## MILJØTEKNISK GRUNNUNDERSØKELSE

### MED TILTAKSPLAN **REV.1**

INDUSTRIVEIEN 31,  
3090 HOF

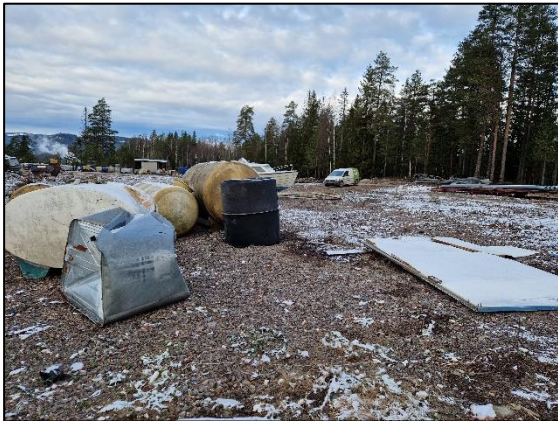
Figur 26: Lagrede tanker og skrot med synlige forurensede flekker i avrettingsmassen

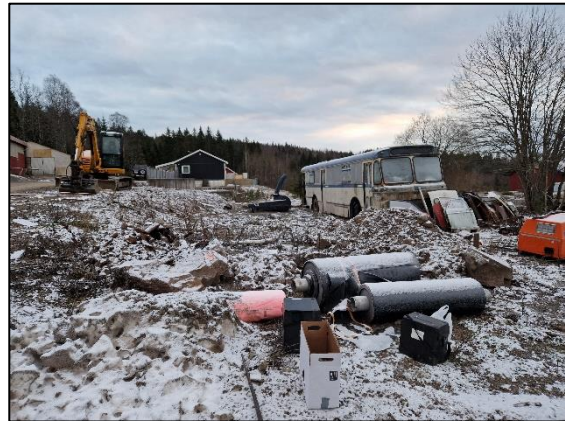
Figur 27: Skrot o.l i toppmassene ved boligen

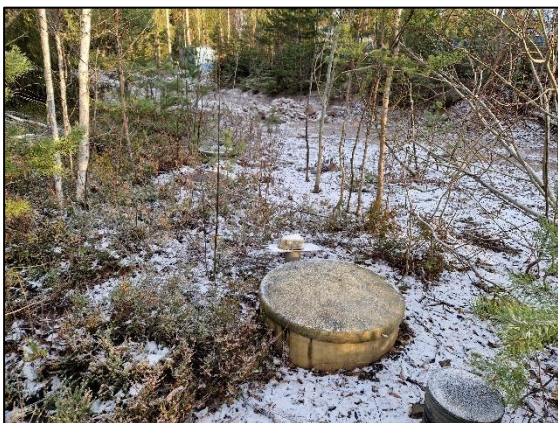
Figur 28: Oljetanker/utskillere knyttet til saneringsplattformen av betong (på nordsiden)

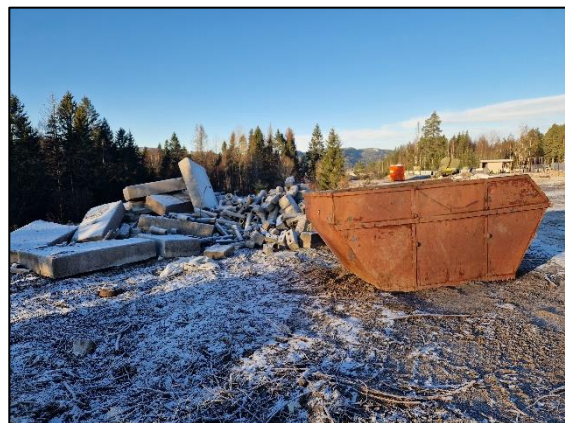
Figur 29: Betongklosser og annet avfall

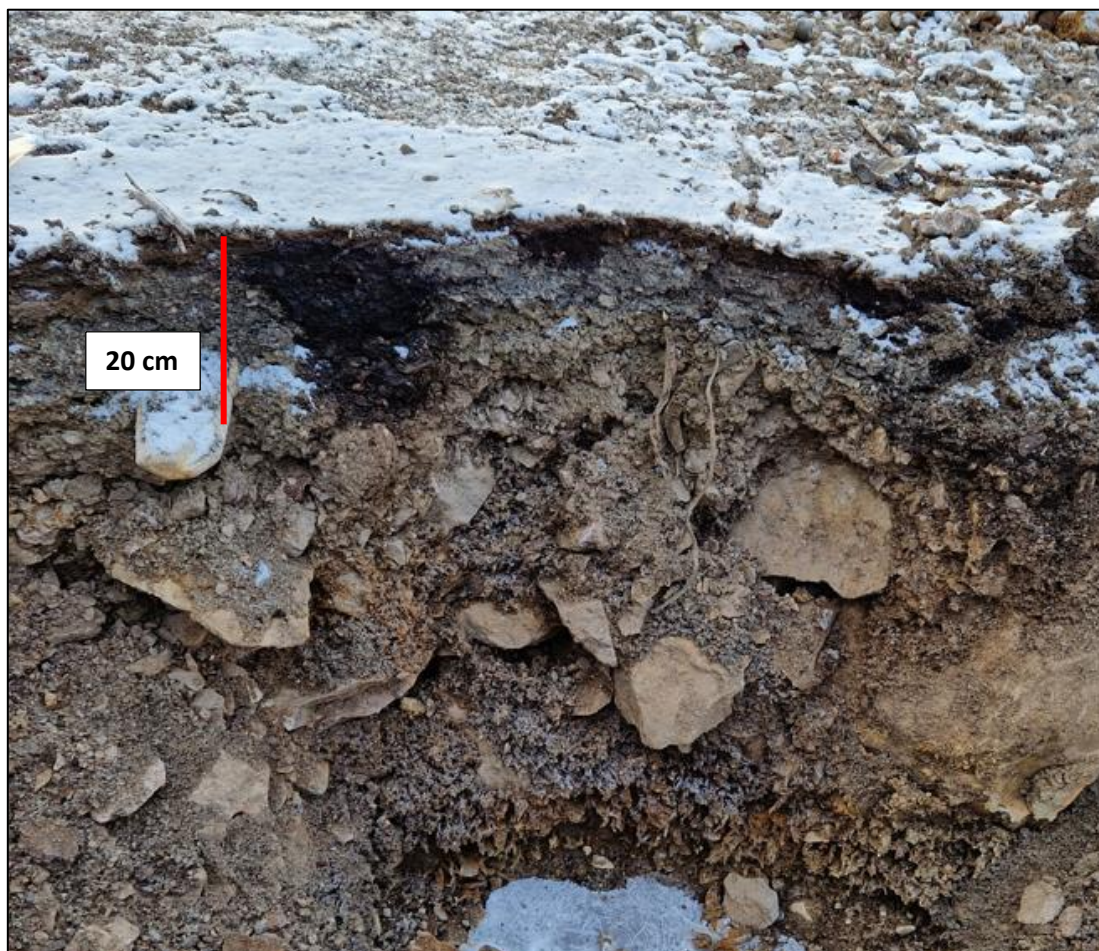
Det er tydelig at det meste av forurensningene med tilstandsklasse 4 og 5 (dårlig til svært dårlig tilstand) ligger i avrettingsmassen på området. Avrettingen består av grus og sandpartikler i et 10-20 cm tykt lag over grovere fyllmasser som pukk, maskinkult og blokkstein. Dette ble også observert mørke brunsvarte flekker og felt i terrenget som luktet kraftig «brent» eller olje (figur 30). Observasjoner av jordprofilene i P11-P15 viste at forurensningen ikke strakk lenger ned enn 10-15 cm i avrettingsmassen før stopp.

Figur 30: Jordprofil fra P14 som viser svarte masser med oljelukt i avrettingslaget i toppen. Bildet viser ikke olje i vannet, men bare oppsprukken is. Det svarte er freseasfalt og oljestoffer i avrettingsmassen.

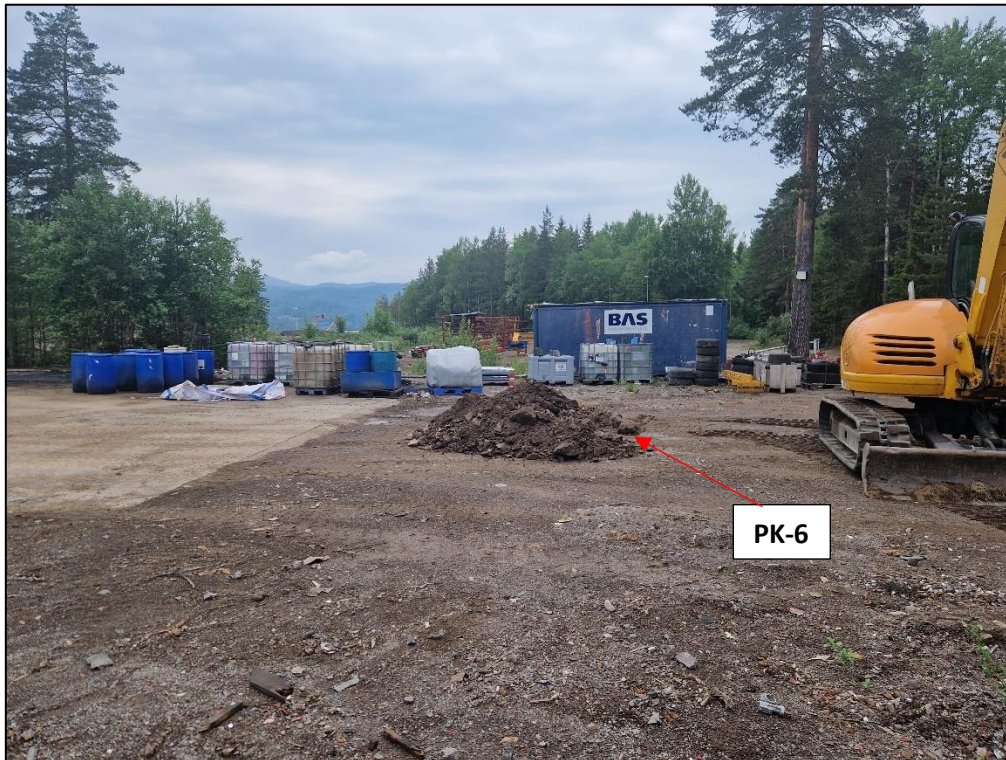
Figur 33: Prøvetaking av PK-6 på østsiden av betongplaten for å kontrollere avrenning av oljer og andre forurensninger der kjøretøy ble kjørt inn til platen for sanering.

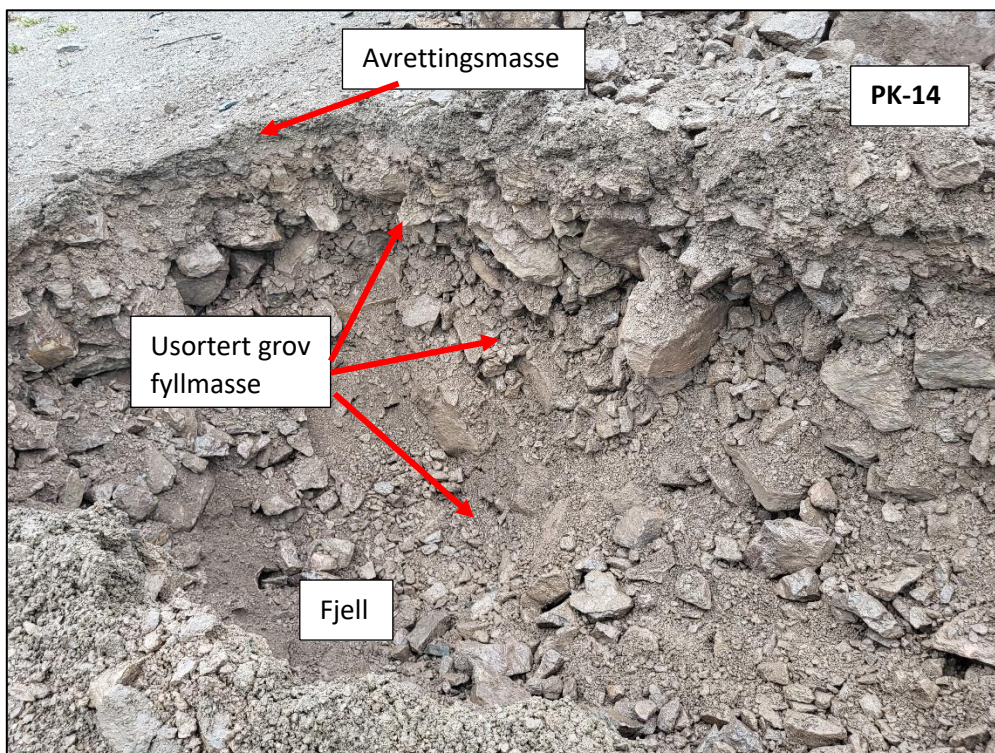
Figur 34: Klassisk masseprofil man kan se over hele området (PK-14 0-2 m dyp). 10-20 cm avrettingsmasse ligger over usorterte svært grove fyllmasser, som ligger over fjell.

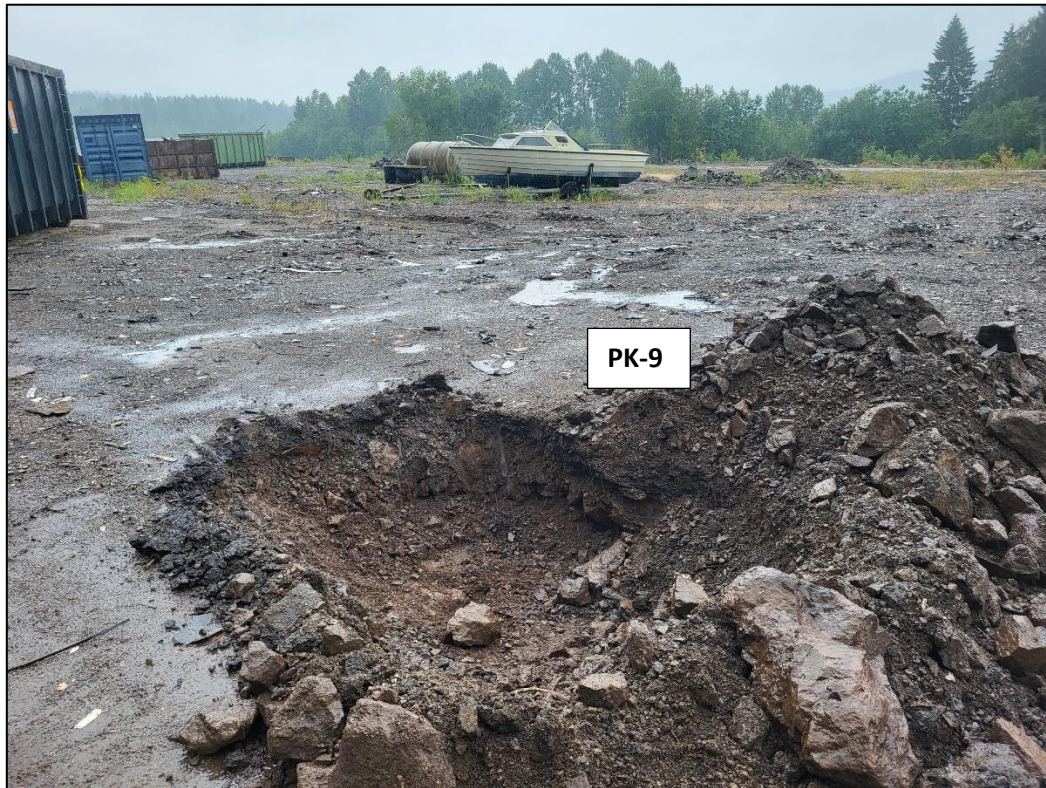
*Figur 35: Eksponerte masser ned til fjell i PK-9. Mørk masse i avrettingen inneholder freseasfalt og oljestoffer. Avfall som plast, metall, bildeler etc ligger i avrettingsmassen og toppen av jorden.*

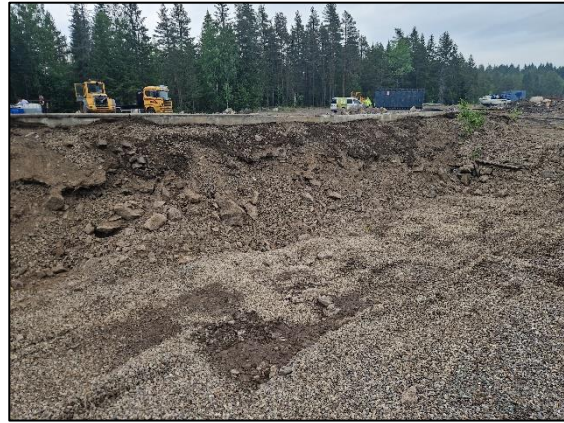
Figur 37: PK-3 med eksponert masseprofil på vestsiden av betongplaten. Mørkere farger på masser i topplaget inn mot betongplaten.

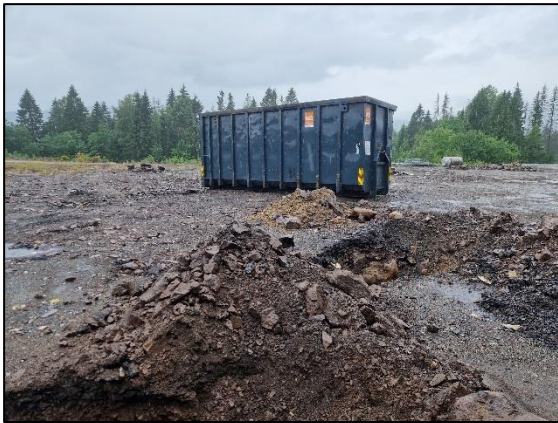
Figur 38: Prøvetaking av P9 i flere hull grunnet kort vei til fjell og eksponering av freseasfalt i avrettingen

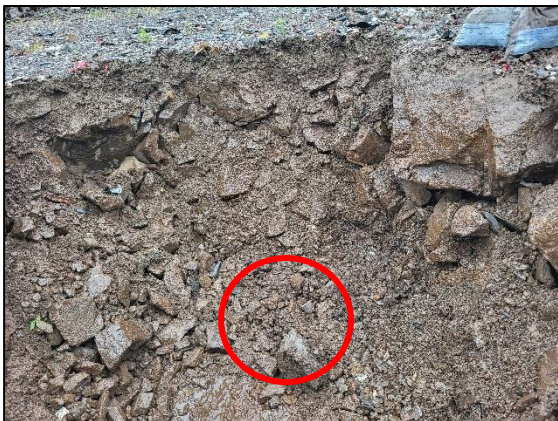
Figur 40: PK-12 nærbilde av gravd profil ned til fjell. Masser med liten oljeforurensning ved rød ring

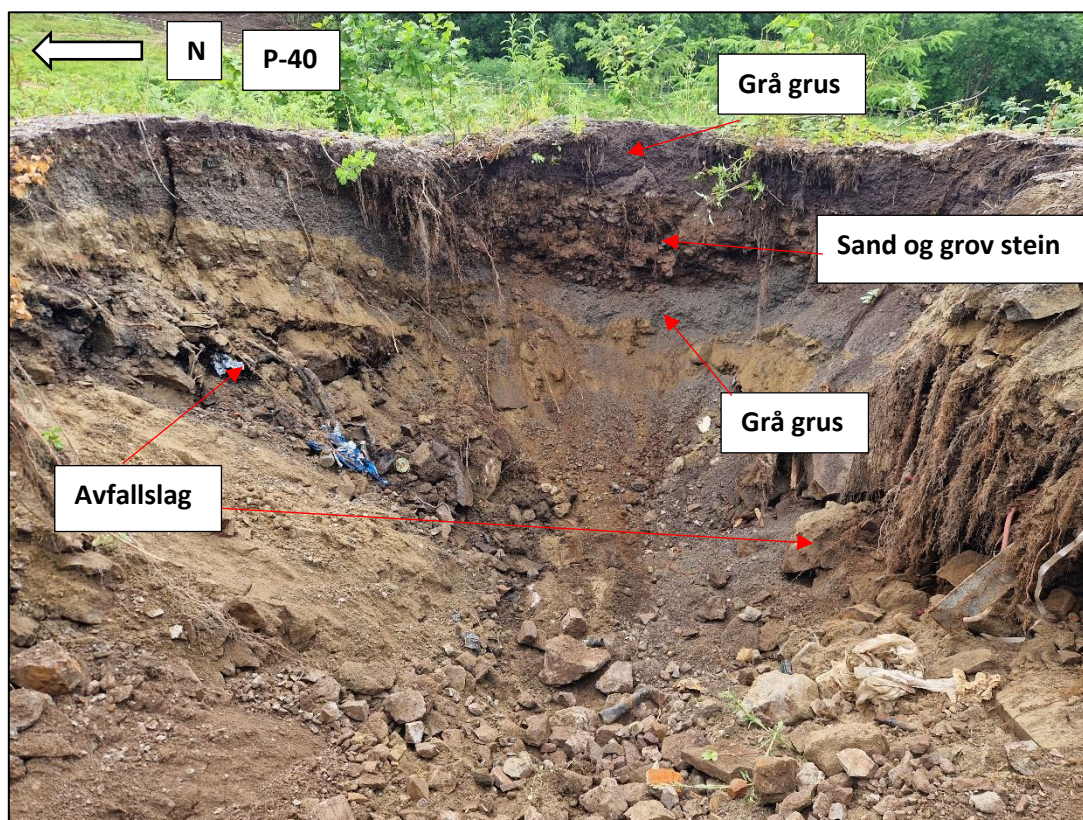
Det ble også tatt en kontrollprøve i innledende punkt P40 (2-2,5 m) for å avgrense mulige forurensninger i punktet i dypet. Dypereliggende masser består av fin sand og usorterte steinmasser.

Figur 42: Profil av P40 ned til 2,5 m dyp. Ingen avfall på 2,5 m dyp, men avfall er eksponert på nordlig og sørlig side av gropen. Det ble gravd to prøvesjakter nord og sør for P40 for å kontrollere utstrekning på fyllingen (P40-K1 og -K2).

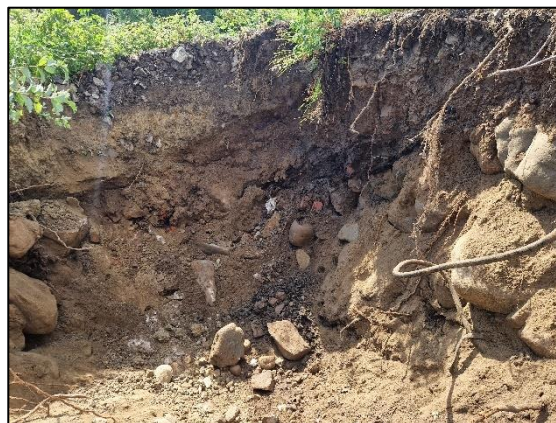
Figur 44: Eksponert lagdeling av fyllmasse mot sør (mot P40), men avfall er lokalisert i masser ved 1 m-merket

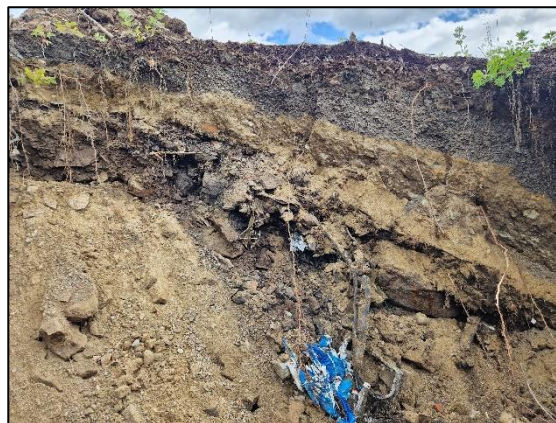
Figur 46: Eksponert avfall i lagdelingen i fyllingen mot nord (inn mot P40)

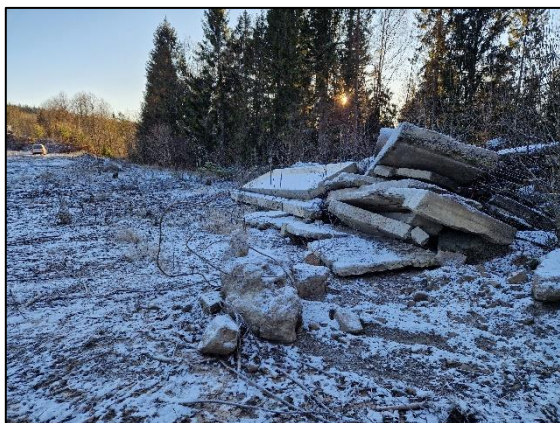
Figur 49: Betong og asfaltflak i punkt P1

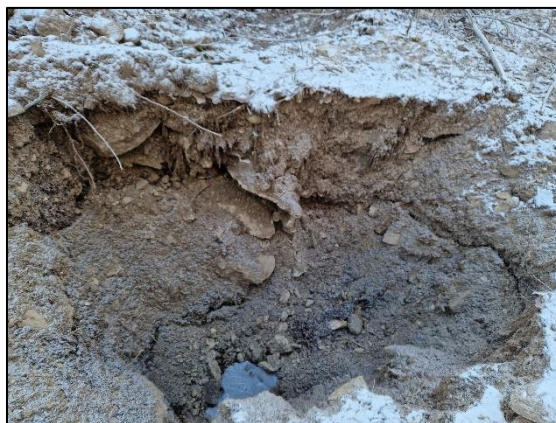
Figur 50: Betong i øverste 30cm av toppjord, stein og sand i dypet mot fast fjell i bunnen

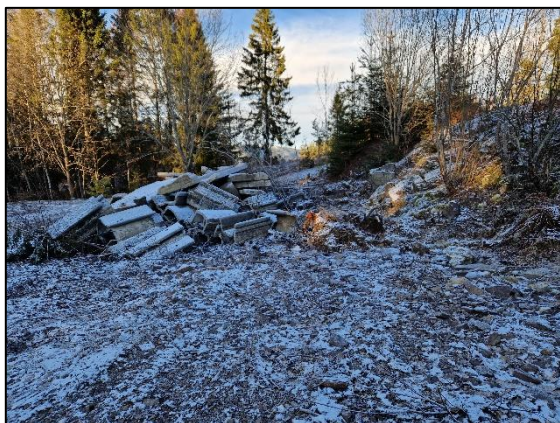
Figur 51: Punkt P2 med lagrede betongflak og kummer

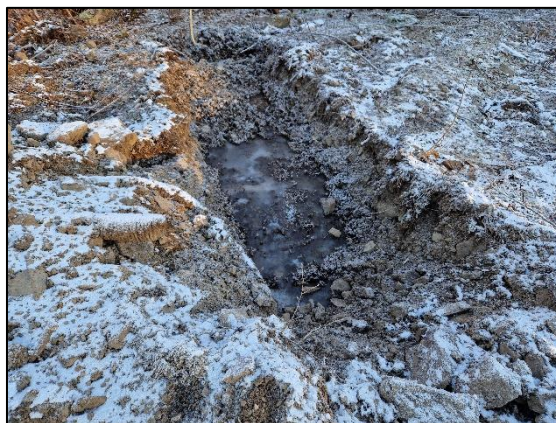
Figur 52: Betongen er makroavfall i toppmasser og ikke i selve massene. Kort vei til fjell

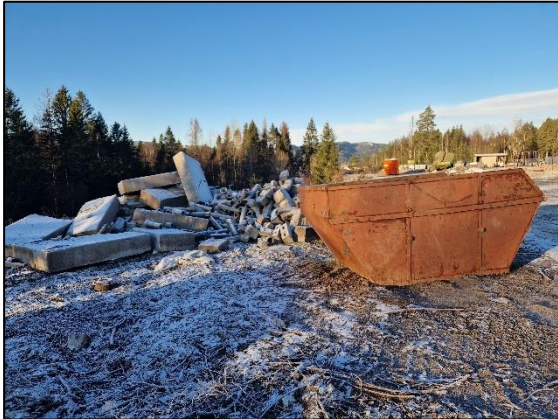
Figur 53: Området ved PK-15 med makroavfall av betong og metall i des 2022. Rød kontainer klar for fylling av avfall

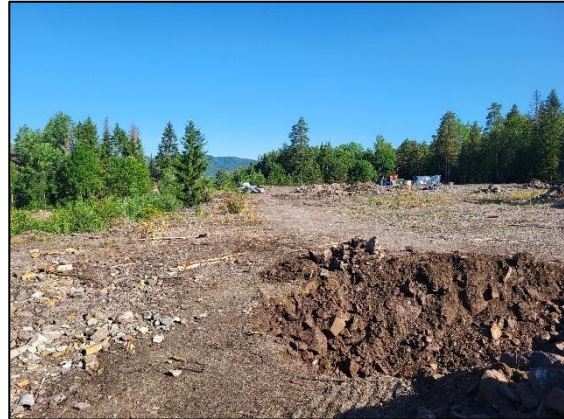
Figur 54: PK-15 i juni 2023. Avfallet er blitt ryddet opp og fjernet fra området. Ingen makroavfall i massene

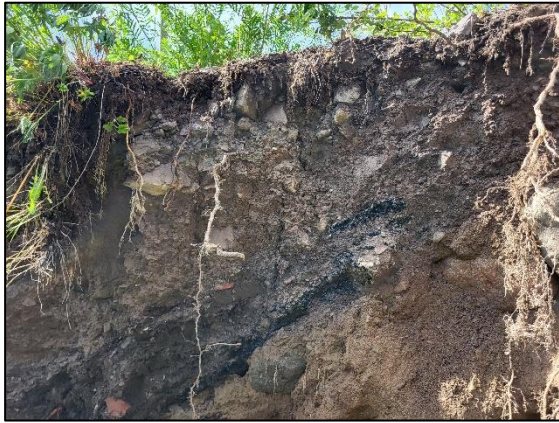
Figur 55: P40-K1 (nord for P4) sørlige vegg mot P40. Asfaltflak og teglstein i skråstilling

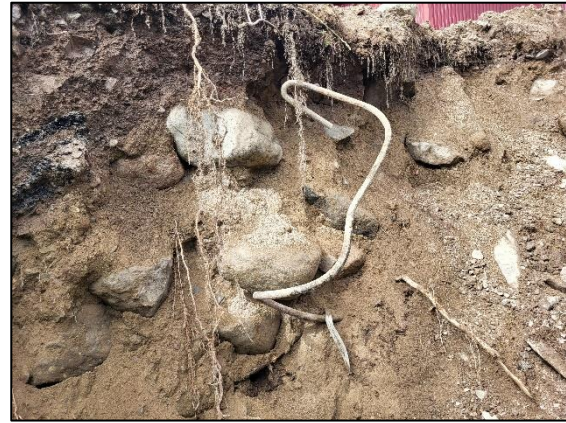
Figur 56: Armeringsjern og betongklumper i massene i P40-K1 sørlige vegg

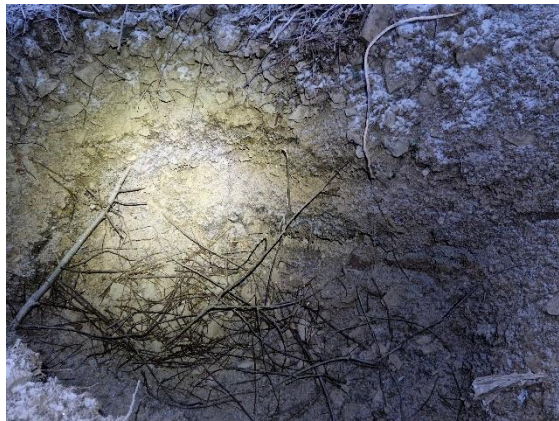
Figur 57: P40 i des 2022. Asfaltflak i massen

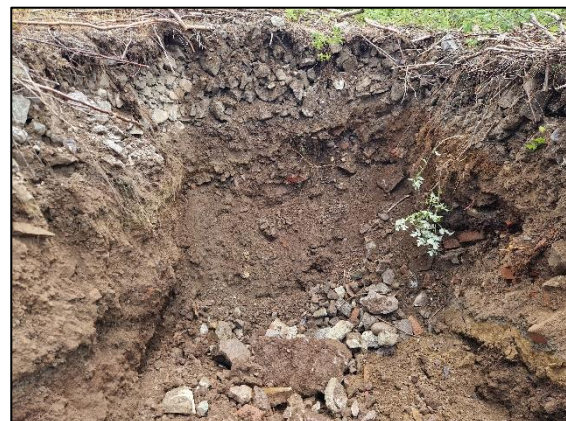
Figur 58: Flere synlige lag i P40. Øverst finner man maskinkult, og lenger ned finner man asfalt, tegl og betongrester

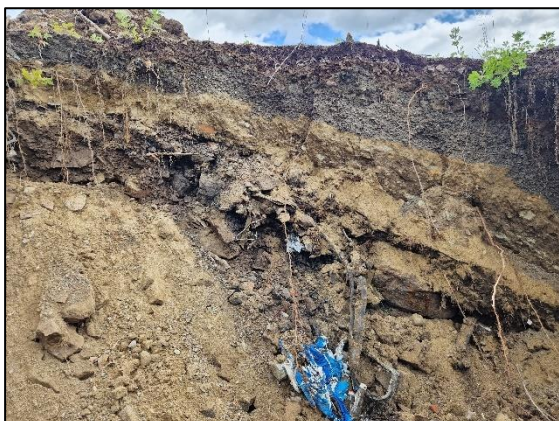
Figur 59: P40-K2 på sørsiden av P40. Tydelig skråstilling i lagdelingen som viser forskjellige dumpede lag. Grus og avfall med sand.

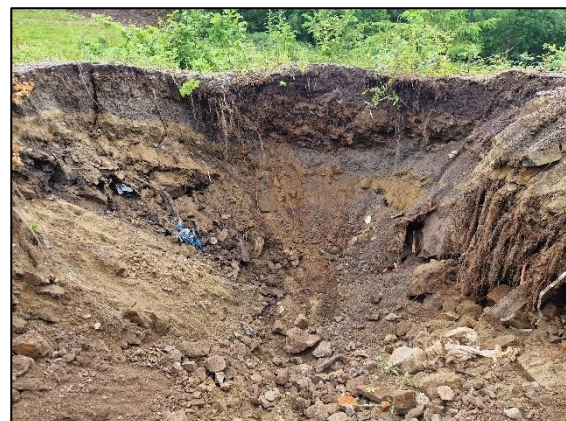
Figur 60: P40-K2 viser flere lagdelinger med enten bare masser eller masser med avfall

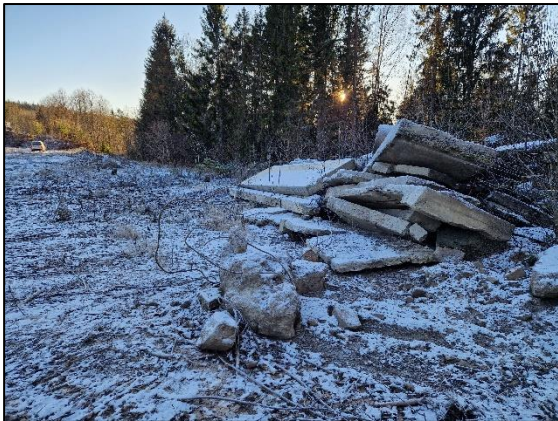
Figur 66: Betongavfall lagret ved P1 ved innledende prøvetaking 07.12.2022

Figur 67: Aktiv rydding av gammel betong lagret ved P1 levert til egnet mottak. Bilde tatt 21.06.2023

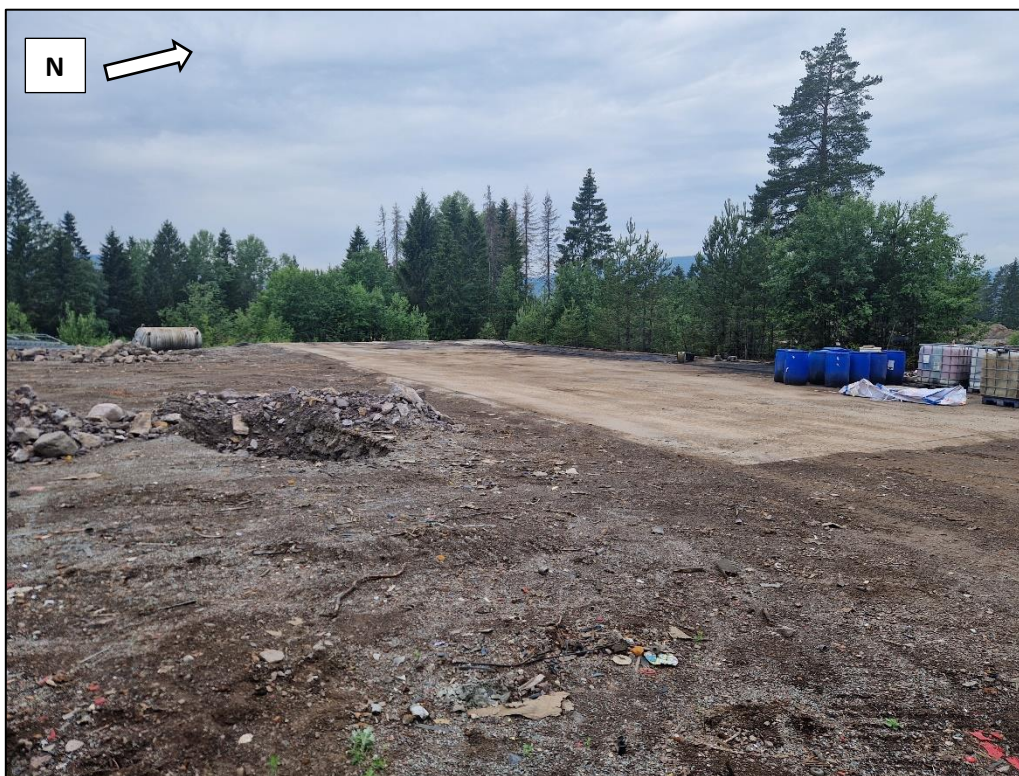
Figur 69: Betongplaten langs den nordlige delen av tomten. Påviste forurensninger i tilstandsklasse 4-5 ligger med langsiden ved oppgravd grøft på bildet.
