TILSTANDSRAPPORT FASE 1 – MOELVEN VAN SEVEREN AS

DOKUMENTKODE: 1009673-RIM-002-20241031

Oppdragsnavn:	Moelven Van Severen AS		
Oppdragsgiver:	Moelven Van Severen AS		
Kontaktperson:	Knut Johan Dreier		
Emne:	Tilstandsrapport fase 1 – Moelven Van Severen AS		
Dokumentkode:	1009673-RIM-002-20241031		
Ansvarlig enhet:	Miljø	Tilgjengelighet:	Åpen
Utført av:	Jorunn Aaneby	Dato:	31.10.2024
Oppdragsleder:	Sofie Lindman	E-post:	sofie.lindman@wsp.com

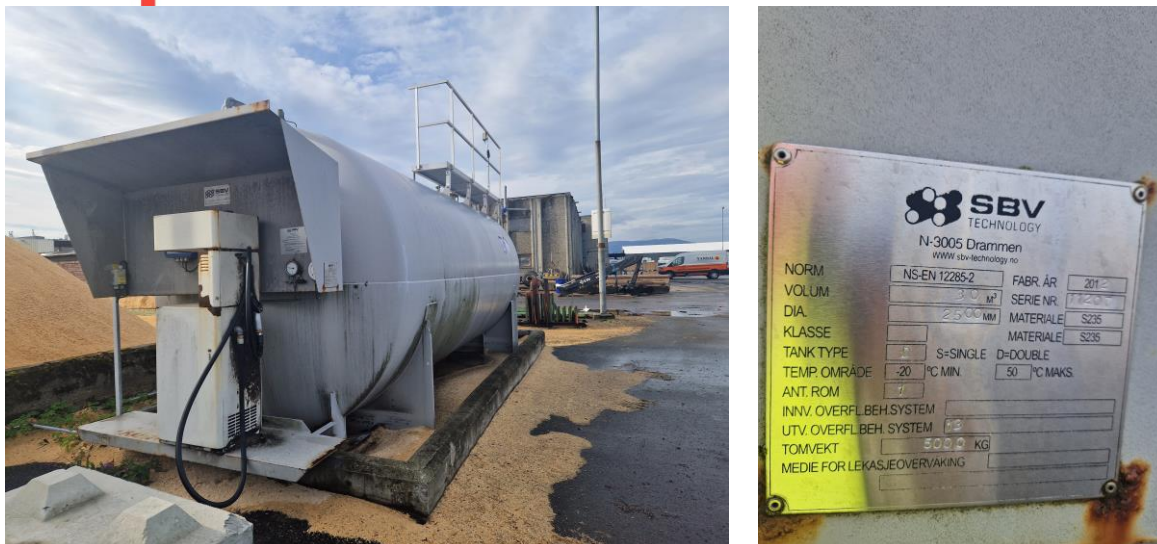
Virksomheten har en dieseltank som benyttes til påfyll av drivstoff. Tanken er fra 2012 og har en kapasitet på 30 000 liter. Tanken er omfattet av forurensningsforskriften kapittel 18 (tankforskriften). Tanken har doble vegger og et oppsamlingsbasseng av betong. Se bilder av tanken i Figur 2.

Figur 2. Bilde og spesifikasjon for tanken på 30 m³ som benyttes til lagring av diesel.

Det er en dieseltank på virksomhetens område. Plassering av dieseltanken er vist i Figur 2. Tanken har et volum på 30 m³ og er omfattet av forurensningsforskriften kap. 18 om tanklagring. Tanken har doble vegger og oppsamlingsarrangement. Tanken er fra 2012.

Det er ikke kjent at det har vært lekkasje eller utslipp fra tanken.

Store utslipp fra tanken kan forekomme dersom tankene blir utsatt for ytre påkjenninger, som en påkjørsel. Sannsynlighet for en slik hendelse vurderes til å være liten på bakgrunn av at tanken er omringet av en betongringmur og tanken har doble vegger. Det er liten risiko for at diesel vil slippe ut i miljøet.

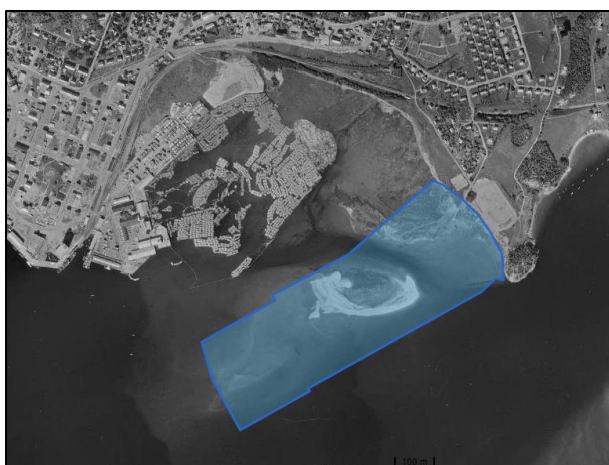
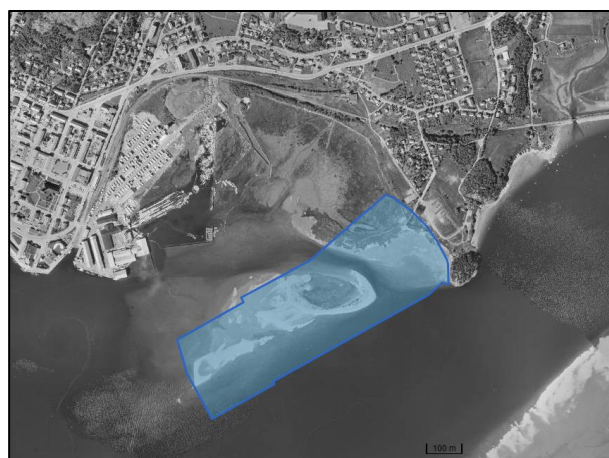
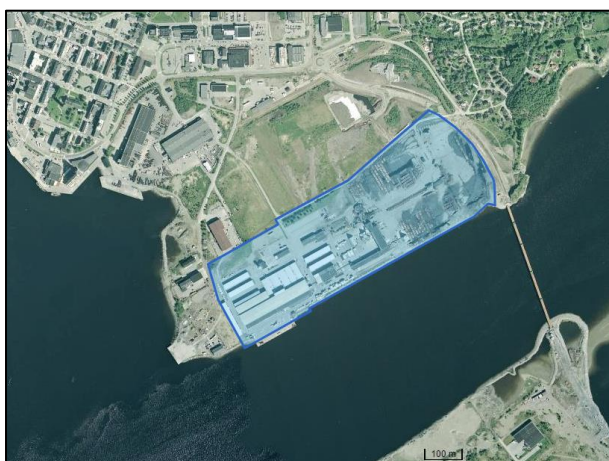
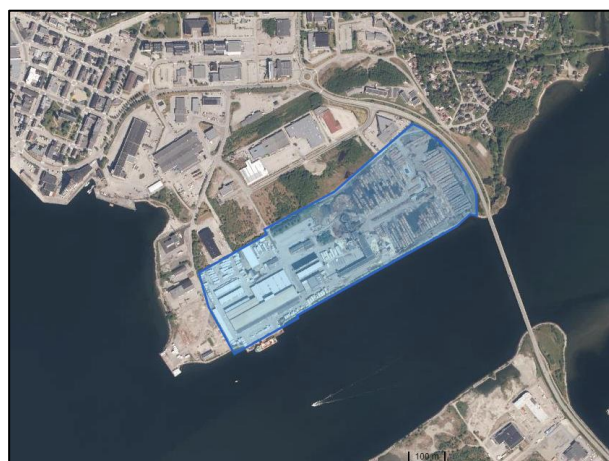
Figur 3. Historiske flyfoto over området der Moelven Van Severen er lokalisert i dag /9/. Moelven Van Severen sitt virksomhetsområde er avgrenset i blått. Lokalisering av virksomheten i Namsos by fram til 1975 kan ses oppe til venstre på flyfoto fra 1955 og 1968.

Tiendeholmen, der virksomheten er lokalisert, ble fylt ut med elvesand på 1970-tallet. Det har ikke blitt funnet historiske flyfoto som viser området i perioden fra 1968-2004.

Moelven Van Severen utførte impregnering av trevirke i perioden 1975 til 1993 /10/. Impregneringsanlegget var lokalisert i samme bygning som der det i dag utføres overflatebehandling. Fra 1975 til 1988 ble det benyttet impregneringsmiddel i form av CCA (kobber, krom og arsen), mens det fra 1988 til 1993 ble benyttet Cu-NH₃ /10/. Produksjonsmengden av impregnert trevirke var omtrent 2500 m³ per år. Ifølge en rapport utarbeidet av Jordforsk i 1997, er det ikke mistanke om forurensning grunnet den tidligere impregneringsvirksomheten /10/. Begrunnelsen for dette var at impregneringen og avrenningen foregikk innendørs i et bygg med betongdekke. Treverket sto til avrenning i 24 timer før det ble transportert til et skur med tak og vegger på tre sider og asfaltert underlag. Jordforsk observerte ingen synlig forurensning på området da de var der på befaring i forbindelse med utarbeidelse av rapporten i 1997. Jordforsk har i rapporten skrevet at det vil kunne skje spredning av forurensning med grunnvannet dersom det er sprekker i betonggraven under trykktanken som ble brukt til lagring av impregneringsvæske. På bakgrunn av at betonggraven var armert med glassfiber, er det lite sannsynlig at det har forekommet lekkasjer til grunnen. Tanken med impregneringsvæske har blitt fjernet etter at rapporten fra Jordforsk ble utarbeidet.

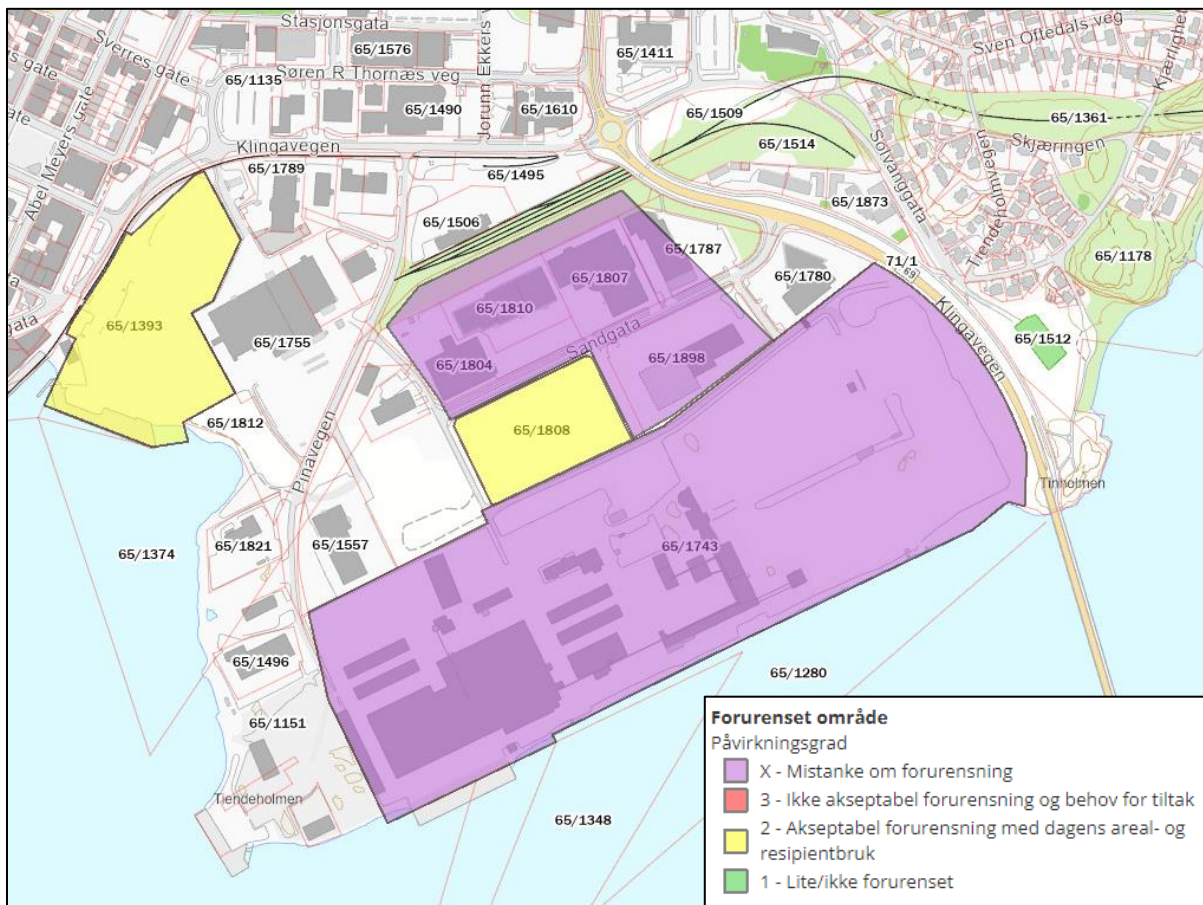
Moelven Van Severen sitt område er registrert med mistanke om forurensning (påvirkningsgrad X) i Miljødirektoratets database Grunnforurensning /11/. Lokaliteten har ID 5216 og navn «Treforedling og treimpregn.». Det er oppgitt at det er mistanke om forurensning av metaller på lokaliteten. Bakgrunnen for registreringen er rapporten om grunnforurensning fra treimpregneringsvirksomhet utarbeidet av Jordforsk i 1997 /10/. Se kap. 5.1 for nærmere beskrivelse av funnene i Jordforsk sin rapport.

Det er også registrert en tilgrensende lokalitet til virksomhetens område: «Tiendeholmen» med ID 5210 (C og D) i Grunnforurensning. Den ene delen av lokaliteten (eiendom gnr./bnr. 65/1808) er registrert med akseptabel tilstand med dagens arealbruk (påvirkningsgrad 2). Det er påvist forurensning av alifater og kobber i tilstandsklasse 3 på lokaliteten. Den andre delen av lokaliteten (eiendom gnr./bnr. 65/1804, 1810, 1807, 1898, 1787, 1280 og 1569) er registrert med mistanke om forurensning (påvirkningsgrad X). Forurensning i disse områdene er nærmere beskrevet i kap. 5.3.

Området (eiendom gnr./bnr. 65/1393) der Moelven Van Severen lå tidligere (før virksomheten ble flyttet til sin nåværende plassering) er registrert i Grunnforurensning som lokaliteten «A/S Van Severen – Gammelt bedriftsområde», med ID 5218, og har påvist eller mistanke om forurensning av oljeforbindelser og metaller. Lokaliteten er registrert med akseptabel tilstand med dagens arealbruk (påvirkningsgrad 2).

Figur 4. Lokalteter som er registrert i Miljødirektoratets grunnforurensningsdatabase med mistanke om, eller påvist forurensning /11/. Påvirkningsgrad er beskrevet i rubrikk nederst til høyre.

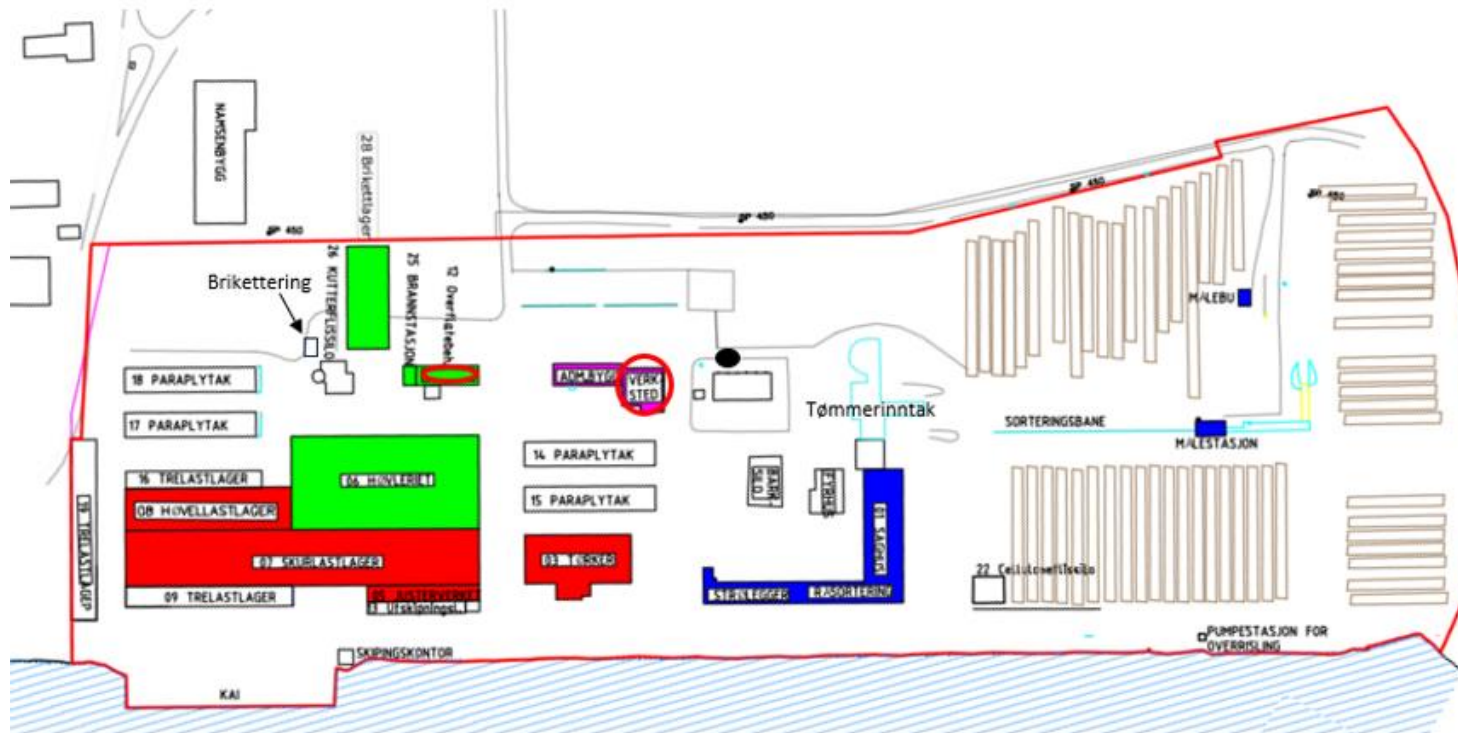
Tabell 2: Oversikt over farlige stoffer som kan utgjøre en fare for forurensning i grunn og grunnvann. Områdene og nummereringen av bygg det vises til er vist på kart i Figur 5.

Figur 5. Oversikt over områder der det forekommer farlige stoffer i virksomheten.
