# Rapport

Oppdragsgiver: **UMOE Eiendom Vest AS**  
Oppdrag: **Karmsund verft, Karmøy**  
Emne: **Tiltaksplan for håndtering av forurensede masser på land**  
Dato: **22. desember 2011**  
Rev. - Dato  
Oppdrag- / Rapportnr. **214164 - 4**

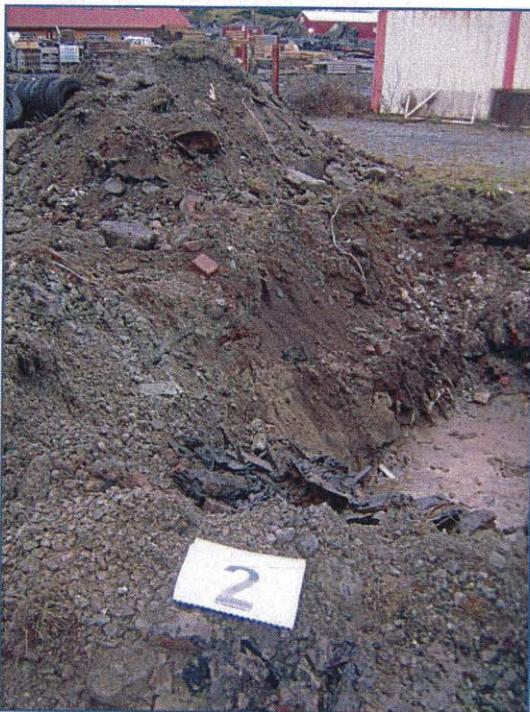
Det er påtruffet avfallsmasser under et tynt lag med grus i den nordøstre delen av området, i PG1, PG2, PG4, PG5 og PG25 (se figur 4 og 5). Antatt fjell ble truffet i den sørlige delen, mens avfallets utbredelse fortsatte i dybden under grunnvannsnivået i den nordlige delen. Avfallet karakteriseres som hovedsakelig rivningsavfall (metallbiter, ledninger, betongbiter, trevirke, tekstiler, plastrør, slagg etc.) blandet med jord, sand, stein og blokk. Observasjonene i prøvegropene tyder på at avfallet har en utbredelse på ca. 2400 m<sup>2</sup>, se stiplet linje på tegning nr. -1, rev. A. Utbredelsen i dybden er svært usikker, men antas en gjennomsnittlig dybde på 3 m, kan avfallet ha et volum på ca. 7200 m<sup>3</sup>.

Figur 4 Avfallsmasser i PG2.

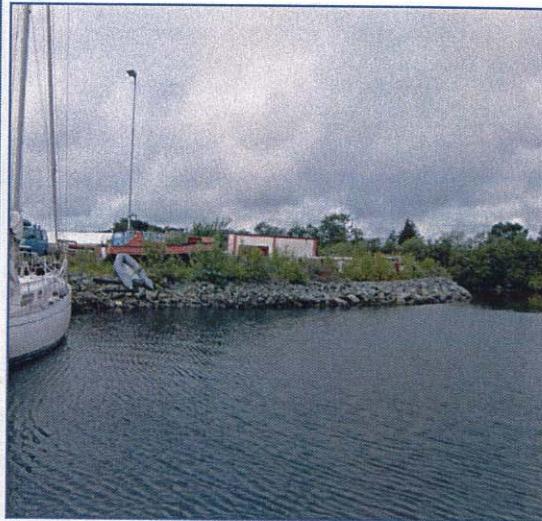
Figur 5 Avfallsfyllingen sett fra sjøsiden.

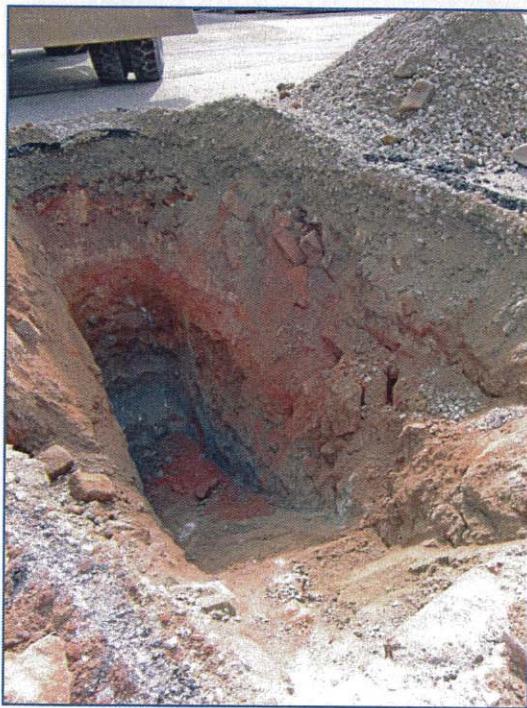
Antatt naturlig avsatt sandige, siltige masser er generelt påvist 0,6-2,3 m under overflaten i de sentrale delene av verftsområdet, se figur 6.

Figur 6 Typisk jordprofil, fra PG33.

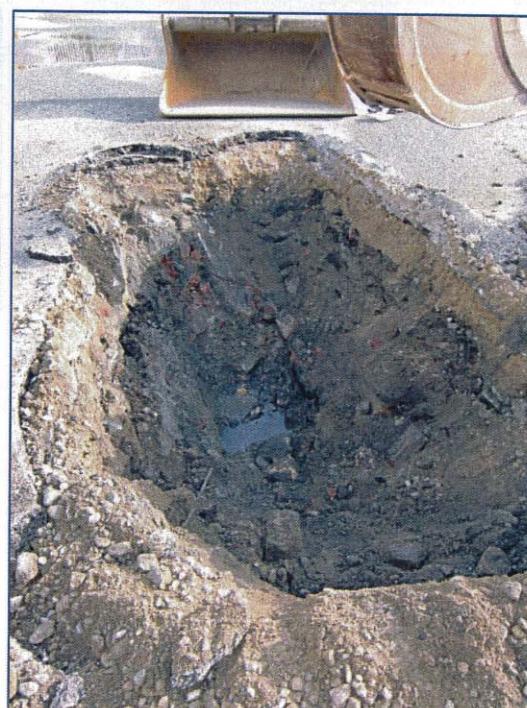
Sentralt på verftsområdet er det påtruffet et område med oljeforensede masser, se figur 7.

Figur 7 Oljeforurensede masser i PG35.

Det er i tillegg påvist (og observert) markant oljeforurensede masser tilsvarende tilstandsklassene 4 og 5 i et delområde mellom porten og plasthallene (kildeområde 2). Tolkning av kromatogrammer tyder på at det hovedsakelig er diesel/fyringsolje som er kilden til forurensningen, men resultatene indikerer også sør av smøreolje. Antatt utbredelse for området er avmerket på tegning nr. -3.

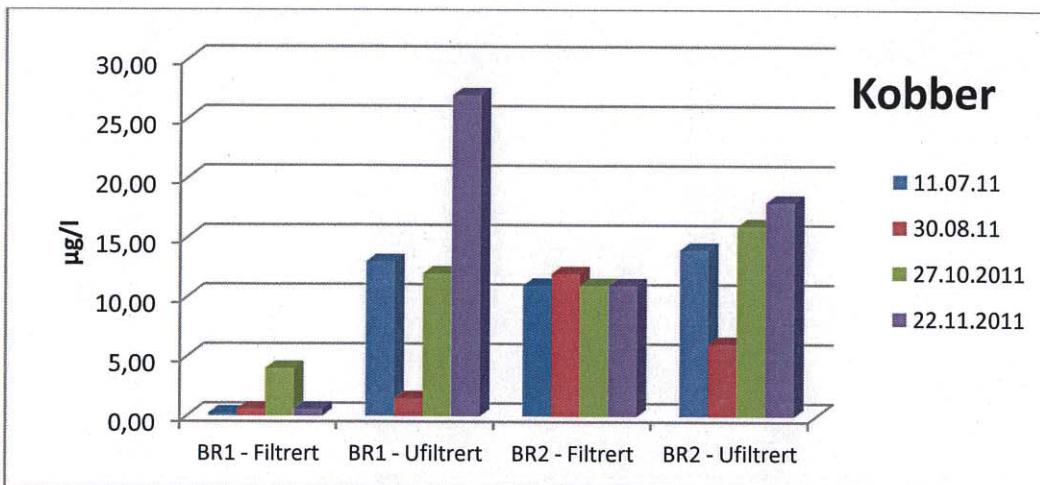
Tungmetallforurensning er ofte knyttet til partikler. Dersom filtrerte grunnvannsprøver inneholder mindre tungmetaller enn ufiltrerte prøver, er dette en indikasjon på partikkelsbundet forurensning. Figur 9 og 10 illustrerer disse forholdene for kobber og sink i BR1 og BR2. Figurene viser at de ufiltrerte, oppsluttede analysene fra BR1 inneholder høyere konsentrasjoner enn de filtrerte prøvene for de fleste tungmetallene. Dette indikerer at tungmetallforurensningen i stor grad er partikkelsbundet. I BR2 kan det også anes tilsvarende forhold, men i svært liten grad. Dette kan skyldes at særlig sinkholdig materiale kan være deponert nær BR2. Undersøkelsene tyder derfor på at tungmetallene opptrer både bundet til partikler og i vannløst fase i grunnvannet i avfallsfyllingen.

Figur 9 Sammenligning av kobberinnholdet i filtrerte og ufiltrerte vannprøver.

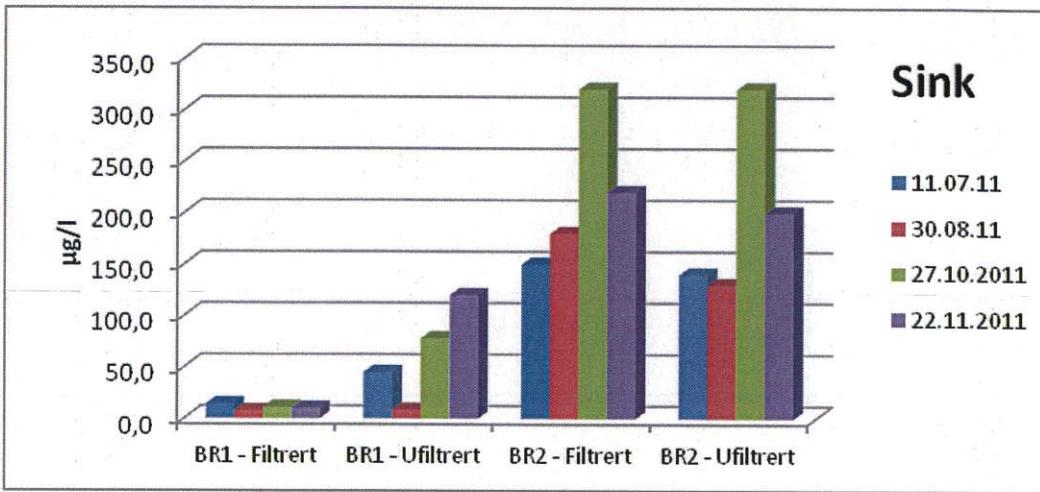
Figur 10 Sammenligning av sinkinnholdet i filtrerte og ufiltrerte vannprøver.
