Sedimentundersøkelser i innsjø – Nelaug – Åmli kommune

Miljøundersøkelser og risikovurdering av forurenset sediment for behandling av mudringsøknad tilknyttet bygging av ny Fv 415 til Åmli

Terrateknikk undersøkelse 30 – 2019 – Vedlegg 2 – versjon 200320

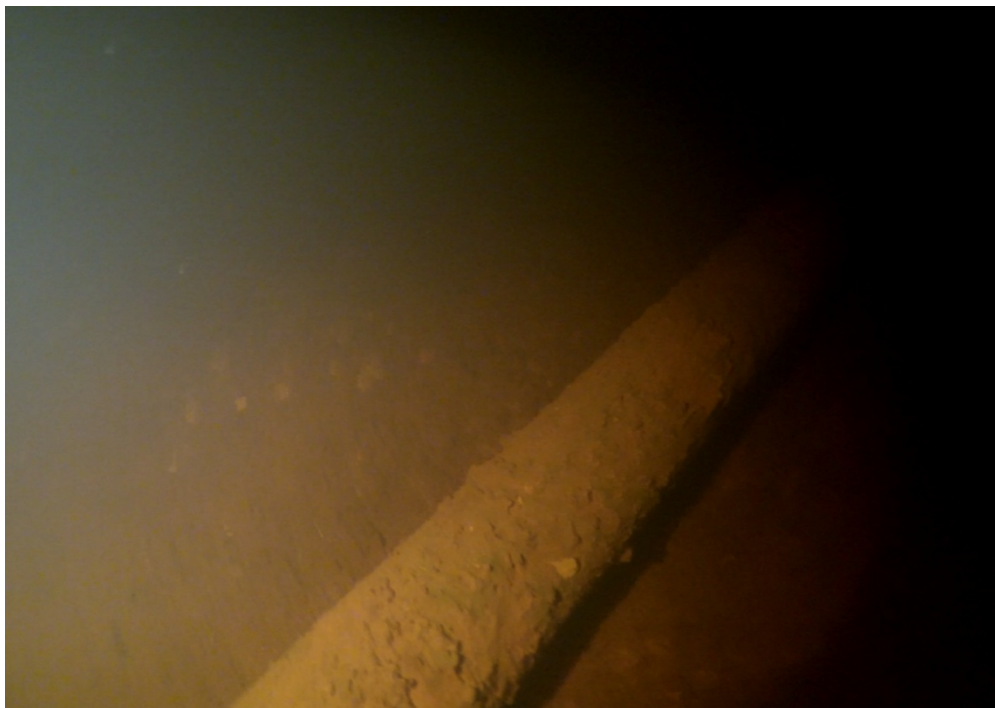
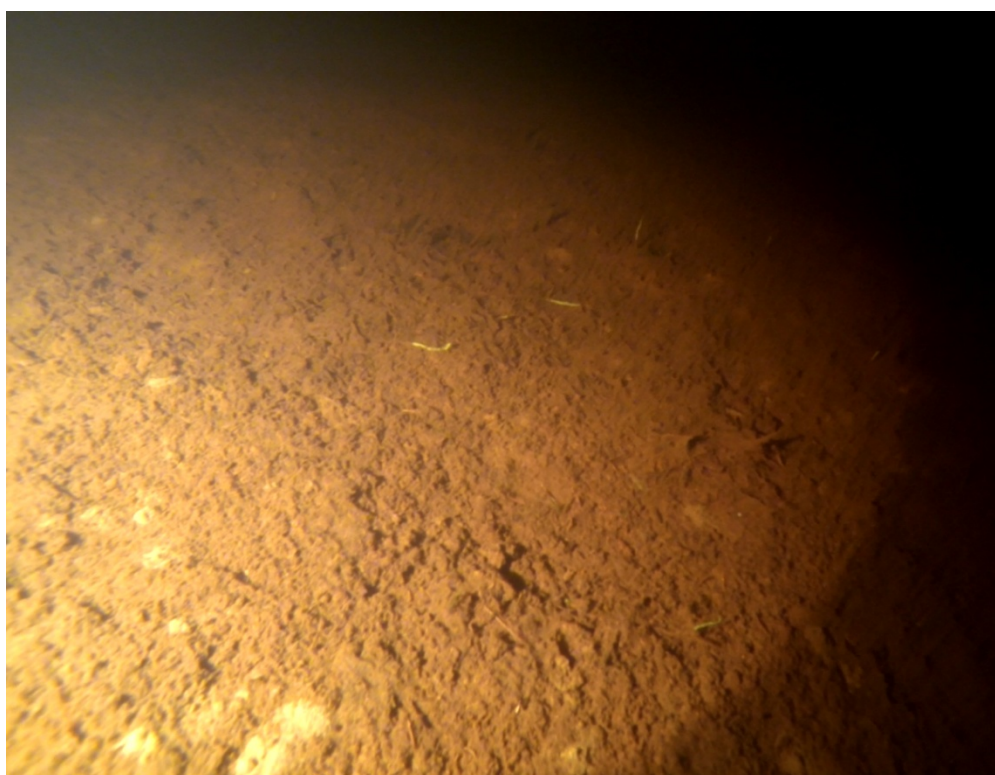
Bilde under er fra stasjon 1. Tømmerstokk er også synlig på sonarbildet. Nederste bildet viser typisk bunn for øvrig, og hvor prøvene ble hentet fra; sedimentbunn av nedbrutt organisk materiale.

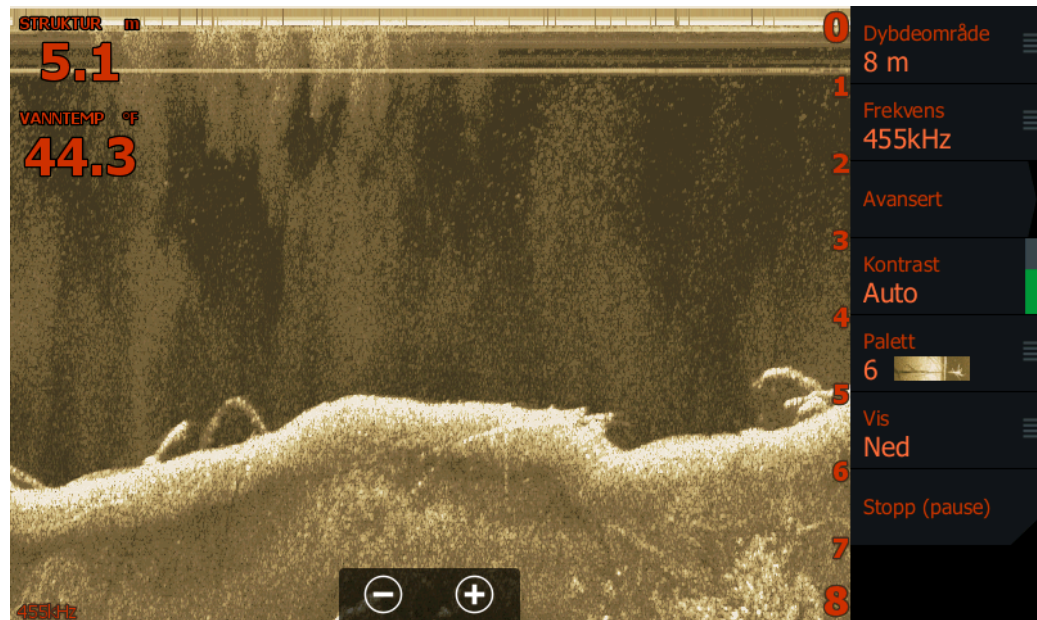
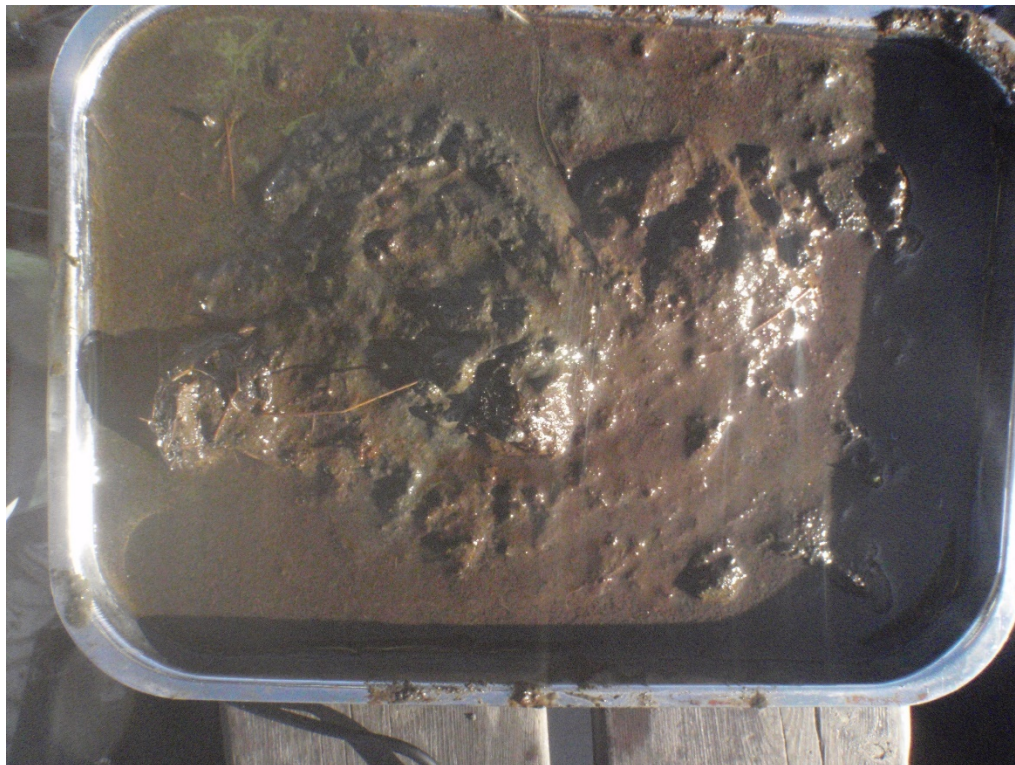
Stasjon 2: Vanddyp 6 meter, ujevn bunn med innslag av rék. Tykke sedimentlag imellom disse strukturene og 100% fylling. Mye metanbobling. Et av grabbhuggene traff stein.

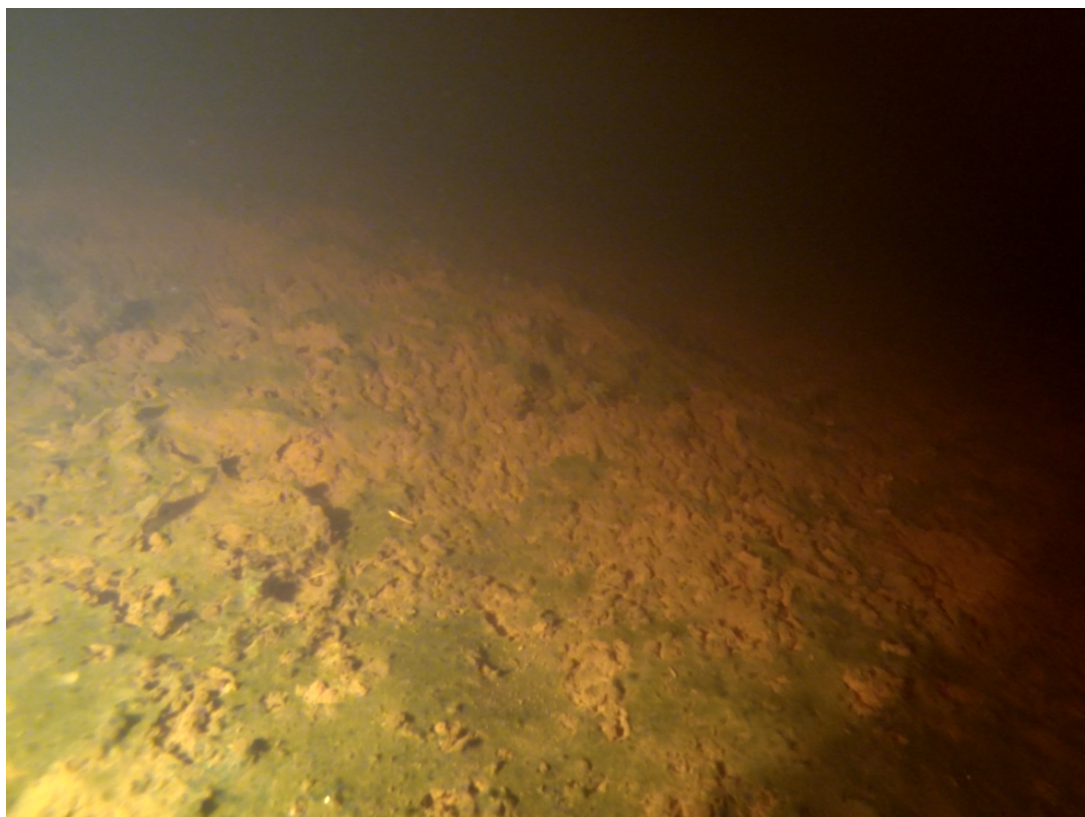
Undervannsbilder fra stasjon 2 viser (nederst) samme sedimentslette som ved stasjon 1, og også her innslag av synketømmer nær stasjonen, så vidt synlig til høyre i bildet under.

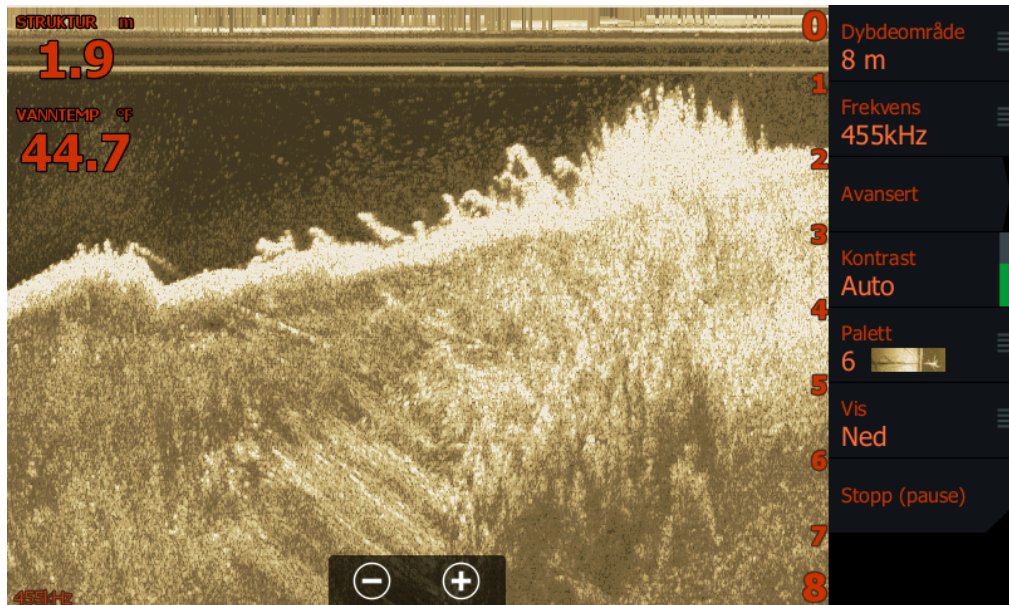
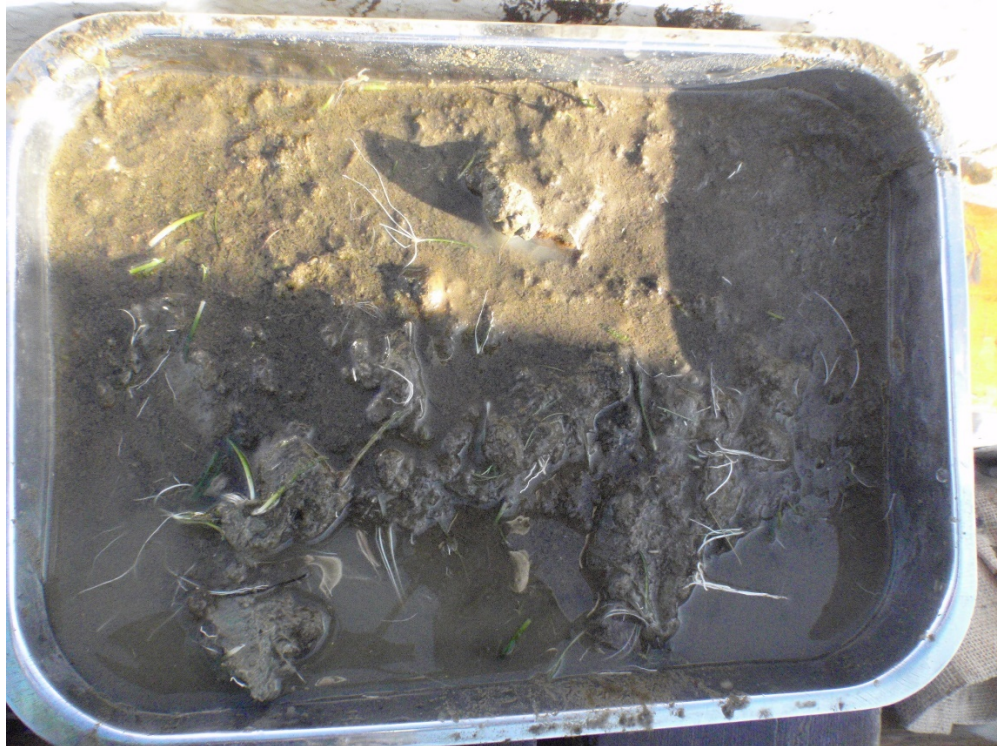
Stasjon 3. Vanddyp 1,7 meter, beliggenhet innenfor vegetasjonsbeltet (jf sonarbildet) som dominerer denne delen av bukta. Stasjonen er viktig for å avklare om gamle Simonstad bruk kan ha avgitt forurensning mot denne vestre delen av bukta. Betydelig gassing (metan) beskriver omfattende organisk lag og nedbrytning også i denne delen av bukta. Tykke sedimentlag og komplett fylling av grabb og også noe innslag av plantemateriale av rosettplanter o.a. i materialet..

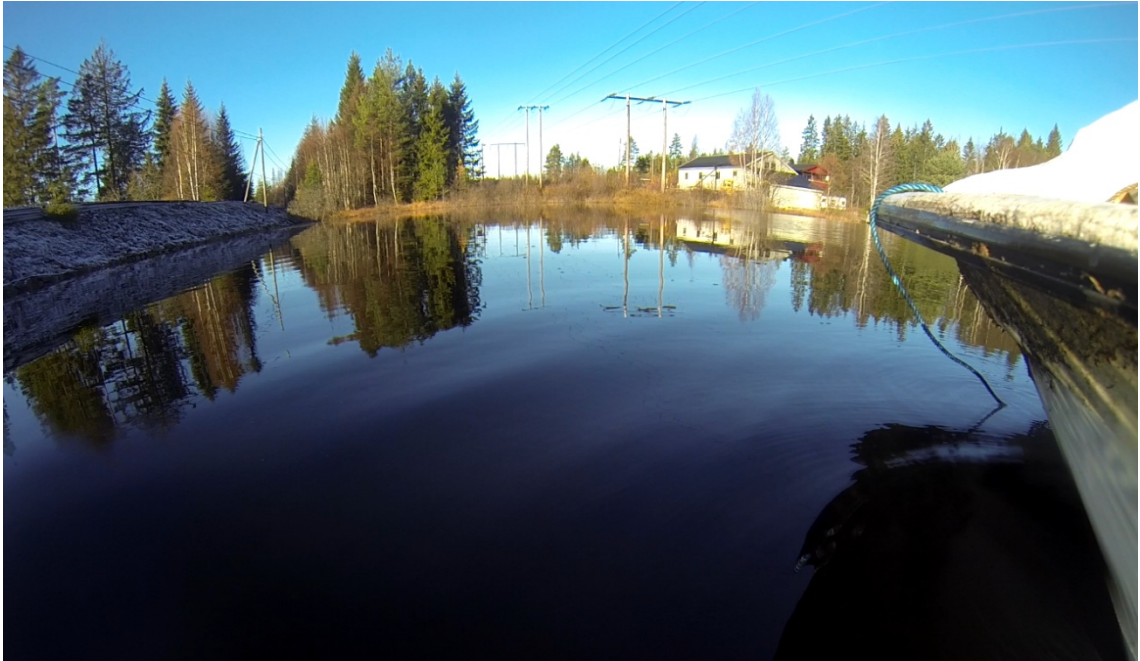
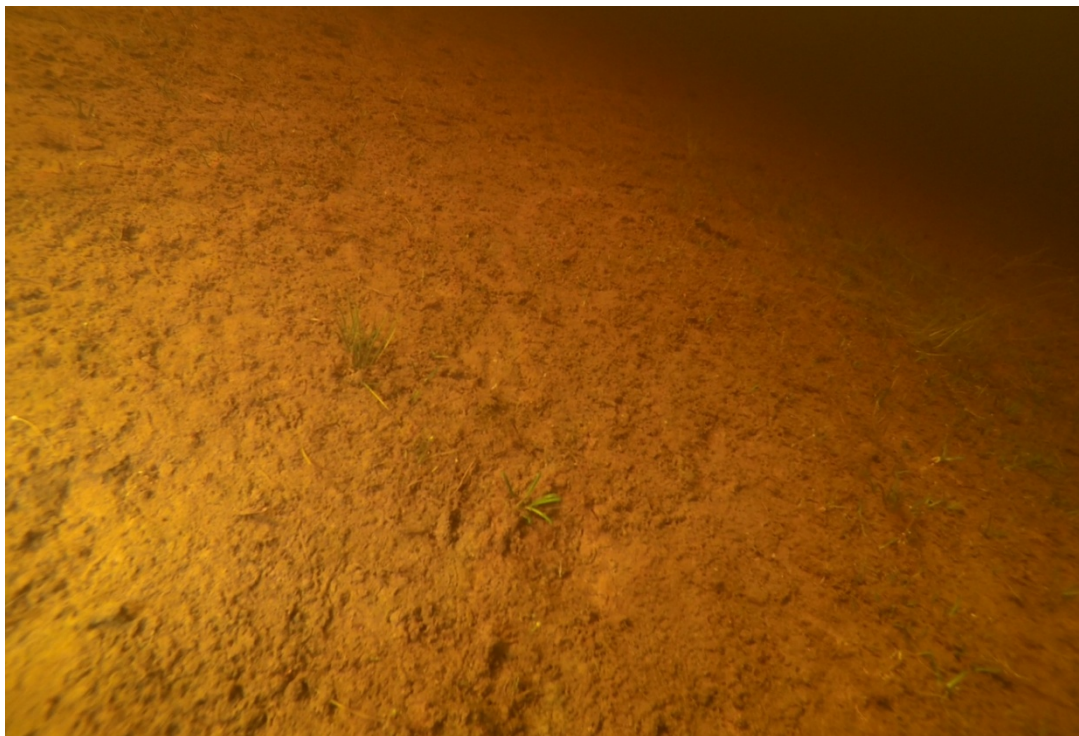
Bildet under er tatt fra stasjon 3 (undervannskameraet = ekstrem vidvinkel; landarealene er mye nærmere enn man får inntrykk av her) og viser jernbanefyllingen til venstre og Simonstad bruk sin eiendom (nå fritidseiendom?) straks foran båten. Nedre bildet viser sedimentbunn med noe strøfall og enkelte rosettplanter (ant. botnegras, *Lobelia dortmanna*).

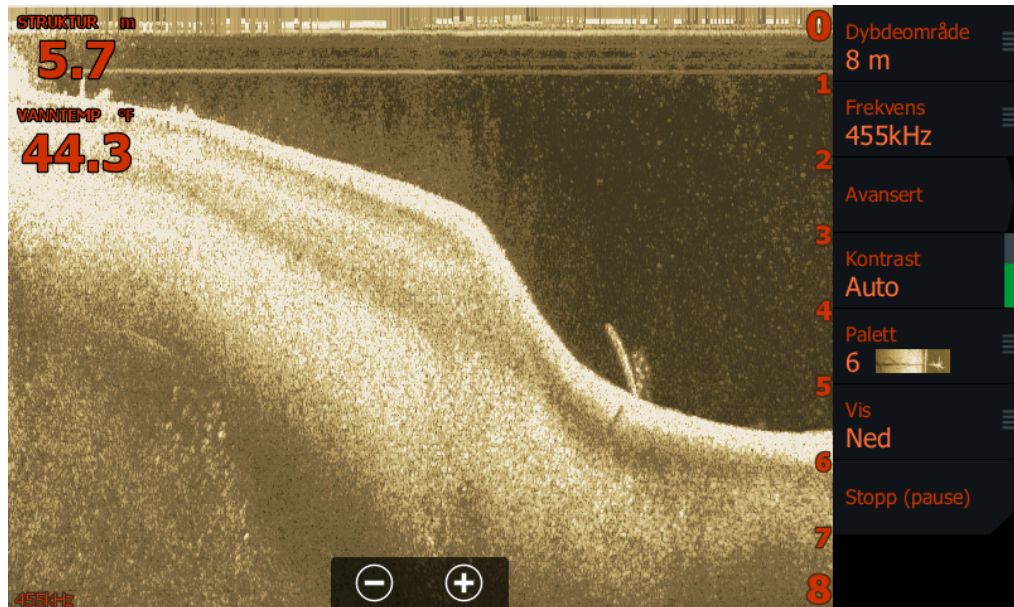
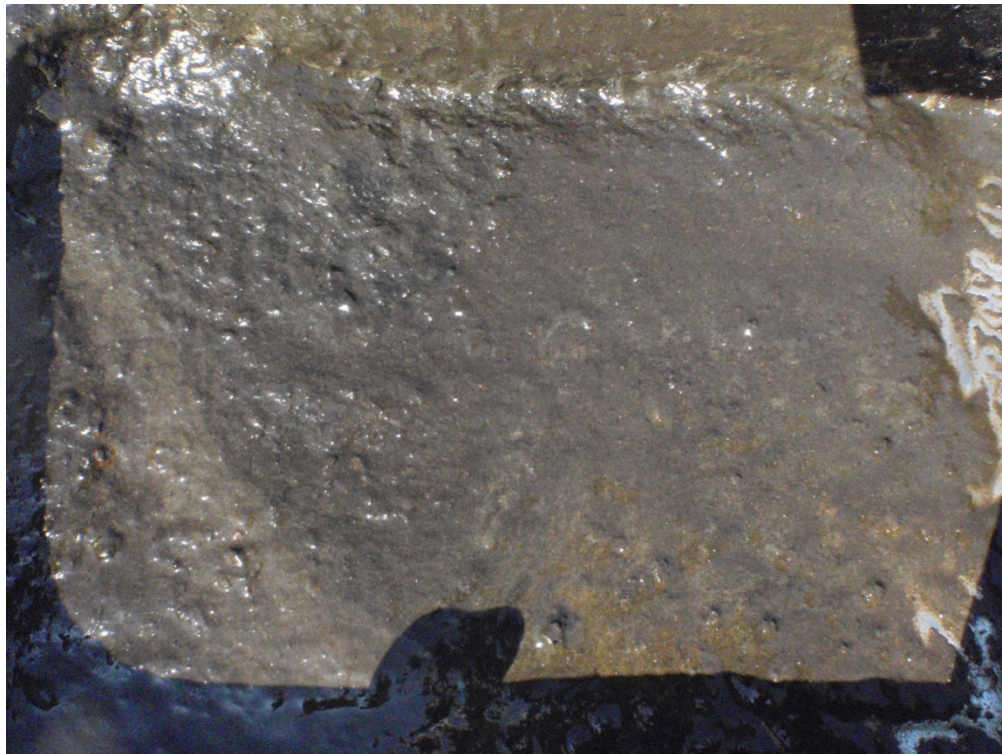
Stasjon 4: Vanddyb 5,5 meter. Dette er den mest markerte forsenkingen her innerst i Gjerustadkilen, og det er markert topografi i området. På sonarbildet under er sedimentstasjonen helt til høyre i bildet, mens arealet som båt/sonar har passert er til venstre i bildet. En tømmerstokk (?) stikker opp fra sjøbunnen, men ellers fremstår dypområdet som en flat sedimentslette på bunnen av en markert fordypning/dyphull. Sedimentprøve med mye gassing, noe innslag av trykksvak leire (til h.).

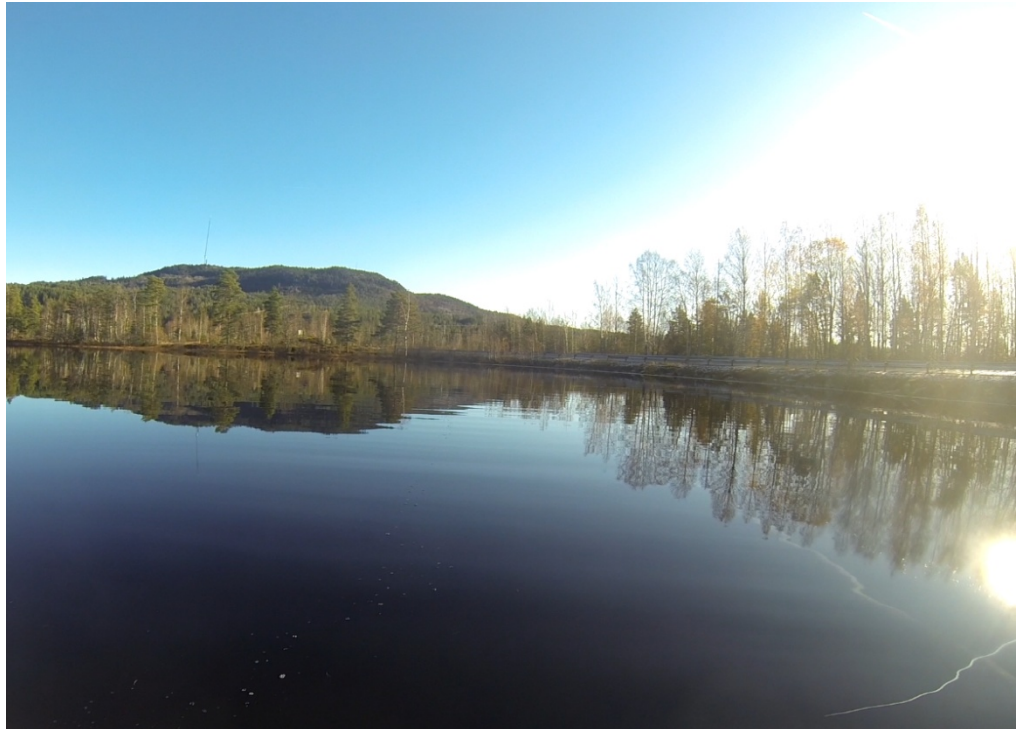
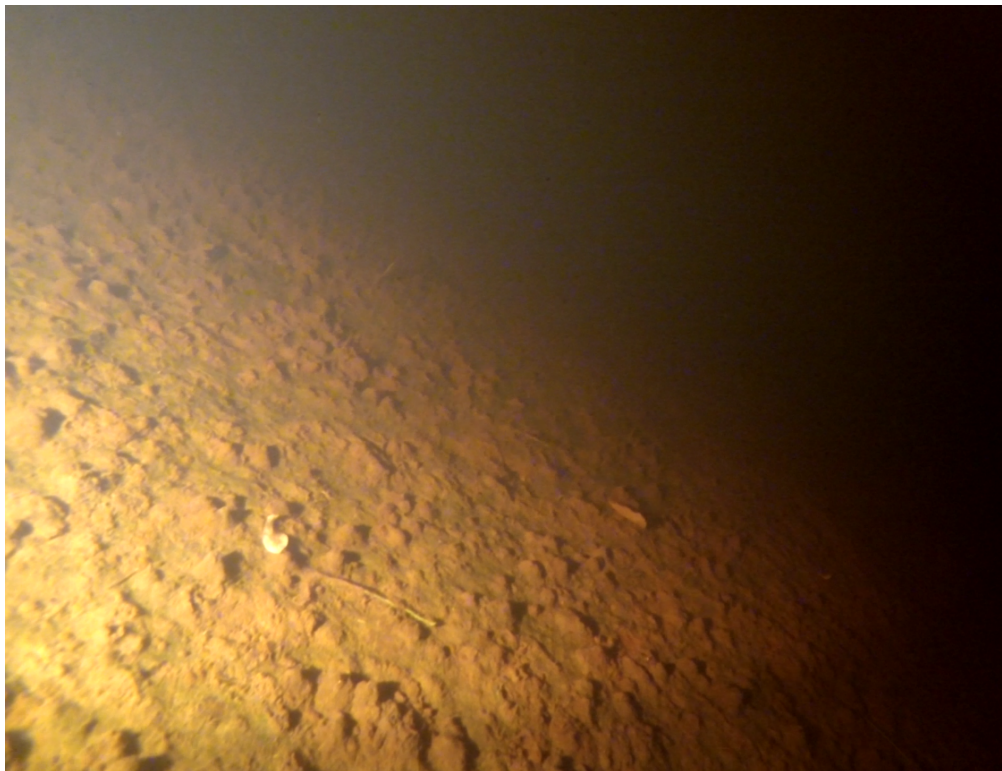
Bildet under viser Gjerustadkilen sett mot øst, med veifyllingen til høyre i bildet. Nederste bilde er typisk sedimentbunn på denne stasjonen; sedimentbunn med litt planterester/strøfall.

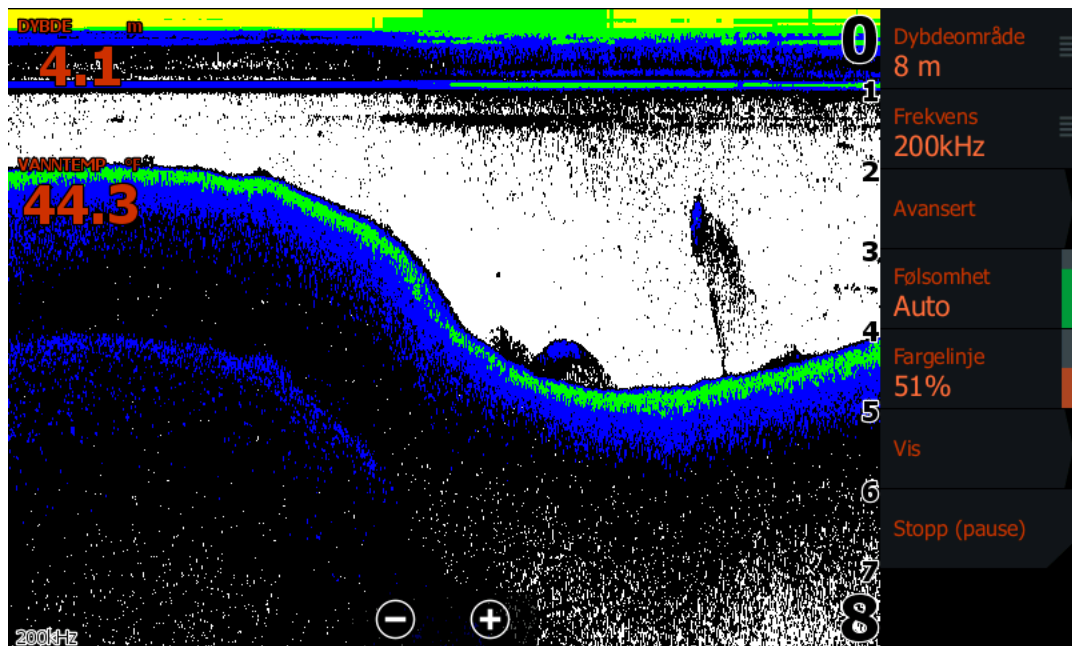
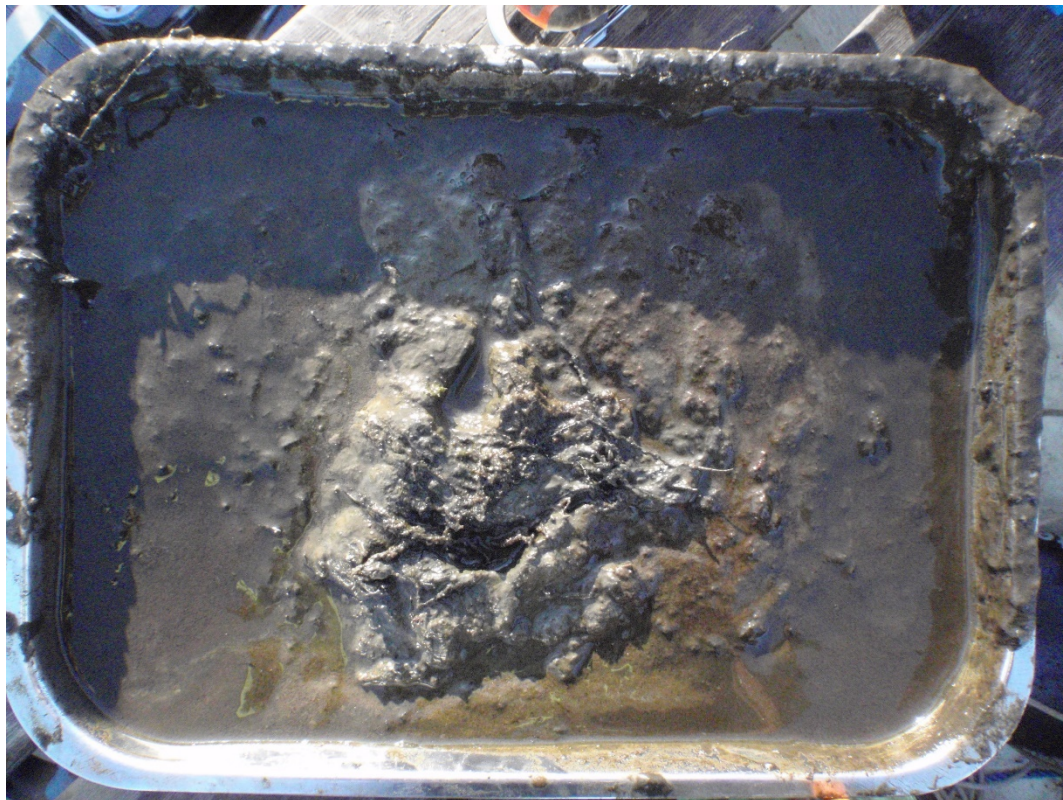
Stasjon 5: Vanddyp 4m Bildet under er ekkogrammet fra denne stasjonen, da dette beskrev innslaget av rék på sjøbunnen bedre enn sonarbildet. Mye sediment og betydelig gassing. Innslag av svak silt-leire i siste grabbhugget, jf massene midt i sedimenttrauet på nedre foto.

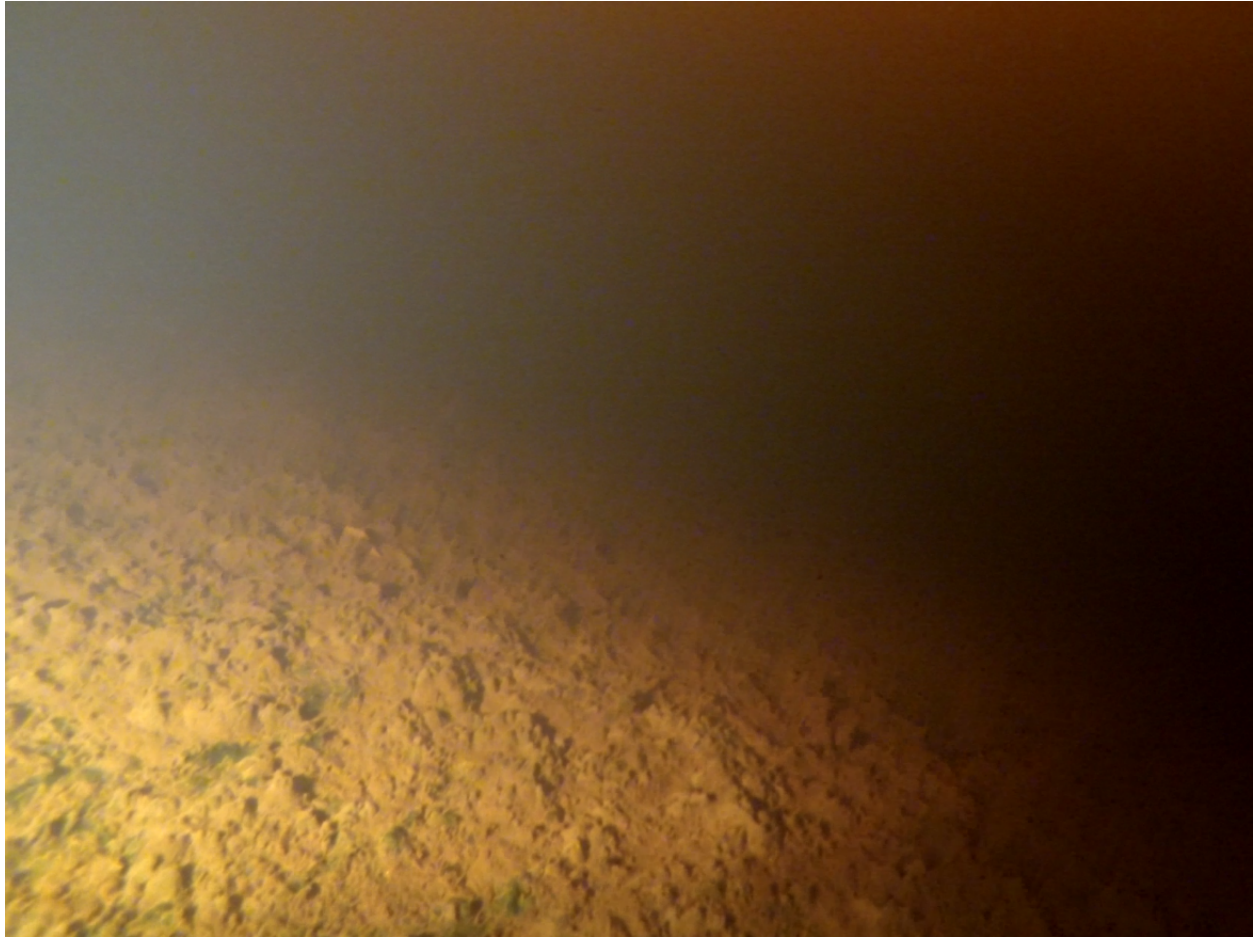
Undervannsbilde fra stasjon 5 er sammenliknbar med stasjon 4 og beskriver at Gjerustadkilen i dette området synes å ha fungert som akkumulasjonsbukt for organisk materiale i betydelig tid, slik at innsjøbunnen utgjøres av sedimentflater. Ikke tømmerstokker eller større innslag av rék i dette vannområdet.

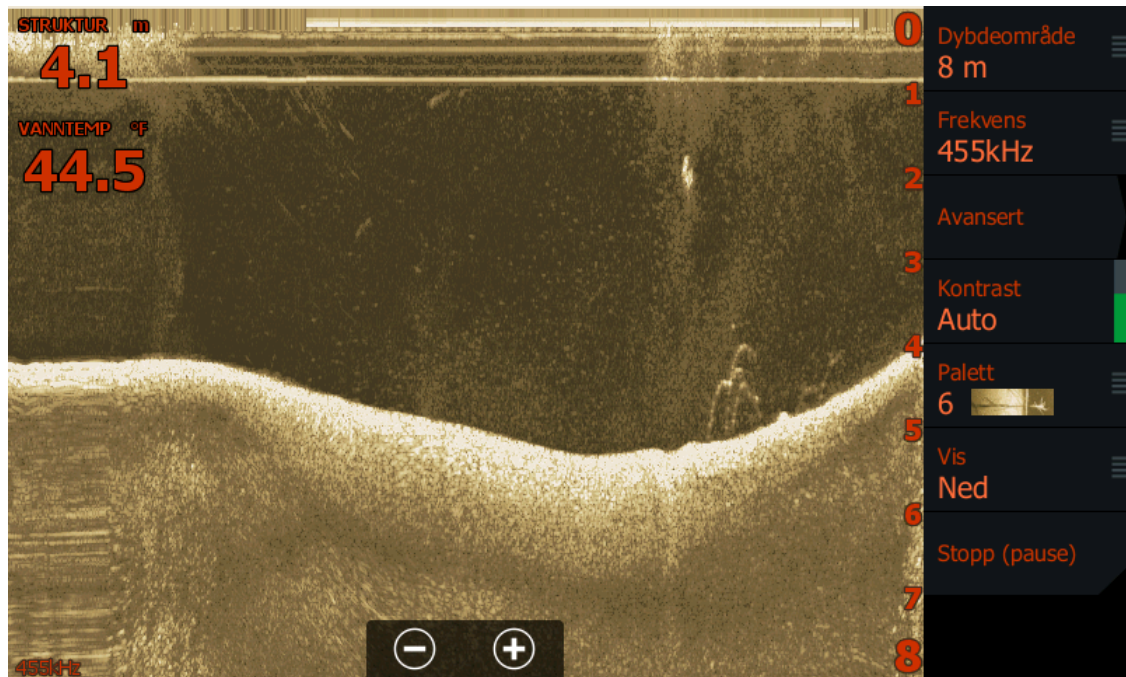
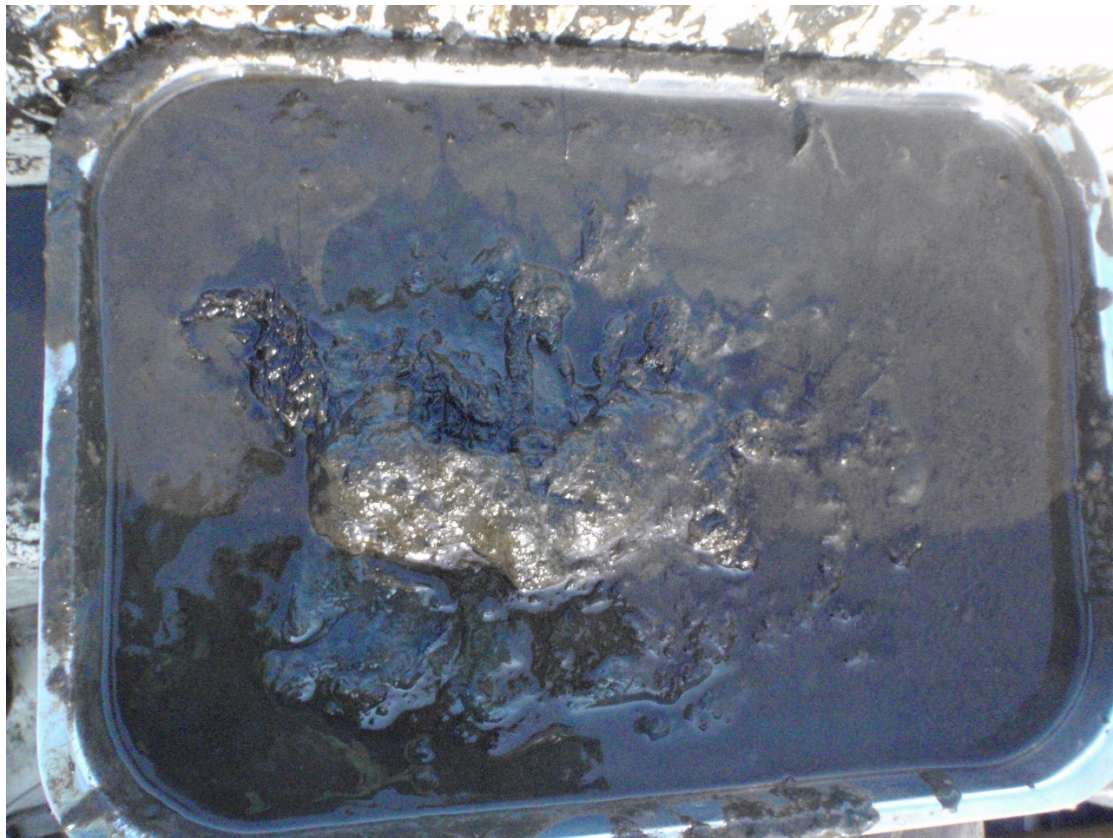
Stasjon 6: Vanddyb 4-4,5m Bløtt organisk dominerts sediment, enhetlig struktur fra de forskjellige grabbhuggene, mye gassing.

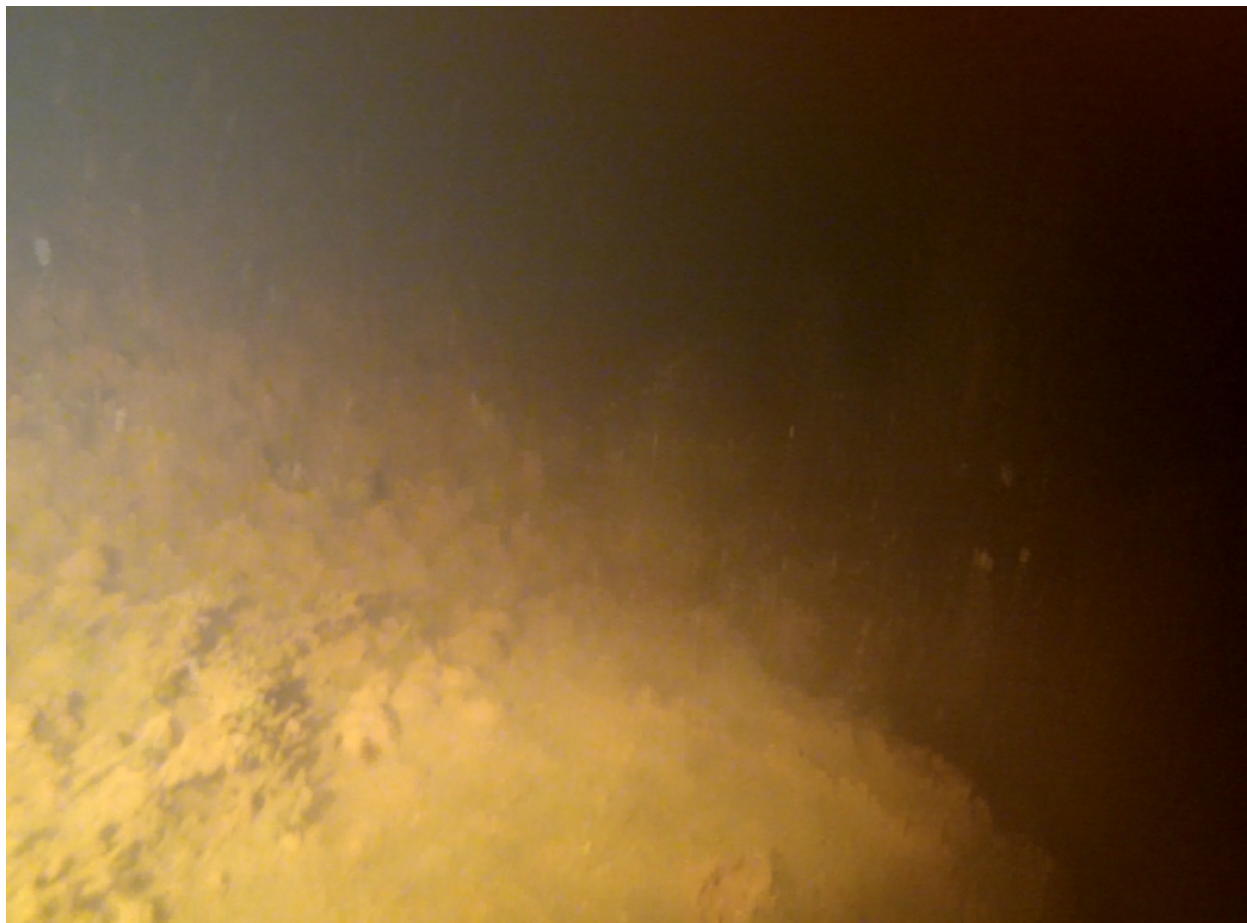
Undervannsbilde fra stasjon 6 er sammenliknbart med øvrige og viser sedimentslette av organisk sediment av mektighet => grabbdyp (15cm).

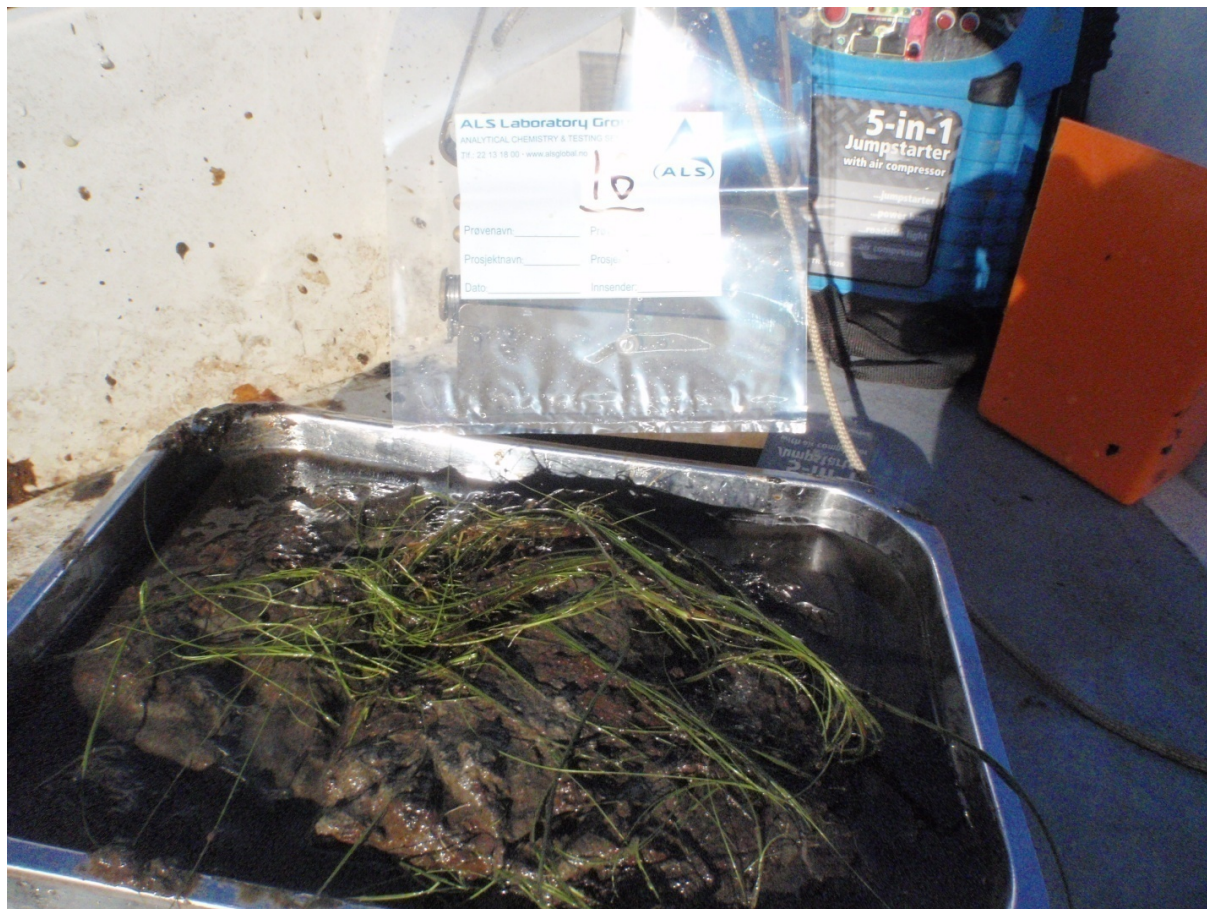
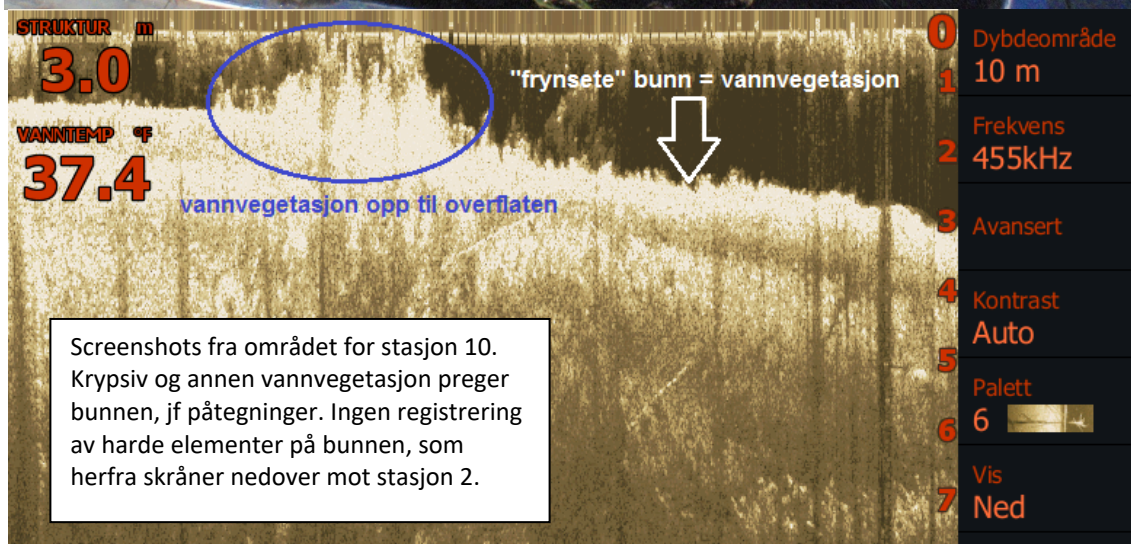
Stasjon 10 Denne stasjonen er på ca 2m dyp. Halvfast til gytjeaktig mudder hentes opp. Noe innslag av kleberig (leirholdig?) materiale. Ikke mineralkorn, treverk eller strømateriale i denne prøven. Tuster av vitalt krypsiv i 2 av 4 grabbhugg. Materiale fra grabbhuggene vises under.

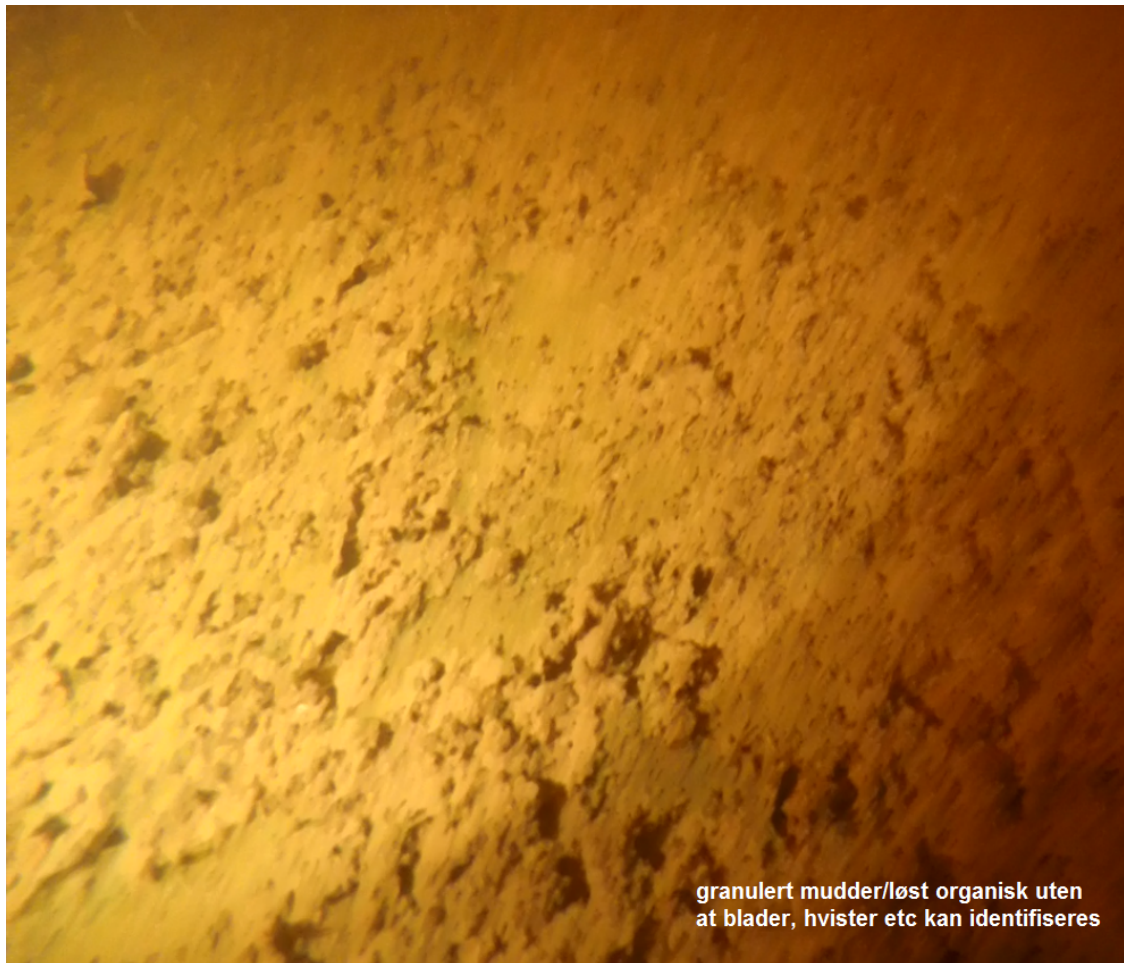
Undervannsbildene fra stasjon 10 viser uryddig mudderflate. Kripsivvegetasjonen sees bare på de grunneste flatene, stasjon 10 er ved maksdyp på hva planten vokser. 2x synketømmer observert.

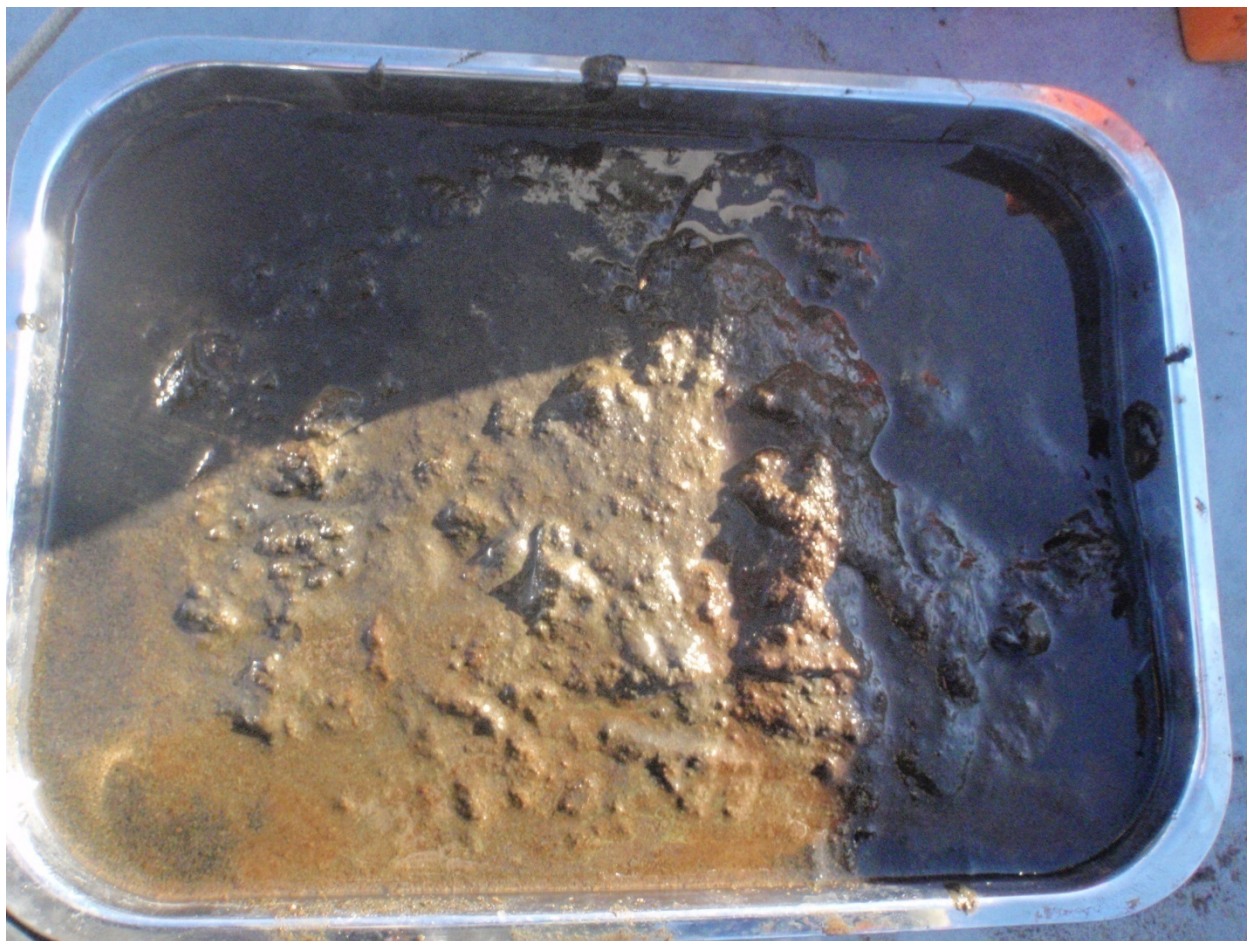
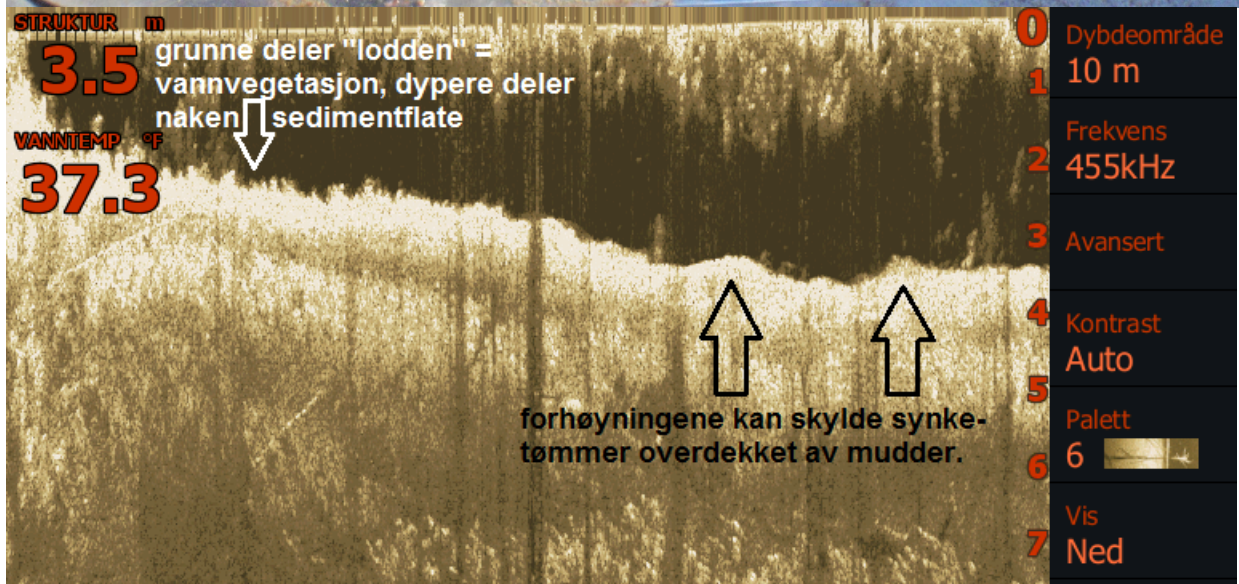
Stasjon 11. De to stasjonene 10 (foregående oppslag) og 11 er plassert på hver sin side av forurenset stasjon 2 fra første prøveserie. Stasjon 11 er på 3,5-4m vanddyb. Gytjaktig mudder med innslag av noe mer rødfarget materiale, dette vil kunne være jernforbindelser. Ikke planter eller makrorester. Jf foto.

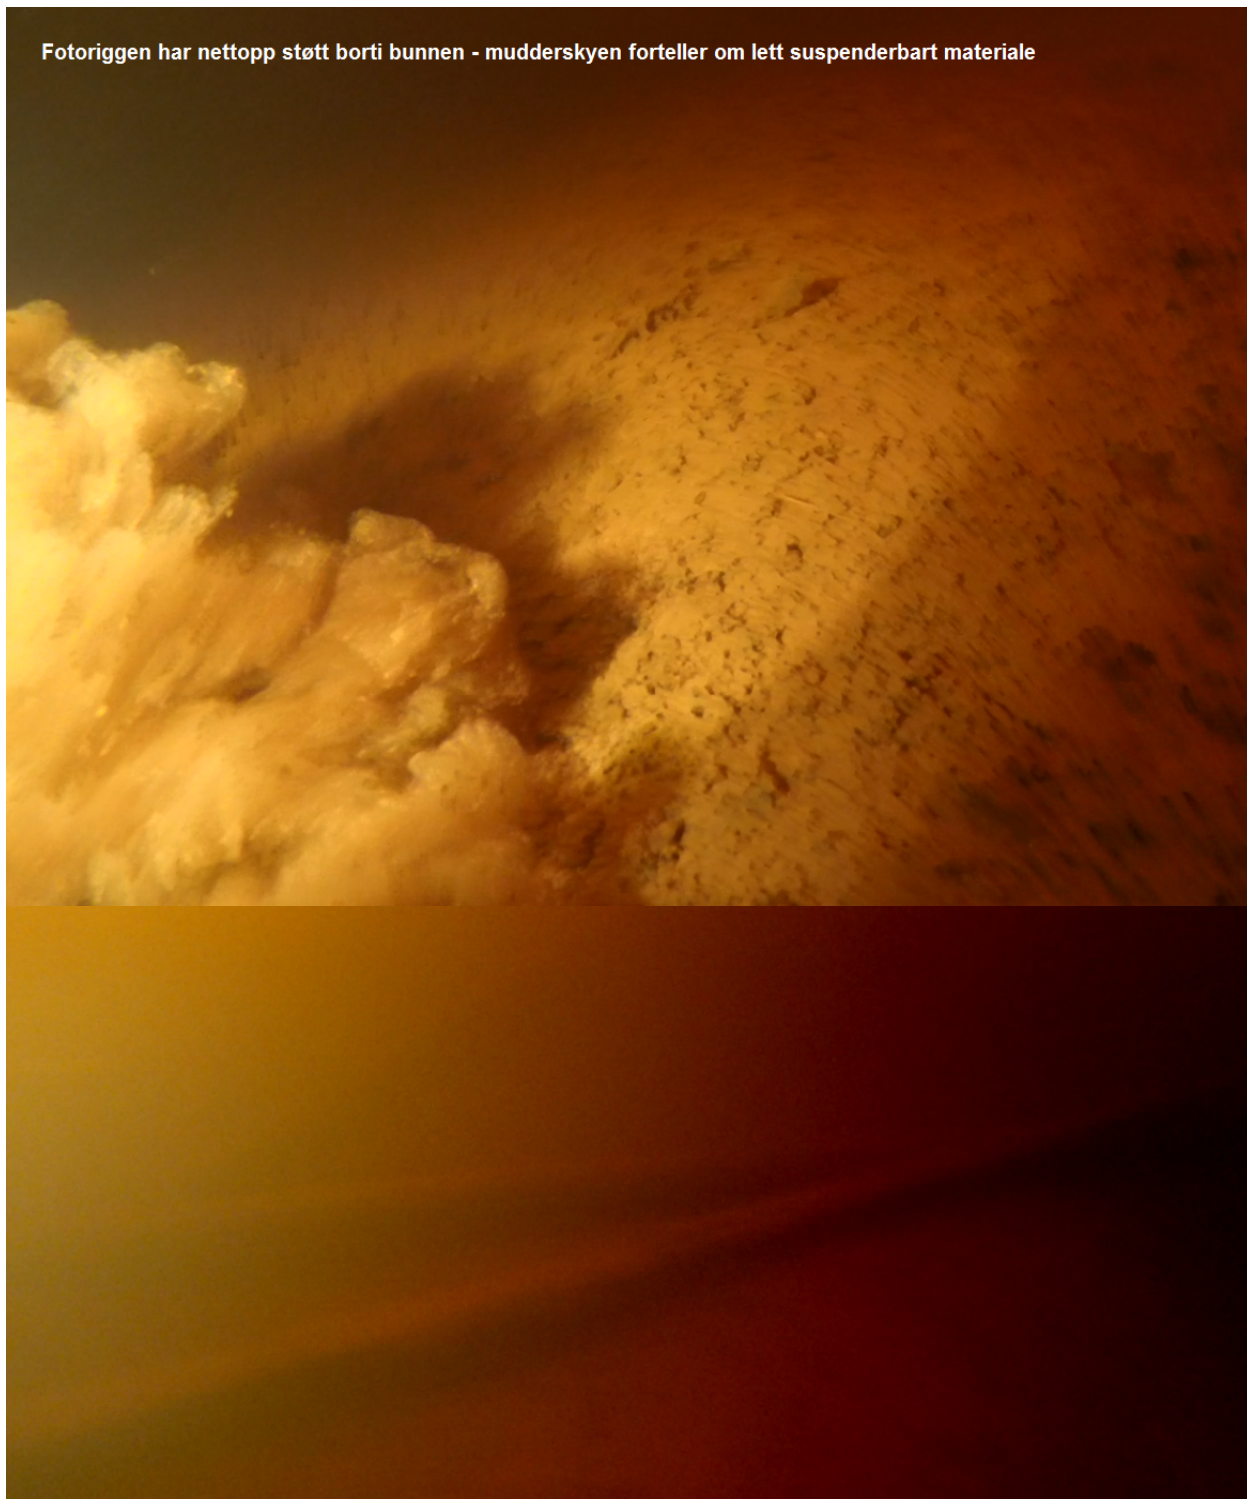
Undervannsfilmene viser sedimentflate med ruglete utseende, hvor deler av strøfall/plantedeler kan skimtes. Også synketømmer, jf nedre foto hvor to tømmerstokker kan skimtes. Fluffy mudder.

Fotoriggen har nettopp støtt borti bunnen - mudderskyen forteller om lett suspenderbart materiale
