Sedimentundersøkelser i innsjø – Nelaug – Åmli kommune

Miljøundersøkelser og risikovurdering av forurenset sediment for behandling av mudringsøknad tilknyttet bygging av ny Fv 415 til Åmli

Terrateknikk undersøkelse 30 – 2019 – Vedlegg 2 – versjon 200320

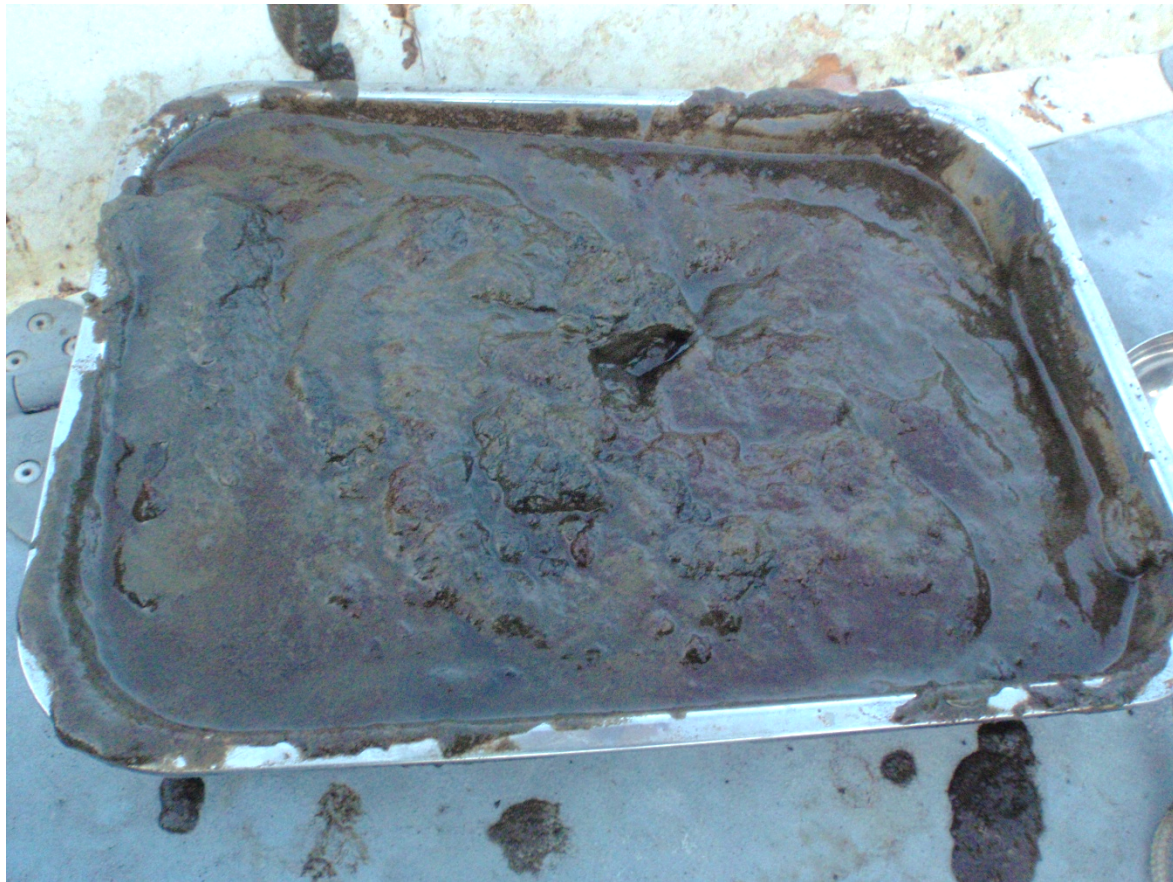
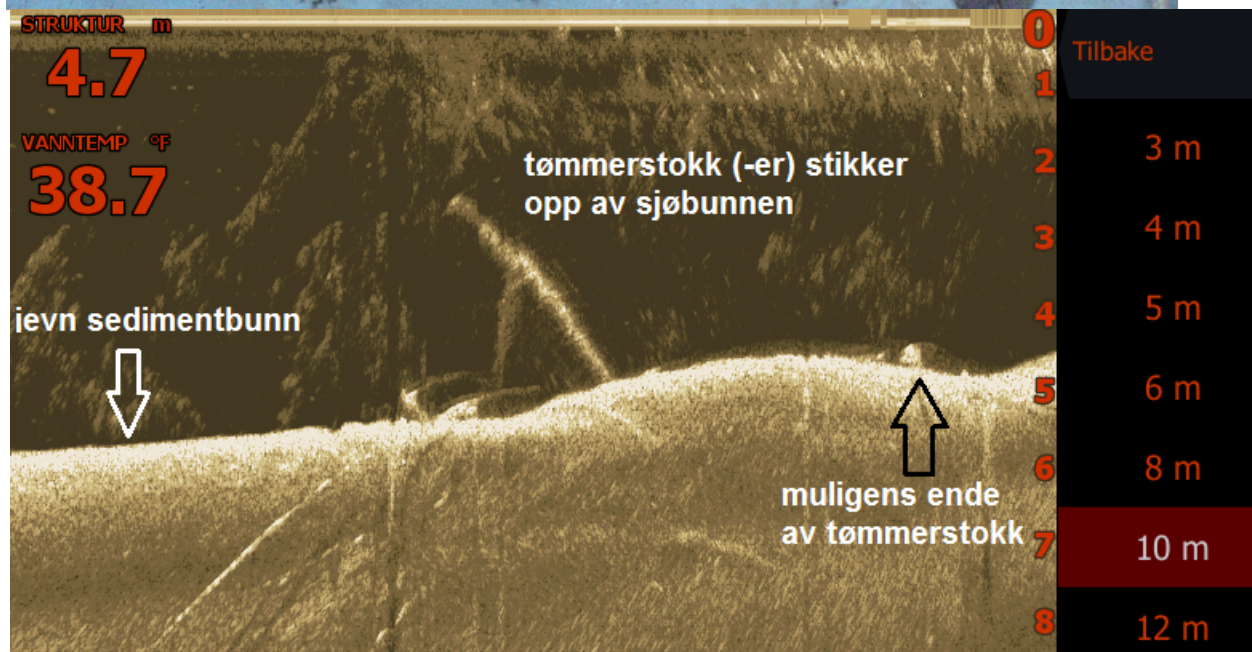
Stasjon 12 er plassert utenfor forurenset stasjon 2. Vanddyb om lag 5 meter. Grabbprøvene ensartede som gytjeaktig mudder uten makroinnslag, jf foto. Mye tømmer i området til denne stasjonen.

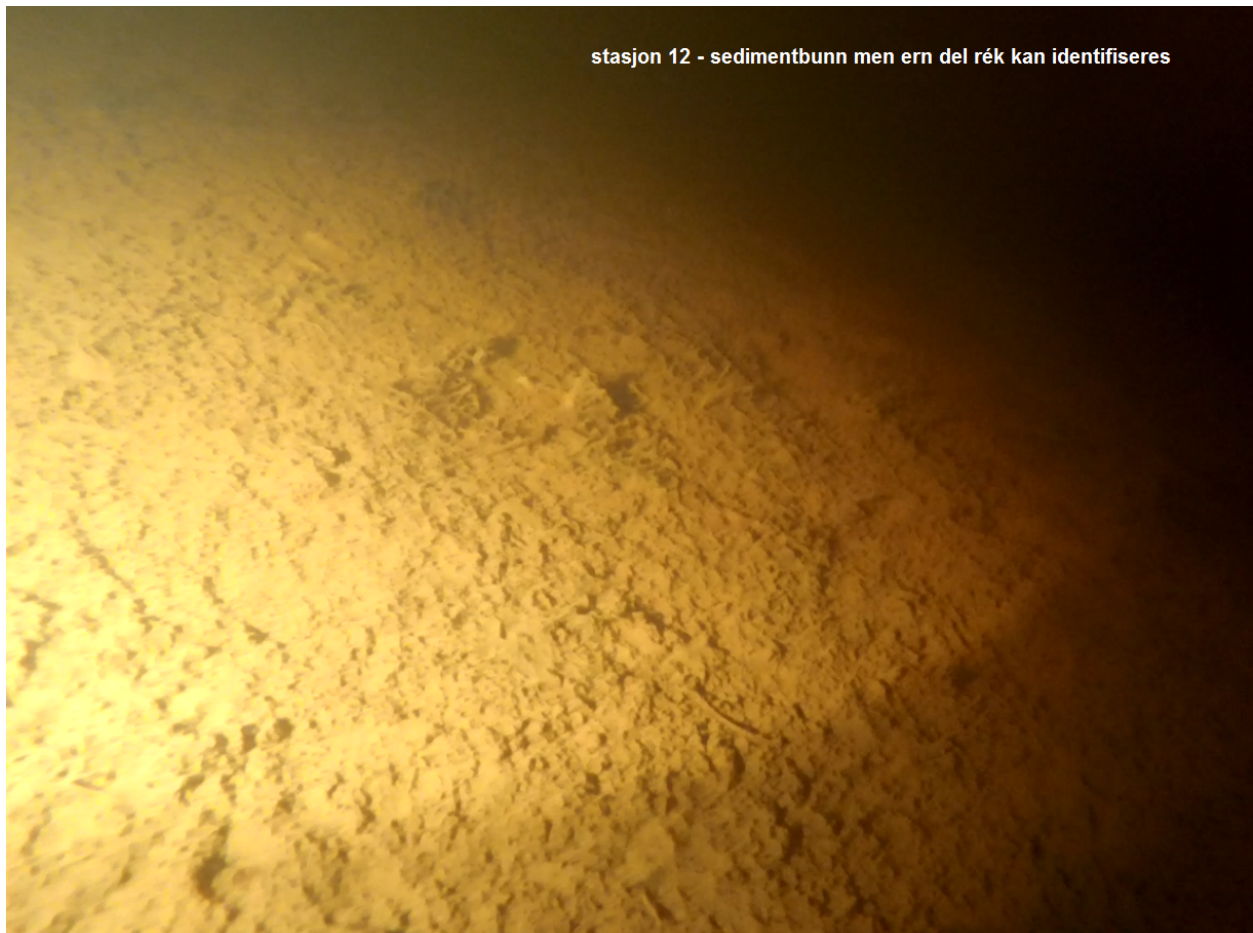
Undervannsvideo viser i hovedsak en sedimentflate, men med småkvister litt plantedeler og strø avsatt på bunnen.

Kort etter bildet under var tatt gikk kamerariggen ned i sedimentene og la opp en betydelig sky av oppvirvlet mudder som vanskeliggjorde ytterligere filming, derfor bare et innsyn fra denne stasjonen.

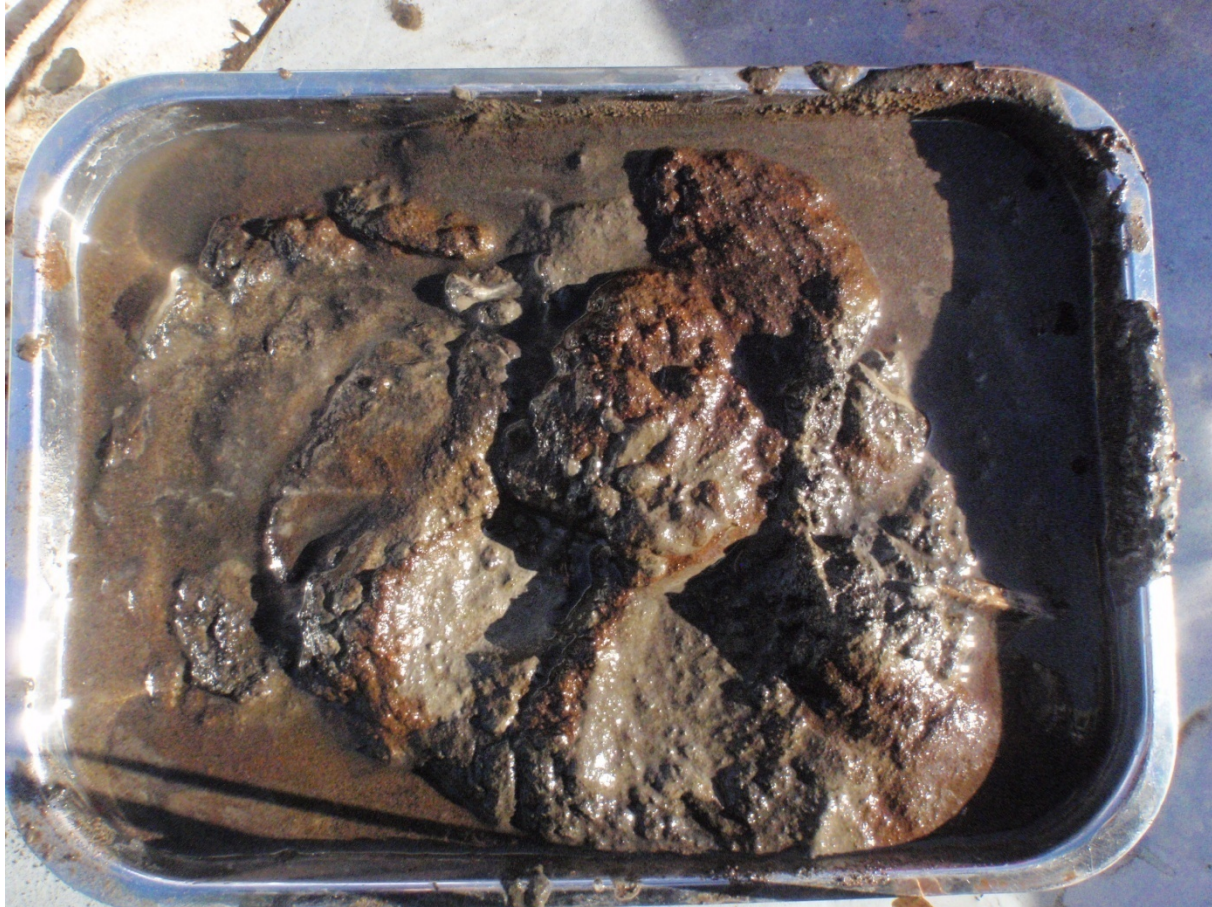
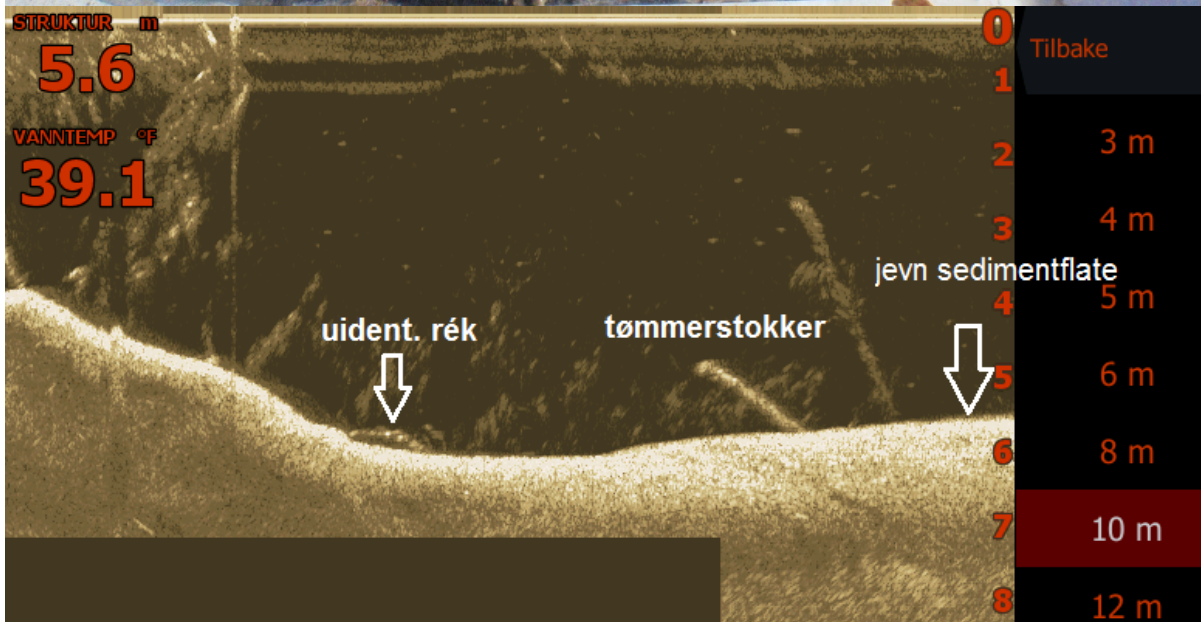
Stasjon 14 befinner seg utenfor stasjon 11 – og omtrent like langt fra stasjon 2 (forurenset) og stasjon 1 (lite forurenset) fra første prøveserie. Denne stasjonen omfatter 5-6m vanddyb og 3 av 4 grabbhugg omfattet også leire i opphentet materiale, noe som sees i grå kuttflater i prøvebakken under. I tillegg innslag av bløtt men visuelt granulert materiale med markert rød farge.

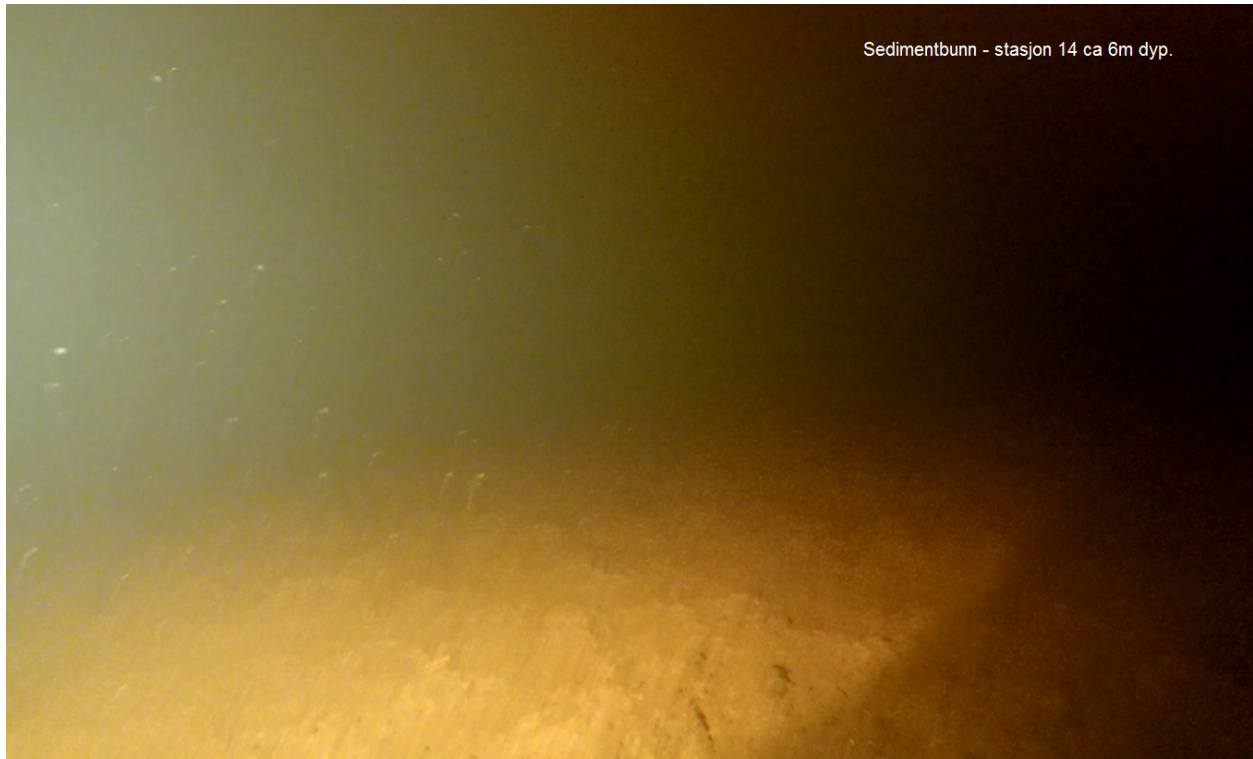
Video-opptakene fra stasjon 14 viser sedimentflaten, men på grunn av at man lett subber borti bunn eller rék på denne stasjonen er deler av opptaket plaget av oppvirvlet mudder. Nederste bilde er et utsnitt fra UV videoen fra stasjon 1,5 og viser greiner og rék som stikker opp av mudderet, samt mudderskyen fra kamerariggen som drar over området og har støtt på mudder på greiner eller bunn.

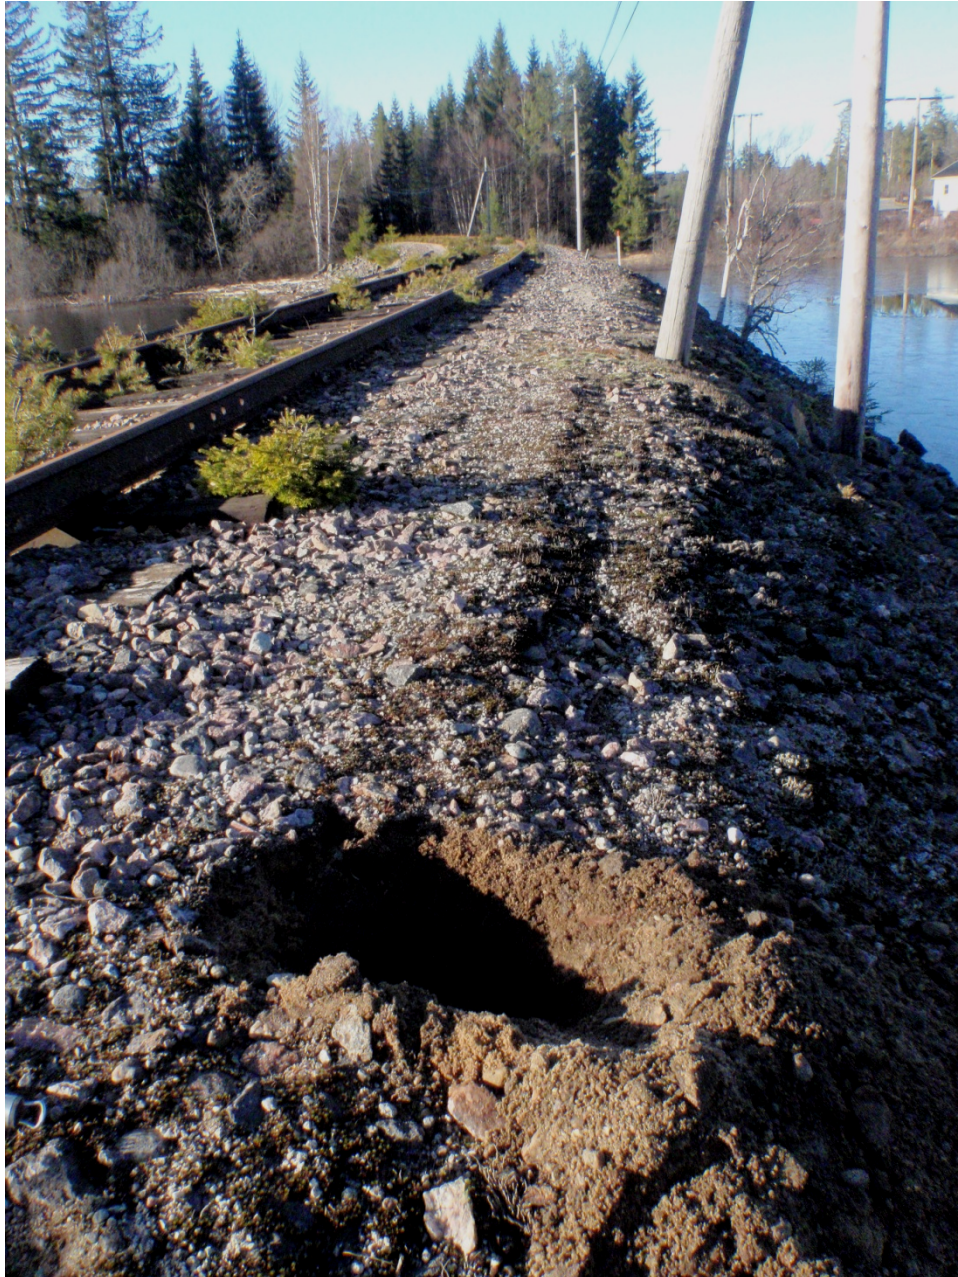
Bildet under viser prøvepunkt Bane1 under sjaktning: Grove overflatemasser, sandige fyllmasser, fullstendig eksponisjon til nedbør og en drenerende undergrunn gjør at flyktige forbindelser, oppløsbare stoffer og materialer som blir knust av temperaturbelastninger og frost vil ha en tendens til å bli vasket ut, mens grovere, partikkelbunden forurensning vil kunne gjenfinnes over tid. De tre prøvepunktene har sammenliknbar avstand til sviller/bane og plassering i banelegeme. Prøvetaking nærmere vann/nærmere sedimentstasjon Nelaug 2 var ikke mulig, da skråningen ned mot vann består av ren stein og grov kult uten finstoff som kan holde på eventuelle forurensninger. Jf også foto neste side.

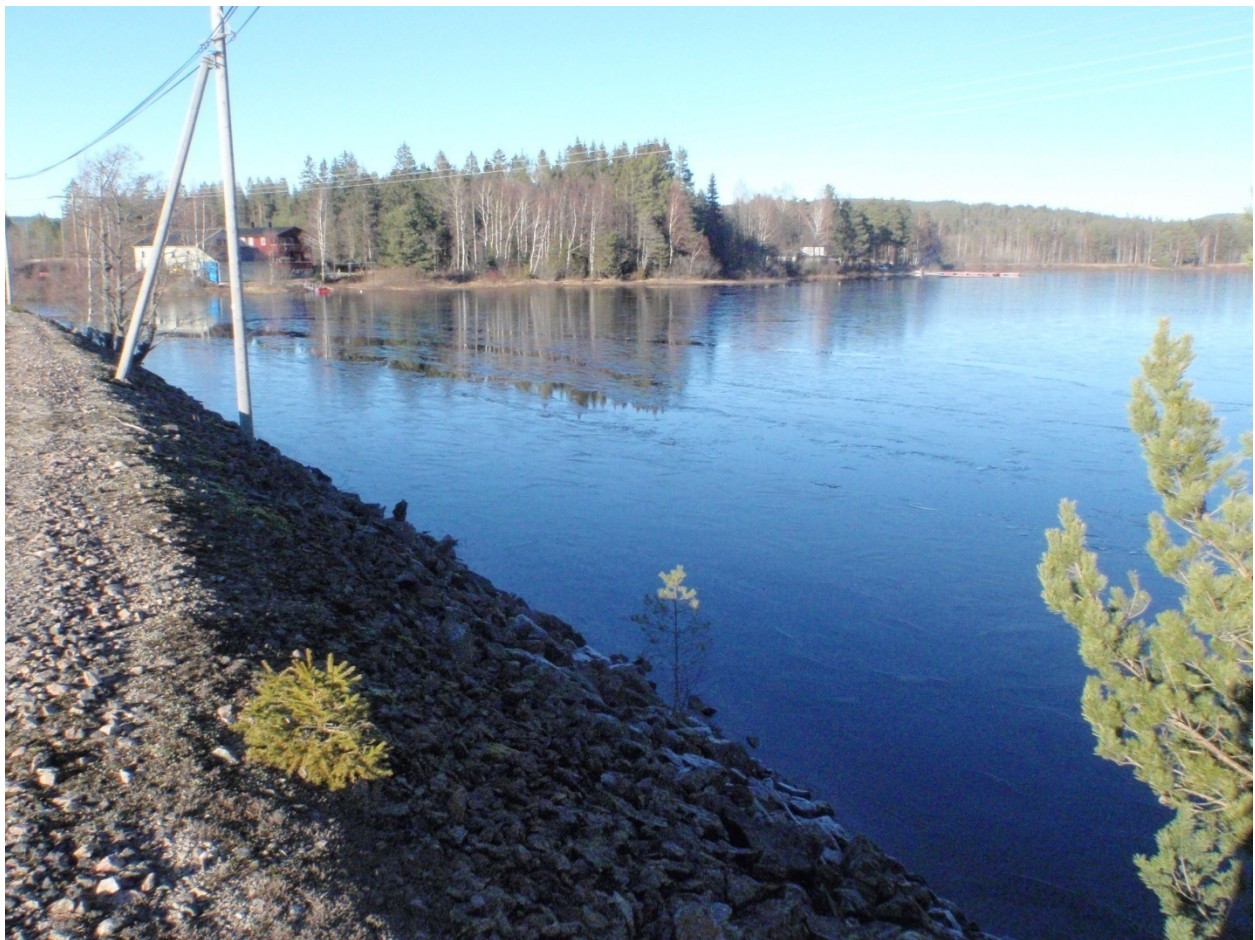
Bildet under viser hvordan jernbanefyllingen fremtrer hvor den grenser mot vannområdet for sedimentprøve Nelaug 2.

Som fremgår består skråningen mot vann av stabil bruddstein, til dels grov, med økende innslag av kult i øvre del.

Videre er skråningen mellom jernbane og vann vanskelig å ta seg frem til, og den inviterer derfor ikke til (ulovlig...) ferdsel langs vann, ei heller den da teoretiske kontakten mot forurenset sediment som vading ut fra vannkant og ut til sedimentbunnen ved maksimalt nedtappet magasin vil kunne åpne for.
