# Befaringsnotat undervannsdronne – Rv. 9 Neset

Øyvind Haugland, Drift og vedlikehold

I forbindelse med planarbeidet for ny rikveg 9 forbi Neset ved Byglandsfjord, så ble det 24.03.22 gjennomført filming/fotografering av bunnen ved planlagt utfylling med undervannsdronne. Dette for å undersøke bunnforholdene og kartlegge for eventuelle naturverdier.

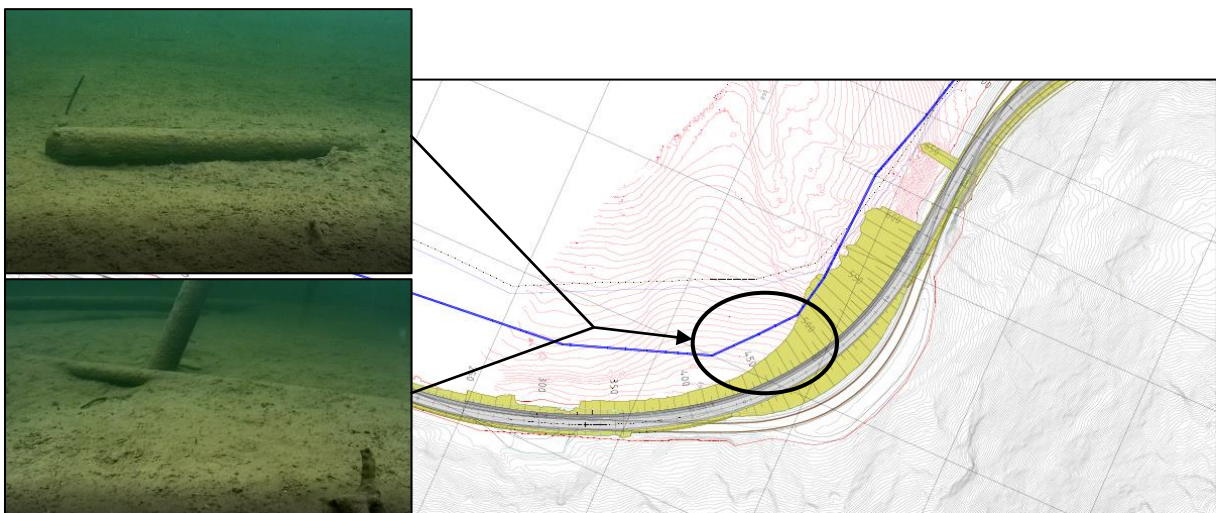
Bunnforholdene innerst i bukta er i hovedsak dominert av en blanding av silt og sand (figur 1). Resultatene fra sedimentundersøkelsen til Rambøll viser at prøvene som ble tatt her hadde ca. 30% innhold av sand og ca. 70 % innhold av silt. Det var utfordrende å samle inn nok sedimenter for å ta miljøprøver (rapporten Rambøll). Dette kan tyde på lite sediment oppå bunnen som består av berg eller steiner. Det ble ikke registrert noe bunnvegetasjon innenfor undersøkelsesområdet. Vi lokaliserte også mye trestokker. Eldre flyfoto fra 1950 og 60 tallet viser at bukta ble brukt som oppsamlingssted for tømmer (se figur 4). Dette kan være en forklaring for at det ble observert mye tømmerstokker på bunnen. Undervannsbildene i figur 1 er representativ for bunnforholdene i bukta.

Figur 1. Undervannsdronnebilde fra undersøkelsesområde 1 i bukta sør for Neset, Rv. 9.

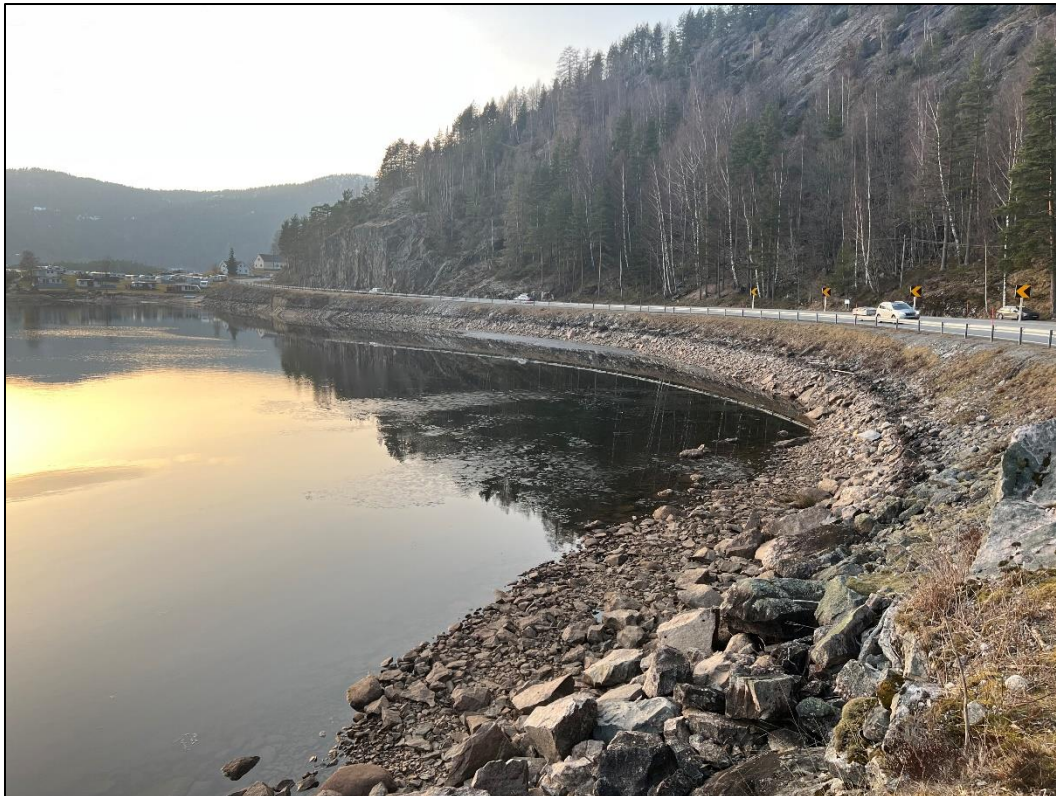
Strandsonen innenfor samme område bærer preg av at fjorden er regulert til kraftproduksjon med tilhørende reguleringshøyde som igjen forårsaker utvasking i strandsonen og tørrlegging (figur 2 og 3).

*Figur 2. Strandsonen og bukta ved undersøkelsesområde 1. Lite vegetasjon i vannet og i strandsonen på grunn av vannstandsreguleringen i fjorden.*

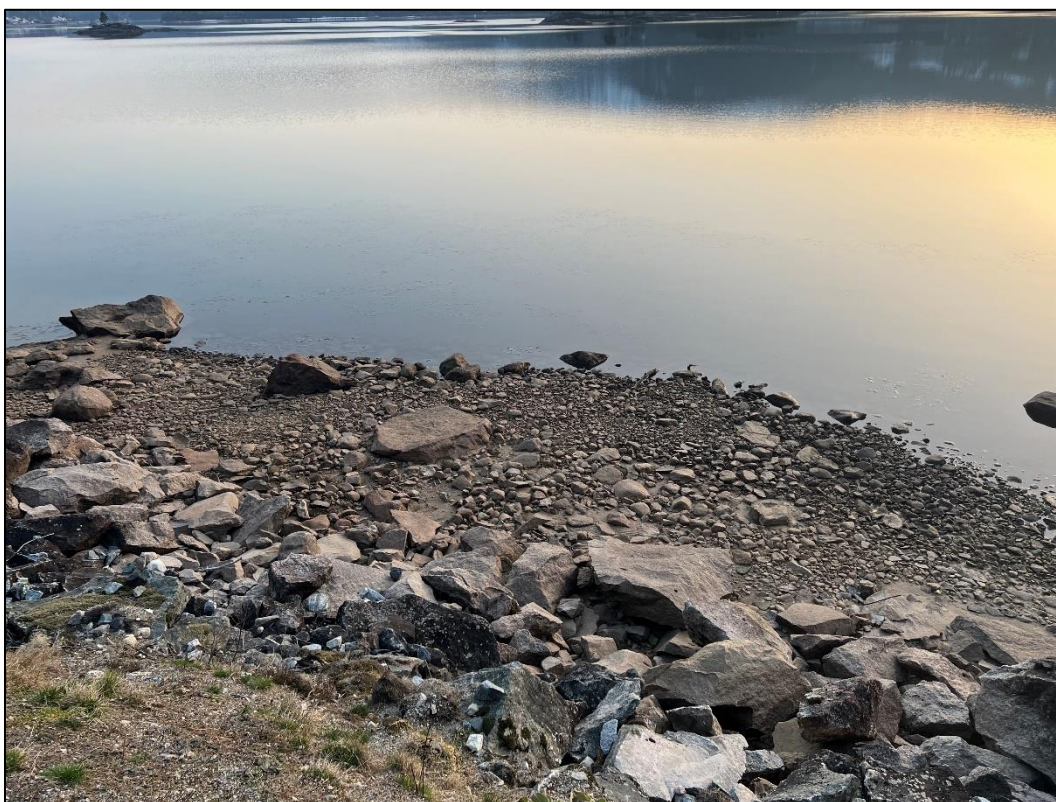
*Figur 3. Strandsonen ved undersøkelsesområde 1.*

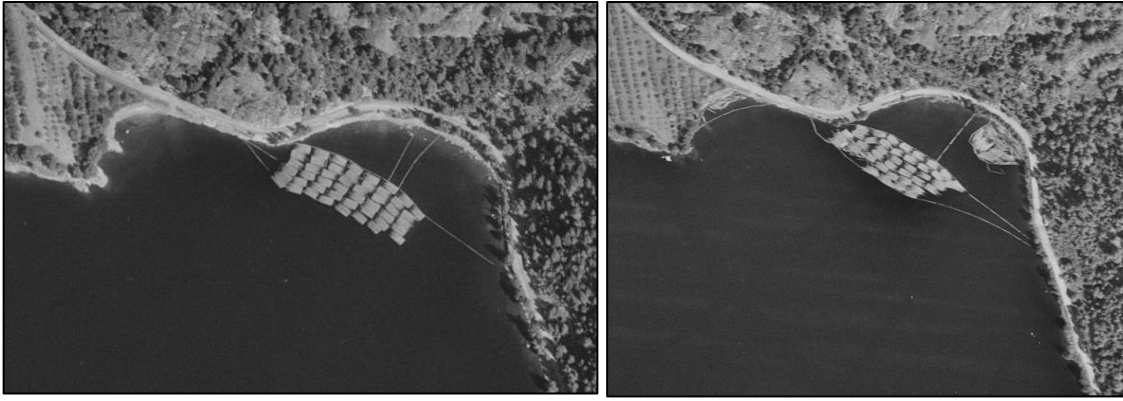
Figur 4. Flyfoto fra 1958 og 1963 som viser at bukta ble brukt som oppsamlingssted for tømmer. Kilde: Norgebilder.

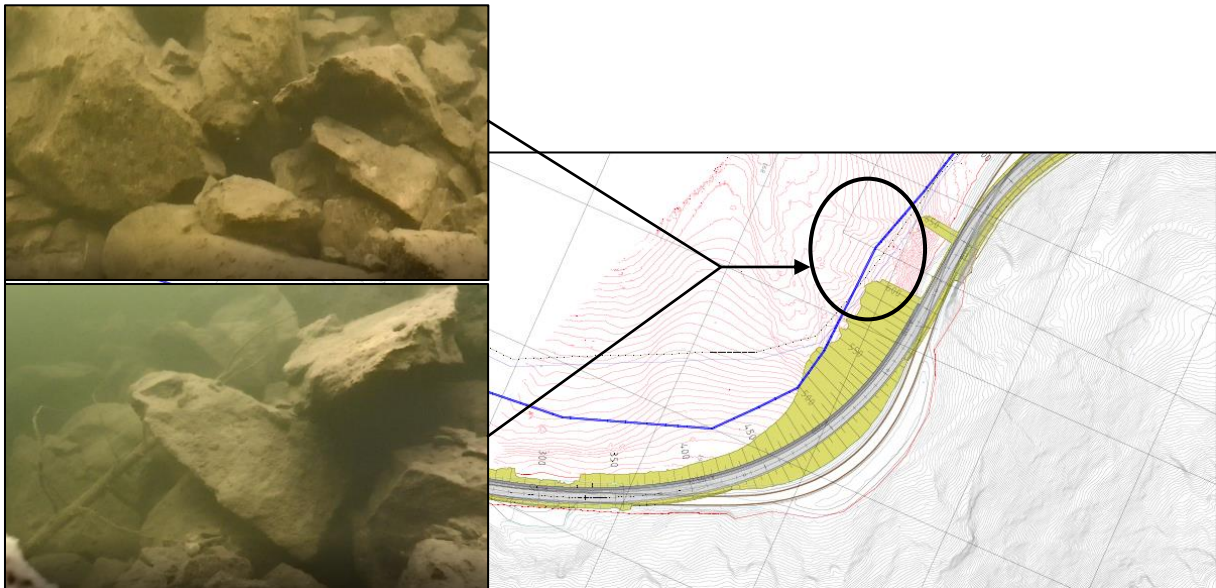
Området litt nord for selve bukta har bratt helning og bunnen består her av større steiner og blokker (figur 5 og 6). Det ble forsøkt å ta sedimentprøver fra dette området, men det var ikke mulig å få opp noe materiale (rapport Rambøll). Undervannsbilder viser at årsaken skyldes at bunnforholdene består av mye større stein og blokker.

Figur 5. Undervannsbilde fra undersøkellesområde 2 litt nord for selve bukta.

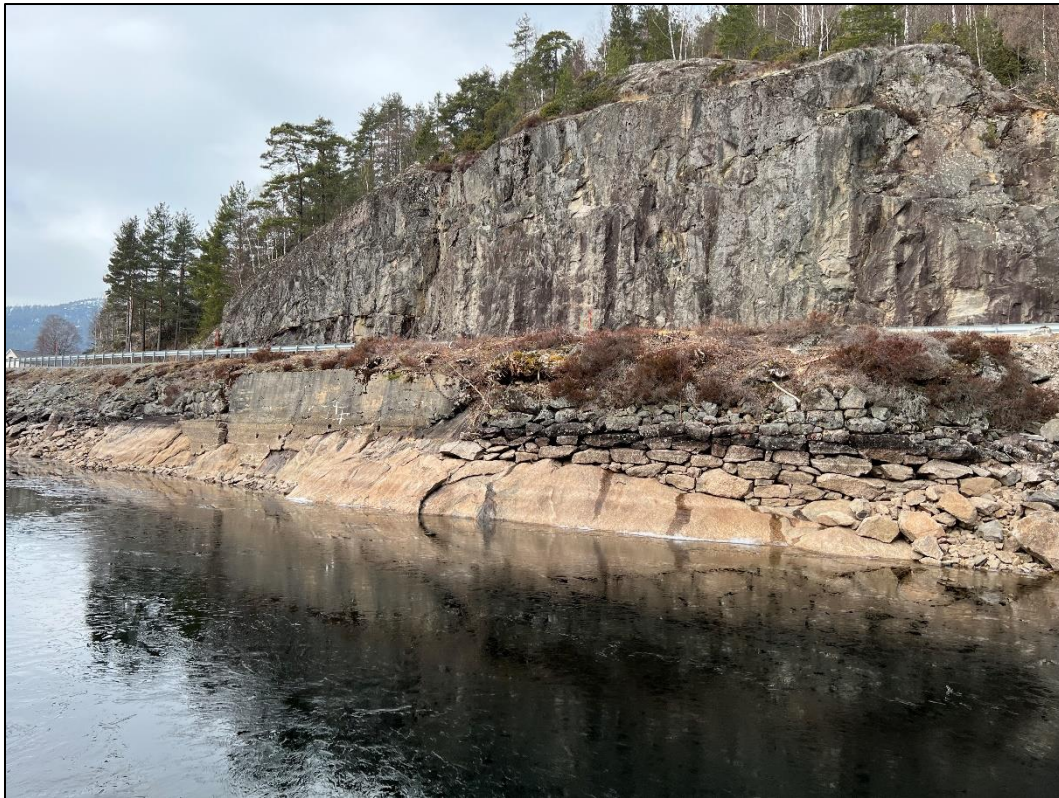
*Figur 6. Strandsonen utenfor undersøkelsesområde 2.*
