Dokument type
Datarapport

Dato
4. februar 2022

MILJØTEKNISKE SEDIMENTUNDERSØKELSER RV. 9 NESET

Oppdragsnavn **Avrop D40 - Rv. 9 Neset**
Prosjekt nr. **1350046435-003**
Kunde **Statens Vegvesen**
Dokument type **Datarapport**
Versjon **000**
Dato **04.02.2022**
Utført av **Kjersti Aalvik Lid**
Kontrollert av **Bjørn Wattne Østerhus**
Godkjent av **Kristine Solberg Opofte**
Beskrivelse **Rapporten inneholder beskrivelse av sedimenter prøvetatt på tre stasjoner i Byglandsfjorden ved Rv. 9 Neset i forbindelse med planlagt utfylling i vannet ved oppgraderinger av Rv. 9.**

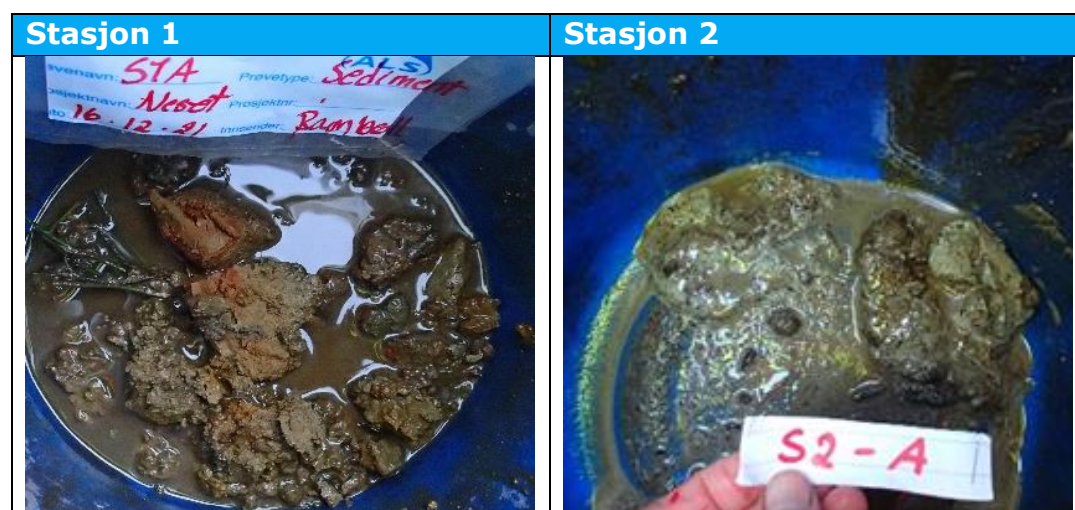
Tabell 4: Bilder av utvalgte delprøver av sediment fra de fem prøvetatte stasjonene i tiltaksområdet ved rv. 9 ved Neset i Bygland kommune, prøvetatt 16. desember 2021.

Bilder av sediment fra utvalgte delprøver på de ulike stasjonene er presentert i Tabell 4. Fargen på sedimentene varierte mellom rødbrun, mørk brun og grålig. Sedimentet bestod i all hovedsak av tilsynelatende sand, silt, noe organisk materiale, mudder og mulig leire. Det ble ikke registrert uvanlig lukt i noen av sedimentprøvene. Utdypende beskrivelse av hver enkelt delprøve er gitt i feltnotatene (Vedlegg 1).

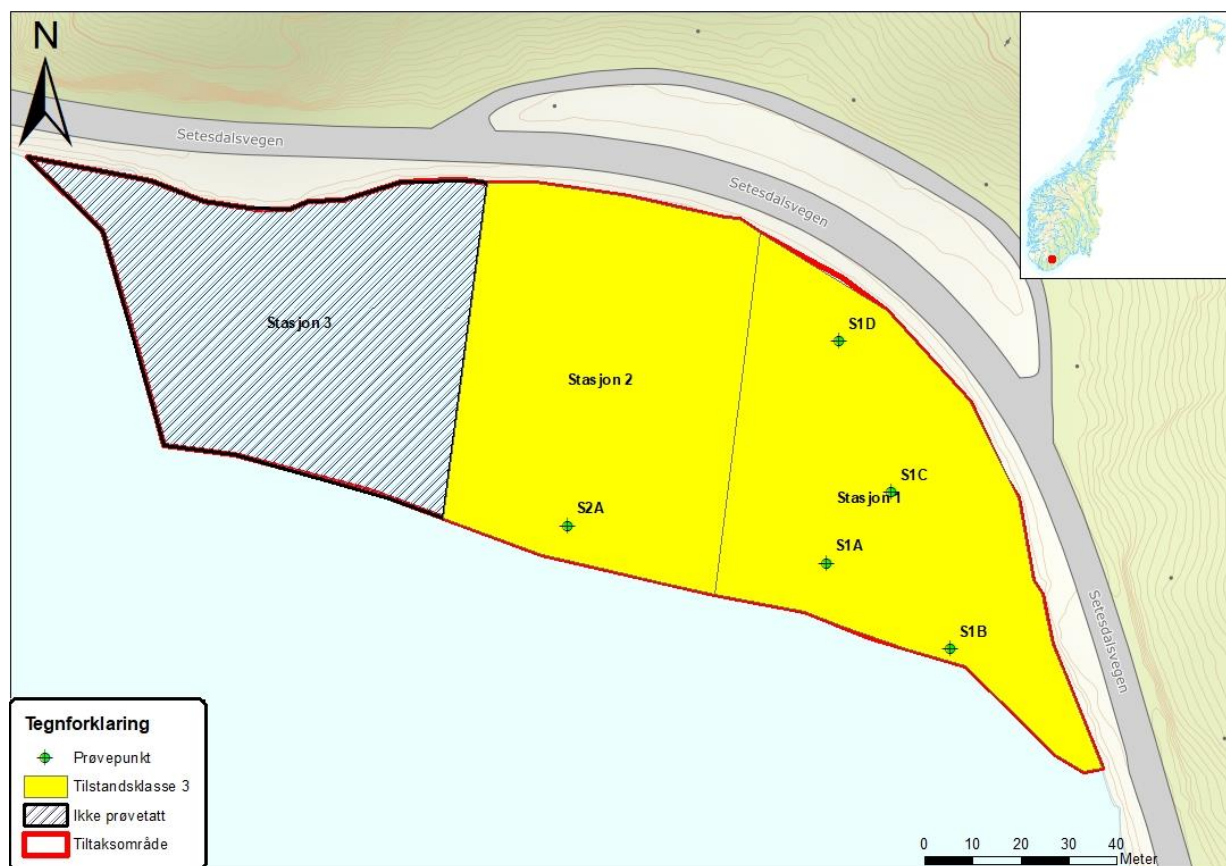
Ved stasjon 1 tilsvarte konsentrasjonen av bly, kobber, kvikksølv og nikkel god tilstand (tilstandsklasse 2). Konsentrasjonen av sink viste moderat tilstand (tilstandsklasse 3). Resten av de analyserte metallene viser meget god tilstand (tilstandsklasse 1/bakgrunnsnivå), utenom kadmium som ikke ble detektert.

Ved stasjon 2 var den påviste konsentrasjonen av sink tilsvarende moderat tilstand (tilstandsklasse 3). Bly, kobber, krom og nikkel er registrert med meget god tilstand (tilstandsklasse 1/bakgrunnsnivå), mens arsen, kadmium og kvikksølv ikke ble detektert.

Figur 4: Omtrentlig område representert i sedimentprøvene fra de ulike stasjonene i tiltaksområdet ved rv. 9 – Neset i Bygland kommune er markert med polygoner. Fargen på polygonene indikerer tilstandsklassen til det metallet i dårligst tilstand på de enkelte stasjonene iht. fargekoder gitt i Tabell 2.

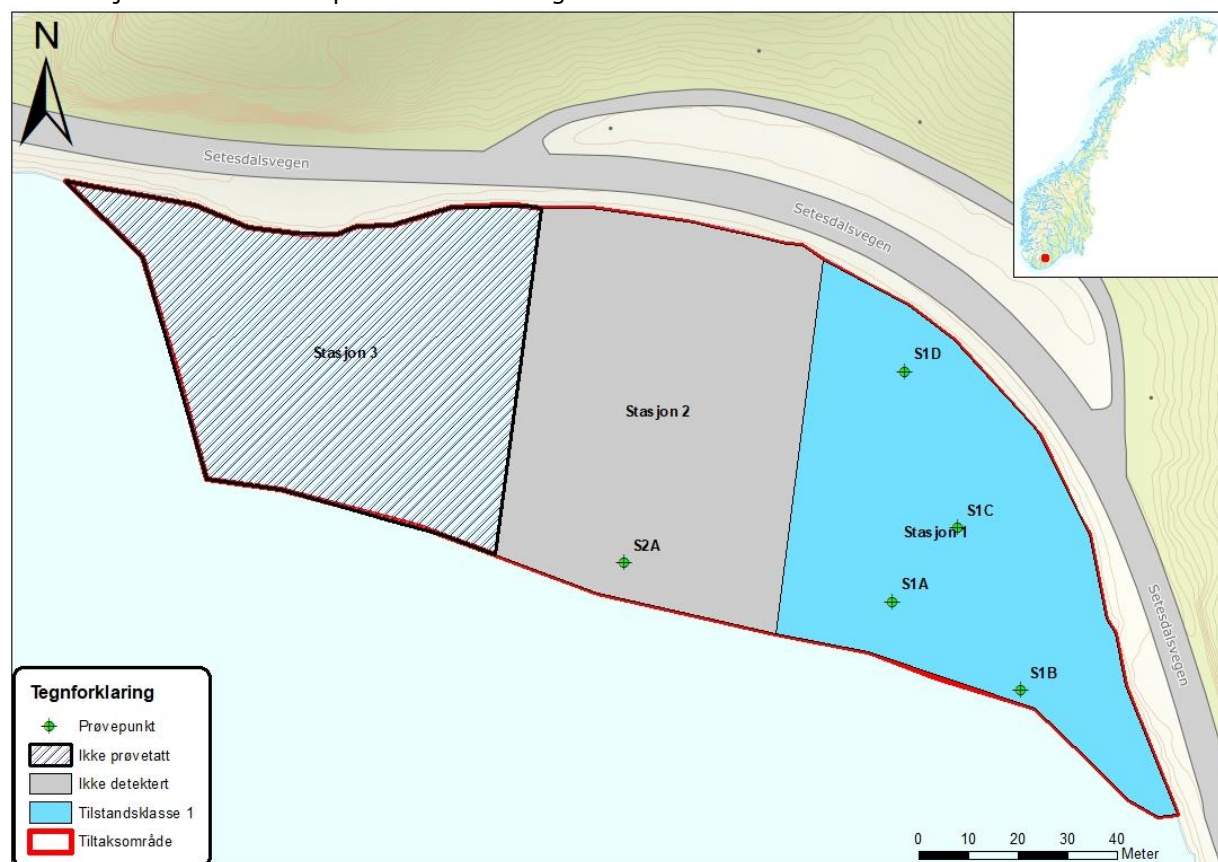
Analyseresultatene for PAH-16 viser at det er påvist konsentrasjoner tilsvarende meget god tilstand (tilstandsklasse 1/bakgrunnsnivå) på stasjon 1.

Ved stasjon 1 ble det påvist konsentrasjoner av enkeltforbindelsene fluoranthen, pyren, krysen, benzo[gi]perylen og indeno[123cd]pyren tilsvarende god tilstand (tilstandsklasse 2). Enkeltforbindelsene antracen, benzo[ghi]fluoranten og benzo[k]fluoranten viste en konsentrasjon tilsvarende meget god tilstand (tilstandsklasse 1/bakgrunnsnivå). Resterende enkeltforbindelser av PAH ble ikke detektert.

Ved stasjon 2 ble det ikke påvist forurensning av noen av enkeltforbindelsene av PAH.

Figur 5: Omtrentlig område representert i sedimentprøvene fra de ulike stasjonene i tiltaksområdet ved rv. 9 – Neset i Bygland kommune er markert med polygoner. Fargen på polygonene indikerer tilstandsklassen til SUM PAH-16 på de enkelte stasjonene iht. fargekoder gitt i Tabell 2.

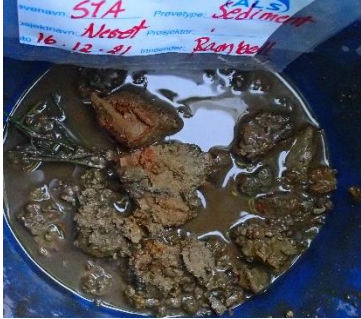
Stasjon	Delprøve	Vanddyp (m)	Beskrivelse	Bilder
S1	A	Ca. 6 m	Brungrå farge med noen oransje områder. Litt planterester. Hovedsakelig sand og silt. Noen få steiner.

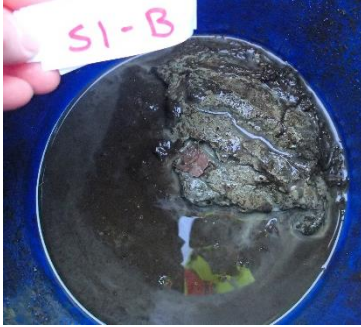
B	Ca. 12 m	Mørk brun og lys grå farge. Silt og sandig materiale. Noen planterester. Noe mudder.

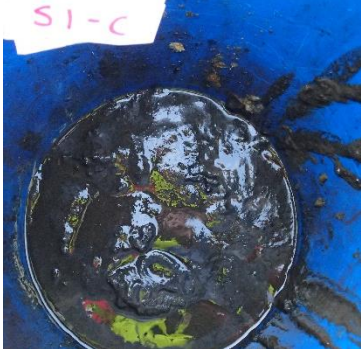
C	Ca. 8 m	Mørk muddermasse. Vandige masser. Mørk gråsvart farge.

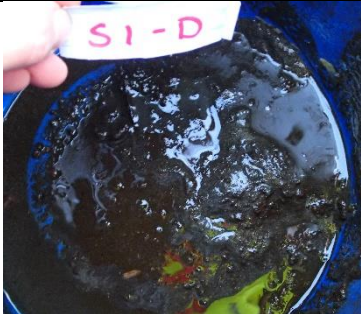
D	Ca. 9 m	Mørk muddermasse. Vandige masser. Mørk brunsvart farge.

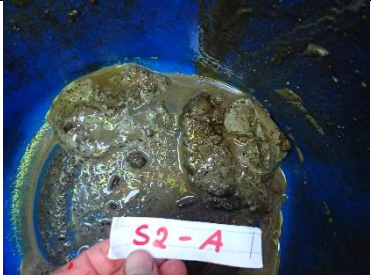
Stasjon	Delprøve	Vanddyb (m)	Beskrivelse	Bilder
S2	A	Ca. 20 m	Veldig lite materiale. Grønngrå farge. Siltig leire. Seig konsistens. Kompakte klumper. Noen gruspartikler.

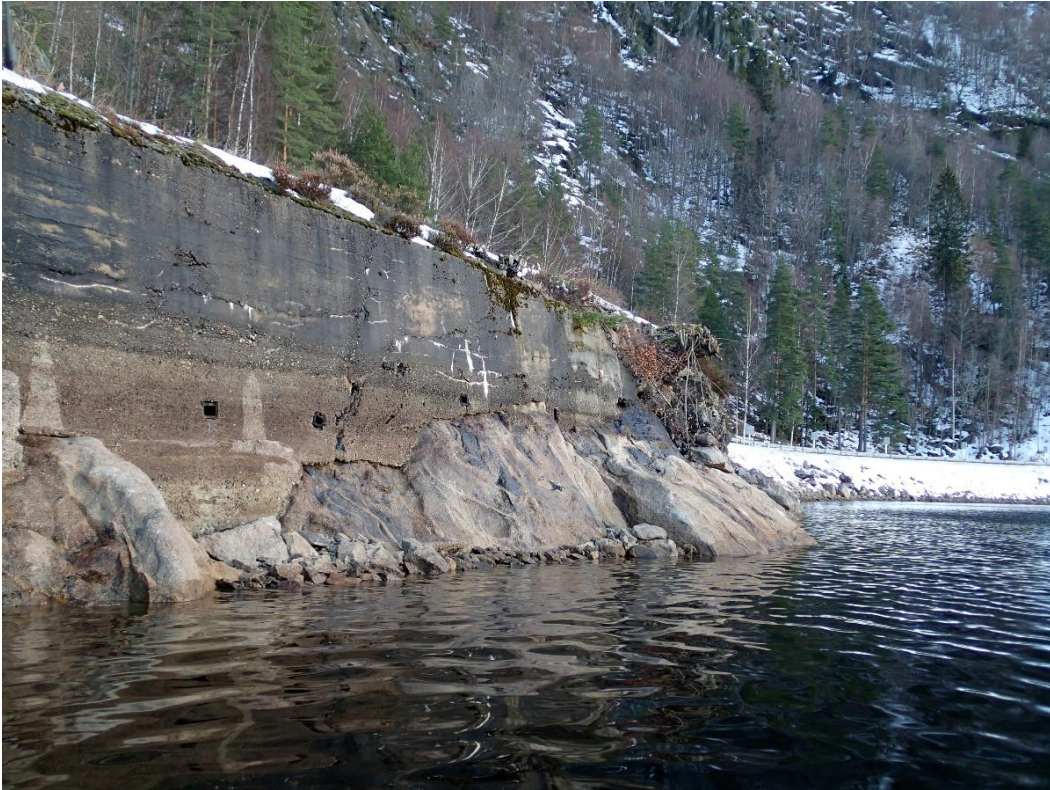
Andre delprøver	Ikke mulig å få opp mer materiale fra dette området. Det ble gjort flere forsøk på dette uten hell. Trolig store steiner/fjell på bunnen.		
S3	Ikke mulig å få opp masser fra området. Trolig noe fjell og større steiner på bunnen. Grunnfjell synlig i dagen som går ned i vannet i området.
