## **E39 MANDAL -LYNGDAL ØST – RISIKOVURDERING FORURENSET GRUNN**

Innledende vurdering av risiko for forurenset grunn

Oppdragsnr:	10219378
Oppdragsnavn:	E39 Mandal – Lyngdal øst
Dokument nr.:	NV42E39ML-YML-RAP-0009
Filnavn	E39_ML_Risikovurdering forurenset grunn

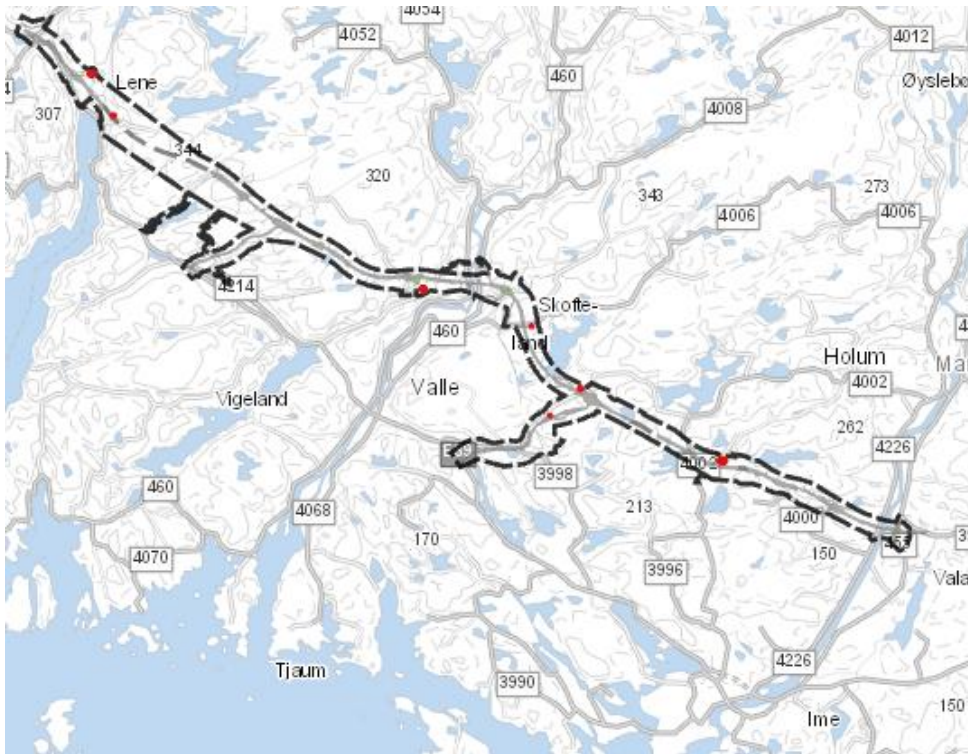
Figur 5 Varlingsområde med lokaliteter med mistanke om forurensning markert med røde prikker

Områder med behov for befarings og en nærmere vurdering av om det er grunnlag for mistanke om forurensning er vist i Figur 5 og listet opp i Vedlegg 1 med bilder og mer detaljert vurdering av området.

Det anbefales at det i neste fase av prosjektet (detaljprosjektering) gjøres en befarings av de områdene som er vurdert til å ha forhøyet risiko. Dette gir grunnlag for å vurdere omfang av prøvetaking for områder som berøres av terrenginngrep (veilinje med sideareal og anleggsareal).

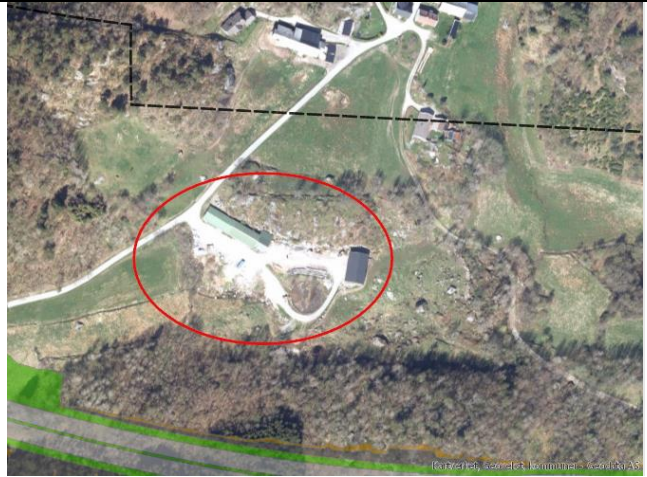
Hageland (gnr/bnr 11/2): Lagerbygning og oppbevaring av utstyr til landbruk. Kan ikke utelukke at det kan ha vært lekkasje av miljøgifter til grunnen. Bør befares for videre vurdering om mistanke for forurensning dersom det berøres av anleggsbeltet.

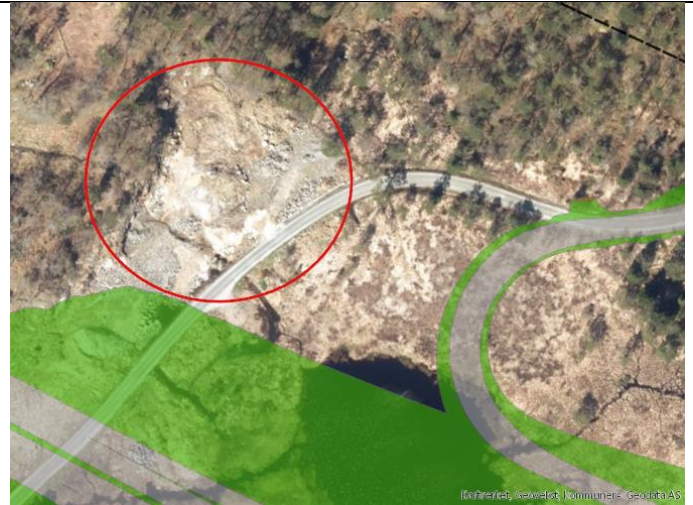
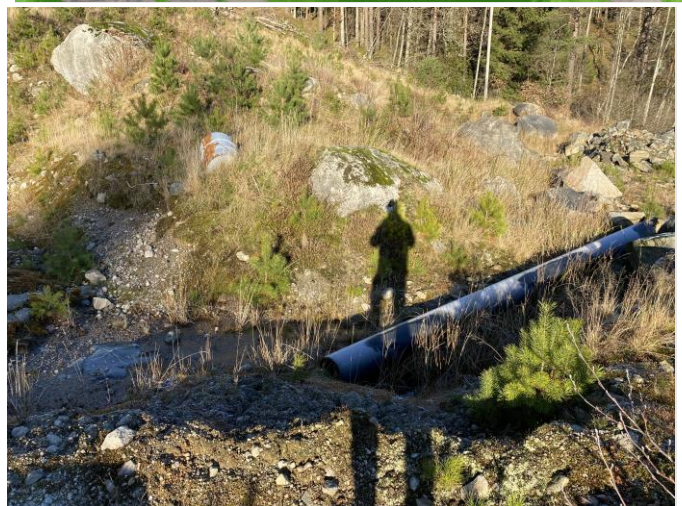
Blørstادتjønnen /Gnr/bnr 327/13): Befaring i forbindelse med vannprøvetaking viste at det hadde vært uttak av stein i området. Det lå noe avfall som f.eks. tomt oljefat.

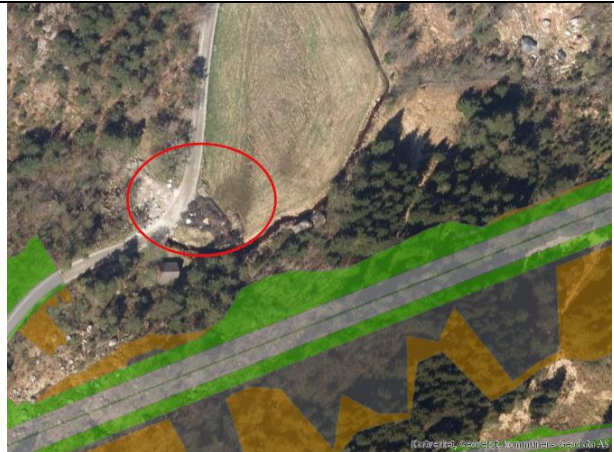
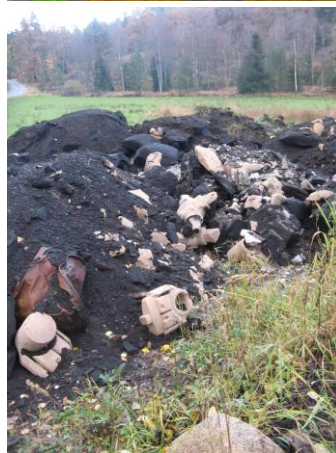
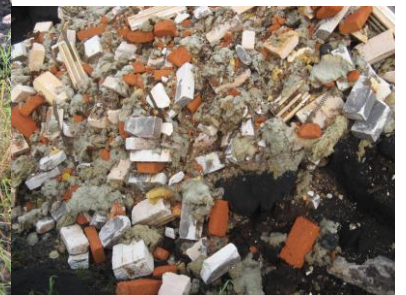
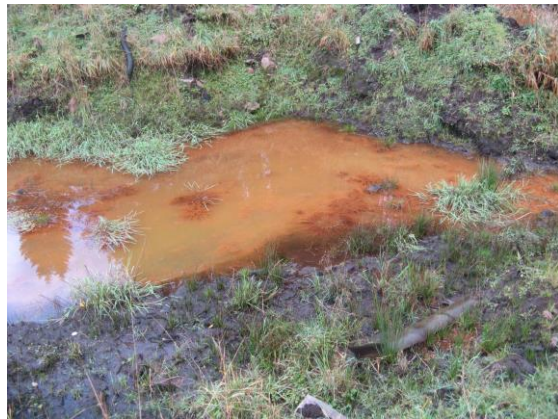
Blørstad (gnr/bnr 327/3): Befaring i forbindelse med vannprøvetaking avdekket at det var dumpet avfall bestående av sorte masser med avfallsfraksjoner av teglstein, keramisk materiale, isolasjon og metall på jordbruksareal (se bilder under). Deler av avfallet var dekket med matjord. Bekken nedstrøms hadde rustfarget vann. Forurensningen ble oppfattet som såpass omfattende at det ble meldt inn til Lindesnes kommune. Det har kommet tilbakemelding fra Lindesnes kommune om at de var klar over forurensningen og hadde kontaktet Miljødirektoratet for oppfølging av saken. Massene skal stamme fra et støperi. Det er ikke kjent om det er forurenset eller i hvilken grad det eventuelt er forurenset. Ved denne lokaliteten ved Blørstad ble det observert graveaktivitet ved neste vannprøvetakingsrunde (1 mnd senere) som ble antatt å være oppryddingsarbeider knyttet til avfallet. I neste fase av prosjektet bør entreprenør ha høyt fokus på å unngå spredning av eventuelle gjenværende grunnforurensninger dersom det skal gjøres terrenginngrep i dette området.

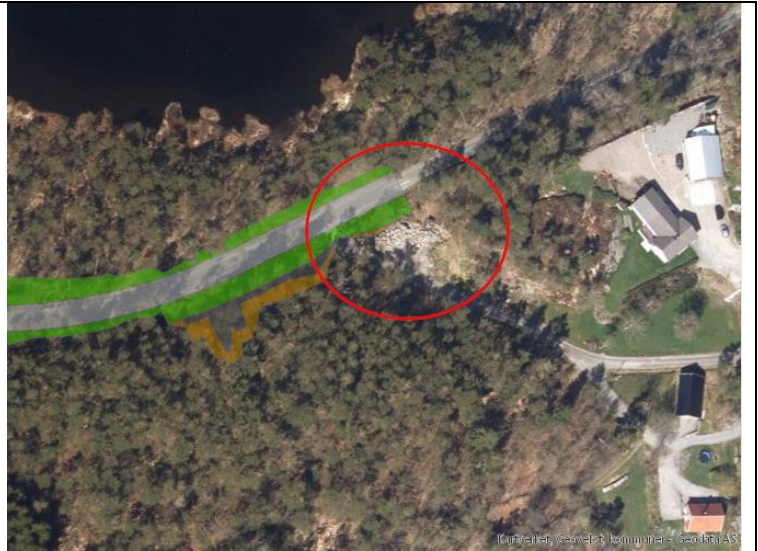
Vallerås (gnr/bnr 323/20): fylling av masser, muligens stein. Kan være etablert rundt 2004 i henhold til historiske kart. Det bør i neste fase av prosjektet gjøres en befaring for videre vurdering om mistanke for forurensning.

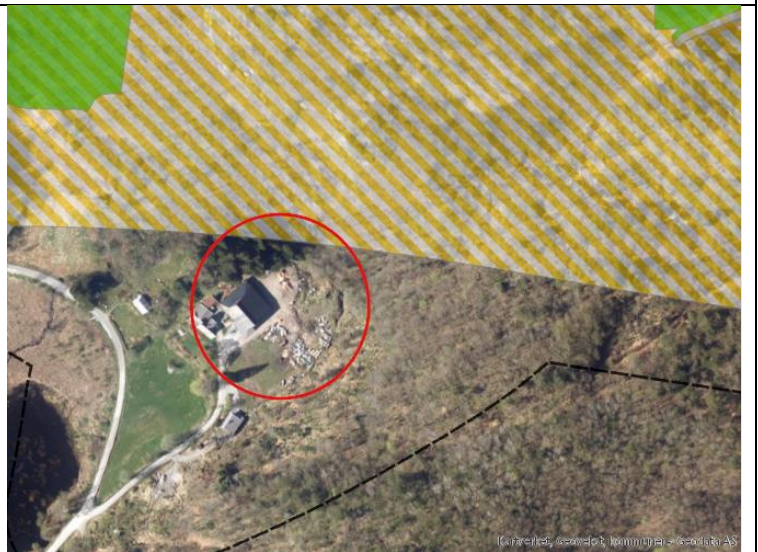
Myran (gnr/bnr 399/12): Omfattende lagring av maskiner og utstyr fra ca. 2004 som kan ha medført lekkasje av miljøgifter til grunnen. Det bør i neste fase av prosjektet gjøres en befaring for å avgrense omfang av prøvetakingsområde dersom området berøres av terrenginngrep i forbindelse med anleggsbeltet

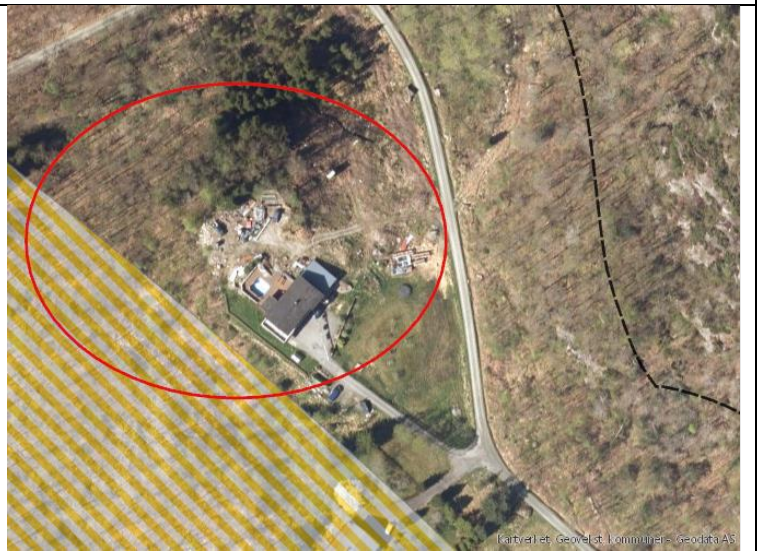
Flaten (Gnr/bnr 196/12): Lagring av maskiner/utstyr (antatt etablert mellom 1970 og 2004 ut fra flyfoto) som kan ha medført lekkasje av miljøgifter til grunnen.. Det bør i neste fase av prosjektet gjøres en befaring for å avgrense omfang av prøvetakingsområde dersom området berøres av terrenginngrep i forbindelse med anleggsbeltet
