Ramnflauget

EMNE
Miljøgeologiske undersøkelser av
sjøbunnsediment

DATO / REVISJON: 18.09.2024 / 00
DOKUMENT ID: RIM_RAP_4424015

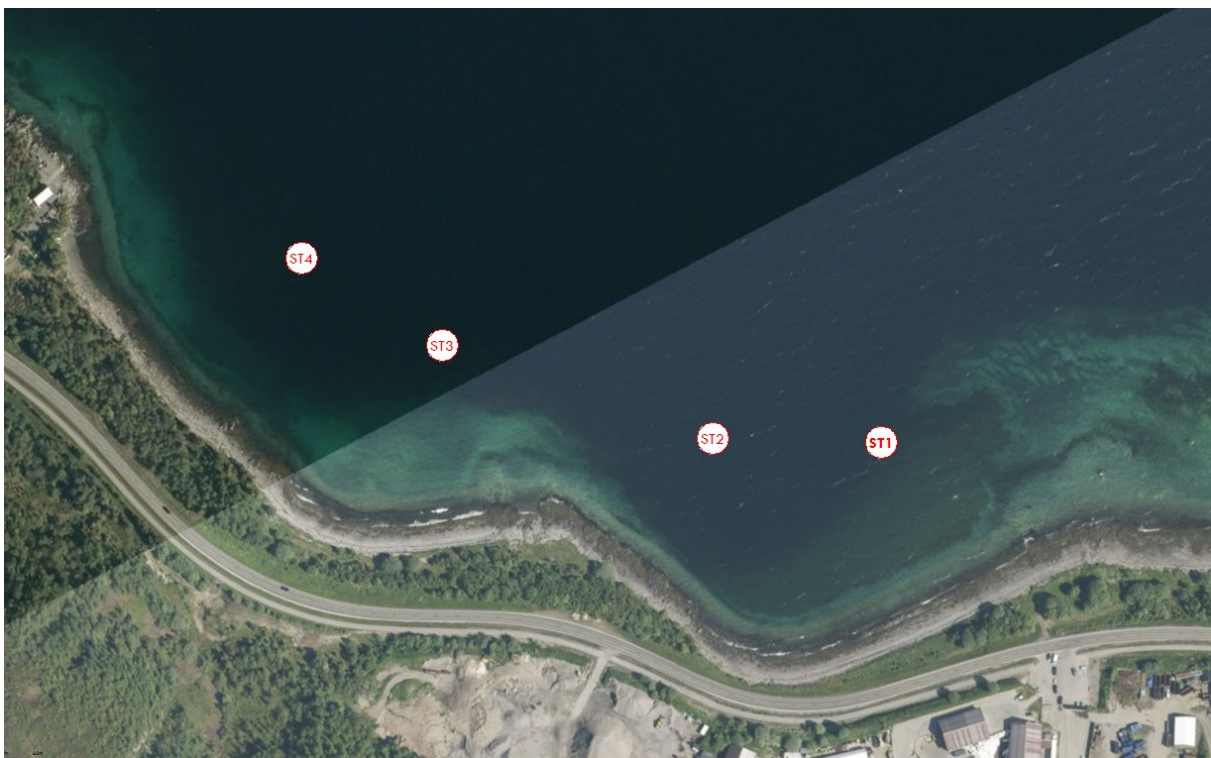
Figur 2: Flyfoto med undersøkelsesområdet i Ramnbukta. Prøvepunktstasjonene er markert med STx.

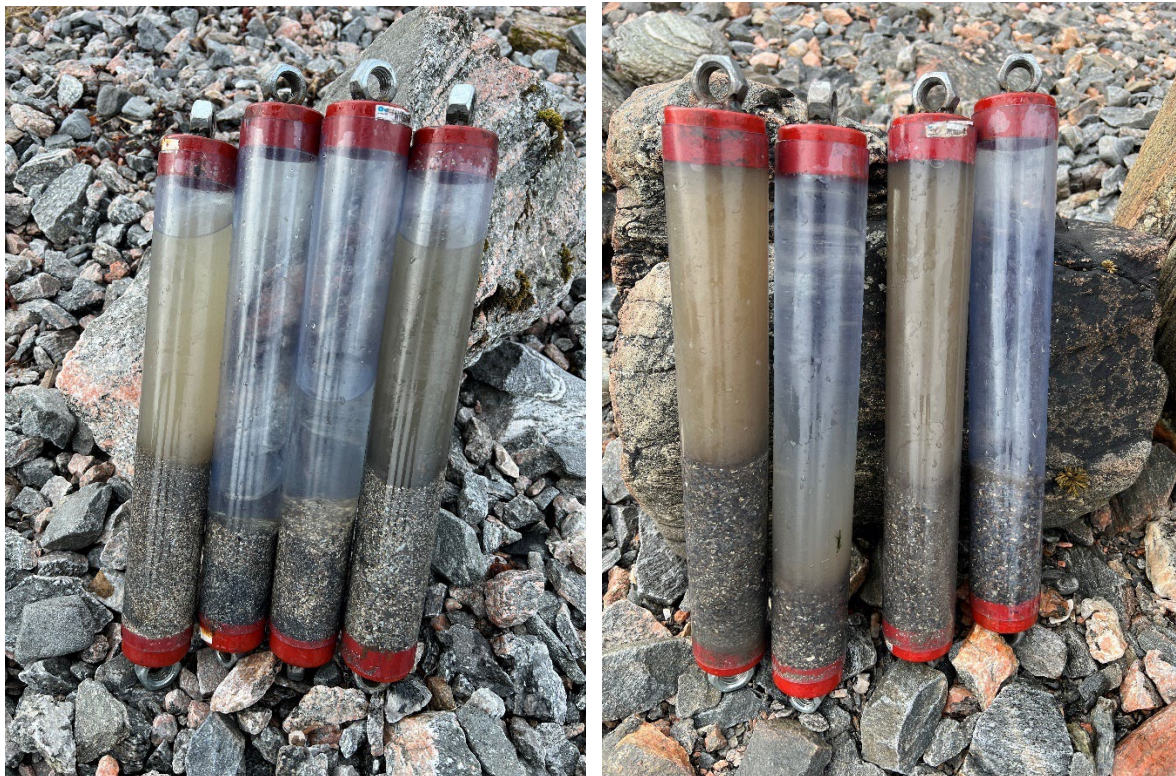
| Prøve- ID | X (øst) | Y (nord) | Kote (sjøkartnull) | Sedimentbeskrivelse |
|---|---|---|---|---|
| ST1 | 515997.8 | 7624968.3 | - 3 | Sand/korallsand |
| ST2 | 515913.7 | 7625003.2 | -7 | Sand/korallsand |

Figur 3: tv: Prøvestasjon ST1. T.h.: Prøvestasjon ST2

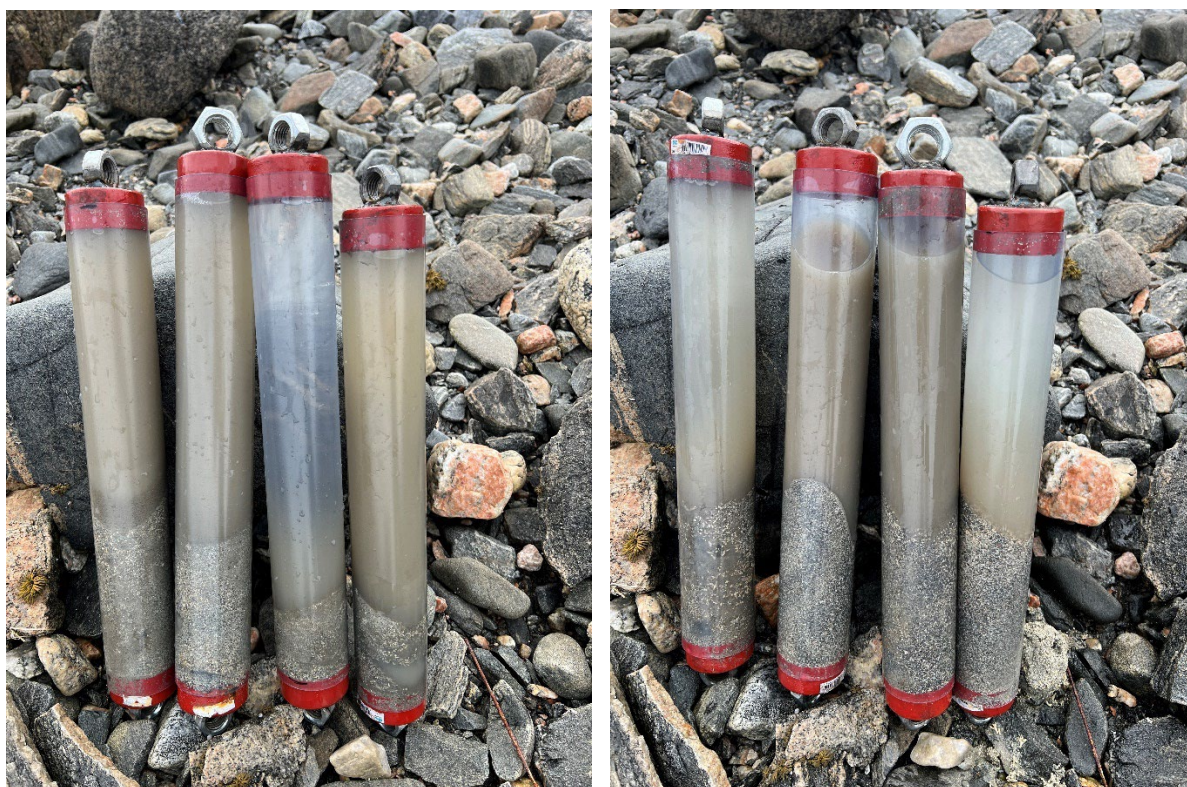
| Prøve- ID | X (øst) | Y (nord) | Kote (sjøkartnull) | Sedimentbeskrivelse |
|---|---|---|---|---|
| ST3 | 515833.5 | 7625152.4 | -5 | Sand/korallsand |
| ST4 | 515762.2 | 7625230.2 | -4.2 | Sand/korallsand |

Figur 4: t.v: Prøvestasjon ST3. T.h.: Prøvestasjon ST4
