VURDERING AV KONSEKVENSER VED SENKING AV GRUNNVANNSTAND

Skedsmo pukkverk

RAPPORT

Rapportnummer: 1530140-1

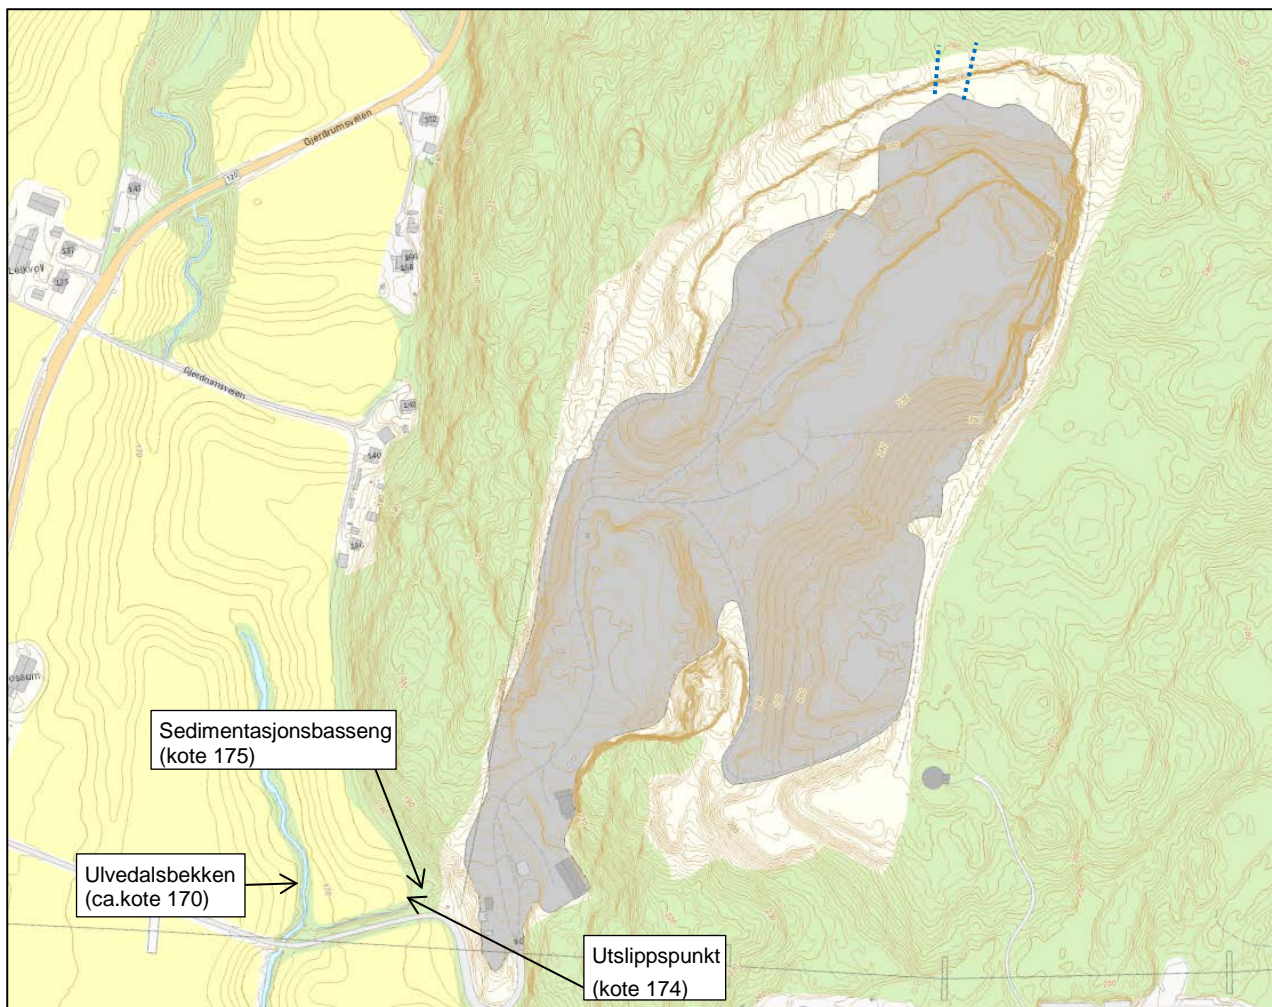
Steinbruddet heller mot sydvest og avrenning skjer ved naturlig fall i denne retningen. Overflatevann fra omkringliggende terreng renner inn på to steder (sprekkesoner/svakhetssoner) i steinbruddets nordligste del

(jf. kart i Figur 2). Mengden vann varierer med nedbørmengden, men fra det vestre sprekkssystemet (jf. Figur 2) er det trolig en liten, men kontinuerlig utstrømning uavhengig av nedbørforhold.

Overvann i bruddet samles i dag hovedsakelige opp i to mindre sedimentasjonsbassenger før det ledes videre via grøfter og/eller rør til Ulvedalsbekken vest for steinbruddet. (jf. Figur 2 og bilder i vedlegg 2). Etter hvert som det har tas ut masser og bunnen i steinbruddet senkes, vil grunnvannet nærmest bruddet senkes tilsvarende. Innstrømmende grunnvann vil blande seg med overvannet i steinbruddet. Basert på observerte forhold i bruddet er mengden innstrømmende grunnvann liten, men siden vannmengden ut av bruddet ikke blir målt i dag foreligger det ikke tall for hvor stor (liten) den er.

Figur 2 Vannhåndtering i bruddet med utslippspunkt og markering for hvor overvann renner inn nord i bruddet (blå stiplede linjer).

Det er også viktig at det etableres sedimentasjonsdammene med tilstrekkelig kapasitet til at finstoffet i overvannet/drensvannet fra steinbruddet sedimenterer og at vannet overvåkes regelmessig ved utløpet. Slike sedimentasjonsdammer vil også kunne virke som fangdam i tilfelle et oljeutslipp, og det har dykket utløp.

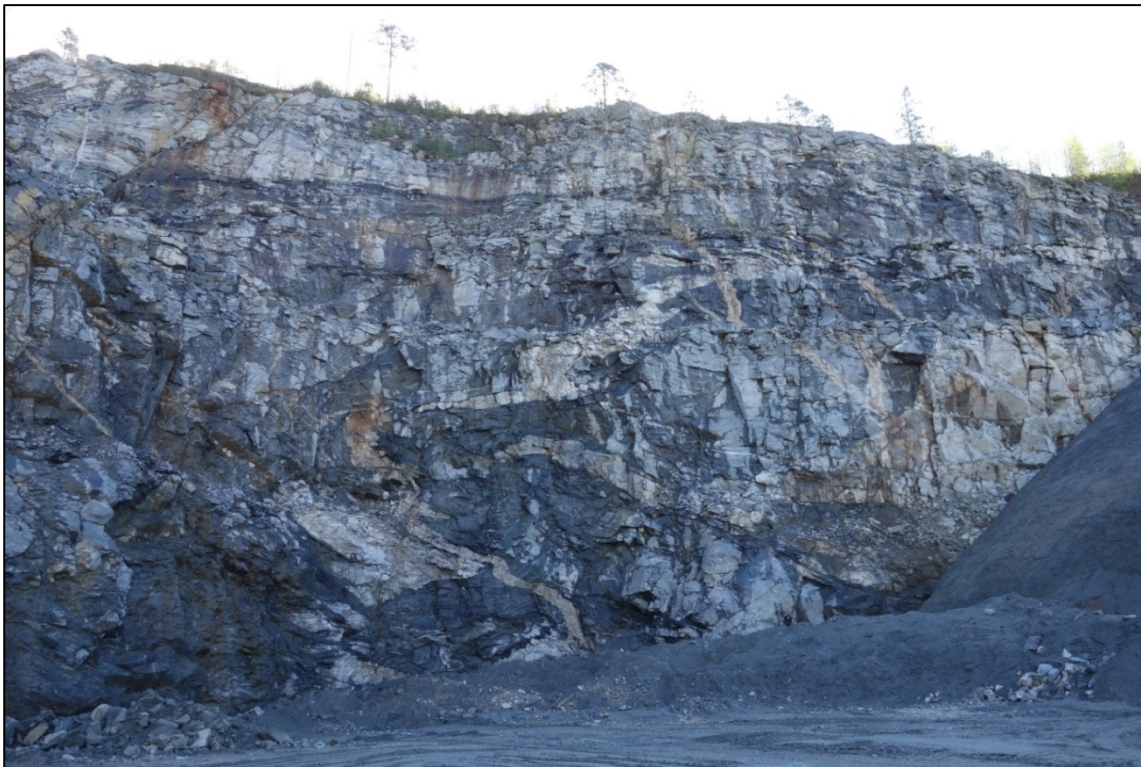
Ved befaringen 13.5.2015, ble det observert at bergarten har høy oppsprekkingsgrad, men uten store sprekkesoner som vil kunne være vannførende, og drenere ut grunnvann fra større omkringliggende områder. Dette vil trolig også gjelde dypere i fjellet, da oppsprekkingsgraden vanligvis er størst nærmest overflaten. Oppsprekkingen skyldes hovedsakelig fjellets gneisstruktur som har en foliasjon som følger foldingen. Foliasjonen i steinbruddets øverste er nær horisontal eller har lav fall. I steinbruddets nordligste del er det et dominant sprekkesett som har strøk mellom ca. 320–360° og fall mellom ca. 80–85°. Strøket på disse sprekkene kan også bekreftes fra flyfoto, fra 2007 jf. Figur 7. I tillegg er det også en stor sprekk som krysser både foliasjonen og hovedsprekkesettet, som har strøk på ca. 260° og fall på ca. 55° (jf. Figur 8). Påvirkningen vil være størst i hovedsprekkesystemenes lengderetning, som i den nordligste delen av steinbruddet har strøk mellom ca. 320–360°. Til tross for den store oppsprekkingsgraden var fjellveggene ved befaringen den 13.5.2015 forholdsvis tørre med mindre områder med fukt. Fukten skyldes trolig overflatevann som trenger ned langs de mindre sprekkesystemene som har kontakt med overflaten. Ca. 20 m bak den nordøstlige fjellveggen som vist i Figur 6 er det lokalisert myrområder med vann i terrengnivå som ikke har blitt berørt av uttaket så langt.

Figur 6 Fjellskjæring i steinbruddets nordøstligste del. Her ses fjellets gneisstruktur og oppsprekkningsgrad. Fjellskjæringen er relativt tørr uten sprekker med observert vannføring.

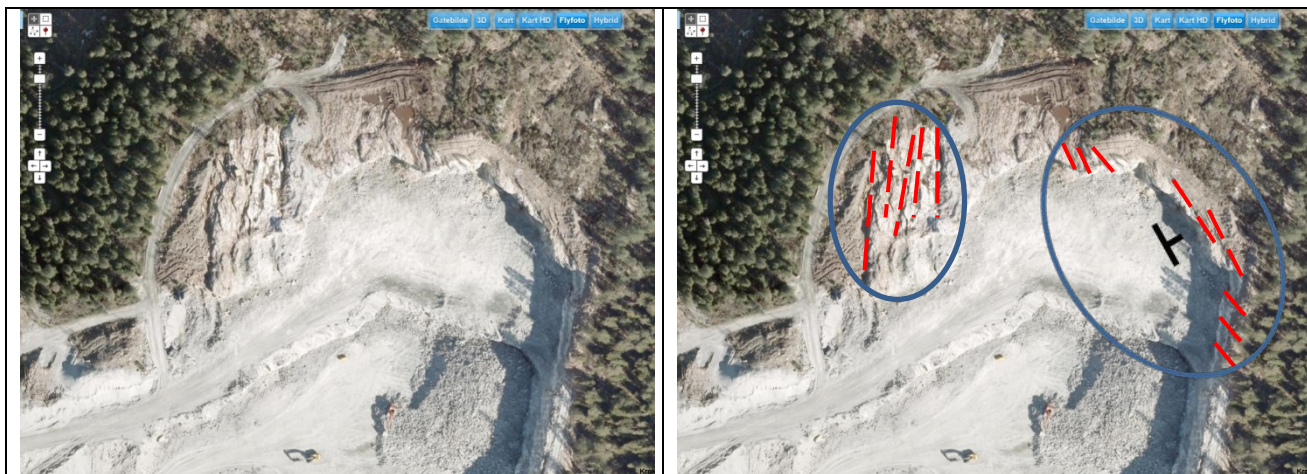
Figur 7 Historiske flyfoto fra finn.no, år 2007 som viser steinbruddets nordligste område. To av hovedsprekkesettene er synlige. Sprekkene i øst har strøk mellom $320\text{--}360^\circ$ og fall mellom $80\text{--}85^\circ$. Sprekkene i vest har et strøk i nord-sydlig retting med steilt fall.

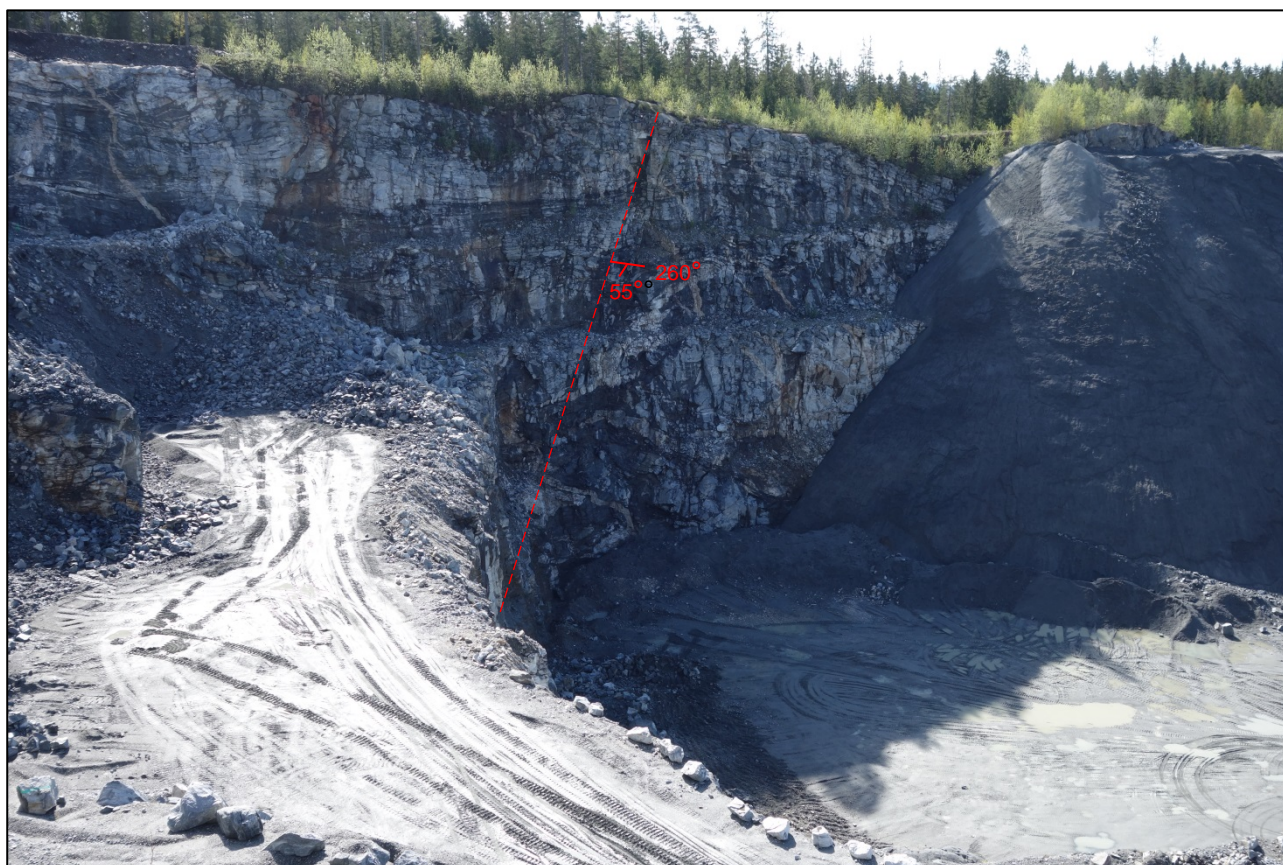
Figur 8 Foto fra steinbruddets nordligste område sett mot øst. Her synes fjellets gneisstruktur som har en foliasjon som er nær horisontal eller med svakt fall.
