Søknad om mudring og utfylling i sjø

Etablering av kaianlegg/kaihakk ved Neset i Bunnfjorden, Ås kommune

Miljøundersøkelser Nesset

Miljøgeologisk grunn- og
sedimentundersøkelse – Datarapport

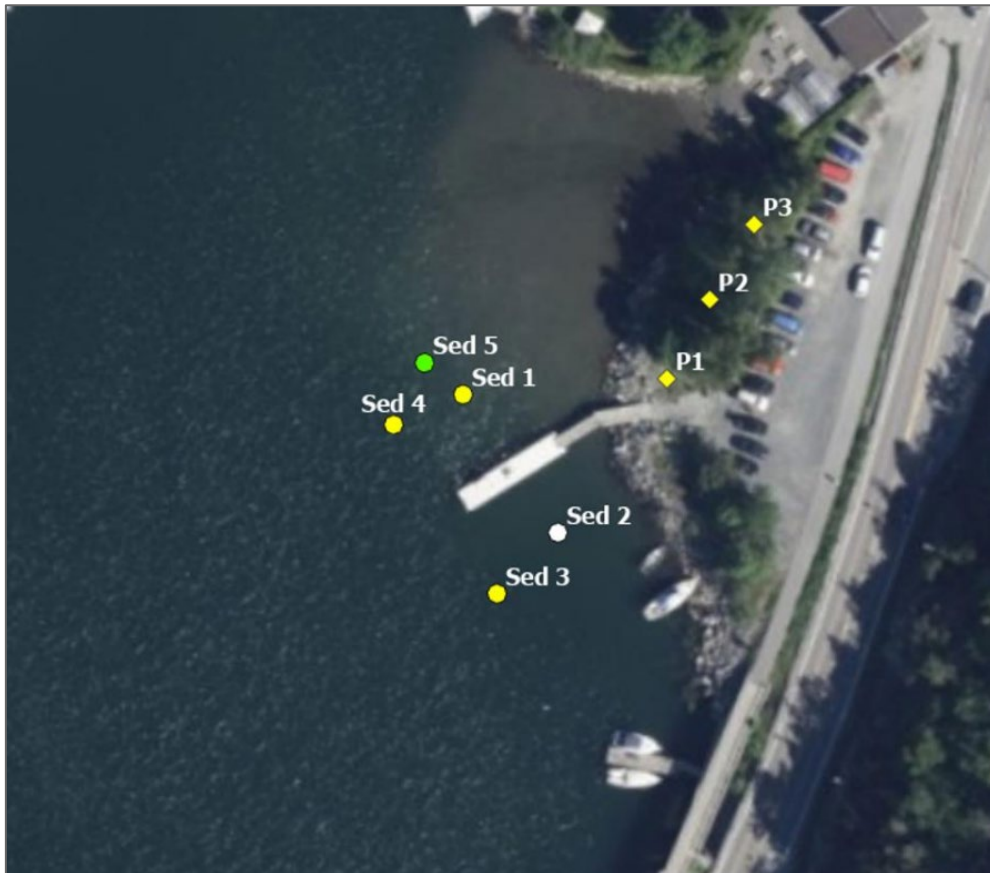
Figur 6 Kartutsnitt som viser hvor sedimentprøvene er tatt. Sed 1-4 er overflateprøver av sedimenter, mens sed 5 er kjerneprøve. Punktene er farget etter forurensningsgrad iht. klassifiseringsgrenser gitt i Veileder M-608/2016. Sed 2 ble borte på laboratoriet og er derfor ikke analysert. P1-P3 er jordprøver tatt ved eksisterende parkeringsplass. Kilde: cloudgis.multiconsult.no

Det ble påvist forurensning over normverdien i alle sedimentprøvene som ble tatt. Sedimentene er forurenset med enkelte komponenter som gjør at tilstanden i overflaten (0-10 cm) klassifiseres som tilstandsklasse 3 i overflaten og tilstandsklasse 2 i kjerneprøven fra dypere lag (0-50 cm).

Overflatesedimentene er moderat forurenset (tilstandsklasse 3) og vil kunne gi kroniske effekter i organismer ved langtidseksponering. For kjerneprøven fra dypere lag kan tilstanden beskrives som god (tilstandsklasse 2) og det vil sannsynligvis ikke føre til toksiske effekter å eksponeres for sedimentene. Prøvene som er tatt av sedimentene er av Multiconsult vurdert å være tilstrekkelige for å få oversikt over forurensningssituasjonen hvor det skal gjennomføres mudringstiltak. Ut fra de prøvene som er tatt vil det være nødvendig å levere øverste 0,5 meter av sedimentene som forurenset i tilstandsklasse 3. Flaten som skal mudres har et areal på ca. 1400 m². Teoretisk vil det bety at ca. 700 m³ med masser må leveres som forurenset til godkjent mottak.

Alle overskuddsmasser, inkl. mudringsmasser skal deponeres på land, på egnet mottak.

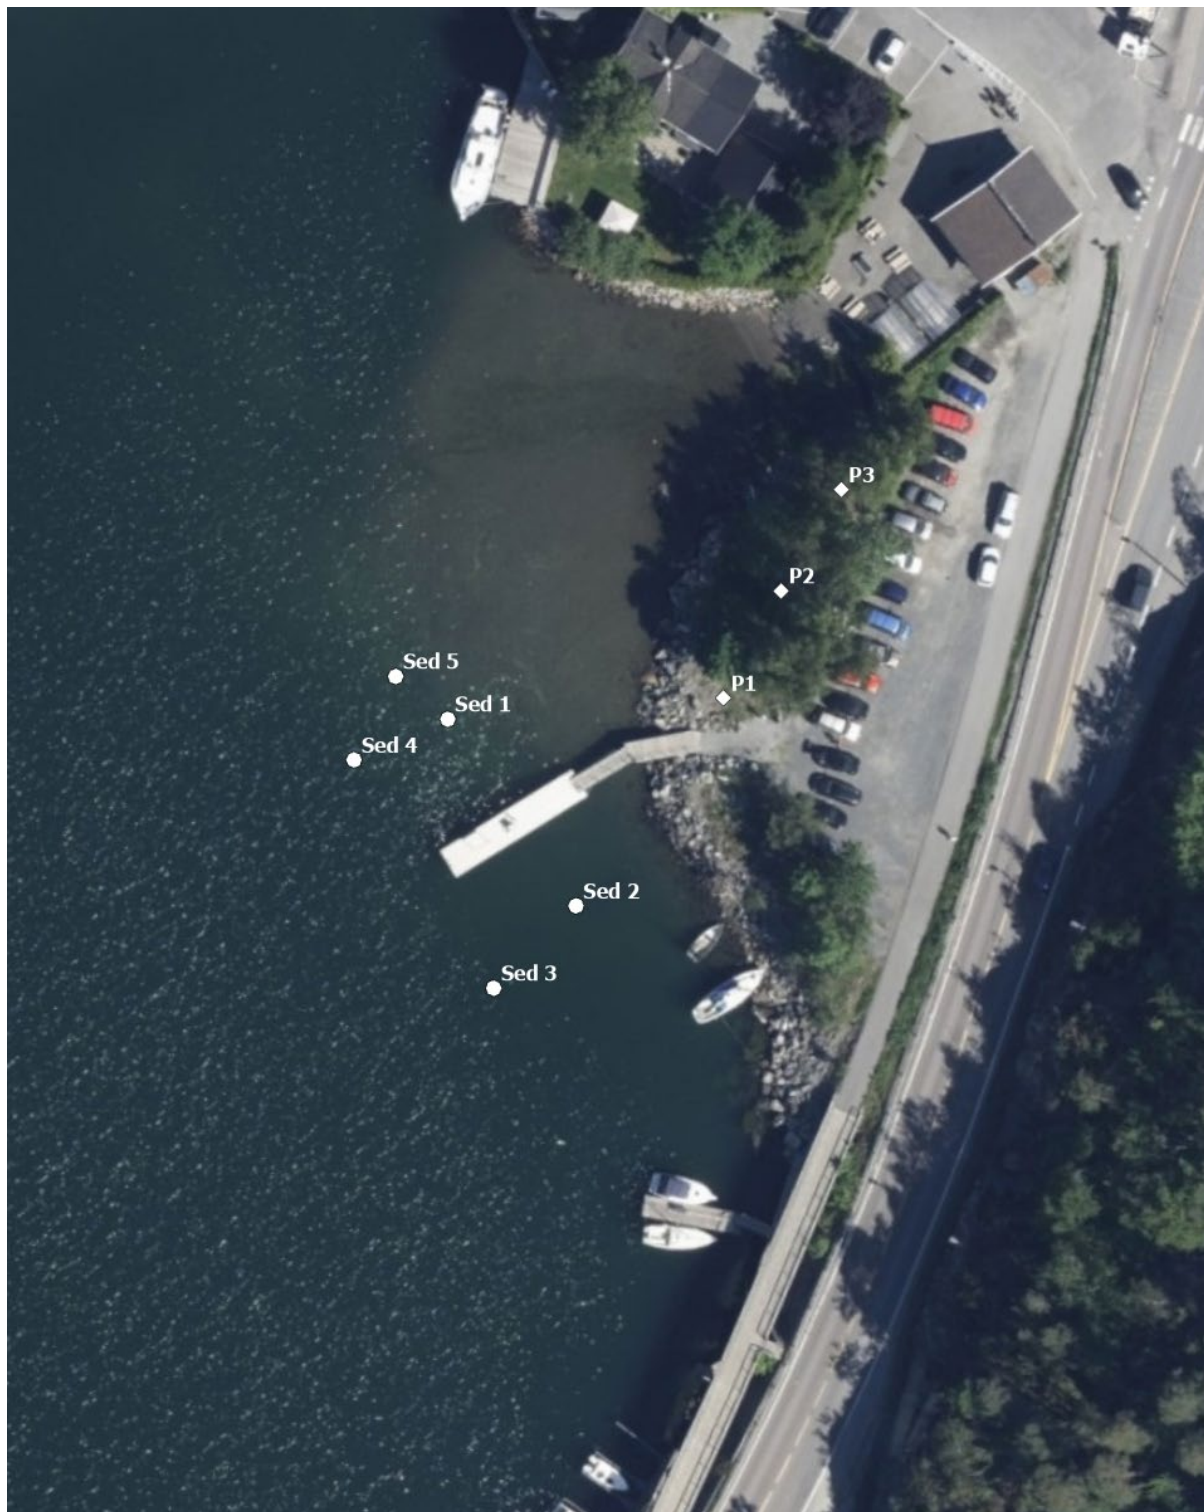
Figur 3-1. Detaljkart som viser hvor jord- og sedimentprøvene er tatt. Jordprøver P1-P3 er tatt i overflaten, 0 - 0,2 m. Sed1-4 er overflateprøver av sedimentet, mens Sed5 er kjerneprøve. Kilde: arcGIS

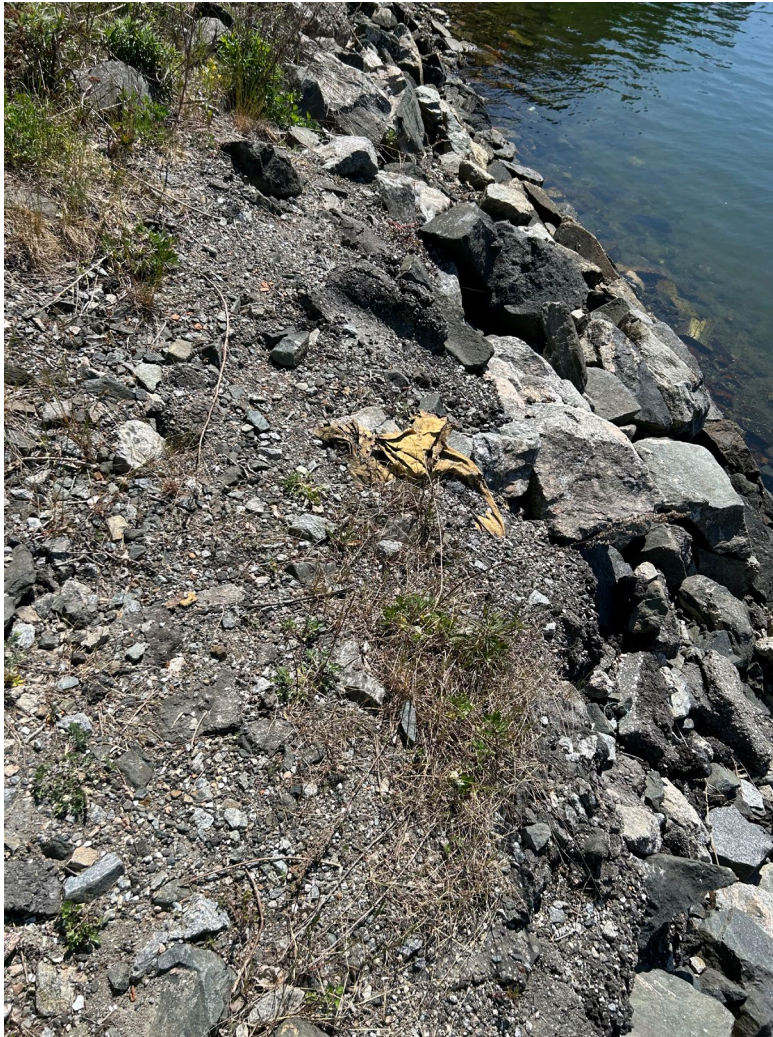
Massene i ytterkant av parkeringsplassen, ut mot vannet, består i stor grad av stein, med noe finstoff av jord og sand øverst 0,2 m. På selve parkeringsplassen er det grus øverst. Sannsynligvis mye stor stein nedover her også. Det er ikke kjent hvordan massene ser ut nedover, da stor stein gjorde dypere prøvetaking utfordrende. Det var en del asfaltrester i steinfyllinga, som lå synlig ut mot vannet, se Figur 3-2. Her var det også tegn til tegl og andre mindre avfallsfraksjoner.

Figur 3-2. Bilde av fyllmasser med en del asfalt og noe avfall.

Evt. overskuddsmasser som er forurenset over normverdi, dvs. tilstandsklasse 2 og 3, må leveres til godkjent mottak. Overskuddsmasser som ikke er forurenset skal håndteres i henhold til forurensningsloven §32. I praksis betyr dette enten å levere massene til godkjent mottak eller at disse gjenvinnes. Bruk av jord- og steinmasser som fyllmasser er også gjenvinning dersom massene erstatter materialer som ellers ville blitt skaffet og brukt til formålet

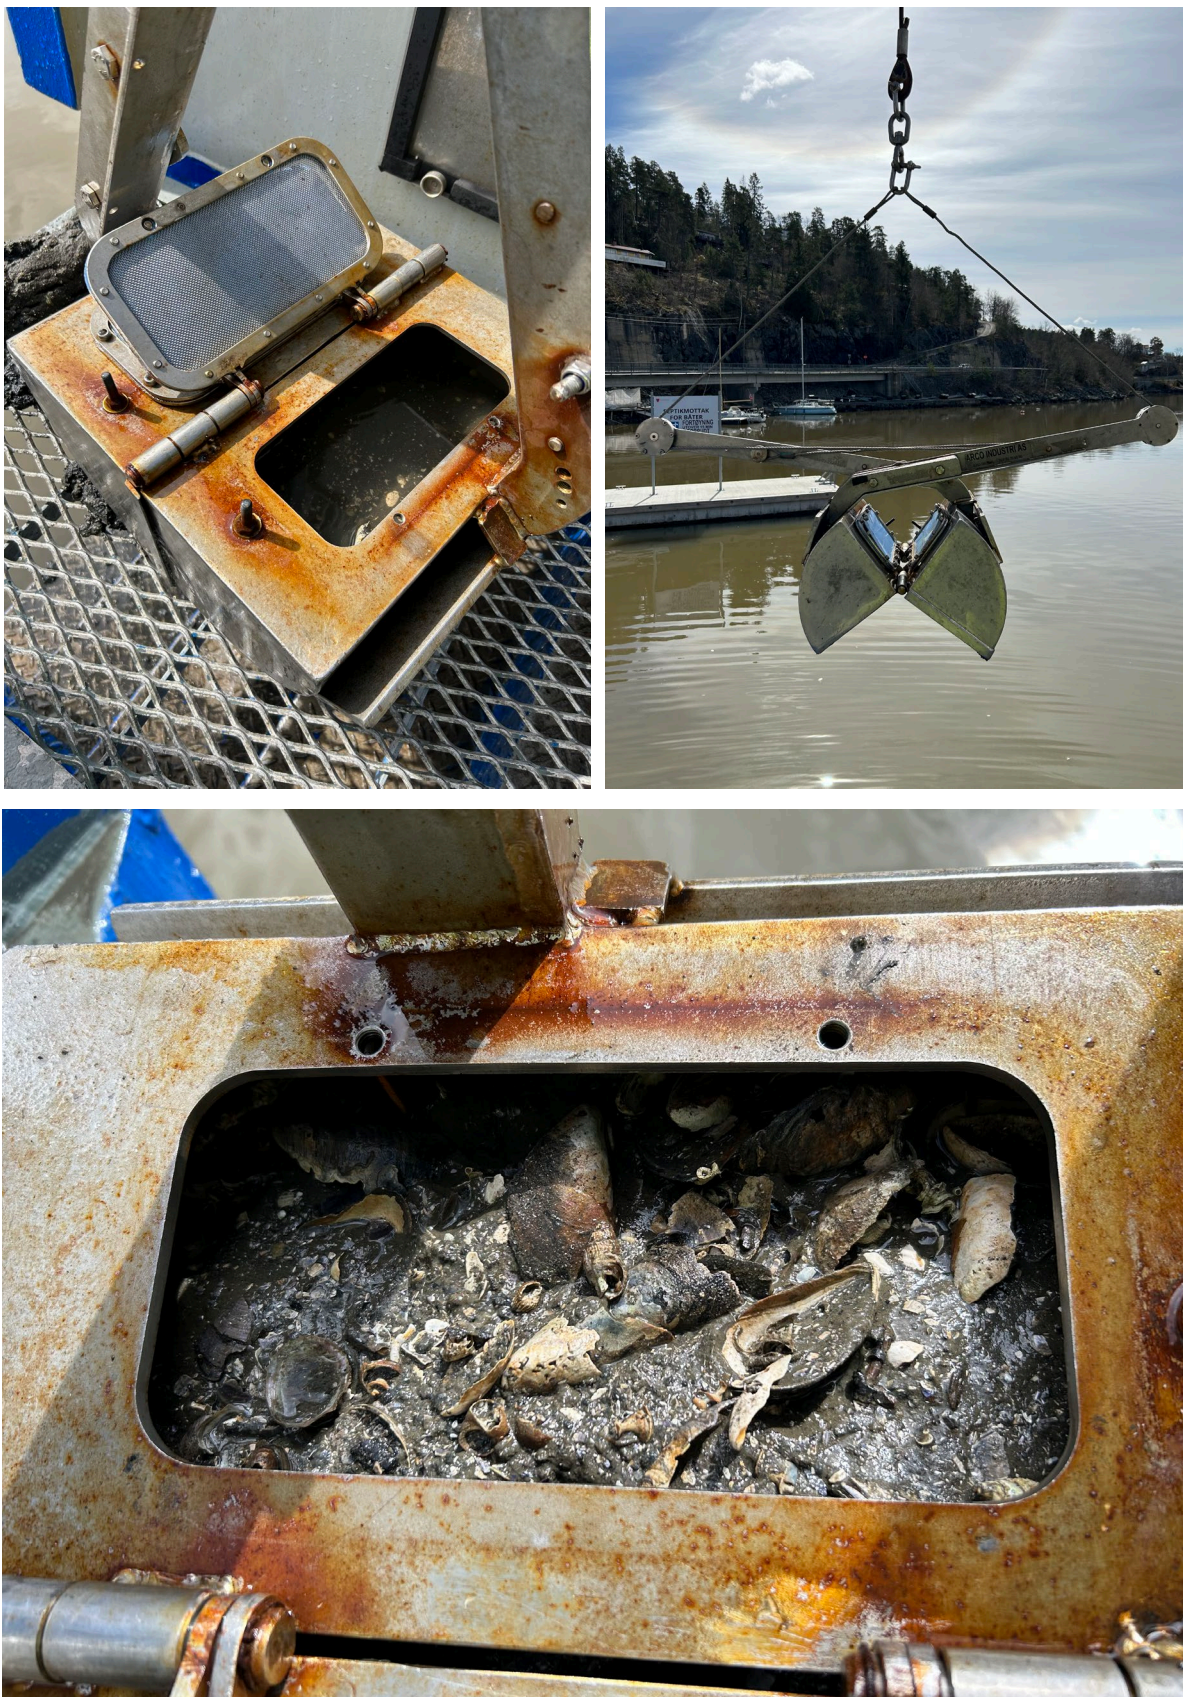
Sedimentene som ble undersøkt var bløte med noe sandig preg, med en del gamle skjell og sneglehus på overflaten. Det var ingen tydelig lukt eller andre tegn til forurensning av massene. Sedimentene var likt av utseende på de stasjonene som ble undersøkt.

Figur 3-3. Bilder av prøvetaking av sedimentene.

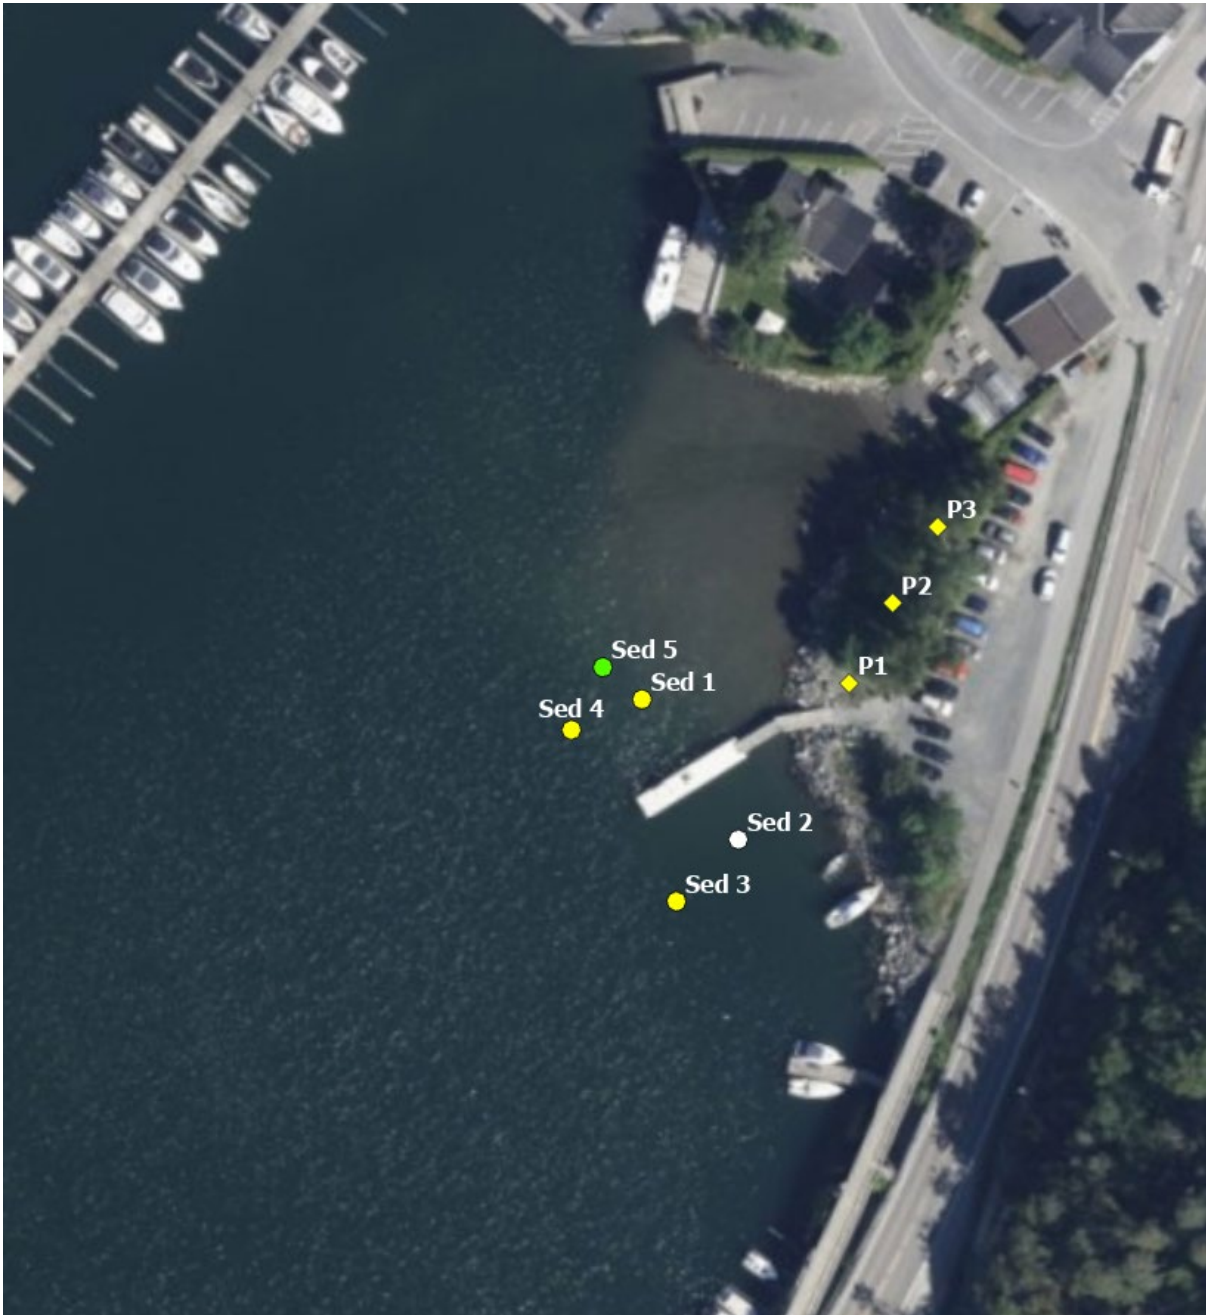
Det er påvist forurensning over normverdien i alle prøvene som er tatt. Sedimentene er forurenset med enkelte komponenter som gjør at tilstanden i overflaten klassifiseres som tilstandsklasse 3 i overflaten og klasse 2 i kjerneprøven fra dypere lag. Overflatesedimentene er moderat forurenset og vil kunne gi kroniske effekter i organismer ved langtidseksposering. For kjerneprøven fra dypere lag kan tilstanden beskrives som god og det vil sannsynligvis ikke føre til toksiske effekter å eksponeres for sedimentene.

Figur 4-1. Kart som viser forurensningstilstand fargekodet i henhold til tilstandsklassene i Miljødirektoratets veileder TA-2553/2009 og M-608. P1-P3 er prøver tatt av løsmasser på land. Sed1-Sed5 er sedimentprøver.
