NOTAT

Oppdrag	Dammen ved Verkensvannet, Dikemark, Asker kommune	Dokumentkode	10206653-01-RIM-NOT-004
Emne	Miljø- og arealplan	Tilgjengelighet	Åpen
Oppdragsgiver	Eiendoms- og byfornyelsesetaten	Oppdragsleder	Vegard Lie
Kontaktperson	Steinar Sidselrud	Utarbeidet av	Rakel Bjørngaard
Kopi		Ansvarlig enhet	Multiconsult

SAMMENDRAG

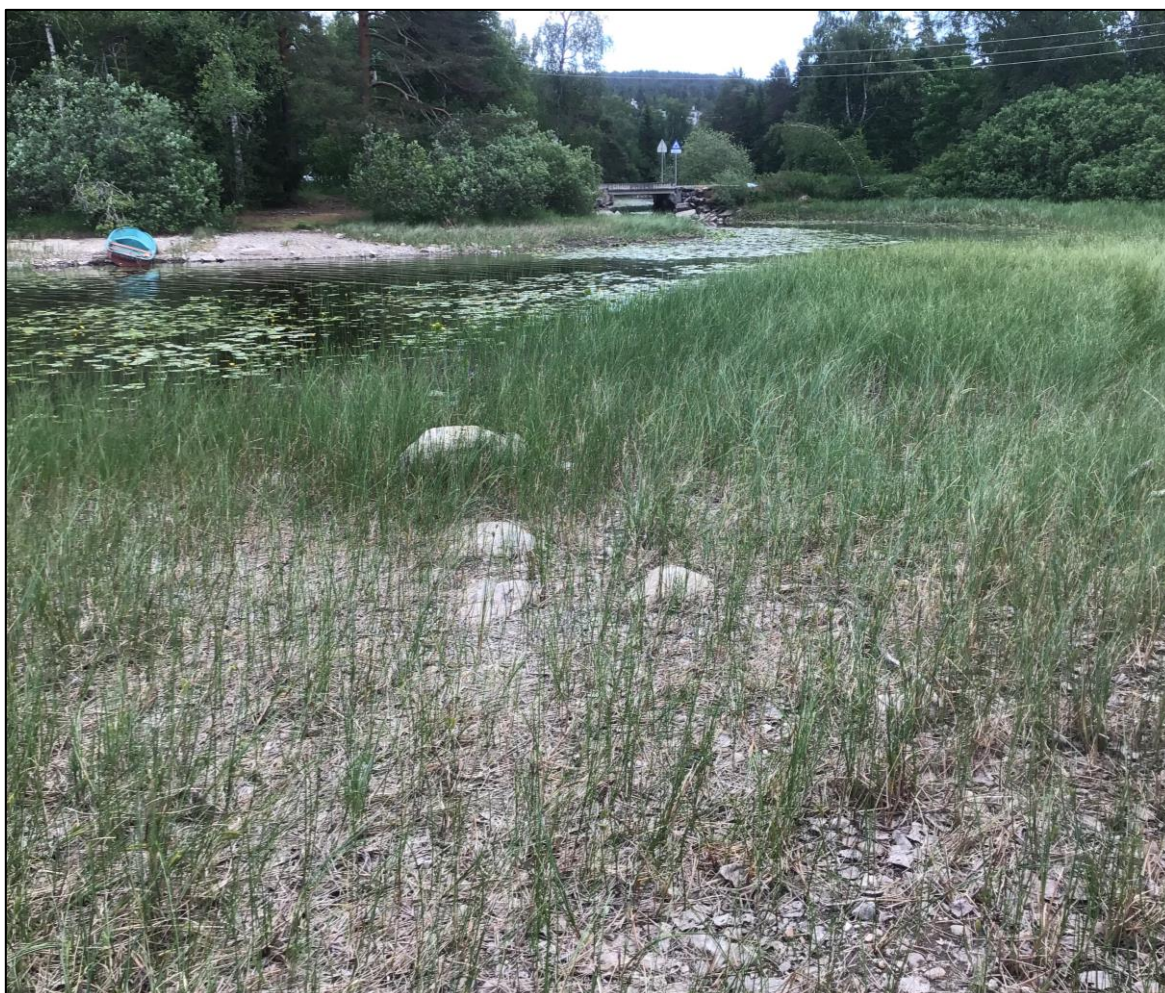
De kartlagte naturtypene som ble undersøkt på befaringdatoen langs Ulvenvatnet, Nordvannet og Verkensvannet (registrert i Naturbase) fremstår som intakte på befaringstidspunktet. Det forventes at tilstanden vil endre seg over tid på grunn av lavere vannstand. Enkelte av naturtypene «helofyttsump» fremstår som tørrere i partier (se figur 5-1), men innehar de samme artene som da de ble registrert i 2022. Det vurderes at jo raskere vannstanden kan økes igjen, jo bedre vil det være for ivaretagelsen av disse naturtypene på sikt.

Figur 5-1. Tørt parti i helofyttsump.

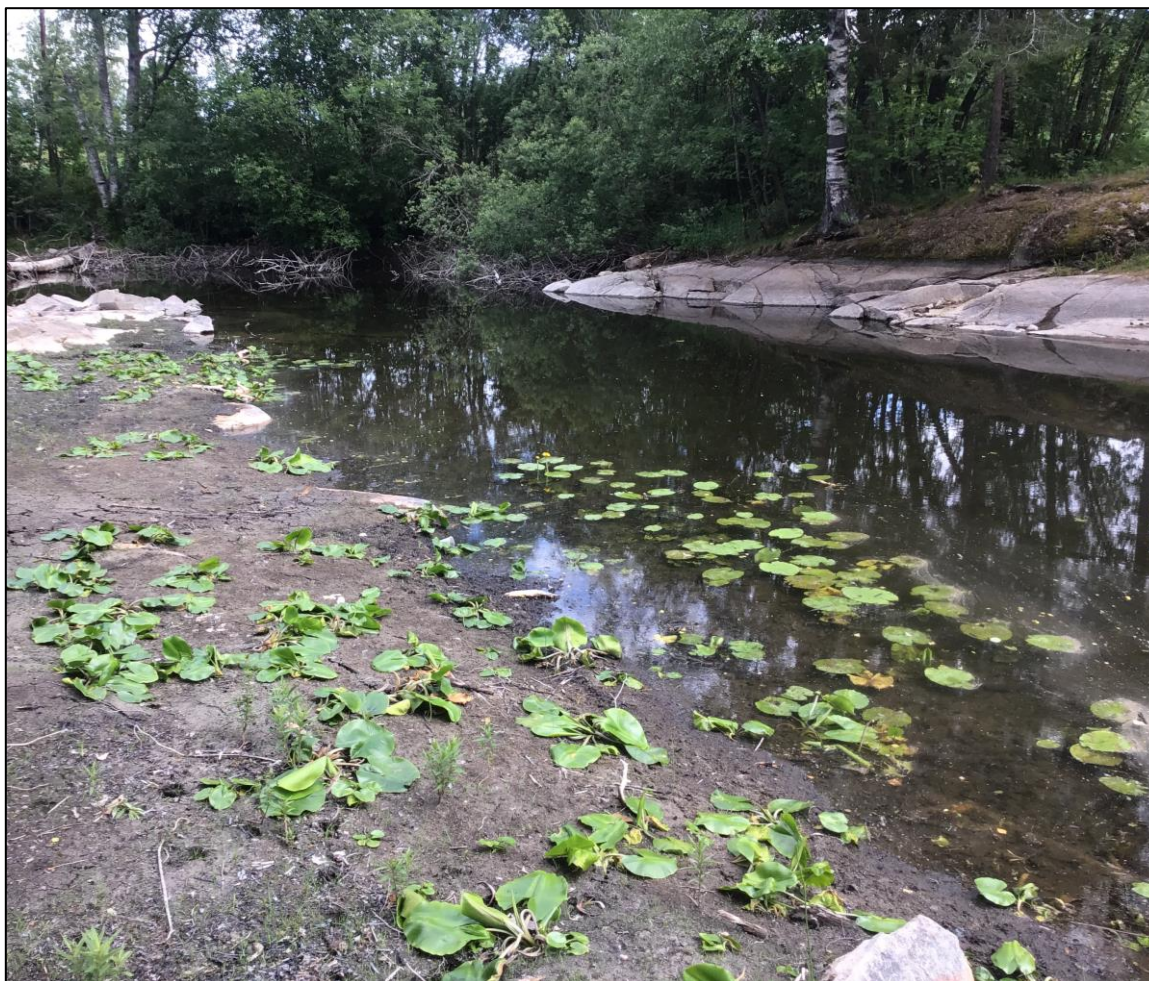
Totalt for alle de tre påvirkede vannene var det i sum et relativt lite areal med blottlagt innsjøbunn. Store deler av reguleringssonen rundt vannene er dominert av fjell og stein. De største «flatene» med blottlagt innsjøbunn ble observert i nordenden av Ulvenvatnet, langs Påverudelva (figur 5-2) og på vestsiden av Verkensvannet.

Figur 5-2. Blotlagt innsjøbunn.

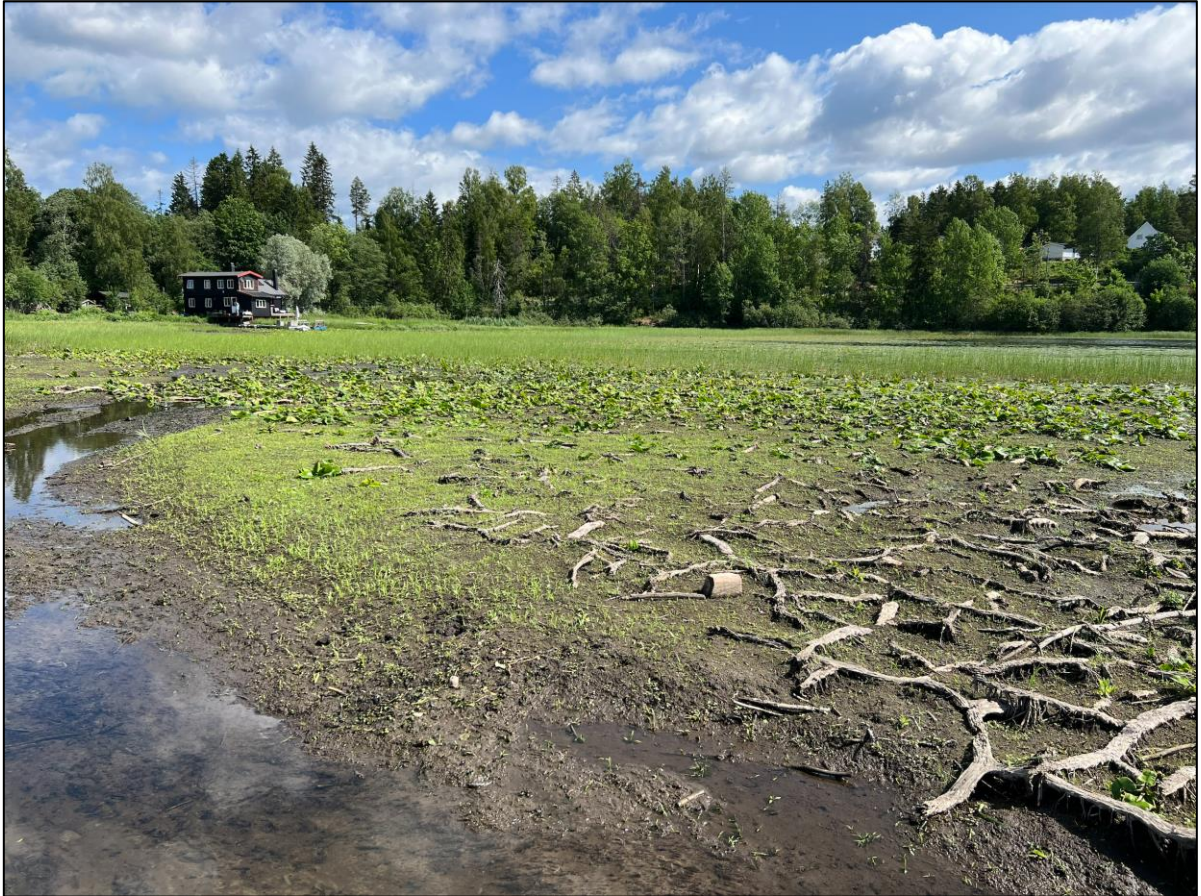
Det ble observert en del nøkkerose på tørrlagte arealer (figur 5-3 og figur 5-4), og observert at arealer som tidligere lå under vann nå overtas av arter som vanligvis ikke vokser i denne sonen (se figur 5-4 og figur 5-5). Dette er en naturlig suksesjon, og det forventes å se en reversert prosess når vannstanden heves igjen.

Figur 5-3. Tørrlagte røtter av nøkkerose.

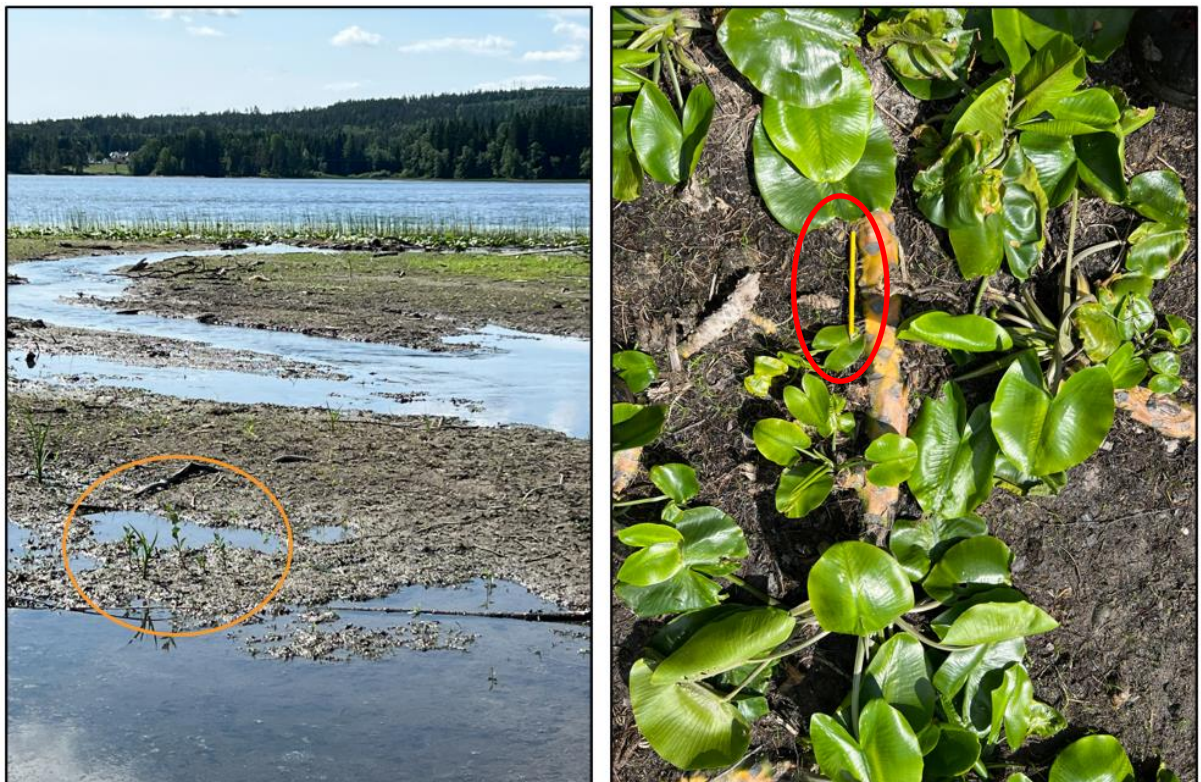
Figur 5-4. Bilder tatt på befaring. T.v. landplanter begynner å vokse opp på de tørrlagte områdene (oransje sirkel). T.h. nøkkerose på tørrlagte arealer (gul blyant ligger for størrelsessammenligning i rød sirkel).

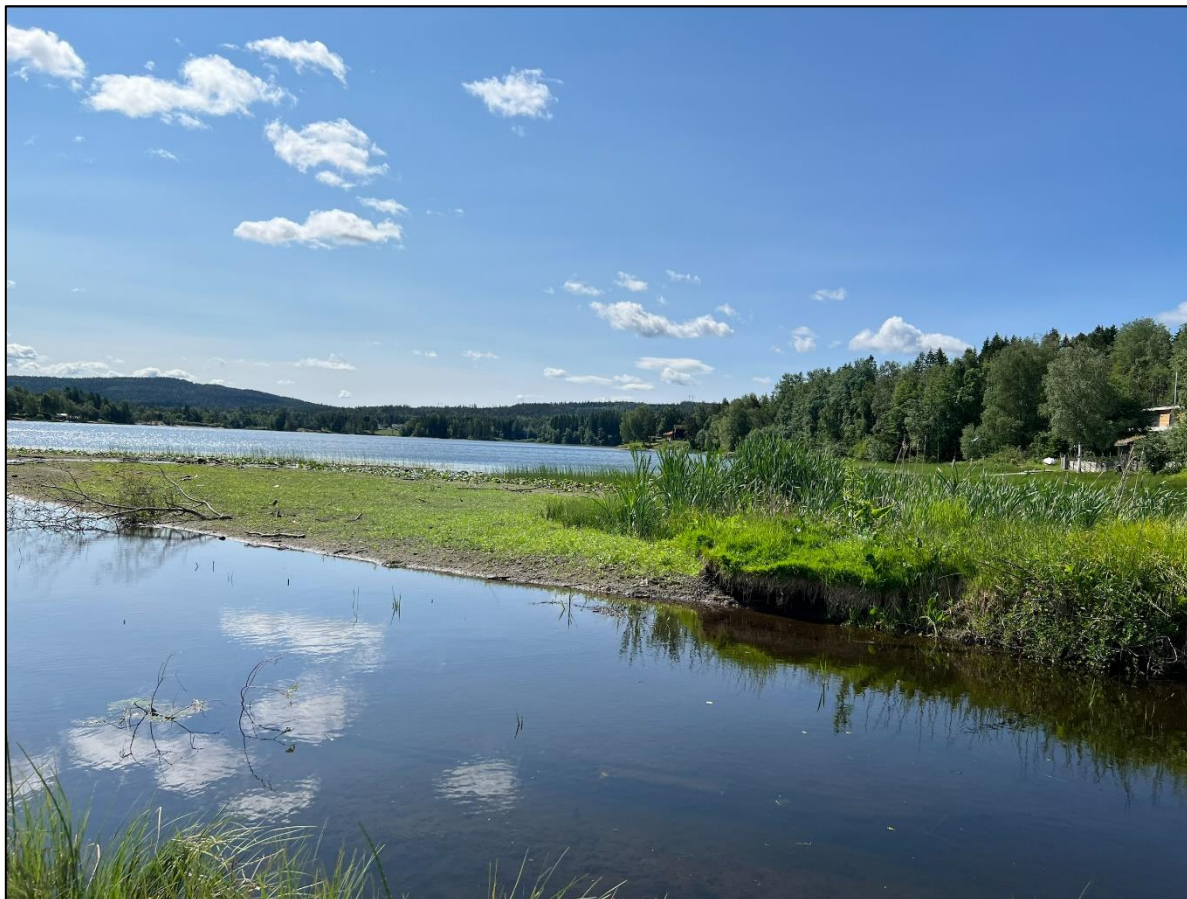
Figur 5-5. Observerte arealer som tidligere lå under vann overtas av arter som vanligvis ikke vokser i denne sonen.

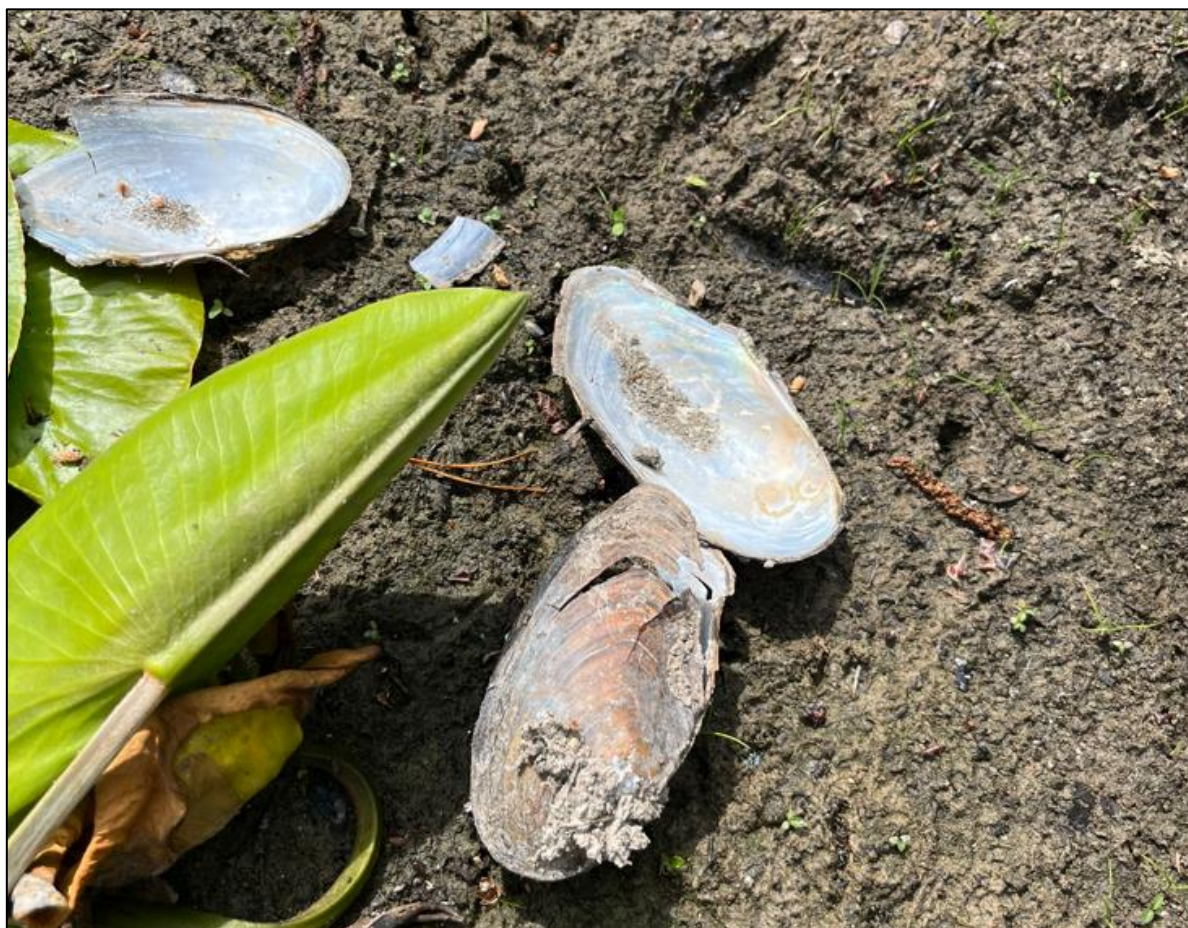
På befaringen 22.06.2023 ble det flere steder gjort funn av død andemusling. Det ble gjort enkelt funn her og der, mens de største ansamlingene ble observert langs Påverudelva og langs Verkensvannet. Det er usikkert om dette er skjell som har dødd naturlig og samlet seg der eller om det er et resultat av nedtappingen da det ikke ble funnet større ansamlinger andre steder ved befaring.

Figur 5-6. Død andemusling.

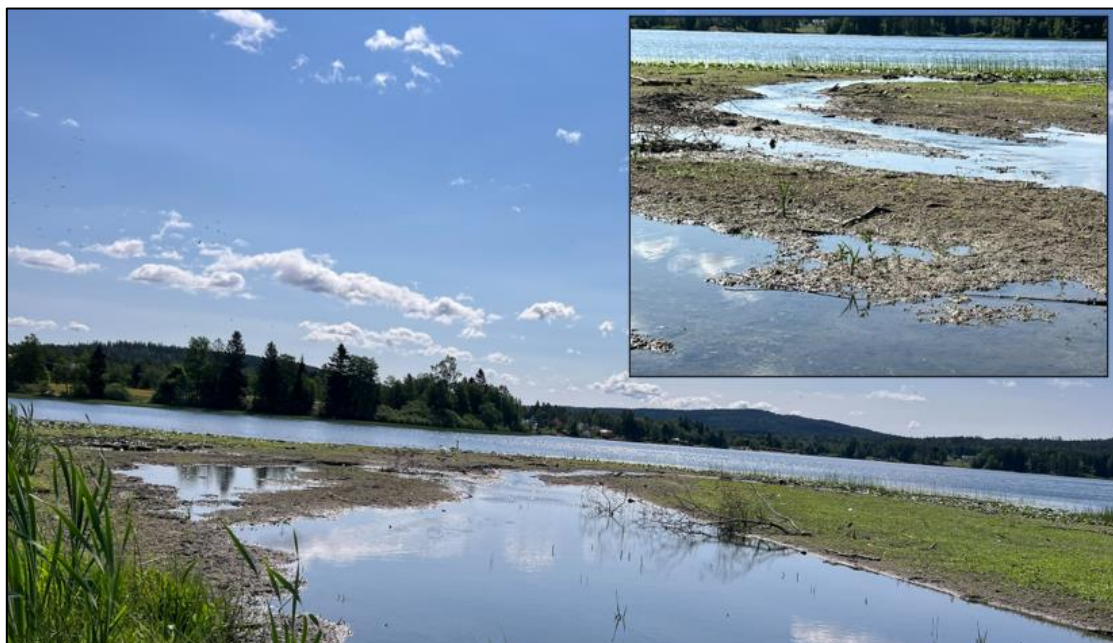
Det ble ikke observert noen åpenbare vandringshinder basert på dagens vannstand. Grobruelva (009-199-R) har et todelt sprang. Nedre sprang (figur 5-8) er på de tørrlagte arealene (delta), som nå har blitt en kanal som vurderes å være lett å forsere for ørret. Øvre sprang (figur 5-9) er en bergterskel med gode passasjemuligheter ved litt høyere vannføring enn hva som ble observert på befaringstidspunktet.

I nedre sprang har elveløpet ved befaringstidspunktet allerede lagd et nytt løp som ble målt til rundt ca. 15-20 cm dybde. Det nedre spranget ble ikke vurdert som noe vandringshinder, og det forventes å være høyere vannføring når storørreten går opp for å gyte.

Figur 5-8. Utløp Grobruelva, nedre sprang.

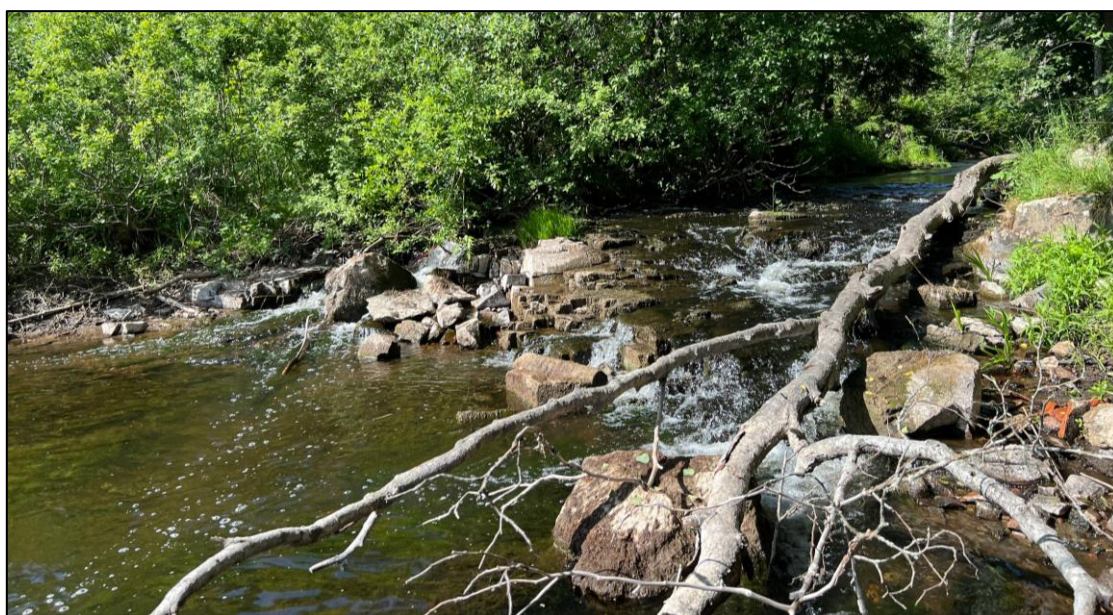
Øvre sprang har små fordypninger/kulper opp langs bergterskelen som gjør at ørreten kan forsere spranget. Det vurderes ikke å være et vandringshinder på befaringstidspunktet, og som nevnt tidligere forventes det å være høyere vannføring ved oppvandringstidspunktet for ørreten.

Figur 5-9. Øvre sprang i Grobruelva.

Fisk	Ubetydelig til noe forringelse	Det ble ikke observert noen vedvarende vandringshinder. Et skadeforebyggende tiltak kan være å utbedre kulp nedstrøms øvre sprang i Grobruelva. Videre foreslås ingen ytterligere tiltak utover at bunnlevende fisk som lever av vannplanter, vil ha en positiv effekt av en økt vannstand for å øke planteproduksjonen. For pelagisk fisk vil også en økt vannstand ha en positiv effekt fordi de får et større vannvolum.
Insekter	<i>Ble ikke vurdert ved befaringen,</i> men trolig noe forringet på grunn av endring i litoralsone.	<i>Ble ikke vurdert ved befaringen,</i> men en vannheving vil kunne ha en positiv effekt for å få tilbake artene som trives i de grunne delene av litoralsone
Muslinger	Noe forringelse, men uvisst omfang.	Det foreslås ingen ytterligere tiltak utover at en heving av vannstanden vil kunne ha en positiv effekt for økt vannvolum i grunne deler av litoralsonen.

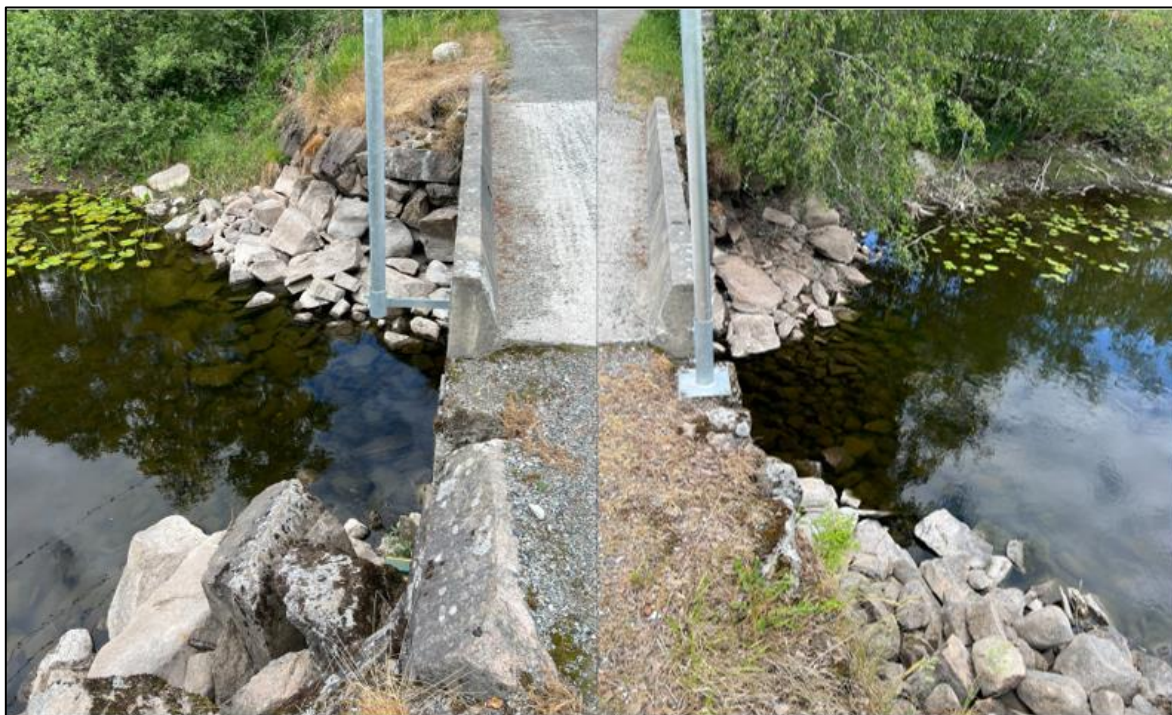
På befaringstidspunktet ble vannstanden gjennom hele kanalen vurdert som god og det ble ikke observert noen vandringhinder over terskelen under bruen. Fra brua ble det observert flere fisk på befaringstidspunktet, og en større ansamling med død andemusling (se kapittel 5.5).

Figur 5-10. Påverudelva.

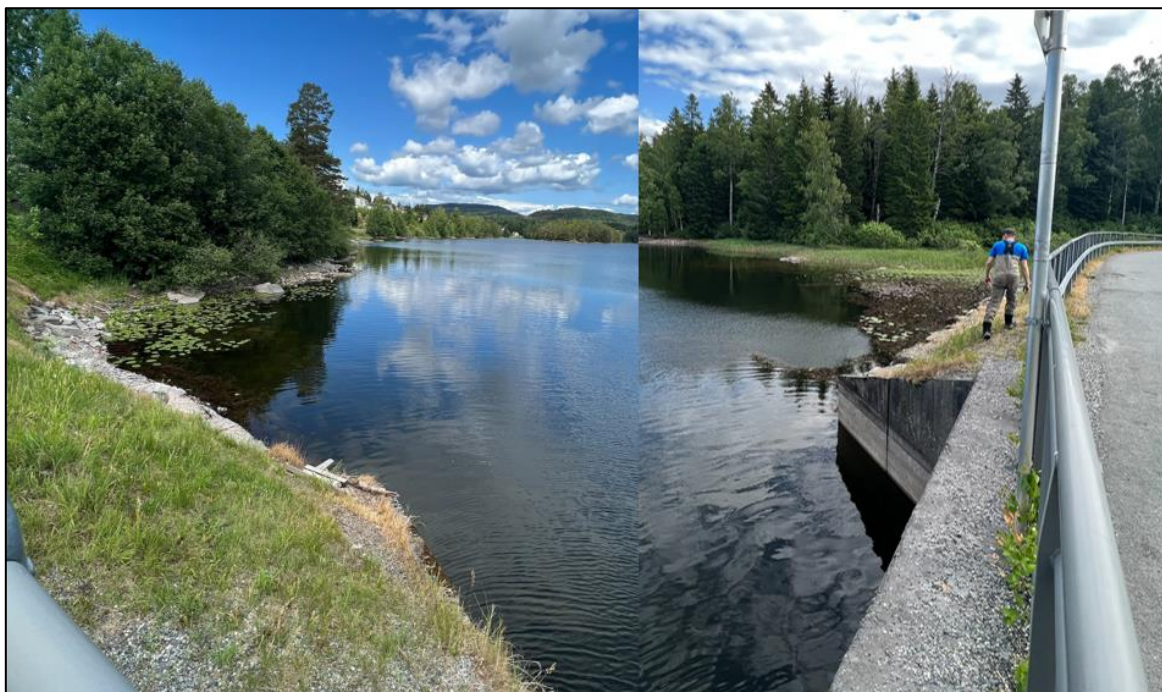
Vannstanden gjennom hele kanalen mellom Verkensvannet og Nordvannet ble vurdert som god på befaringstidspunktet. Det ble ikke observert noe vandringhinder. Det ble observert noen flyteplanter på østsiden av kanalen, men ingen større dynger ble observert.

Figur 5-11. Kanal mellom Verkensvannet og Nordvannet. Bildene er i retning Nordvannet.

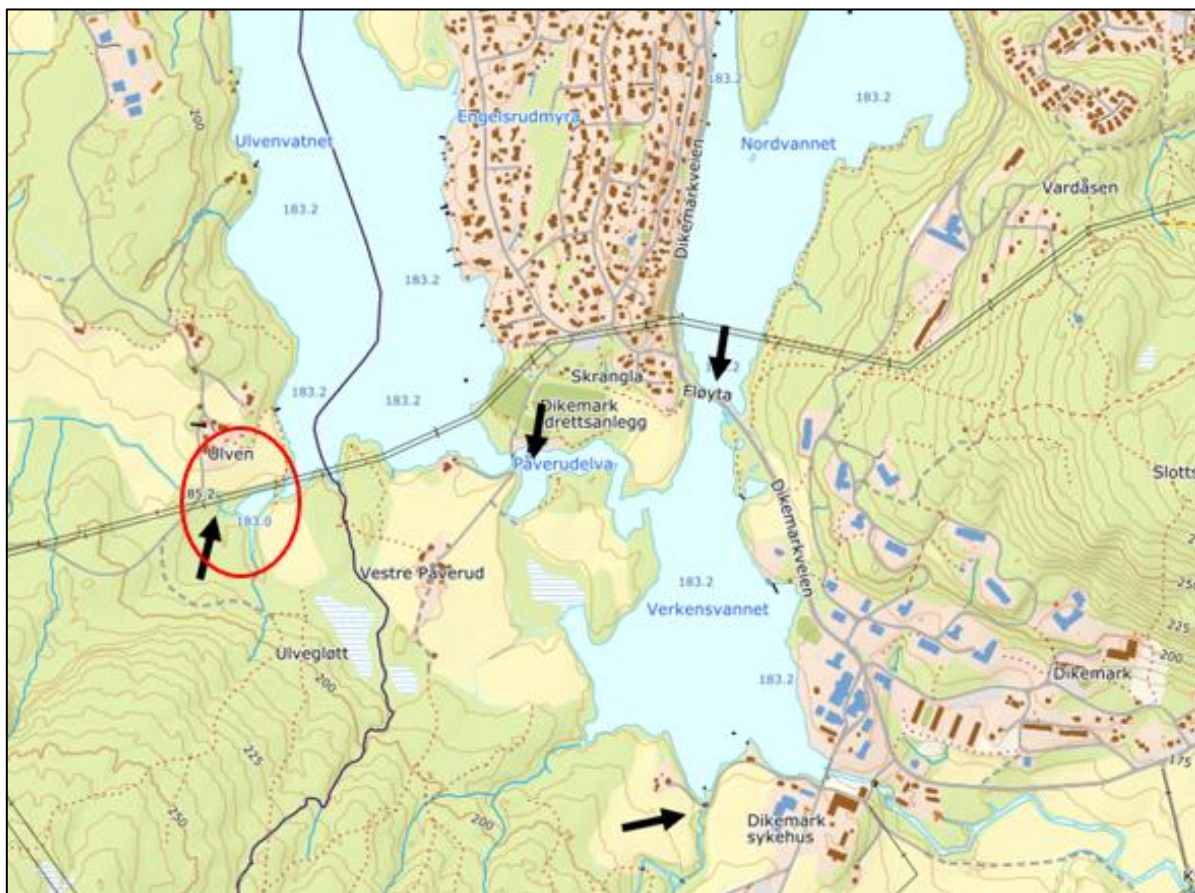
Ved navnløs bekk, som ligger under felleskategorien «Bekkene i Kjekstadmarka» (009-89-R) i kartet til Vann-Nett (Vann-Nett, 2023), var bekken gjengrodd og med lite vann. Det var vanskelig å følge bekken. Det ble ikke observert noe vann i bekken slik det fremgår av kartet (se sirkel i figur 5-12).

Figur 5-12. Plassering av navnløs bekk.

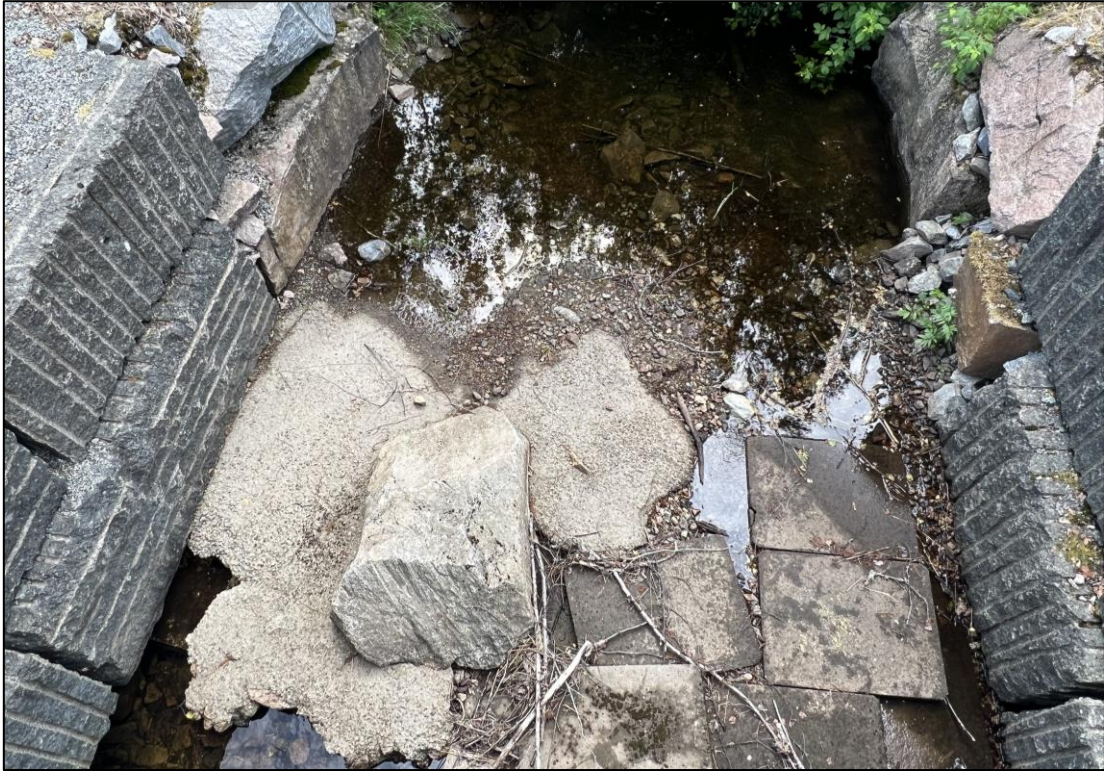
Verkensbekken, som ligger under felleskategorien «Bekkene i Kjekstadmarka» (009-89-R) i kartet til Vann-Nett (Vann-Nett, 2023) hadde svært lav vannføring på befaringstidspunktet (figur 5-14), og var den eneste strekningen med synlig vandringshinder på befaringstidspunktet (se figur 5-13). Det vurderes at vandringshinderet skyldes den lave vannføringen og at det ikke vil være et vedvarende problem. Den lave vannføringen skyldes en lengre svært tørr periode og det forventes at det vil være økt vannføring når ørreten går opp. Det anbefales allikevel oppfølgende undersøkelser ved høyere vannføring for å bekrefte dette.

Figur 5-13. Observert vandringshinder i Verkensbekken.

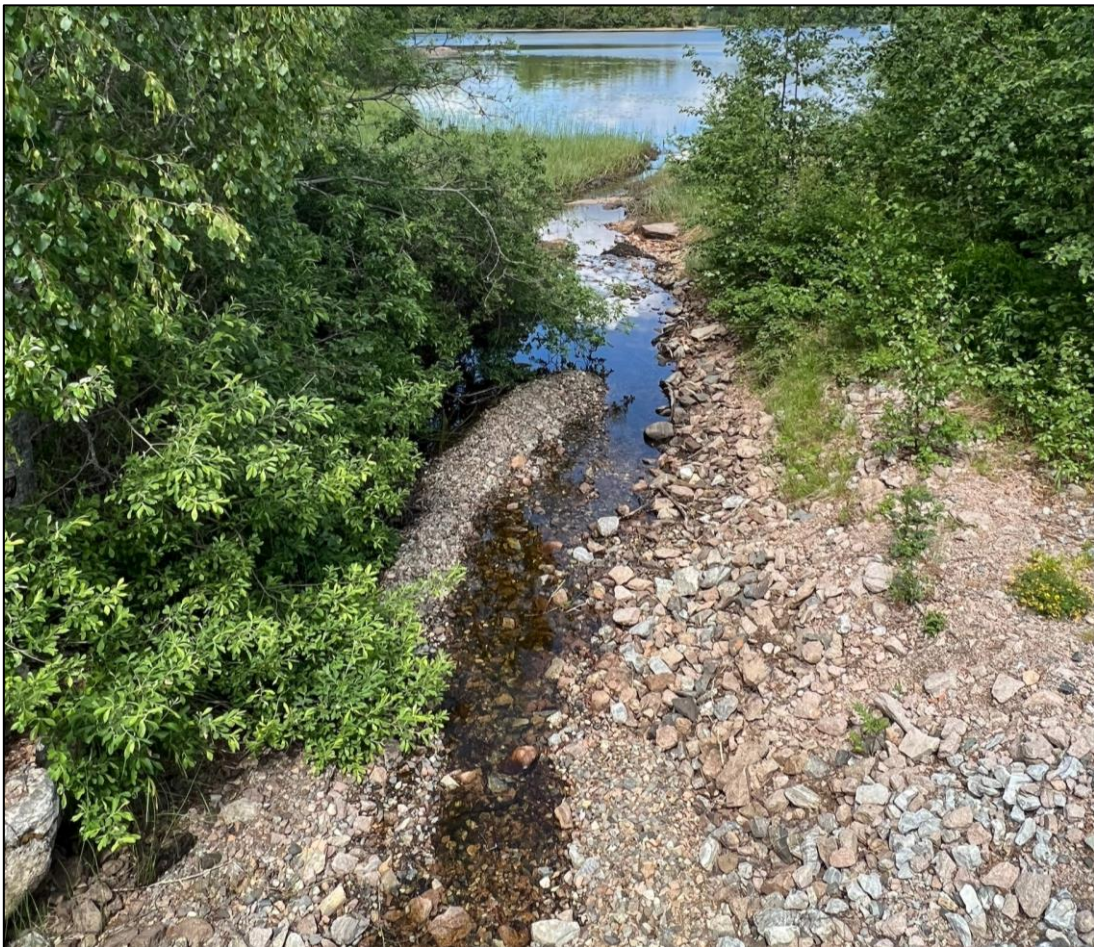
Figur 5-14. Utløp i Verkensbekken.

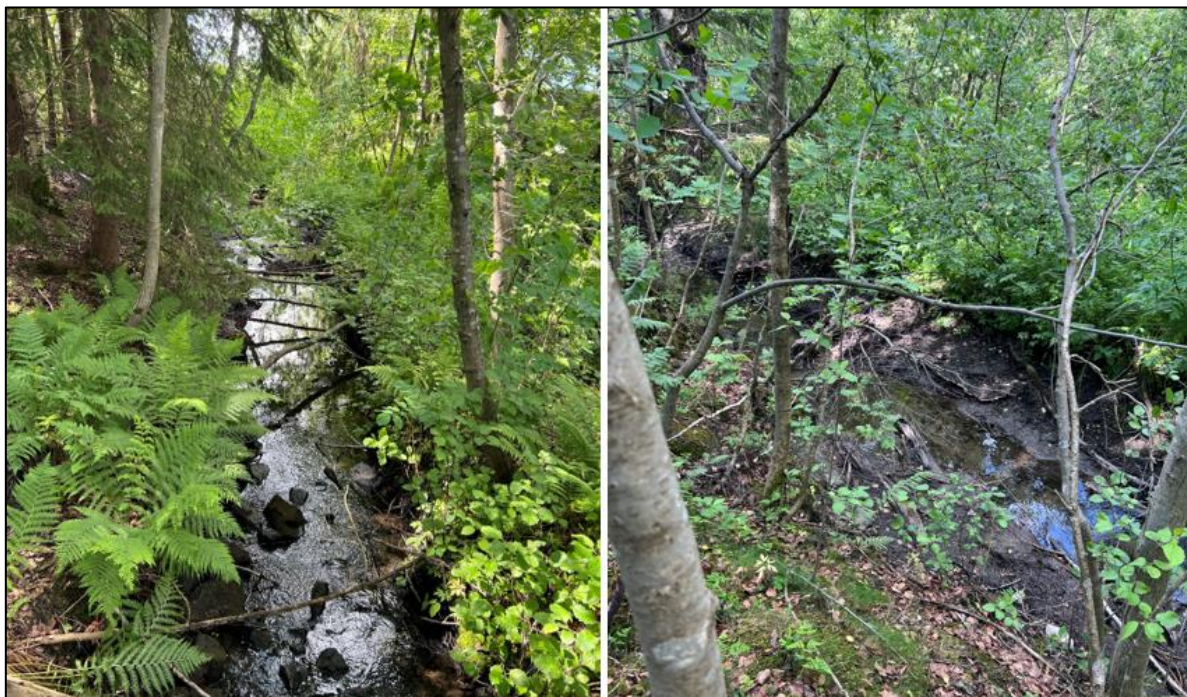
På befaringstidspunktet ble det observert lav vannføring i bekken (figur 5-15), men det ble ikke observert vandringshinder. Nedre del av Oppsjøbekken (009-187-R) erodert et nytt bekkeløp ut i Nordvannet (figur 5-16).

Figur 5-15. Det ble observert lav vannføring i Oppsjøbekken ved befaringstidspunktet.

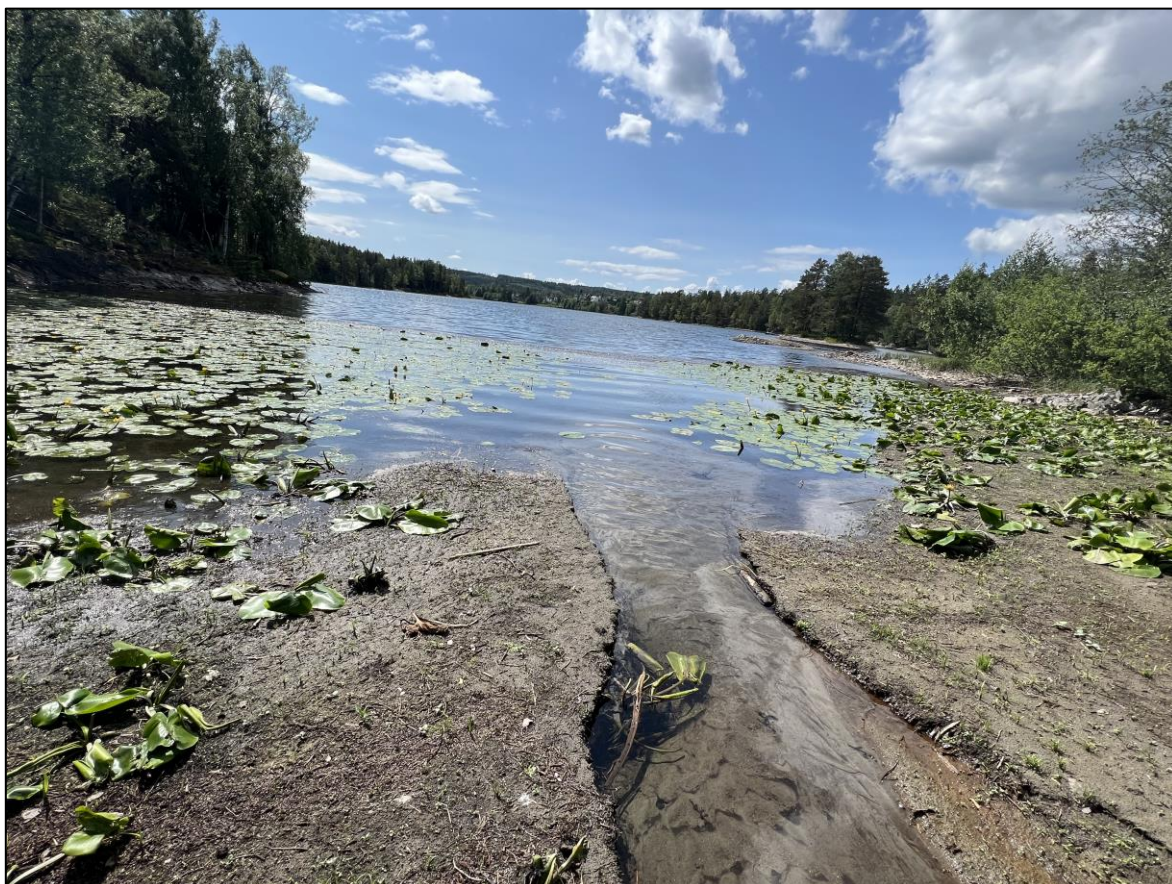
Figur 5-16. Utløp Oppsjøbekken.

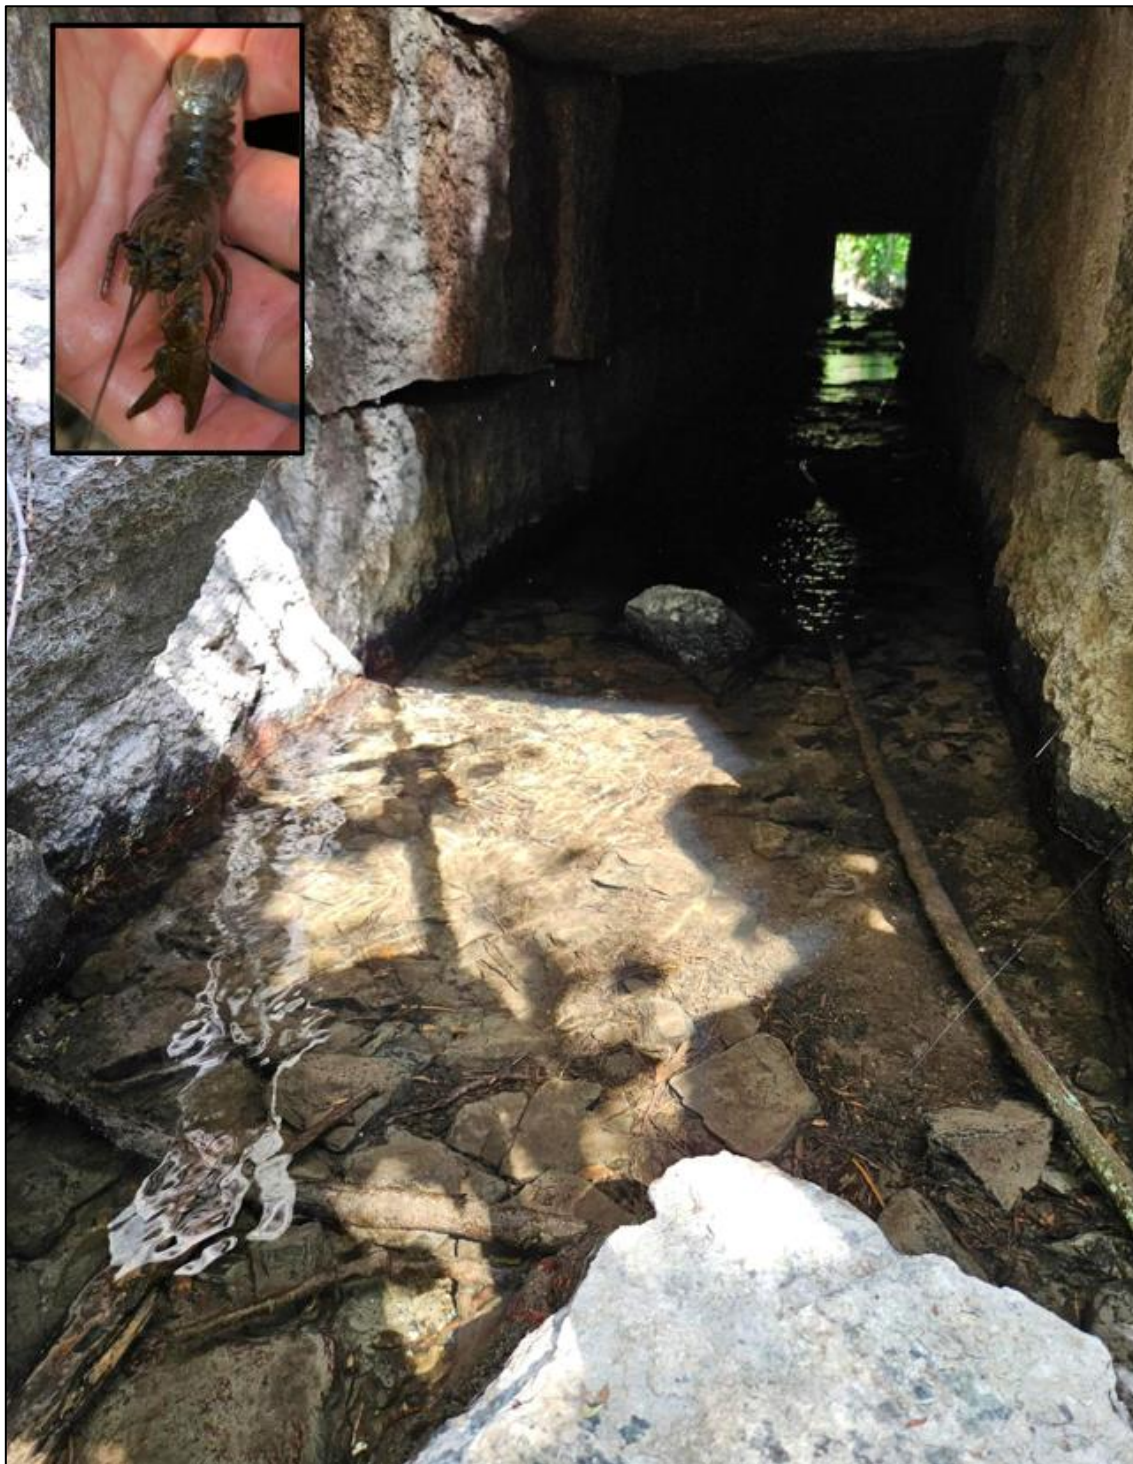
På befaringstidspunktet fikk Multiconsult spørsmål fra Eiendoms- og byfornyingssetaten om vi kunne ta en utsjekk av Padderudbekken (009-185-R) og om den hadde gått tørr eller ikke. Bekken var ikke tørr (se figur 5-17) på befaringstidspunktet og det ble observert to individer av ferskvannskreps, samt noen gamle klør.

Figur 5-17. Vannføring gjennom kulvert i Padderudbekken og ferskvannskreps observert på befaring 22.06.2023.

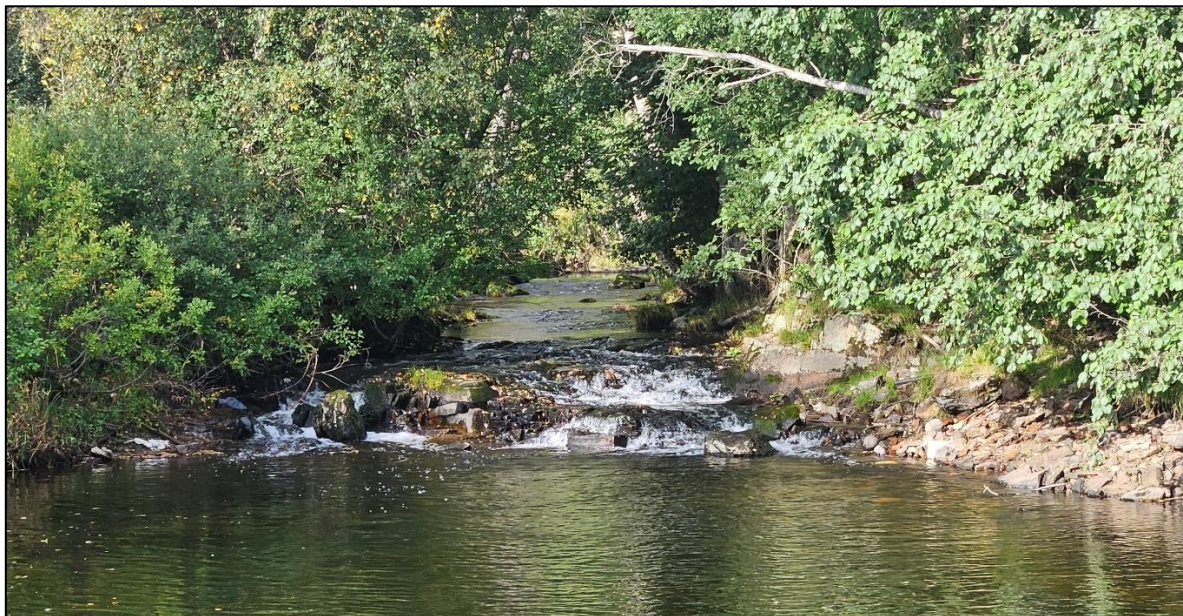
Figur 3-1. Grobuelva (øvre sprang).

Figur 3-1 viser øvre sprang i Grobuelva ved høyere vannføring. Selve bekkeløpet som går inn i skogen virker mindre påvirket av flommen og er funksjonell for fisk.

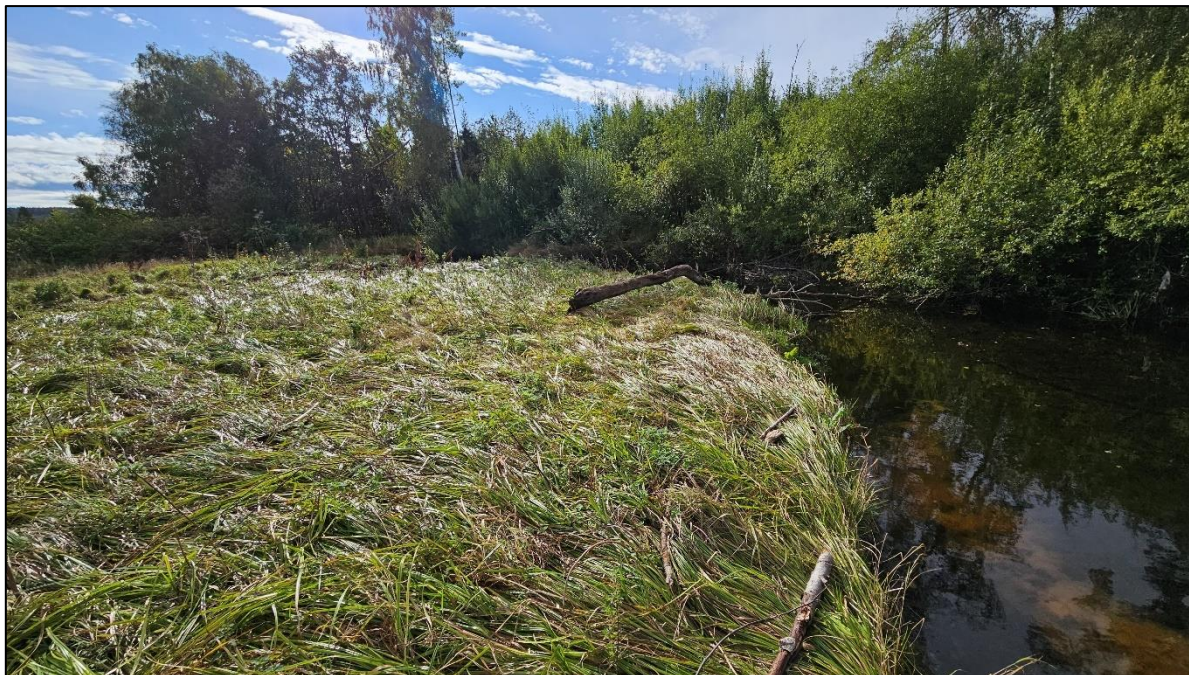
Figur 3-2. Grobuelva, parti mellom øvre og nedre sprang.

Grobruelva synes å ha blitt sterkt påvirket av flommen og i utløpet har vannet gått over gresset og har dratt med seg mye trær og annet organisk langt opp på land. Vannstand virke å ha stått 1 meter over vannstanden ved befaringstidspunktet.

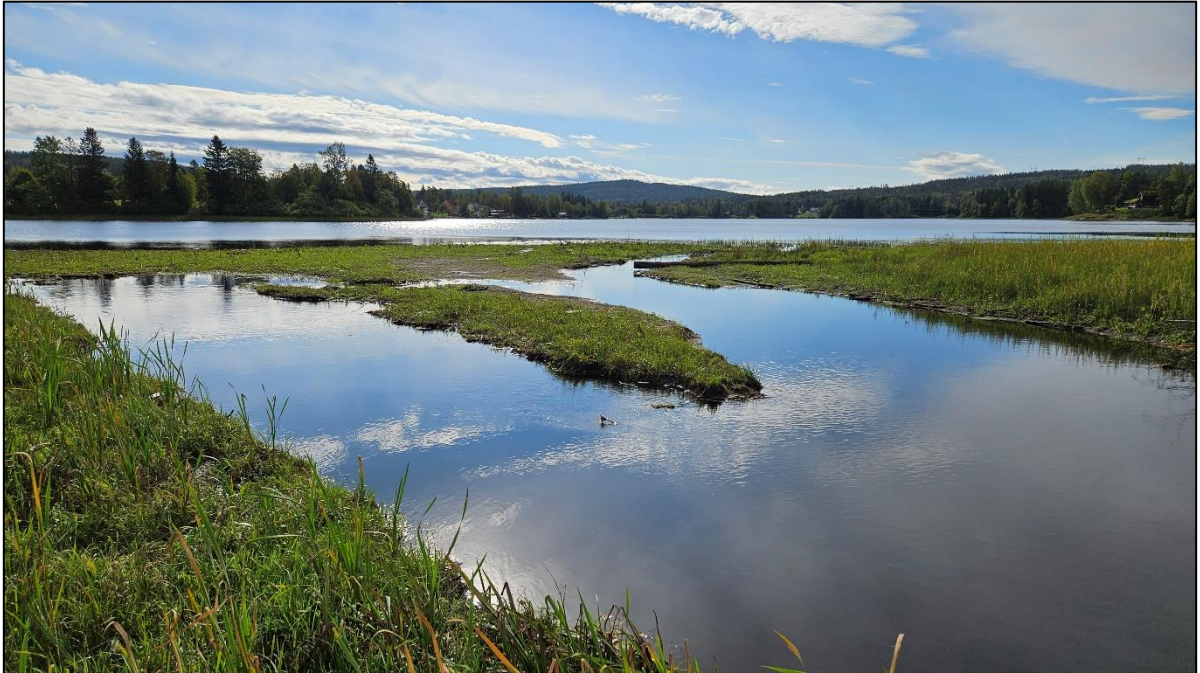
Figur 3-3. Grobruelva, nedre sprang.

Figur 3-3 viser Grobruelvas utløp til Ulvenvatnet. Ved befaring ble det observert at elva har delt seg i to i deltaet, og har nå fått to utløp til Ulvenvatnet. Flommen har laget to tydelige løp som begge fungerer for fisk.

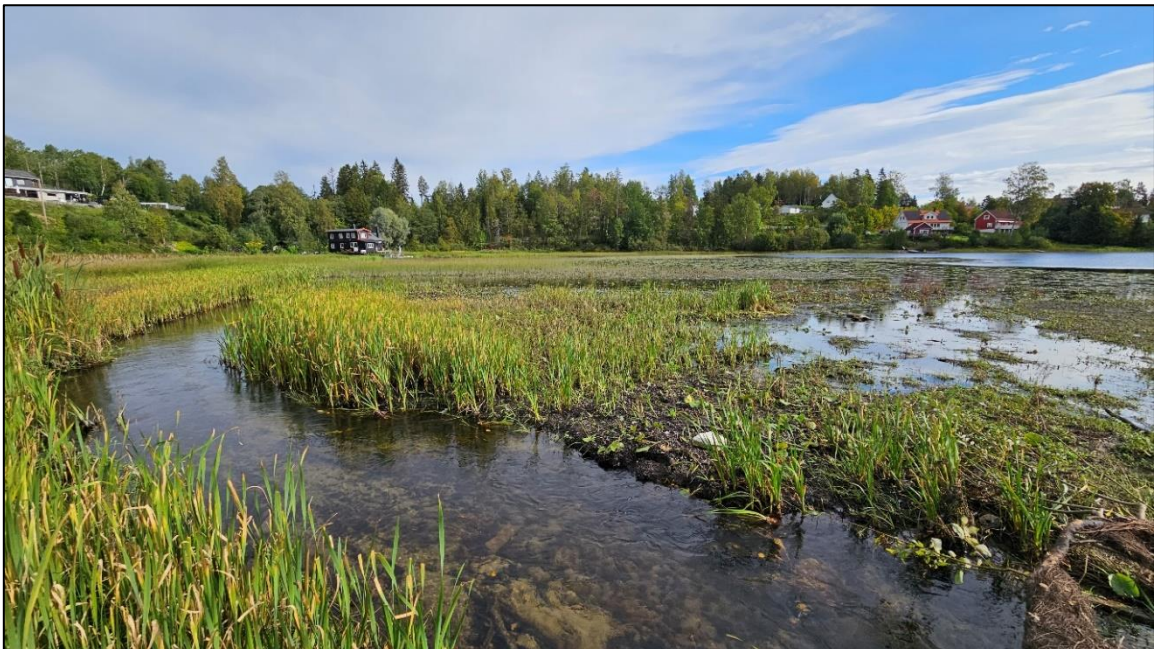
Figur 3-4. Nordlig løp i nedre del av Grobruelva.

Figur 3-4 viser nordlig løp som er etablert i Grobruelva. Løpet har god vanddybde og -mengde, og vurderes som det beste av de to utløpene per dags dato.

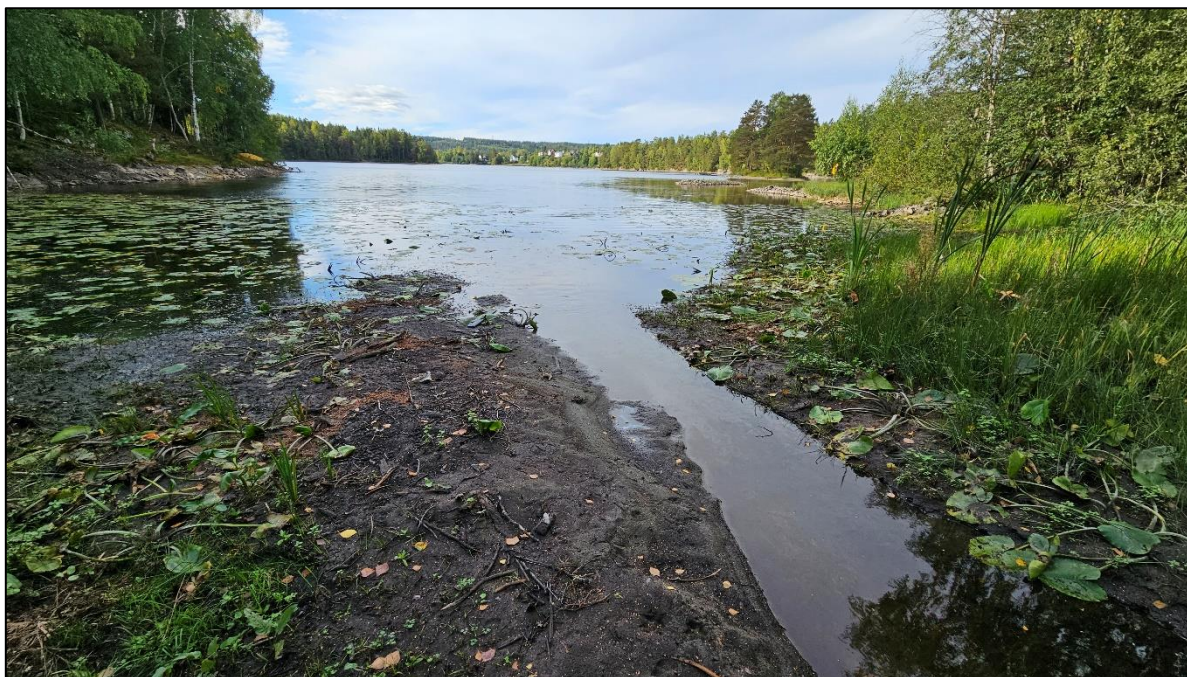
Figur 3-5. Oppsjøbekken utløp ut i Nordvannet. Oppsjøbekken har ikke endret seg stort fra juni. Muligens blitt litt dypere og litt mer kanalpreget i utløpet.
