NOTAT

Oppdrag	Dammen ved Verkensvannet, Dikemark, Asker kommune	Dokumentkode	10206653-01-RIM-NOT-004
Emne	Miljø- og arealplan	Tilgjengelighet	Åpen
Oppdragsgiver	Eiendoms- og byfornyelsesetaten	Oppdragsleder	Vegard Lie
Kontaktperson	Steinar Sidselrud	Utarbeidet av	Rakel Bjørngaard
Kopi		Ansvarlig enhet	Multiconsult

SAMMENDRAG

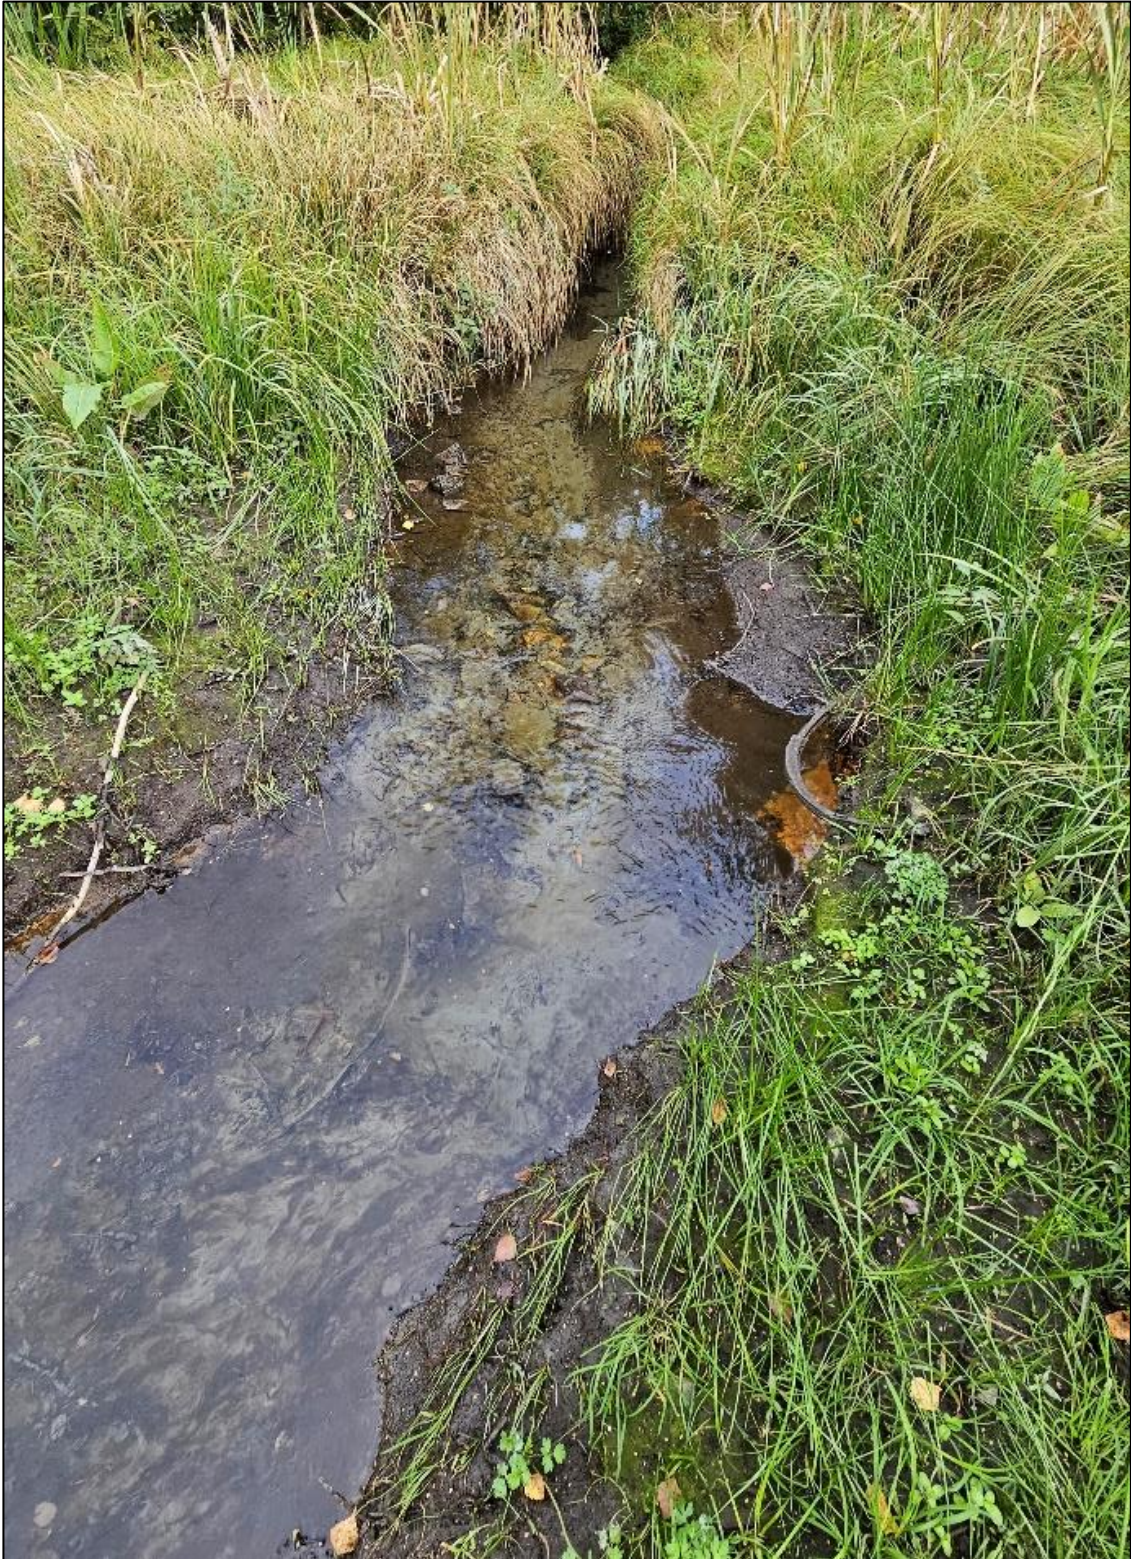
Oppstrøms mot skogen har oppsjøbekken fått en tydeligere kanal. Enkelte områder har nå 0,5 m dybde og enkelte steiner har begynt å dukke opp. Bekken ser ut til å ha dannet et stabilt bekkeløp som fungerer for fisk.

Figur 3-6. Oppstrøms Oppsjøbekken.

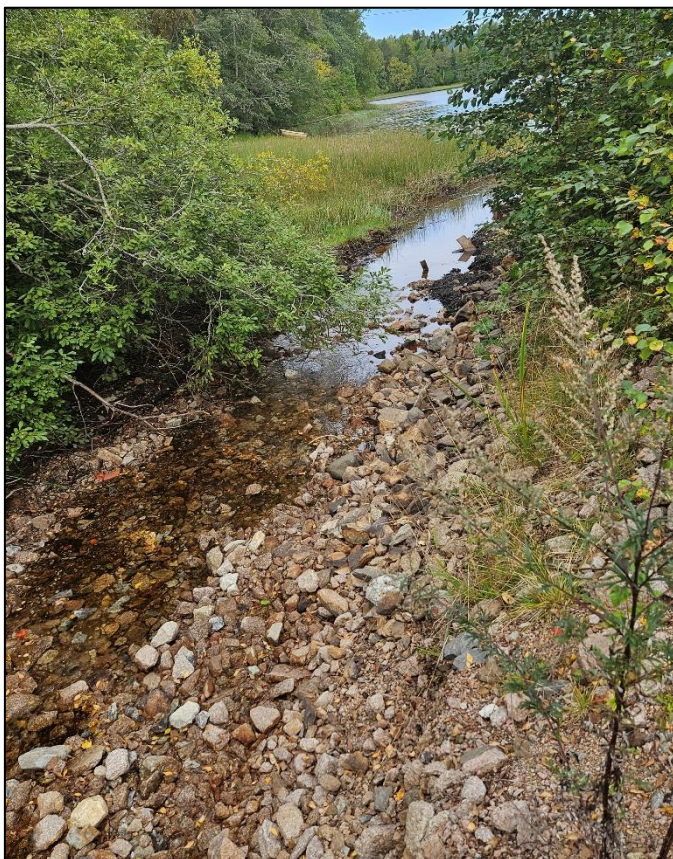
Figur 3-7. Utløp.

Verkensbekken har liten endring fra befaringsen i juni. I hovedsak er endringen i overgang bekk/vann der det ble observert at området har blitt noe dypere, sammenlignet med forrige befaringsen.

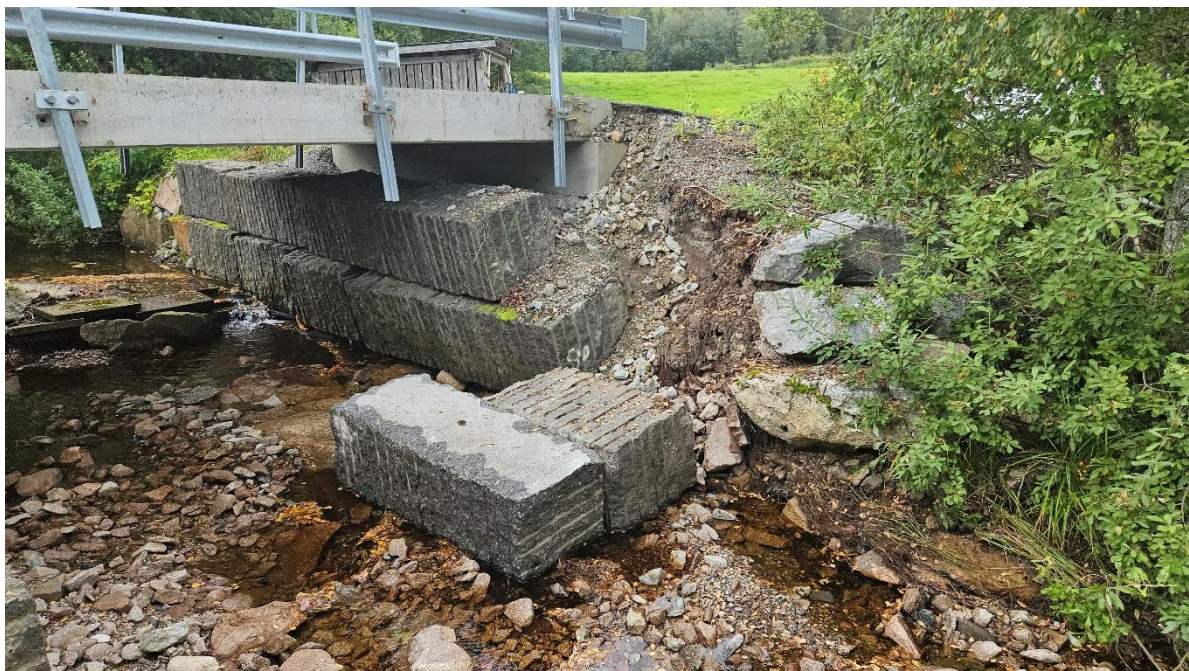
På befaringsen i september ble det observert tydelig utvasking av puk/sprengstein fra brofundamentet etter flommene. Brufundamentet er også på vei til å skli ut i bekk.

Figur 3-8. Utsklidning av brufundament i bekk.

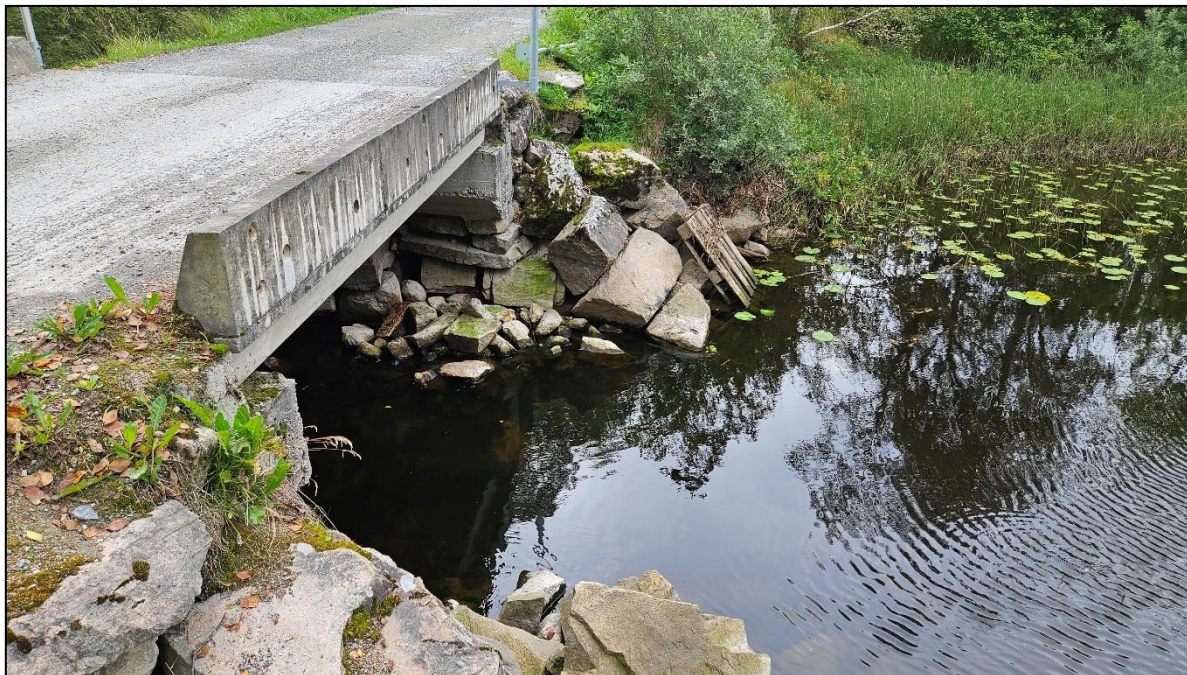
Påverudelva har noe høyere vannføring, og fremstår ellers likt som ved befaringen i juni. Det ble også observert mindre tørrlagte områder. Se bilder nedenfor.

Figur 3-9. Påverudelva.

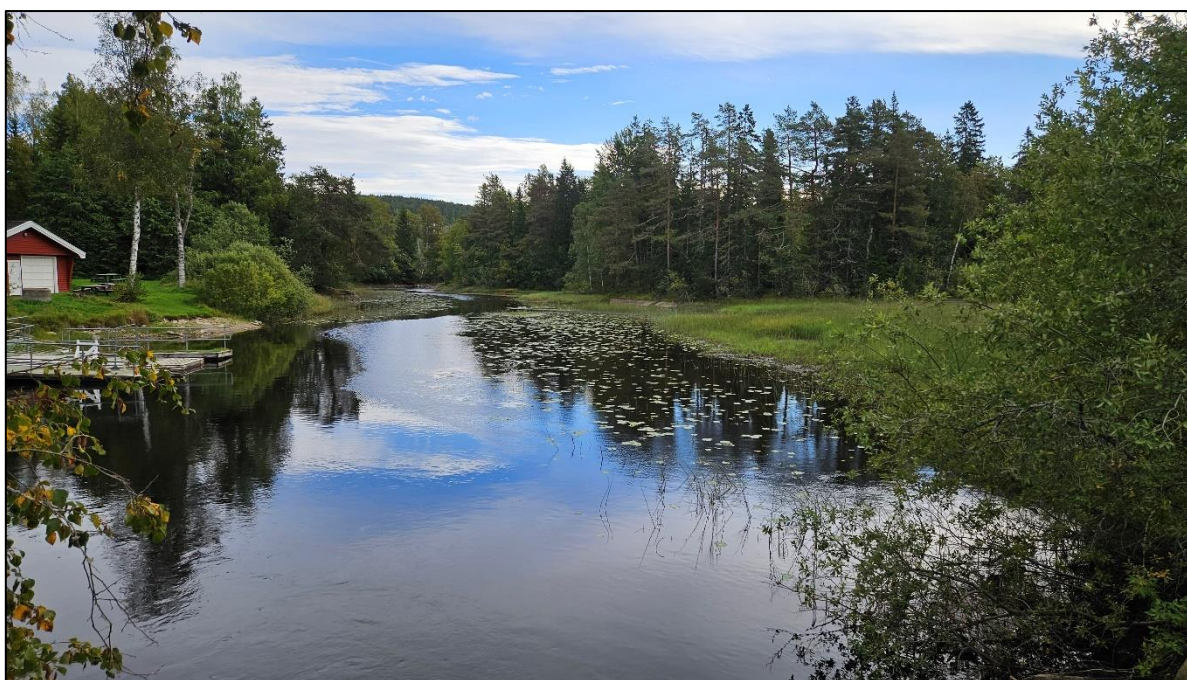
Figur 3-10. Mindre tørrlagte områder i Påverudelva. Dette skyldet høyere vannføring.

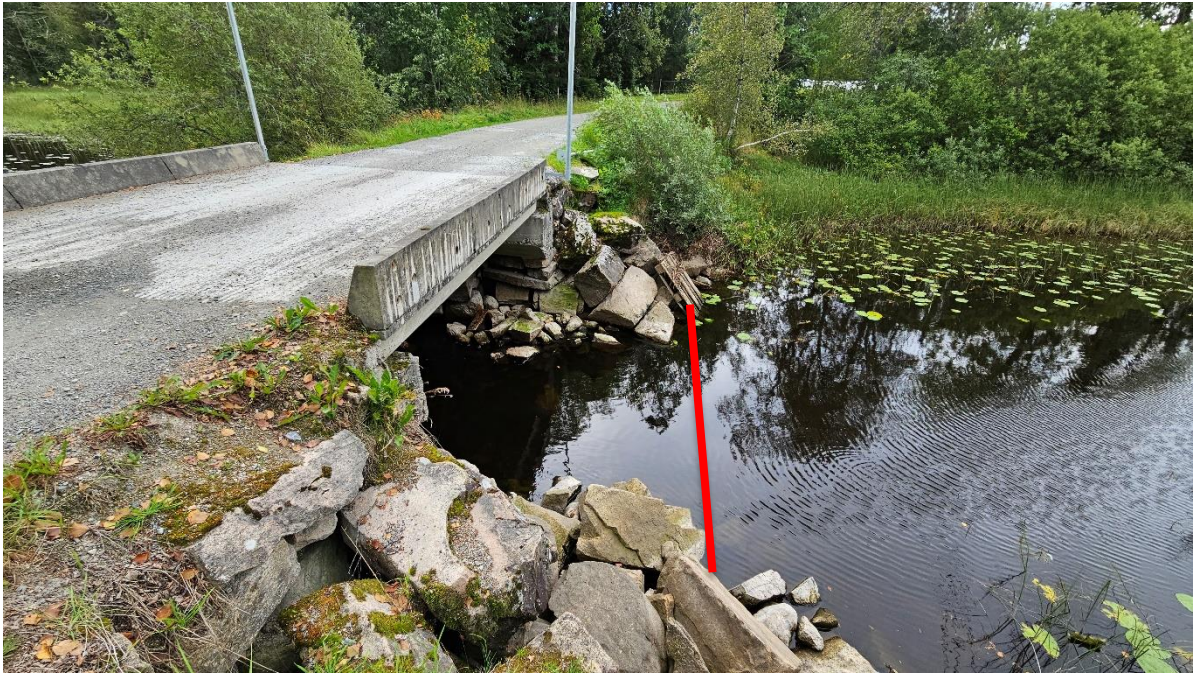
Figur 3 Plassering av terskel foran bro.

Hvis man ønsker å gjøre et slikt midlertidig tiltak så må det omsøkes til Statsforvalter. Teknisk løsning må avklares med en vassdragsteknikker for å skissere eventuelt løsning.
