Rapport

Oppdrag: **DNV, Stavanger**

Emne: **Tilleggsinformasjon til søknad om utfylling i sjø
Resultater fra miljøteknisk bunnundersøkelse og
vurdering av tiltaksbehov**

Oppdrag- / Rapportnr. **216580 - RIGm-RAP-003_rev00**

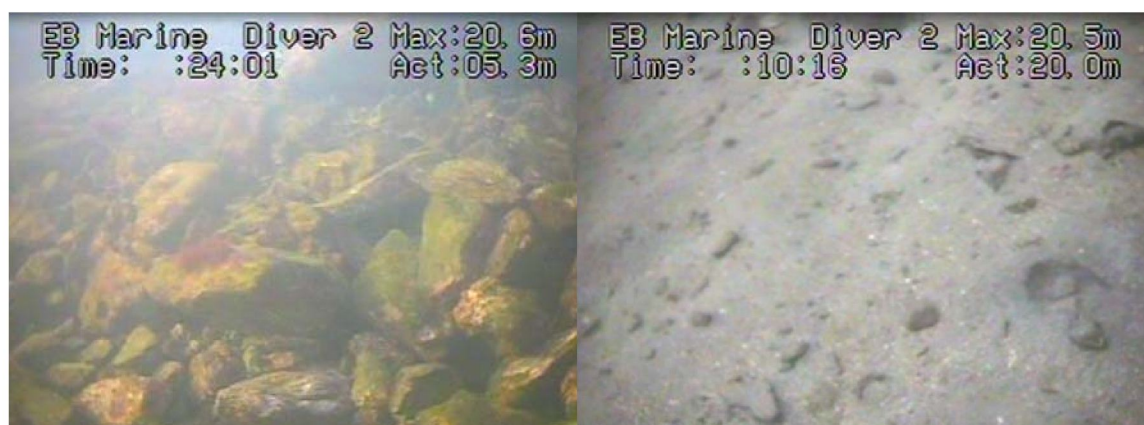
Undersøkelsen viser at dagens sjøfylling hovedsakelig består av store steiner/blokker. Midt i fyllingen og ved fyllingens ytterkanter i nord og sør ble det observert noe mer finstoff/knust stein i sand- og grusfraksjon (maks 5-6 m bredt parti midt i fyllingen og stedvis lommer i nord/sør). Finstoffmektigheten var kun noen få mm på steinene/blokkene og 5-15 cm i lommer. Typisk størrelse på fyllmassene er 0,5-2 m³, men flere steder ble mye større blokker observert (opptil anslagsvis 8 m³).

Naturlig sjøbunn i undersøkt område ligger på kote minus 11,5 (fyllingsfot nord) til kote minus 21 (SP4). Helningen mot midtre deler av fjorden beskrives av dykker som svak. Utenfor fyllingsfoten ble det observert naturlige sjøbunnsedimenter av sand med innslag av skjellrester. I nord inneholdt sjøbunnsanden spredte småsteiner.

Typisk sjøfylling

Typisk sjøbunnsediment (sand)

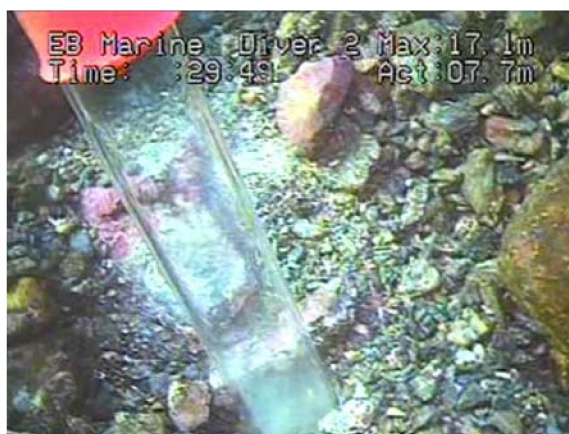
*Sedimentprøvetaking i lomme med finstoff*

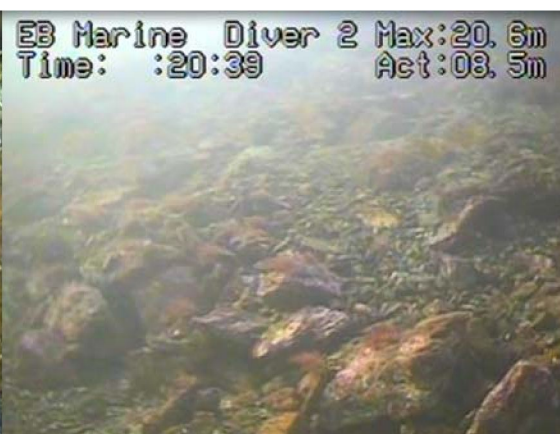
*Parti med noe finstoff innimellom*

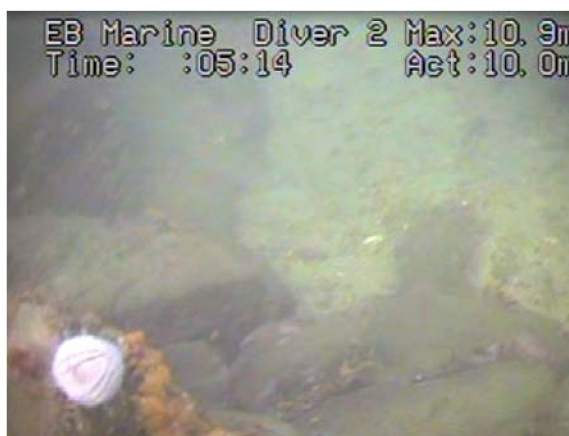
Fyllingen er bratt (> 45°), stedvis nesten overhengende. Det ble observert lite begroing på fyllingen. Fyllingsfoten lå ved prøveprofilen i sør på kote minus 19,5 og i nord på kote minus 11,5.

*Fyllingsfot i sør*

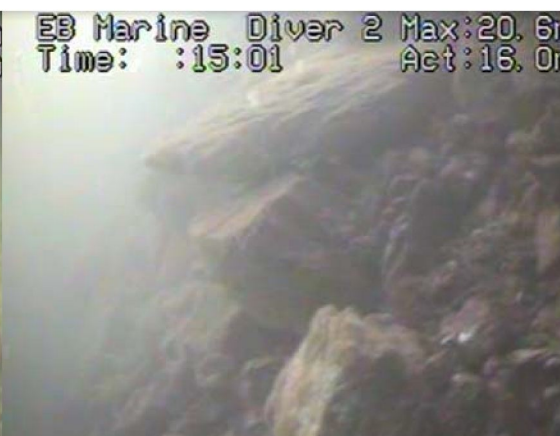
*Bratt fylling*
