## Utfylling Grunnvågen, Stord

Miljøgeologiske undersøkelser på sjø

DATO: 21. februar 2014

DOKUMENTKODE: 615096-RIGm-RAP-001

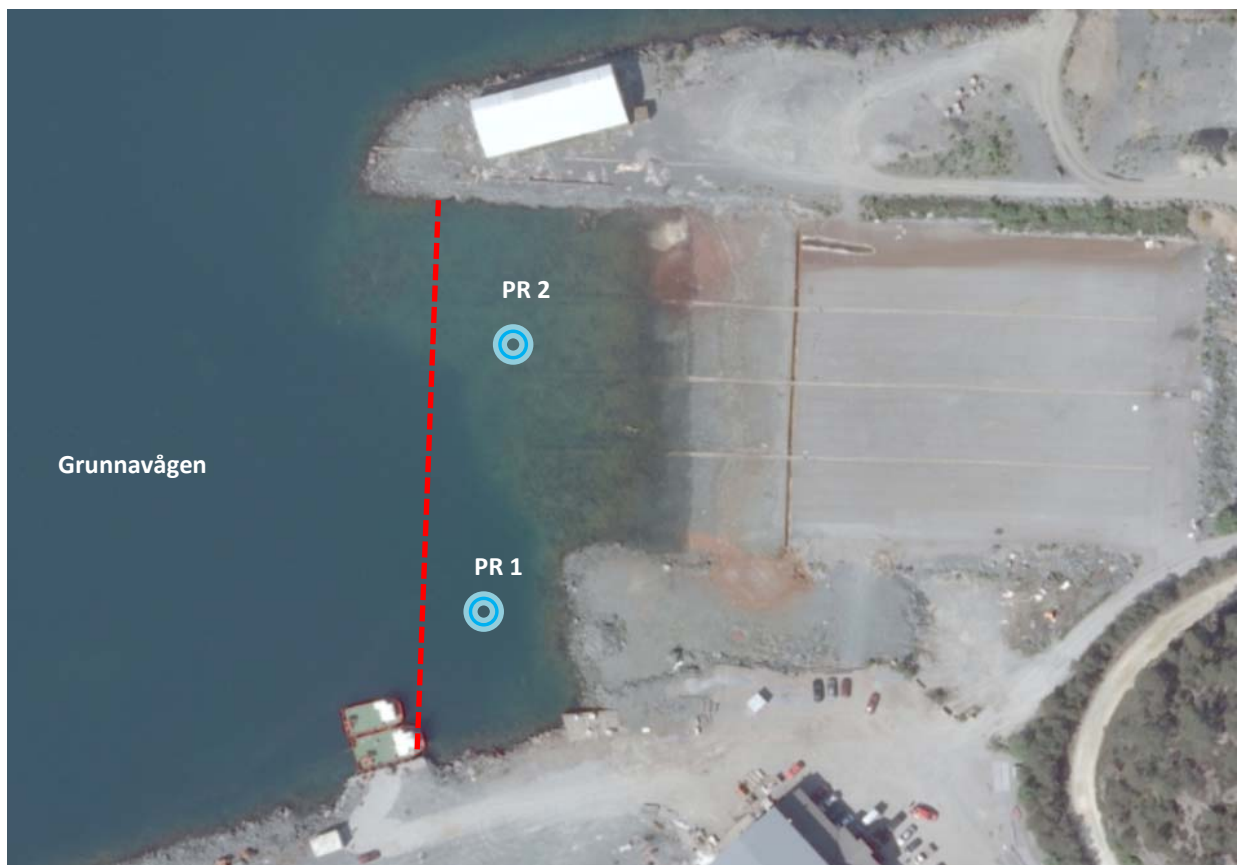
**Figur 2:** Viser skisse av det aktuelle området. Rød, stiplet linje viser ca. avgrensing av utfyllingen (fyllingstopp), mens blåe punkt angir ca. plassering av prøvestasjonene

Grove arealberegninger i ArcGis basert på observasjoner av sjøbunnen på flyfoto tyder på at i ca. 1300 m<sup>2</sup> av planlagt utfyllingsområde består sjøbunnen av sedimenter, og ca. 3800 m<sup>2</sup> er tidligere utfylt område der sjøbunnen består hovedsakelig av stein, se figur2.

Ca. avgrensingen av fyllingstoppen er vist på flyfoto i figur 2. Utfyllingen av sprengstein er planlagt fra land. Som avgrensing av fyllingen mot sjøen er det planlagt å etablere en mur / kaifront. Alternativet er å la fyllingen ligge med naturlig skråning ut i sjøen, og så plastre skråningen i bølgesonen. Dersom det blir aktuelt med plastring vil arealet av sjøbunnen som berøres bli noe større, enn om fyllingen avgrenses med en mur / kaifront.

Det er utført undersøkelser i to prøvestasjoner PR 1 og PR 2, se plassering av stasjonene i figur 2.

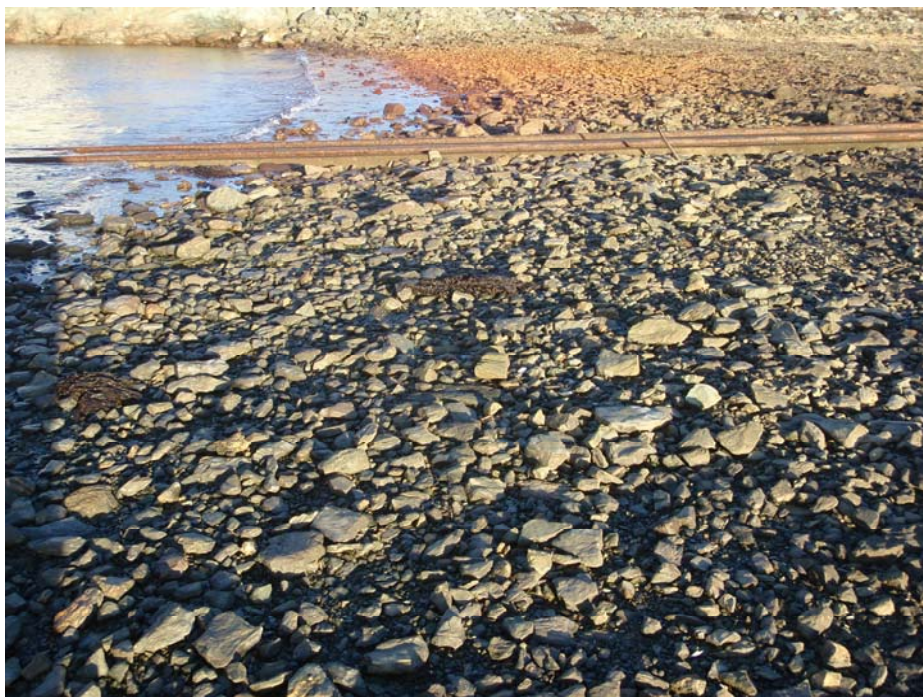
**Figur 3:** Innerste deler av Grunnavågen. Bildet er tatt mot nord.

Innerst i vågen består bunnen av steiner. I nordre deler av vågen skråer bunnen relativt svakt fra strandlinjen. Det er tidligere fylt ut i dette området og bunnforholdene bestod av stein tilsvarende som innerst i vågen, se figur 3. Denne type bunn ble observert i hele den nordre delen av vågen.

Bunnen ved PR 2 bestod av relativt flat bunn med stein tilsvarende som i figur 3. Det var ikke mulig å ta sedimentprøve i dette området. Denne steinbunnen strakte seg til ytre deler av planlagt utfyllingsområde og videre så langt dykker kunne observere. Det ble observert småfisk, anemoner, sjøstjerne og eremittkreps i dette området. Se nærmere beskrivelser av prøvestasjonen i tabell 4-1 og bildet av prøvemateriale fra PR 1 i figur 4.

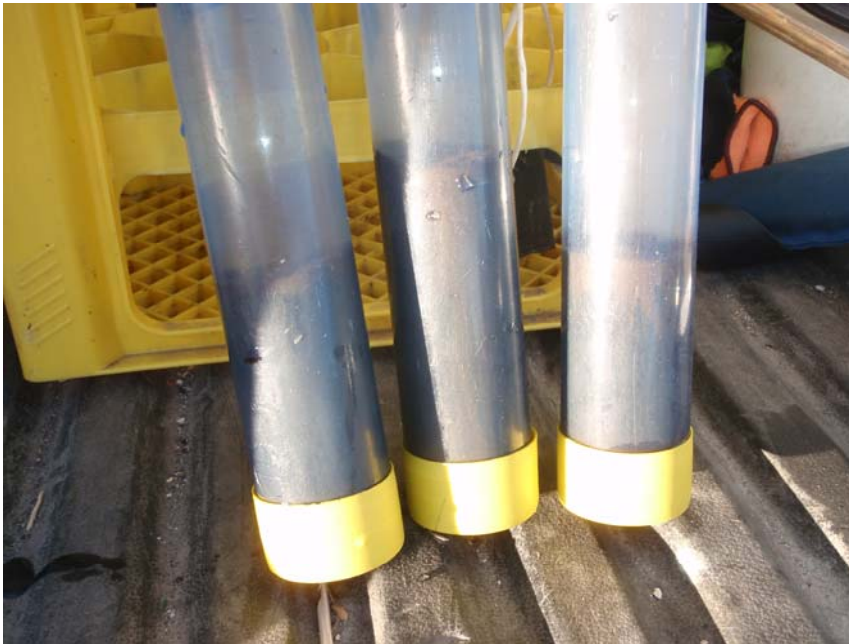
**Figur 4:** Prøvemateriale fra PR 1.

Under prøvetakingen ble bunnforholdene beskrevet av dykker. I PR 1 var det relativt flat bunn som bestod av siltig og sandig materiale som var løst lagret på toppen men ble fastere med dybden. Sedimentprøvene ble tatt av de øverste 13 – 17 cm. I følge dykker var massene under faste.

Prøvestasjon	Kote	Posisjon (WGS 84, UTM sone 32V)	Beskrivelse av prøvematerialet
PR 1	Ca minus 12,5	N 6631536 Ø 296902	Tynt lag med mørk brun dyann øverst i prøvene. Videre mørk grå sand- og siltmasser. Relativt bløte masser men fastere med dybden. Litt skjellrester i massene. Litt tung lukt.
PR 2	Ca. minus 4	N 6631594 Ø 296908	Grove masser av stein. Lite finstoff. Ingen prøve.
