Utredning av konsekvenser for naturmangfold ved detaljregulering av Austertana havn

Oppdater rapport juli 2020

Ecofact rapport: 533

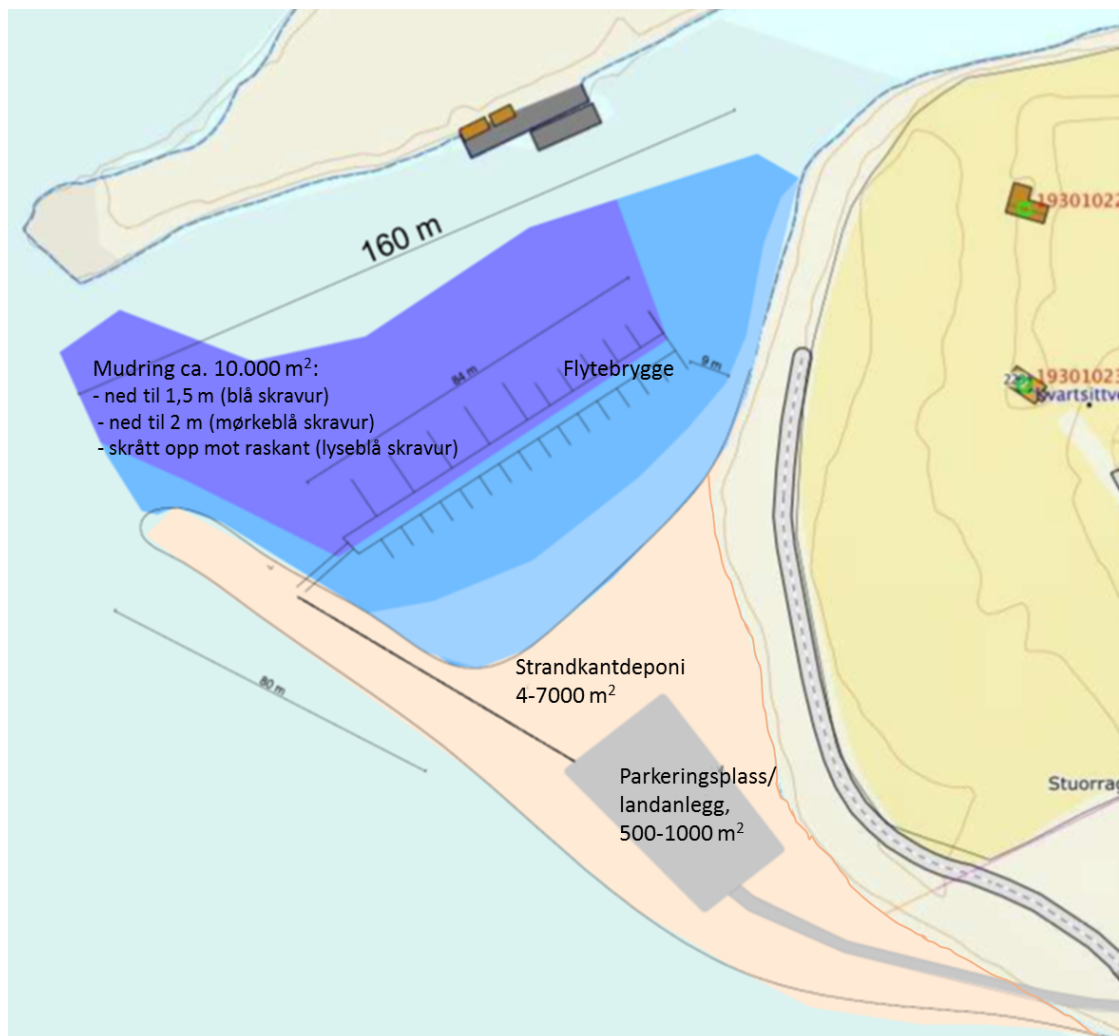
Figur 3.3. Foreløpig skisse med forslag til utforming av Austertana havn utarbeidet av Arne Pettersen AS.

Det vil i forbindelse med tiltaket være behov for mudring og fylling, samt oppgradering av veg og avkjørsel mot fv. 8082. I tillegg vil man legge til rette for blant annet videreføring av eksisterende båtopprekk og etablering av parkeringsplass. Disse fasilitetene vil bli lagt på et strandkantdeponi som skal etableres sør for munningen av Čámmájohka. Nord for strandkantdeponiet vil et areal på ca. 10.000 m² mudres for å sikre tilstrekkelig dybde for etablering av en flytebrygge.

Massene som graves ut i forbindelse med mudringen vil bli brukt for å bygge opp strandkantdeponiet. Dette er elveavsetting med blandet sand/grus og sannsynligvis rene masser da det ikke har vært aktivitet i forbindelse med de massene. Det må det sannsynligvis legges tilkjørt masse mot sjøsiden for å hindre erosjon fra bølger og is. Det er tilgang på store mengder sprengt berg i nærheten (kvartsitt). Det vil bli iverksatt tiltak for å forebygge forurensning fra sprengstein.

Tiltakene er vist i figur 3.3. En grov avgrensning på flyebilde er vist i figur 3.4. Tiltaket skal utføres ved lav vannstand (fjære sjø) og liten-middels vannføring i Čámmájohka.

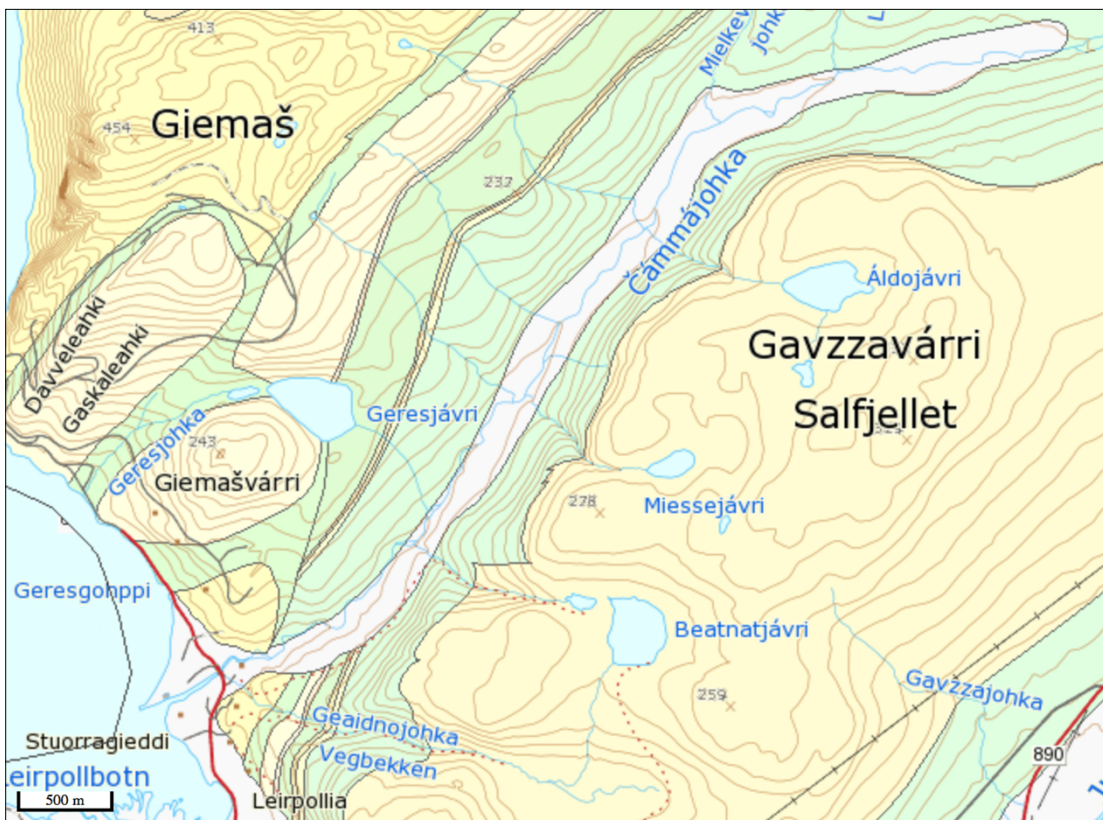
Figur 5.2. Berggrunnskart over influensområdet. Grønn farge indikerer leirstein, slamstein og fin sandstein i Vestertanagruppen. De hvite arealene er områder som er overdekket av betydelig mengde sedimenter.

Čámmájohka dalføre domineres av sedimentære bergarter (fig. 5.2). Det er snakk om slamstein, leirstein og fin sandstein, delvis med rødfiolett farge. Siden den er relativt utsatt for frostvitring dannes det rikelig med blokker i ulike størrelser som gir forskjellige substrater i elva.

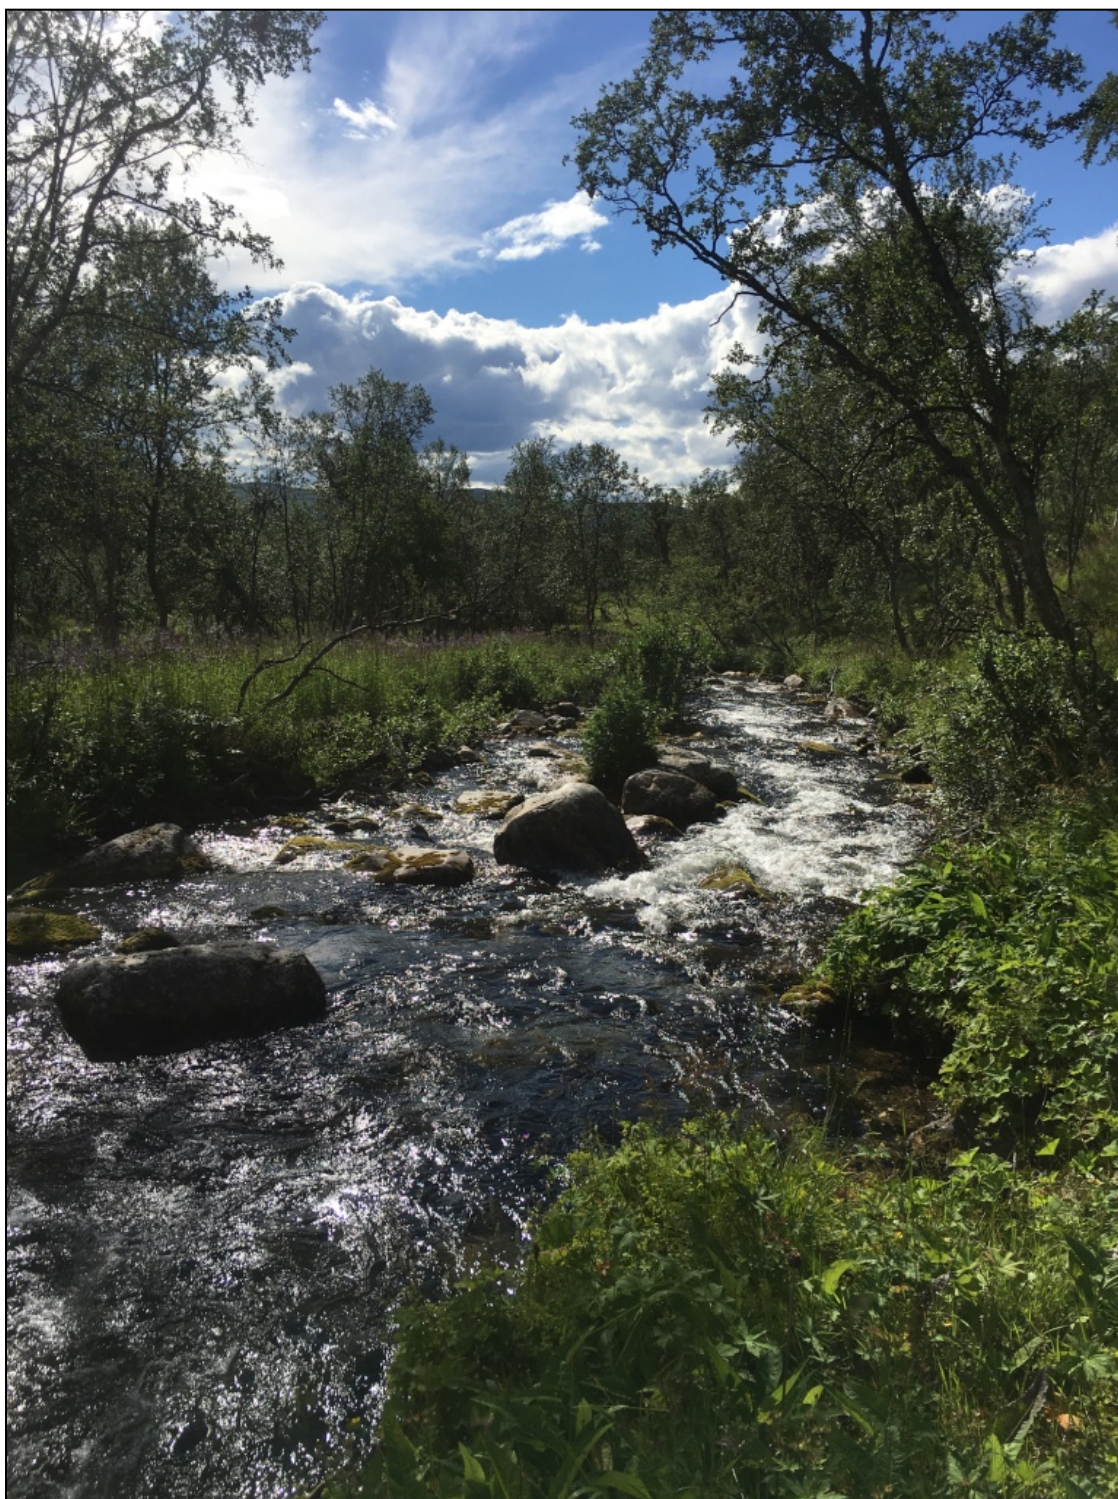
Figur 5.4. Typisk parti fra Čámmájohka. Foto: Kristin Sommerseth Johansen.

Čámmájohka er en smal elv med flere mindre kulper, til dels stri strøm og kun enkelte større kulper (fig. 5.4). På dagen for vår drivtelling var det pent oppholdsvær, og normal vannstand for årstiden. Det ble det registrert 200 røyer og 13 ørreter (fig. 5.5). Det ble observert 5 fisk ved utløpet som med sikkerhet er bestemt til sjørøye. Likeledes ble det observert 2 sjørøyer i kulp 100 meter oppstrøms broa. Den største sjørøya ble observert ved utløpet av broa og ble estimert til å være 35 cm.

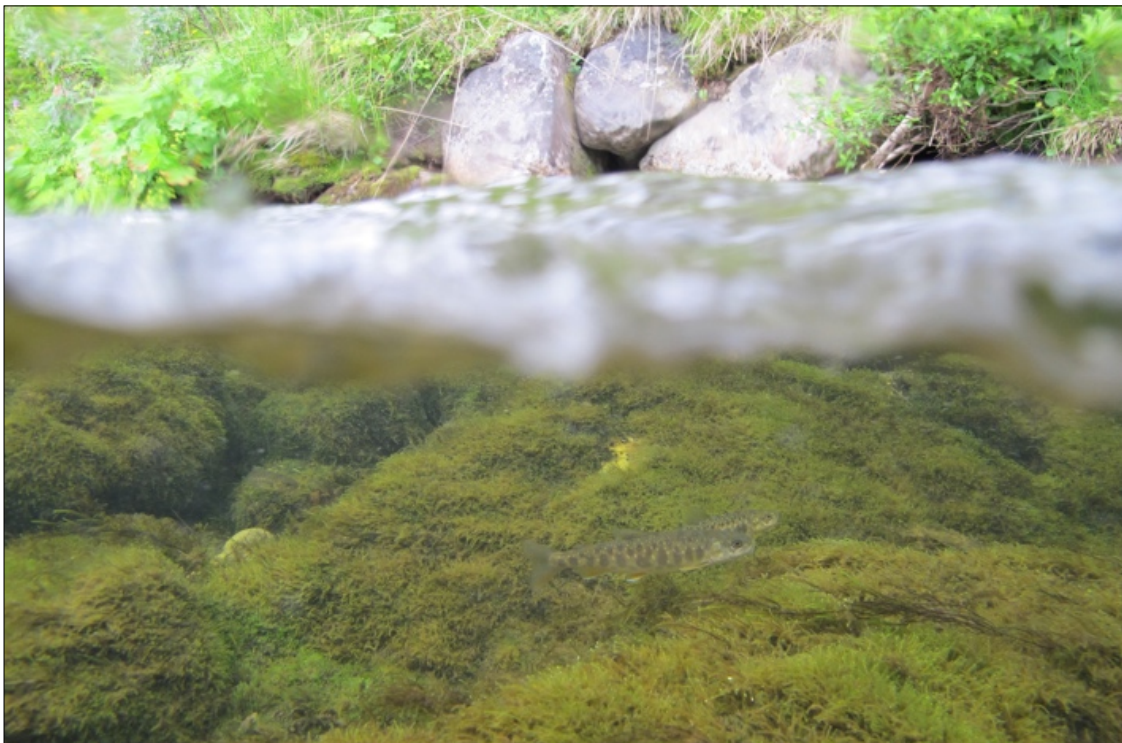
Figur 5.6. Røye observert i en av kulpene i elva. Bunnen på stedet var godt begrodd. Foto: Øyvind Haugland

Resultatene fra drivtellingen viser at det finnes røye tilstede i elva. Sjørøye ble kun registrert i nedre del. Mindre og yngre røye ble derimot registrert i hele den undersøkte delen. Under drivtellingene ble det registrert stor andel av fisk mindre enn 10 cm. Mindre fisk finner skjul i substrater og under steiner og oppholder seg på grunt vann nærme land. Dette gjør at de ofte er vanskelig å få øye på og det er sannsynlig at antallet yngel er større enn observert. Mengden registrert ungfisk indikerer likevel at elva har en egen produksjon av røye.

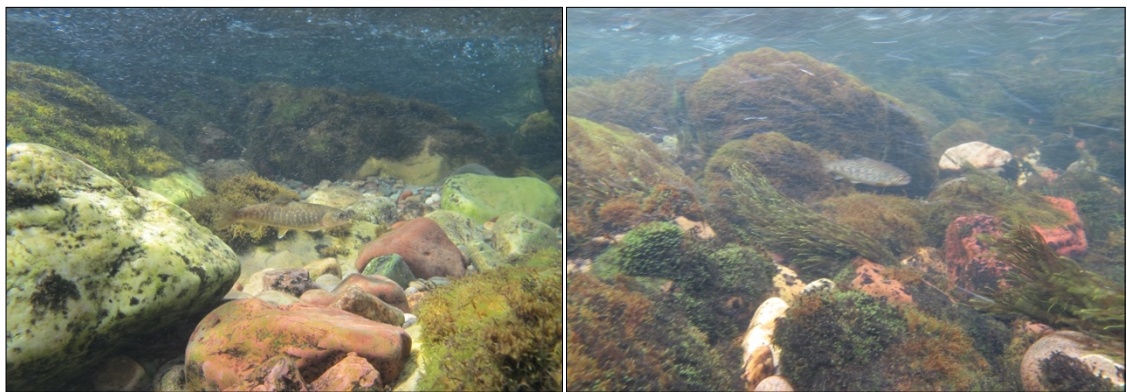
Figur 5.7. Røye (bilde til venstre) og ørret (bilde til høyre) i Čámmájohka. Bildene viser også hvordan bunnforholdene er i elva.

Oppvekstforholdene vurderes til å være middels til gode. Elva er jevnt begrodd på bunnen og har ellers mye store og mellomstore steiner for skjul. Gode gyteområder finnes derimot kun i de nedre delene av de største kulpene i elva, og tilgangen på gode gyteområder kan være en begrensende faktor for produksjon i elva. Røya ble observert på de stillere partiene i elva og oftest på brekket av kulpene. Det ble observert jevnt med fisk i så og si alle de undersøkte små og store kulpene under drivtellingen. Etter kriteriene i Haugland & Hjelle 2015 ble fyllingen ved brua over Čámmájohka vurdert til ikke å være noe vandringshinder for fisk. Det ble registret både røye og ørret også i kulpene nedstrøms brua.

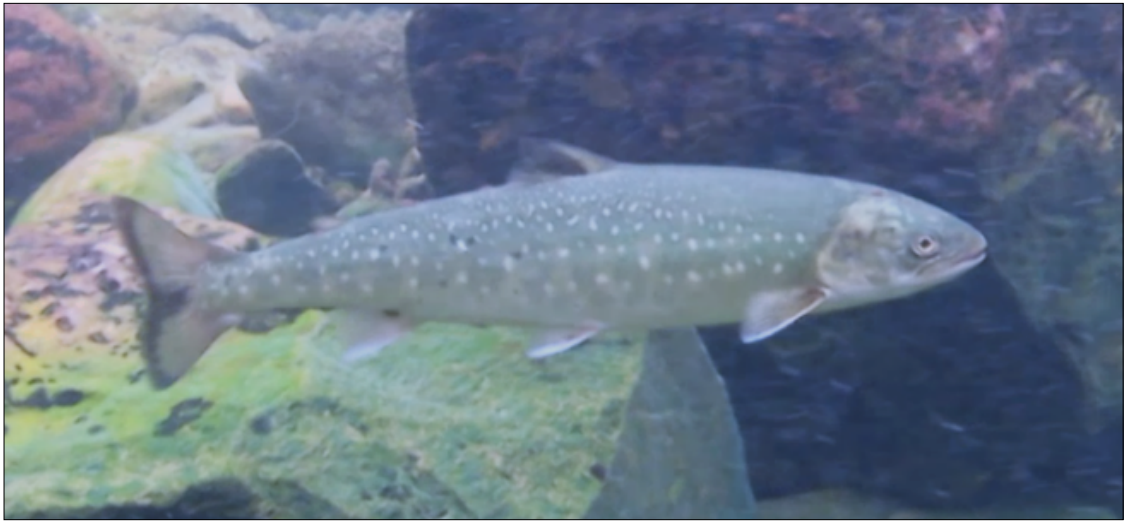
Figur 5.8. Sjørøye observert i utløpet av elva.

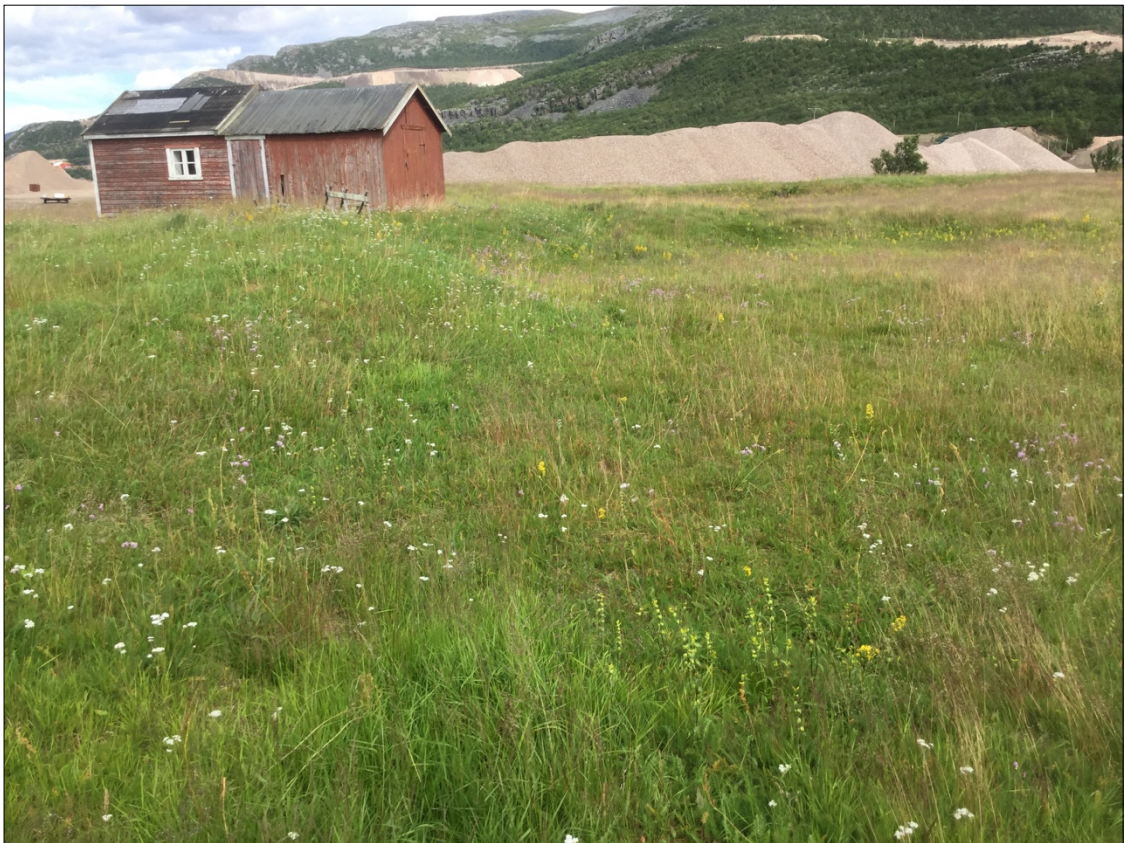
Figur 5.9. Gammelt hus som ser ut til å være kombinert fjøs og bolig vitner om gårdsdrift. I forgrunnen sees seminaturlig eng som har slåttepreg. Foto: Geir Arnesen.

Skogen slutter svært brått på vei nedover mot sjøen, og grensen sammenfaller med et gammelt gjerde i hvert fall stedvis, så det antas at arealet nedover mot sjøen har blitt holdt åpent og blitt brukt til slått og evt. beite etter det. Det står også to eldre bygninger nede på dette området som ser ut til å ha vært brukt i forbindelse med gårdsdrift (fig. 5.9). Arealet rundt bygningene ligger rett sør for utløpet av Čámmájohka i sjøen.

Vegetasjonen her må betegnes som seminaturlig eng i klassifiseringssystemet "Natur i Norge". Den er ikke preget av gjødsling eller jordbearbeiding og har en artssammensetning som er forenlig med tradisjonelt hevdede slåtteeenger i Finnmark. Sterke indikatorer på dette er store mengder marinøkkel (*Botrychium lunaria*) i enga og nærmest dominans av silkenellik (*Dianthus superbus*) i visse soner. Store mengder småengkall (*Rhinanthus minor*) er også en slåttemarksindikator. Det betydelige innslaget av den østlige arten silkenellik gjør at enga kan klassifiseres som en

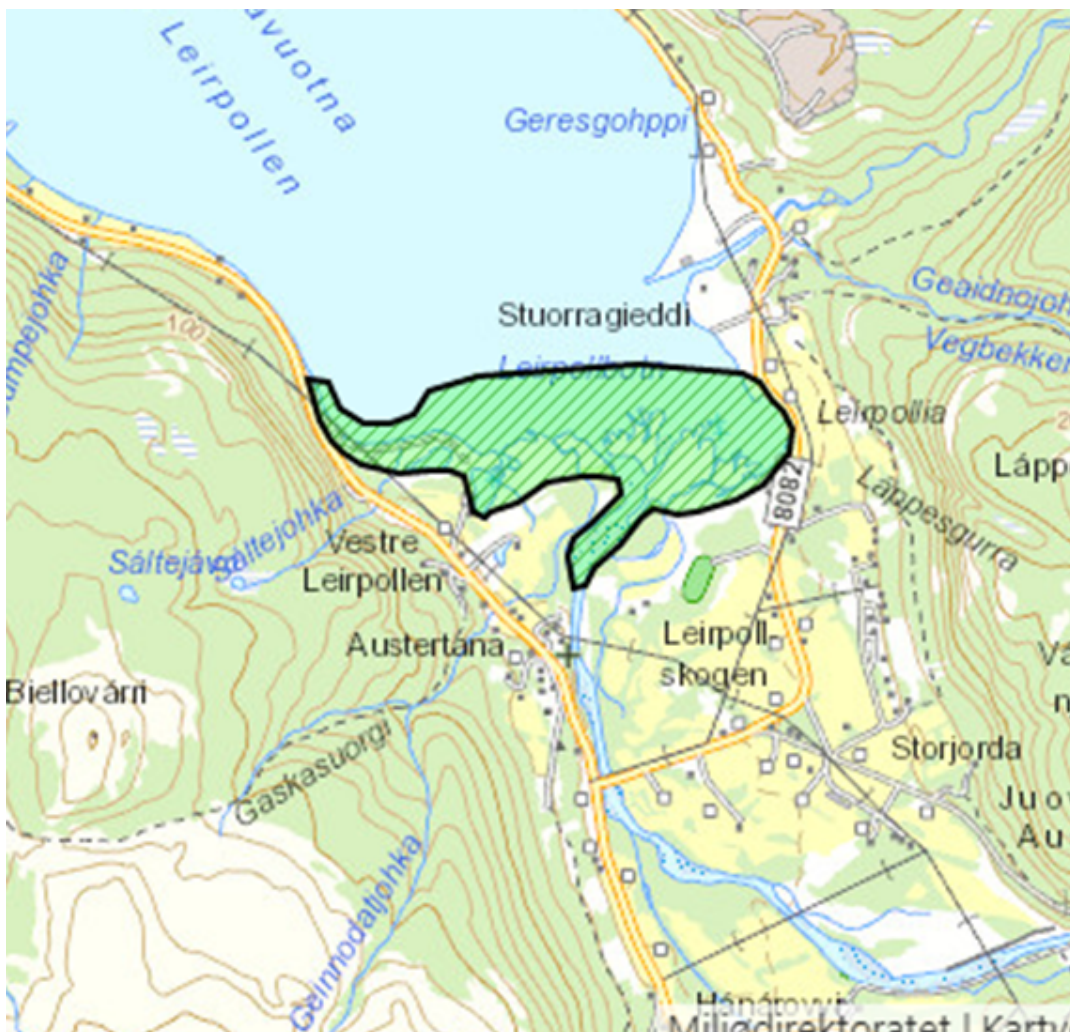
Figur 5.11. Avgrensing av naturtypen brakkvannsdelta i Leirpollen (kilde: Naturbase)

Indre del av Leirpollen er definert som naturtypen «brakkvannsdelta» (Leirpollen, id. BN00051652 i Naturbase). Forekomsten omfatter deltaet der Juovlajohka renner ut i Leirpollen, og vurderes å ligge innenfor influensområdet for tiltaket (fig. 5.11).

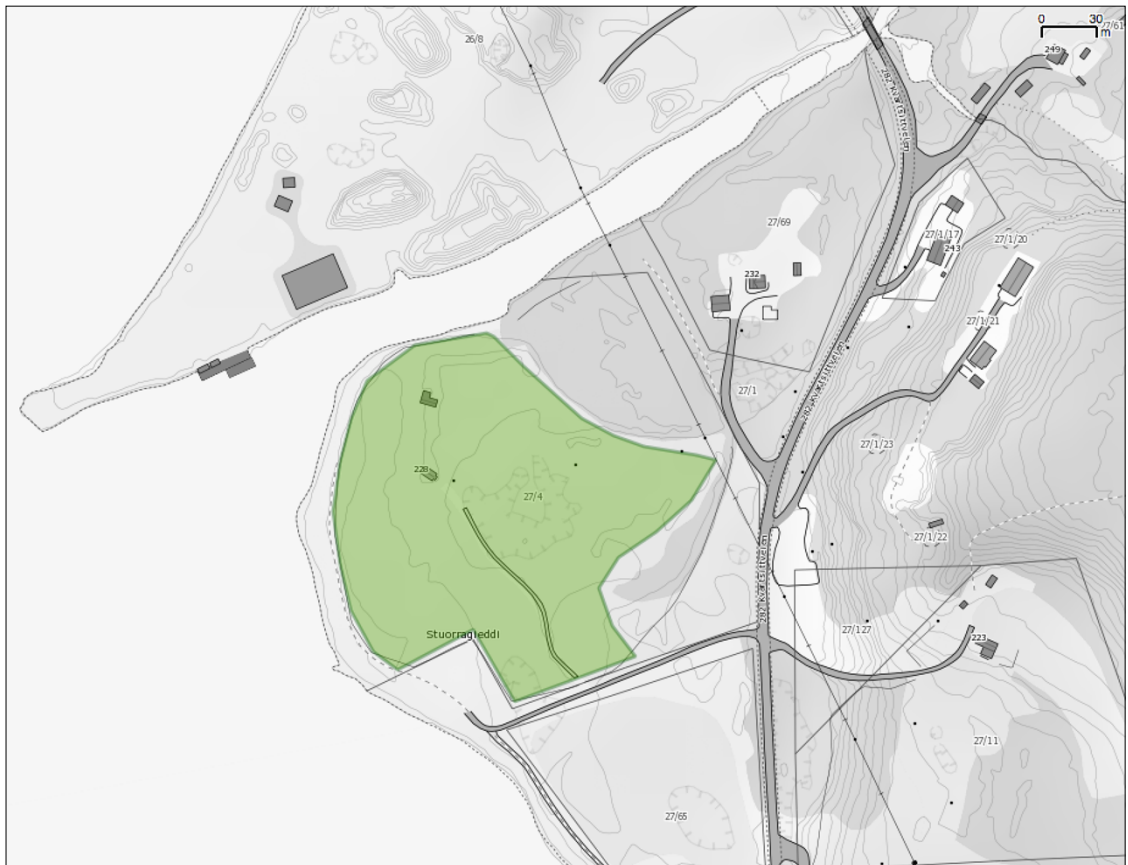
Figur 8.1. Verdifull naturtypeforekomst er indikert med grønn farge

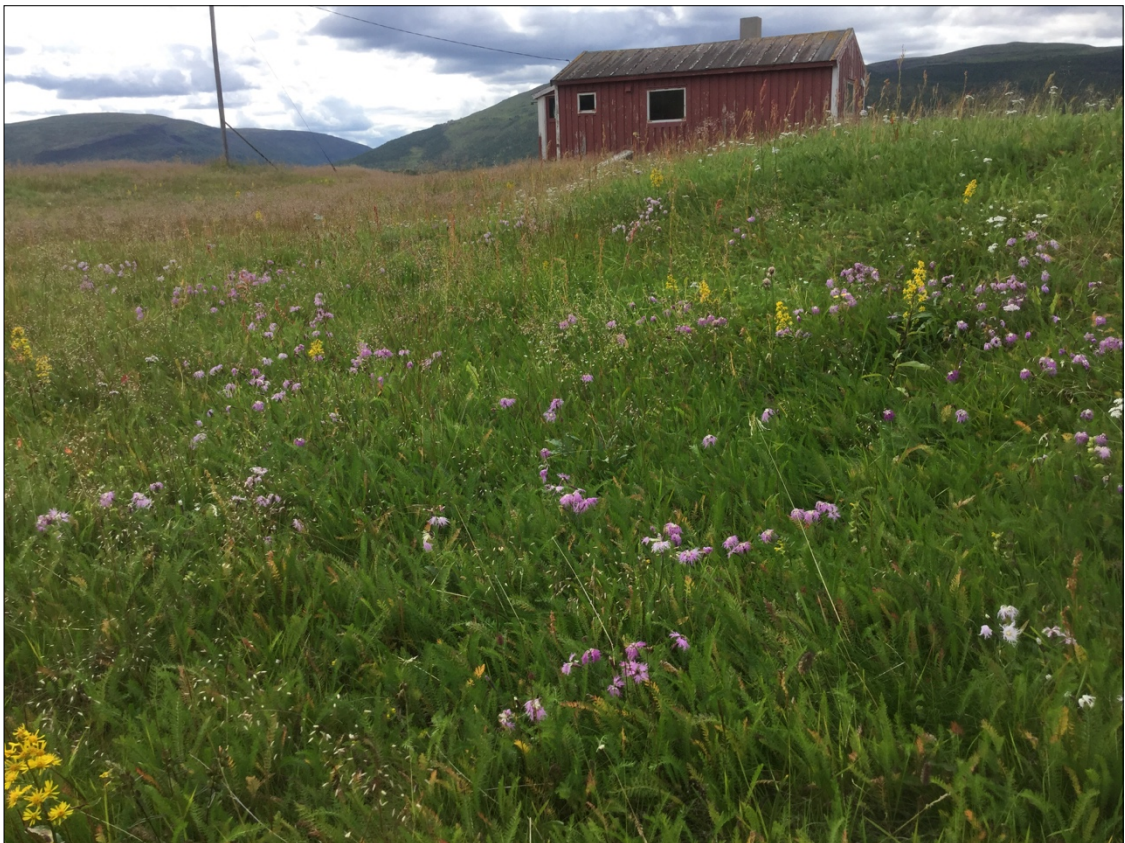
Figur 8.2. Silkenellikeng ved utløpet av Čámmájohka. Foto: Geir Arnesen.

Naturtypen er gammel slåttemark (D01) med utformingen Frisk/tørr middels baserik eng i nordlige kontinentale strøk (D0109). Utformingen regnes som svært til kritisk truet av Moen og Fremstad (2001) og slåtteeng er i kategorien sterkt truet (EN) på rødlista for naturtyper 2011.

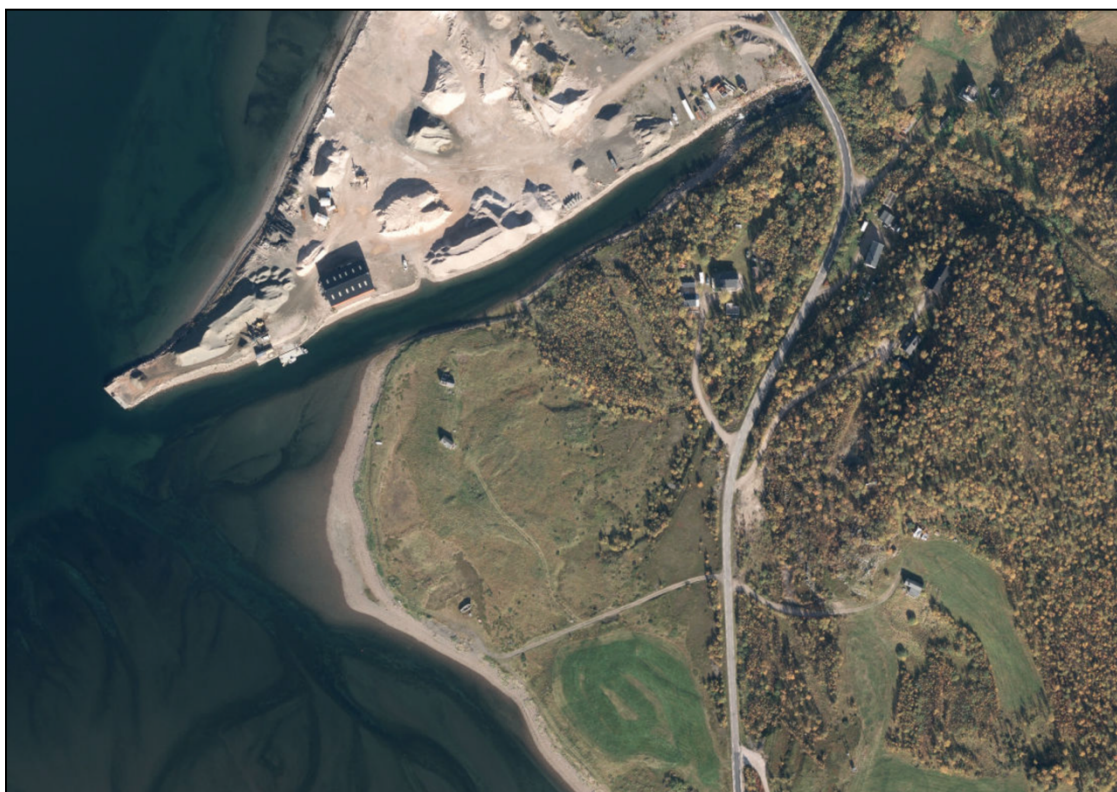
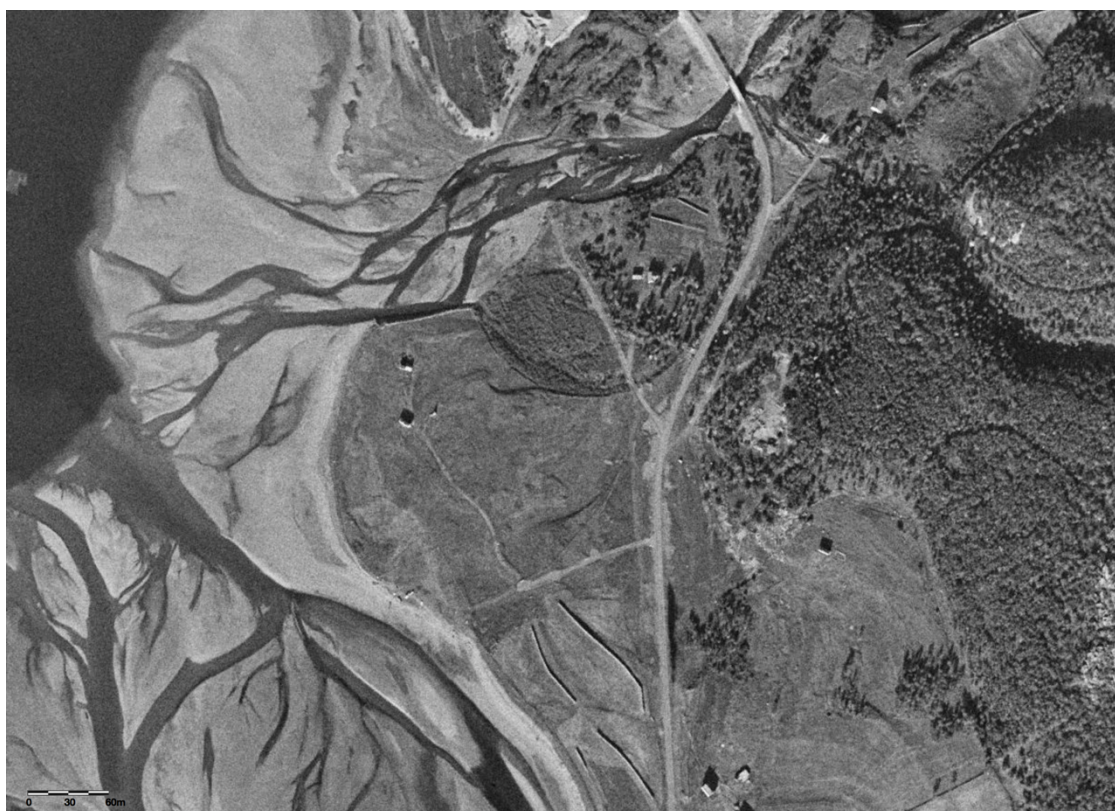
Figur 8.3. Flybilde fra 2014 og 1971 (under). Slåttemarka ligger til venstre for veien midt i bildene og fremstår som relativt lik på begge bildene i stor kontrast til områdene rundt som er sterkt endret..

den er tørr og gror sakte igjen. Vi klarer ikke se noen spesiell påvirkning av nyere dato. På flybilder fra 1971 ser området tilnærmet identisk ut som i 2016.
