### Søknad om utfylling og mudring i sjø – Vik, E39 Vik–Molde

## SØKNADSSKJEMA FOR MUDRING, DUMPING OG UTFYLLING I SJØ OG VASSDRAG

Miljøundersøkelse av sediment og naturkartlegging i sjø

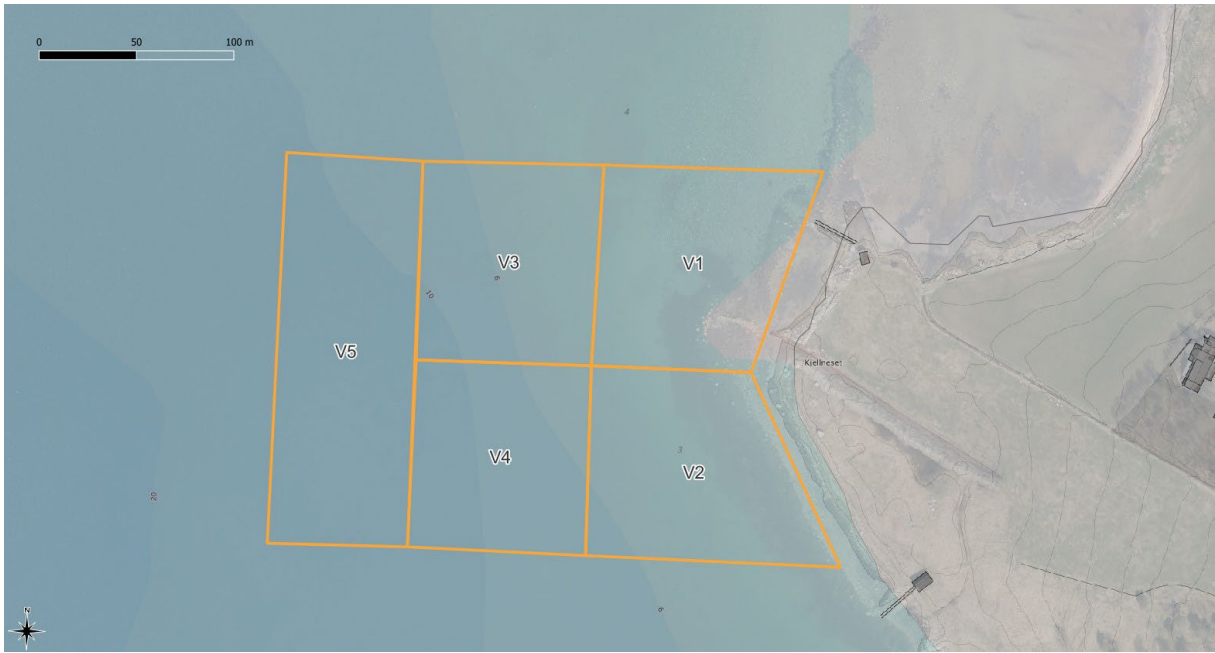
*Figur 3. Prøvestasjoner og område hvor det ble gjennomført naturkartlegging ved Vik. Kart er utarbeidet av Ecofact.*

Figur 3–5 viser stasjonene hvor det ble gjennomført sedimentprøvetaking, hhv. ved Vik, Nautneset og Julbøen. Det ble gjennomført naturkartlegging i samme områder. Figur 6 og 7 viser områdene hvor det ble gjennomført naturkartlegging i hhv. Grandfjæra vest og Bolsønes.

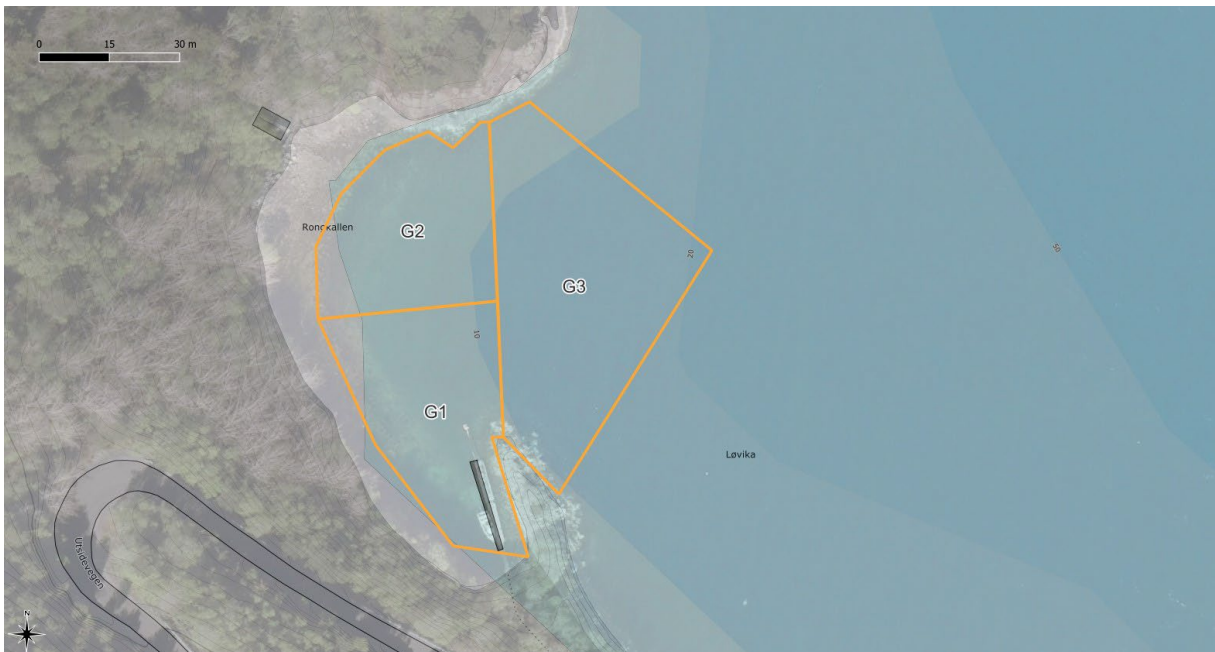
*Figur 4. Prøvestasjoner og område hvor det ble gjennomført naturkartlegging ved Nautneset. Kart er utarbeidet av Ecofact.*

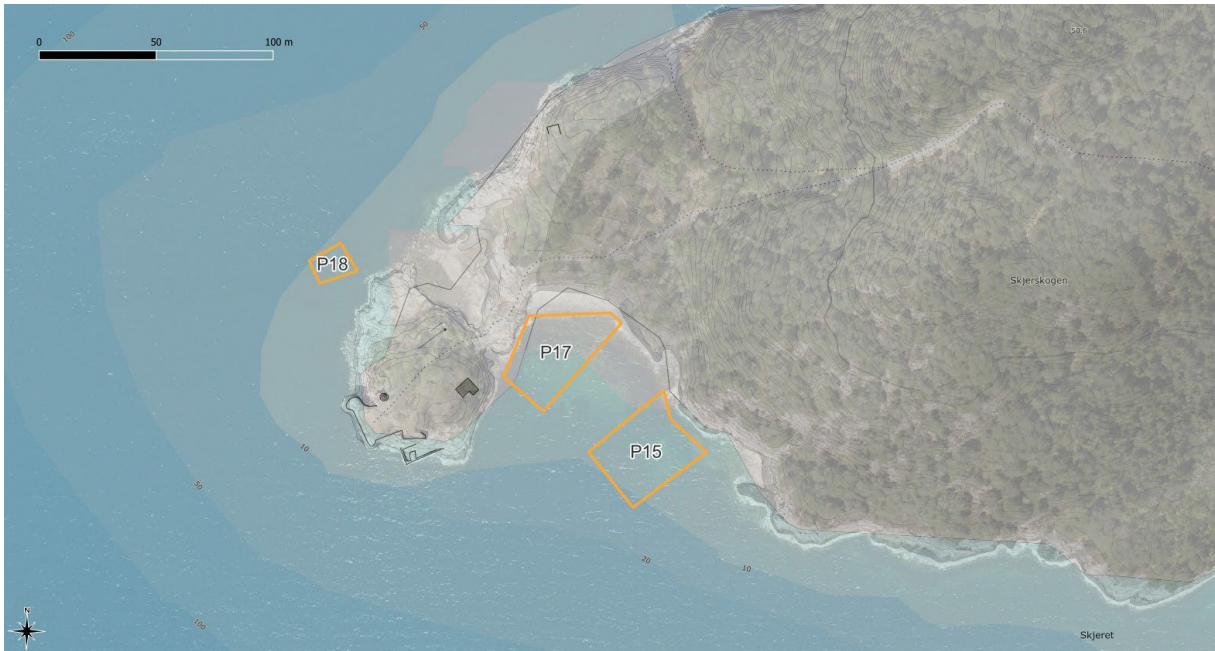
Figur 5. Prøvestasjoner og område hvor det ble gjennomført naturkartlegging ved Julbøen. Vanskelige forhold for prøvetaking gjorde at det ikke ble tatt noen prøver fra arealet mellom P15 og P17. Ved P18 var mesteparten av området ur, men det ble funnet en liten sandflekk som kunne prøvetas. Det ble gjennomført naturkartlegging på hele strekningen langs land fra og med P15 og forbi P18. Kart er utarbeidet av Ecofact.

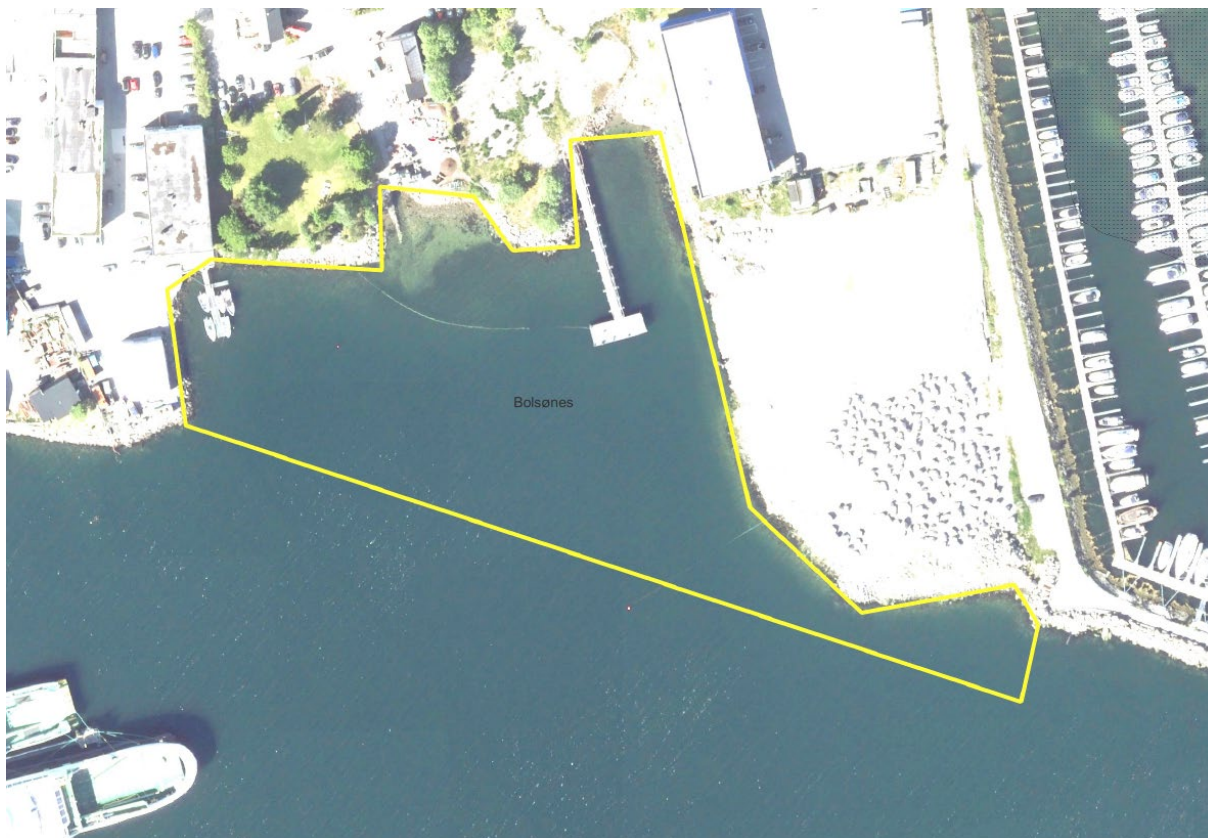
Figur 7. Område hvor det ble gjennomført naturkartlegging ved Bolsønes. Kart er utarbeidet av Ecofact.

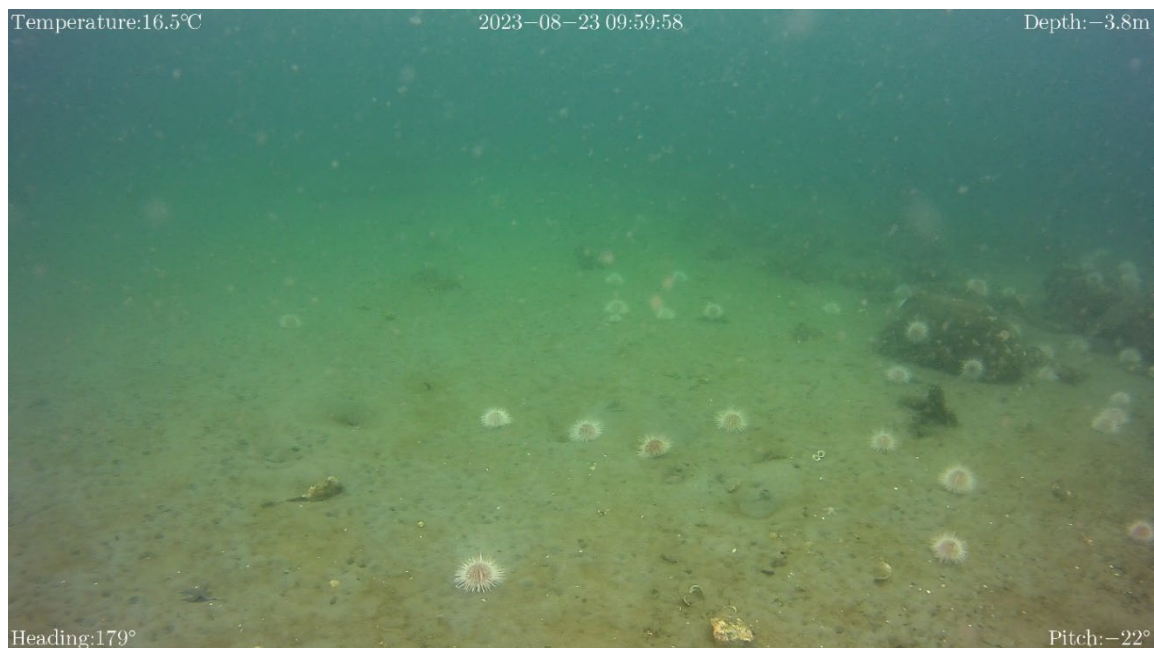
Figur 9. Sandbunn ved Vik. Foto: Hans Olav Sømme, Ecofact.

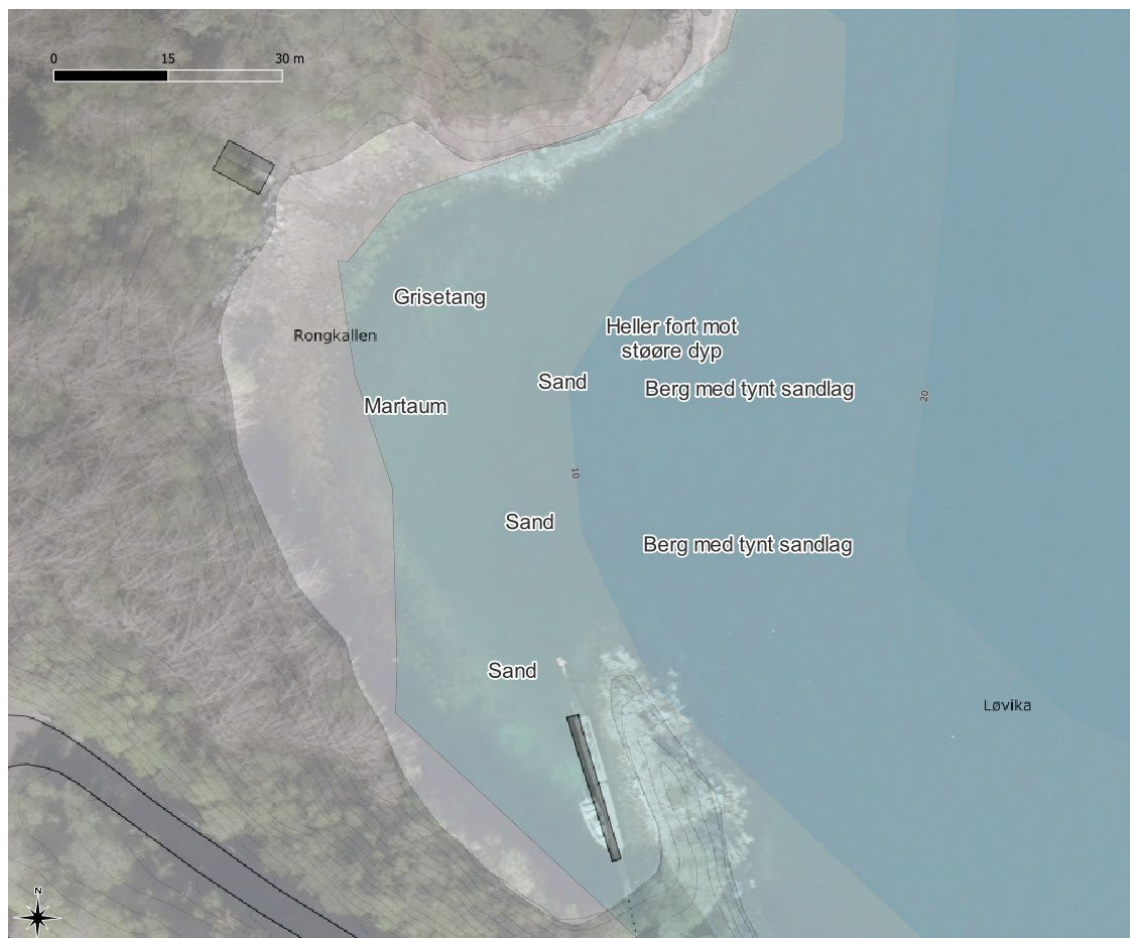
Figur 10. Resultater fra naturkartleggingen ved Nautneset. Kart er utarbeidet av Ecofact.

Figur 10 viser resultatene fra naturkartleggingen ved Nautneset. Det var sandbunn med grisetang og martaum inne ved land (figur 11), og hellende berg med tynt sandlag lenger ut.

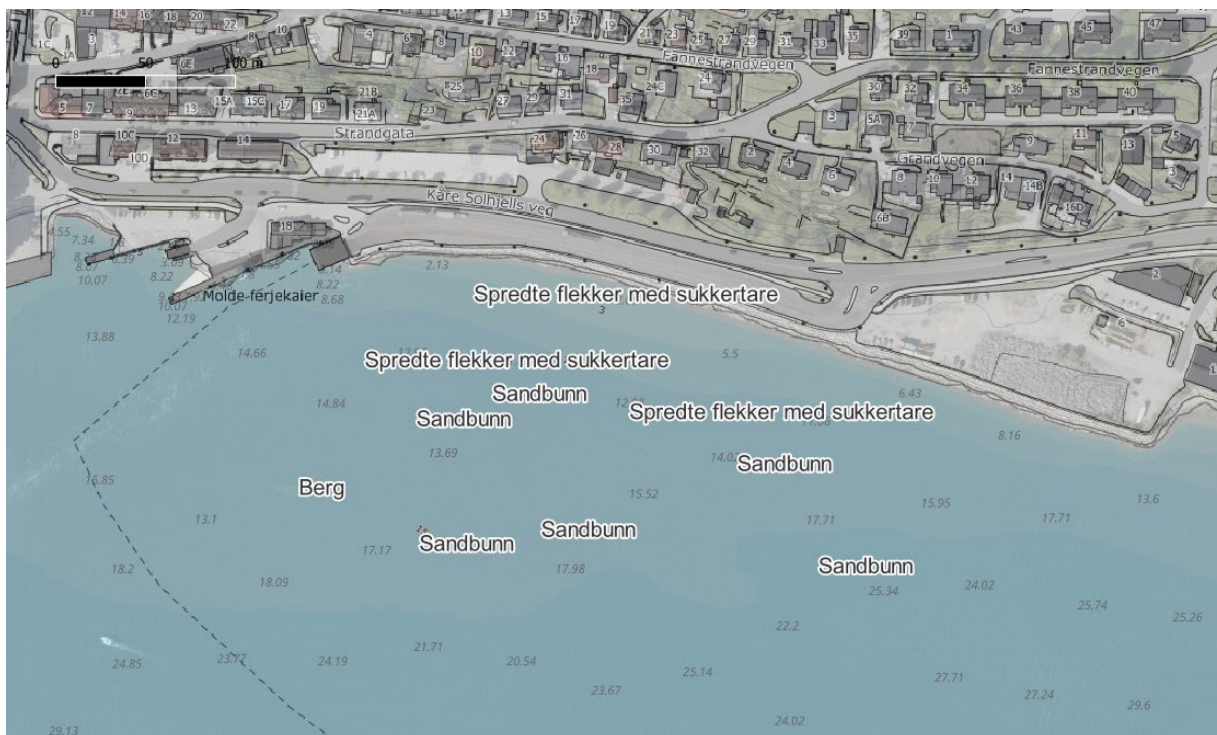
Figur 14. Resultater fra naturkartleggingen ved Grandfjæra vest. Kart er utarbeidet av Ecofact.

Figur 14 viser resultatene fra naturkartleggingen i Grandfjæra vest. Det var sandbunn på mesteparten av området, og spredte flekker med sukkertare nærmest land. Figur 15 og 16 viser bilder fra lokaliteten.

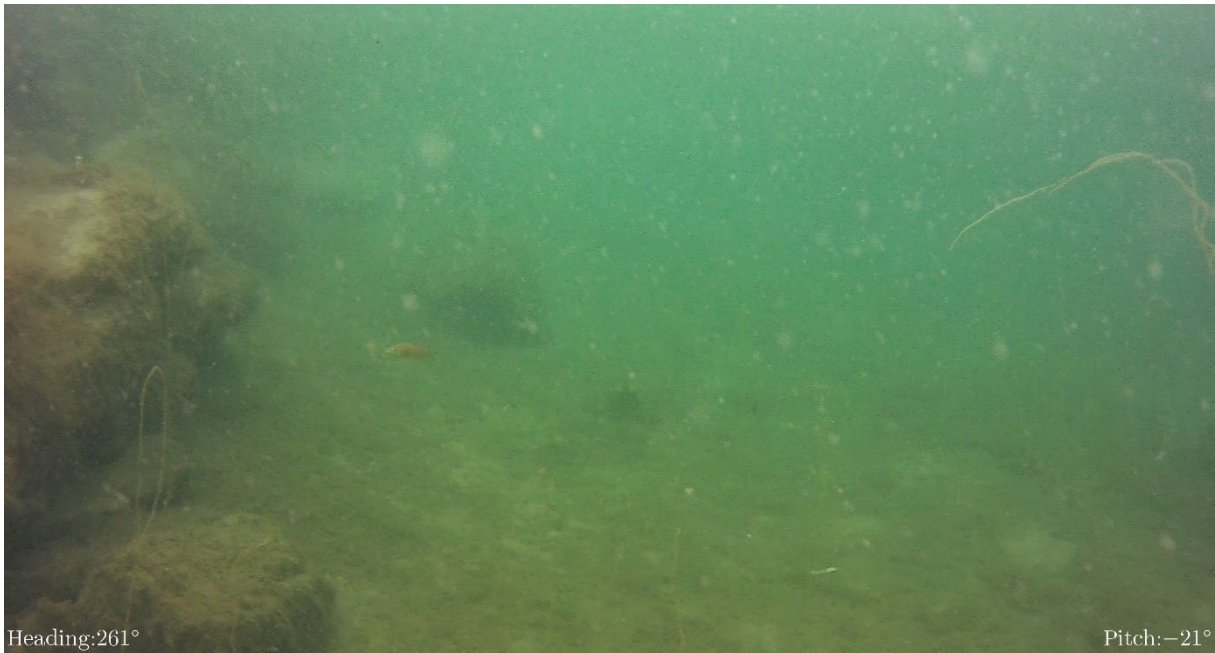
*Figur 15. Sedimentbunn ved Grandfjæra vest. Foto: Hans Olav Sømme, Ecofact.*

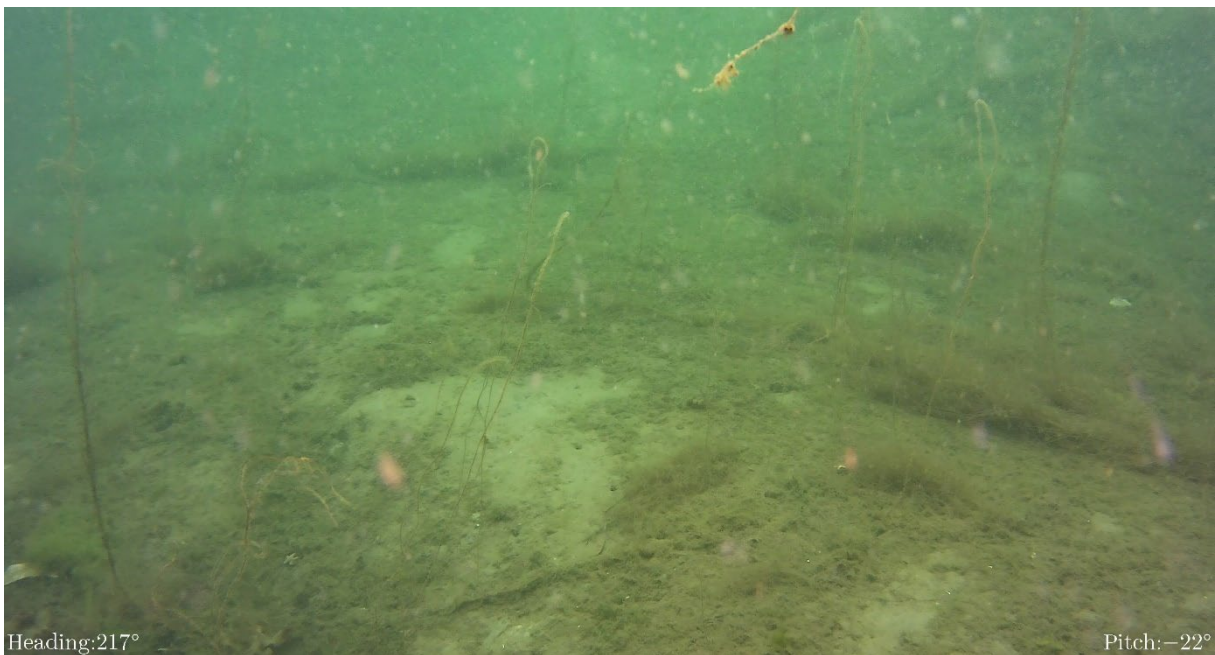
*Figur 16. Sedimentbunn ved Grandfjæra vest. Foto: Hans Olav Sømme, Ecofact.*

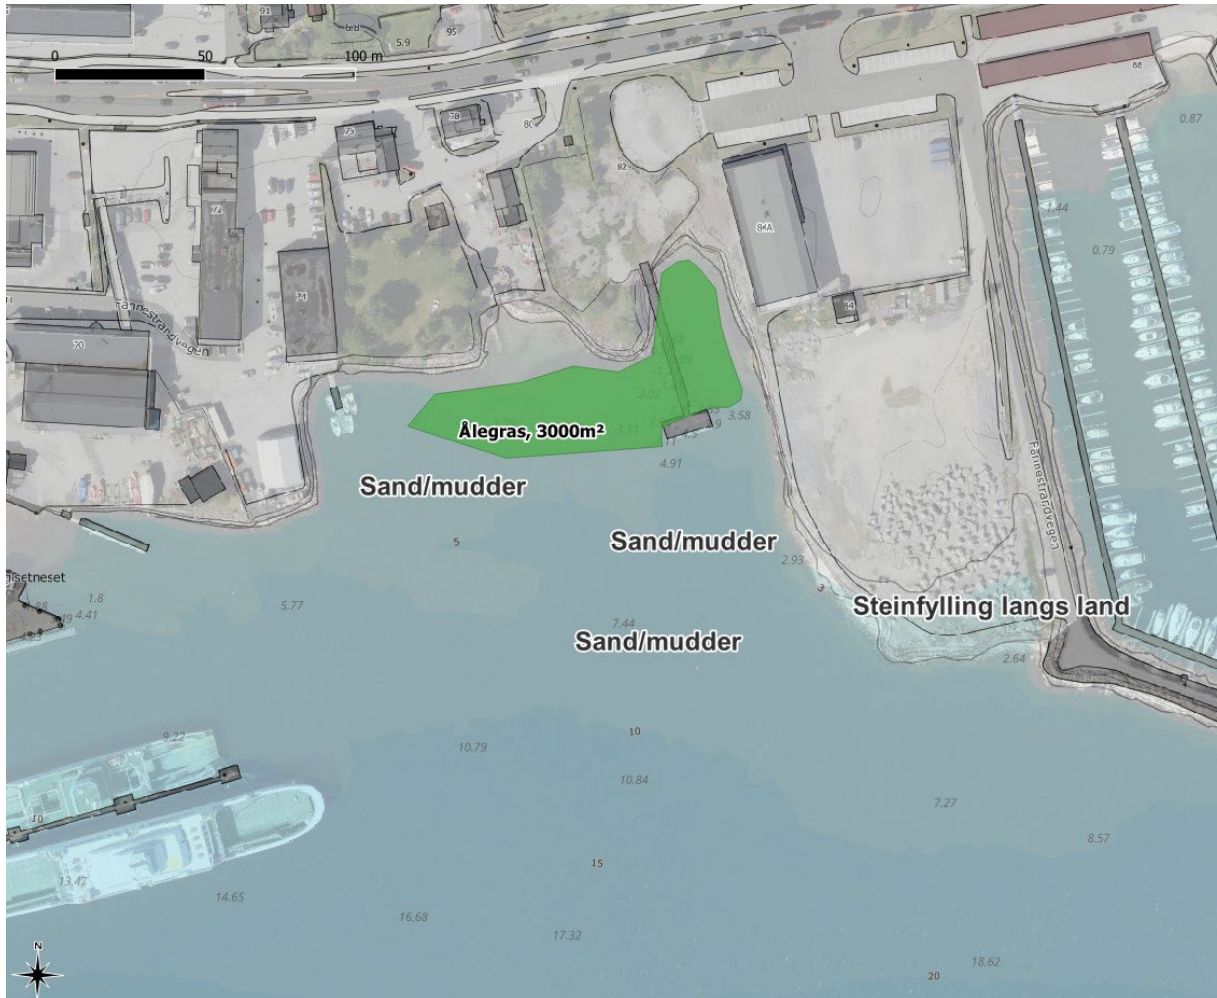
Figur 17. Resultater fra naturkartleggingen ved Bolsønes. Kart er utarbeidet av Ecofact.

ålegrasforekomsten ved Bolsønes er altså del av en langt større forekomst, som ut fra kriteriene i DN-håndbok 19 og justerte kriterier i Bekkby m. fl., 2020 (4), oppnår verdien A – svært viktig. Dersom en kun legger til grunn kriteriene i DN-håndbok 19, hvor nærheten til andre enger tillegges mindre vekt, får forekomsten verdien C – lokalt viktig.

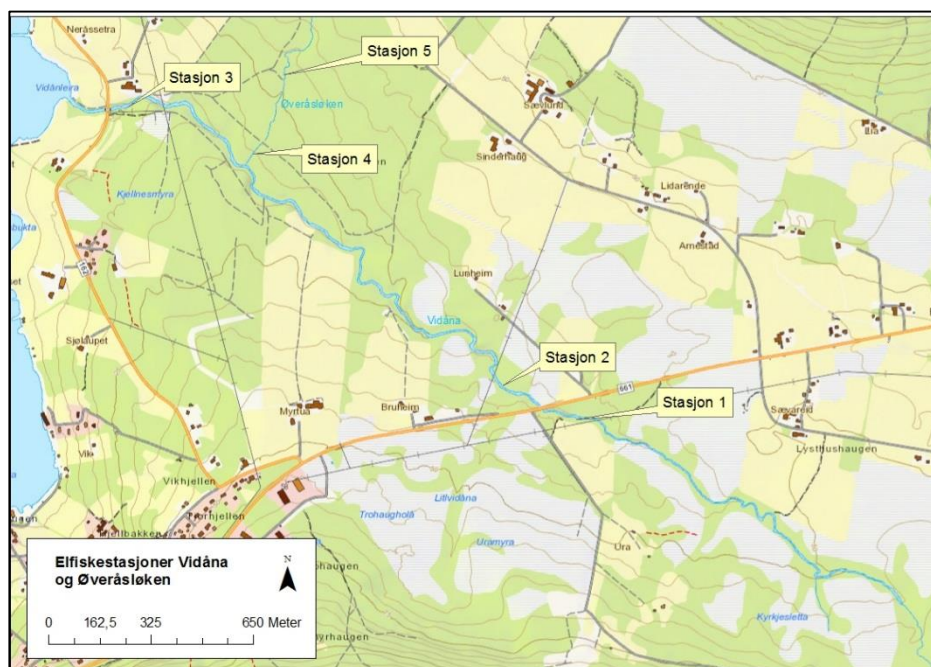
Figur 2-3 Oversiktskart over elfiskestasjonene i Vidåna og Øveråsløken.

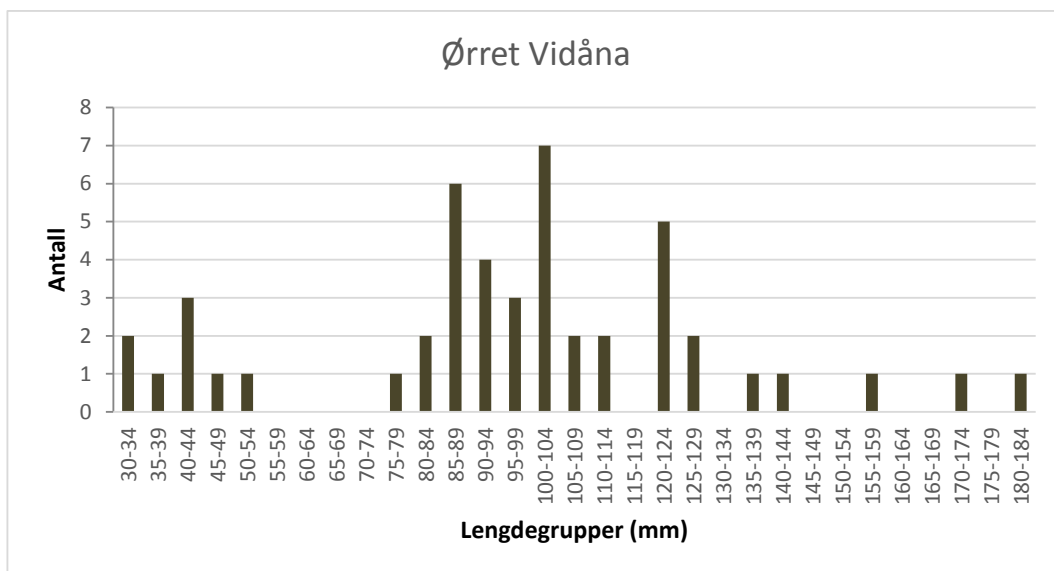
Figur 2-4 Lengdefrekvensfordeling av ørret i Vidåna.

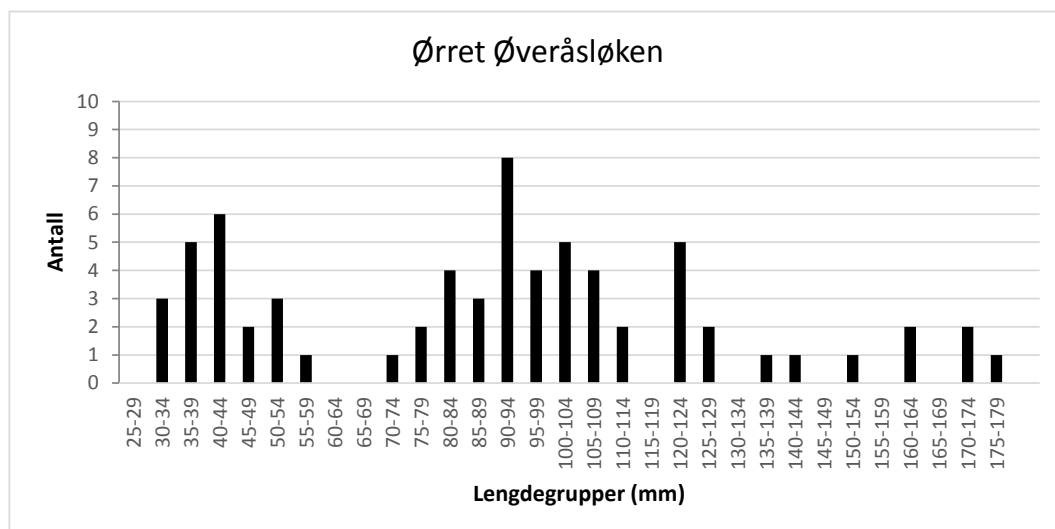
Figur 2-5 Lengdefrekvensfordeling for ørret i Øveråsløken.

Lengdefrekvensfordeling for ørret i Øveråsløken er vist i Figur 2-5. Vurdert på bakgrunn av lengdefrekvensfordelingen består den fangede ørreten av minst tre årsklasser (0+, 1+ og 2+). Det ble også fanget to laksunger i Øveråsløken på stasjon 4, noe det ikke ble i Vidåna. Disse var henholdsvis 94 mm og 102 mm, og tilhører trolig samme årsklasse (2+). Sporadisk gyting av laks i denne type bekker er normalt, men det er lite trolig at det er noen egen bestand av laks i vassdraget.

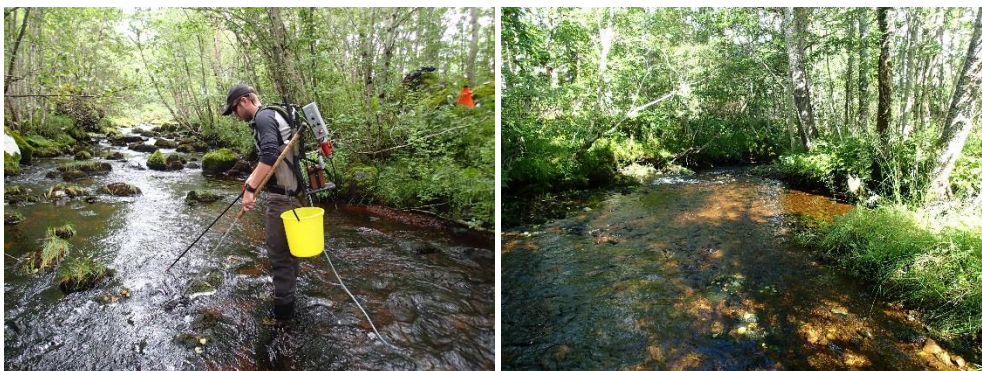
Området oppstrøms dagens bru i Vidåna er preget av grovt substrat, og typisk gode oppvekstområder for ungfisk. Det var ikke noen spesielt godt egnede gyteområder på denne strekningen. Nedstrøms bru er det mer det finere substratet som dominerer, og det finnes potensielle gyteområder uten at disse kan sies å være spesielt godt egnet. Bilder fra bekken er vist i Figur 2-7.

Figur 2-7 Bildet til venstre viser Vidåna oppstrøms dagens bru. Bildet til høyre viser Vidåna nedstrøms dagens bru.

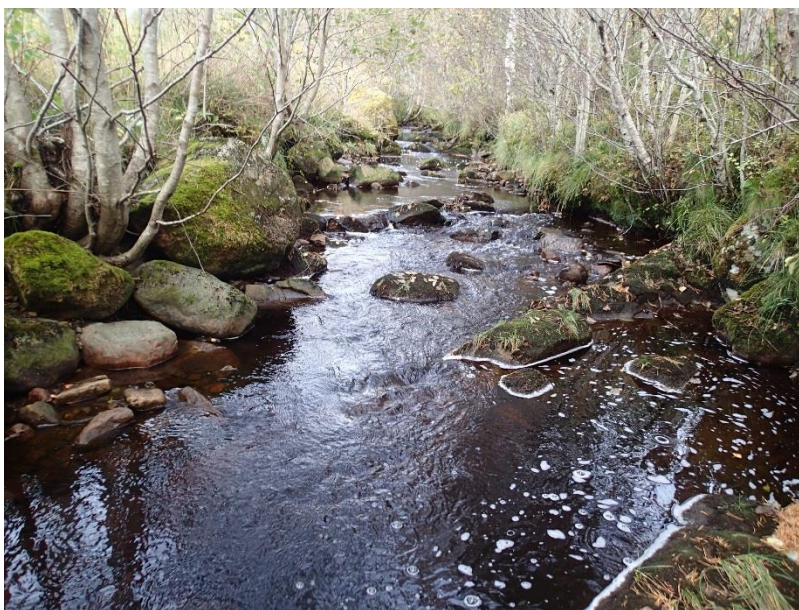
Substratet i området for kryssing av Øveråsløken domineres av meget gode oppvekstområder for ungfisk, men har også mindre arealer med potensielle gyteområder. Se Figur 2-8 for bilde fra bekken.

Figur 2-8 Typisk utsnitt fra Øveråsløken med gode oppvekstområder for ungfisk.

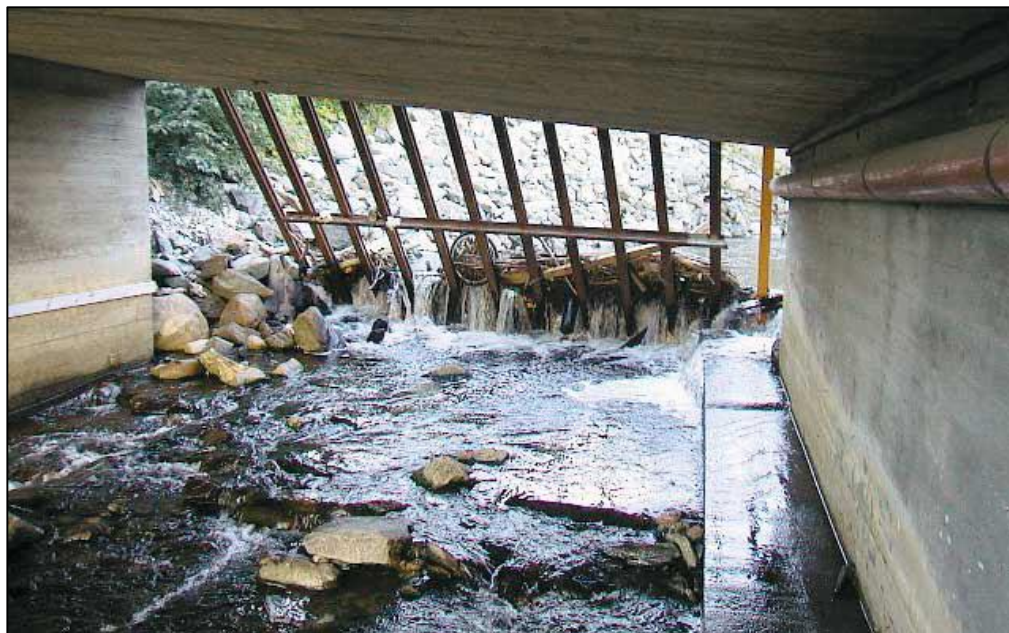
Figur 2-10 Innløp med rist som skaper et vandringshinder (DN, 2002)

Ved innløpet til kulverter er det først og fremst bruk av rister som skaper problem for fiskevandring. Risten samler opp alt som kommer drivende og blir etter hvert umulig å passere for fisk (Figur 2-10). Rist bør altså ikke brukes foran innløpet til kulverter uten at det er høyst nødvendig. Hvis rist må brukes er det svært viktig at den regelmessig renskes, og da spesielt i tiden når fisken går opp for å gyte. Det vil si i perioden 15. august – 15. oktober. Det er også viktig å anlegge en kulp oppstrøms lange kulverter, slik at fisken har en plass å hvile etter turen gjennom kulverten.

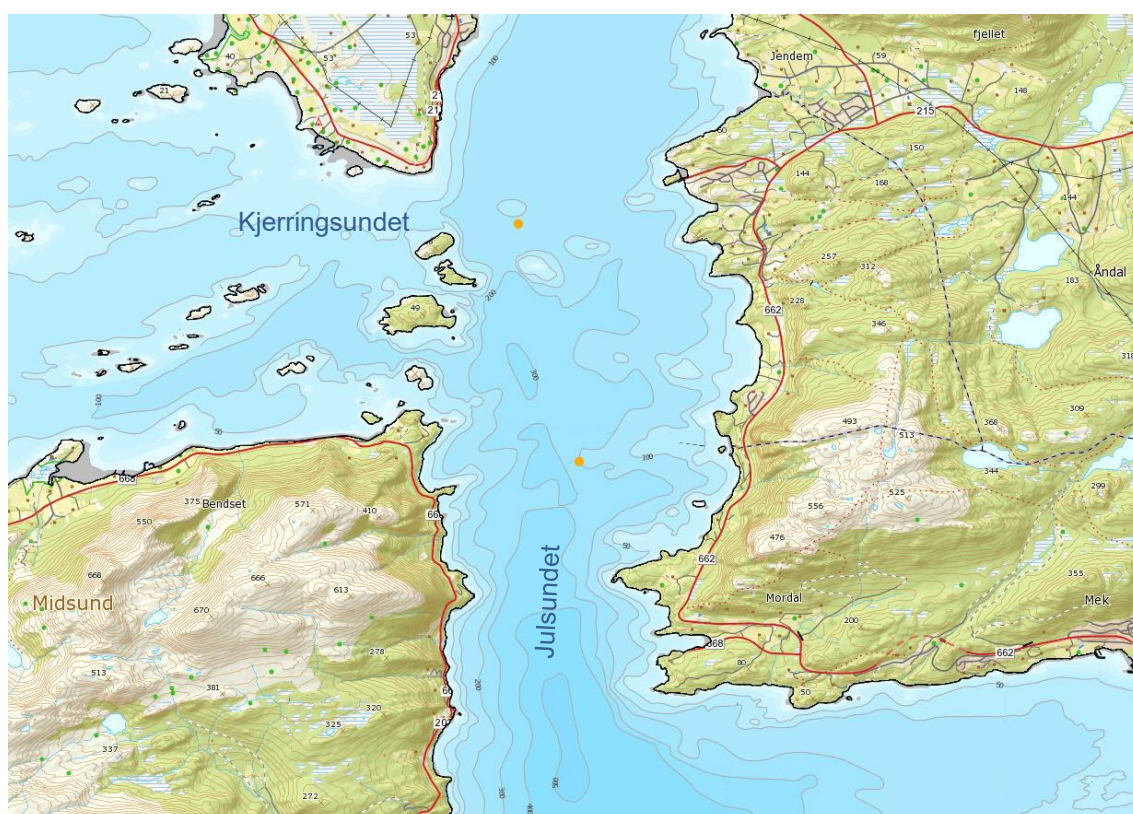
Figur 4-3. To registrerte korallrev (oransje prikker) i Julsundet/Kjerringsundet. Kilde: Fiskeridirektoratets kartløsning.

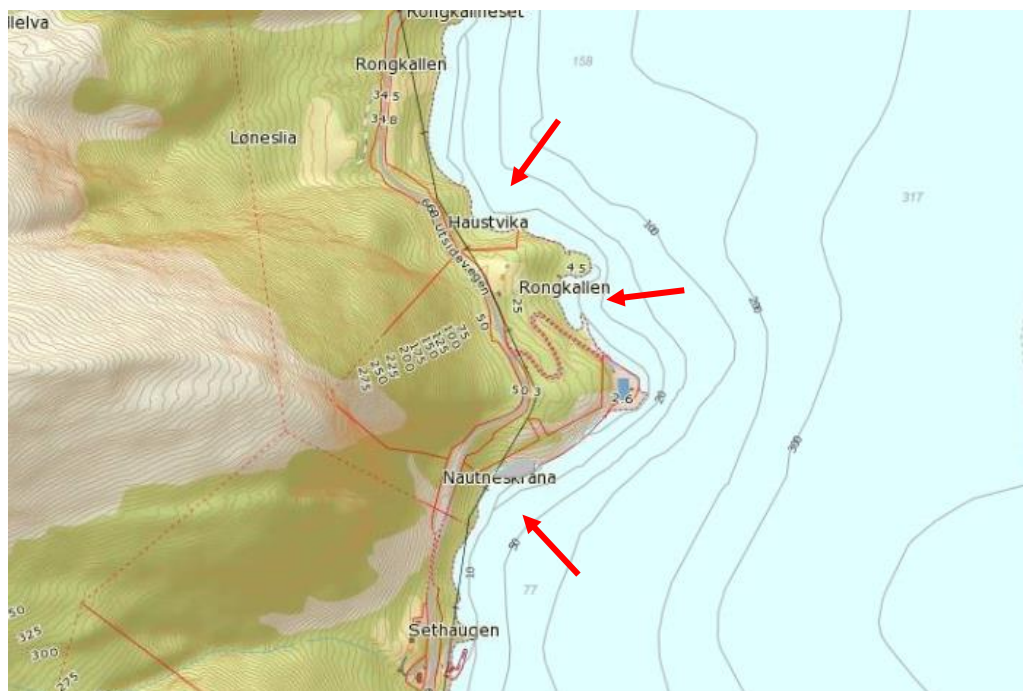
Ved Nautneset er det tre områder som er aktuelle for utfylling av masser i sjø: I Haustvika, Løvika og Nautnesskråna (se Figur 4-6).

Figur 4-6. Røde piler markerer områder aktuelle for utfylling av masser ved Nautneset (fra nord til sør: Haustvika, Løvika og Nautnesskråna). Kart hentet fra Fiskeridirektoratets karttjeneste.

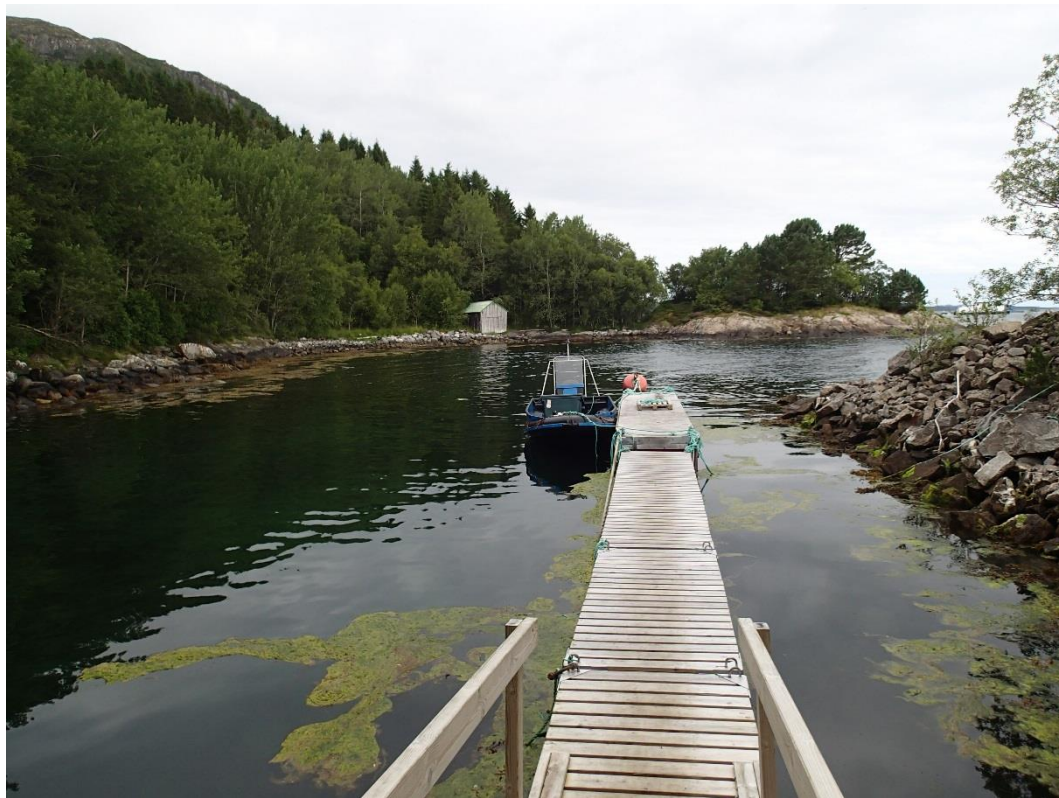
*Figur 4-7. Løvika ved Nautneset. Det er allerede fylt ut en molo i bukta (sees til høyre i bildet). Her vil det trolig bli behov for fylling som går ut i sjøen (uansett alternativ).*

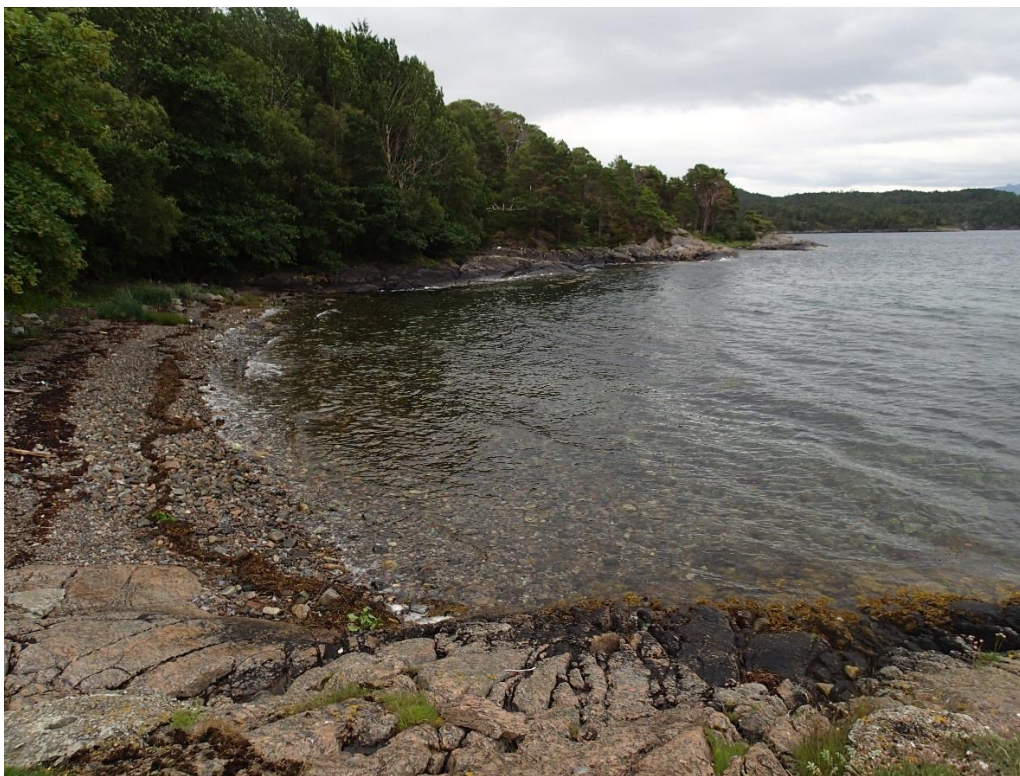
*Figur 4-8. Anleggsvei ut til Julholmen planlegges langs sjøen, dels med fylling i sjø. Bilde tatt fra bukt like øst for Julholmen mot sørøst.*
