# Testforsøk - spredning av plast i sjø fra utfylte tunnelmasser skutt med elektroniske tennere

Aldersundet - Rassikringsprosjekt Rv 17 Liafjell

Oppdragsnr.: 5144240 Dokumentnr.: YM-119-NO Versjon: D02  
2017-07-03

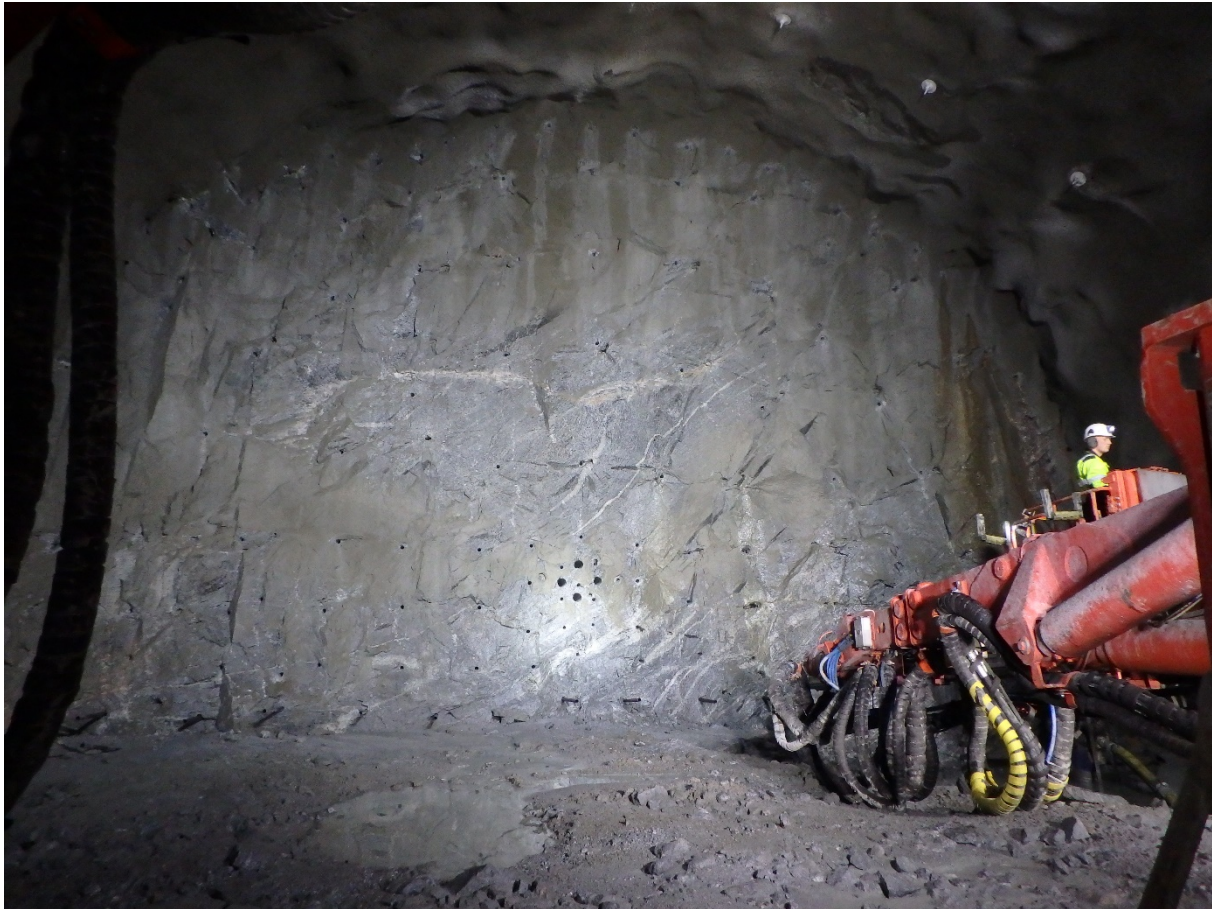
Figur 1: Ferdigboret stoff klar for lading med elektroniske tennere – testsalve 2

Tirsdag 20. juni deltok vi, sammen med sprengningsarbeiderene, ved ladning med elektroniske tennere i en ferdigboret stuff (Figur 1) i tunnelen ved Bakliholtan. Salven fikk benevnningen «testsalve 2».

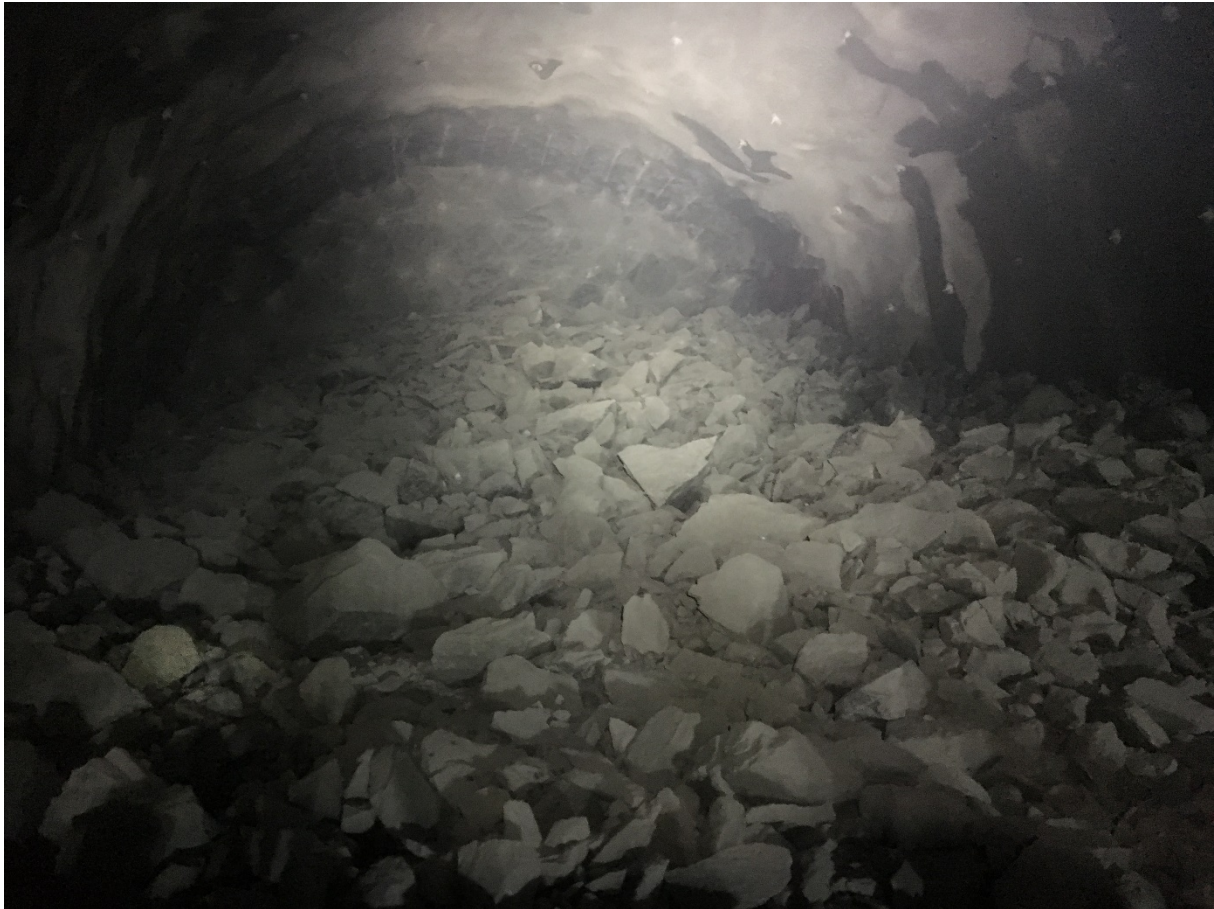
Figur 4: røysa etter ferdig skutt Testsalve 2, ca. 690 løse/anbrakte m<sup>3</sup>

Hver 2 m ledning med tag veier 4 g, koplingsboksen veier 5 g, 50 m wire veier 100 g. Dette gir totalt 1 329 g plast i røysa fra ferdig skutt salve (Figur 4, Figur 5 og Tabell 1). For testsalve 3 og 4 ble det brukt hhv. 151 og 148 tennere. Mengde plast for hver av disse salvene er vist i Tabell 1. Borplan og salverapporter er innhentet som dokumentasjon.

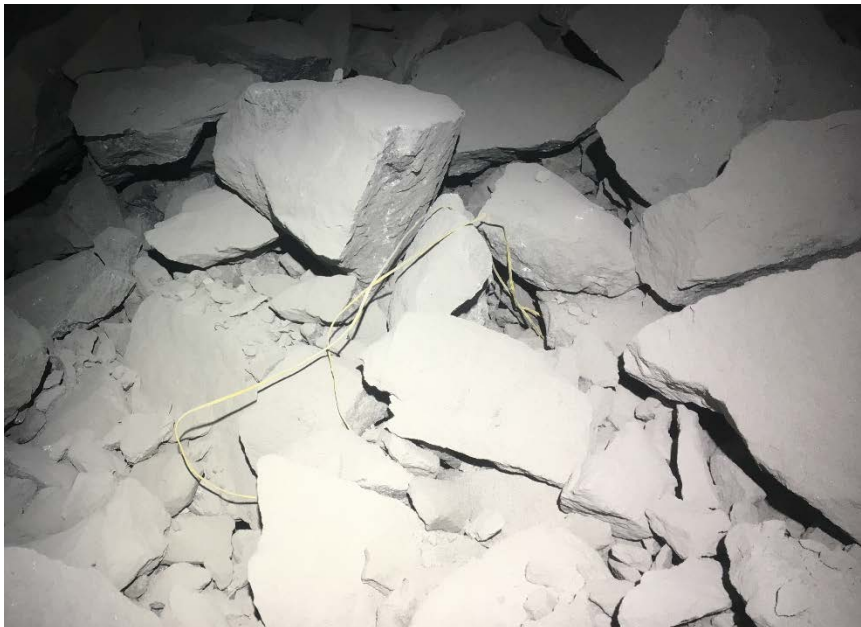
Figur 5: Skyteledning i røysa, testsalve 2

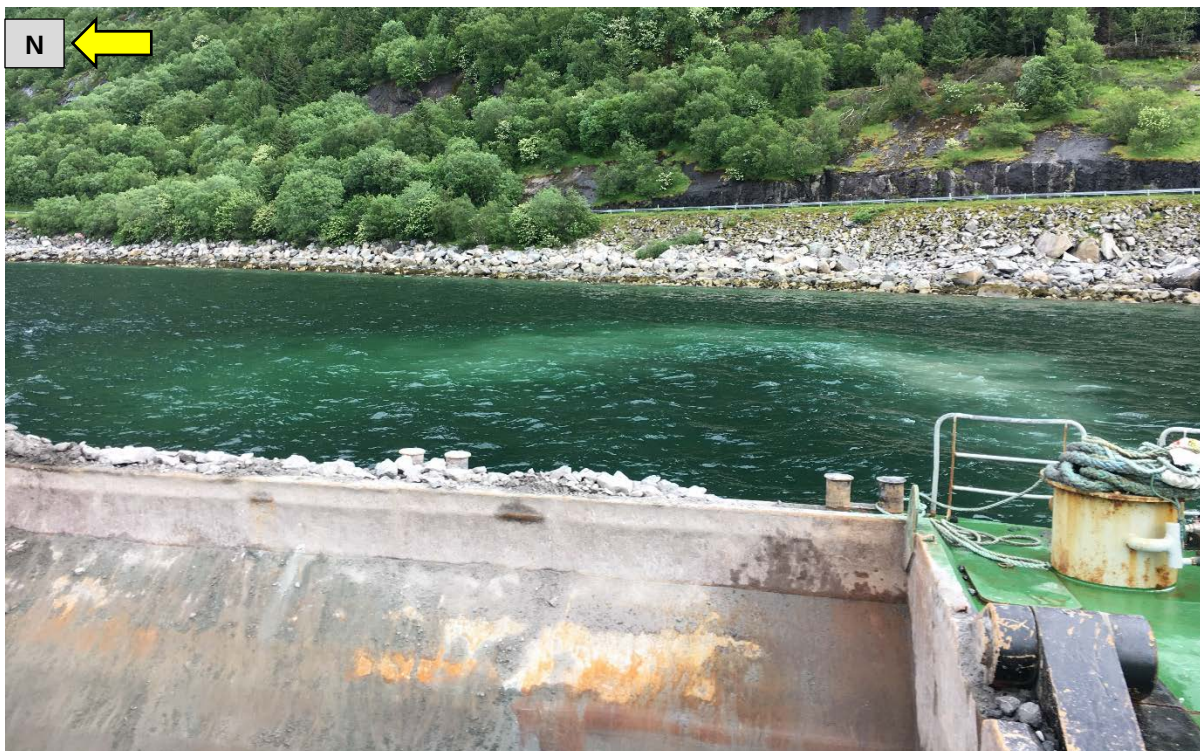
Figur 12: Partikkelspredning i overflaten mot sørvest rett etter dumping av tunneltunnler fra lekker ved «Tipp 1».

Før første utfylling i sjø ble det satt ut en strømmåler sør for utfyllingsområdet. Måleren målte strømforhold fra -35 meter og oppover i vannsøylen. Det ble målt veldig lite strøm, maks. 20 cm/s, i sørvestlig retning. Dette stemmer overens med observert partikkelsky ved dumping fra lekteren (Figur 12).

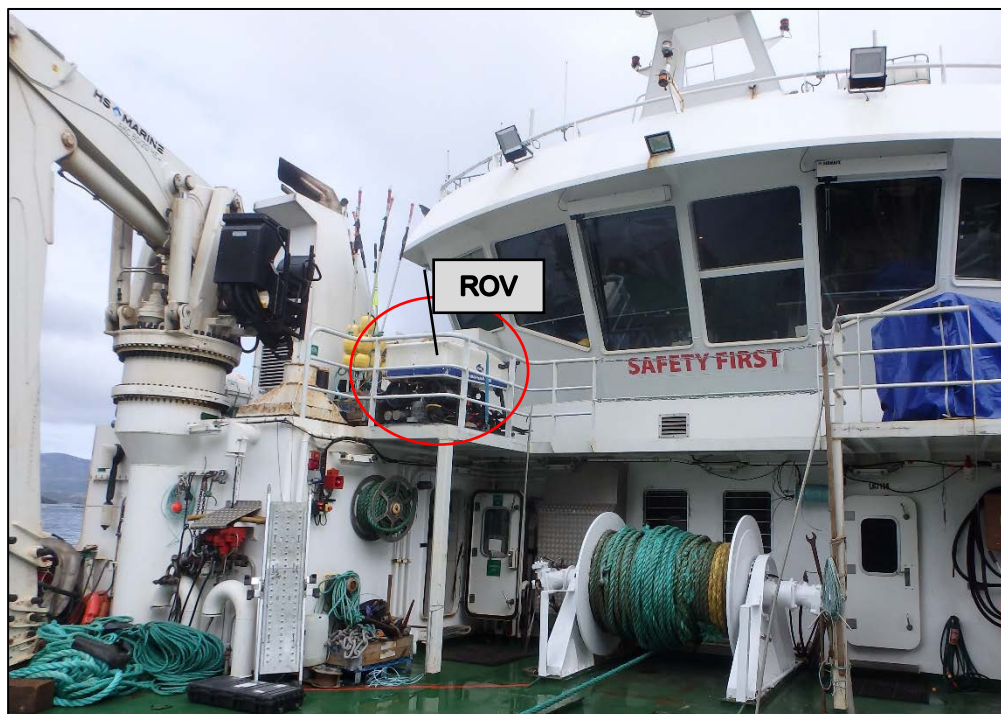
Figur 13: ROV på båten «Nautilus Ocean»

Ved utfyllingsområdet var vi etablert med en egen båt «Nautilus Ocean» med ROV og lettbåt (Figur 11 og Figur 13). Ved hjelp av ROV'n ble bunnforholdene dokumentert ved hele utfyllingsområdet før utfyllingen startet. I tillegg ble det kjørt med lettbåt i det regulerte utfyllingsområdet. Det ble ikke funnet plast på sjøbunnen, i vannoverflaten eller langs land før utfyllingen startet.

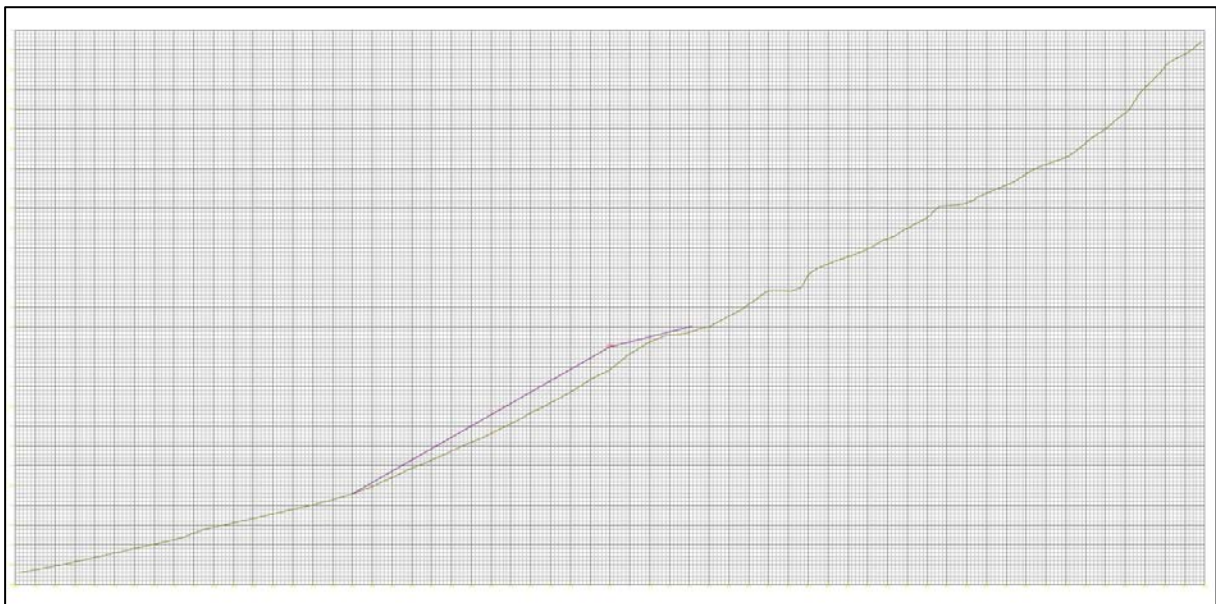
Figur 17: Profil for prosjektet utfyllingsområde fro rassikringsprosjektet ved Rv 17

Prosjektert støttefylling for ny vei. Figur 16 viser fyllingen i lilla, samt helningen på terrenget under vann omtrent der tipp 1 og Tipp 2 ligger. Profil på utfyllingsområdet (Figur 17) hentet fra Gemeni (prosjekteringsverktøy, 3D) fått fra byggeleder på rassikringsprosjektet. Grønn linje viser hvor tverrsnittet nedenfor er hentet fra prosjektert fylling.

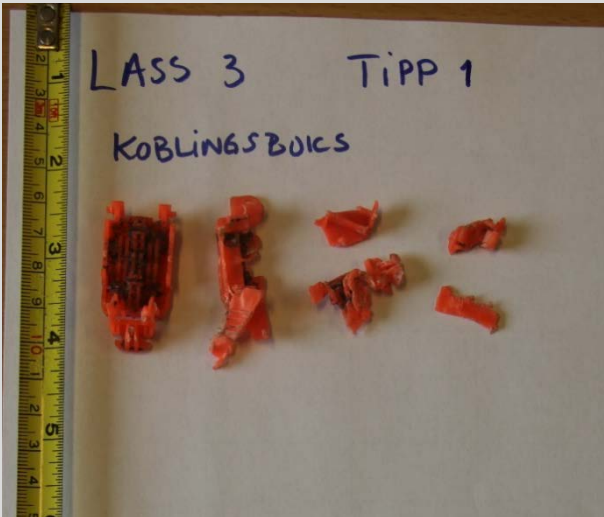
Lekterlass 3: <ul style="list-style-type: none"> <li>0,5 koblingsboks</li> <li>biter av koblingsboks</li> </ul>

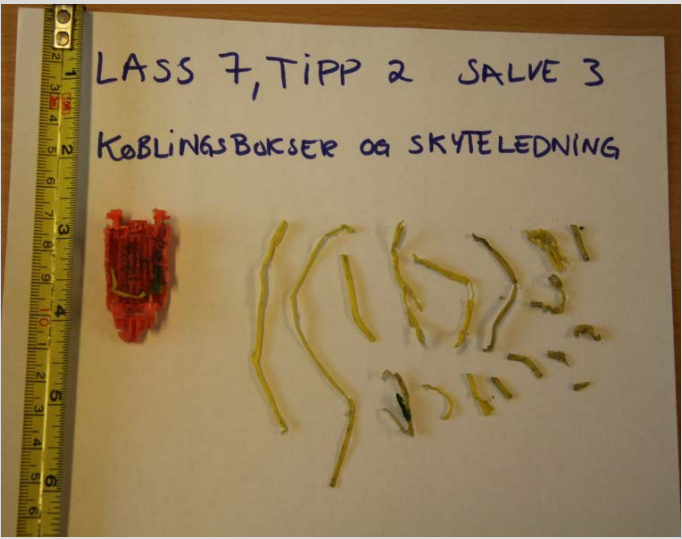
<p>Lekterlass 7:</p> <ul style="list-style-type: none"> <li>• 0,5 koblingsboks</li> <li>• flere biter av skyteledninger</li> </ul>

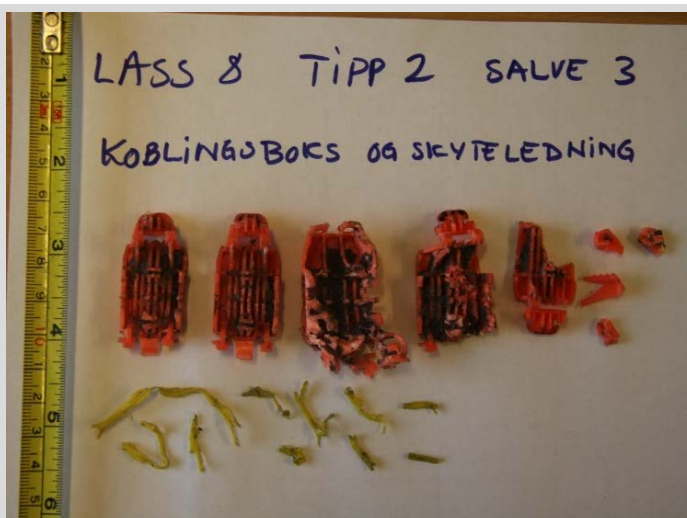
Lekterlass 3:

- 4 stk. 0,5 koblingsboks
- biter av koblingsboks
- biter av skyteledninger

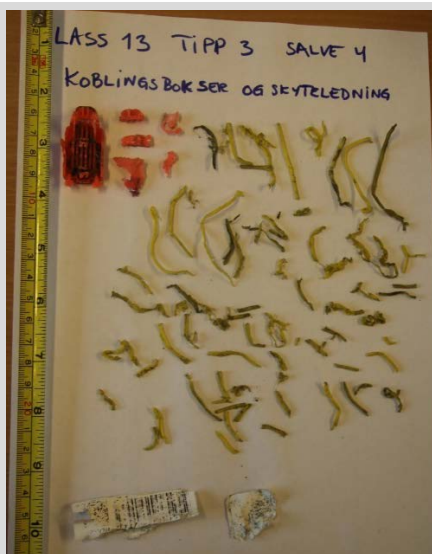
Lekterlass 13:

- 0,5 koblingsboks
- biter av koblingsboks
- mange biter av skyteledninger
- tag'er

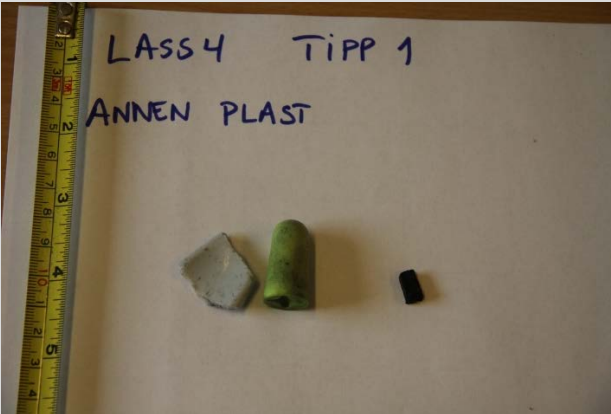
Lekterlass 4: <ul style="list-style-type: none"> <li>plast ukjent opprinnelse</li> </ul>

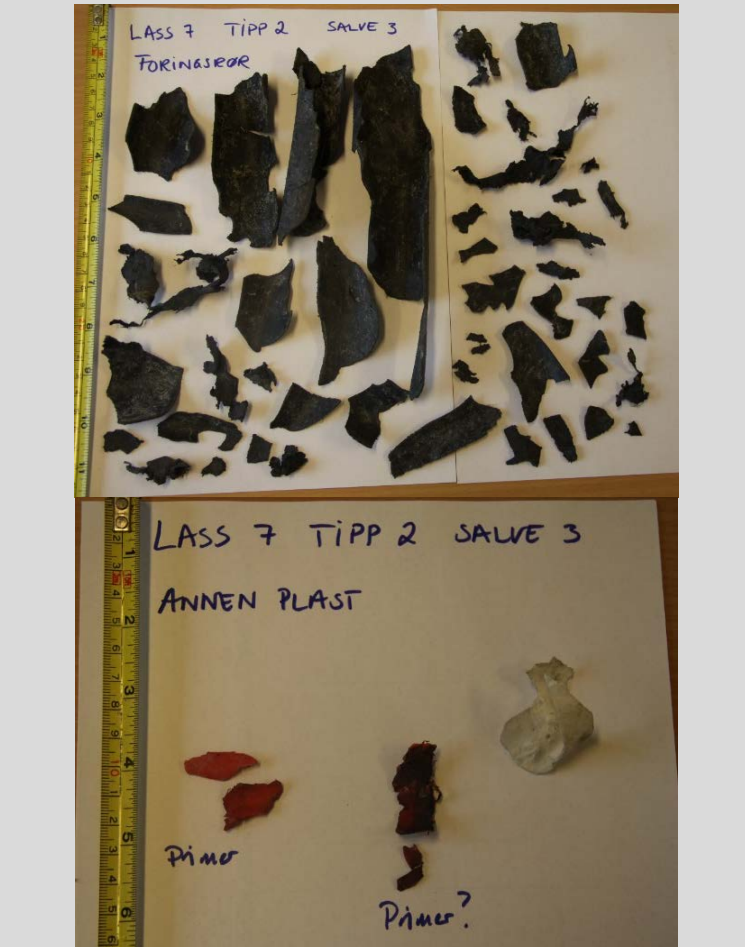
<p>Lekterlass 7:</p> <ul style="list-style-type: none"> <li>• mange biter foringsrør</li> <li>• plast ukjent opprinnelse</li> <li>• biter av primer</li> </ul>

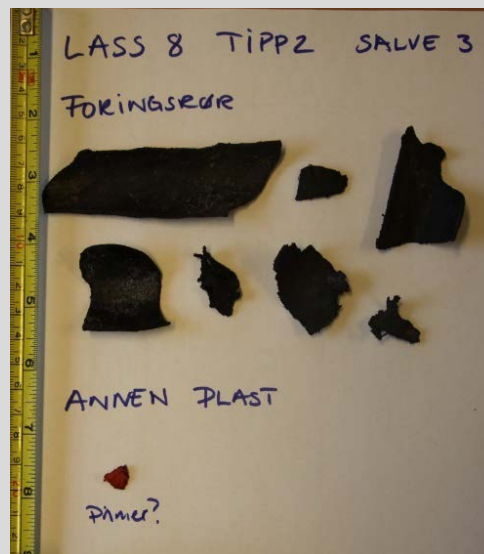
Lekterlass 8:

- biter foringsrør
- bit av primer

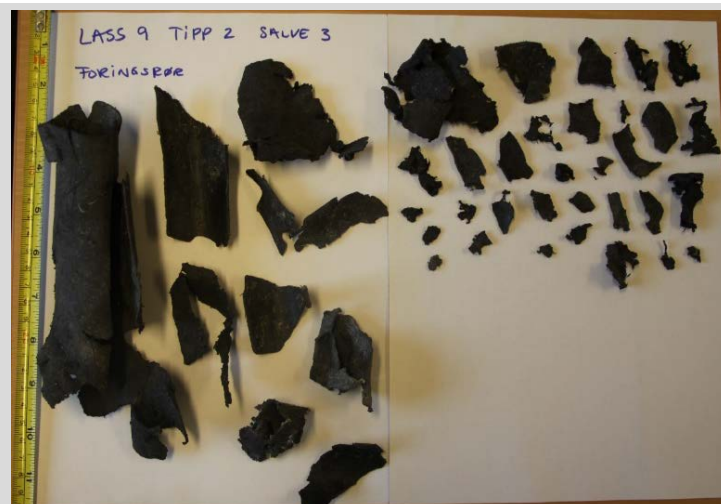
Lekterlass 9:

- mange biter foringsrør
- biter av primer
- plast ukjent opprinnelse
