Kunstgressbaner etter REACH-forbudet: Kostnader og alternativer for nye/rehabiliterede baner i overgangsperioden fram til 2031

Rapport utarbeidet for Miljødirektoratet, november 2023

M-2652|2023

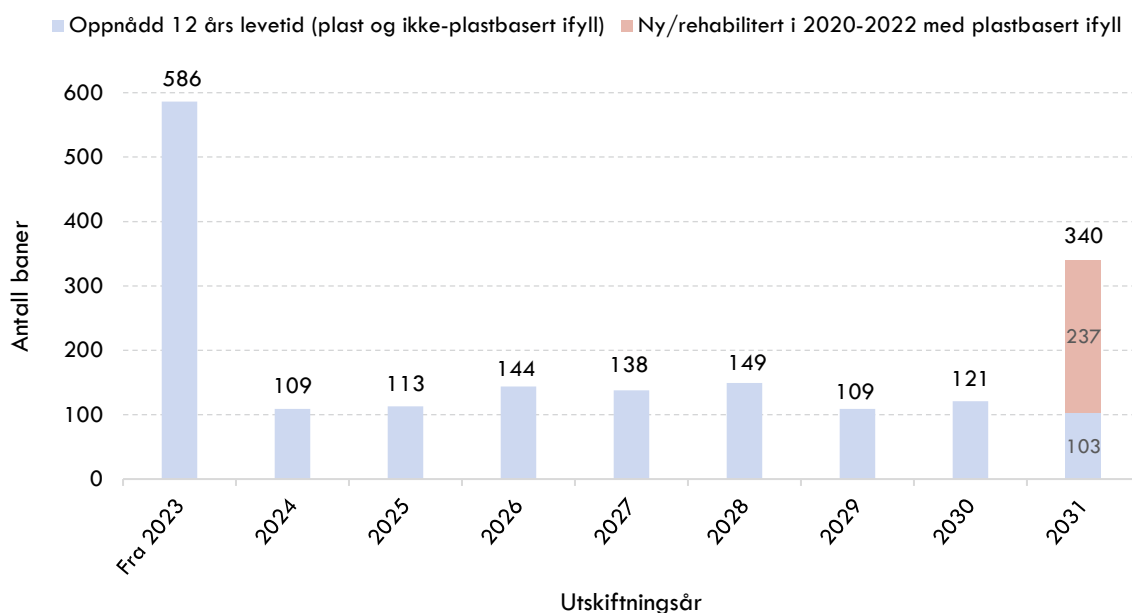
Figur 2-1: Antall baner som er klare for utskiftning, etter utskiftningsår

forventet levetid på 12 år eller mer. Figur 2-1 viser oversikt over antall baner som er klare for utskiftning, sortert etter utskiftningsår. For 2031 skiller figuren mellom baner med levetid på 12 år og baner med plasholdig fyll bygget i perioden 2020 til 2022. Baner med utskiftningsår indikert som «Fra 2023» inkluderer alle baner i NFF sin oversikt som er bygget/rehabiliteret før 2012 og som ikke er skiftet ut per 1. januar 2023. Disse inkluderer dermed mange baner som har en oppnådd levetid på mer enn 12 år.

SKilde: NFF (2023). Note: Baner som er klare for utskiftning «Fra 2023» inkluderer alle baner som er bygget før 2012 og dermed har en oppnådd levetid på 12 år i dag.

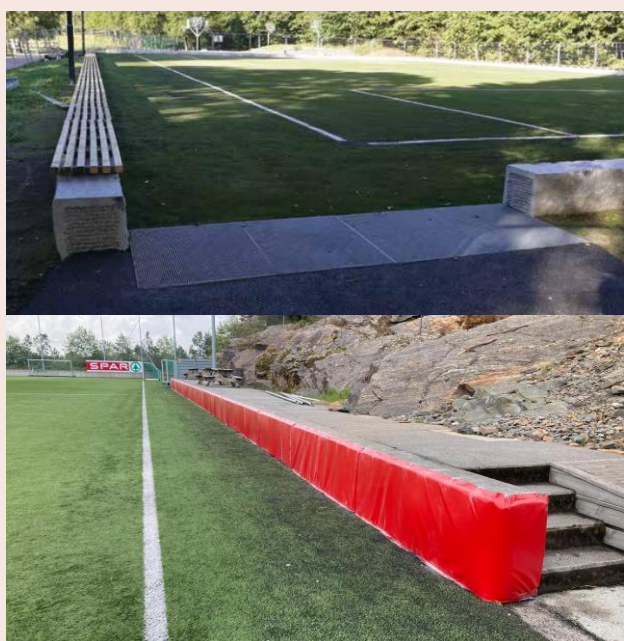
Kant/mur av betong, eksempler:

Krav som følger av forurensingsforskriften §23A-4 om etablering av fysisk barriere rundt idrettsbanen for å hindre plastholdig løst fyllmateriale spesifiserer at minst 20 centimeter av barrierens høyde, målt fra bakken, skal være tett. Det stilles ikke andre krav til utforming, materialbruk eller kvalitet. Bildekollasjen nederst på siden viser eksempler på ulike fysiske barrierer som er etablert på kunstgressbaner. Eksemplene illustrerer at det er stor variasjon i både utførelse og kvalitet på tiltak som gjennomføres. Dette

dette henger sammen at fysiske barrierer som er etablert på idrettslageide anlegg består av en kant med impregnerte materialer som er satt opp på dugnad, mens kommunene stort sett etablerer en form for mur av betong.

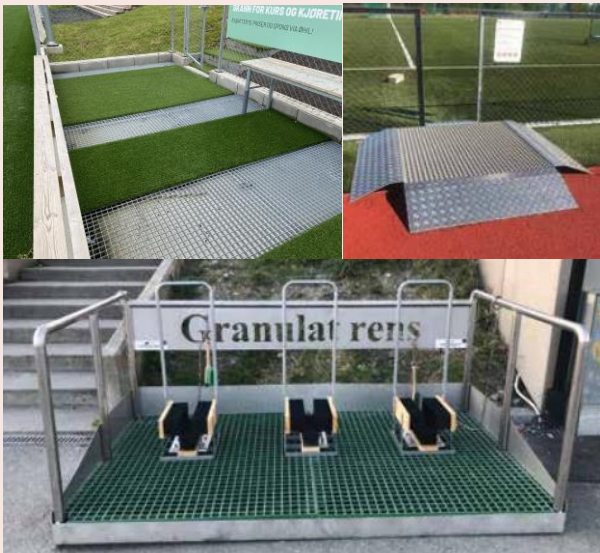
Sluser – eksempler på løsninger for å hindre at gummigranulat følger bruker:

Det finnes flere løsninger på markedet med formål å hindre at plastholdig fyllmateriale spres via brukerne av banene. En granulatoppsamlingskum med rist ved inn- og utganger er en løsning som våre informanter

har pekt på som et effektivt tiltak. Norconsult (2018) anslår kostnaden for en slik løsning å være mellom 16 000 til 35 000 kroner per enhet, avhengig av utførelse. Løsningen vist øverst til venstre i bildekollasjen har en enhetskostnad på ca. 30 000 kroner. Erfaringstall fra Viken fylke viser at personellsluser med rist har en enhetskostnad på ca. 18 000 til 25 000 kroner, mens en rist som er tilpasset et kjøretøy (bredde og tyngde for kjøretøy) har en enhetskostnad på mellom 30 000 og 42 000 kroner.

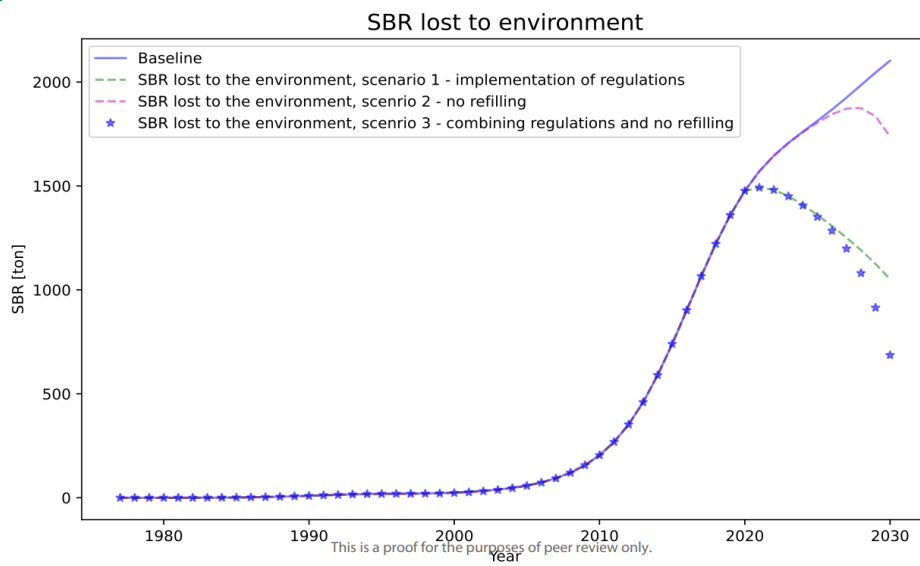
Figur 3-2: Graf som viser tap av SBR til omgivelsene utenfor banen under forskjellige scenarier

Figur 3-2 viser tap av SBR-gummigranulat til omgivelsene. Referansescenariet (blå kontinuerlig linje) antar at dagens konstruksjon, operasjon og vedlikehold av kunstgressbaner videreføres. Dette illustrerer hvordan tap av SBR-gummigranulat vil utvikle seg uten noen endringer.

Til sammenligning vil kun et forbud mot etterfylling fra og med 2021 (scenario 2) resultere i at tapet til miljøet når toppen i 2028, før det reduseres med rundt 365 tonn i 2030, relativt til referansescenariet. Scenario 3, med både tiltak og forbud, er mest effektivt og fører til en økende grad av reduksjon som når rundt 1 416 tonn i 2030, relativt til referansescenariet. I Figur 3-2 ser man at effekten er størst i scenario 3, med både tiltak og forbud. Bø et al. (2023) presiserer at det ikke nødvendigvis er slik fremtiden kommer til å bli, men at analysen gir et bilde av hvordan utviklingen kan bli under gitte forutsetninger.
