MILJØUNDERSØKELSE AV SJØBUNNSSEDIMENT,  
FISKERIHAVNA I KJØLLEFJORD

DATO: 23. MARS 2015

DOKUMENTKODE: 712625-RIGm-RAP-001

OPPDRAG	<b>Kystverket, Kjøllefjord</b>	DOKUMENTKODE	712625-RIGm-RAP-001
EMNE	Miljøundersøkelse av sjøbunnsediment, fiskerihavna i Kjøllefjord	TILGJENGELIGHET	Åpen
OPPDRAGSGIVER	<b>Kystverket</b>	OPPDRAGSLEDER	Iselin Johnsen
KONTAKTPERSON	Cato Solberg	SAKSBEH	Fritz Rikardsen
		ANSVARLIG ENHET	4013 Tromsø Miljøgeologi

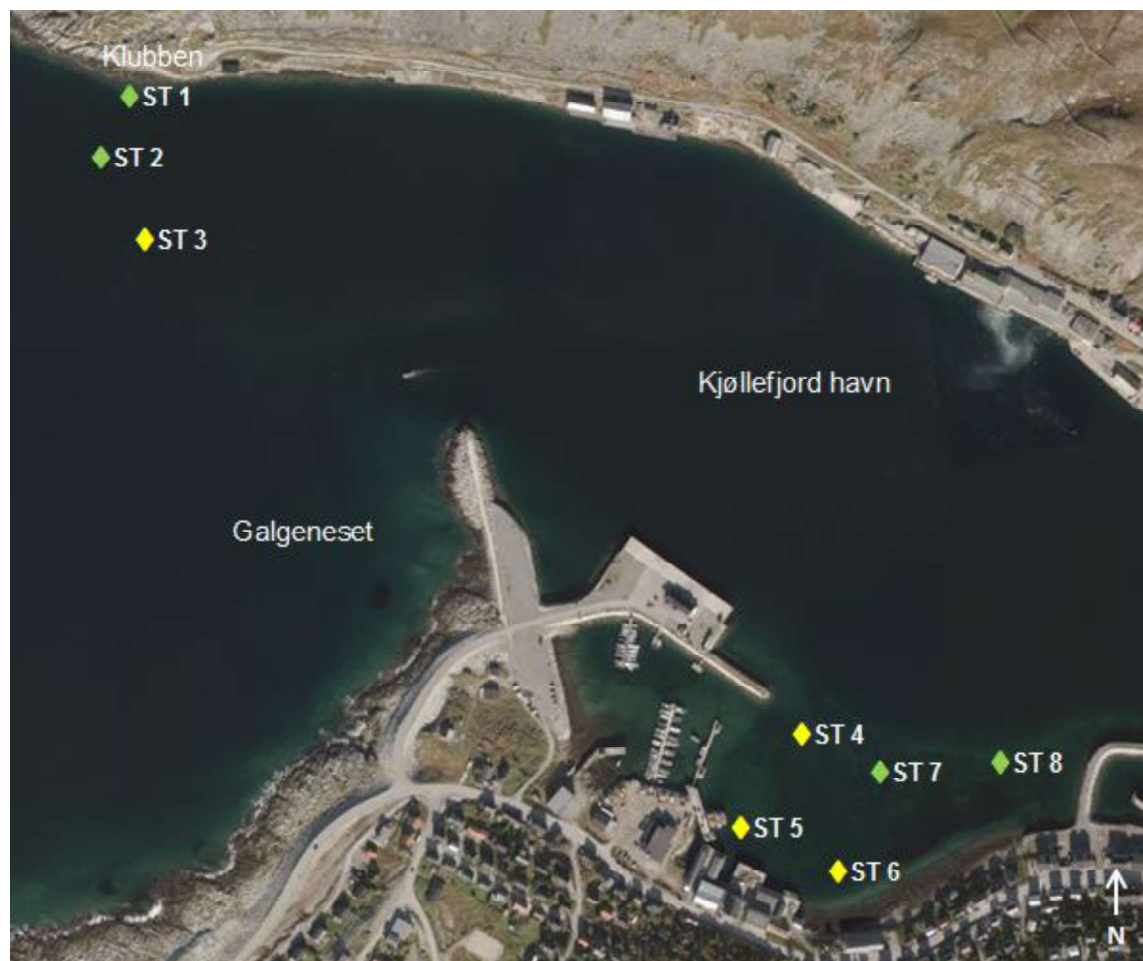
**Figur 3** Kjøllefjord. Prøvestasjonene er markert med fargesymbol for høyeste påviste tilstandsklasse i den aktuelle stasjonen. Kilde kartgrunnlag: Statens kartverk.

I Figur 3 er prøvepunktene markert med fargesymbol. Bruken av farger refererer seg til Miljødirektoratets tilstandsklasser. Det er TBT som gir høyeste tilstandsklasse (III) på tre stasjoner i sentrumshavna og PAH på én stasjon ved Klubben.

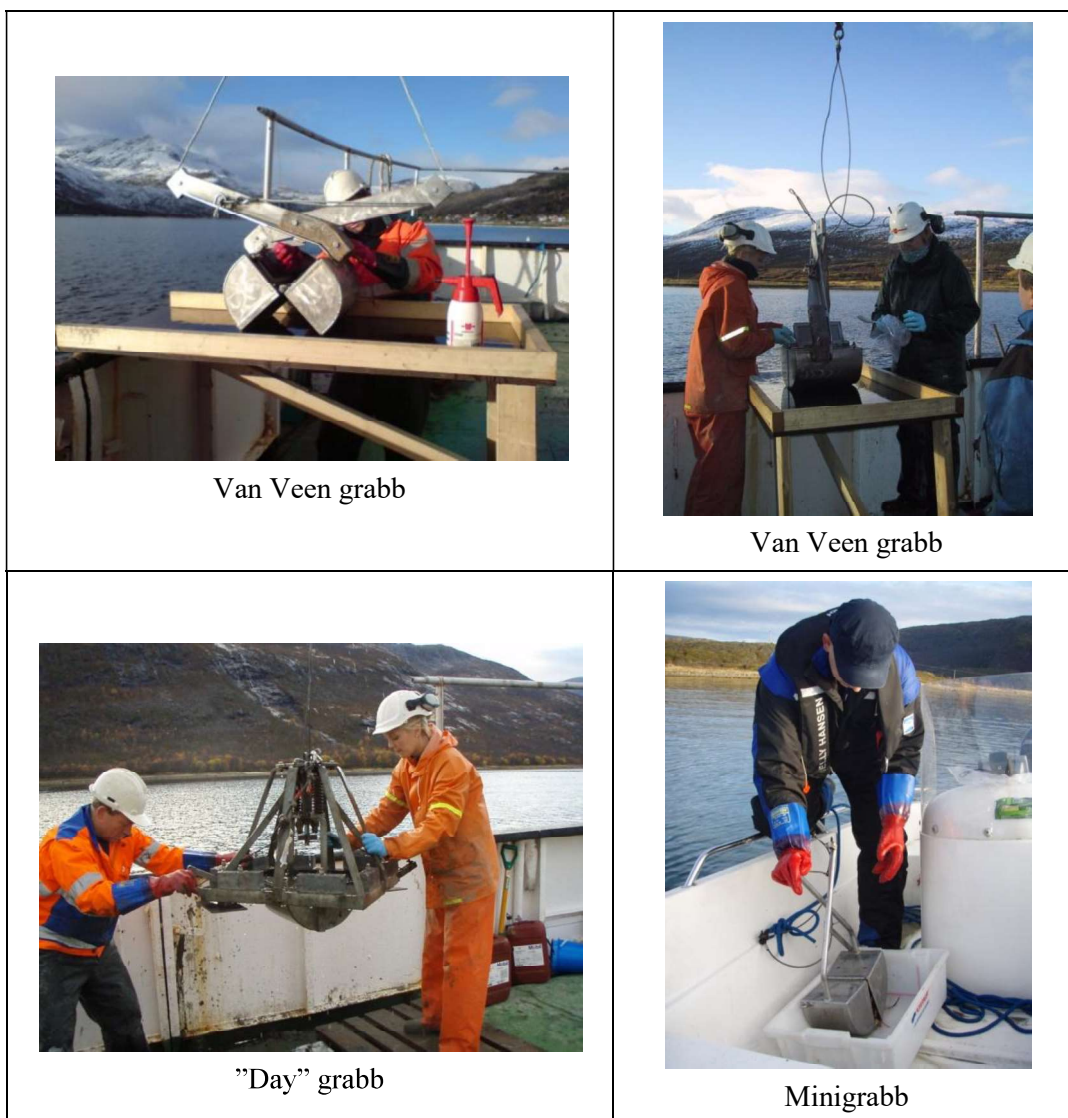
**Figur 1** Standard Van Veen grabb med "inspeksjonsluker" hvor prøver blir tatt ut, "day" grabb på stativ og håndholdt minigrabb.

Van Veen grabben er laget av rustfritt stål med åpent areal (prøvetakingsareal) på ca. 1000 cm<sup>2</sup> (33x 33 cm). Det er to "inspeksjonsluker" på overflaten hvor prøvene blir hentet ut (figur 1). Fra grabbprøven blir det tatt ut delprøver med rør av pleksiglass, ø50 mm. Arealet av prøve-sylinderen tilsvarer 2 % av grabbprøvens areal.
