# Transformator kai Vangsnes

Miljøgeologisk grunnundersøkelse. Risiko- og tiltaks vurdering

DOKUMENTKODE: 10259521-01-RIGm-RAP-001

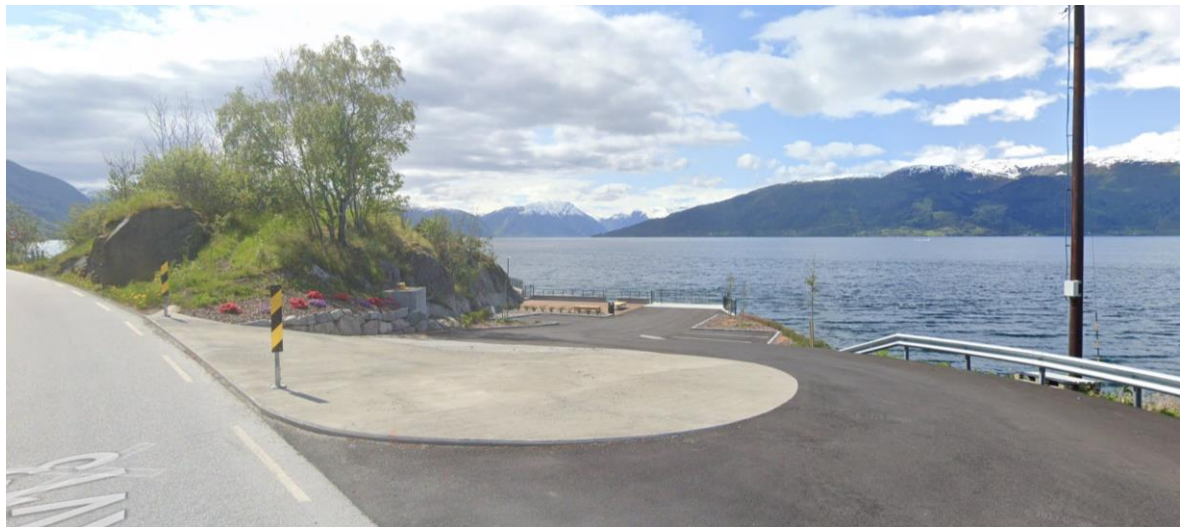
Figur 2-3: Skjermdump fra Street View i [www.google.no/maps](http://www.google.no/maps). Bildet viser dagens kai og rasteplass ved Monken. Utsikt fra Rv 13 og mot sørvest.

Ifølge opplysninger fra Bystøl er det i dag en rasteplass på land der tiltaket er planlagt, se Figur 2-3.

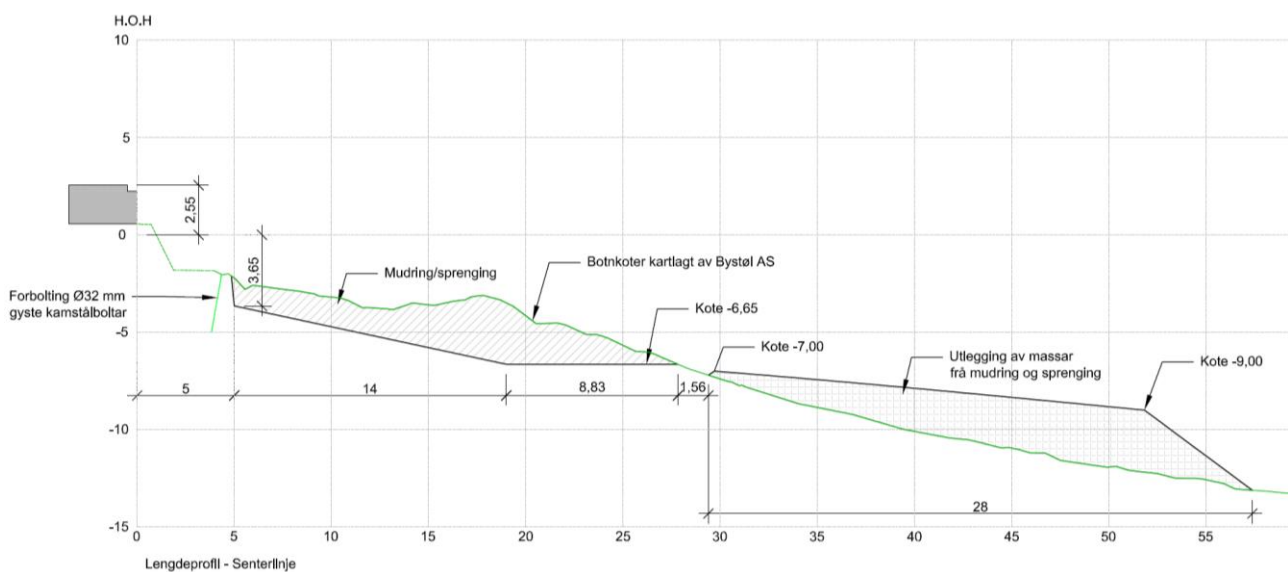
Figur 3-1: Lengdeprofil (senterlinje) som viser planlagt mudring og planlagt plassering av mudringsmasser. Utsnitt av tegning nr. 23032-110 fra Bystøl, datert 15.04.2024.

Ifølge mottatt underlag utarbeidet av Bystøl AS, er det planlagt utdyping (mudring/sprenging) i et område på rundt 600 m<sup>2</sup>, se situasjonsplan i Figur 5-1 og vedlegg B, og lengdeprofil i Figur 3-1 og vedlegg C. Mudringsmassene planlegges plassert på dypere vann utenfor utdypingsområdet. Dette utfyllingsområdet er anslått å være knapt 1 000 m<sup>2</sup> stort, og samlet vil tiltaksområdet da være ca. 1 600 m<sup>2</sup> stort. Ifølge Miljødirektoratets veileder M-350|2015 regnes dette som et mellomstort tiltak [2].

Ifølge opplysninger fra Bystøl planlegges mudringsmassene tatt opp på lekter ved bruk av grabb. Deretter transporterer lekteren massene til dypere vann, og dumper massene i angitt område.
