# Testforsøk - spredning av plast i sjø fra utfylte tunnelmasser skutt med elektroniske tennere

Aldersundet - Rassikringsprosjekt Rv 17 Liafjell

Oppdragsnr.: 5144240 Dokumentnr.: YM-119-NO Versjon: D02  
2017-07-03

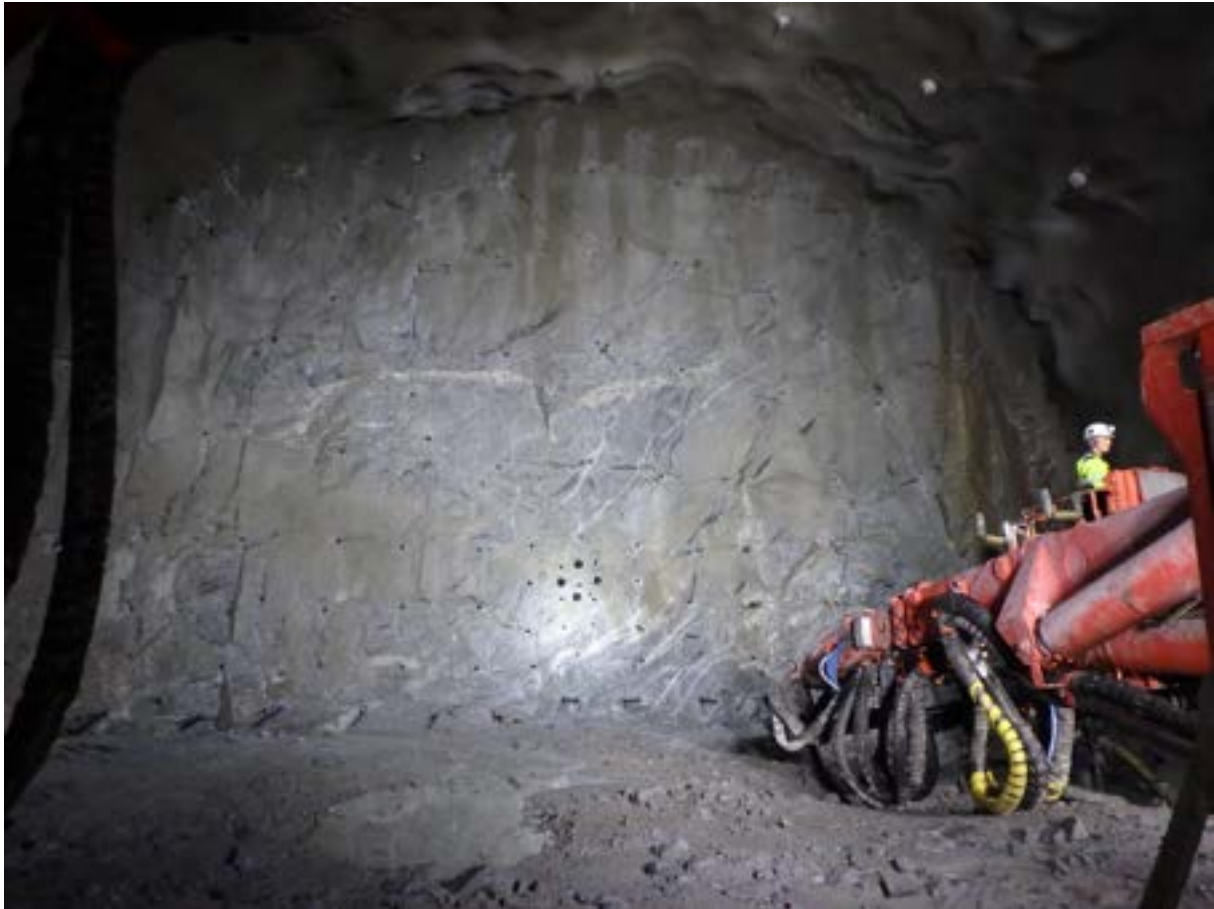
Figur 1: Ferdigboret stoff klar for lading med elektroniske tennere – testsalve 2

Tirsdag 20. juni deltok vi, sammen med sprengningsarbeiderene, ved ladning med elektroniske tennere i en ferdigboret stuff (Figur 1) i tunnelen ved Bakliholtan. Salven fikk benevnningen «testsalve 2».

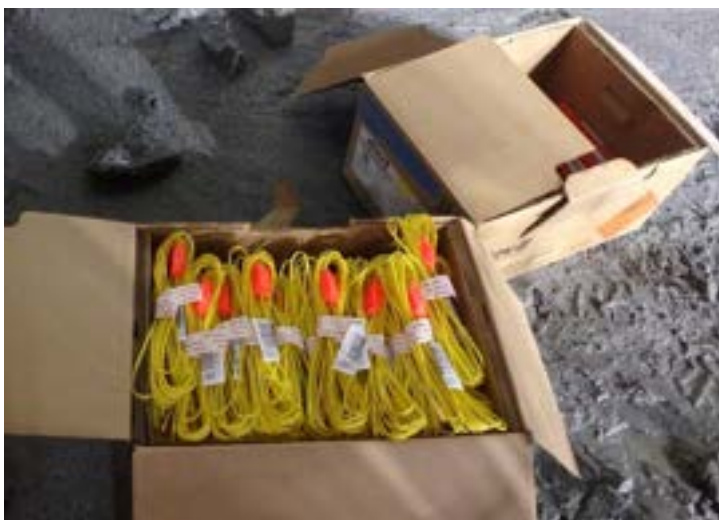
Figur 2: Elektroniske tennere – rød koblingsboks, gul skyteledning (metalltråd kledd med plast) og hvit «tag» med Id-nr på hver enkelt tenner.

Hver tenner besto av en 7 meter lang skyteledning med Id-tag (papir) og en koblingsboks (Figur 2). Dette gir to meter overskytende ledning utenfor borhullet pr borhull. Med 153 borhull/tennere betyr det 306 meter overskytende ledning, samt tag og koblingsboks for ferdig ladet stuff (Figur 3). Alle koblingsboksene kobles på en wire på ca. 50 m som først kobles til en testboks, for deretter å kobles til blast box for avfiring av salva.

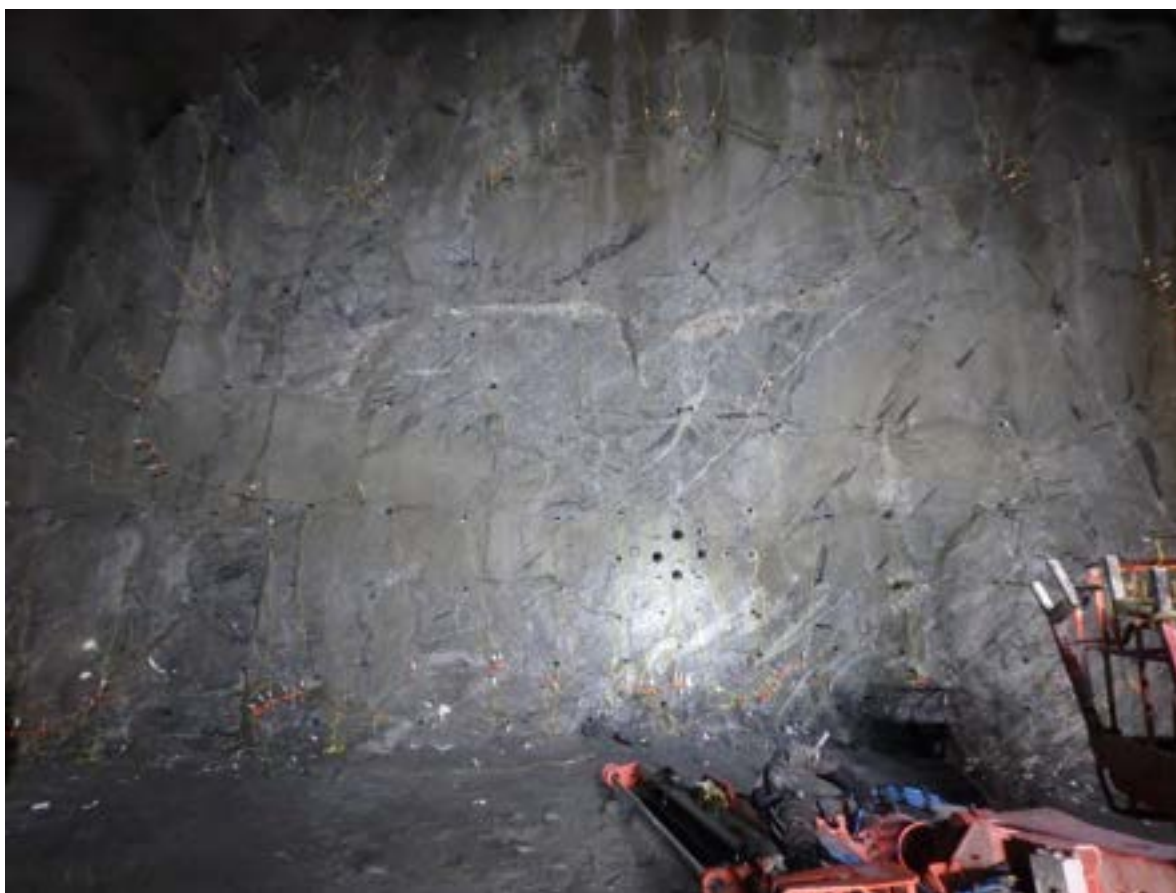
Figur 3: Ferdig ladet stuff, alle koblingsboksene er koblet til samme wire. Testsalve 2.

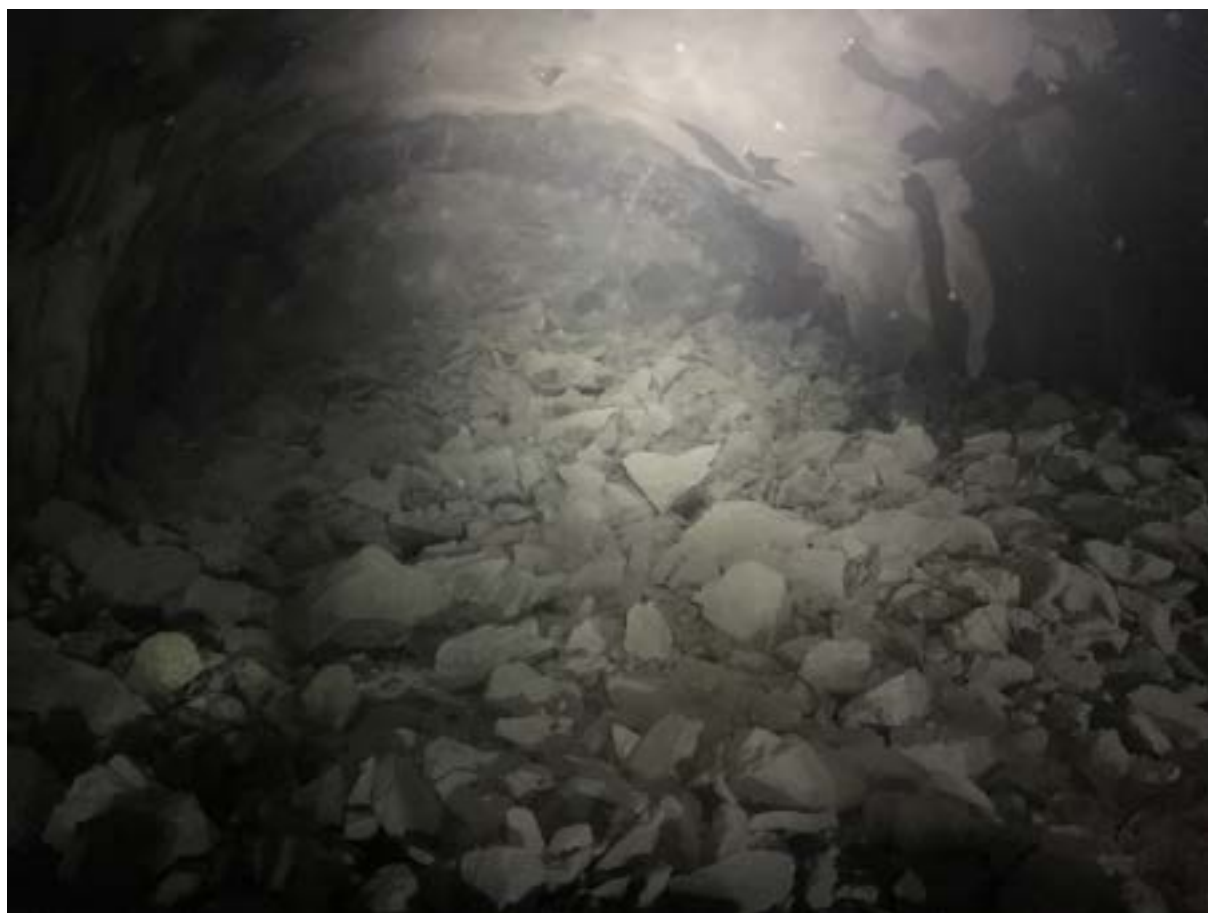
Figur 4: røysa etter ferdig skutt Testsalve 2, ca. 690 løse/anbrakte m<sup>3</sup>

Hver 2 m ledning med tag veier 4 g, koplingsboksen veier 5 g, 50 m wire veier 100 g. Dette gir totalt 1 329 g plast i røysa fra ferdig skutt salve (Figur 4, Figur 5 og Tabell 1). For testsalve 3 og 4 ble det brukt hhv. 151 og 148 tennere. Mengde plast for hver av disse salvene er vist i Tabell 1. Borplan og salverapporter er innhentet som dokumentasjon.

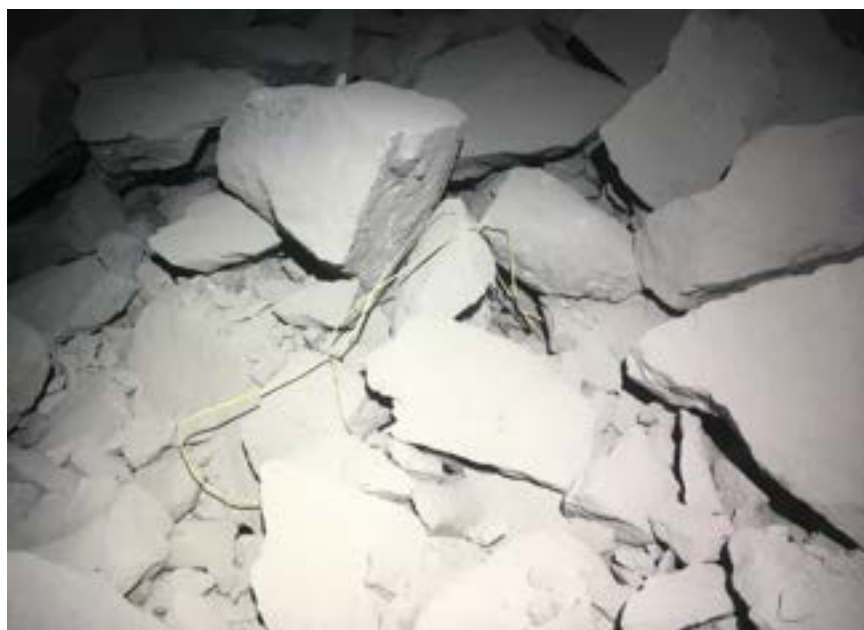
Figur 5: Skyteledning i røysa, testsalve 2

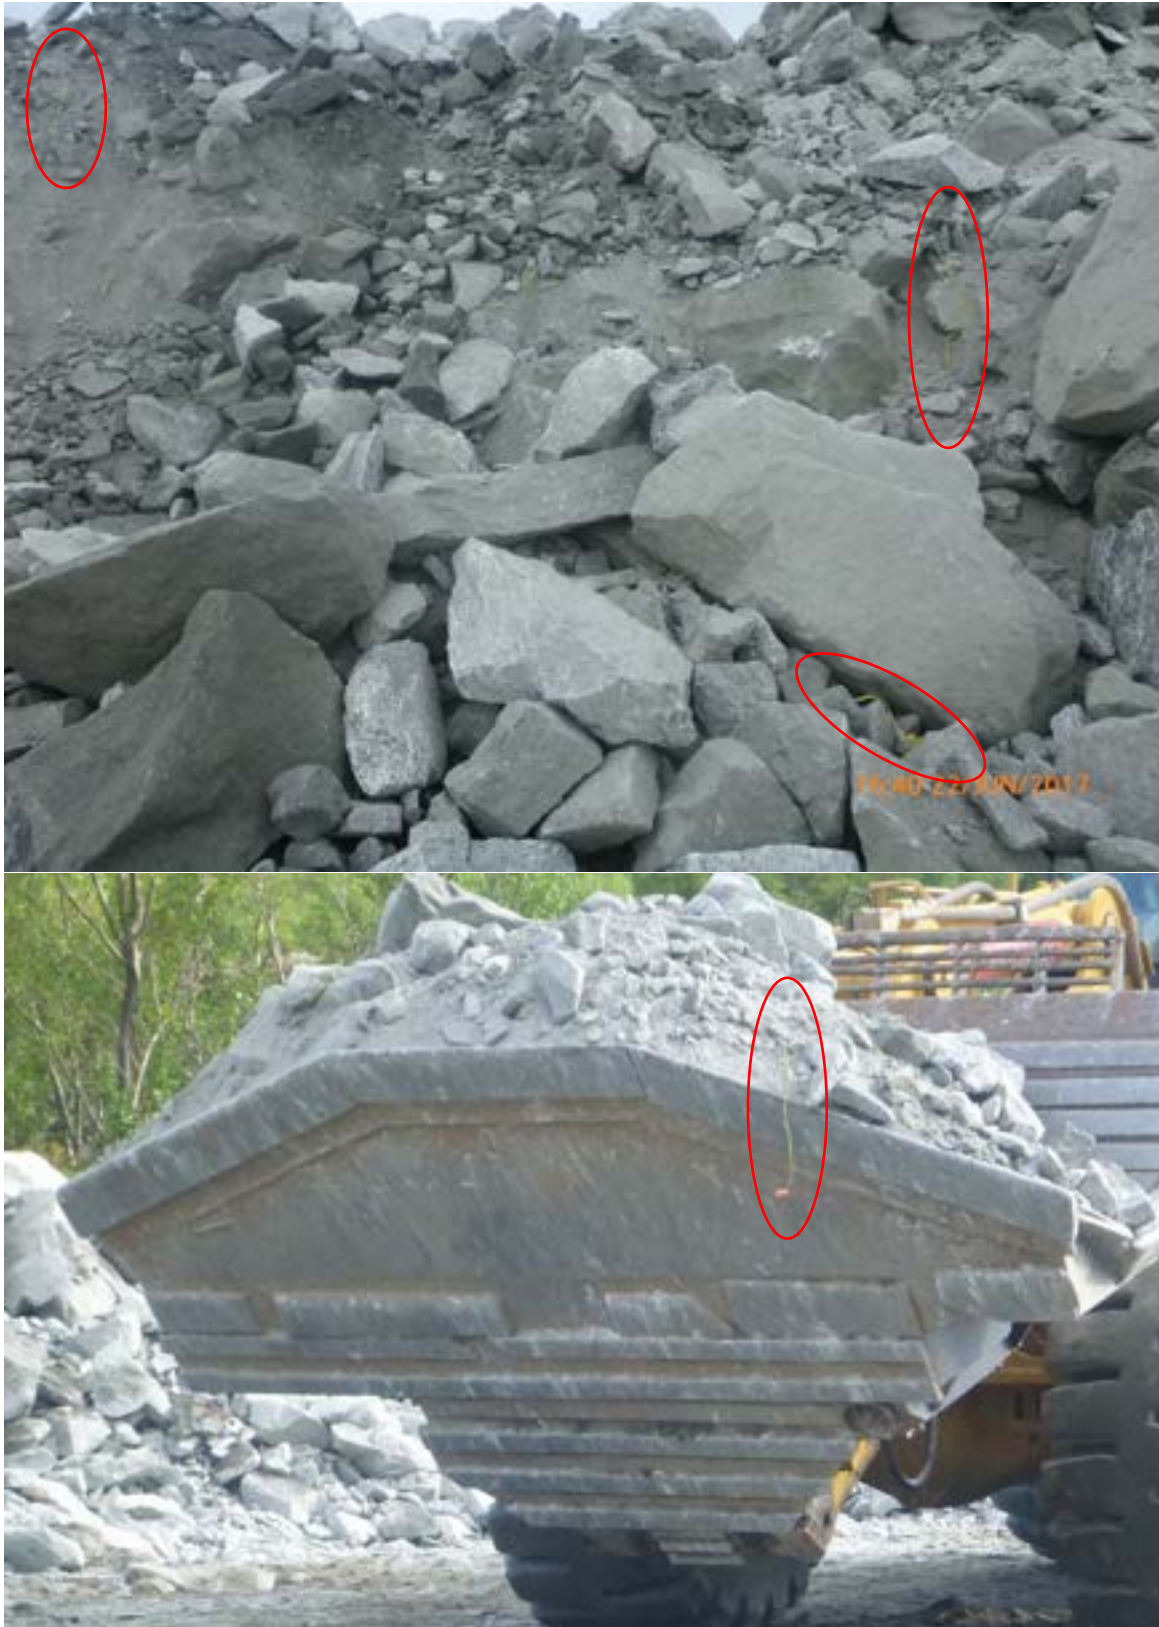
Figur 7: Rester av skyteledning i tunneltmasser

- Testsalve nr
- volum tunnelmasse
- antall og størrelse lass kjørt
- synlig plast i tunnelmassene (Figur 7)

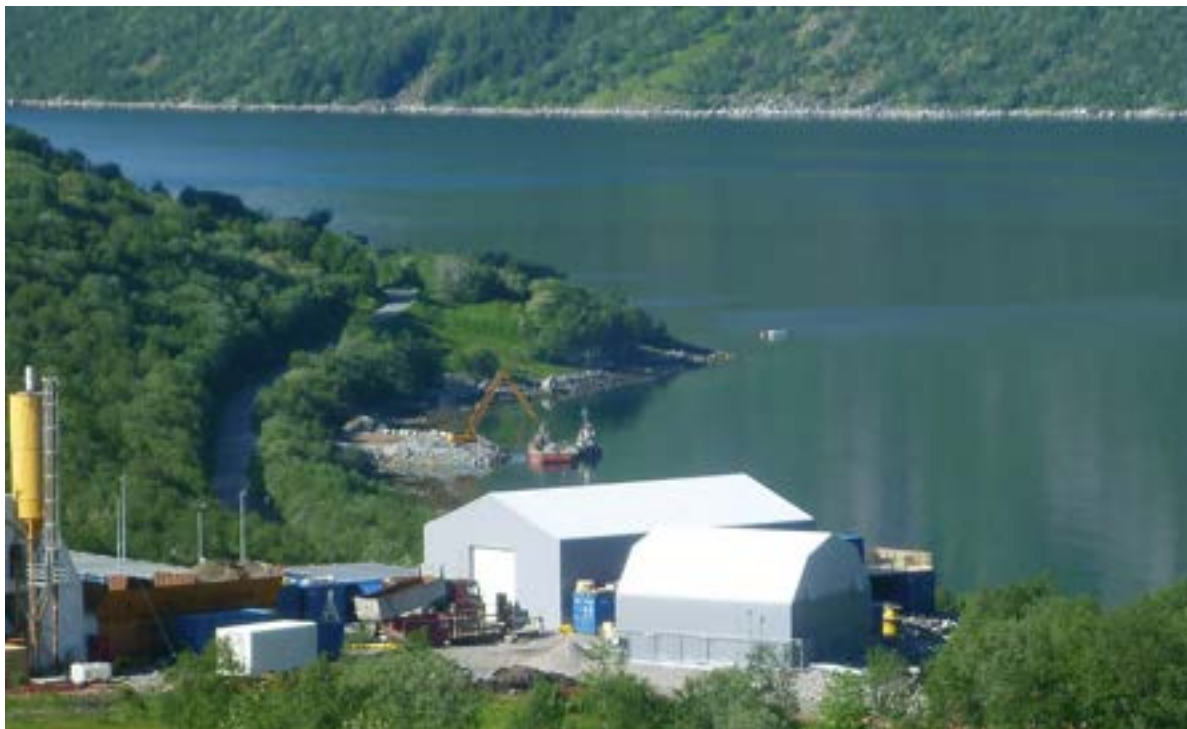
Figur 8: opplasting av tunnelmasser fra testsalve i Aldersundet

Figur 8 viser opplastingen av tunnelmassene på lekter i Aldersundet. Hver opplasting ble overvåket av representant fra testforsøket.

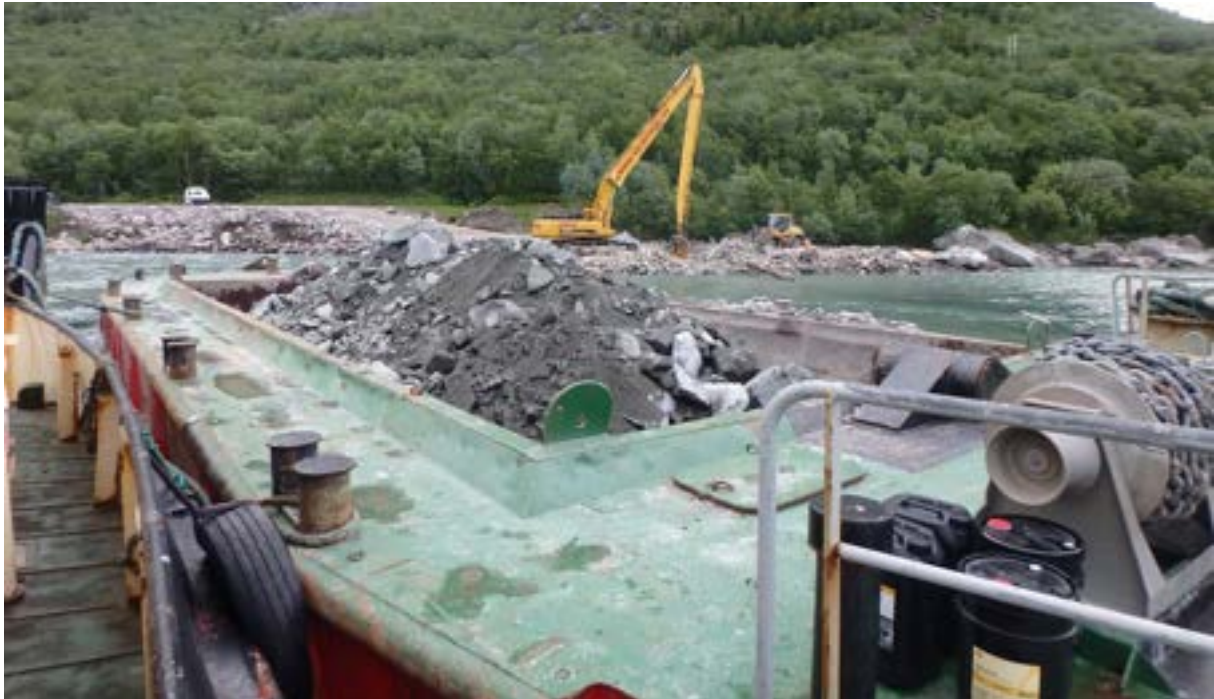
Figur 9: Opplastet lekter på vei til tippsted i sjø

Det ble lastet opp masser på lekteren fra én testsalve om gangen som ble kjørt til tippstedet for dumping (Figur 9). Hvert lass inneholdt ca. 100 am<sup>3</sup> tunnelmasse.

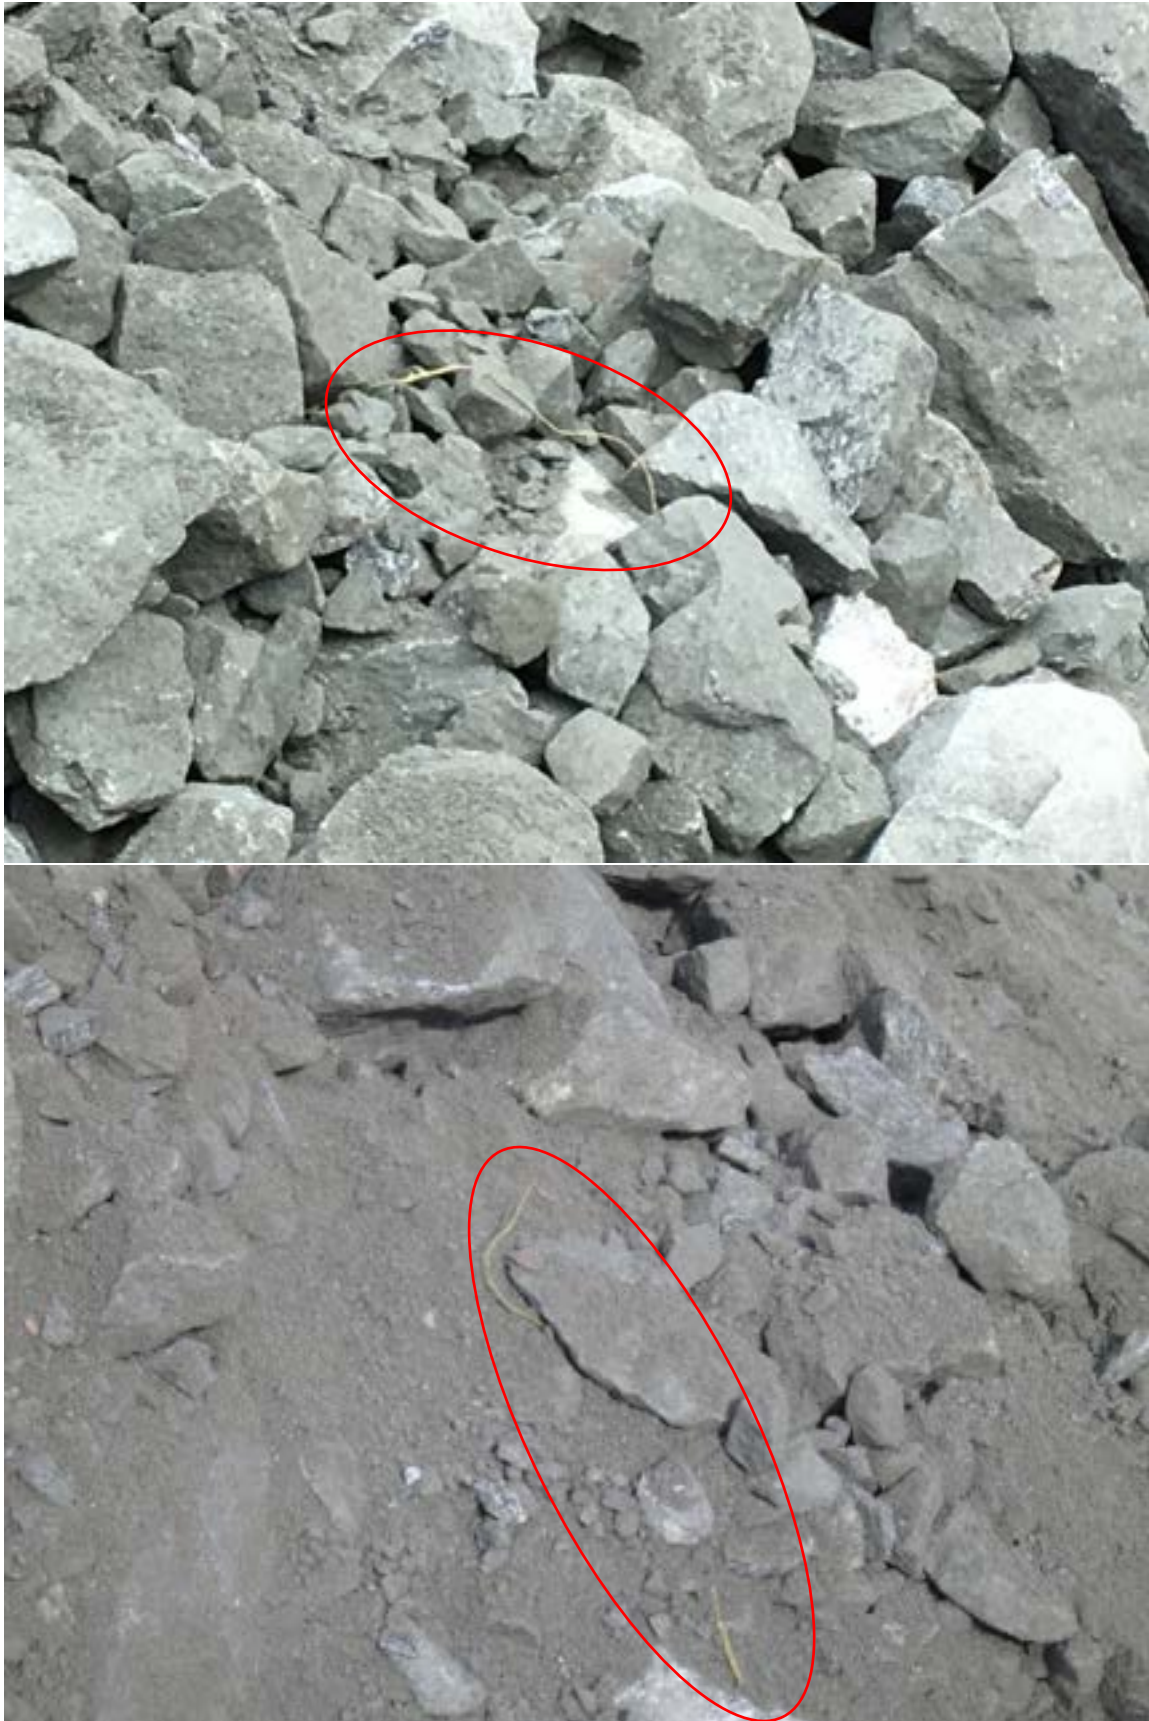
Figur 10: Rester av skyteledning i opplastede masser på lekter

I de fleste lassene ble det registrert rester av skyteledninger i massene. Stort sett ble det registrert lengre biter av ledningen og enkelte ganger ble det observert at koblingsboksen og tag'n fremdeles hang fast (Figur 10).

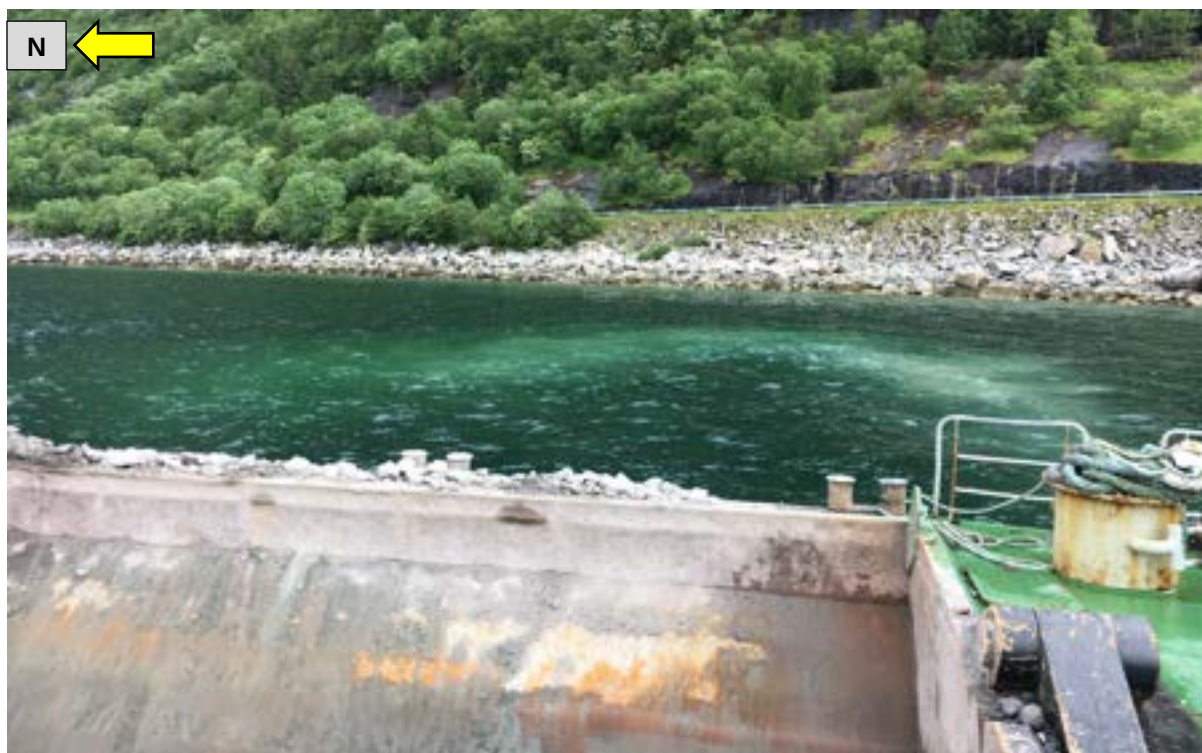
Figur 12: Partikkelspredning i overflaten mot sørvest rett etter dumping av tunnelmasser fra lekker ved «Tipp 1».

Før første utfylling i sjø ble det satt ut en strømmåler sør for utfyllingsområdet. Måleren målte strømforhold fra -35 meter og oppover i vannsøylen. Det ble målt veldig lite strøm, maks. 20 cm/s, i sørvestlig retning. Dette stemmer overens med observert partikkelsky ved dumping fra lekteren (Figur 12).

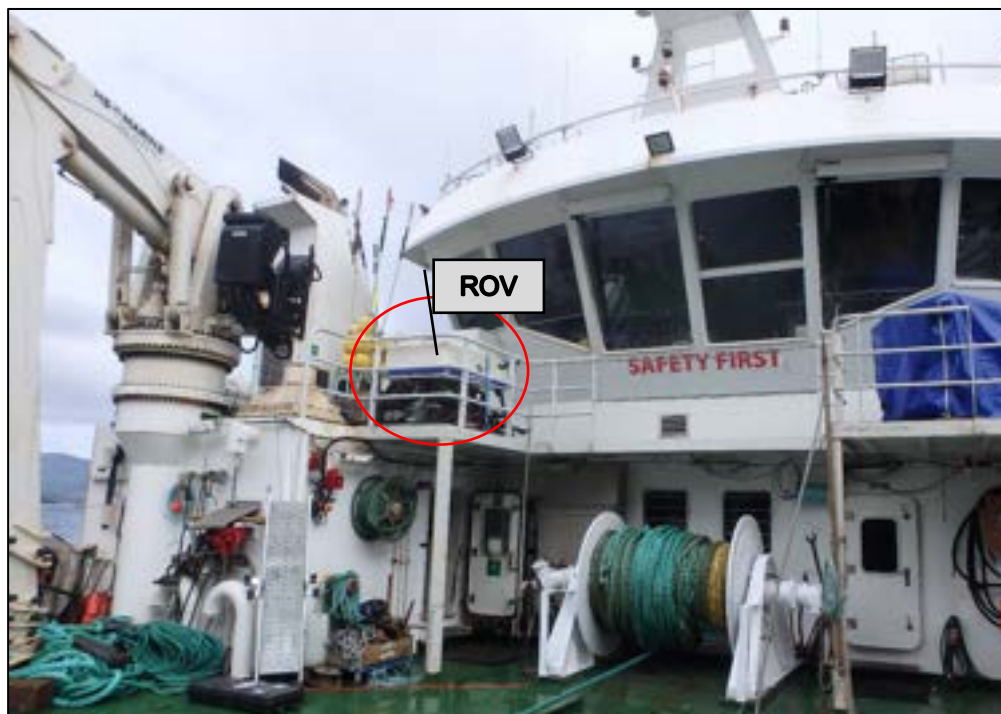
Figur 13: ROV på båten «Nautilus Ocean»

Ved utfyllingsområdet var vi etablert med en egen båt «Nautilus Ocean» med ROV og lettbåt (Figur 11 og Figur 13). Ved hjelp av ROV'n ble bunnforholdene dokumentert ved hele utfyllingsområdet før utfyllingen startet. I tillegg ble det kjørt med lettbåt i det regulerte utfyllingsområdet. Det ble ikke funnet plast på sjøbunnen, i vannoverflaten eller langs land før utfyllingen startet.

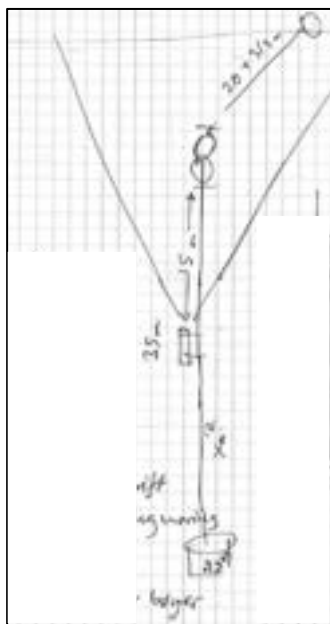
Figur 15: Enkel skisse for utplassering av strømmåler

Resultater fra strømmålingene viser at det er målt lite strøm, maks. 20 cm/s, hovedsakelig i sørvestlig retning. Ved så lav strømhastighet kan retningen fremstå som noe «rotete».

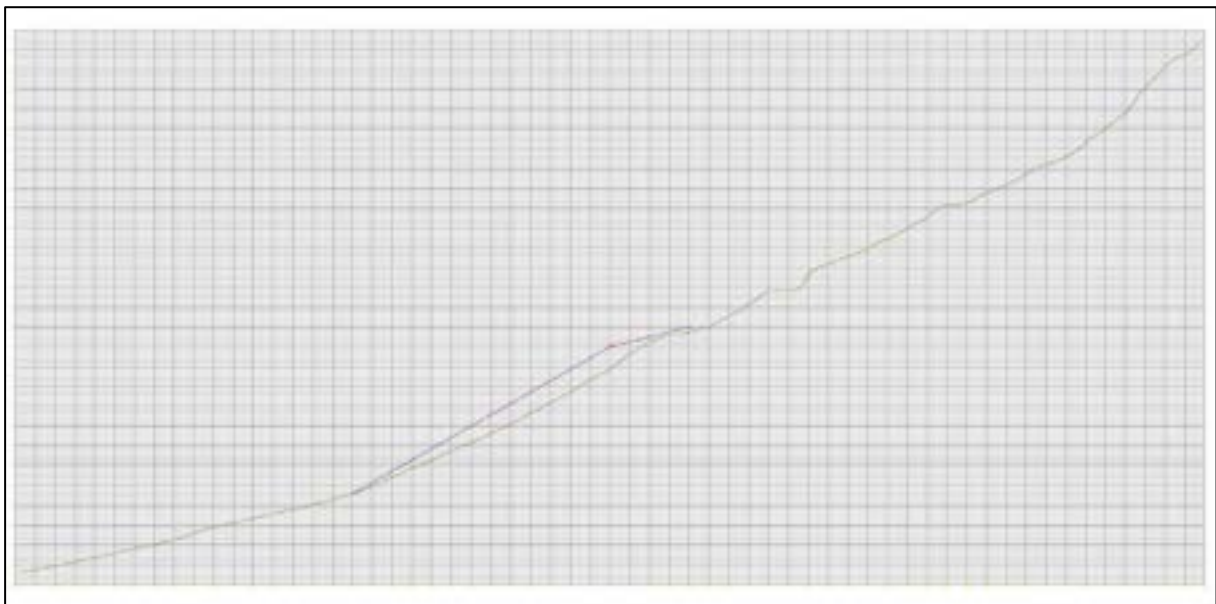
Figur 17: Profil for prosjektet utfyllingsområde fro rassikringsprosjektet ved Rv 17

Prosjektet støttefylling for ny vei. Figur 16 viser fyllingen i lilla, samt helningen på terrenget under vann omtrent der tipp 1 og Tipp 2 ligger. Profil på utfyllingsområdet (Figur 17) hentet fra Gemeni (prosjekteringsverktøy, 3D) fått fra byggeleder på rassikringsprosjektet. Grønn linje viser hvor tverrsnittet nedenfor er hentet fra prosjektet fylling.

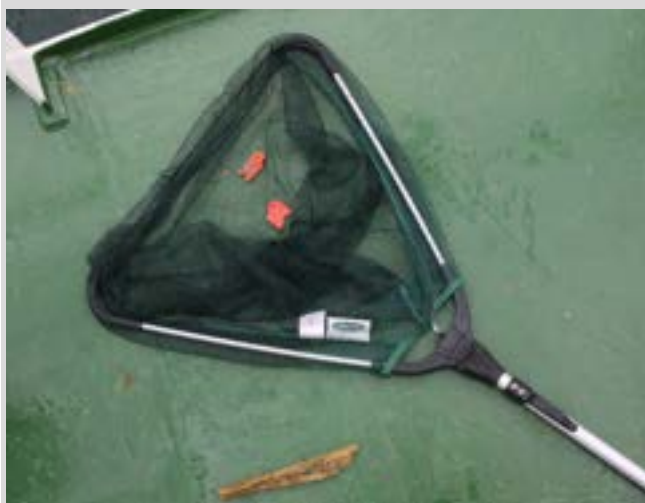
8-9 m/s V-SV vind, noe mer bølger. Lekter slipper på punktet. Nautilus ligger i ro 50 meter sør av Tipp 1. Vi har to på visuell sjekk etter plast fra N., to i lettått med håv som sirkler over Tipp 1. 17:10 ser vi ½ boks i overflaten, fanger denne ca. 200 meter sør av Tipp 1. plukker opp en rød plastbit som ikke er fra koblingsboks, ser ytterligere en, men den er for liten og går gjennom håven. Vi observerer flere mindre trebiter i overflaten, disse tas ikke opp. Avslutter søk 17:11.

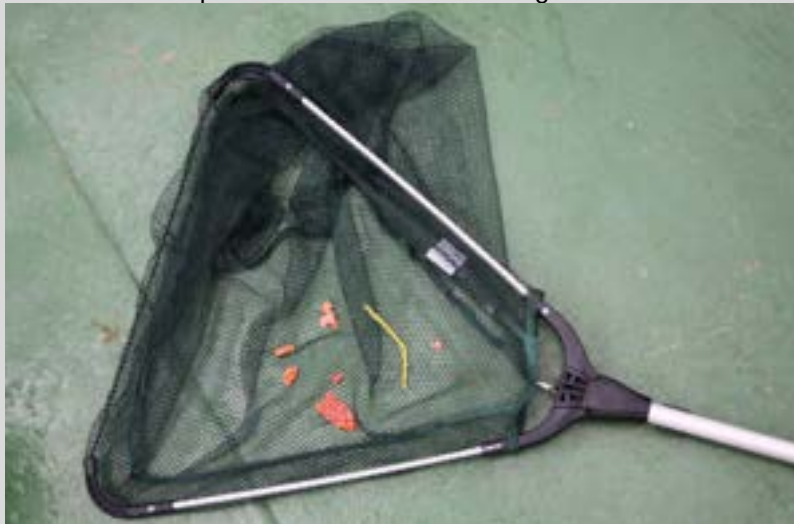
Lekter tippet nøyaktig på punkt. Noe blakket vann over tippstedet. To på visuell sjekk fra Nautilus, 2 i lettboat. 19:19 funn av blokk og mindre bit, tas opp. Ingen videre funn over Tipp1. Søker med lettboat langs land fra strømmåler og nordover, gjør noen mindre funn, funn tas med håven. Vi observerer 8 - 10 røde biter av plast som er for små til å fanges i håven under søket. Avslutter søk kl. 19:27.

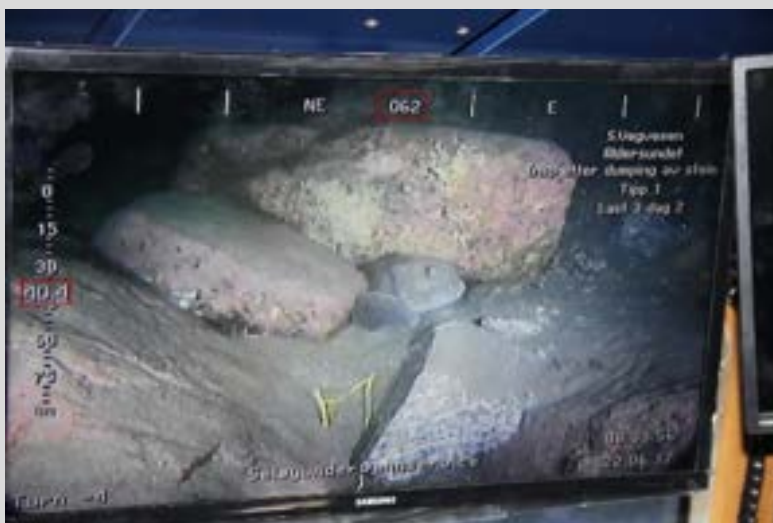
ROV søker først rundt fyllingsfot for å finne avgrensingen av området Tipp 1. Steinen har truffet punktet godt. Det er bratt skrånende terreng og vi ser at noe stein har rast videre nedover til ca. -37 meter. Fyllingsfot i nedkant av Tipp 1 er vanskeligere å definere klart. ROV søker deretter systematisk gjennom selve fyllingen på Tipp 1 fra det dypeste og oppover. Vi gjør flere funn av ledning som sitter i fyllingen. Gjør 6 funn i fylling, til sammen ca. 160 cm intakt ledning. Ledninger og bokser er lette å se, da fargen skiller seg markant fra massene. Finner et svart rør (foringsrør?) i kant fylling. ROV søker deretter rundt fyllingsfot fra nord mot sør ca. 10 meter fra fyllingsfot, god sikt. Gjør Ytterligere 4 funn i underkant fyllingsfot på ca. -38 - -40 meter. Må deretter gå til overflaten, da kabelen henger seg opp i kamera. Går ned igjen kl. 8:30, fortsetter søk. Ytterligere 2 funn, det siste i fyllingsfot, til sammen utgjør alle funnene ca. 60 cm ledning utenfor og i nedkant av fyllingsfot. Avstanden fra det funnet som lå lengst unna fyllingsfot blir beregnet til å være ca. 15 meter ifølge ROV-pilot. Avslutter søk kl. 8:41.

Det er bemerkelsesverdig mer liv å se i utfyllingen enn vi kunne observere i forundersøkelsen. Fisk hadde tatt i bruk hulrommene, deriblant rødsei, berggylt, torsk og steinbit.

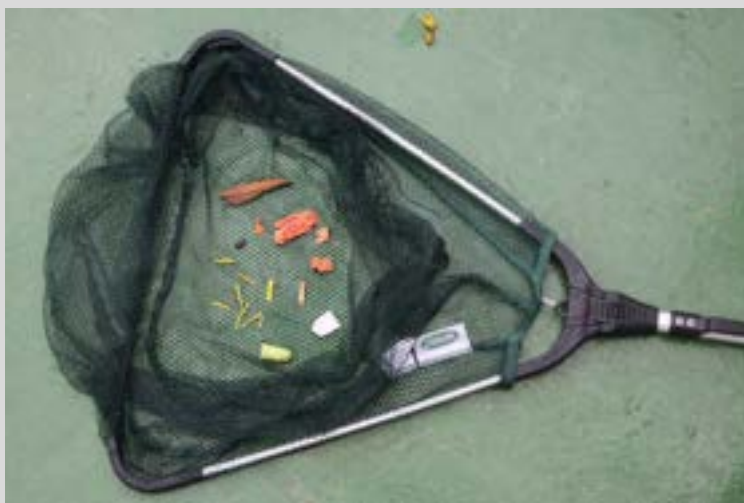
Lekter slipper ca. 4 meter sør for Tipp 1, iflg Olex. Partikkelfelt synlig i overflaten etter slipp, felt ca. 40 – 50 m<sup>2</sup>. 2 på visuell sjekk fra N., 2 i lettboat med håv umiddelbart etter slipp. Ingen funn etter 20 minutter. Går med lettboat langs land sør for Tipp 1, N. kaller opp om visuelt funn. Finner ½ boks og en øreplugg nord for N. ca. 60 meter sør av Tipp 1. Søker over hele tippområdet på ny, finner 7 mindre plast biter som stammer fra ledning, 2 – 2,5 cm. Gjenopptar søk langs land fra strømmåler og nordover, gjør noen mindre funn. Returnerer til N. observerer liten rød bit, går gjennom håven. Avslutter søk 10:42

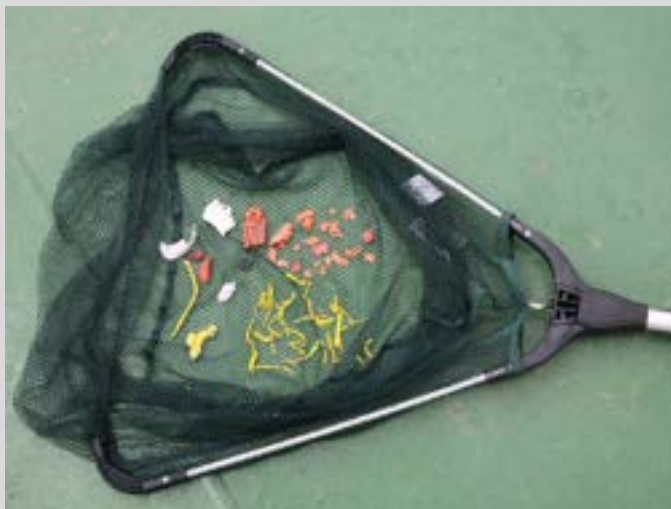
Lekter tipper spot on iflg Olex. Raskt i søk i lettboat, kl. 11:55. Gjører noen få funn rett over Tipp 1. Flo sjø, blåser fra NV. Finner små fragment av ledningsplast og noen mindre fragmenter av bokser. 3 går gjennom håven. Flytter søket langs land, ca. 200 meter sør for Tipp 1, her gjør vi flere funn. Nonelslange, noe grå og ukjent plast (ikke fra tunnel?), en liten bit av papirtagen som merker ledningene. Finner også noen mindre biter av et fettaktig hvitt stoff med tannpastakonsistens, uomsatt sprengstoff?. Avslutter søk ca. 12:50. Største funnet så langt, men mye plast som vi antar ikke stammer fra «våre» masser fra tunnelen.

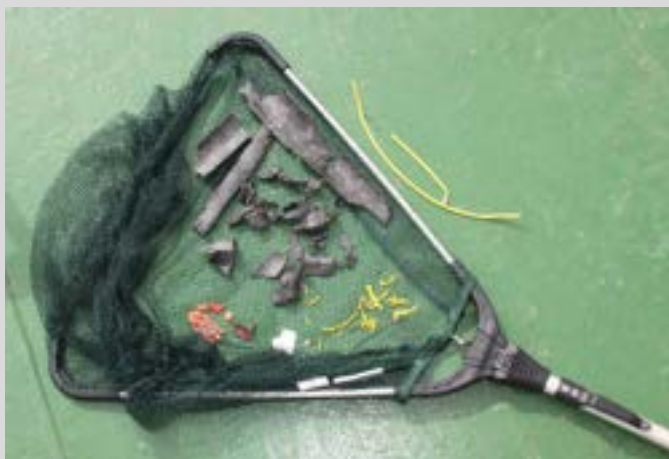
Lekter treffer Tipp 2 bra iflg Olex. Dypde på Tipp 2 måles til ca. -17- -18 meter. Raskt i søk med lettboat. Sirkler over Tipp 2. lite synlig plast fra salven, men finner en tag, 1 nonelslange, samt noen mindre biter fra ledningsplast etter ca 20 minutter. Går deretter sør i «rekvika» ca. 200 meter sør av Tipp 2 og går frem og tilbake her. Gjør noen mindre funn, samt en ½ boks. Vi finner et felt med mindre svarte plastbiter, samler disse, antar det er foringsrør. Det er litt bølger og vind, vanskeliggjør å se bitene. Sol reflekterer i overflaten. Finner 10 -12 2 sm biter av hvitt stoff, lar dette ligge fordi det klisser til håven. Gjør nytt søk lenger mot Tipp 2, men ingen videre funn. Vinden blåser fra NV mot land. Returnerer til N og avslutter søk 15:12.

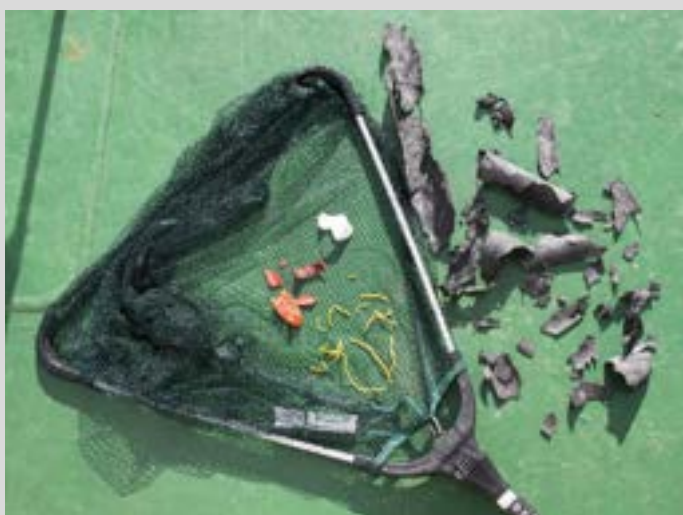
Lekter treffer punkt Tipp 2 iflg Olex. Synlig partikkelfelt i overflaten etter tidligere slipp. Vind 5 m/s fra NV. Søker over Tipp 2 flere ganger. Opplever sol og vind gjør søk utfordrende, visuelle funn må gjøres veldig nær lettboat. Finner biter av foringsrør og ½ boks over Tipp 2. Går sør til «rekvika» 200 meter sør av Tipp 2. Søker 3 ganger frem og tilbake langs land. Gjør mange funn av foringsrørbitene. Nesten ingen funn av ledningsplast, få biter rød plast. Midten av tunnelprofilen? Fanger alle biter plast som ikke går gjennom håven. Observerer 1 rød bit (1,5 \*1 cm) i fjæresteinene, kan ikke nå den. Returnerer til N. kl 17:45 og avslutter søk.

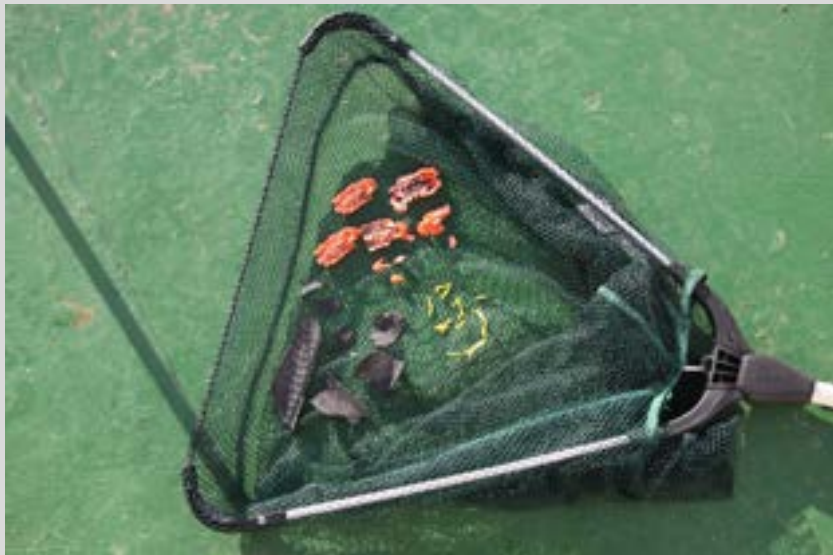
Lekter slipper på punktet Tipp 2 iflg Olex. Lettboat henter person fra lekter og går raskt i søk. Søler over området Tipp 2, Finner raskt flere ½ bokser, samt biter fra foringsrør innenfor 15 minutter etter

slipp. Drar deretter sør og søker langs land i «rekvika», 200 meter sør av Tipp 2. Her finner vi ingenting. Returnerer til Tipp 2, søker uten funn. Går deretter i søk langs land nord syd langs hele området 2 ganger, ingen funn. Returnerer til N. 19:48. Avslutter for dagen.

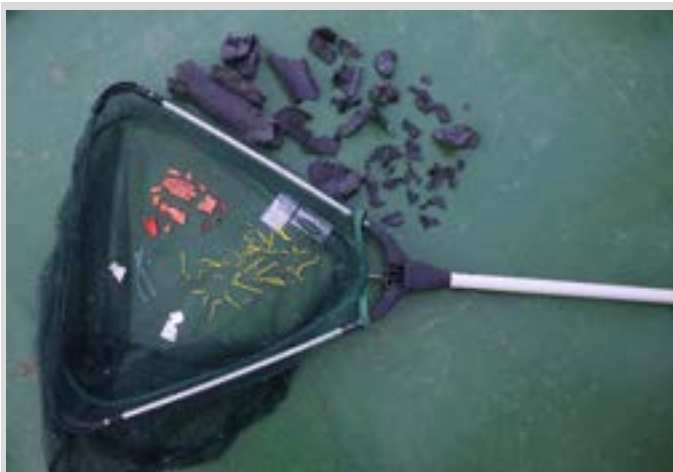
Lekter kommer og tipper på punkt Tipp 2 iflg Olex, Nytt punkt for Tipp 3 settes. Søker over Tipp 2 fra kl. 09:32. Vinden er SØ 4 m/s, flott vær, sol og rolig på overflaten, mye pollen. Etter ca. 15 minutter kommer det opp en god del biter av foringsrør til overflaten, disse samles. Funnene gjøres nord for Tipp 2, ca 50 – 100 meter nord for tippunkt. Vi finner biter av koblingsboks og primer, samt noe plast fra ledning. Vi bruker mye tid på å samle de minste bitene fra foringsrørene. Da vi ikke har gjort nye funn på 5 minutter, returnerer vi til N. Avslutter søk kl. 10:30.

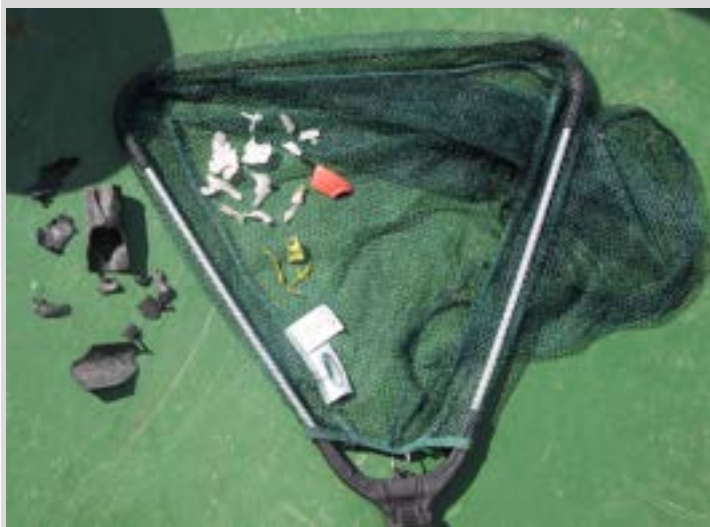
Lekter slipper lasset ca. 7 meter for langt øst for Tipp 3 iflg Olex. Sol, 5-6 m/s vind fra SØ. Vi går i søk umiddelbart etter slipp og søker over Tipp 3i ca 20 minutter, ingen funn. Går nordover langs land, finner noen få biter med foringsrør og noe hvit plast vi ikke har sett før under søk. Søker langs land, finner 2 små ledningsbiter. Søker hele området nord-syd 2 ganger uten ytterligere funn. Returnerer til N. Avslutter søk 12:57.

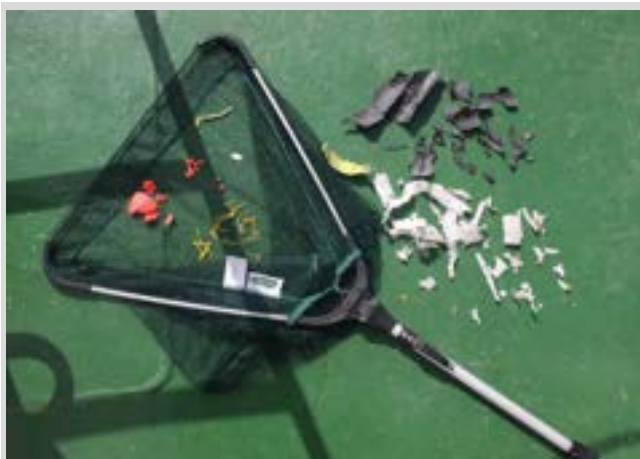
Lekter slipper on spot på Tipp 3 iflg Olex. Raskt i gang med søk over Tipp 3. Søker i 15 minutter uten funn. Samme vindretning og styrke, men noe mer bølger. Søker nord for Tipp 3, gjør få funn. Går deretter sør for Tipp 3 og søker i et område 50 – 100 meter fra Tipp 3. Her starter vi å gjøre funn ca 25 minutter etter slipp. Samler mye av ny type hvit plast, primerbiter og rød/rosa plast nå med synlig tekst «open». Vi søker grundig over hele dette funnområdet 3 ganger, gjør noen mindre funn av plast fra ledning og en del fra foringsrør. Avslutter når funn uteblir og returnerer til N. kl. 14:59.

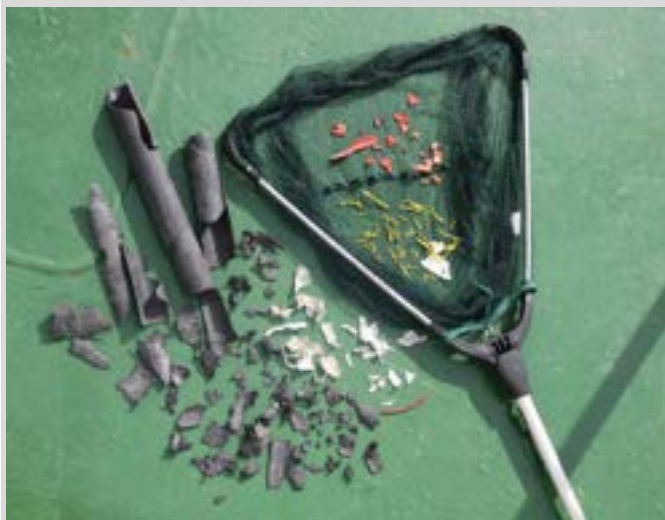
Lektr slipper on spot på Tipp 3 iflg Olex. Søk starter 15:50. Vinden har snudd på NV 4 m/s. sola reflekterer i vannet, gjør det utfordrende å se mørk plast. Søker over slippsted, finner lite. Holder på i ca 10 minutter uten funn. Melding fra N. om mulig visuelt funn, vi drar sørover og finner her mange fragmenter av foringsrør, samt hvit plast. Noen røde fragmenter også, trolig primer. Funnfeltet ligger denne gangen ca 70 -100 meter sør for tipp 3, og ca. 100 meter fra land. N. fjerner seg fra funnområdet. Vi samler plastfragment i ca 30 minutter. Funnene opphører og vi returnerer til N. avslutter søk 16:49.

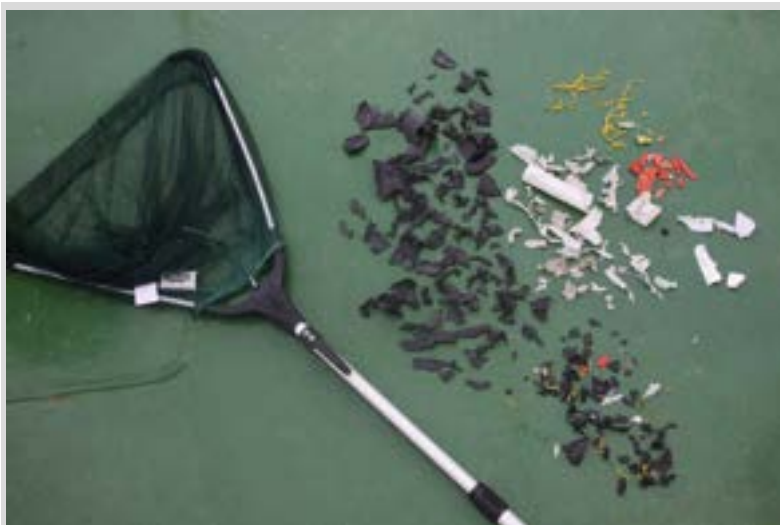
Lekter slipper på punkt iflg Olex. Vi søker med lettboat rett over Tipp 3, gjør noen mindre funn. En god del partikler i overflaten og lav sol gjør det utfordrende å se den mørke platen. Søker deretter langs land sørover, finner mye veldig små fragmenter i et område her ca. 90 meter sør av Tipp 3. Samler inn disse. Jobber nord langs land ca 20 meter fra land, finner noen større fragmenter her. Gjør enda et søk nord syd uten flere funn. Returnerer til N. 18:40. Avslutter søk. Vinden tiltar, og vi rekker ikke sortere funn, redd for tap av bitene – tar bilde uten full sortering.

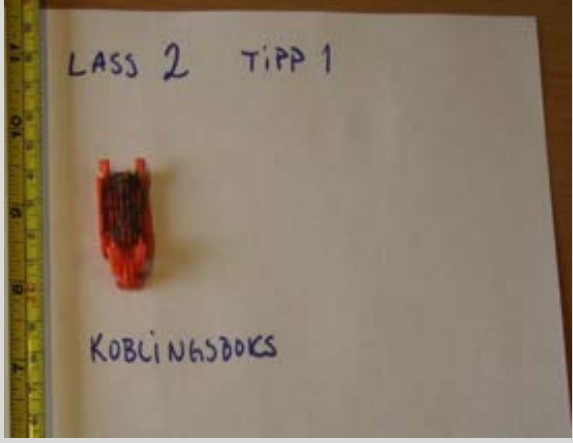
Beskrivelse	Foto
Lekterlass 1: <ul style="list-style-type: none"> <li>Ingen funn</li> </ul>	-
Lekterlass 2: <ul style="list-style-type: none"> <li>0,5 koblingsboks</li> </ul>

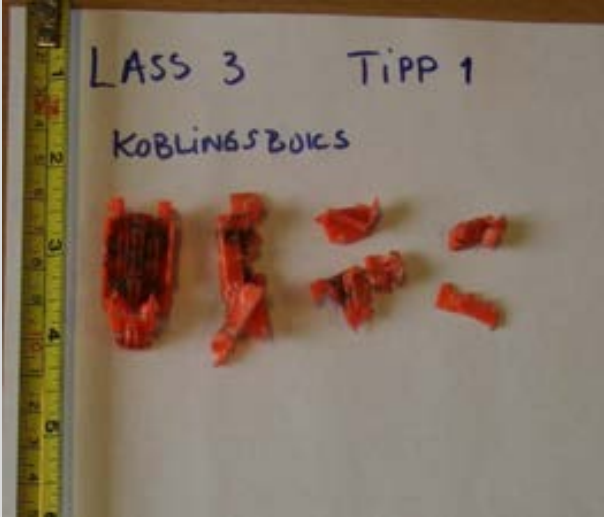
Lekterlass 3: <ul style="list-style-type: none"> <li>0,5 koblingsboks</li> <li>biter av koblingsboks</li> </ul>

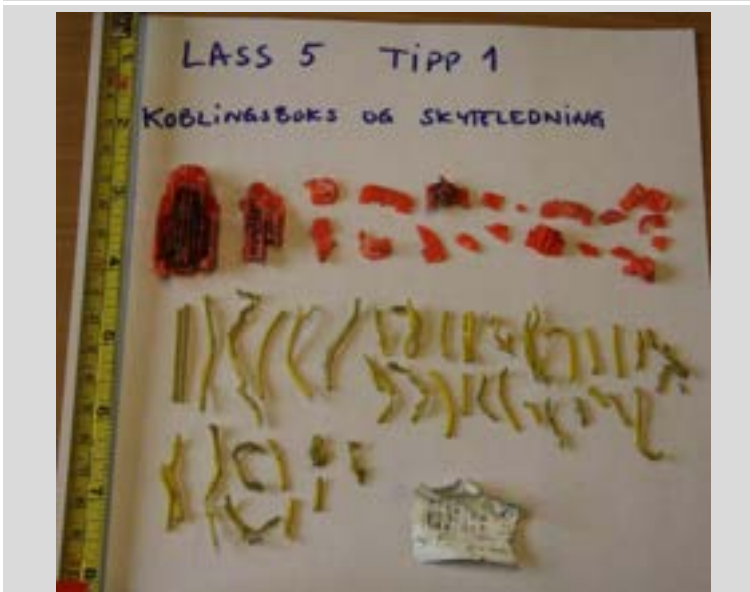
Lekterlass 5:

- 0,5 koblingsboks
- flere biter av koblingsboks
- flere biter av skyteledninger
- tag

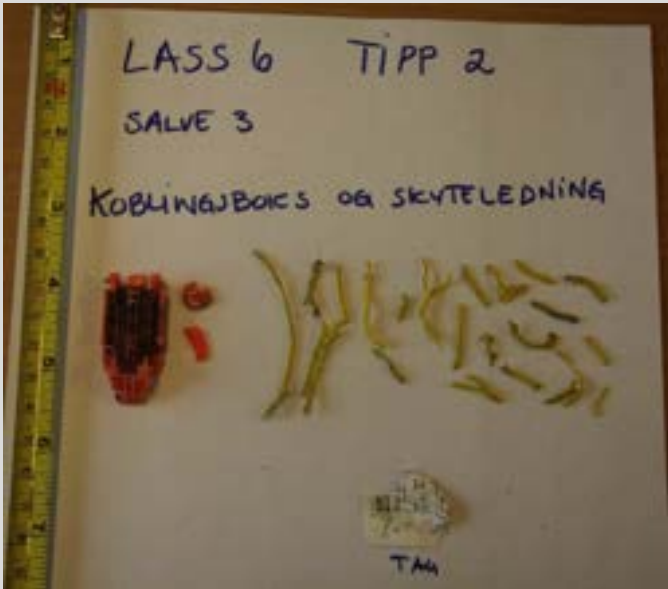
Beskrivelse	Foto
<p>Lekterlass 6:</p> <ul style="list-style-type: none"> <li>• 0,5 koblingsboks</li> <li>• biter av koblingsboks</li> <li>• flere biter av skyteledninger</li> <li>• tag</li> </ul>

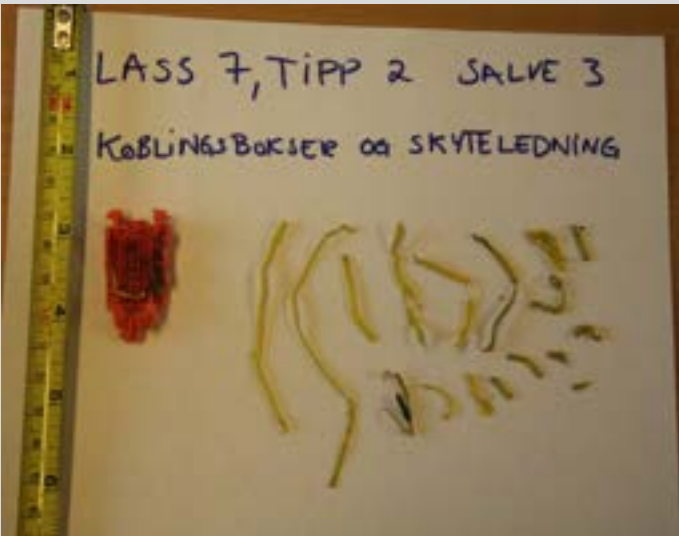
<p>Lekterlass 7:</p> <ul style="list-style-type: none"> <li>• 0,5 koblingsboks</li> <li>• flere biter av skyteledninger</li> </ul>

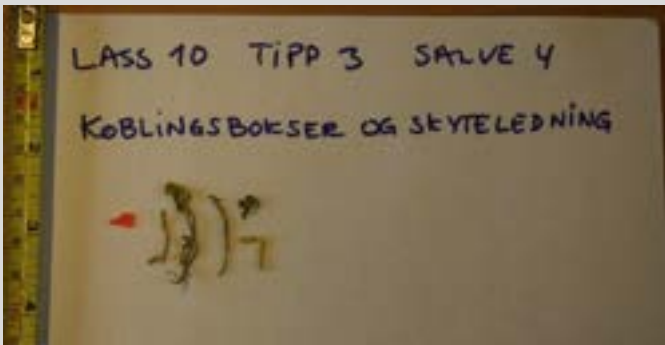
Beskrivelse	Foto
<p>Lekterlass 10:</p> <ul style="list-style-type: none"> <li>• bit av koblingsboks</li> <li>• biter av skyteledninger</li> </ul>

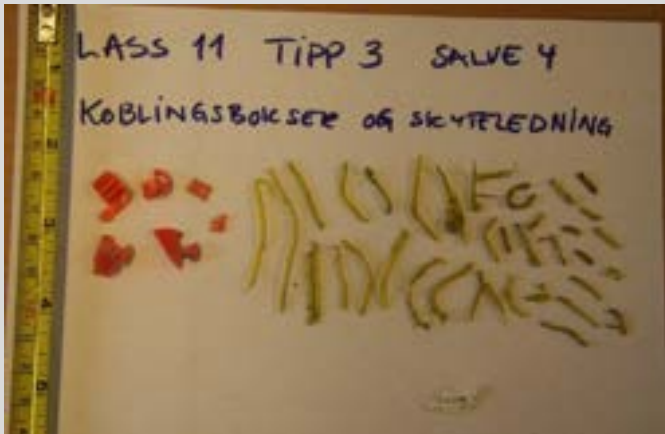
<p>Lekterlass 11:</p> <ul style="list-style-type: none"> <li>• biter av koblingsboks</li> <li>• mange biter av skyteledninger</li> <li>• tag</li> </ul>
