# Testforsøk - spredning av plast i sjø fra utfylte tunnelmasser skutt med elektroniske tennere

Aldersundet - Rassikringsprosjekt Rv 17 Liafjell

Oppdragsnr.: 5144240 Dokumentnr.: YM-119-NO Versjon: D02  
2017-07-03

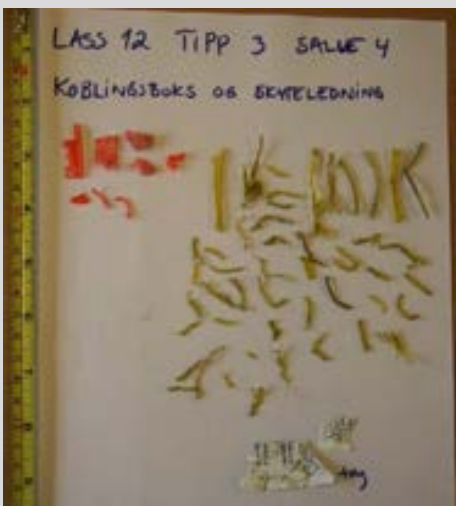
<p>Lekterlass 12:</p> <ul style="list-style-type: none"> <li>• biter av koblingsboks</li> <li>• mange biter av skyteledninger</li> <li>• tag'er</li> </ul>

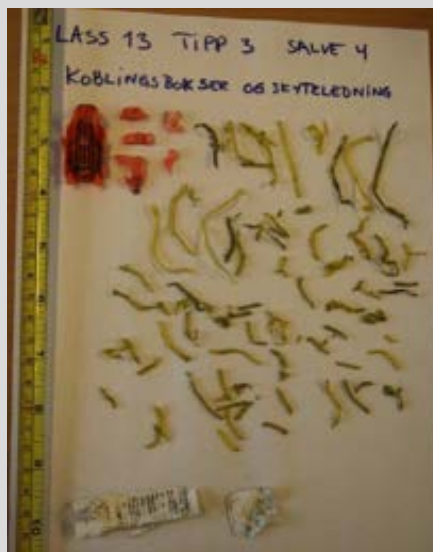
Lekterlass 13:

- 0,5 koblingsboks
- biter av koblingsboks
- mange biter av skyteledninger
- tag'er

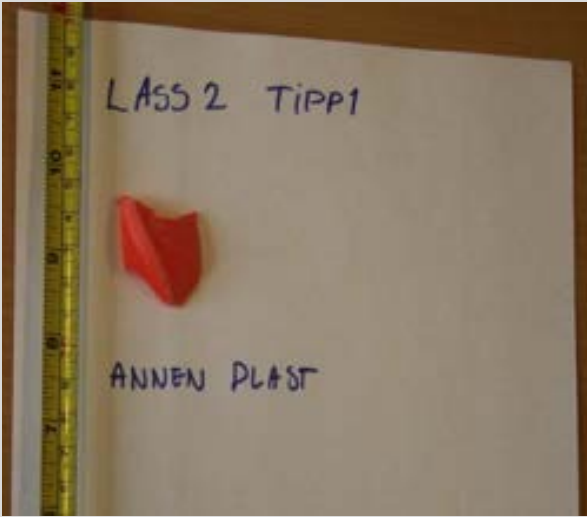
Beskrivelse	Foto
Lekterlass 1: <ul style="list-style-type: none"> <li>Ingen funn</li> </ul>	-
Lekterlass 2: <ul style="list-style-type: none"> <li>plast ukjent opprinnelse</li> </ul>

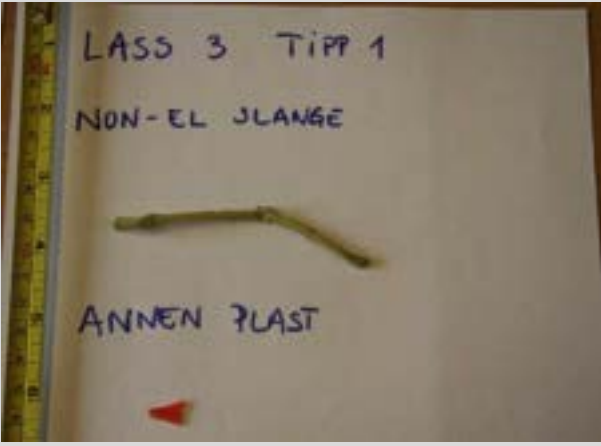
Lekterlass 3: <ul style="list-style-type: none"> <li>nonel slange</li> <li>plast ukjent opprinnelse</li> </ul>

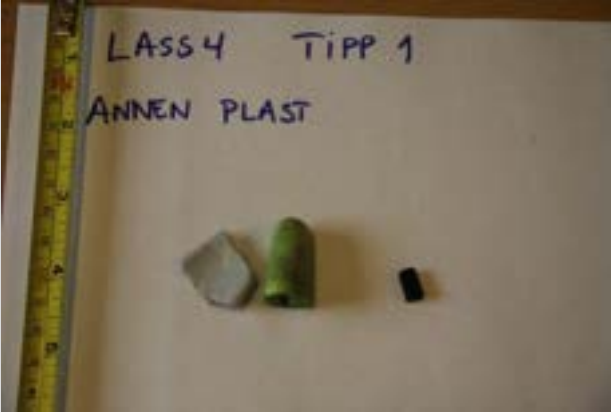
Lekterlass 4: <ul style="list-style-type: none"> <li>plast ukjent opprinnelse</li> </ul>

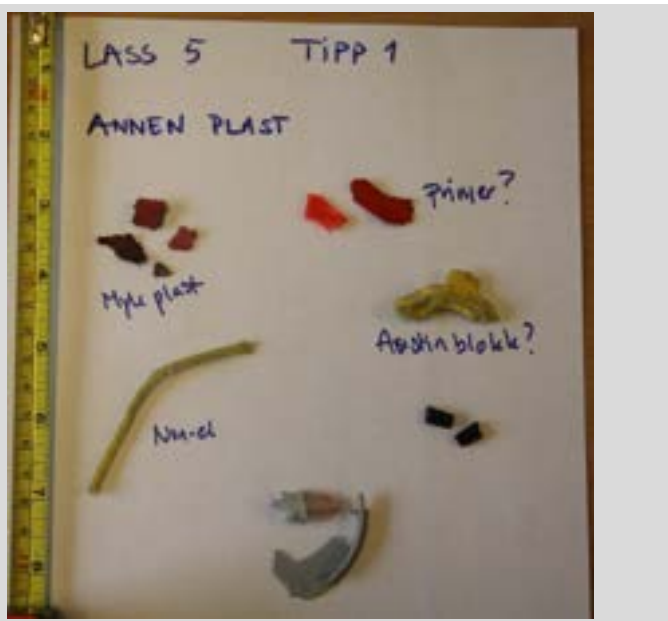
Lekterlass 5:

- plast ukjent opprinnelse
- nonel slange
- biter av primer

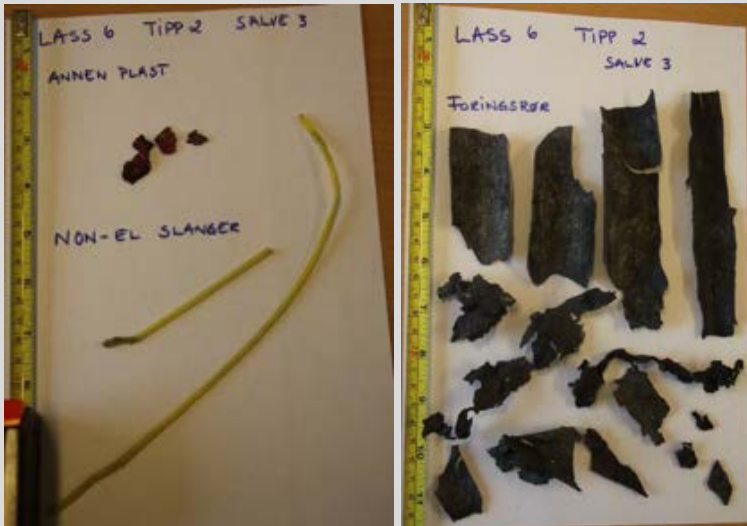
Beskrivelse	Foto
<p>Lekterlass 6:</p> <ul style="list-style-type: none"> <li>• mange biter foringsrør</li> <li>• nonel slange</li> <li>• plast ukjent opprinnelse</li> </ul>

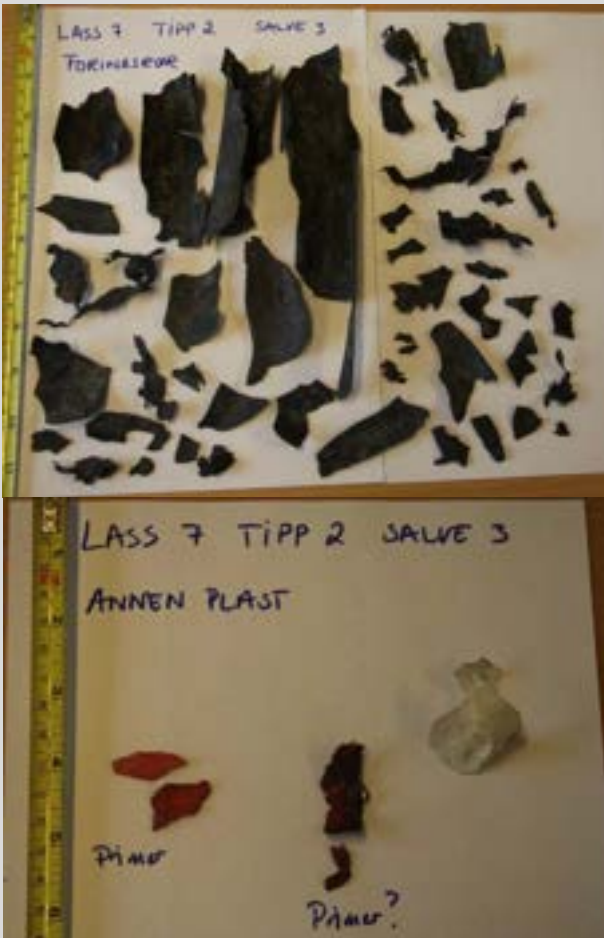
<p>Lekterlass 7:</p> <ul style="list-style-type: none"> <li>• mange biter foringsrør</li> <li>• plast ukjent opprinnelse</li> <li>• biter av primer</li> </ul>

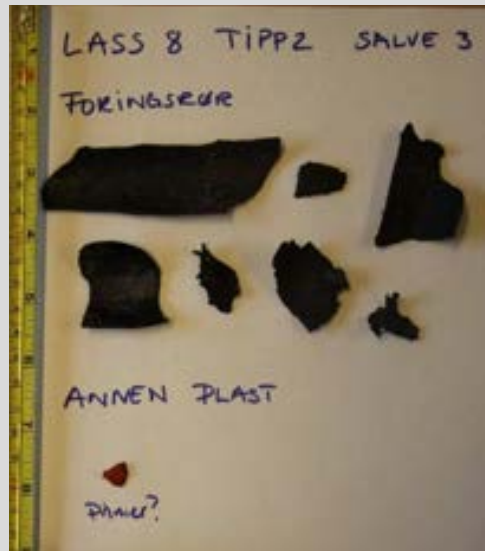
Lekterlass 8:

- biter foringsrør
- bit av primer

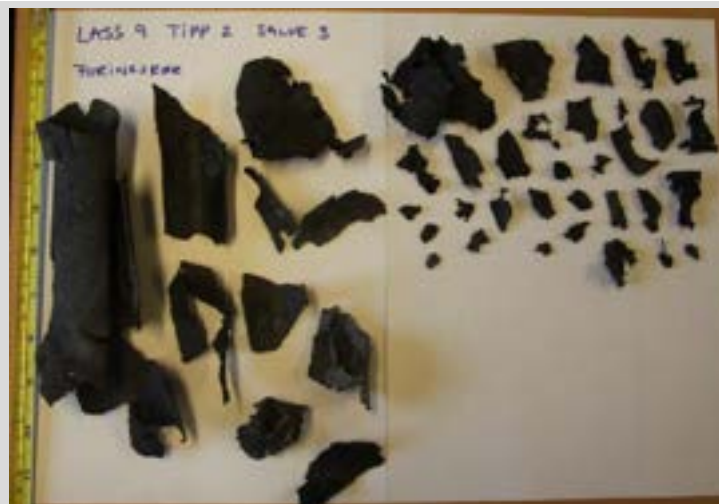
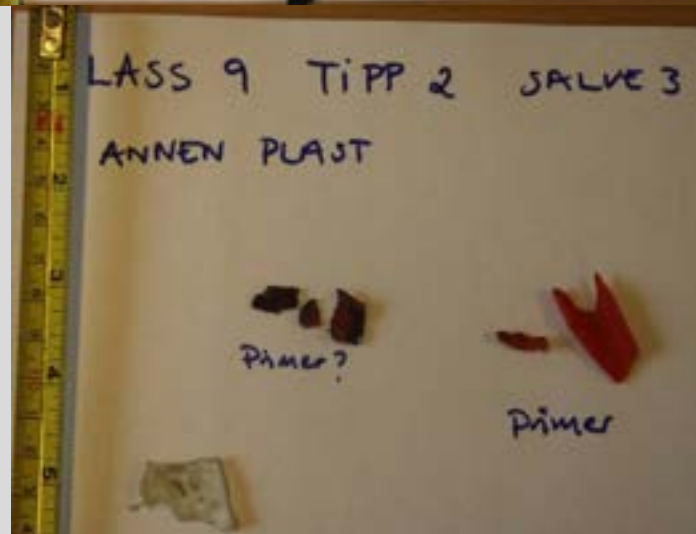
Lekterlass 9:

- mange biter foringsrør
- biter av primer
- plast ukjent opprinnelse

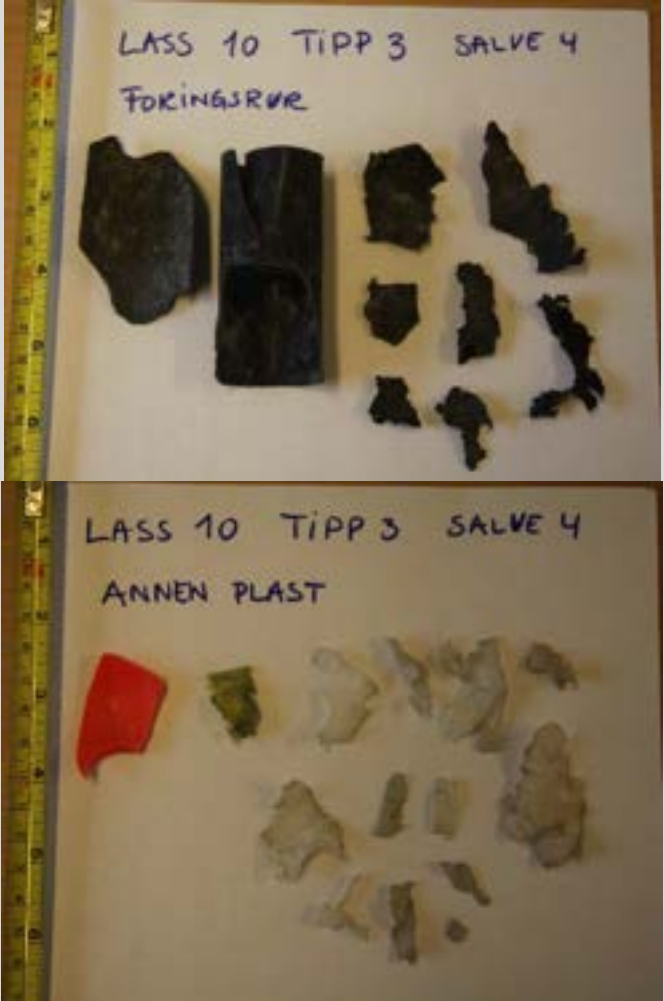
Beskrivelse	Foto
<p>Lekterlass 10:</p> <ul style="list-style-type: none"> <li>• biter foringsrør</li> <li>• biter av hvit plast fra rørladninger?</li> <li>• plast ukjent opprinnelse</li> </ul>

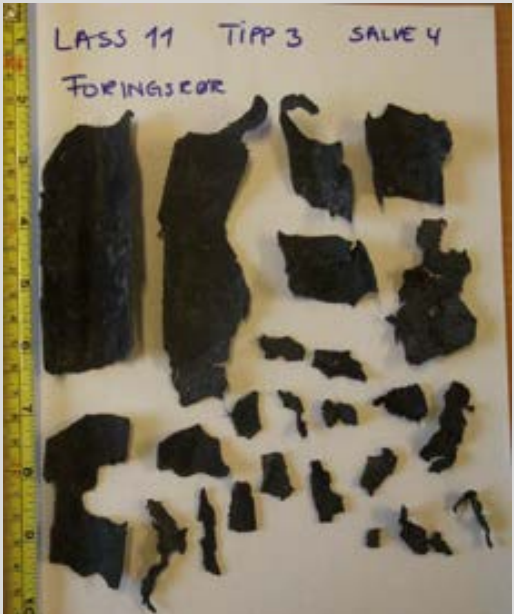
<p>Lekterlass 11:</p> <ul style="list-style-type: none"> <li>• mange biter av foringsrør</li> <li>• mange biter av hvit plast fra rørladninger?</li> <li>• plast ukjent opprinnelse</li> <li>• nonel slange</li> <li>• biter av primer</li> </ul>

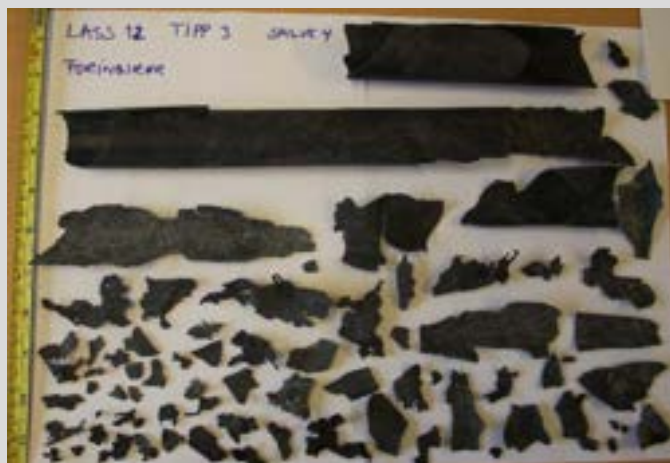
Lekterlass 12:

- mange biter av foringsrør
- biter av hvit plast fra rørladninger?
- plast ukjent opprinnelse
- nonel slange
- biter av primer

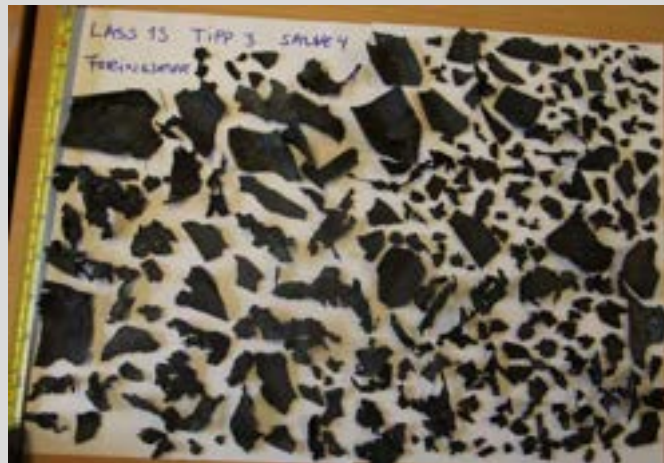
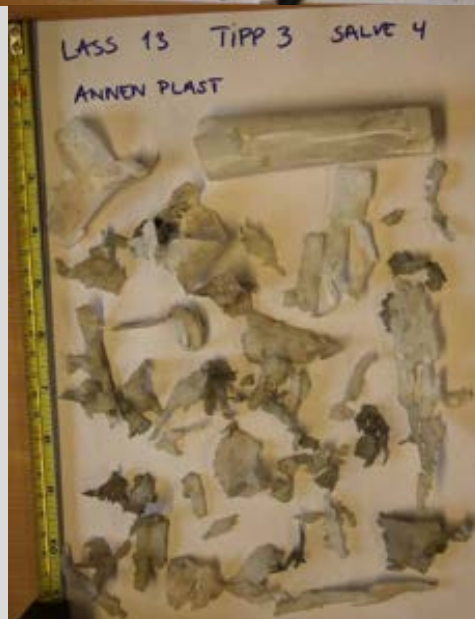
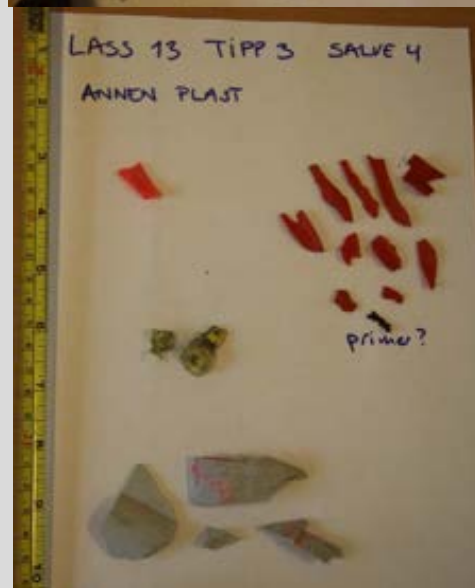
Lekterlass 13:

- mange biter av foringsrør
- mange biter av hvit plast fra rørladninger?
- plast ukjent opprinnelse
- biter av primer

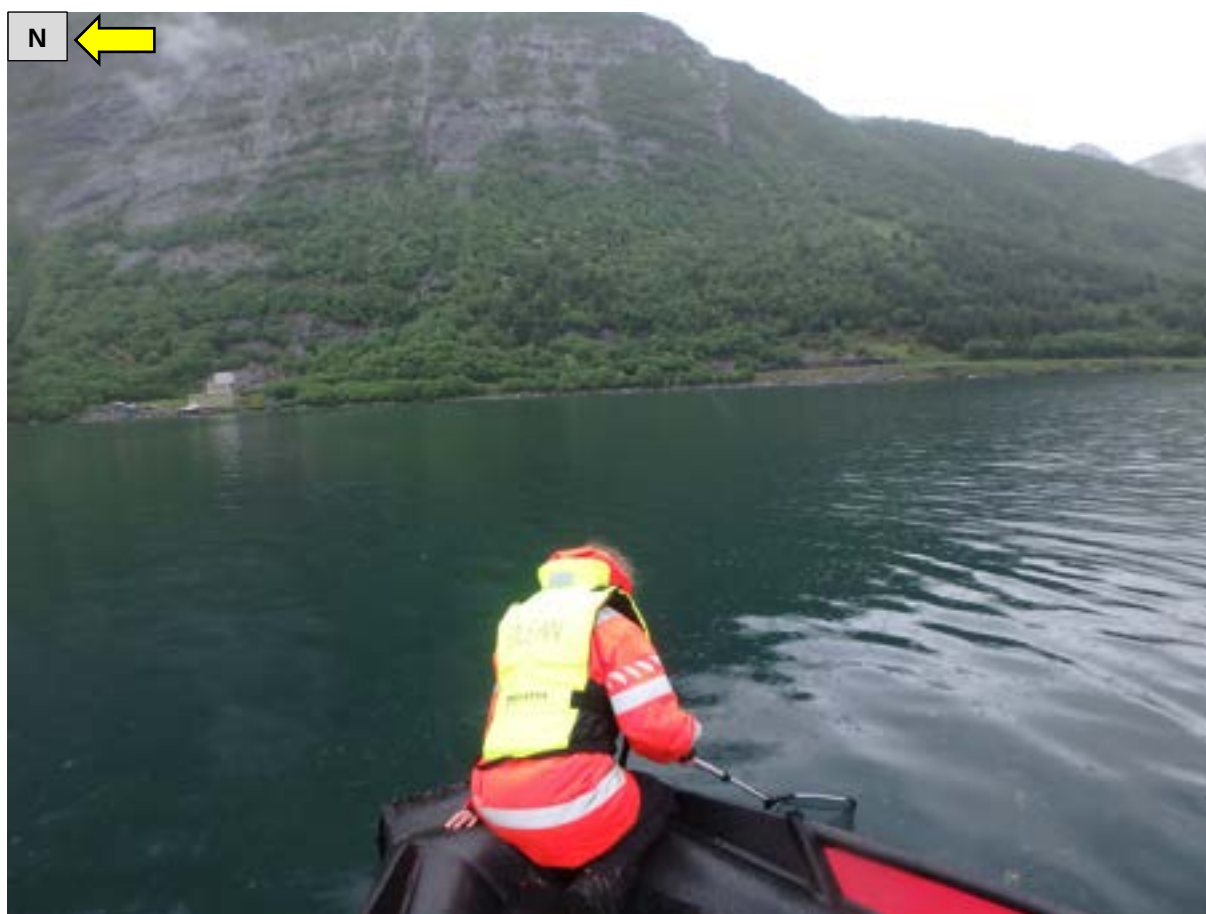
Figur 18: Søk etter plast fra lettboat – etterkontroll

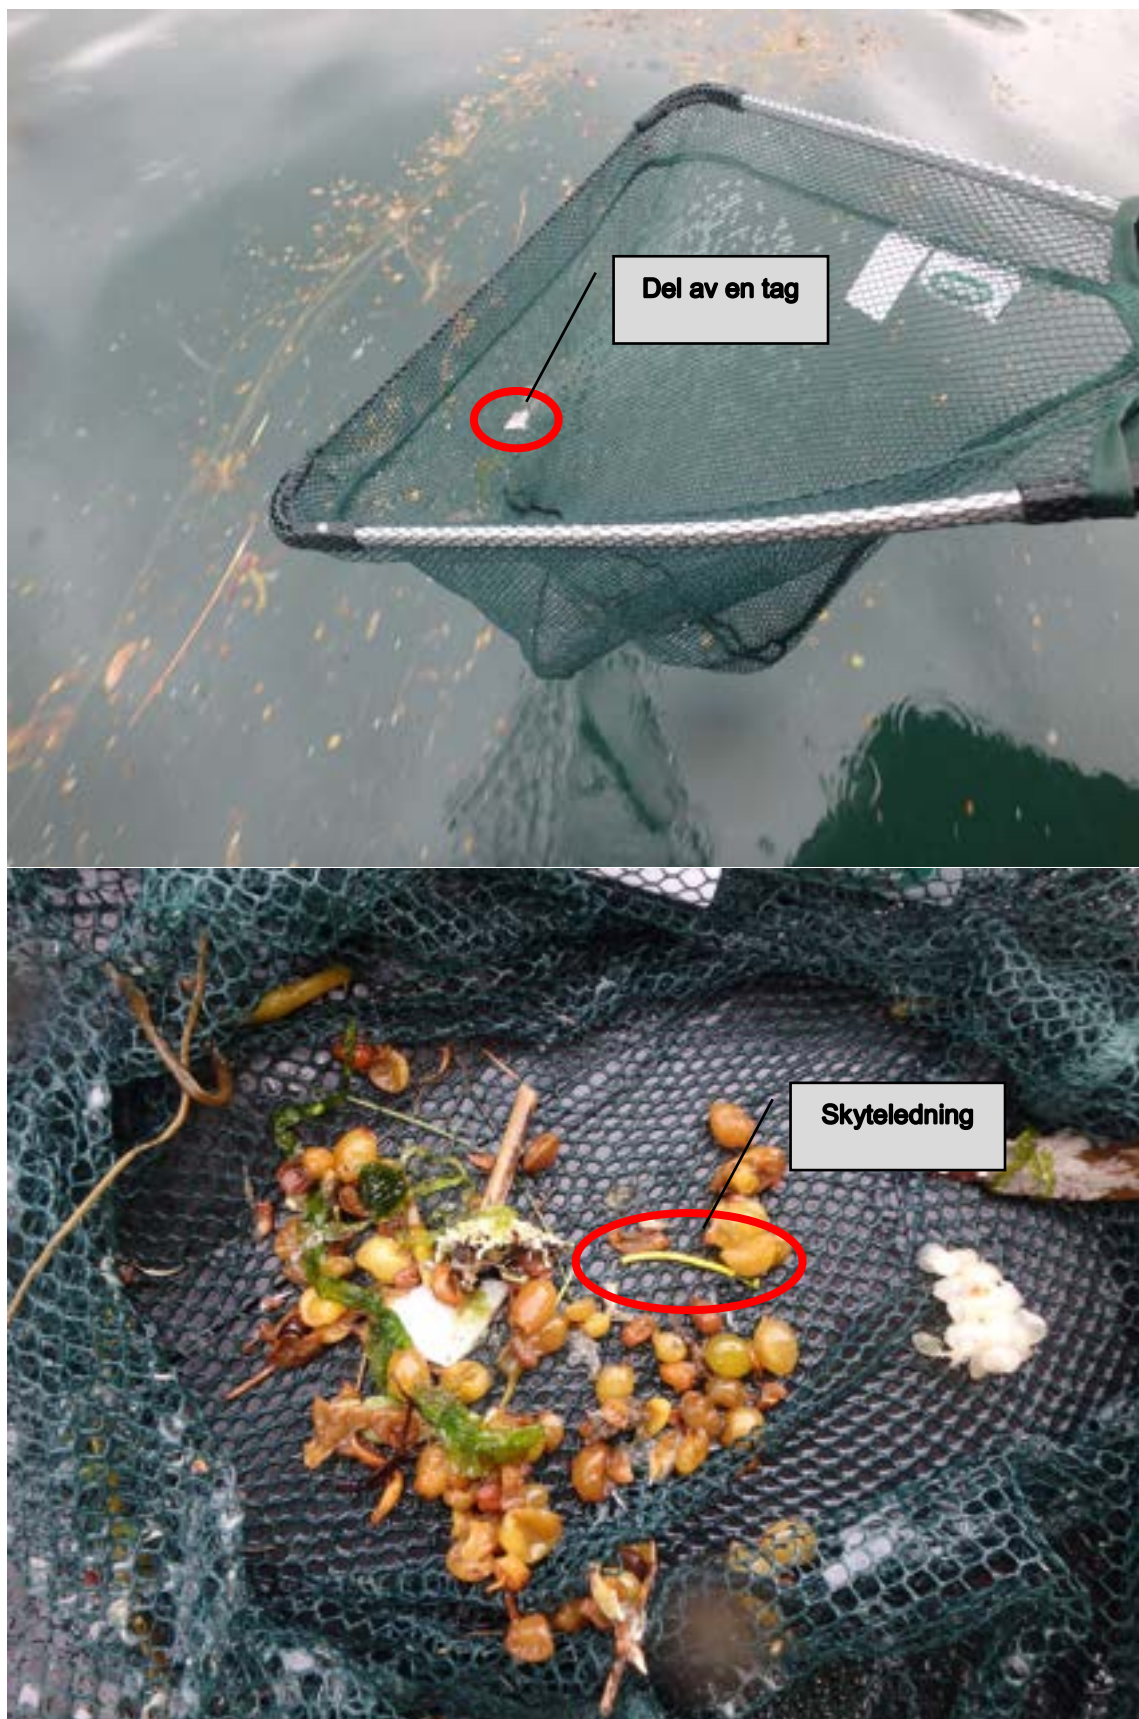
Figur 19: Små funn av plast i vannoverflaten

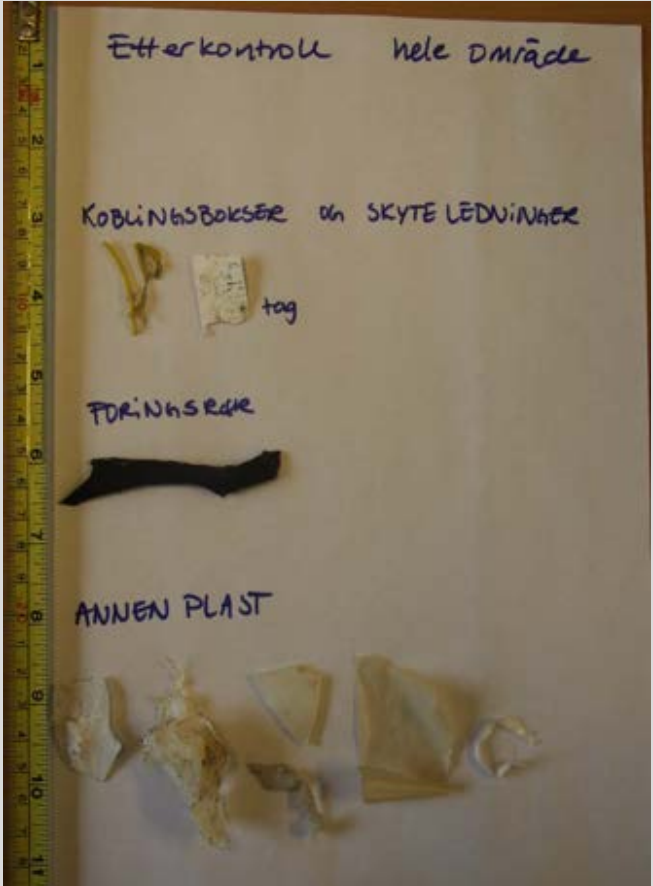
Beskrivelse	Foto
<ul style="list-style-type: none"> <li>• biter av ledning</li> <li>• tag</li> <li>• bit av foringsrør</li> <li>• plast ukjent opprinnelse</li> </ul>

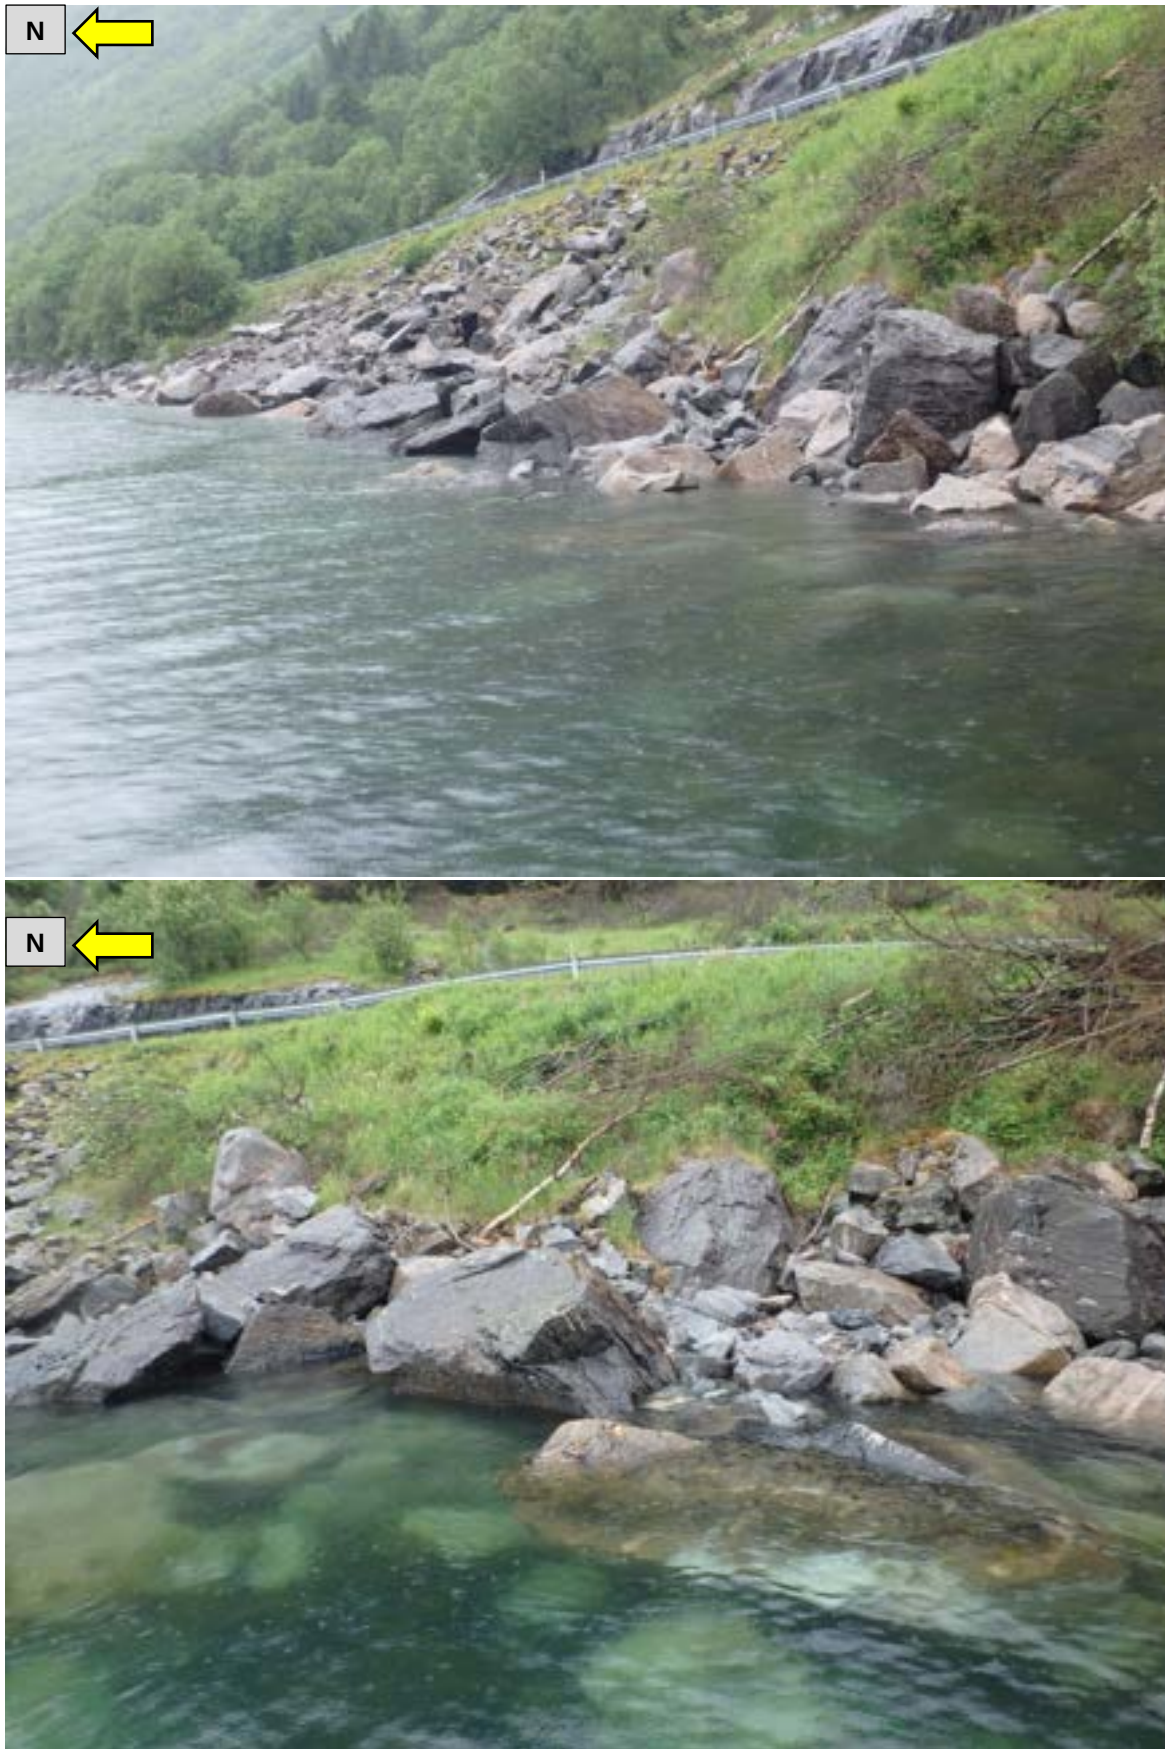
Figur 20: Etterkontroll av flytende plast langs land

Befaringen langs land ga ingen funn av plast som vist på bilder nedenfor (Figur 20 og Figur 21).

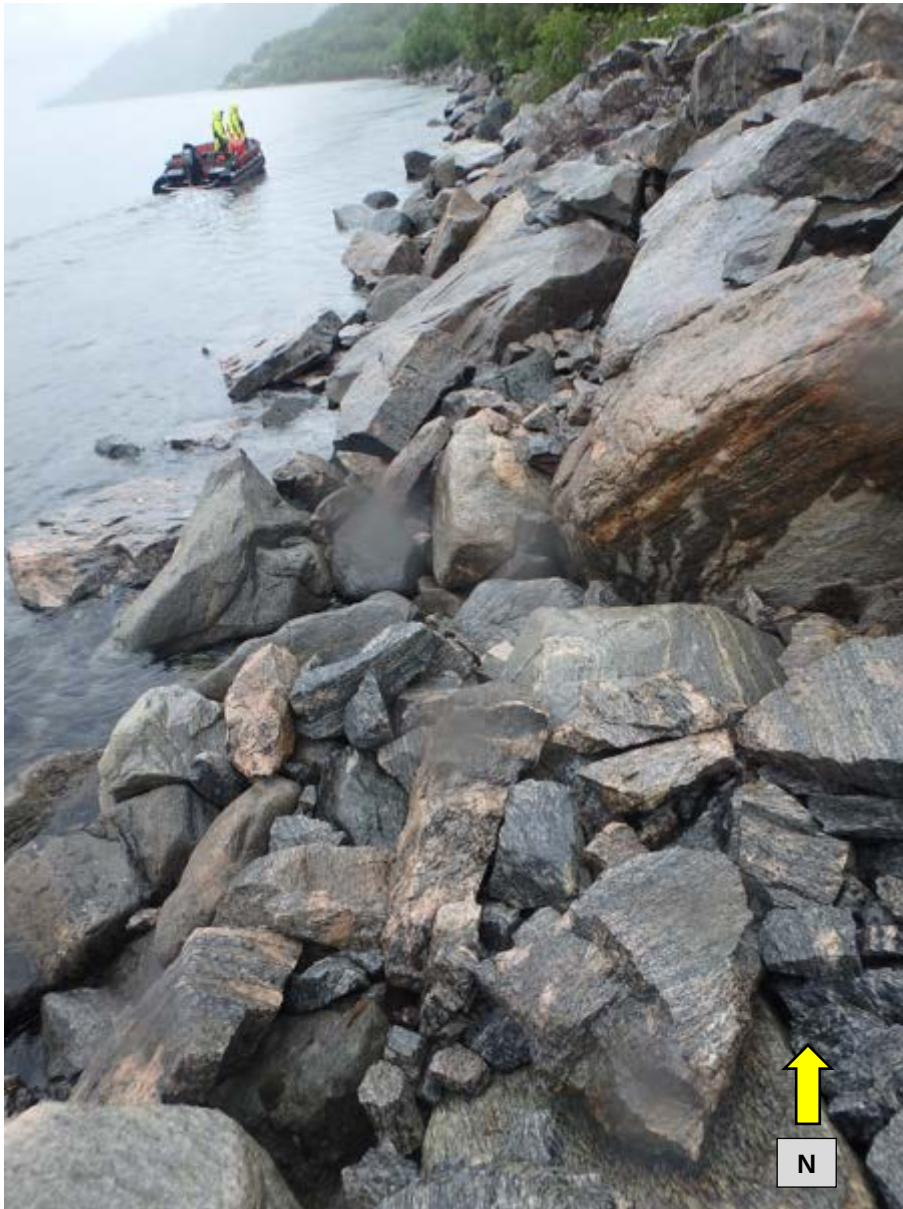
Figur 21: Etterkontroll av flytende plast på land
