SØKNAD OM MUDRING, DUMPING OG UTFYLLING I SJØ OG VASSDRAG

Tittel på søknaden/prosjektet (med stedsnavn) Nytt næringsområde med kaifront, Jektvik, Rødøy kommune	
Kort beskrivelse av tiltaket (overordnet) Jektvik Utvikling AS ønsker å etablere et nytt næringsområde med kaifront i Jektvik, Rødøy kommune. Det er ønskelig å tilrettelegge for utvikling og vekst for sjø- og havbruksnæring i tilknytning til området. Tiltaket medfører behov for sprengning av fjellknauser og en utfylling i sjø.	
Kommune Rødøy kommune	
Navn på søker (tiltakseier) Jektvik Utvikling AS ved Thomas Hoff	Org. nummer 927862395
Adresse 8187 JEKTVIK	
Telefon 99161678	E-post jektviking@yahoo.no
Kontaktperson ev. ansvarlig søker/konsulent Norconsult AS ved Tuva Cathrine Elisabeth Daae	
Telefon 99031363	E-post Tuva.Cathrine.Daae@norconsult.com

VEDLEGG 1 Grunnlagsrapport for søknad om tiltak i sjø, Jektvik, Rødøy kommune

Oppdragsnr.: **52109196** Dokumentnr.: **52109196-RIG-R2** Versjon: **J01** Dato: **2023-03-20**

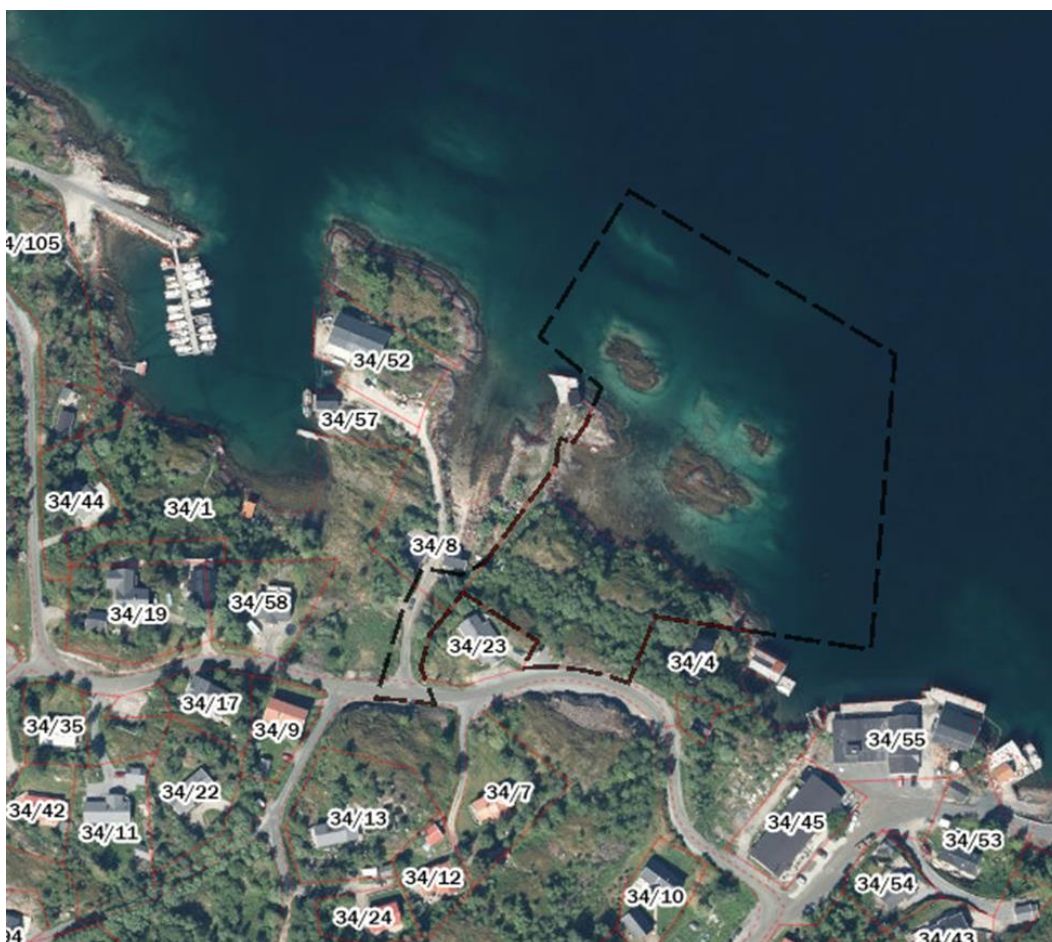
Figur 1. Utklipp fra Nordlandsatlas. Planområde vist med stort stiptet strek og eiendomsgrenser med rød strek.

Planområdet ligger i Jektvik i Littfjorden i Rødøy kommune, Nordland. Planområdet ligger omtrent 500 m fra fergeleiet for forbindelsen Kilboghamn – Jektvik langs fylkesvei 17 og omtrent 150 m fra bygdesenteret i Jektvik. Sjøområdet i tilknytning til tiltaksområdet er preget av slipvirksomhet og småbåthavn, samt kaianlegg ved bygdesenteret for tilkomst ved hurtigbåt (Jektvik hurtigbåtkai).

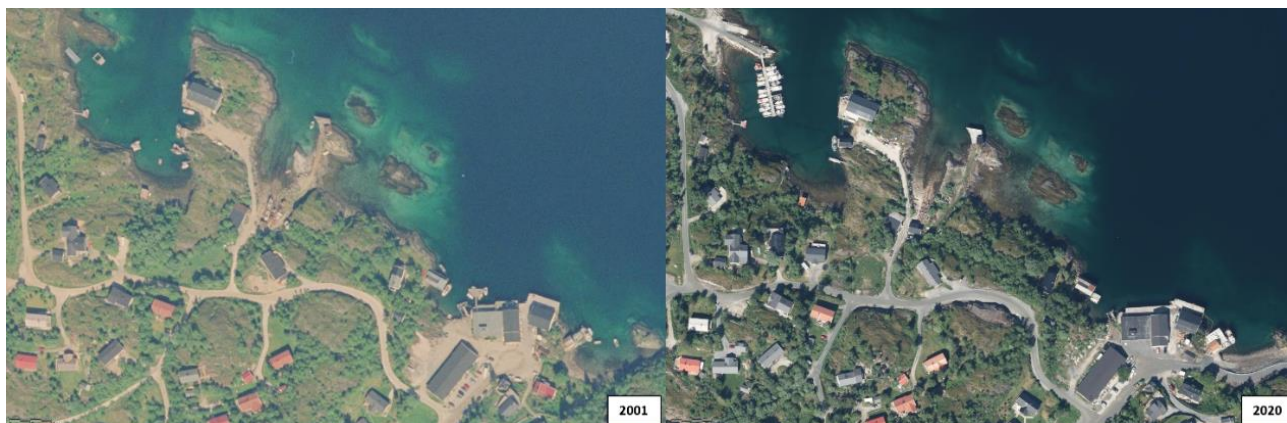
Sjøområdet for tiltaket består av skjær, strandsone og kystsone. Sjøbunnen i planområdet ligger mellom ca. kote -1 innerst og ca. kote -14 (dypeste nivå på fyllingsfot) i sjøen mot øst. Sjøbunn viser generelt helling på omtrent 1:8 med et brattere parti i sørøstlig hjørne og østlig del av planlagt utfyllingsområde, med helling opptil 1:1,3 (1). Området og grunnforholdene er preget av bergblotninger. Sedimentene i området for tiltaket består av grovere overflatesedimenter over sandig silt i dypere (> 0,3 m dyp) sedimenter. Det er ikke kjent at det tidligere er utført tiltak i området som påvirker bunnforholdene.

Figur 5. Flyfoto fra 2001 og 2020 hentet fra www.norgebilder.no.

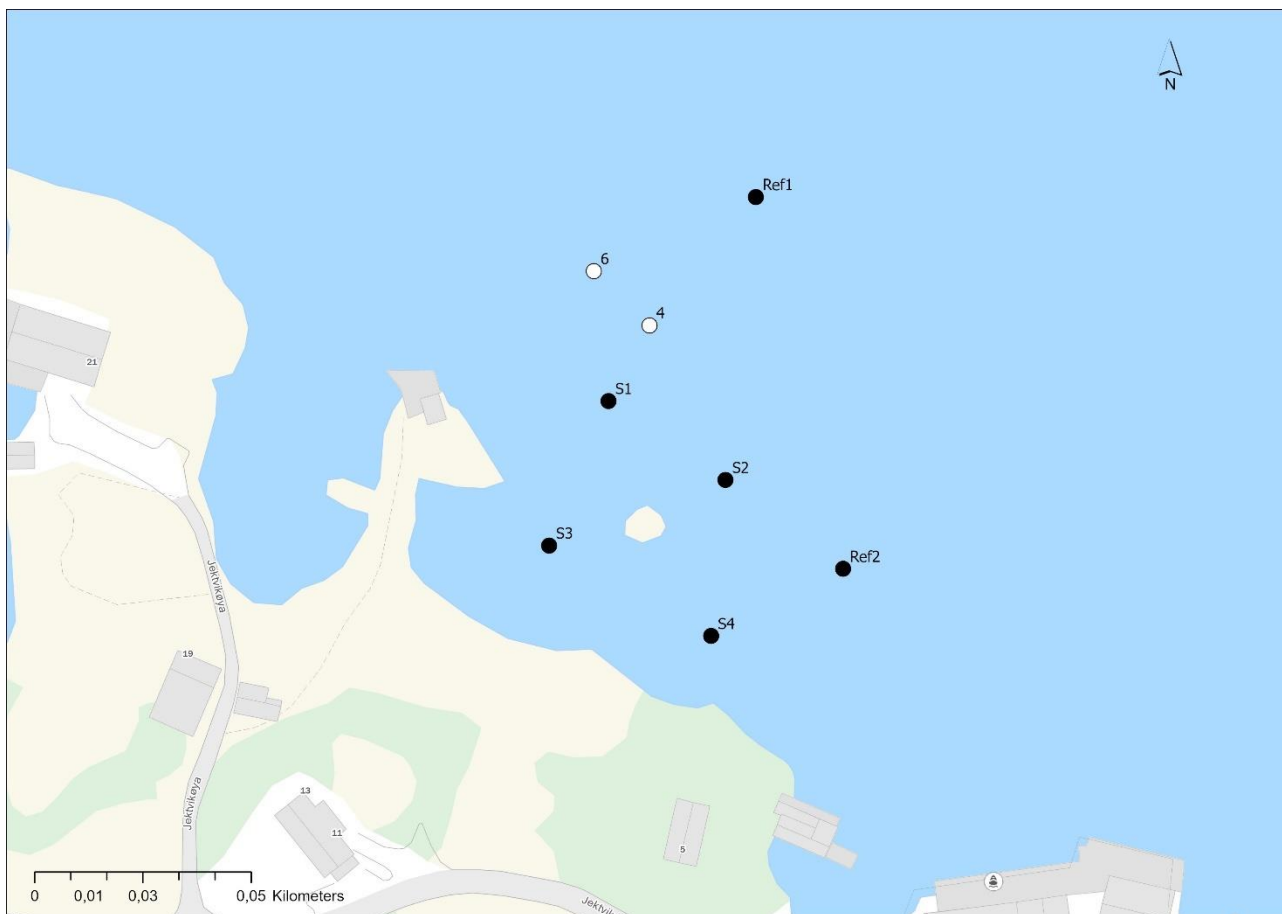
Figur 7. Oversiktskart (1:1000) med prøvepunkter. Grønne punkter er tatt med Van Veen grabb, oransje punkter er sylindrerprøver fra borepunkter.

Sand (>63µm)	%	37,5	39,2	66,7	39,5	98,7	97,6	99,1	99,1	97,5	95,7
Leire (<2 µm)	%	4,2	2,8	1,1	2,9	<0,1	<0,1	<0,1	<0,1	<0,1	<0,1
Silt (2-63 µm)	%	58,3	58	32,2	57,6	1,2	2,3	0,8	0,8	2,4	4,2
Totalt organisk karbon (TOC)	% TS	0,25	0,27	1,5	0,25	21	1,7	0,22	0,31	0,39	1,4

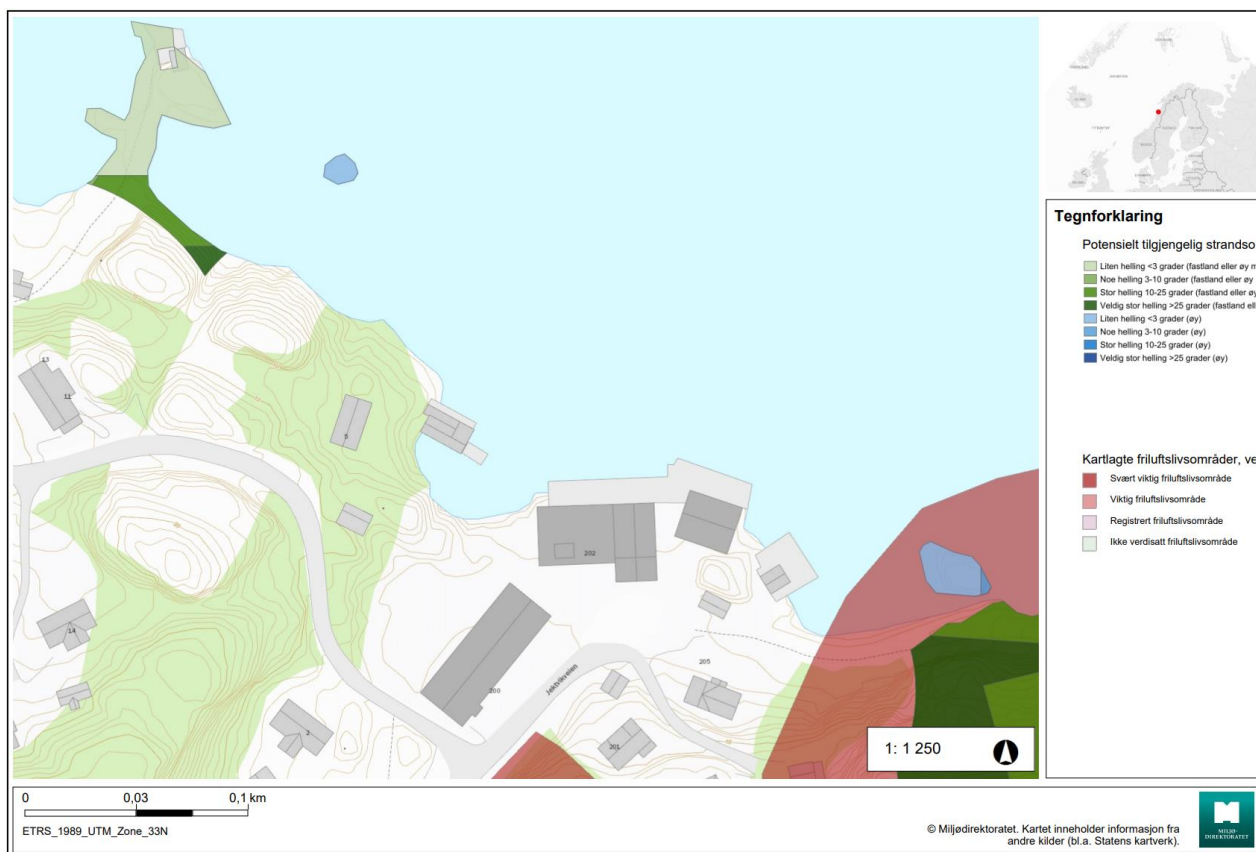
Figur 10. Kartutsnitt fra Miljødirektoratets karttjeneste *Naturbase* med kartlag for friluftsinnteresser i og i nærhet til planområdet.

Innenfor planområdet er det ifølge Miljødirektoratets karttjeneste *Naturbase* registrert «potensielt tilgjengelig strandsone» med liten til veldig stor helning. Det er ellers ikke registrert viktige friluftsområder i området for tiltaket. Det er ikke registrert statlig sikra friluftsområder eller tur- og friluftsinnteresser i området.

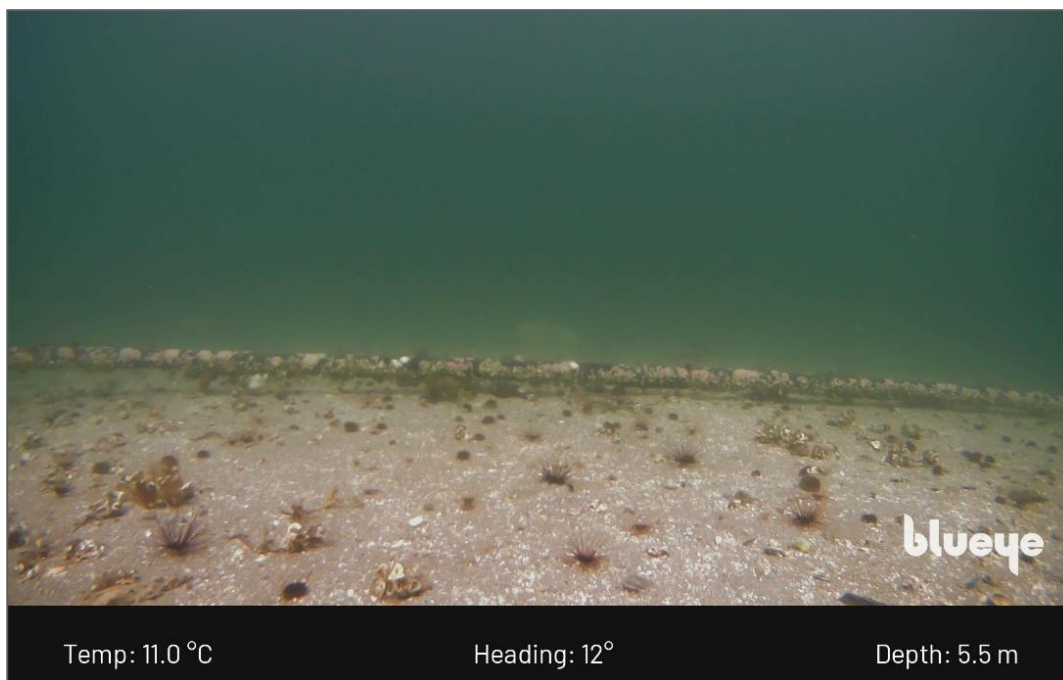
Figur 12. Vannledning i tiltaksområdet.

Undersøkelser har vist flere havinstallasjoner i tiltaksområdet. Det er avklart med Vannverket at en vannledning innenfor området skal flyttes. Navigasjonsinstallasjoner skal fjernes under gjennomføring av tiltaket. Det er også funnet undervannskabler, og før igangsetting av tiltaket vil det bli innhentet kabelpåvisning av geomatikere. Se Vedlegg 1.

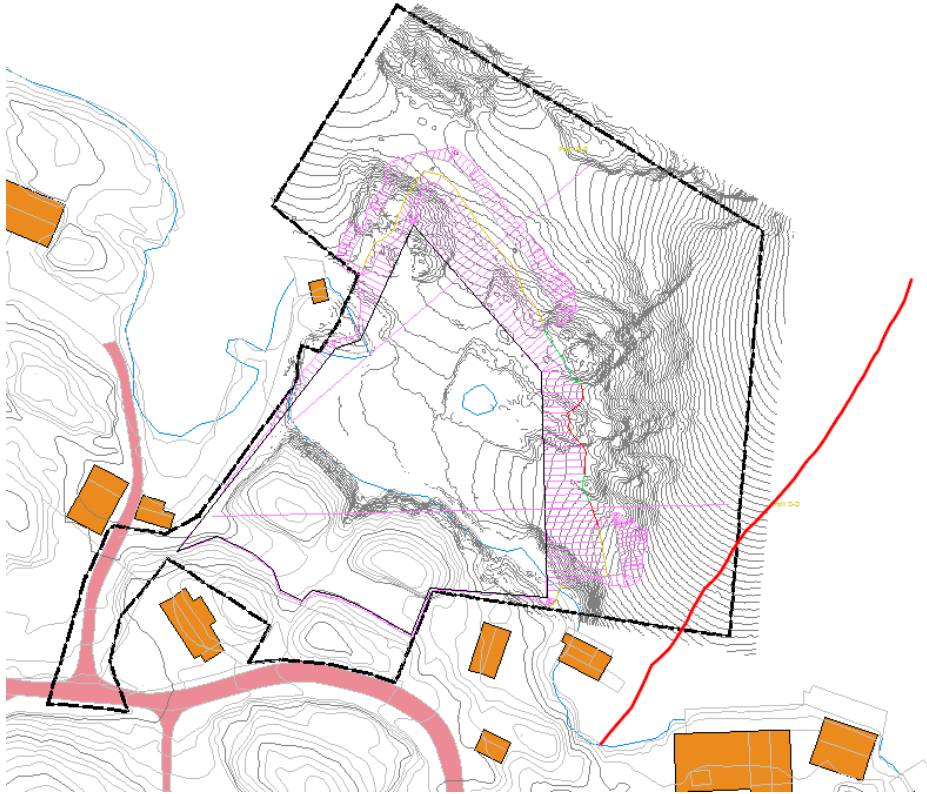
Figur 14. Planlagt utfylling med inntegnet sjøkabel (rød).

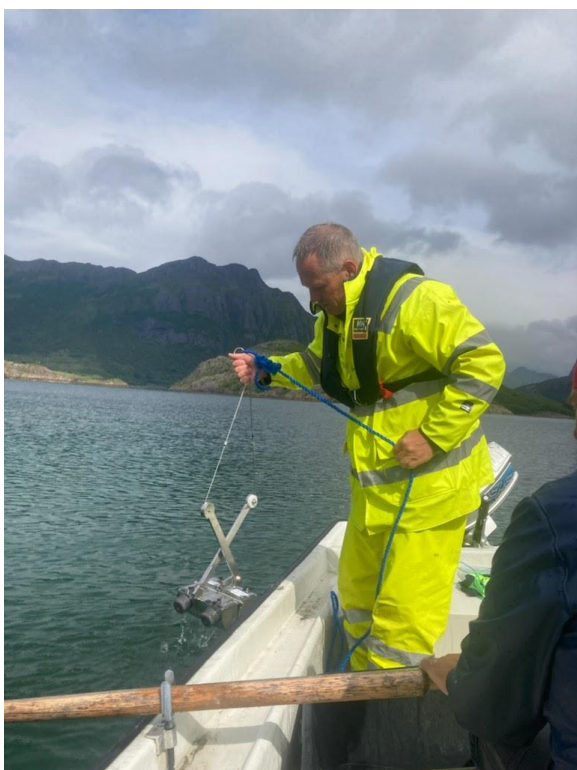
Prøvetaking ble utført med Van Veen-grabb fra båt i henhold til Miljødirektoratets veileder M-409: Risikovurdering av forurenset sediment (1). Prøvetakingen omfattet prøvetaking av sediment fra fire stasjoner innenfor tiltaksområdet, samt to referansestasjoner utenfor tiltaksområdet.

Figur 2. Prøvetaking fra båt med Van Veen-grabb.

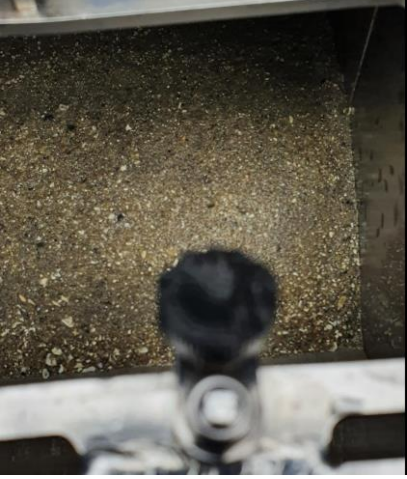
Punkt	WGS84 geografisk		Vann- dyp (m)	Beskrivelse av prøvemateriale	Bilde
	Nord	Øst			
S1-A	66,62763	13,29111	6	Finsand, grå farge Sjømus

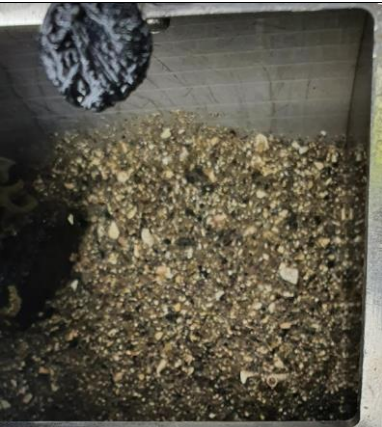
S3-A	66,62734	13,29043	0,5	<p>Grus med litt finstoff, grå-svart.</p> <p>Blæretang, knust glass, metall.</p> <p>Fremstår som at området tilbake i tid har vært tilført avfall.</p>

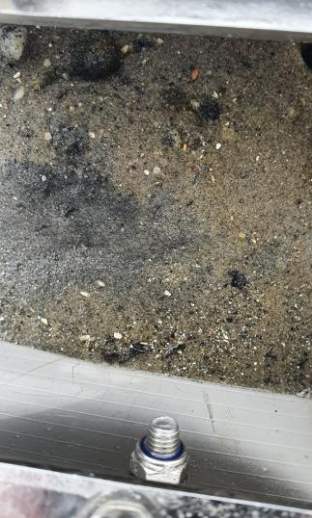
S3-B			1	<p>Finsand, et svart lag noen cm ned, lukt som kan minne om olje.</p>

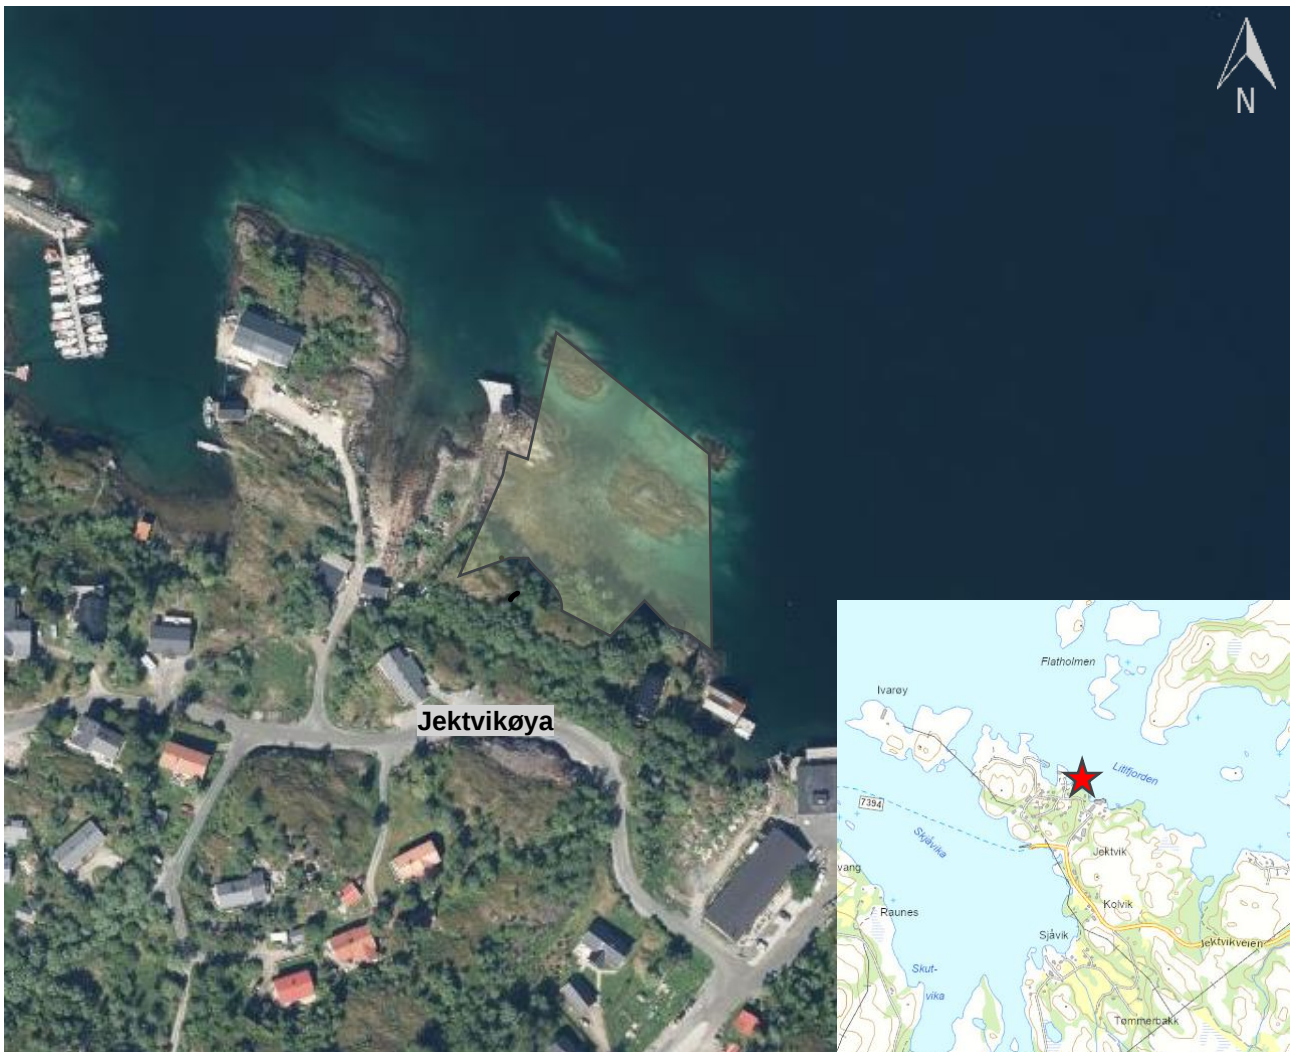
Figur 1-1: Planlagt utfylling vist med grønt gjennomsiktig felt (Kilde: norgeskart.no og temakart.nve.no, 2023).

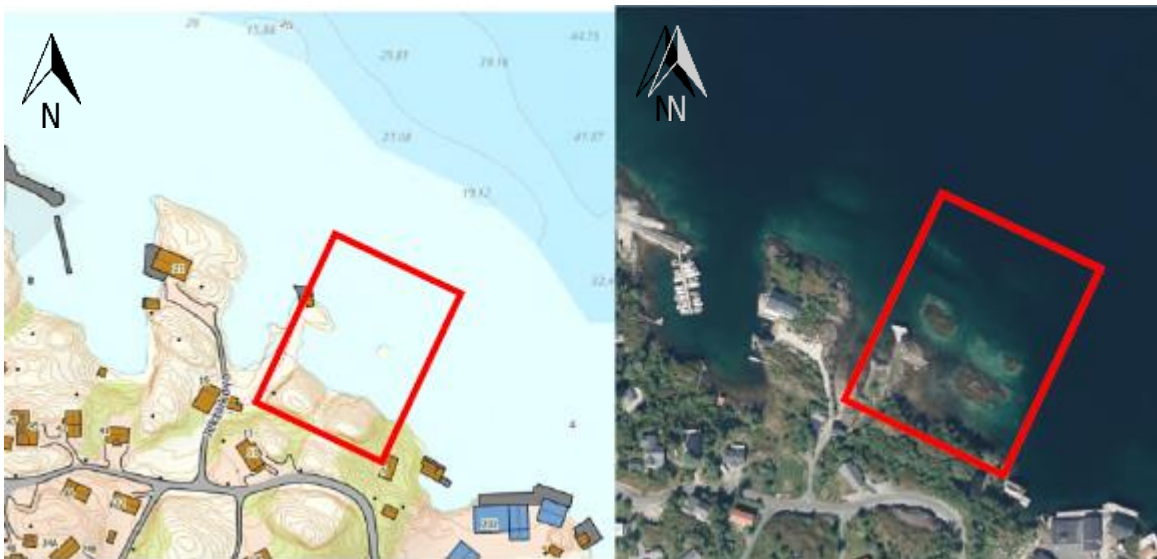
Figur 1-2: Utklipp fra Norgeskart, med tomt merket i rødt.

Den største andelen av tomta er sjøareal og er vist på Figur 1-2. Sjøbunnen heller utover og under fyllingsfot ligger på om lag mellom kote -9 og kote -14.
