## ***Undersøkelse av Krok vann og Svarttjønnene før utbygging, Vennesla kommune***

*Terrateknikk undersøkelse 23 – 2015.*

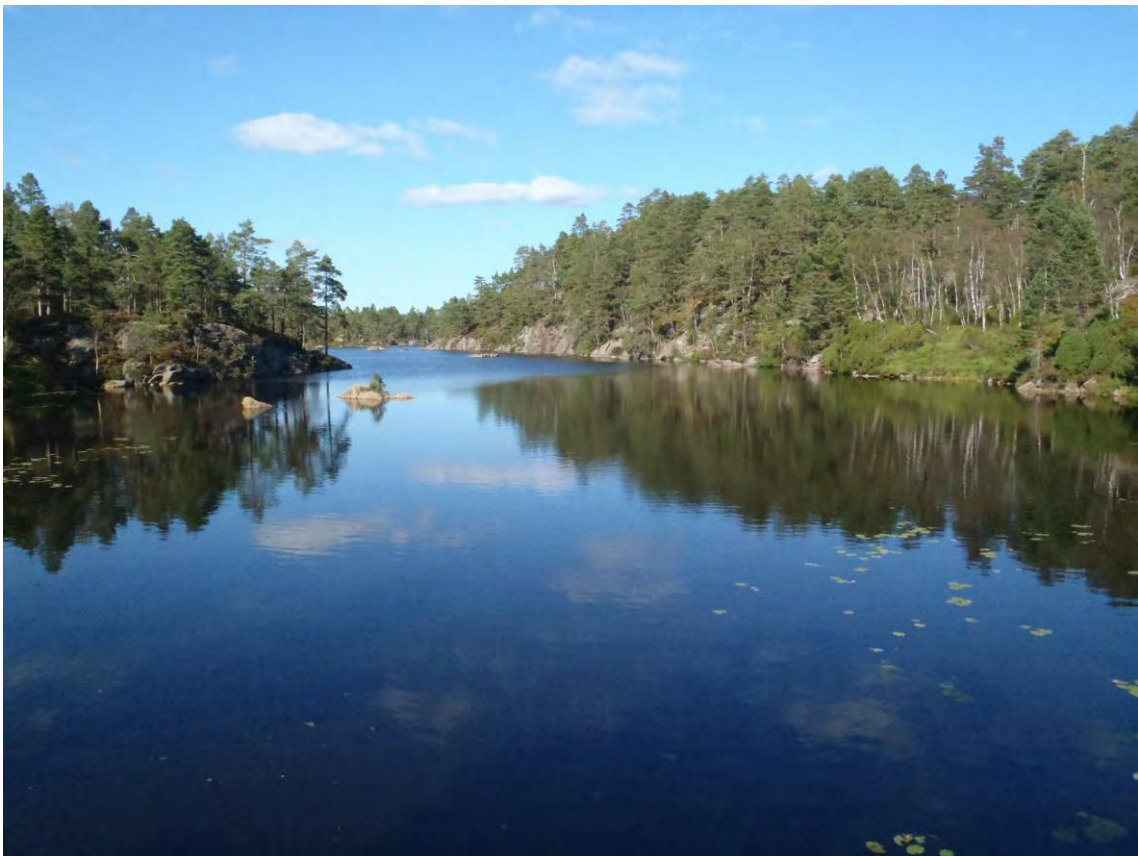
Krok vann er et bergbasseng uten tilsig fra høyereliggende nedbørsfelt. Naturlig har vannet vært betydelig lavere, men en massiv steinstem løfter, tross lekkasjer, fremdeles vannet et par meter.

Krok vann er den høyestliggende av de tre vannforekomstene, med lengde på 425m. et feltareal på 0,25km<sup>2</sup> og et vannareal på 0,034 km<sup>2</sup>. Det er et bergbasseng, jf forside av dette dokumentet, hvor man kun i små avsnitt helt i nord har organisk kantsone i form av myr. Nedbørsfeltet er lite for en slik vannforekomst, og gjør at vannutskiftningen er begrenset. Dette diskuteres under vannundersøkelsene. Befaring rundt vannet viste overraskende lite vannvegetasjon, og sparsom vannfauna med ryggsvømmere, libeller (ad.) og vannnymfer (ad.) samt noe vannteger som synlig innslag. Bunndyrundersøkelse diskuteres senere i dette kapittelet. Bunnforhold vekslet mellom eksponert bergbunn med noe detritus og mudder/organiske flater. Til dette skal nevnes at innsjøen i dagens tilstand ikke er i naturtilstanden, men fremdeles er sterkt påvirket av demningen over utløpsbekken, som den tiden undersøkelsene ble utført demmet opp vannivå anslagsvis 1.5 meter over naturlig utløpsnivå. Vaskesoner og vegetasjonssone tilsier at dette vannivået (vannivå pr september 2015) er rimelig stabilt. Bildet under viser demning fra tørr side; det er en tørrmurt dam av betydelig høyde bygget av grove og tilhogne stein. Det er bunntappeluke i dam, men reguleringsanordningene for denne er defekt. Bunntappeluka er imidlertid rimelig tett, og vannstanden går isteden som lekkasje gjennom dammen med vannfall ca 1.5m inne i dammen, slik at undervann nedstrøms dammen kommer ut som flatt vannspeil fra fot av dam, jf foto neste side.

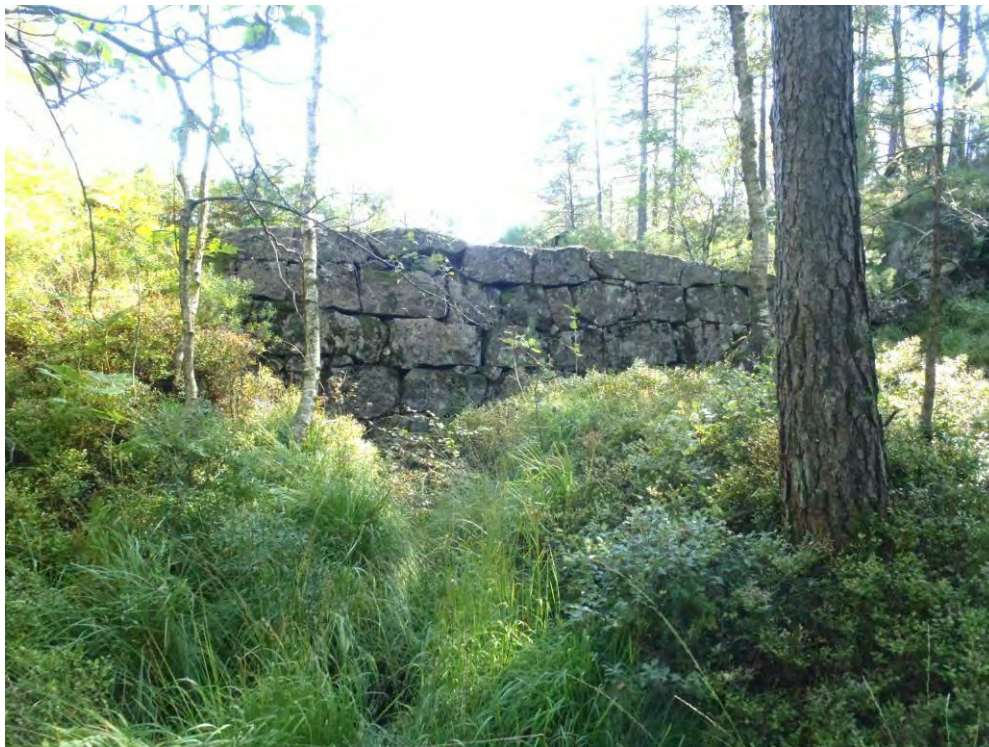
Demningen er så kraftig bygget at den naturlig vil ha tilhørt et system for vassdrevne anlegg. Bunttappeluke tilsier at det er tapping til fordel for anlegg lenger nede i vassdraget som har vært relevant, og ingen verdi av vannhøyden lokalt i Krok vann, med unntak av det spesielle forhold at vannivå opp til damkrona på dammen vil tvinge vannet over til kunstig bekk/periodisk bekk mot Mørkvann i nord, og derved over i nabovassdraget. Dette er diskutert i senere kapittel.

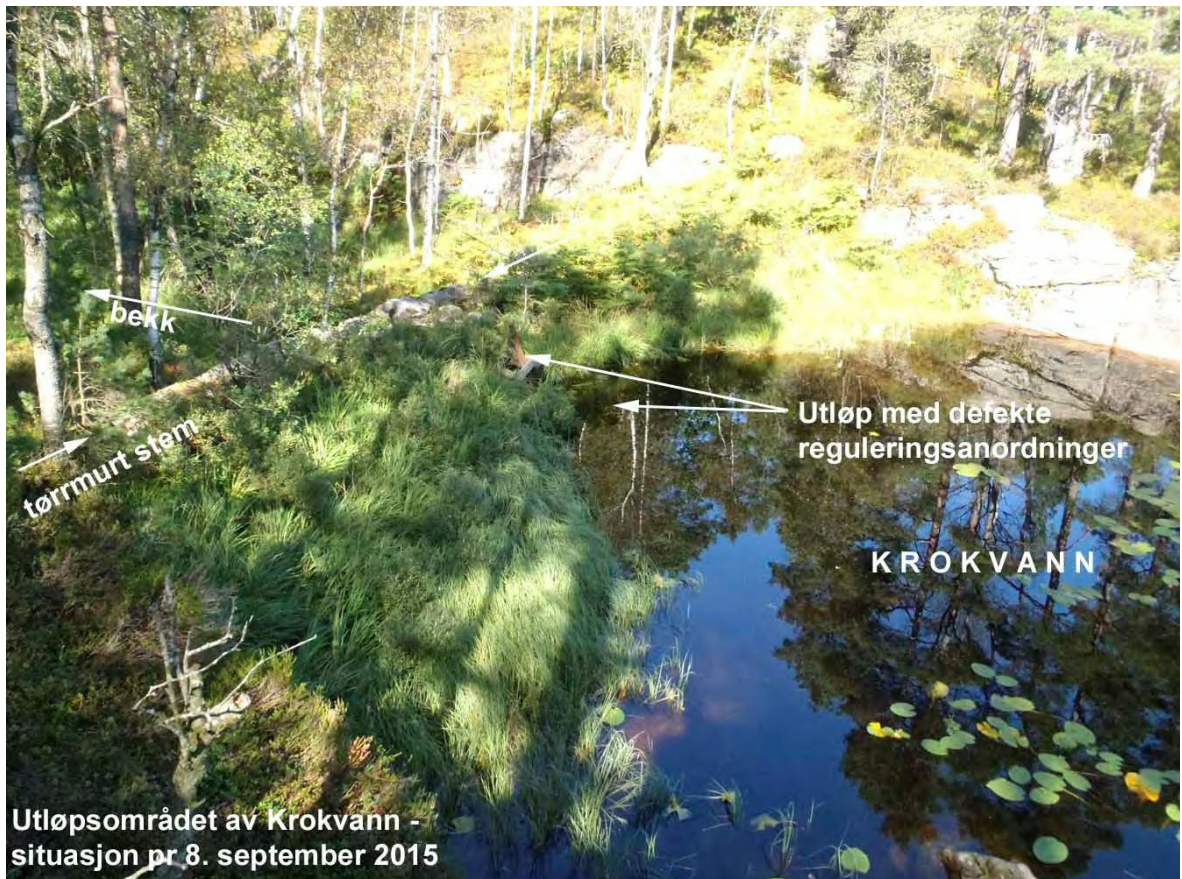
Utløpsområdet av Krok vann - situasjon pr 8. september 2015

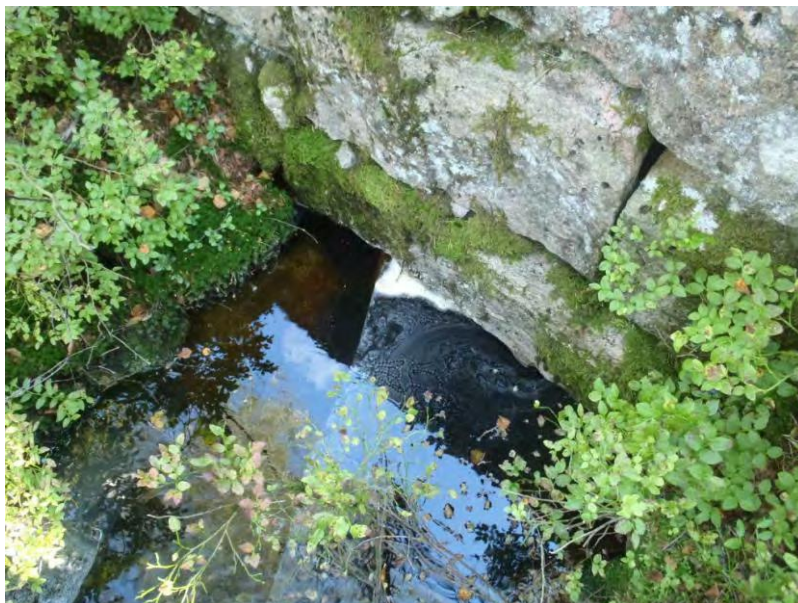
Bildet til venstre viser bunttappeløpet i dammen. Vannstrømmen er her helt stille, noe som forteller at reguleringen (ca 1,5m pr 080915) foregår inne i stemmen, dvs verken under luka (ville gitt virveldannelse) eller som direkte bunnløp (ville gitt synlig strømbilde ut av bunnløp).

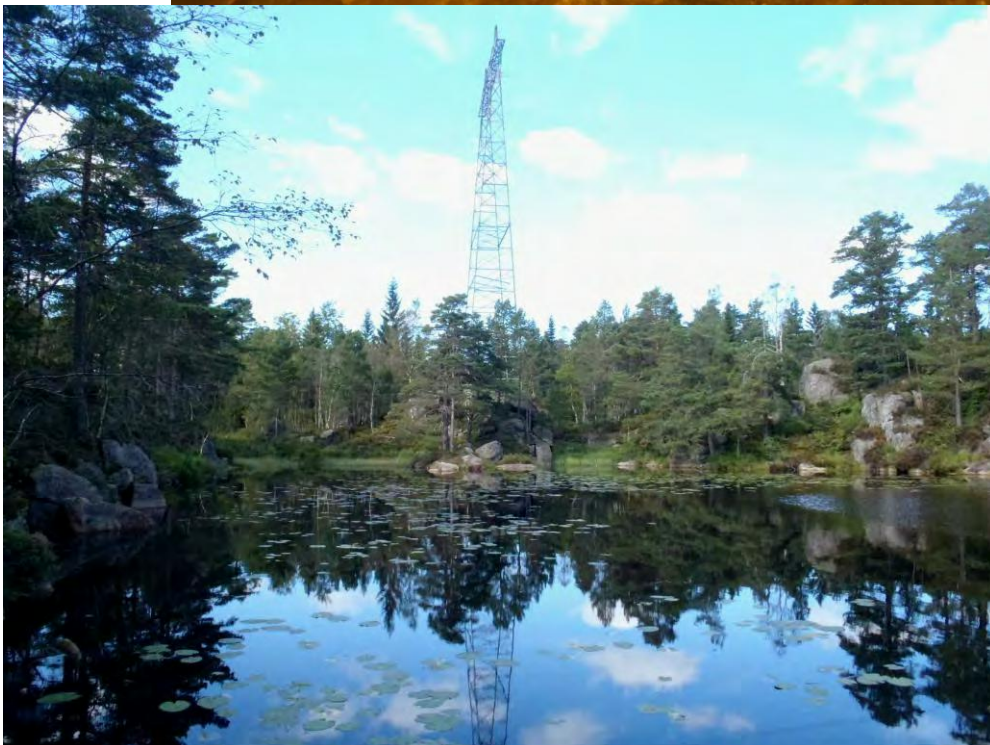
Bildet under viser typisk bunn i strandsone i Krokvang; steinbunn/mineralbunn med noe detritus og innslag av vannplanter tilknyttet oligotroft miljø (næringsfattig) i sparsom utforming. Samtidig et karakteristika for alle de tre vannforekomstene; utpreget humusfarge og stort innslag av organisk suspendert materiale som gir dårlig siktedyp og forteller om mindre heldige miljøbetingelser. Dette er noe uvanlig for denne type innsjø, hvor meget klart vann med lavt partikkelinnhold (men gjerne gul farget av humussyrer i forbindelse med nedbørsperioder) er regelen. Tilstanden vurderes mindre god.  
> Nederste bilde viser norddel av Krokvang, hvor 300/420kV linje mot Stølen trafo passerer. Her grenser mindre avsnitt av fattige myrer mot innsjøen.

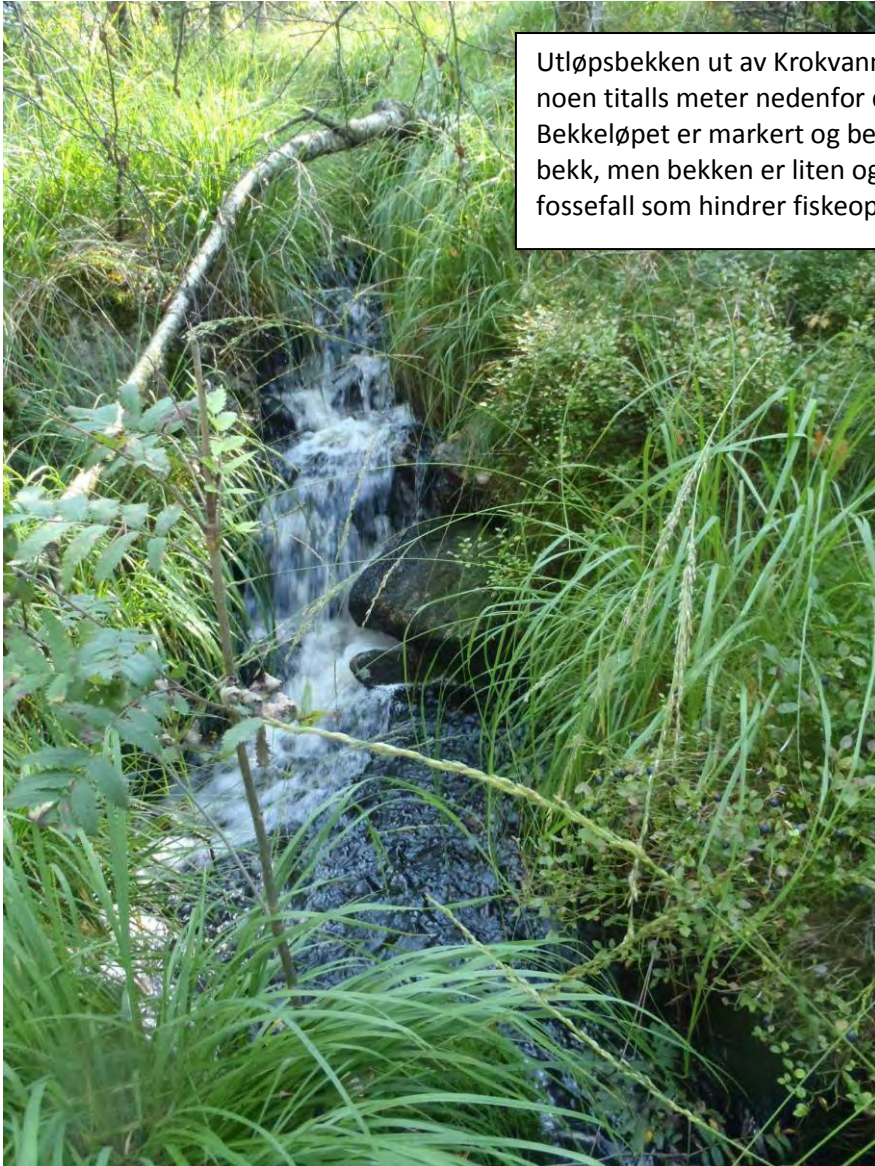
Utløpsbekken ut av Krovann slik den ser ut noen titalls meter nedenfor demningen. Bekkeløpet er markert og beskriver permanent bekk, men bekken er liten og omfatter multiple fossefall som hindrer fiskeoppgang til dammen.

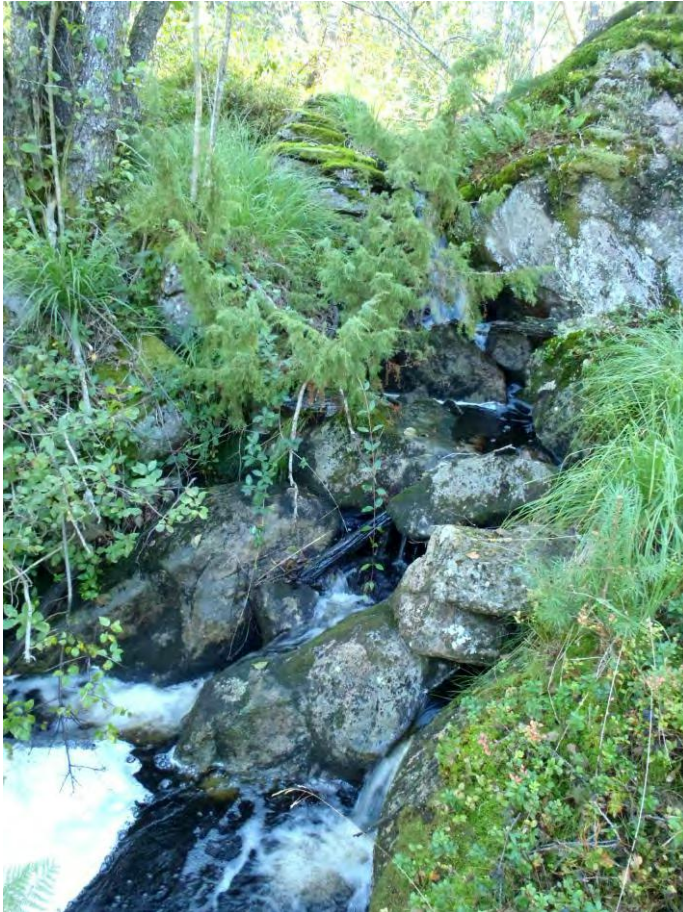
Bildet til venstre viser fiskehindrende fossefall. Dette er skillet mellom fiskeførende del av bekken fra Krok vann og ikke fiskeførende del. Fossefallet befinner seg 270m nedstrøms dammen i utløp av Krok vann.

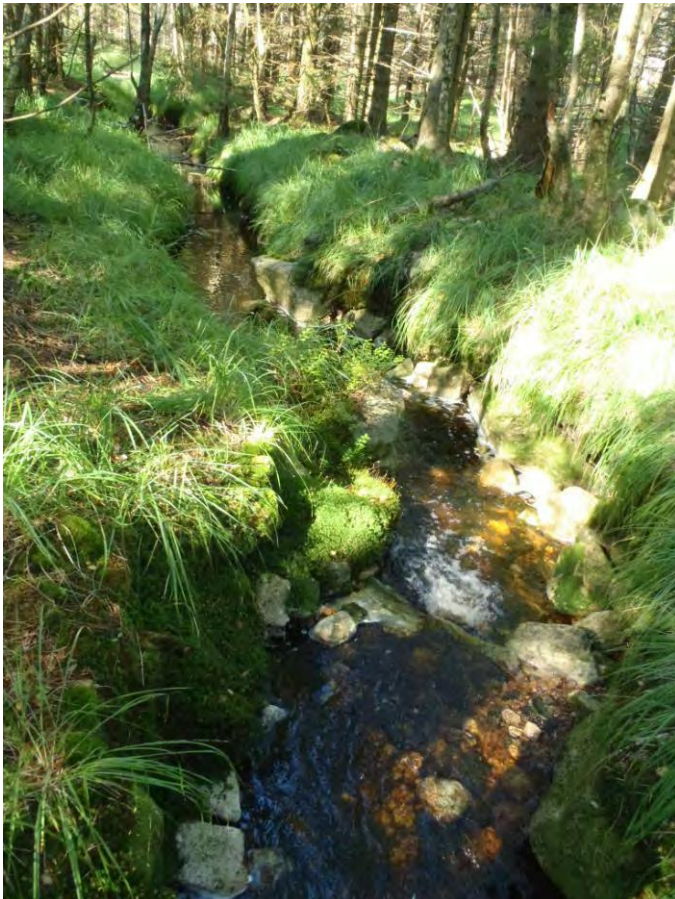
Videre nedover – nedstrøms fossefallet beskrevet over – varierer bekken i struktur fra kanalformet bekk gjennom granfelt til bekk i naturtilstanden opp og nedstrøms dette. Bekken er fiskeførende for aure på disse strekningene og utgjør egnet habitat for mindre fisk. Det er ikke usannsynlig at fisken som observeres her er produsert i krok vannbekken da oppvandringsforholdene fra nedstrøms side er diskutabile, om enn ikke så absolutte som vist på fossefallet over. Bildet til venstre er ca 400m nedstrøms Krok vann.

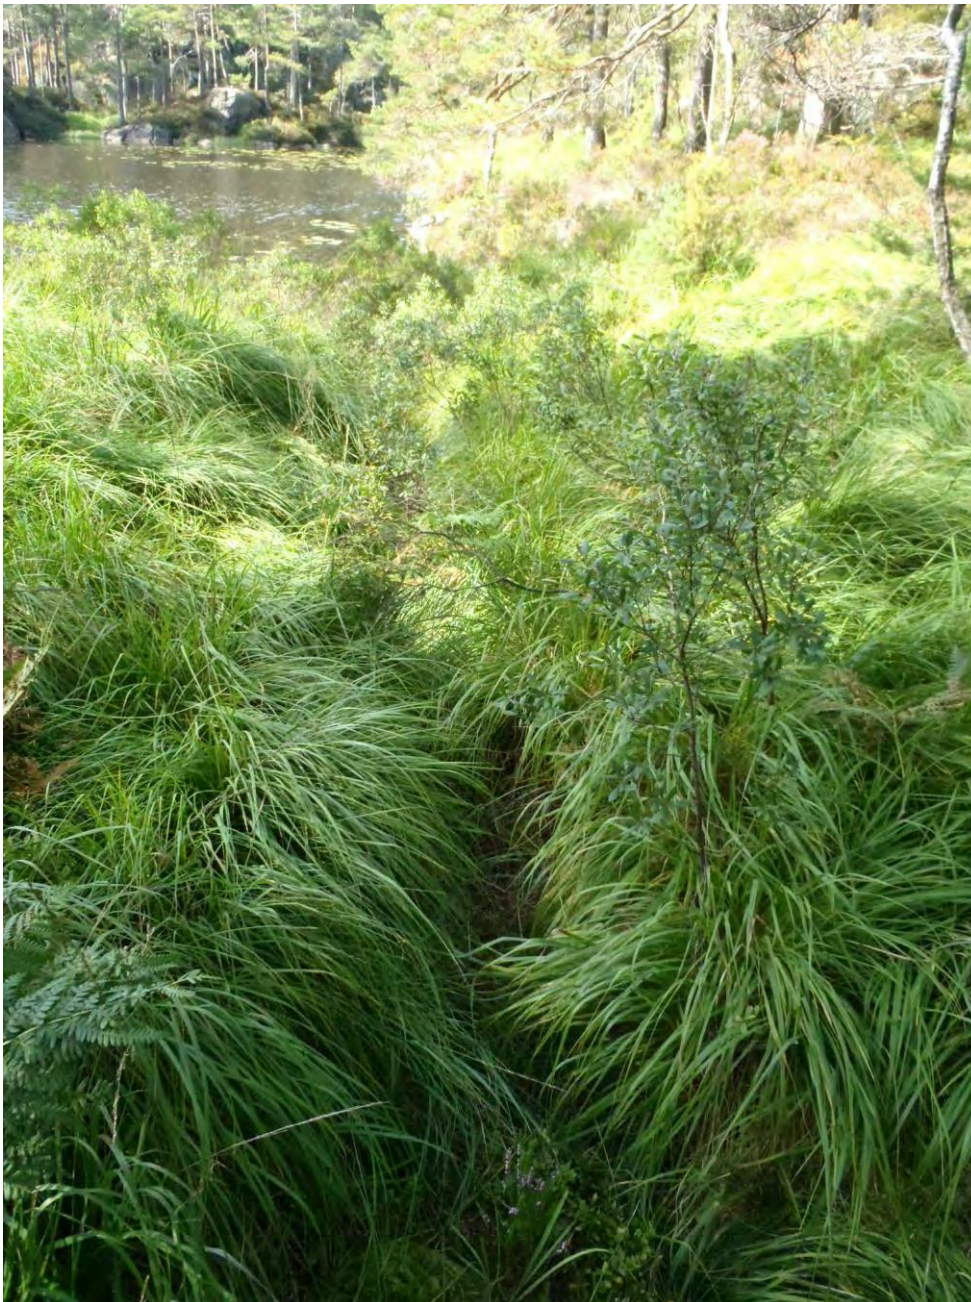
Pr i dag er ikke dammen i utløpet av Krok vann i funksjon, og det fremstår som om det er lenge siden vannløpet mot nord har vært fungerende i noe tid (kortvarig økt vannstand i Krok vann pga regn og snøsmelting og midlertidig overløp mot nord vil neppe sette spor). Bildet under viser vannløpet mot nord slik det fremstår i dag, som forsinking mellom blåtopptuene. Løpet er tørt og bærer ikke tegn til vannpåvirkning i nyere tid.

Bekk 2 – kunstig bekk mot nord. Dette er en kunstig konstruksjon; Når demningen i utløpet av Krok vann var fungerende (tett) og stengt, så ville vannet etter hvert krype mer enn en meter høyere enn observert på bildene i denne rapporten. Dette vil ha ledet til at vannet tok nytt løp over bergkanten i nord, og rant ut i Mørkevann, nord for Krok vann, jf kart i kapittel 2.2. Dette vil ha vært en villet konstruksjon idet Mørkevann er utstyrt med dammer og reguleringsanordninger for bruk av magasinert og overført vann.

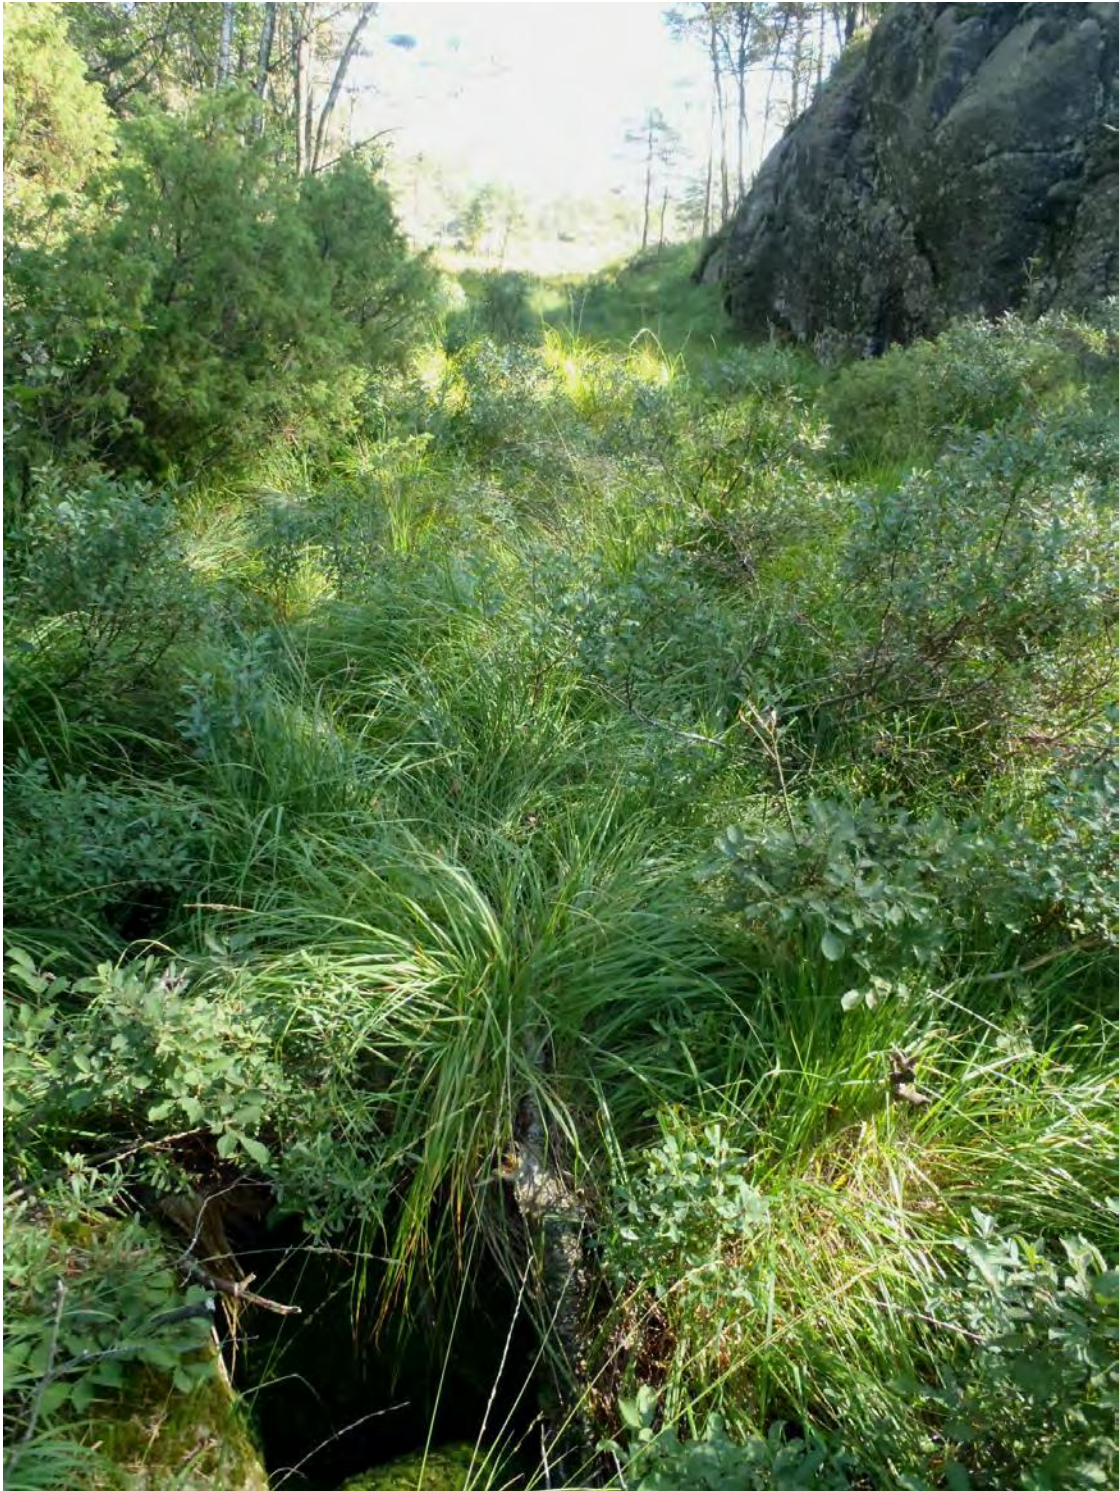
Bekk 3 er en periodisk bekk som fører avløp fra myrene nord og øst for Krok vann inn til vannet. Vannløpet er imidlertid godt definert som spylerenne, og forteller at det tidvis (snøsmelting/sterk nedbør) vil gå betydelige mengder vann i løpet, jf løpet mellom stein på bildet under. Feltet er for lite hhv. at myrene har for lav dempingskapasitet til å gi opphav til permanent bekkestruktur, og det er derfor ikke utviklet biologisk relevant bekkestruktur (bunndyrsamfunn) i denne, og bekken er ikke undergitt ytterligere vurderinger. Bildet under er tatt ca 10m før bekkeløpet møter Krok vann.

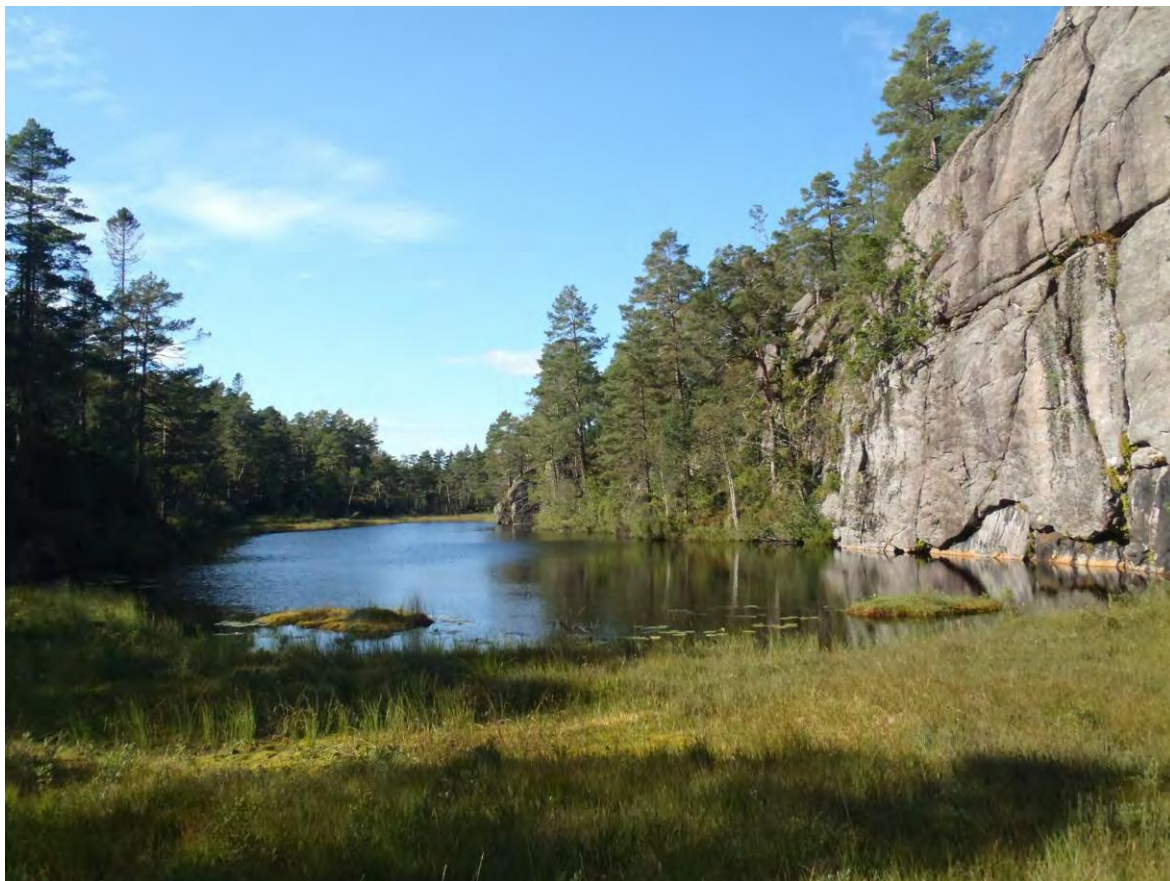
Bildet under viser Austre Svarttjønn sett fra øst. Loddrett bergflate til h. fortsetter under vann i noen meter. Lavere berg som utgjør avgrensning i sør skjult i skygge til h. i bildet.

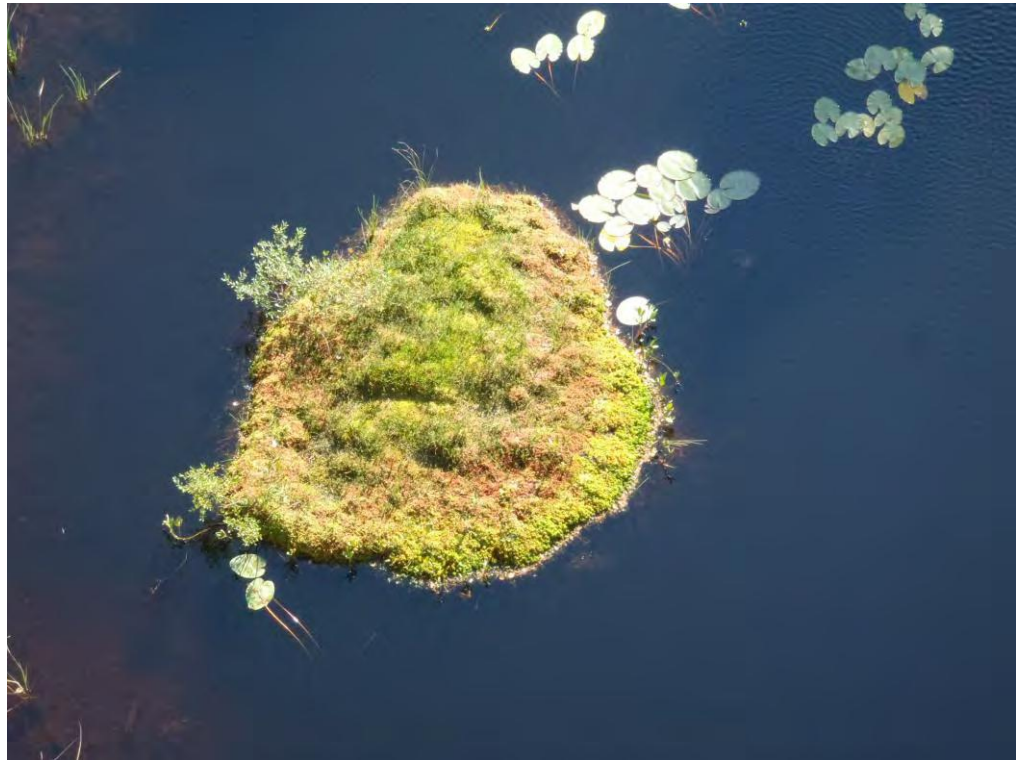
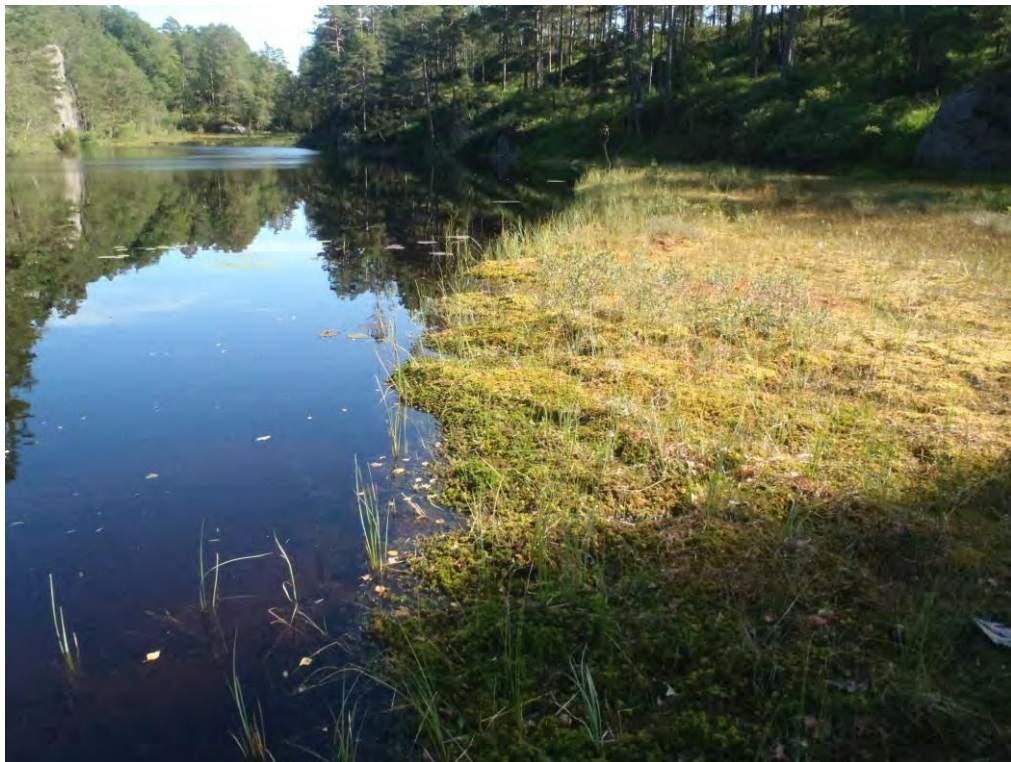
Utformingen med beliggenhet i forkastning og myr i begge ender tilsier at tjernet gradvis stenges ved innvoksing fra øst og vest. Denne prosessen har som bieffekt at det tidvis løsner deler av den innvoksende torvflaten, og disse kan eksistere som frie små øyer (flytetorv) før de over tid blir en del av fastmarka. Bildet under viser østre del av tjernet med en av flere flytetorver p.t. i denne enden. Bestanden av nøkkerose vokser på +/- 2m vanddyp og er etablert på organisk lag av betydelig mektighet. Bildet nederst viser SV del av tjernet sett mot øst. Gjengroingsflate av torvmose karakteristisk. Jf UV foto neste side.

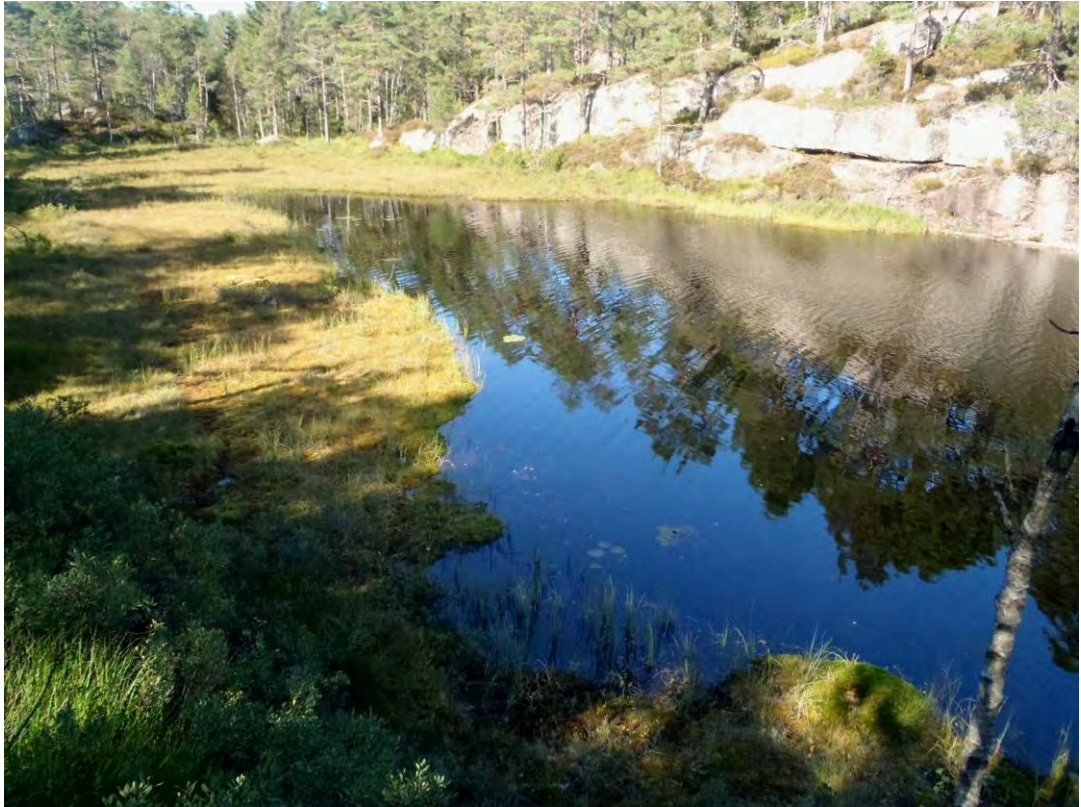
Vestre del av tjernet skiller seg ikke nevneverdig fra østre, og har myrflater ut til vannkant. Unntaket er at man her innerst i vestre bukt (øverst til v. på foto under) har en form for fluffy gruntvannsområde før veksling mot dypt vann. Nederste bilde undervannsfoto fra vannkant, hvor torvmose og nedbrytningsstadier dominerer i ikke-fast bunn. Bemerk sterkt gul/humusfarget og partikkelholdig vann (høy turbiditet), typisk for begge Svarttjønnene.

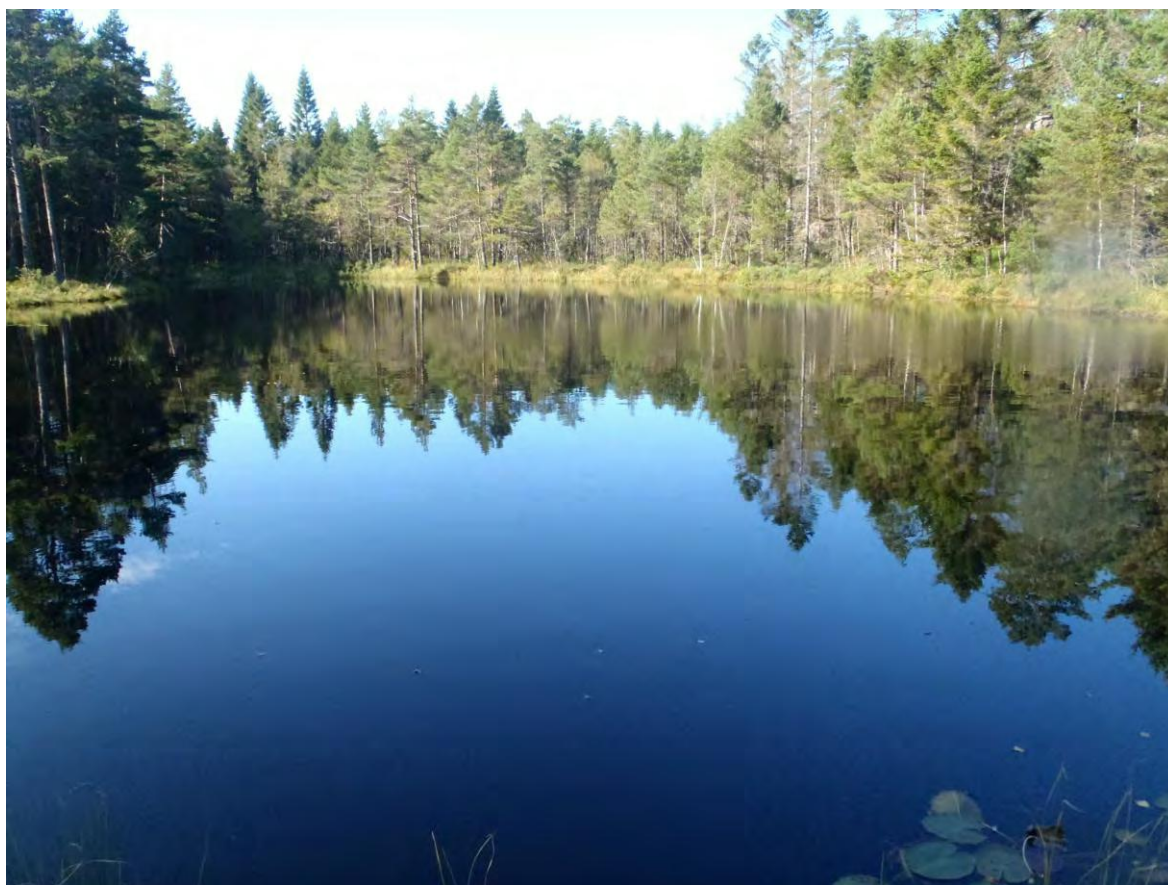
Utløpet av tjernet mot vest er i det skyggedekkede partiet til venstre i bildet under. Avløpet er imidlertid så lite at det ikke er etablert noen form for bekkeløp, og i den grad avløp som overflatestrøm foregår, går dette over vegetasjonsdekket mark. Det er ikke grunnlag for fisk i tjernet (ingen gyteområder, diskutabel vannkjemi). Det er ingen deler av tjernet som har berg/svaberg eller mineralstrand som strandsone, og typisk kantsone mot vann er enten blåtopp-tuer eller myr av torvmose. Brede soner av flytetorv, som for Austre Svarttjern gjenfinnes ikke her, da skogdannende vegetasjon opptrer relativt nær tjernet og viser fastmark. Man finner imidlertid flytetorv i især østre del av tjernet. Mer variert kantsone mot tjern og større innslag av fastmark/semifast-mark mot vann gjør at Vestre Svarttjønn burde ha grunnlag for vanntilknyttet dyreliv i form av bunndyr og akvatiske insekter, men mangel på gruntvannsområder gir tjernet dårlige forutsetninger for vannfauna, og gjør av samme grunn at fugl vil ha liten verdi av tjernet. Kantsonen/vannkanten (tjernet ble befart rundt det hele) var allikevel påfallende fri for akvatisk dyreliv/insekter, om man kan stille spørsmål om vannkjemiske forhold gir grunnlag for begrensninger til hinder for overlevelse av flerårige arter. Jf. diskusjon i neste kapittel.

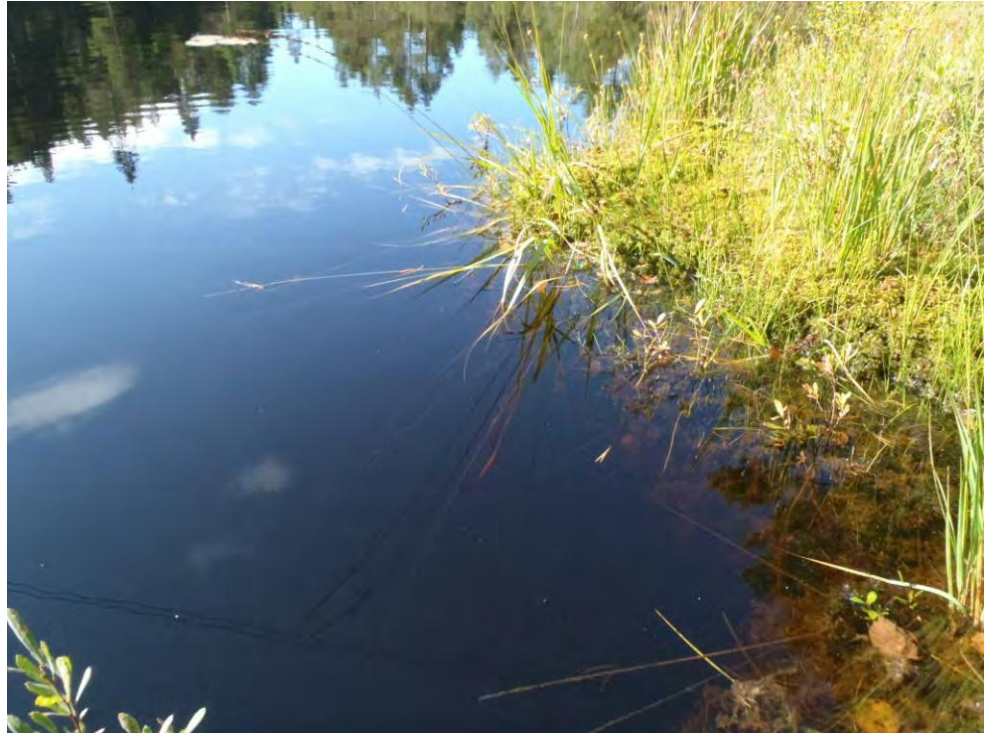
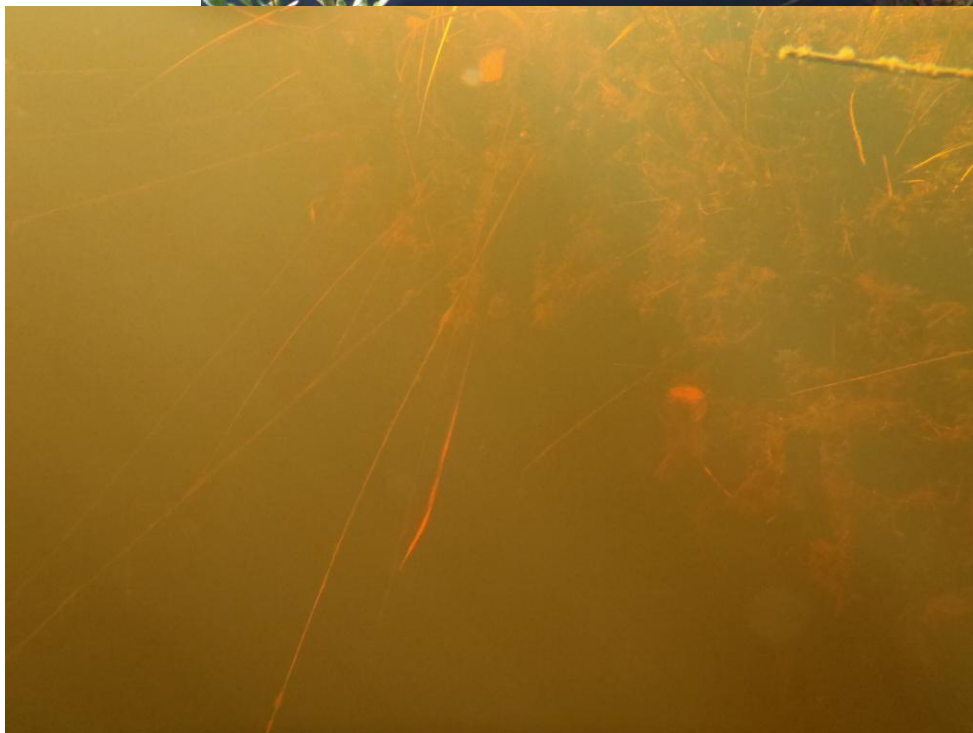
Bildet under viser typisk kantsone over og under vann for torvmyrdominert del av Vestre Svarttjønn. Nedbrytning av torv/mose gir opphav til humussyrer og betydelig partikkelproduksjon, jf farge og turbiditet på undervannsbildet. Kantsone av blåtopp, som finnes langs deler av Vestre Svarttjønn, utgjør et fastere materiale med antakelig lavere nedbrytningshastighet, men bidrar uansett til produksjon av organisk materiale som i et vannområde som Svarttjønn ikke blir liggende tilgjengelig på brunt vann til fordel for aktive nedbrytere, insekter o.a., men grunnet mangel på gruntområder og strandsoner føres til dypere vann hvor nedbrytningshastigheten er lavere og organisk materiale akkumuleres.

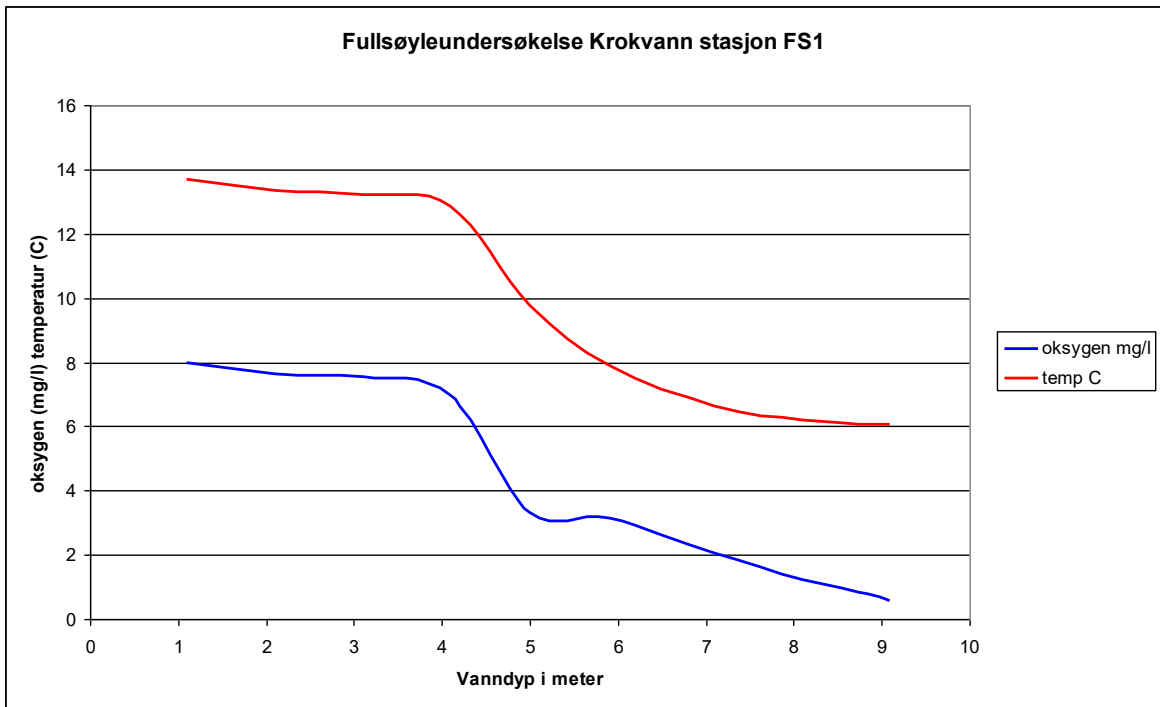
Fullsøyleundersøkelse ble utført på begge FS stasjonene, jf rådata neste side. Under er gjengitt oksygen og temperaturverdiene som funksjon av vanddyb. Ved FS1 er det etablert et sprangsjikt mellom 4 og 6 meter, og oksygenverdiene faller dramatisk gjennom disse og er ved 5 meter så lave at det gir restriksjoner på dyrelivet i vesentlig grad. For FS2 i nord er situasjonen med hensyn på oksygen enda mer utpreget, med verdier nær null allerede ved 4 meters dyp. Dette er uvanlig dårlige forhold i så grunn innsjø i naturtilstanden. Samtidig er forholdet at disse målingene ble foretatt 9. september, og det vil ta en til to måneder før vanntemperaturen i overflatelaget blir så lav at sirkulasjon kan igangsettes. I den perioden vil oksygennivået synke ytterligere. Vannet er ellers alminnelig surt (som ventet ut fra beliggenhet og grunnfjellsinnslag) og består av ionefattig vann (lav Sp. Cond. Vanlig drikkevann er typisk >100 mikrosiemens/cm.).

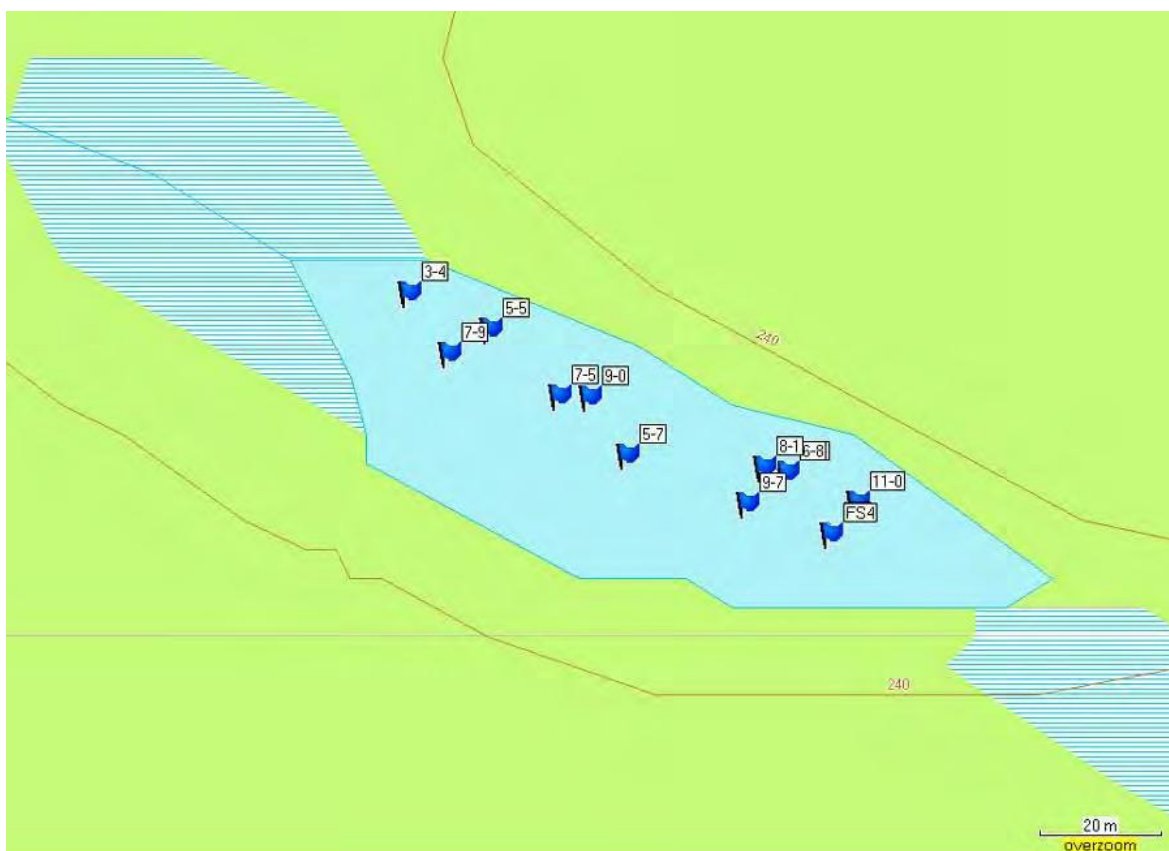
Det er også sannsynlig at det er ut/grov stein i bunnen inntil denne da hydrolab-sonden ved en kjøring kilte seg fast i hva som antakelig er blokkmark/ur på bunnen. For øvrig preges bunnen av sediment. Stasjonen er markert som FS4 (FullSøyleundersøkelse 4). Øvrige målinger viser registrerte dyp i meter.

Bemerk at ekkoloddypet viser *dyp til fast*, slik at ikkefast, vannmettet mudder måles som del av vannfasen. Dyp til sedimentbunn fremkommer på Hydrolab-målingene, senere i dette kapittelet.

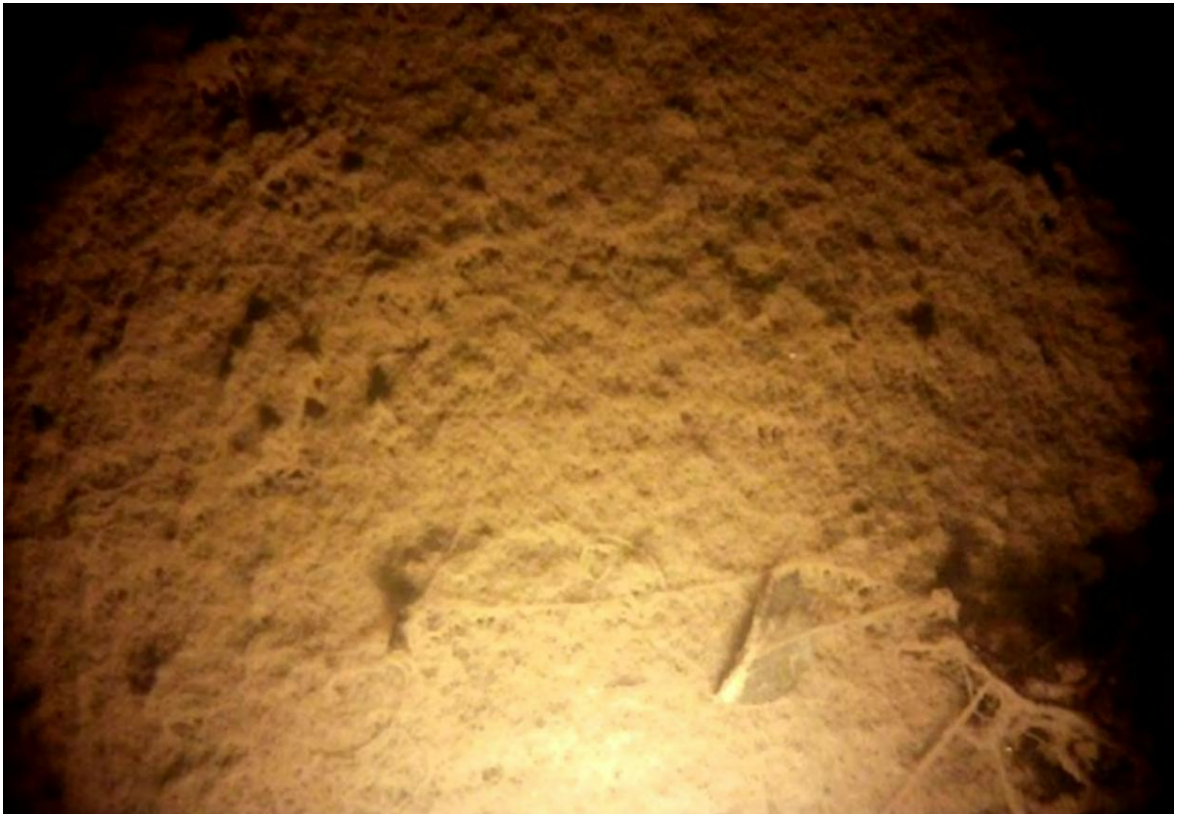
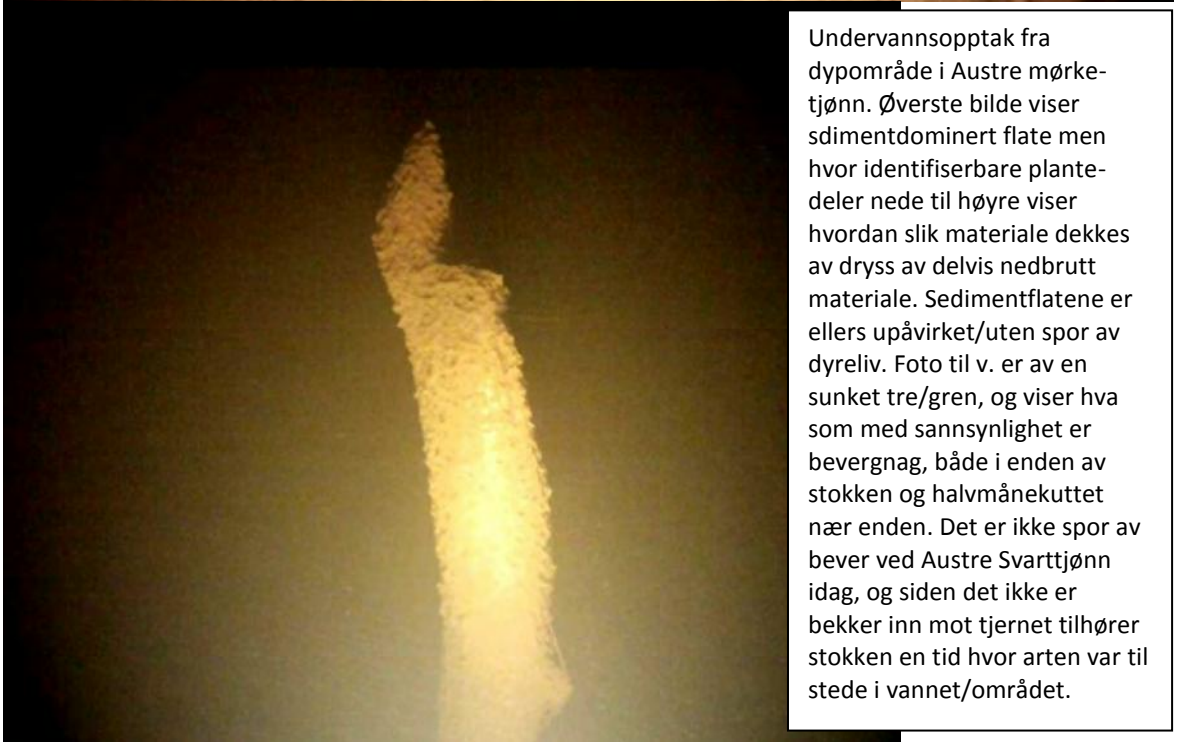
Undervannsoptak fra dypområde i Austre mørketjønn. Øverste bilde viser sedimentdominert flate men hvor identifiserbare plantedeler nede til høyre viser hvordan slik materiale dekkes av dryss av delvis nedbrutt materiale. Sedimentflatene er ellers upåvirket/uten spor av dyreliv. Foto til v. er av en sunket tre/gren, og viser hva som med sannsynlighet er bevergnag, både i enden av stokken og halvmånekuttet nær enden. Det er ikke spor av bever ved Austre Svarttjønn idag, og siden det ikke er bekker inn mot tjernet tilhører stokken en tid hvor arten var til stede i vannet/området.

Som nevnt for Krok vann viste det seg å være vanskelig å filme/ta bilder av dypvannet (FS1-FS4), og sterkt farget og til dels partikkelforurensset vann i dyplag hemmet bruk av videorigg. Dette vil forventelig være en effekt av stillestående vannmasser/tjern hvor nedbrytningsprosessene er ufullkomne og hvor humussyrer og plantedeler/nedbrytningsprodukter dominerer vannfasen. I Austre Svarttjønn var forholdene litt bedre, og enkelt bilder er allikevel leselige, og gjengis under. Det ble ikke registrert tegn til dyreliv ved nedsenking av kamerarigg. Som bildene under viser består bunnen av sediment

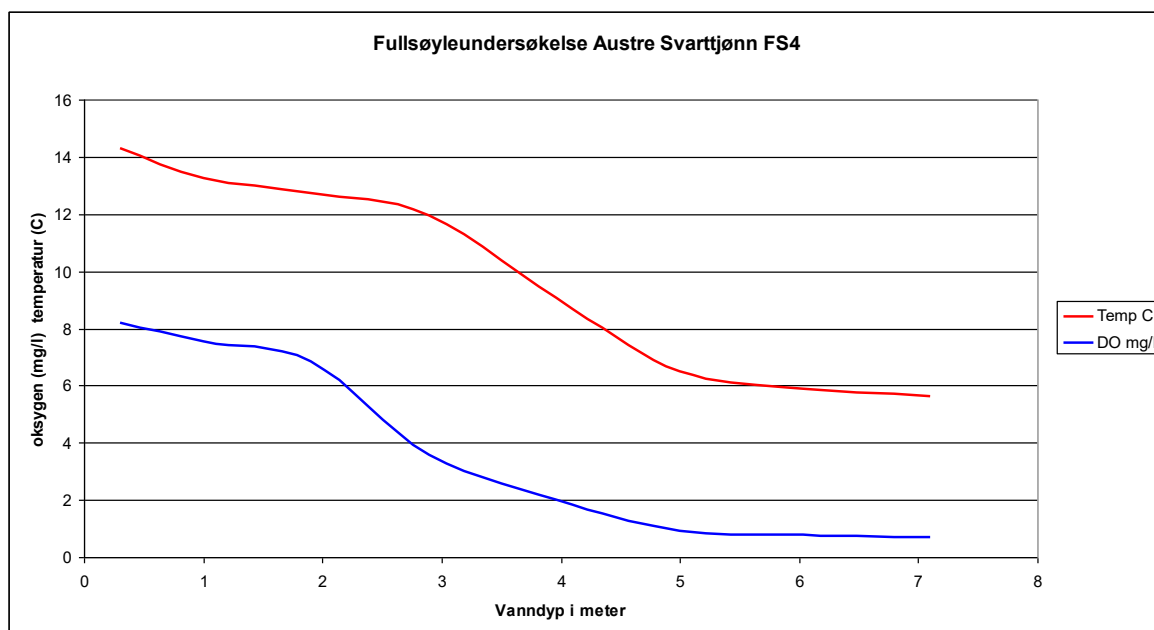
Fullsøyleundersøkelsen, især O<sub>2</sub> og temp (over) forteller om en vannforekomst med svært dårlige oksygenforhold under 5m og avvikende (jf pH > 7 og RedOx/ORP) kjemiske prosesser i dyplaget. Bare de øverste to meterne av tjernet har gode nok oksygenverdier til å tillate alminnelig oksygenkrevende dyreliv å leve her. Øverste del av vannfasen (0-3m) viser en sur og ionefting vannforekomst som forventet ut fra berggrunn o.a.
