## ***Undersøkelse av Krok vann og Svarttjønnene før utbygging, Vennesla kommune***

*Terrateknikk undersøkelse 23 – 2015.*

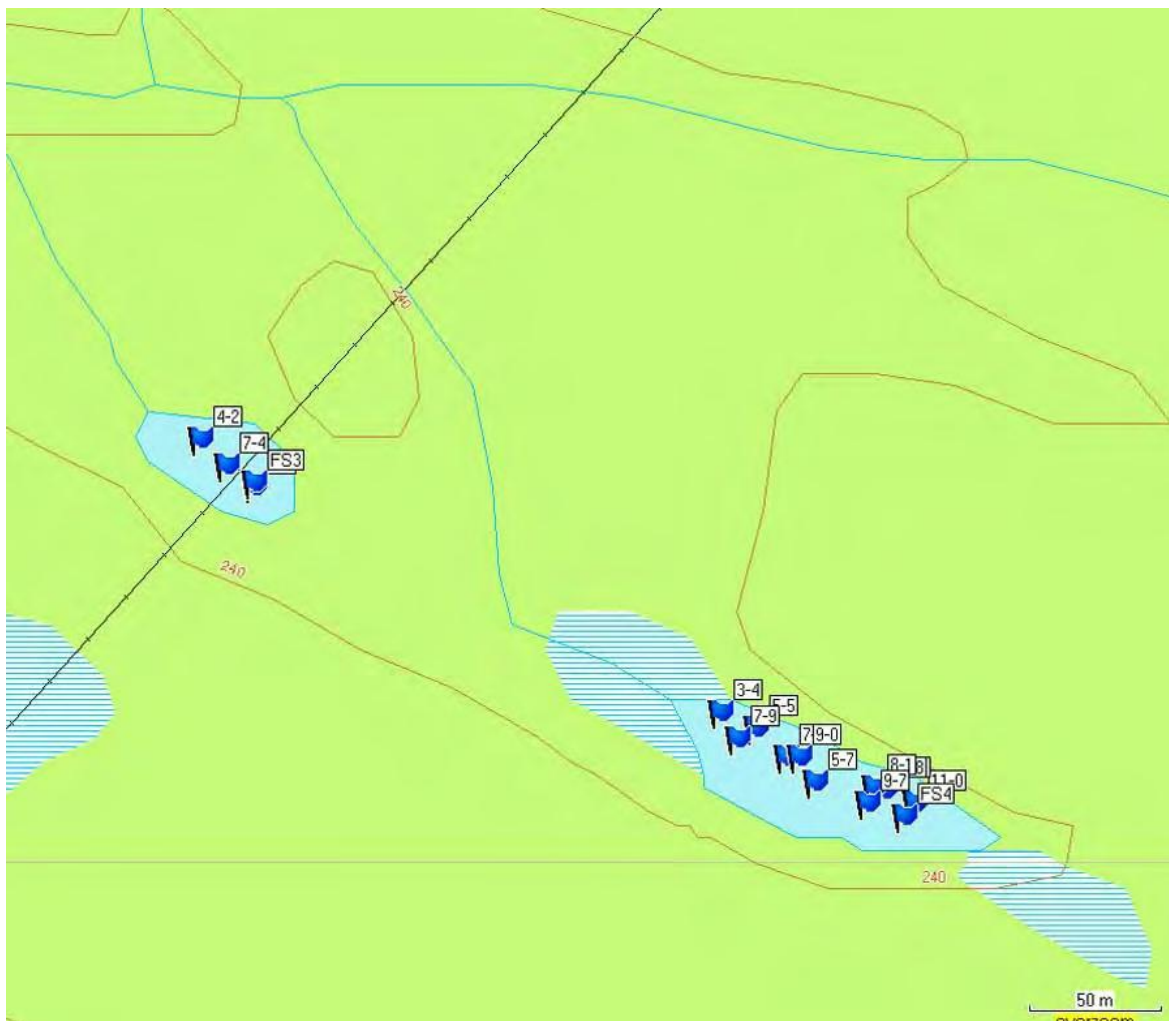
Ekkoloddundersøkelsen av Vestre Svarttjønn viste største dyp i østre ende på drøyt syv meter. På kart under er Vestre Svarttjønn (til venstre) og Austre Svarttjønn vist sammen for helhetens del. Bemerk at bekken fra Austre Svarttjønn ikke gjenfinnes i terrenget, og det fremstår som like sannsynlig at dette drenerer direkte til Vestre Svarttjønn som overflatestrøm over vegetasjon eller i grunnen.

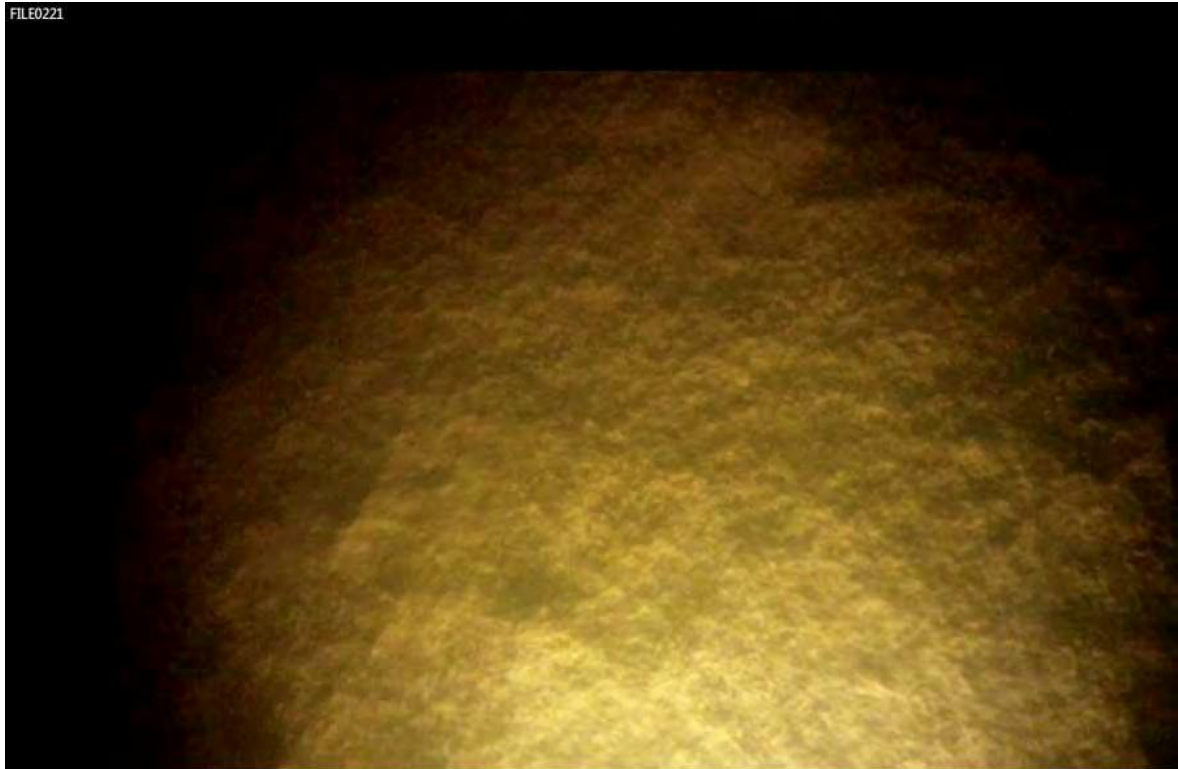
Undervannssopptakene i Vestre Svarttjønn plages av partikkelforurensning og farget vann, og er bare stedvis lesbare. Bildet under er fra sedimentflaten på største dyp, og gir ikke informasjon annet enn som tilsynelatende uomrørt struktur og enhetlig flate.
