Habitatkartlegging,
ungfiskundersøkelser og
forslag til tiltak i anadrom del
av Mittetelva og tilhørende
sidebekker, Rauma kommune

Habitatkartlegging, ungfiskundersøkelser og forslag til tiltak i anadrom del av Mittetelva og tilhørende sidebekker, Rauma kommune.

Magnus A. Hulbak & Christian Irgens

Statsforvalteren i Møre og Romsdal

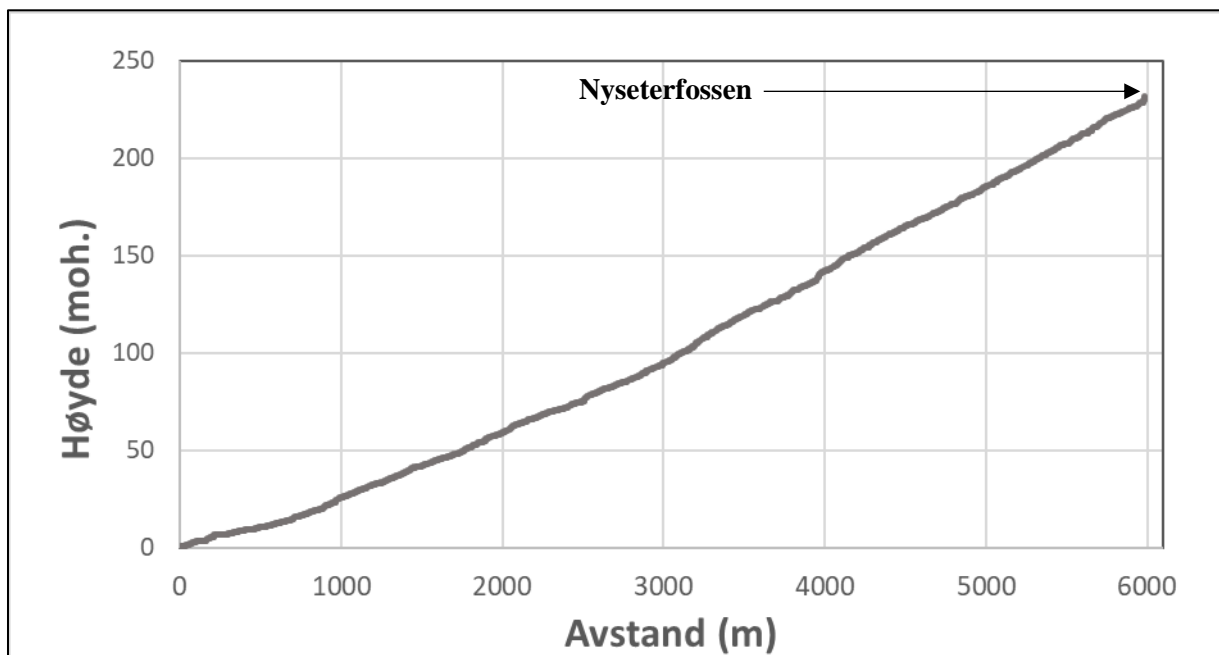
Figur 4. Gradient for Mittelva fra utløp og opp til Nyseterfossen. X-aksen viser avstand fra elveos (m) og y-aksen viser høyde (moh.).

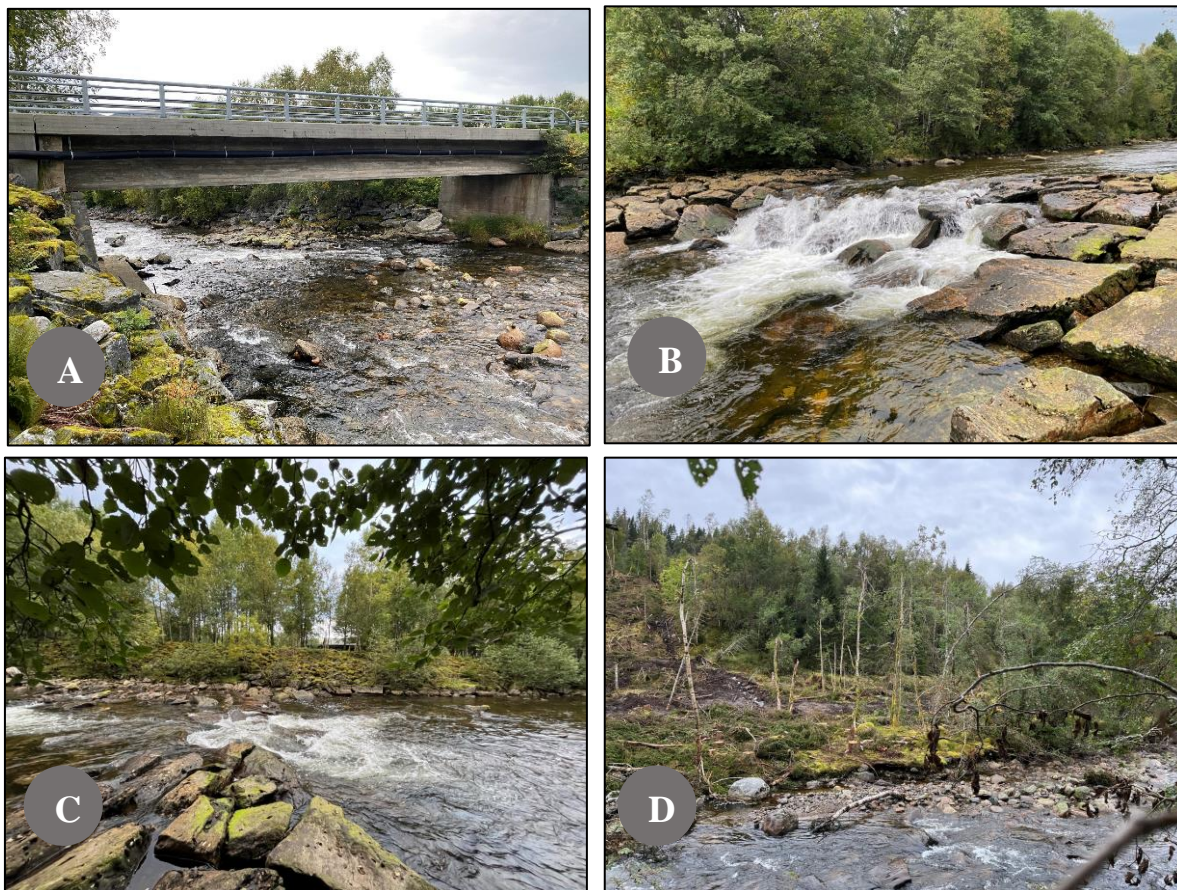
Figur 5. Bilder av morfologiske inngrep i Mittetelva: **A)** Kulvert med naturlig bunnsstrat nederst i elven. **B)** Steinterskel i segment 1. **C)** Steinterskel og forbygning (steinvoll) mot vest i øvre del av segment 1. **D)** Mangelfull kantvegetasjon (hogstfelt) mot vest i segment 2.

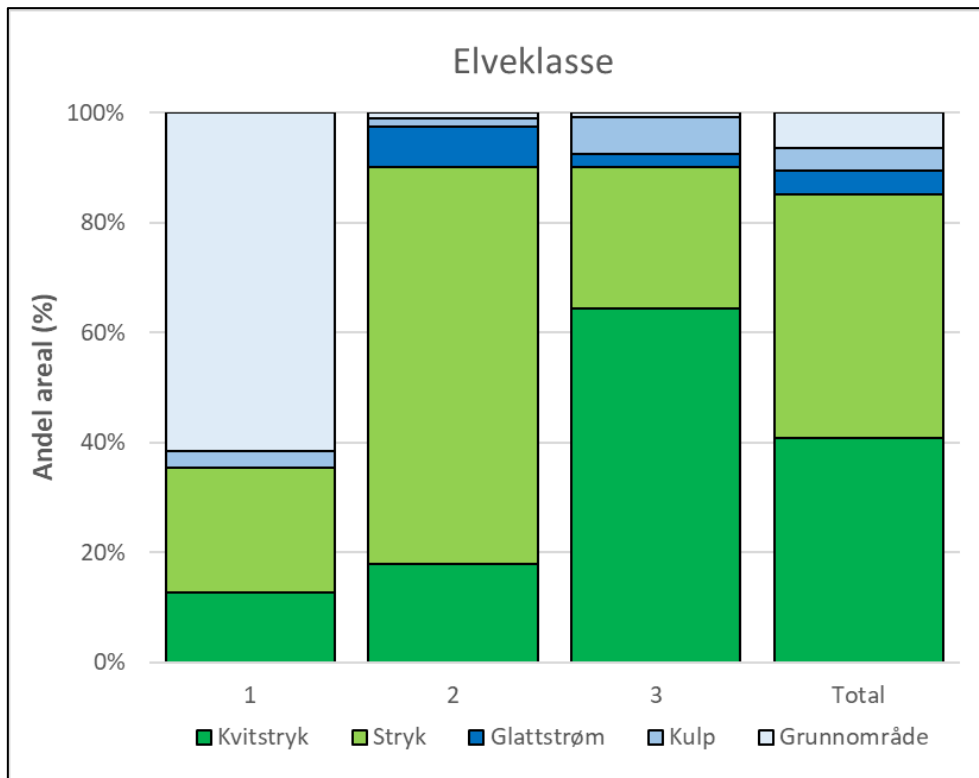
Figur 6. Fordeling av ulike elveklasser (%) i de tre segmentene samt Mittetelva som helhet. Registrert i september 2023.

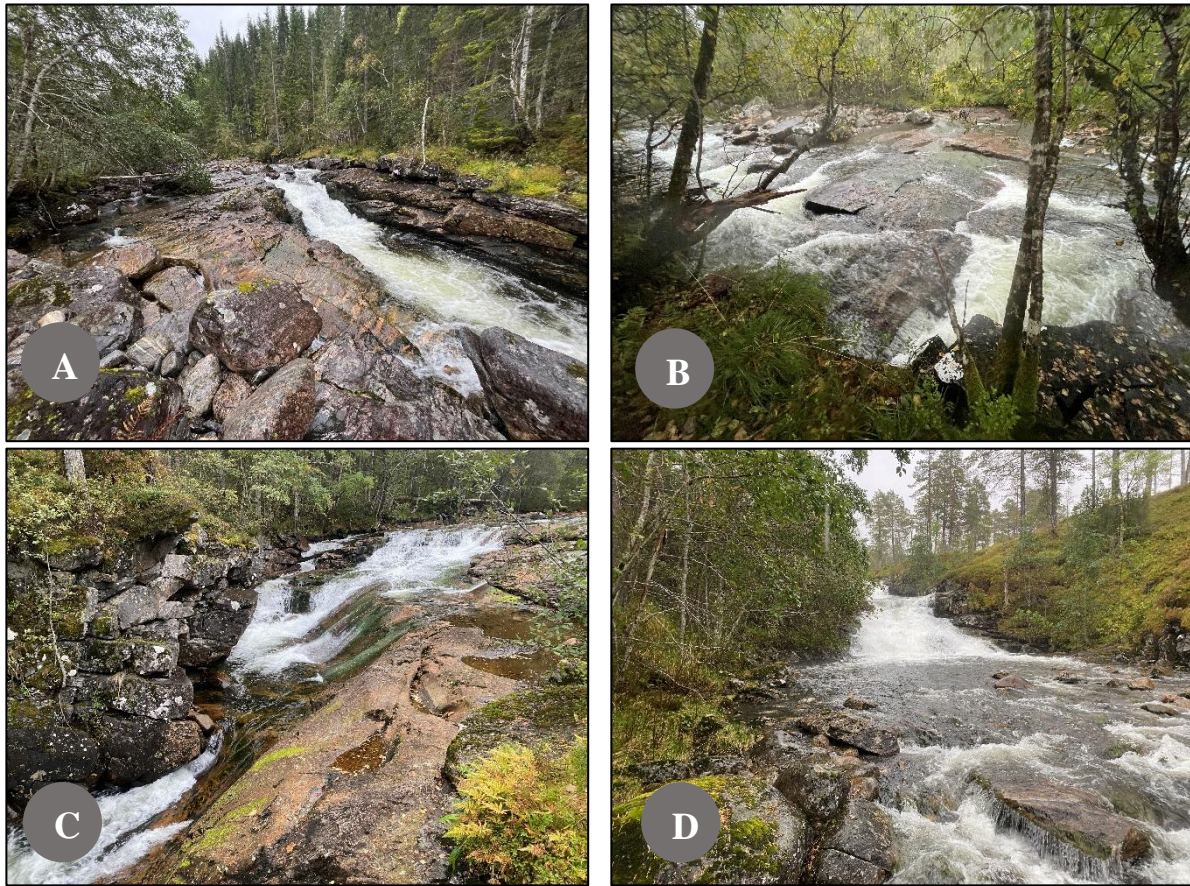
Figur 7. Bilder av vandringshindre i segment 3 i Mittetelva. **A)** Temporært vandringshinder like ovenfor elektrofiskestasjon 2. **B)** Svaberg som utgjør temporært vandringshinder ved Sagøya. **C)** Temporært vandringshinder like ved gangbro, nedenfor elektrofiskestasjon 3. **D)** Naturlig absolutt vandringshinder (Nyseterfossen, ca. 5 m høy) ca. 6,5 km opp fra sjøen.

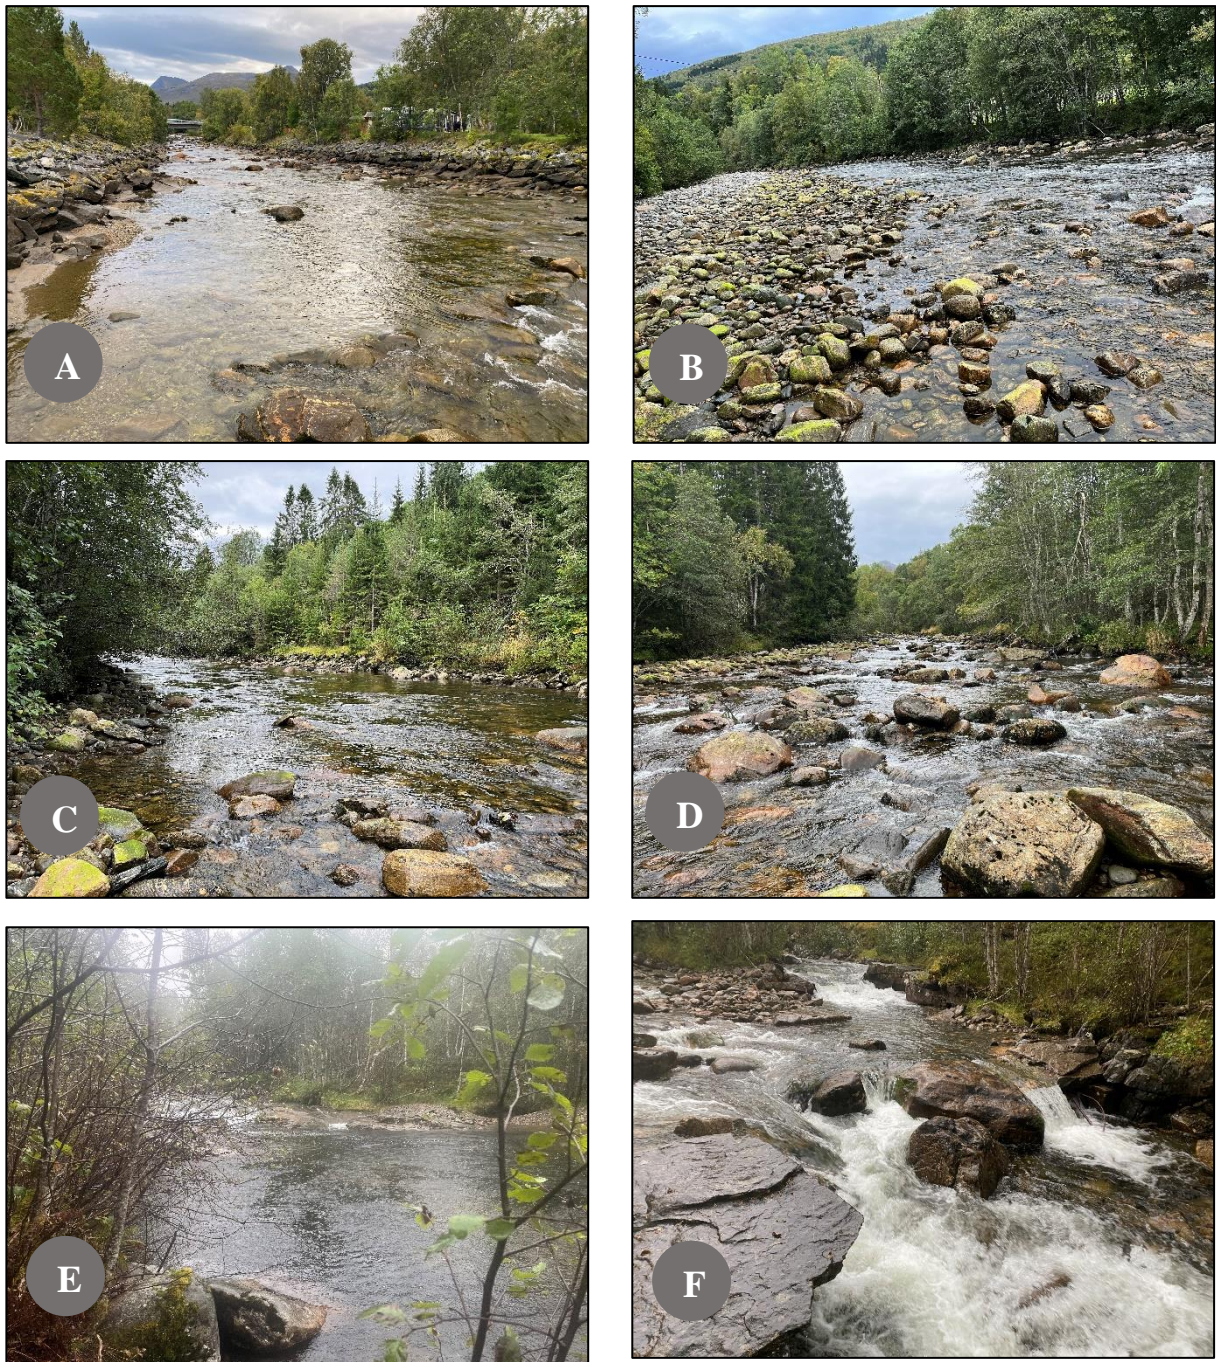
Figur 8. Bilder fra kartleggingen 19. september 2023: **A)** Grunnområde nedstrøms kulverten i segment 1. **B)** Grunnområde og stryk øverst i segment 1. **C)** Grunt glattstrømparti i nedre del av segment 2. **D)** Strykparti i segment 2. **E)** Kulp i segment 3. **F)** Kvitstryk i segment 3.

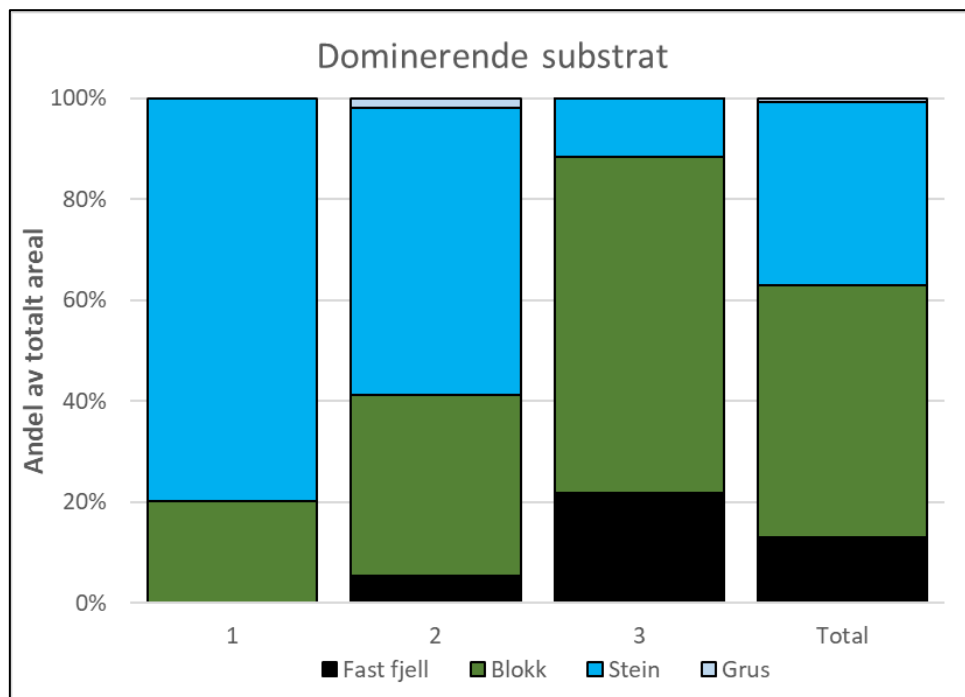
Figur 11. Fordeling av dominerende substrattyper for hvert segment (1-3), og Mittetelva som helhet. Registrert i september 2023.

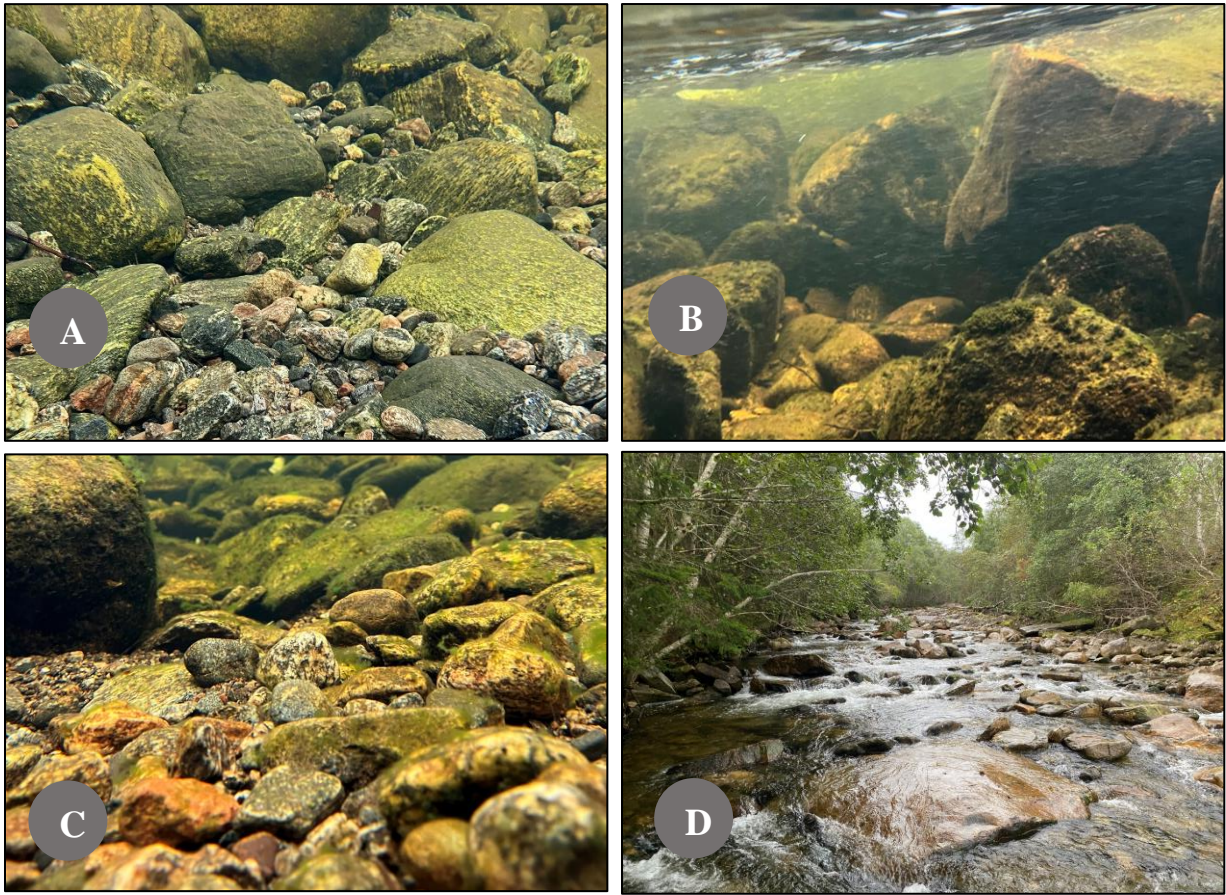
Figur 12. Bilder av substrat ved kartlegging av Mittetelva. **A)** I segment 1 er det innslag av grus blant stein som dominerende substrat. **B)** Blokk og stein i segment 2. **C)** Grus og stein ved et lite gyteområde nedenfor Saglihaugen. **D)** Blokk og stein i segment 3.

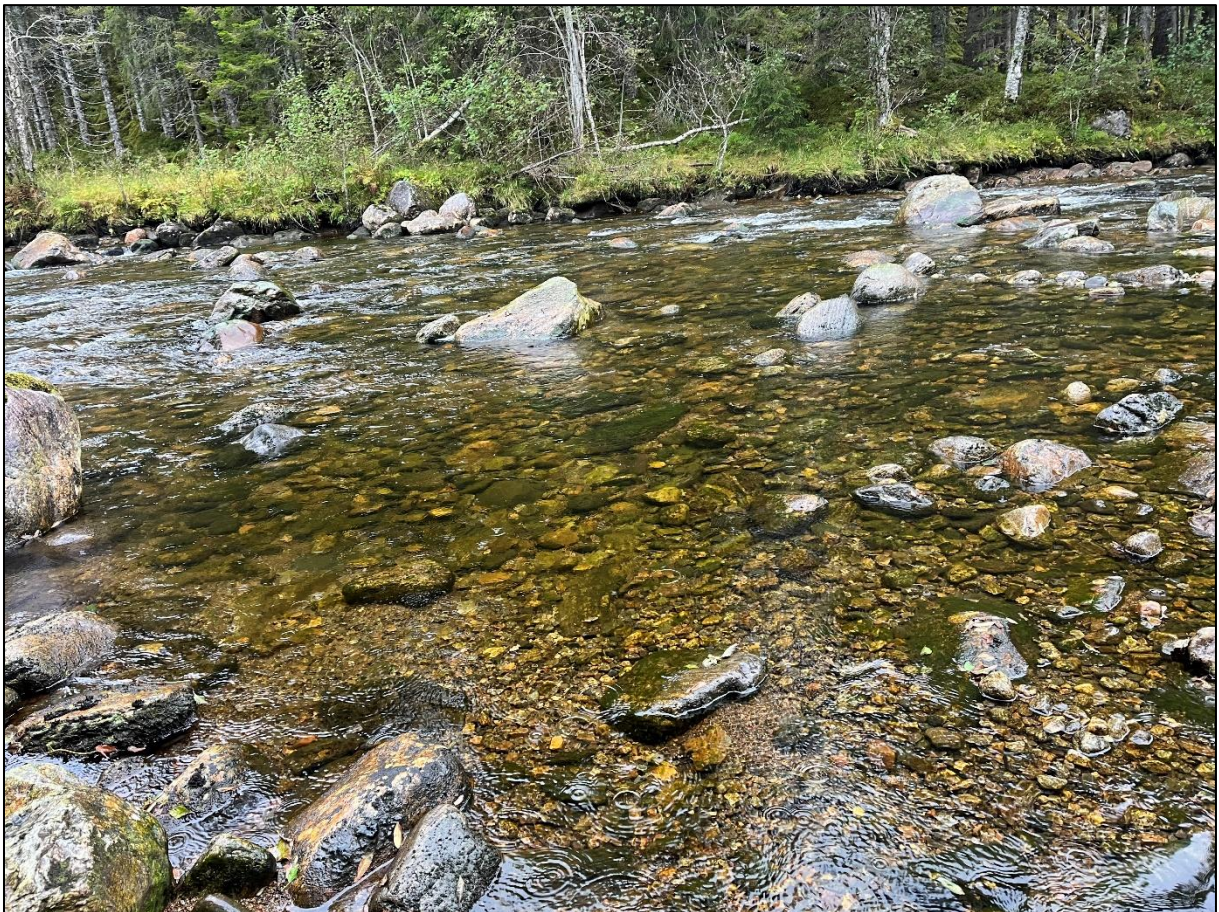
Figur 15. Gyteområde ovenfor todelingen øverst i segment 2.

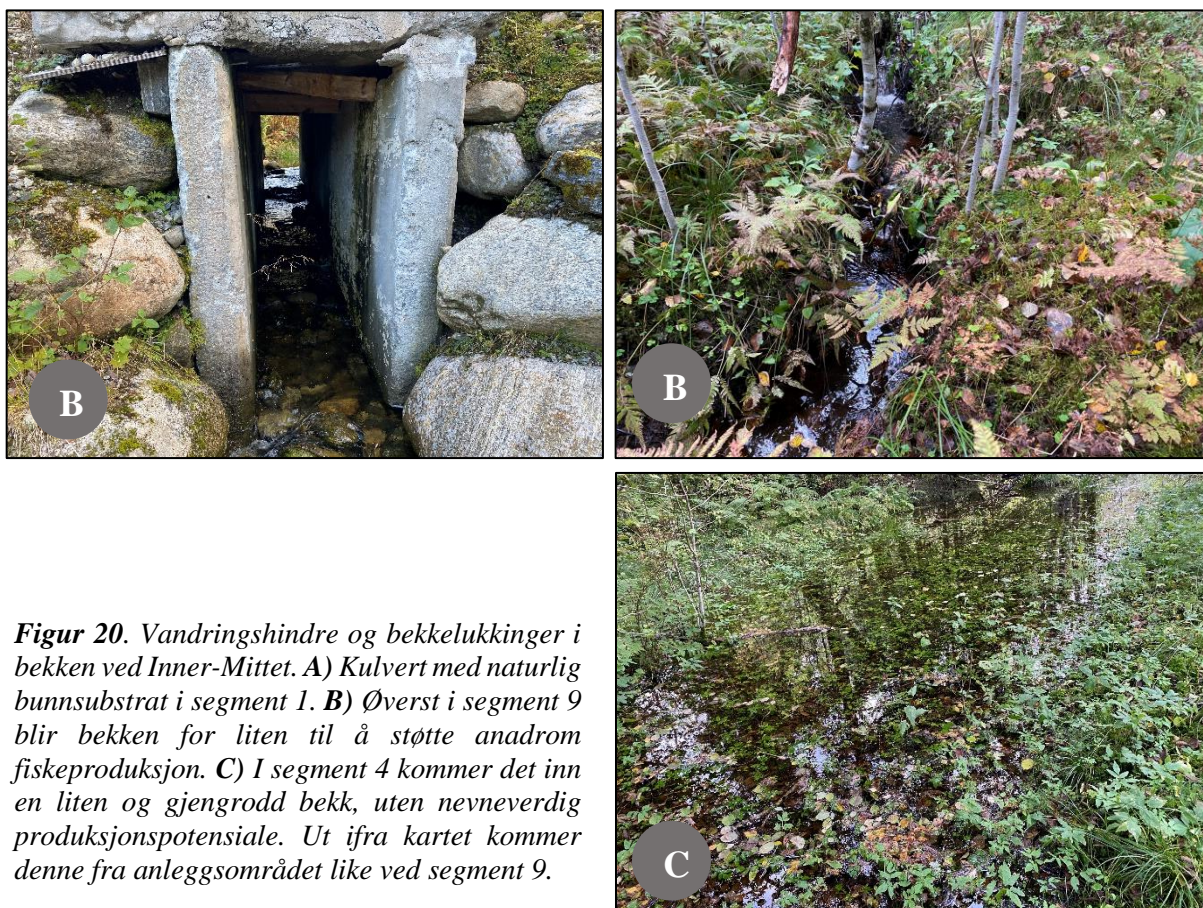
Figur 20. Vandringshindre og bekkelukking i bekken ved Inner-Mittet. **A)** Kulvert med naturlig bunnssubstrat i segment 1. **B)** Øverst i segment 9 blir bekken for liten til å støtte anadrom fiskeproduksjon. **C)** I segment 4 kommer det inn en liten og gjengrodd bekk, uten nevneverdig produksjonspotensiale. Ut ifra kartet kommer denne fra anleggsområdet like ved segment 9.

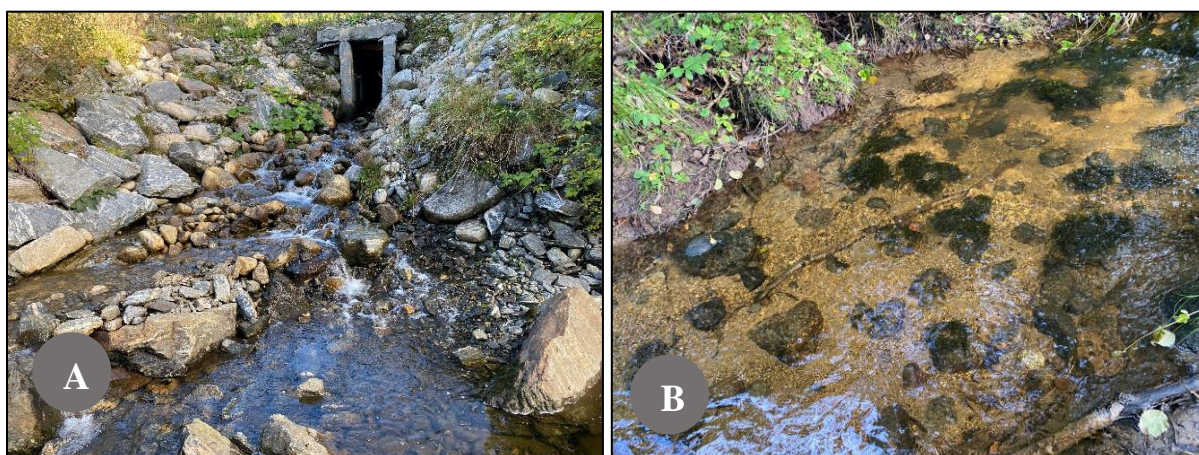
Figur 21. Habitatforhold og morfologiske inngrep i bekken ved Inner-Mittet. **A)** Stryksegment 1 har gode skjulvilkår, men trekkes ned av mangelfull kantvegetasjon og forbygninger. **B)** Renneselement 2 har høy andel finstoff i substratet.

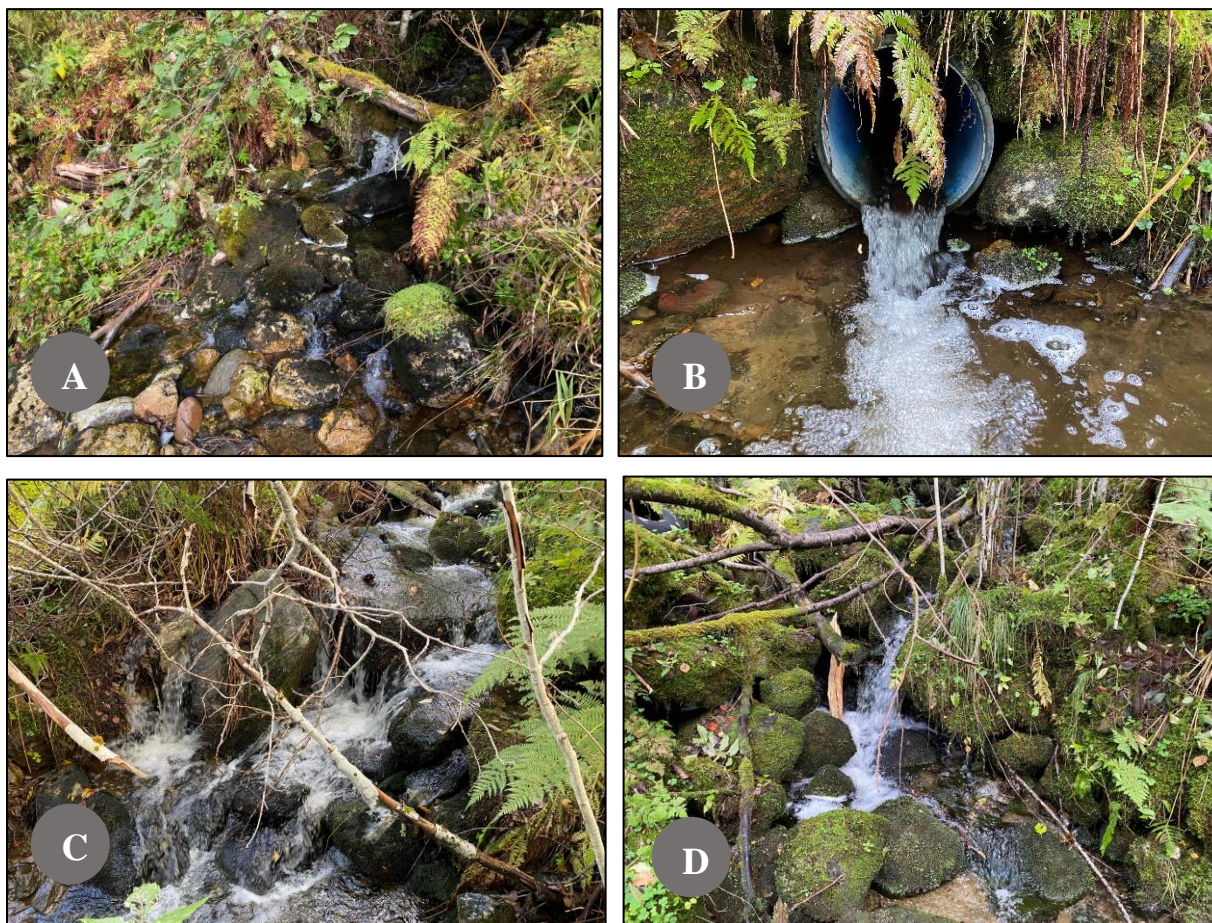
Figur 25. Vandringshindre og bekkelukkinger i Djupedalsbekken. **A)** Temporært hinder i segment 1. **B)** Rør i segment A1 er tørrlagt på oppsiden og utgjør et kunstig, absolutt hinder. **C)** Temporært hinder i segment 3. **D)** Øverst i segment 9 blir bekken både mindre og brattere slik at det anses som absolutt vandringshinder.

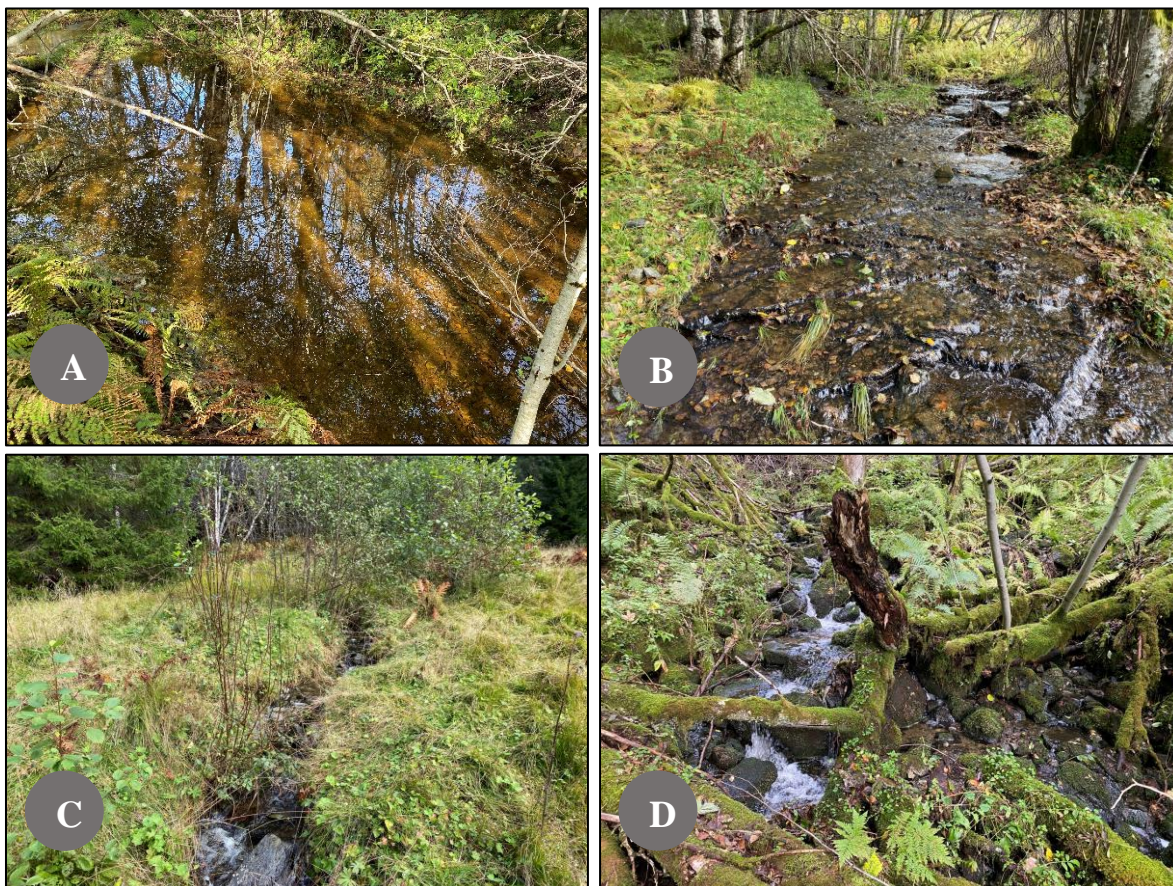
Figur 26. Habitatforhold og morfologiske inngrep i Djupedalsbekken. **A)** Segment 2 er en kulp med mudderbunn som ikke tilbyr nevneverdig skjul i substratet. **B)** I stryksegment 4 (svært god kvalitet) er det godt gytesubstrat og moderate skjulmuligheter. **C)** I segment 7 er kantvegetasjonen mangelfull, hvilket reduserer kvaliteten til moderat. **D)** I stryksegment 9 er det gode skjulmuligheter og tett kantvegetasjon.

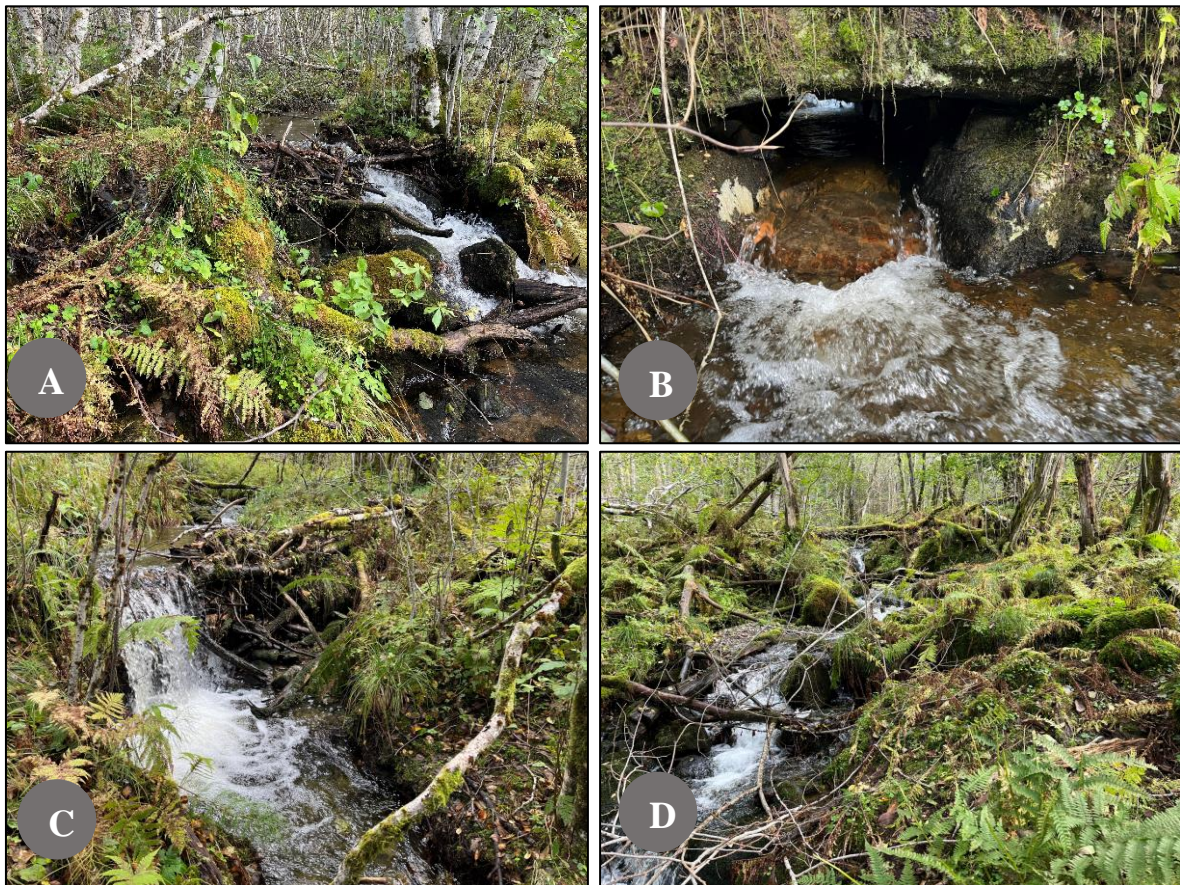
Figur 29. Vandringshindre og bekkelukkinger i Hestholbekken. **A)** Temporært hinder i segment 1. **B)** Steinkulvert under traktorvei i segment 4. **C)** Temporært vandringshinder i segment 5. **D)** Øverst i bekken blir den brattere og mindre, slik at potensialet for ungfiskproduksjon er lite.

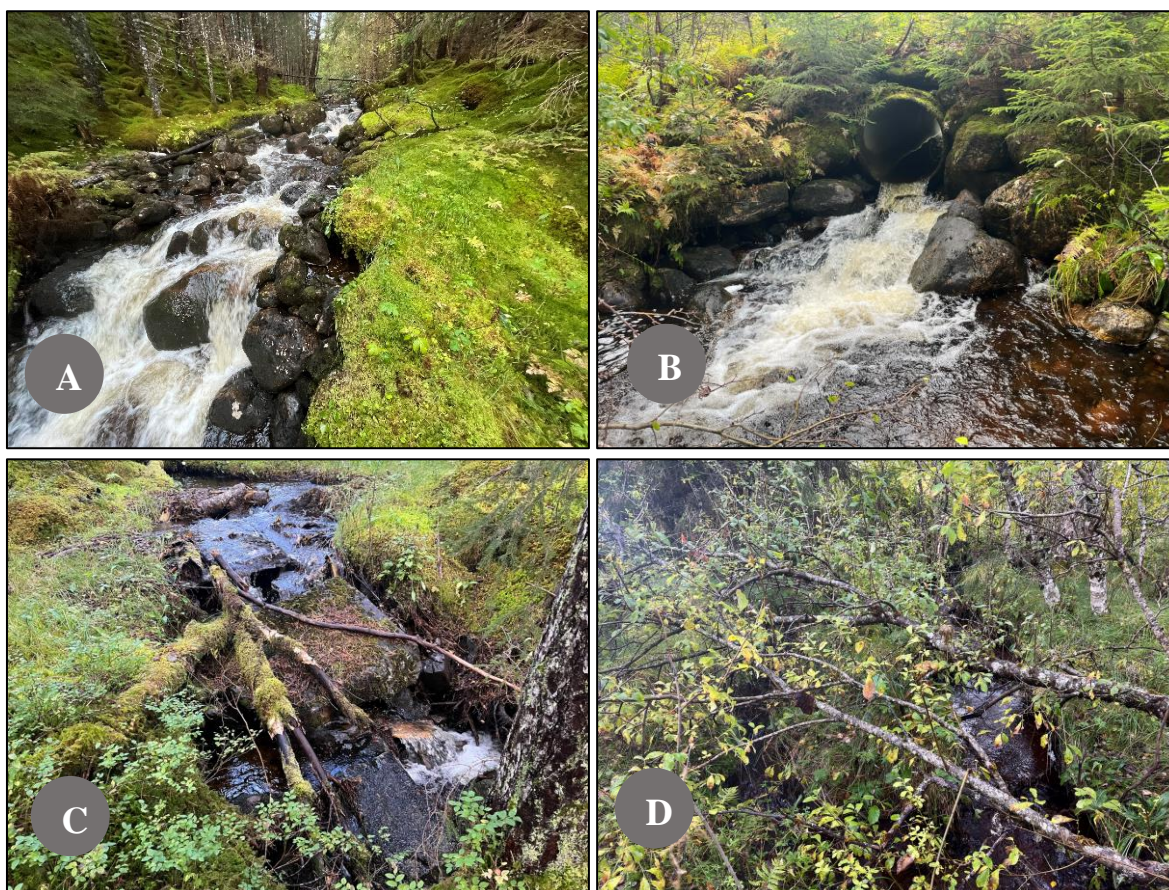
Figur 33. Vandringshindre og bekkelukkinger i bekken fra Saglihaugen. **A)** I nedre del av bekken er det relativt bratt og med flere temporære vandringshindre. **B)** Rør under traktorveien utgjør kunstig, temporært hinder i segment 1. **C)** Temporært vandringshinder i første sidebekk, i segment A9. **D)** Øverst i hovedstrengen, i segment 4, blir bekken for liten ved en tredeling ca. 600 m opp fra Mittetelva.

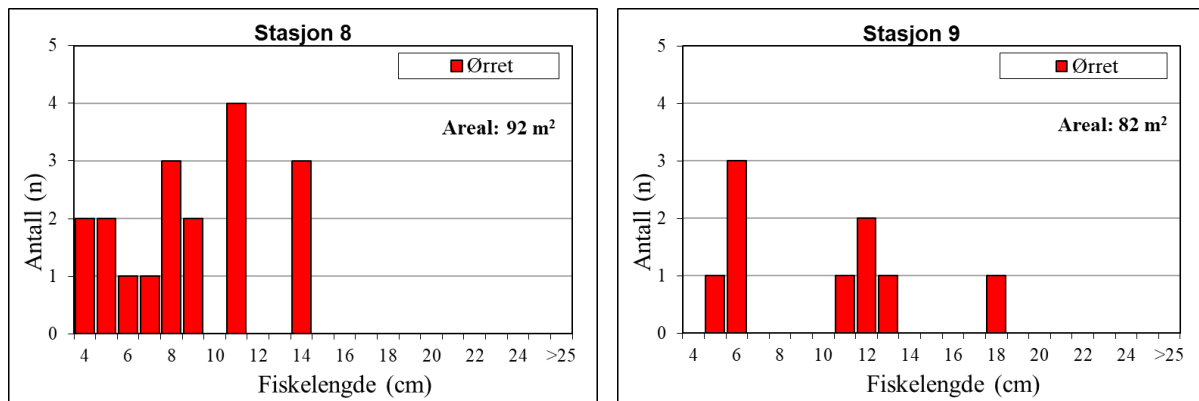
Figur 37. Lengdefordeling for ørret fanget på de to stasjonene i bekken fra Saglihaugen. Se plassering på kart i **figur 35** og **figur 36**.

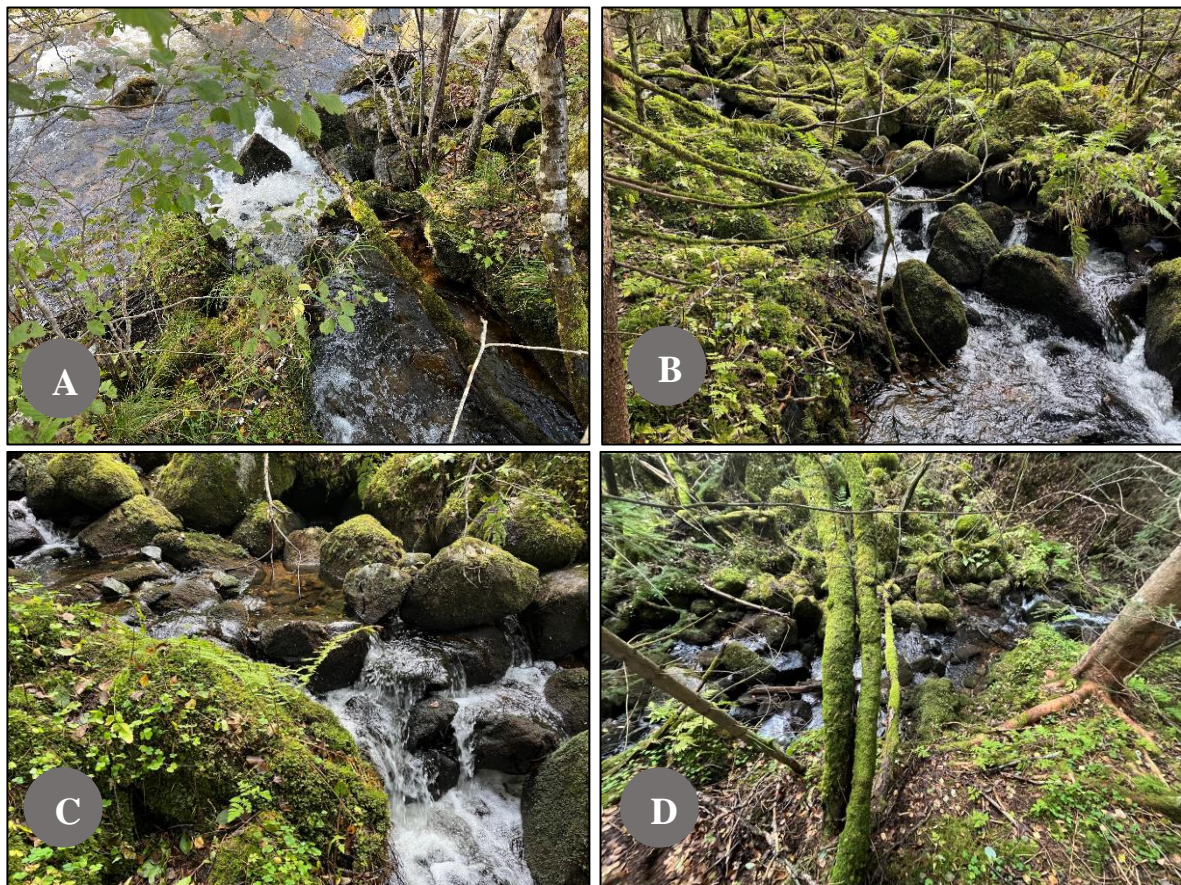
Figur 39. Vandringshindre i Litlegrovfonna. A) Temporært hinder nederst i segment 1. B og C) Temporære vandringshindre øverst i segment 4. D) Øverst i Litlegrovfonna blir elven bratt og stri, slik at det anses som et naturlig absolutt vandringshinder.

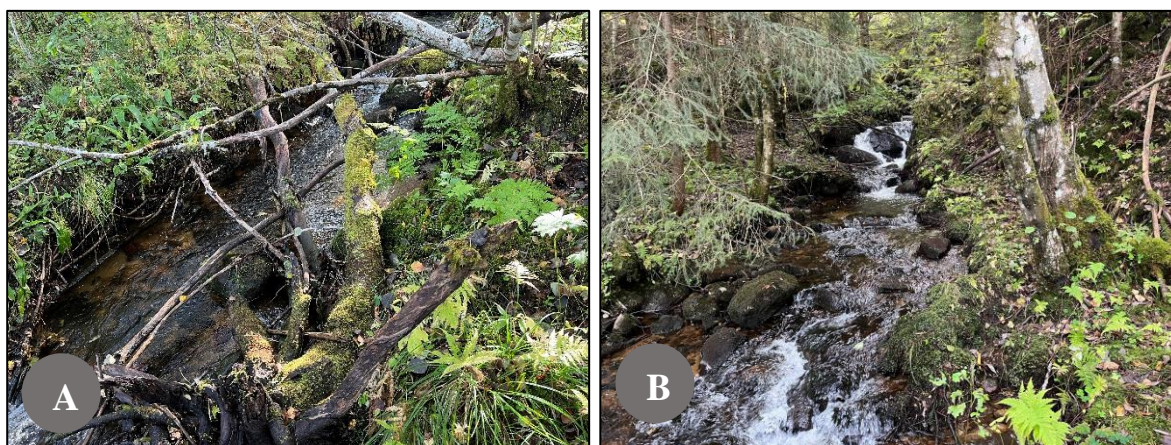
Figur 40. Habitatforhold i Litlegrovfonna. A) Gytearealet i segment 2 har moderat kvalitet. B) Stryksegment 4 har gode skjulvilkår og tett kantvegetasjon.

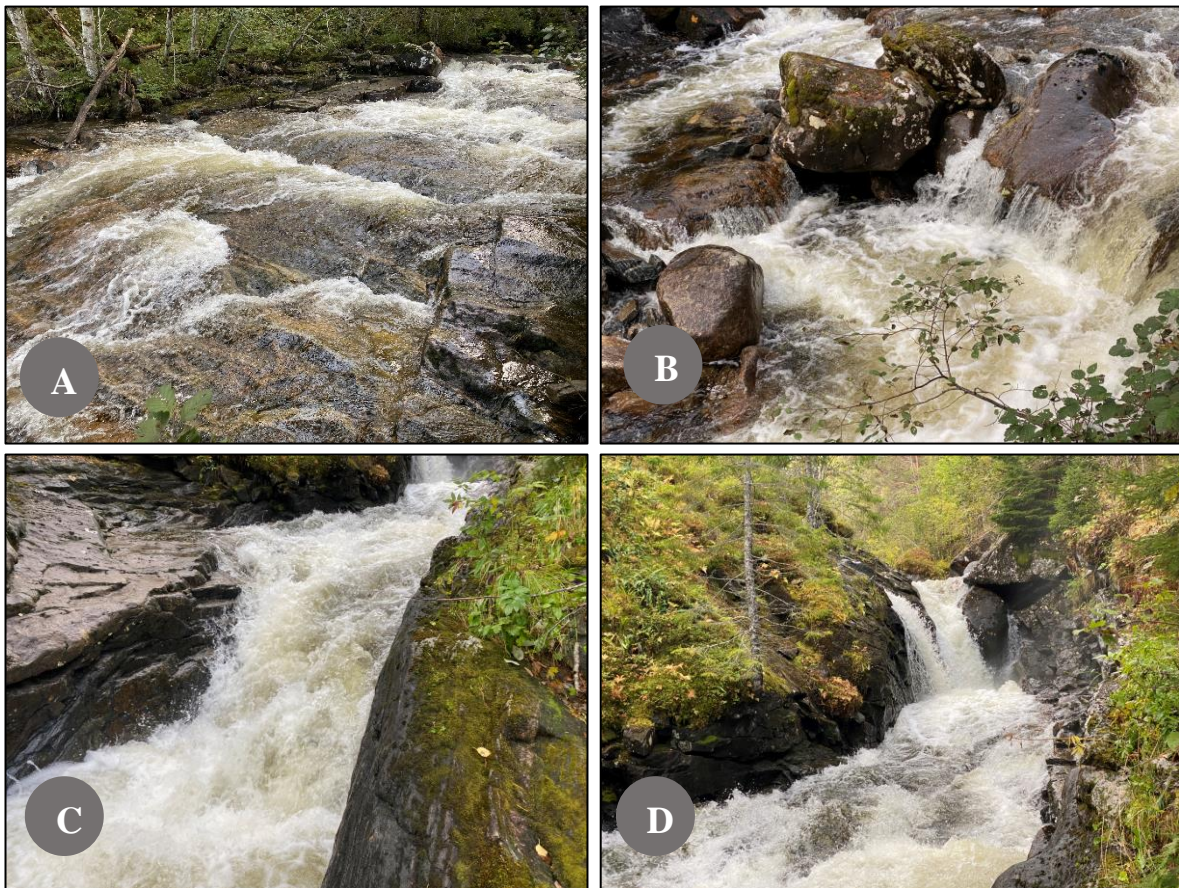
Figur 44. Vandringshindre i Tverråa. **A)** Langt svaberg utgjør et temporært hinder i segment 2. **B)** Lite temporært hinder i segment 5. **C)** Liten foss i segment 6. **D)** Øverst i Tverråa er det en høy foss som utgjør et absolutt vandringshinder.

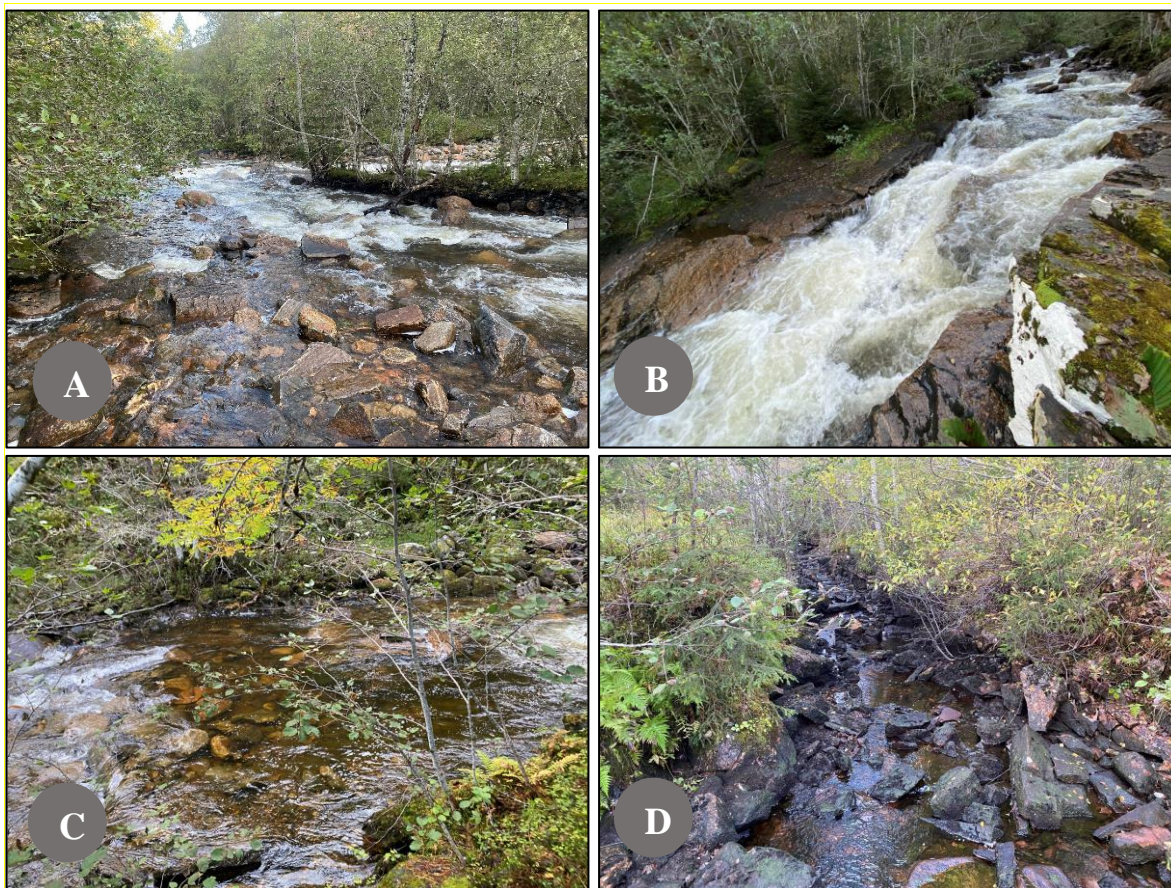
Figur 45. Habitatforhold og morfologiske inngrep i Tverråa. **A)** Stryksegment 1 har gode skjulvilkår, og sporadiske gytemuligheter. **B)** Stryksegment 2 er stritt og substratet består hovedsakelig av fast fjell/svaberg. **C)** I segment 5 er det enkelte strekk med lavere gradient og vannfart. Substratet domineres av stein og blokk. **D)** Kraftverkskanalen i segment A1.

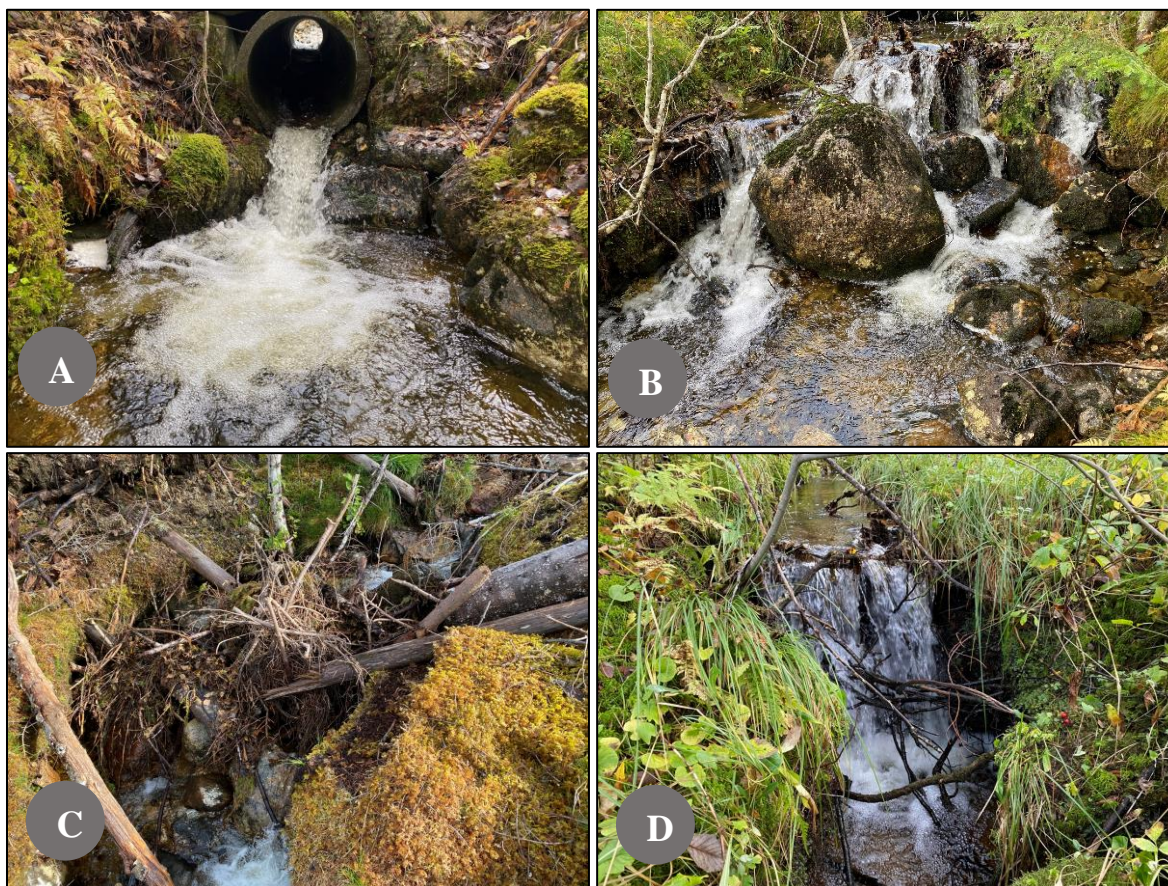
Figur 49. Vandringshindre i Nyløbekken. **A)** Rør under veien i segment A1 utgjør kunstig, absolutt vandringshinder grunnet helning og at røret er forhøyet. **B)** Naturlig absolutt vandringshinder øverst i Nyløbekken. **C)** Hogstrester har blokkert løpet i segment B6, og utgjør et kunstig temporært hinder. **D)** Naturlig temporært hinder i segment C1, like ovenfor der bekken renner under bakken.

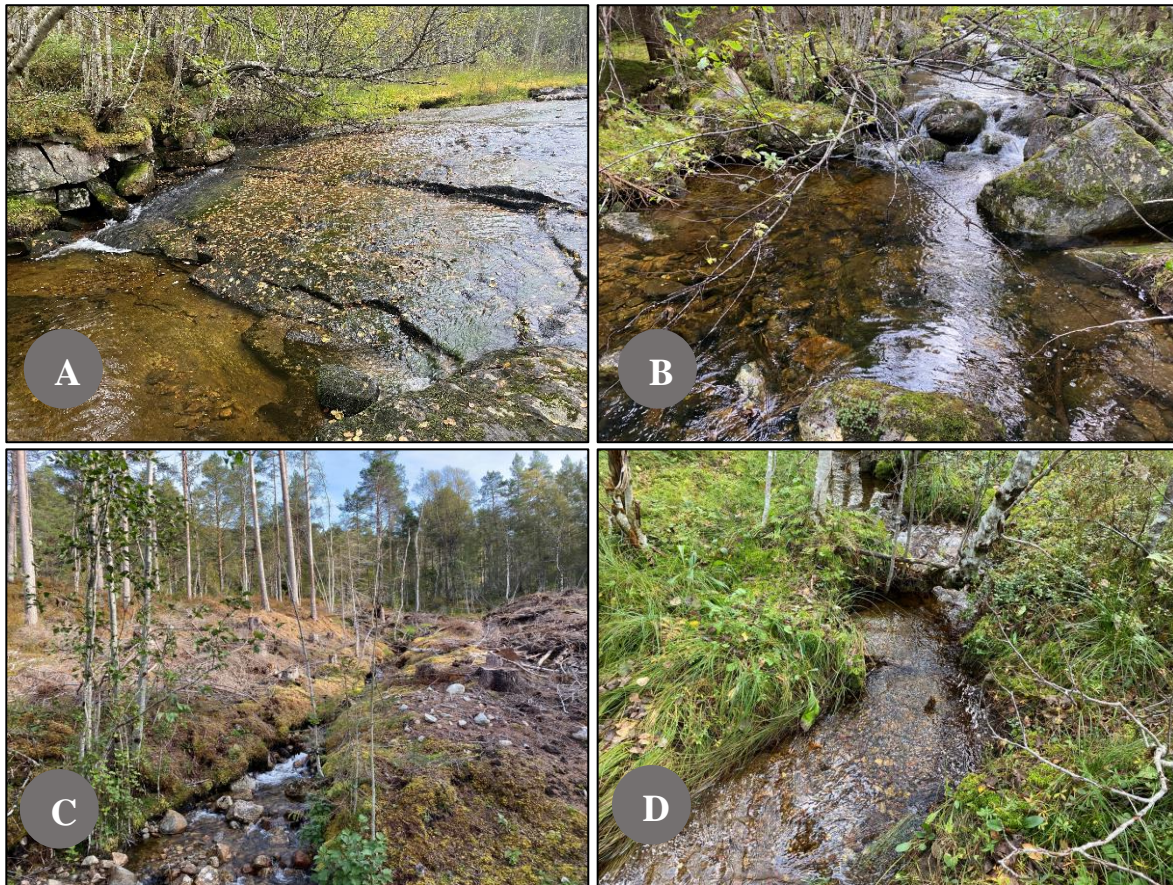
Figur 51. Habitatforhold og morfologiske inngrep i Nyløbekken. **A)** Stryksegment 1 i hovedløpet består hovedsakelig av fast fjell som ikke tilbyr skjul eller gytemuligheter. **B)** Stryk med gode skjulvilkår og sporadiske gytemuligheter i øvre del av hovedløpet. **C)** I segment B6 har kantvegetasjonen blitt fjernet nylig. **D)** I segment C2 er det gode gytemuligheter, greit med skjul og tett kantvegetasjon.

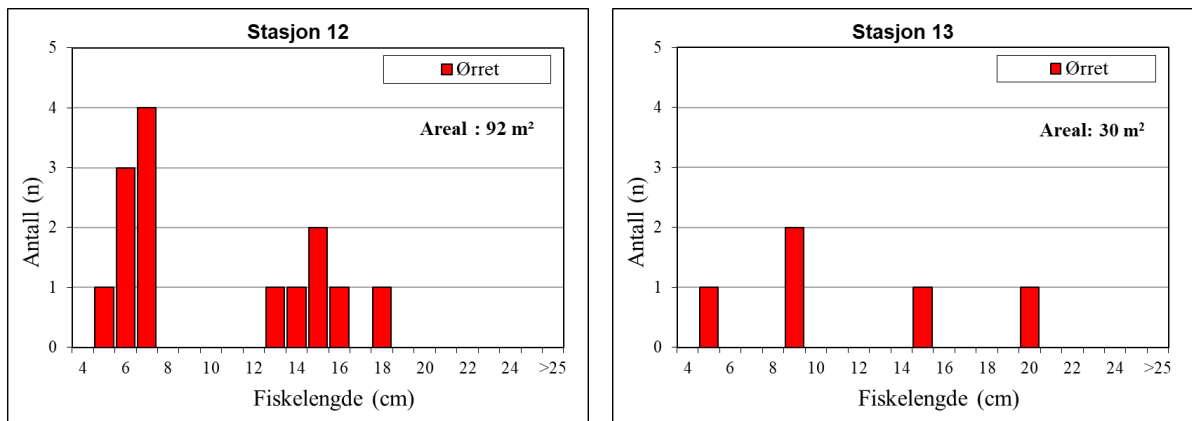
Figur 52. Lengdefordeling for ørret fanget på stasjonene i Nyløbekken. Se plassering på kart i **figur 50**.
