Habitatkartlegging,
ungfiskundersøkelser og
forslag til tiltak i anadrom del
av Mittetelva og tilhørende
sidebekker, Rauma kommune

Habitatkartlegging, ungfiskundersøkelser og forslag til tiltak i anadrom del av Mittetelva og tilhørende sidebekker, Rauma kommune.

Magnus A. Hulbak & Christian Irgens

Statsforvalteren i Møre og Romsdal

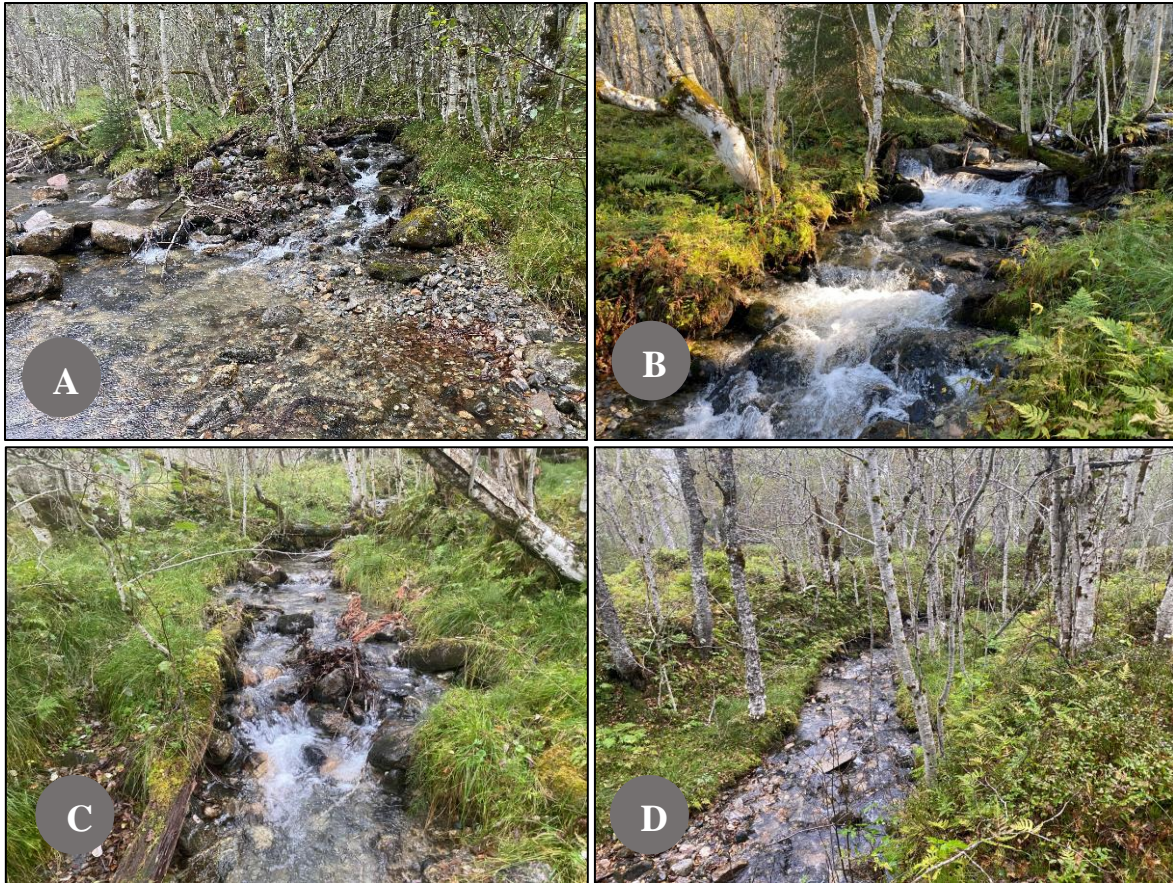
Figur 55. Habitatforhold i utløpselvene til Stakkfjellelva. **A)** Utløp til den midterste elven. **B)** Stryk i segment B1 med gode skjulvilkår og sporadiske gytemuligheter. **C** og **D)** Stryksegment av svært god kvalitet i segment C1 og C2 i den østligste utløpselven.

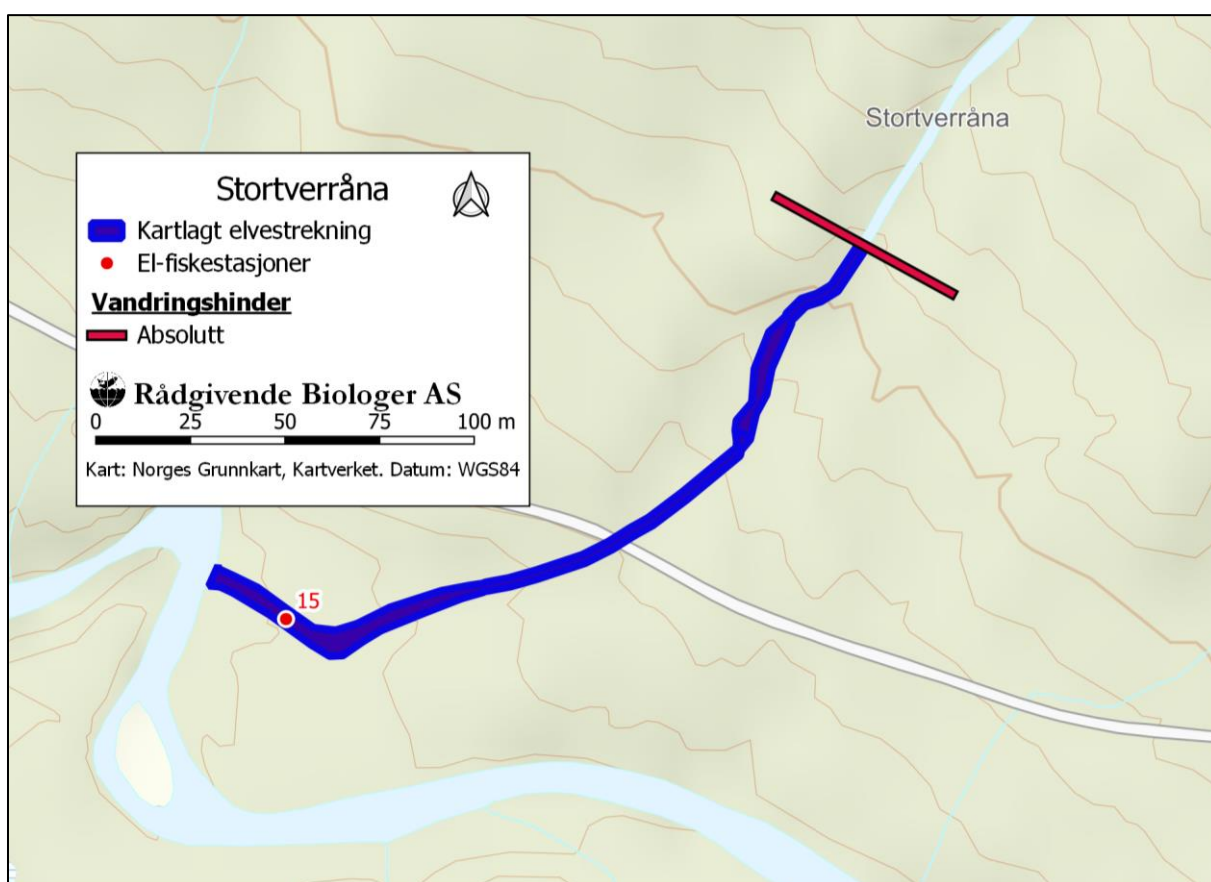
Figur 58. Oversiktskart kartlagt strekning i Stortverråna, inklusive absolutte vandringshindre og elektrofiskestasjoner.

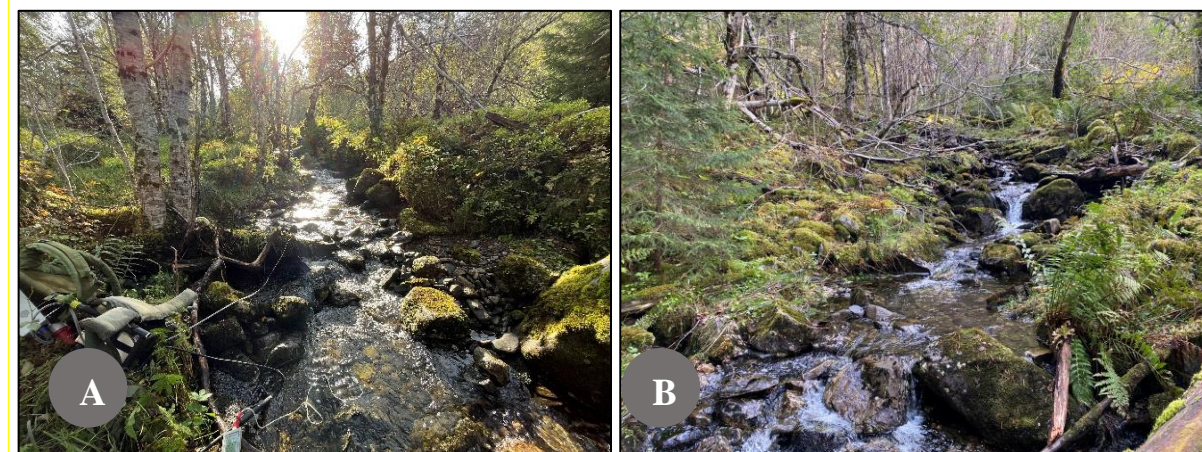
Figur 60. Habitatforhold i Stortverråna. Stryk med god morfologisk variasjon og gode skjulvilkår i hhv. segment 1 (A) og 2 (B).
