Tredalspollen i Sunndal kommune

Utredning av naturmangfold knyttet
til anleggelse av badeplass

MU-Rapport 2020-50

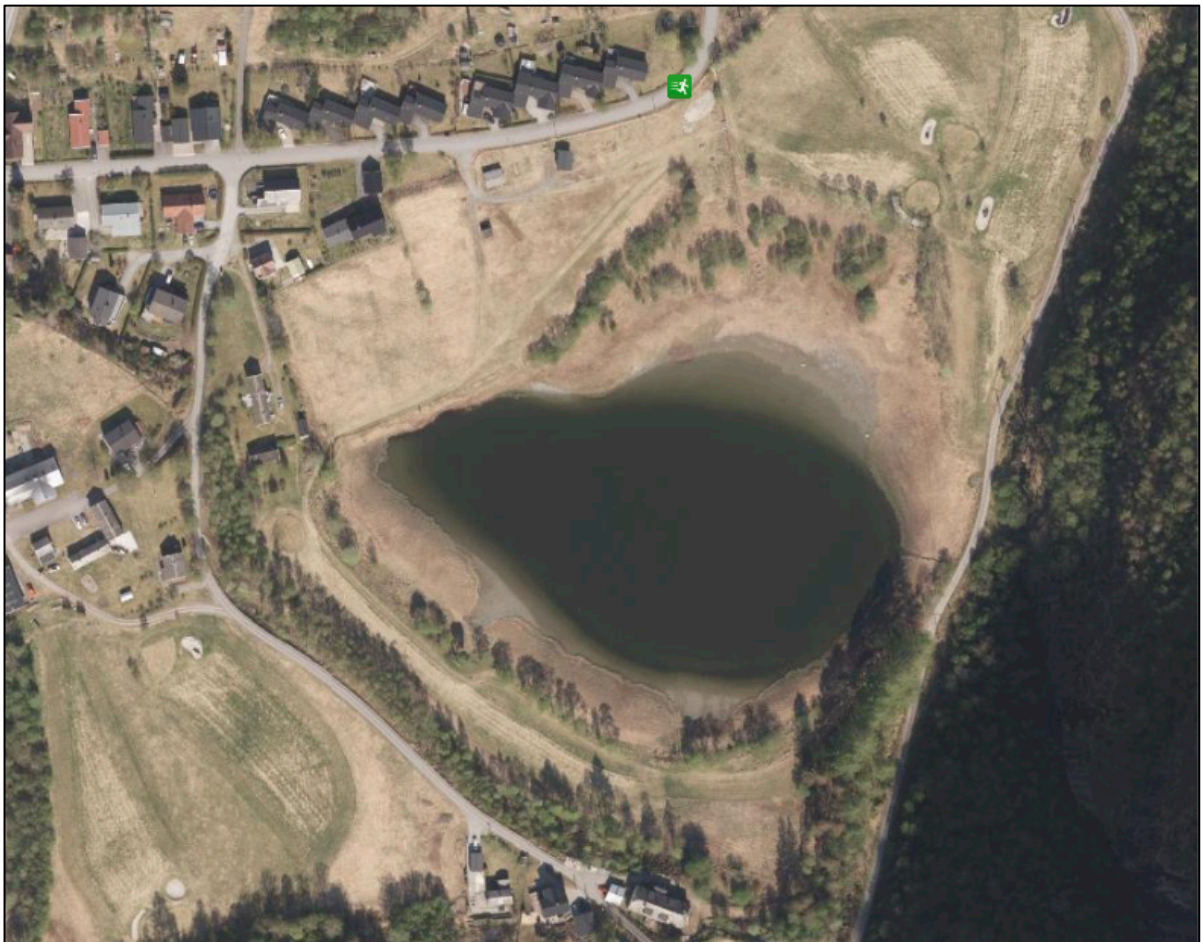
Figur 4 Flyfoto over området viser Tredalspollen med frodig kant- og vannvegetasjon rundt. Boliger, gress og golfbane omkranser tjernet, det eneste tjernet på Sunndalsøra.

Undersøkelsesområdet ligger ved Tredalspollen i Sunndalsøra, Sunndal kommune. Det består av et lite tjern med frodig kant- og vannvegetasjon. Tjernet er det eneste på Sunndalsøra og er omkranset av boliger, gressplen og golfbane (Figur 4).

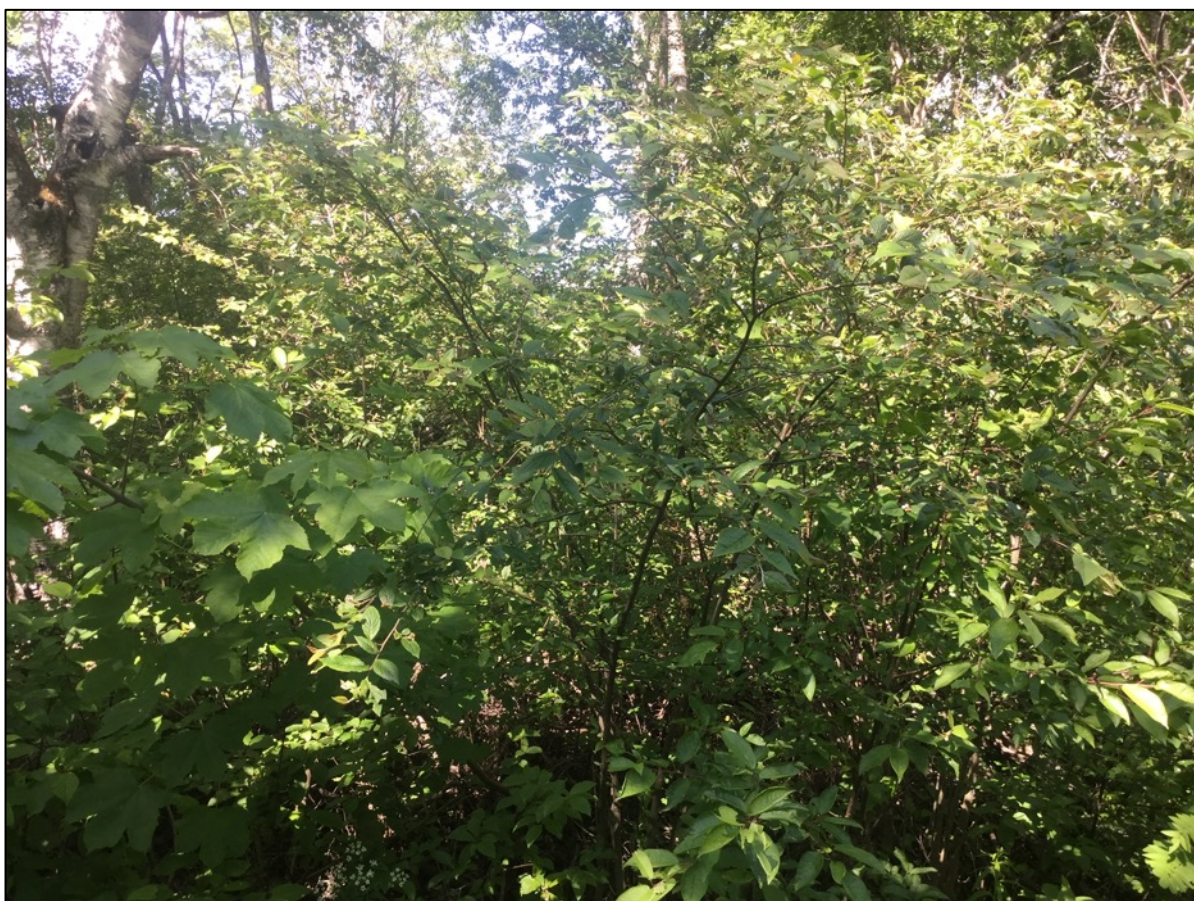
Figur 6 Platanlønn (SE) og en mispel (antatt bulkemispel - SE) vokser på vestsiden av Tredalspollen. Foto: Geir Gaarder

Kanadagås (SE) ble registrert i 2017 og kan sporadisk opptre ved tjernet på grunn av nærheten til deltaet på Sunndalsøra, der den er fast. I tillegg ble det sett platanlønn (SE) og en mispelart (kanskje bulkemispel - SE) i vest og ubestemt lerk i øst. Det ble ikke observert spredning av lerk og de som stod der antas å ha blitt plantet.

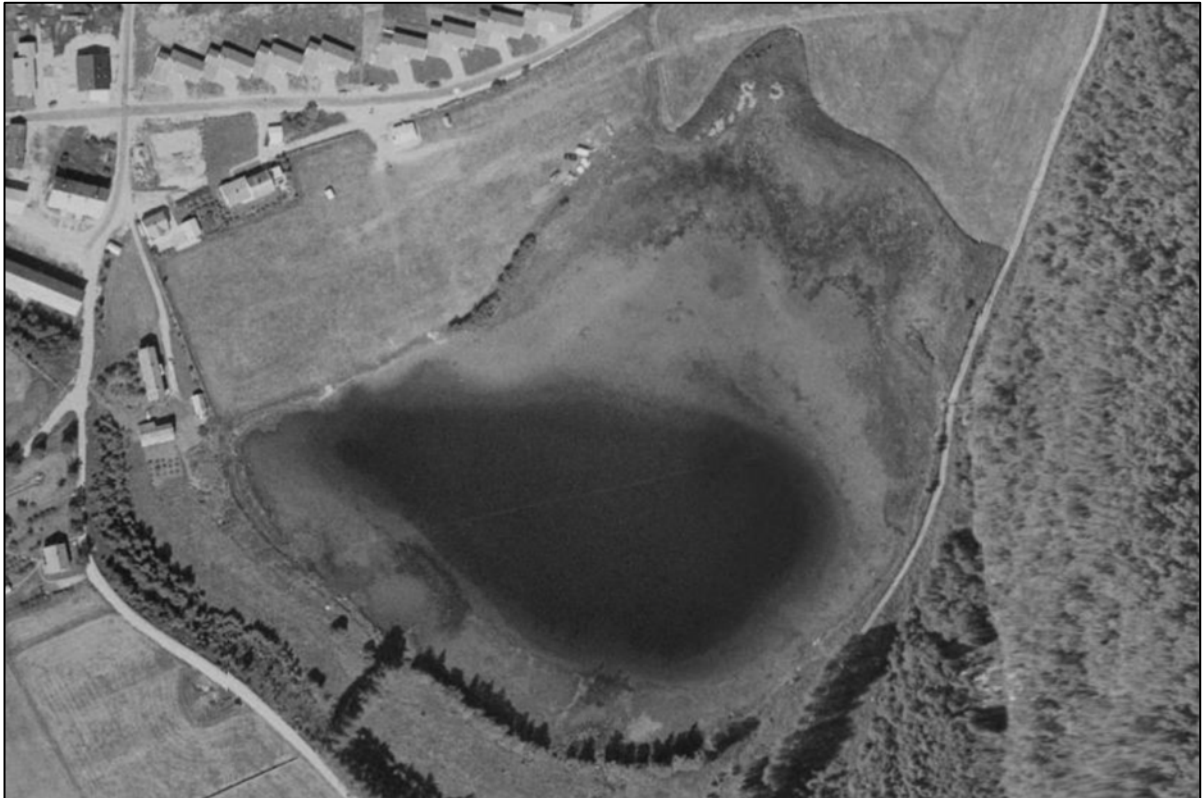
Figur 8 Flyfoto fra 1971 viser at vannstanden på den tiden antagelig var høyere og/eller at vannstandsvariasjonene var større. Arealet i nord, som da var åpen flommark, er nå mer stabilisert og trær har etablert seg. Forsetter utviklingen vil antagelig pollen sakte gro igjen.

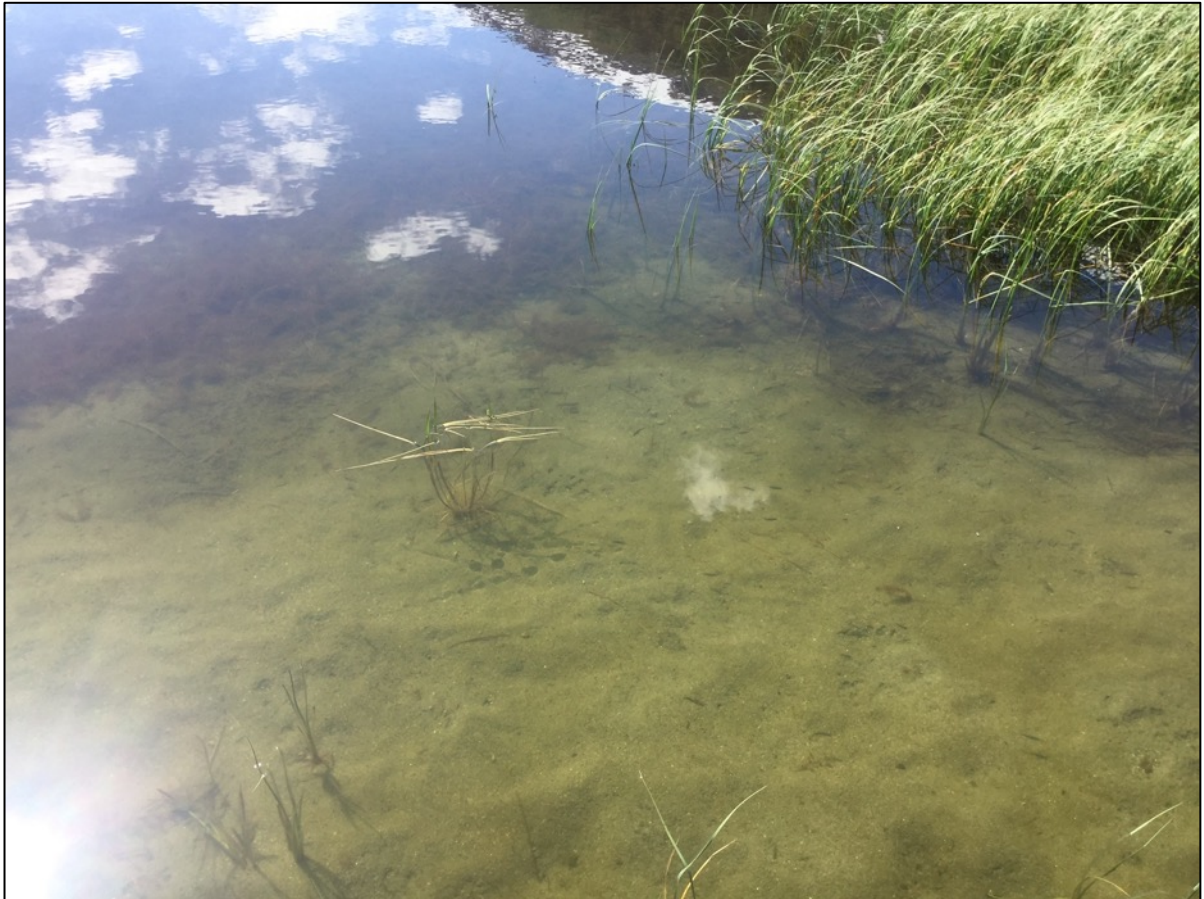
Figur 10 Et lite område i vest er allerede åpnet opp slik at sanden kommer frem. Foto: Geir Gaarder

En blottlegging av eksisterende sand i deler av strandsonen i vest kan faktisk være litt positivt, da gjengroing og humusoppbygging virker å være den største trusselen for naturmangfoldet her. Dette vil kunne øke artsdiversiteten, da spesielt pusleplantensamfunnet som behøver mer blottlagte fin-kornede løsmasser på grunt vann og i strandsona (slike arter virker nå å være tilnærmet forsvunnet fra området). I tillegg kan det være positivt for sandtilknyttede insekter om det også blottlegges noe sand på tørt land. Likevel bør fjerning av humus/vegetasjon begrenses til klart definerte areal. Et allerede lite areal med blottlagt sand ble sett i området og en kan tenke seg noe lignende videre mot vest der en unngår å fylle på med nye masser (Figur 10). Generelt sett vil det være bedre å rense litt opp i vannkanten i vest enn å legge på nye masser. Sannsynligvis vil bedre vannutskiftning på sikt bidra til å holde tjernet mer åpent.

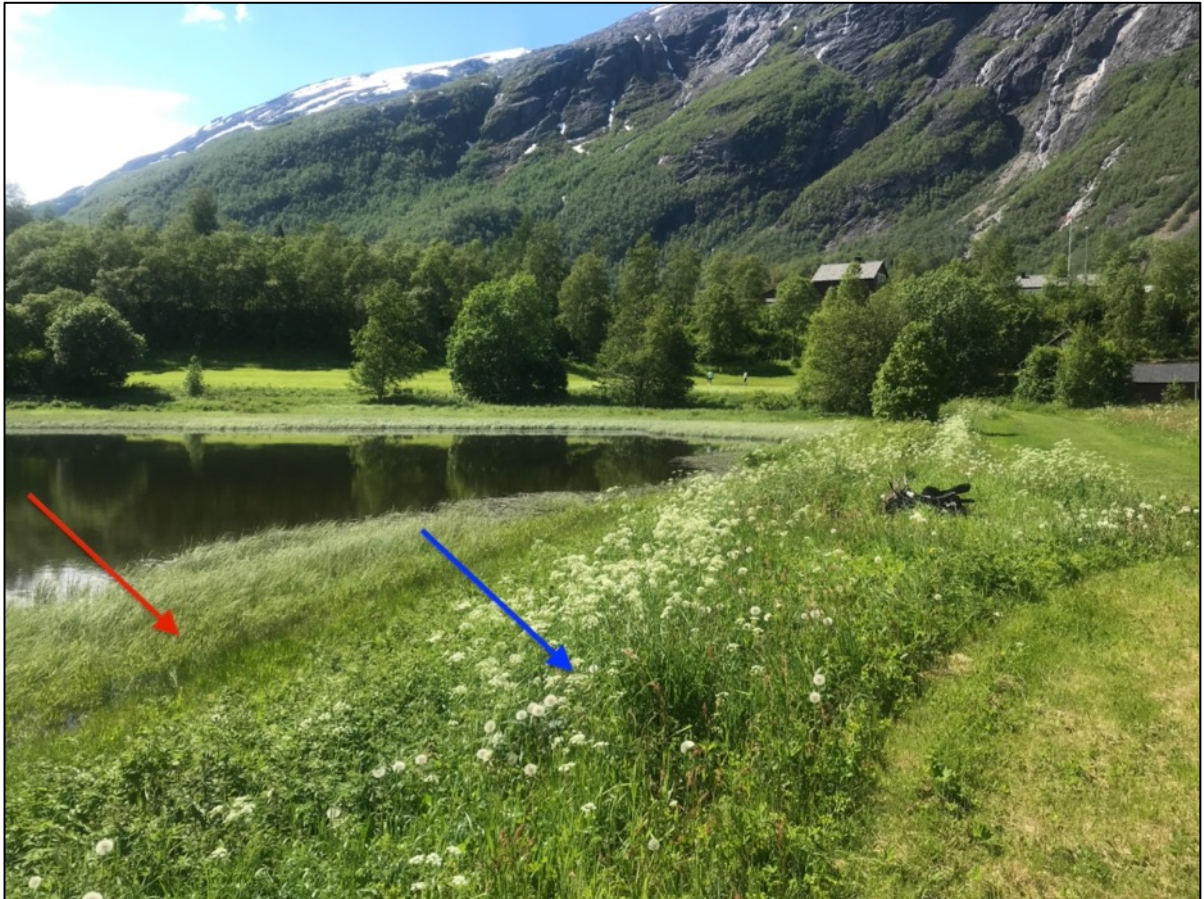
Figur 11 Slått av sumpvegetasjon i vest (rød pil) og av skråning (blå pil) er et tiltak som kan fremme økt variasjon i artsmangfoldet. Foto: Mathilde Norby Lorentzen

Et forslag som bør vurderes i tillegg er å slå sumpvegetasjonen i vannkanten i et større areal i vest for å holde vegetasjonen nede (Figur 11, rød pil på bildet). Dette vil antagelig gjøre arealet mer attraktivt å bevege seg i enn slik som det er nå, samt at det vil være mer gunstig for artsmangfoldet (som nå er ganske artsfattig). Denne slått, som anbefales utført på sensommeren, kan for eksempel tas samtidig som slått av skråningen nærmest vannkanten (blå pil på bildet) og engarealet på flaten.

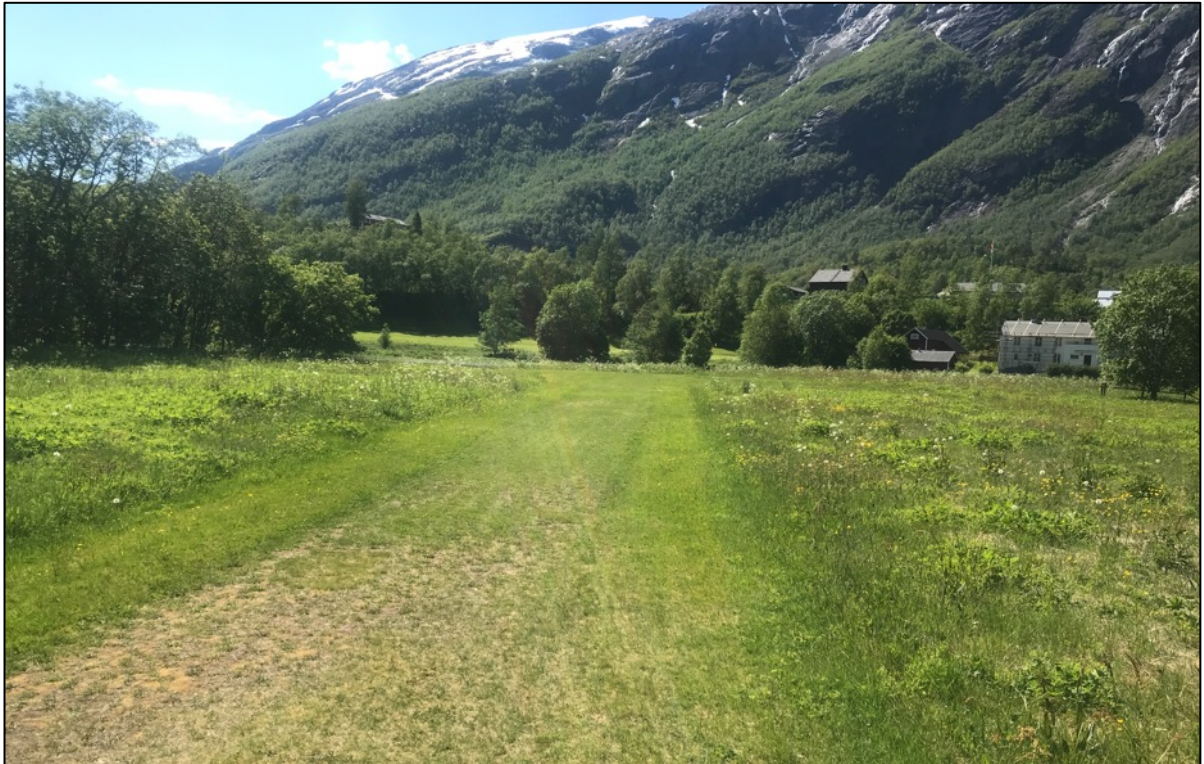
Figur 12 Ulik slåtteintensitet, med noen arealer som slås regelmessig (stier og sitteplasser) og noen som slås sjeldnere vil være passende her. Det er viktig at graset fjernes etter slått og at det ikke gjødsles. Dette, sammen med tilsåing av naturlige engplanter, kan øke naturmangfoldet i området, spesielt insekter. Foto: Mathilde Norby Lorentzen

Arealet ovenfor pollen, med eng og gressplen, har stort potensial for å øke det biologiske mangfoldet (men også arealer rundt hele pollen) i området. Særlig vil rettede tiltak her kunne føre til et rikere insektliv, som for eksempel sommerfugler og bier. Her kan slåttene gjerne variere, fra deler som slås regelmessig, til deler som har sein slått for å fremme mer blomsterplanter og pollinerende insekter (Figur 12). Delene som slås mer regelmessig kan være langs stier og ved sitteplasser. Et positivt innslag i engen kan være å så inn naturlig forekommende naturlige engplanter samtidig er viktige pollenprodusenter. Eksempler på slike arter kan være kløverplanter, rødknapp, blåknapp og ulike erteplanter. Det er i så tilfelle viktig at graset som slås blir fjernet, da dødt gras som blir liggende igjen og råtne virker negativt på blomsterfloraen.

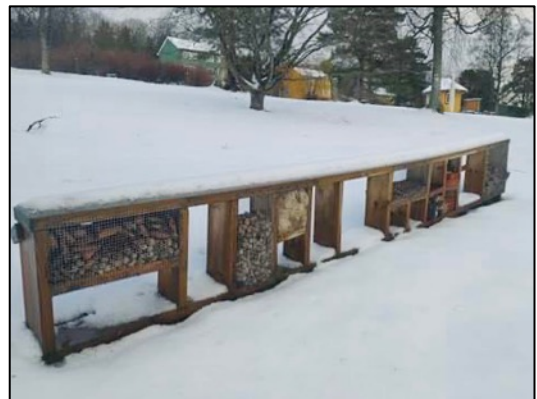
Figur 13 Insekthotell fra Tingvoll gard som fylles opp over tid. Foto: Juni Rosann E. Johanssen

- Insekthotell: Her kan en lage et "skjelett" og feks koble inn frivillige, skoler, barnehage eller oppfordre besøkende til å fylle selv med egnede naturmaterialer (eks. i Figur 13).
- Opplysende skilt: Eks. "her mater vi biene og sommerfuglene" eller "insekter på jobb" i engen
- Fuglematerstasjon med informasjon om hva slags fugler man kan se.
- Fuglekasser på trær rundt pollen
- Spesialkasser for flaggermus (som trives særlig godt nær slike tjern)
- Undersøke muligheter for å legge til rette for hekking (Eks. forbedring av eksisterende hekkeplasser eller etablere kunstige reirplasser).
- Fjerning av fremmede arter
