SØKNAD OM MUDRING, DUMPING OG UTFYLLING I SJØ OG VASSDRAG

Tittel på søknaden/prosjektet (med stedsnavn) Lødingen fisk AS utfylling i sjø på Hustadstranda	
Kort beskrivelse av tiltaket (overordnet) Lødingen Fisk AS ønsker å utvide eksisterende fylling pga. plassbehov for eksisterende næring. Dette er en utvidet søknad som inkluderer mudring, og dumping i sjø fjernet. Mudring og utfylling skal utføres i et avgrenset område på gnr/bnr. 13/66 og 13/45 ved Hustadstranda i Lødingen kommune, over et areal på ca. 4 750m ² . Utfyllingen planlegges i tråd med gjeldene reguleringsplan.	
Kommune Lødingen	
Navn på søker (tiltakseier) Lødingen Fisk AS	Org. nummer 884625882
Adresse Vestbygdvegen 1158, 8412 Vestbygd	
Telefon 909 36 069	E-post Truls.olsen@lodfisk.no
Kontaktperson ev. ansvarlig søker/konsulent Bulldozer Maskinlag Geopro AS/ Nora Elin Hoff	
Telefon 92611150	E-post nho@bulldozer.no

Lødingen Fisk AS Fylling i sjø

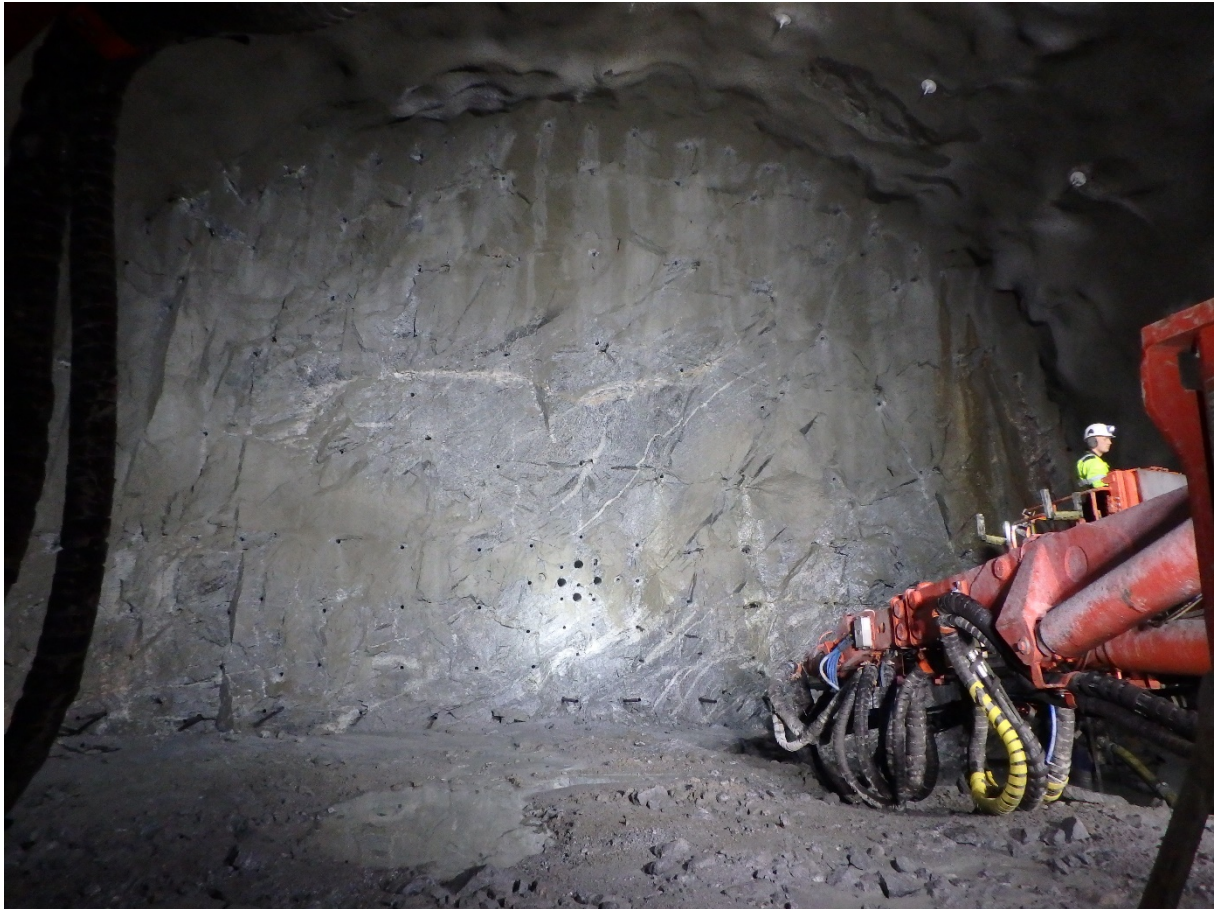
Figur 1: Ferdigboret stoff klar for lading med elektroniske tennere – testsalve 2

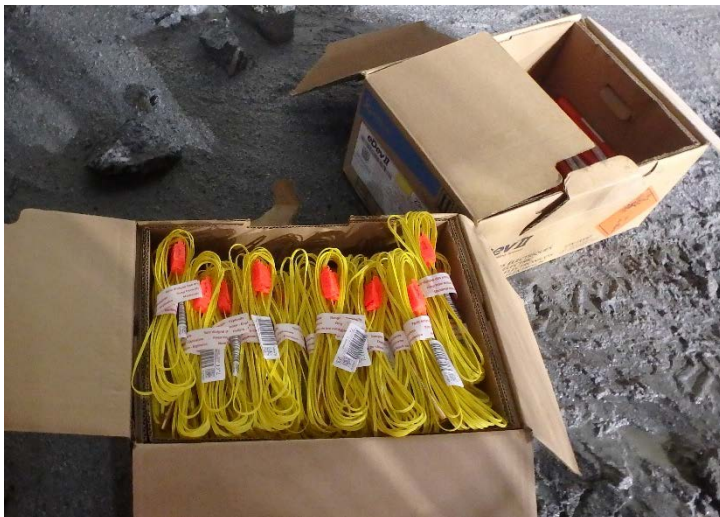
Figur 2: Elektroniske tennere – rød koblingsboks, gul skyteledning (metalltråd kledd med plast) og hvit «tag» med Id-nr på hver enkelt tenner.

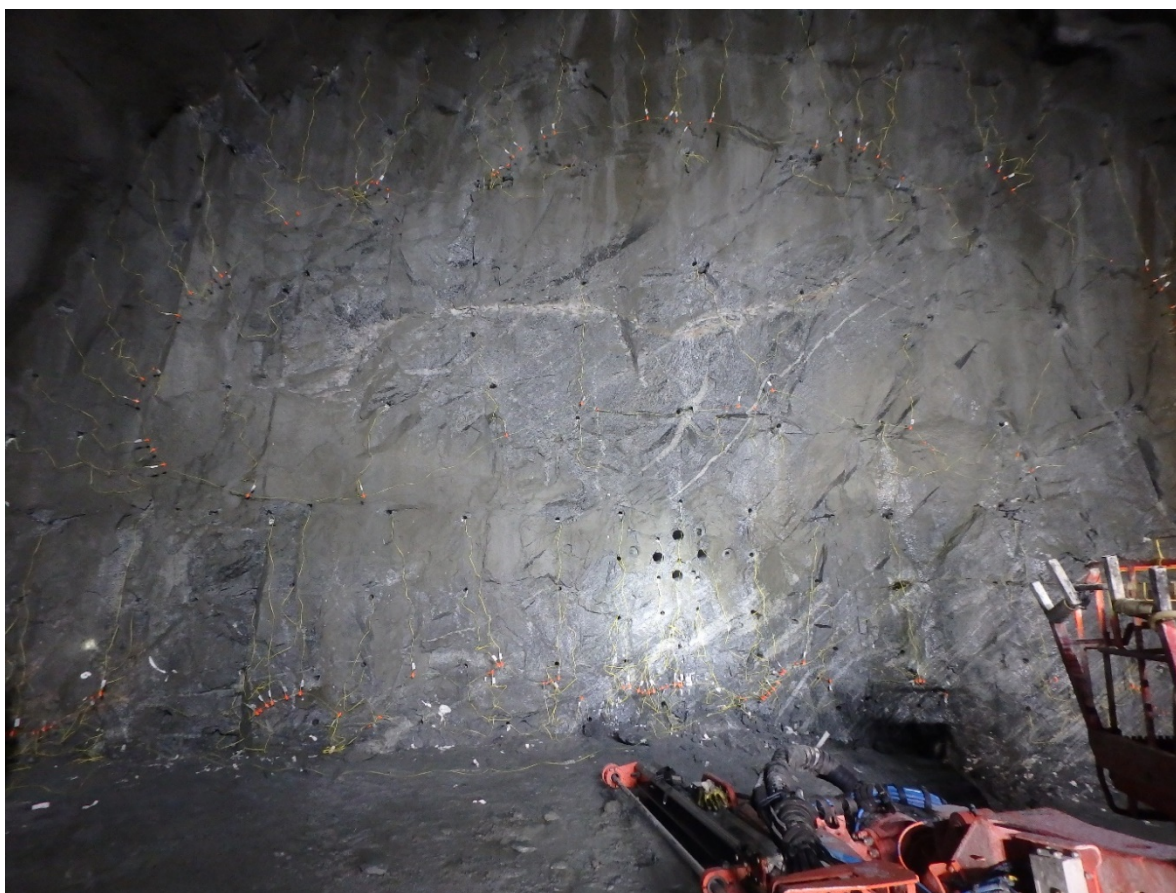
Figur 3: Ferdig ladet stuff, alle koblingsboksene er koblet til samme wire. Testsalve 2.

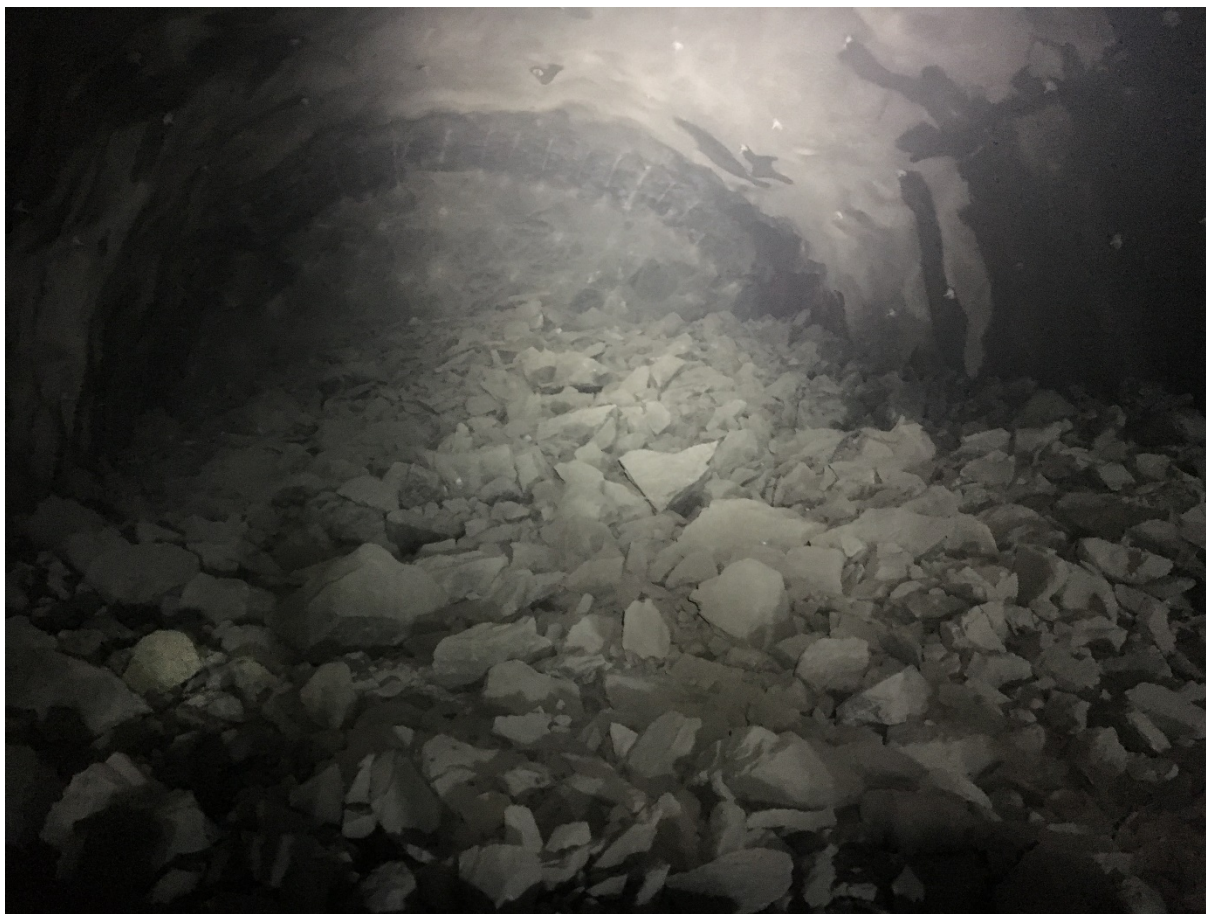
Figur 4: røysa etter ferdig skutt Testsalve 2, ca. 690 løse/anbrakte m³

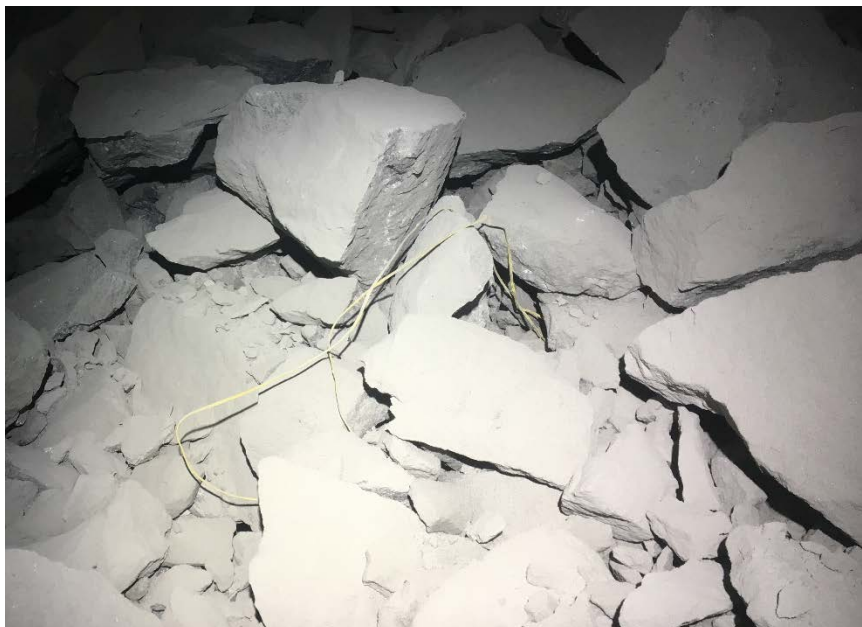
Figur 5: Skyteledning i røysa, testsalve 2

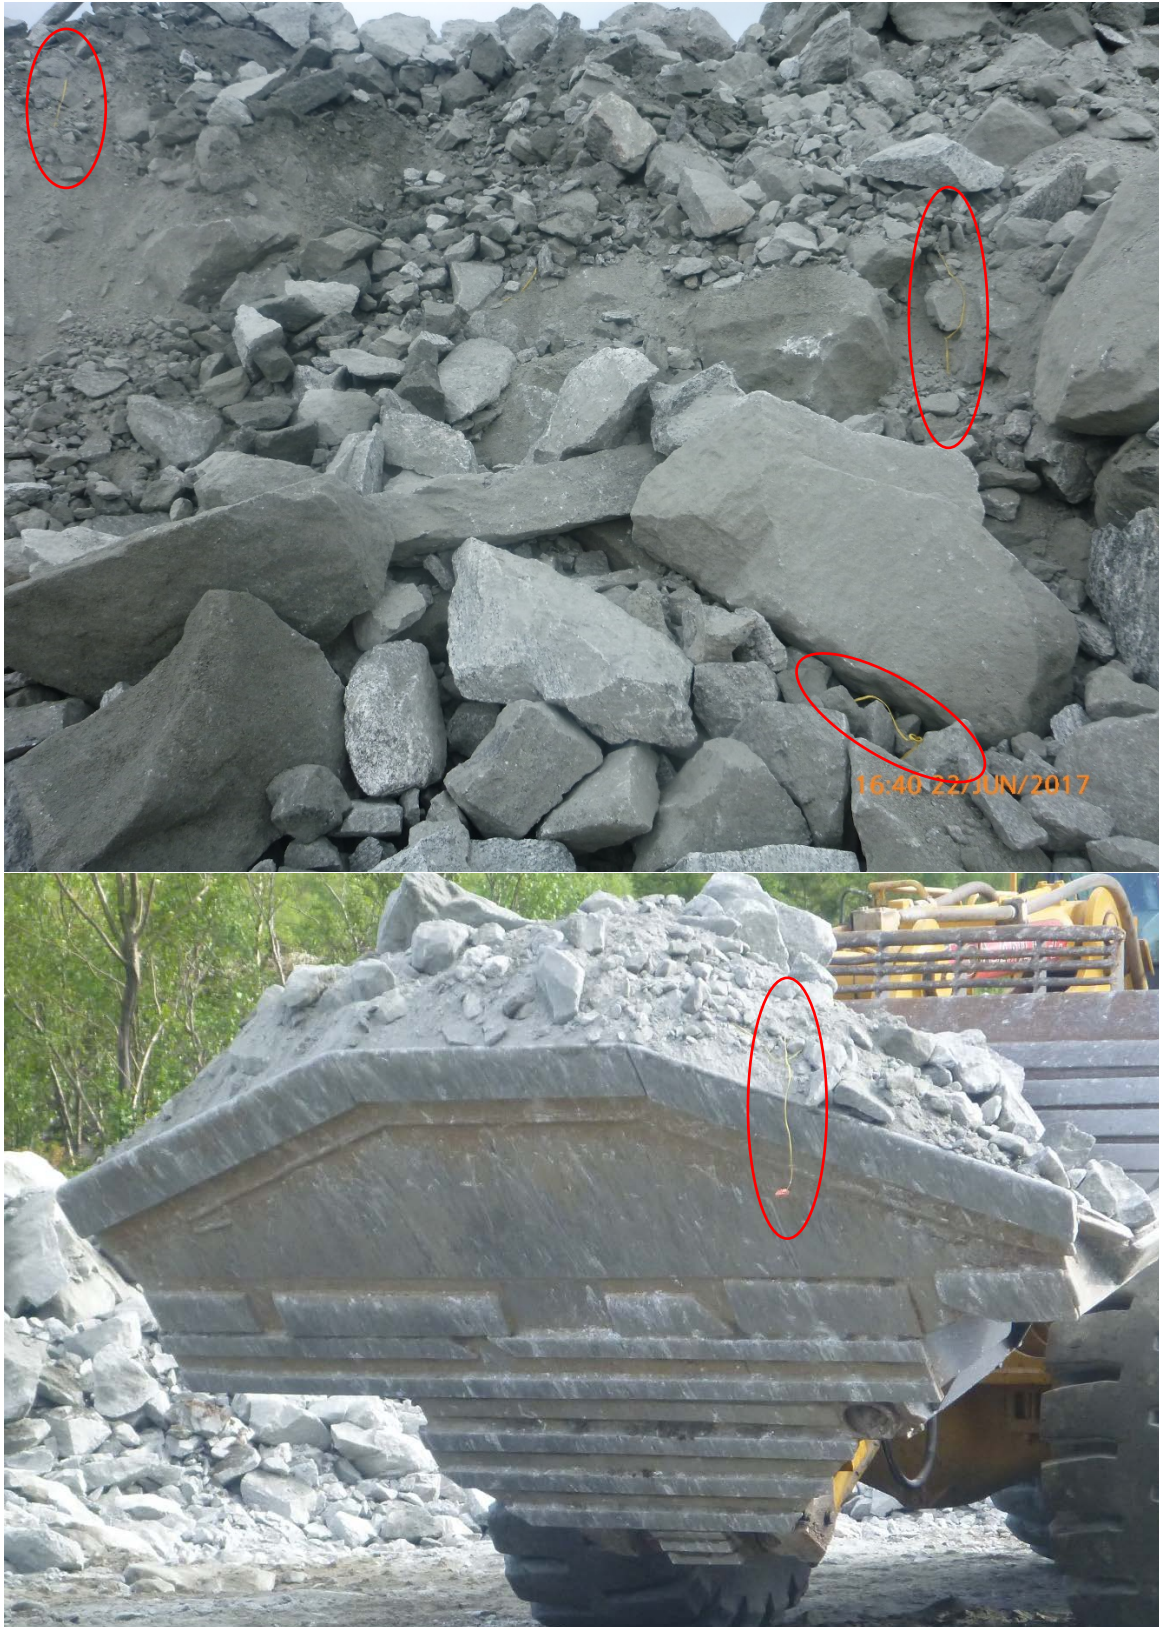
Figur 7: Rester av skyteledning i tunnelmasser

- Testsalve nr
- volum tunnelmasse
- antall og størrelse lass kjørt
- synlig plast i tunnelmassene (Figur 7)

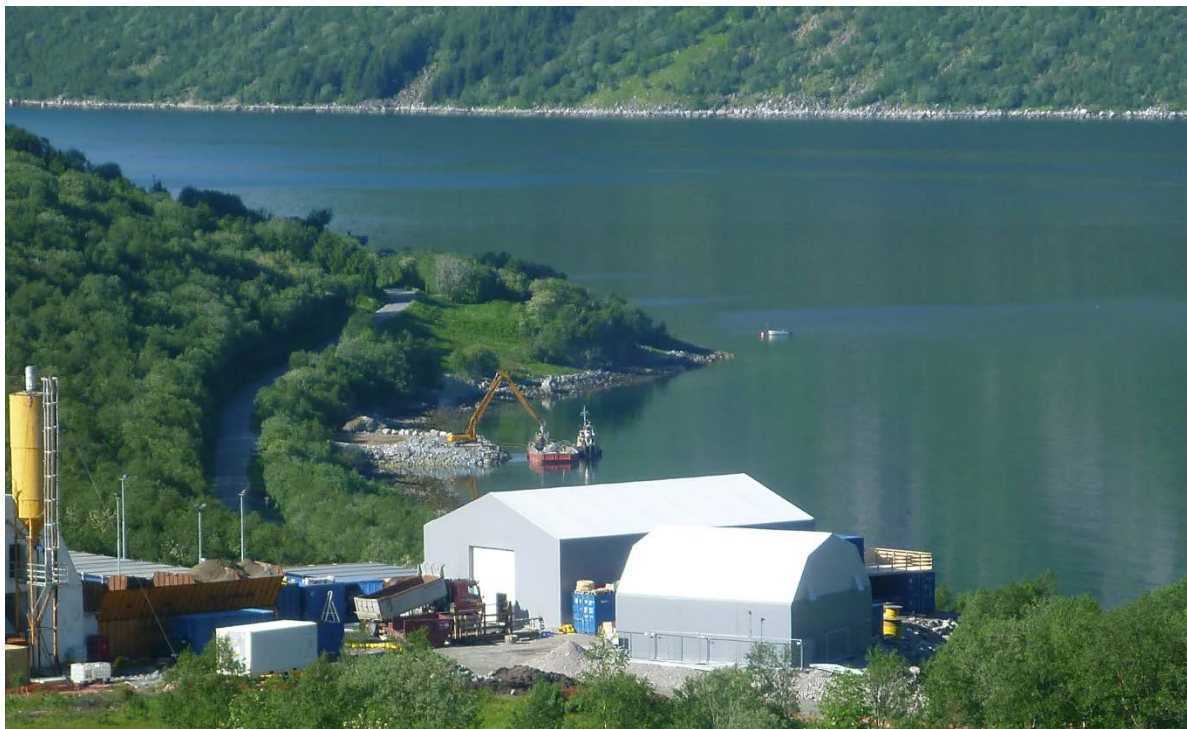
Figur 8: opplasting av tunnelmasser fra testsalve i Aldersundet

Figur 8 viser opplastingen av tunnelmassene på lekter i Aldersundet. Hver opplasting ble overvåket av representant fra testforsøket.

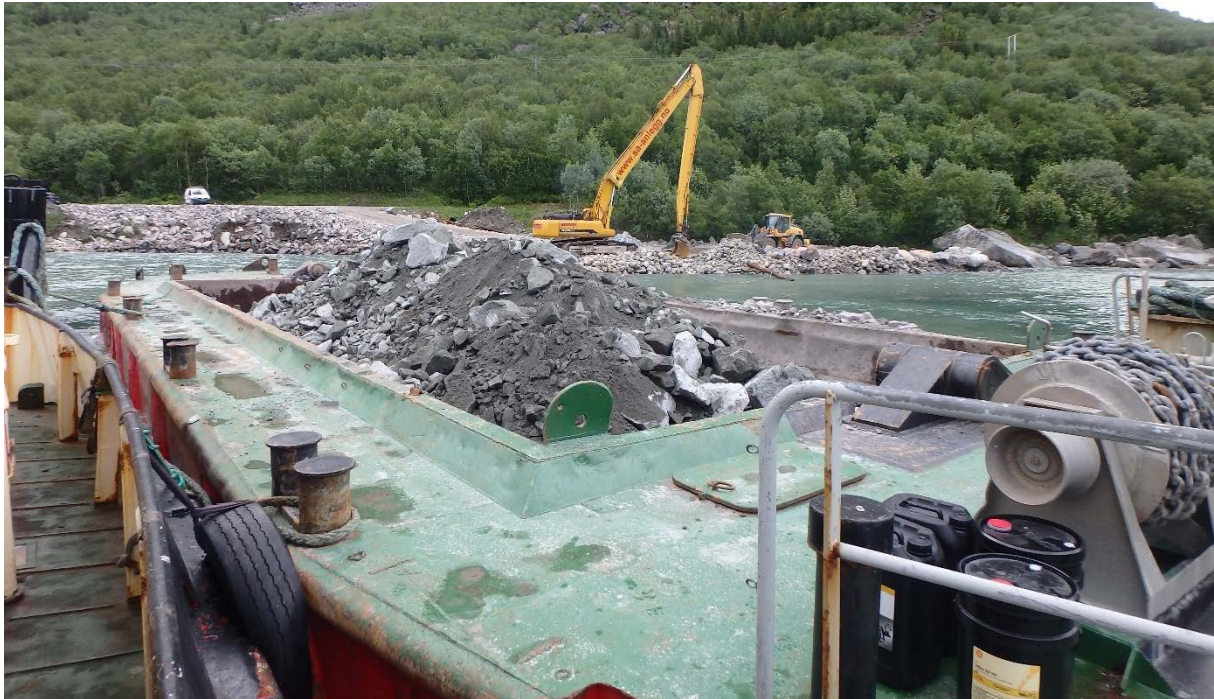
Figur 9: Opplastet lekter på vei til tippsted i sjø

Det ble lastet opp masser på lekteren fra én testsalve om gangen som ble kjørt til tippstedet for dumping (Figur 9). Hvert lass inneholdt ca. 100 am³ tunnelmasse.

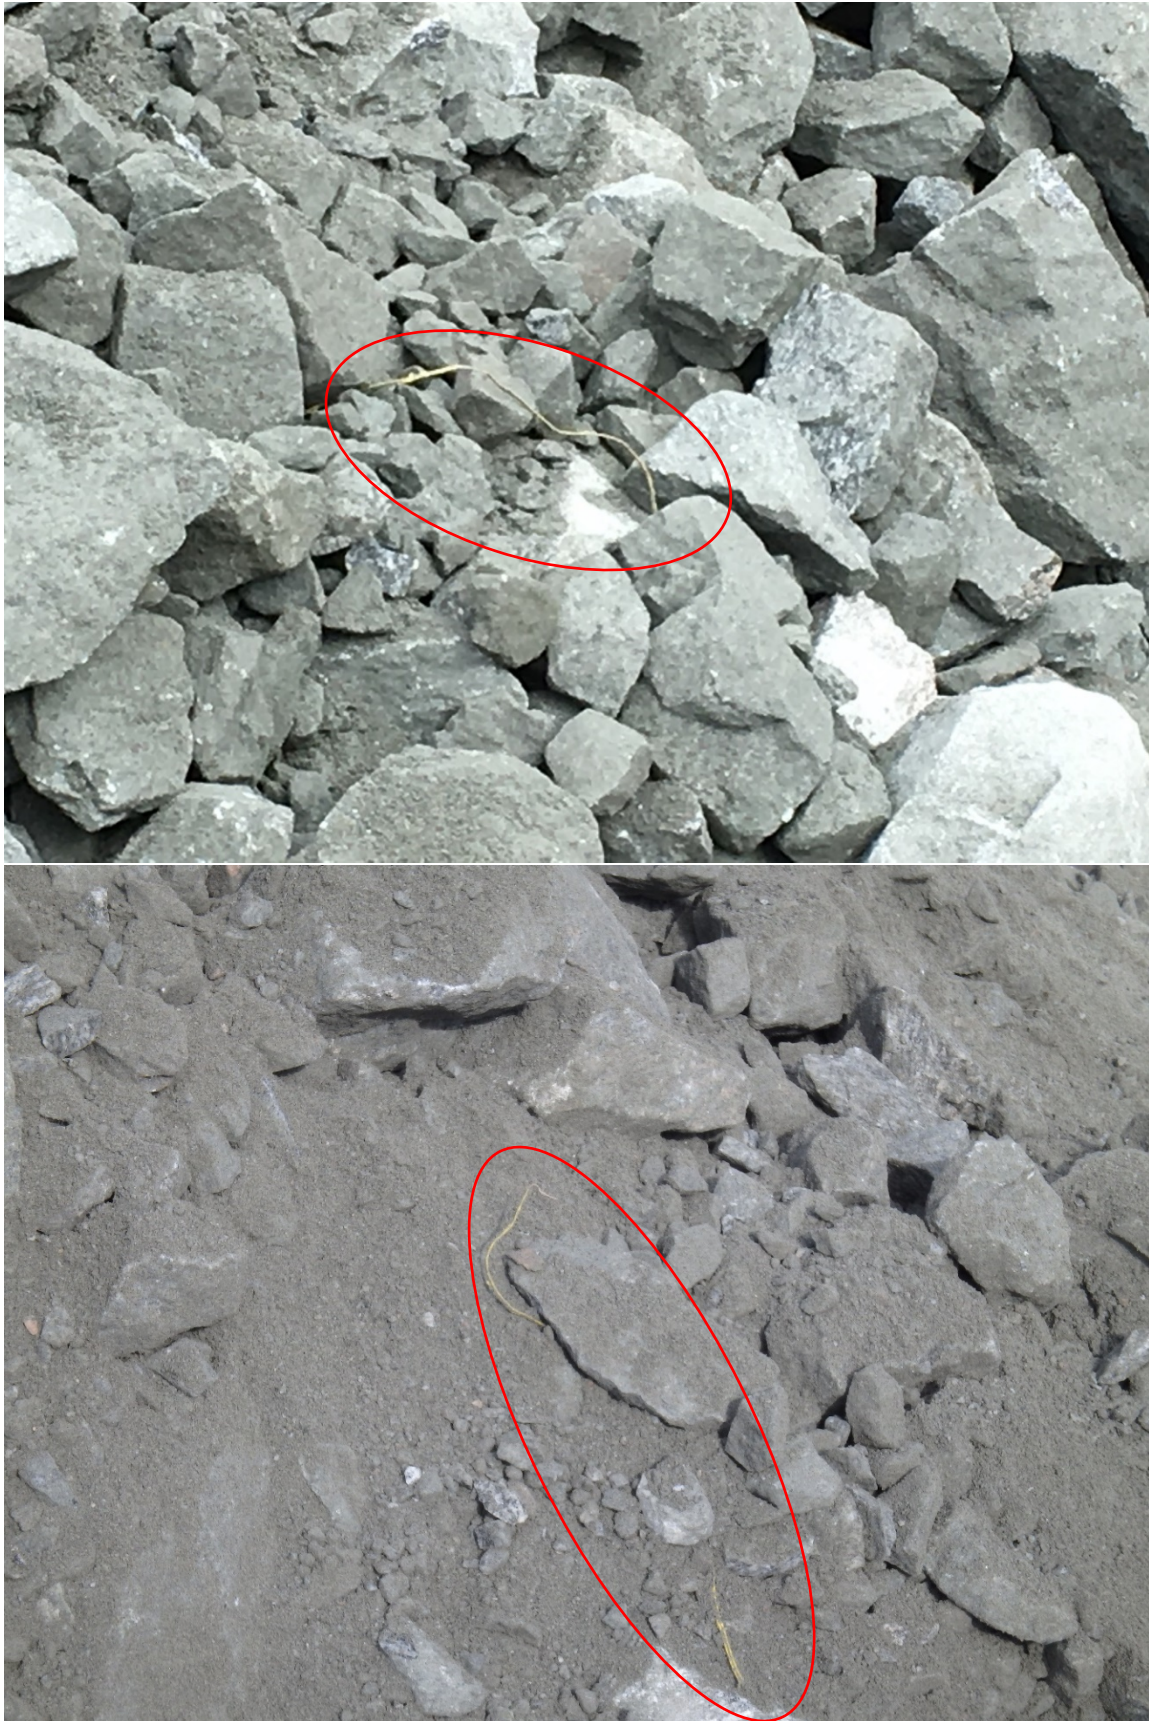
Figur 10: Rester av skyteledning i opplastede masser på lekter

I de fleste lassene ble det registrert rester av skyteledninger i massene. Stort sett ble det registrert lengre biter av ledningen og enkelte ganger ble det observert at koblingsboksen og tag'n fremdeles hang fast (Figur 10).

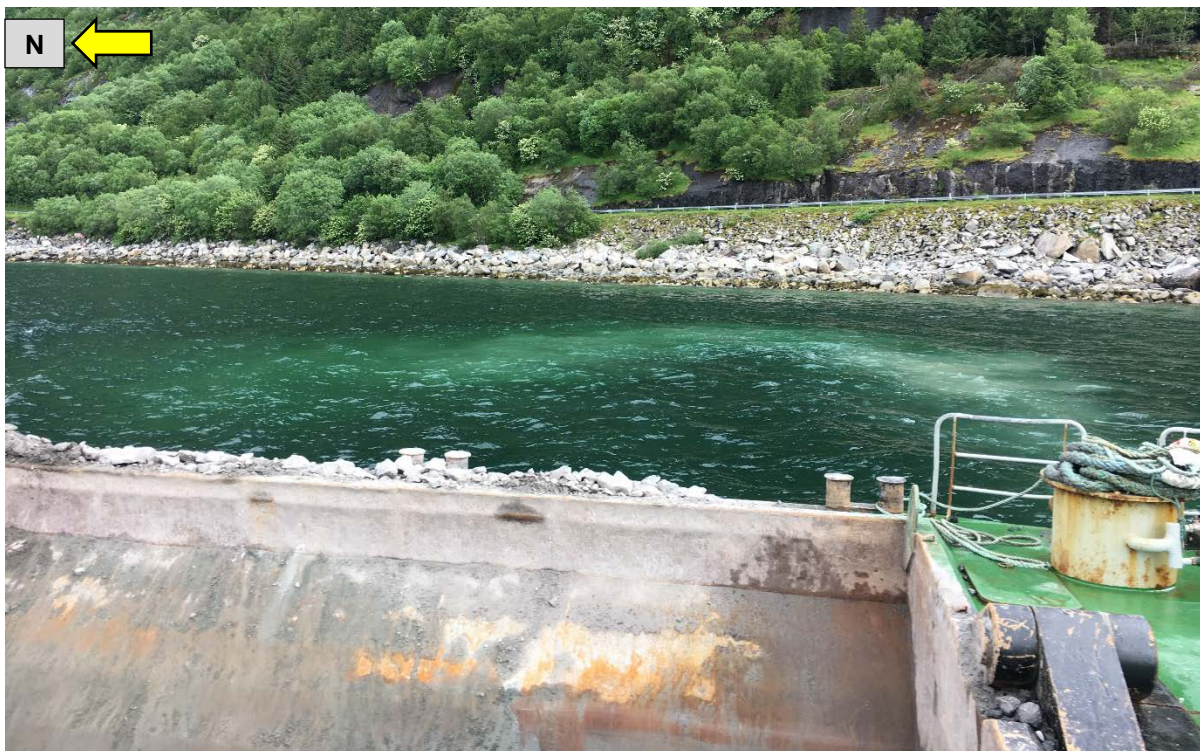
Figur 12: Partikkelspredning i overflaten mot sørvest rett etter dumping av tunnelmasser fra lekter ved «Tipp 1».

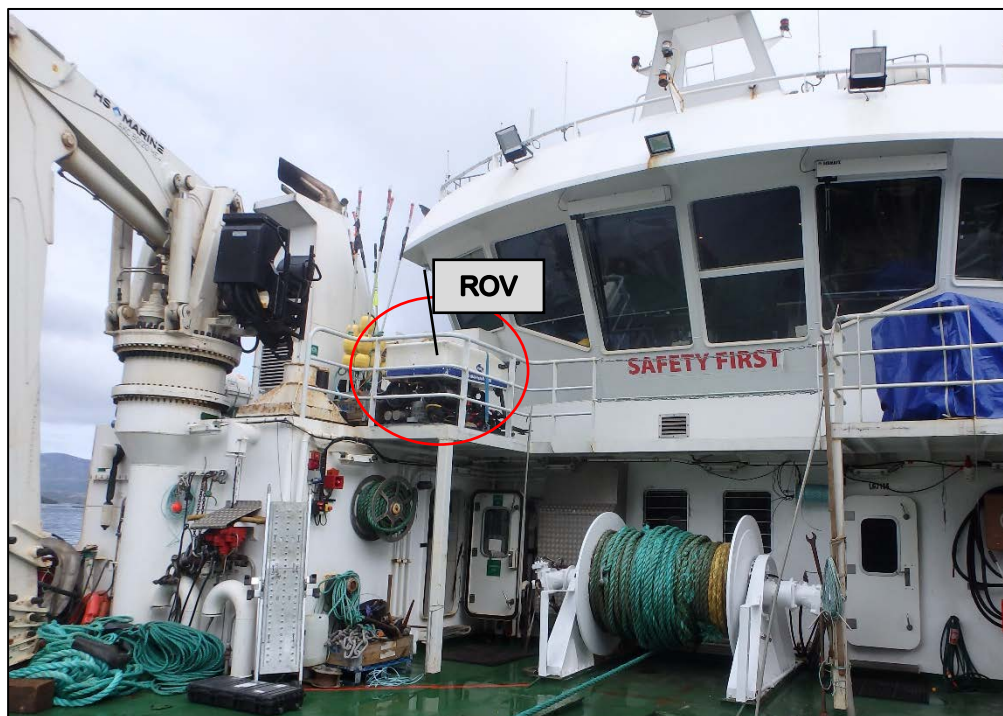
Figur 13: ROV på båten «Nautilus Ocean»

Ved utfyllingsområdet var vi etablert med en egen båt «Nautilus Ocean» med ROV og lettbåt (Figur 11 og Figur 13). Ved hjelp av ROV'n ble bunnforholdene dokumentert ved hele utfyllingsområdet før utfyllingen startet. I tillegg ble det kjørt med lettbåt i det regulerte utfyllingsområdet. Det ble ikke funnet plast på sjøbunnen, i vannoverflaten eller langs land før utfyllingen startet.

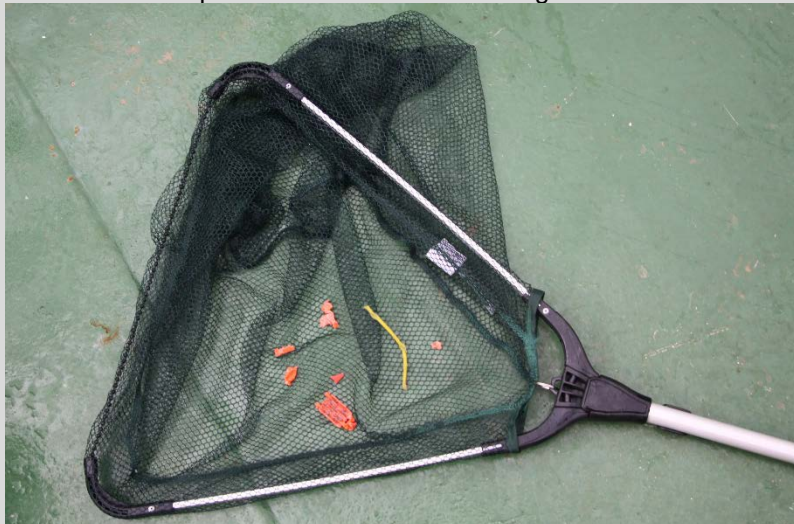
**ROV-søk 22.06.2017, Tipp 1, kl. 7:30 etter 3 lekter lass.**

ROV søker først rundt fyllingsfot for å finne avgrensingen av området Tipp 1. Steinen har truffet punktet godt. Det er bratt skrånende terreng og vi ser at noe stein har rast videre nedover til ca. -37 meter. Fyllingsfot i nedkant av Tipp 1 er vanskeligere å definere klart. ROV søker deretter systematisk gjennom selve fyllingen på Tipp 1 fra det dypeste og oppover. Vi gjør flere funn av ledning som sitter i fyllingen. Gjør 6 funn i fylling, til sammen ca. 160 cm intakt ledning. Ledninger og bokser er lette å se, da fargen skiller seg markant fra massene. Finner et svart rør (foringsrør?) i kant fylling. ROV søker deretter rundt fyllingsfot fra nord mot sør ca. 10 meter fra fyllingsfot, god sikt. Gjør ytterligere 4 funn i underkant fyllingsfot på ca. -38 - -40 meter. Må deretter gå til overflaten, da kablen henger seg opp i kamera. Går ned igjen kl. 8:30, fortsetter søk. Ytterligere 2 funn, det siste i fyllingsfot, til sammen utgjør alle funnene ca. 60 cm ledning utenfor og i nedkant av fyllingsfot. Avstanden fra det funnet som lå lengst unna fyllingsfot blir beregnet til å være ca. 15 meter ifølge ROV-pilot. Avslutter søk kl. 8:41.

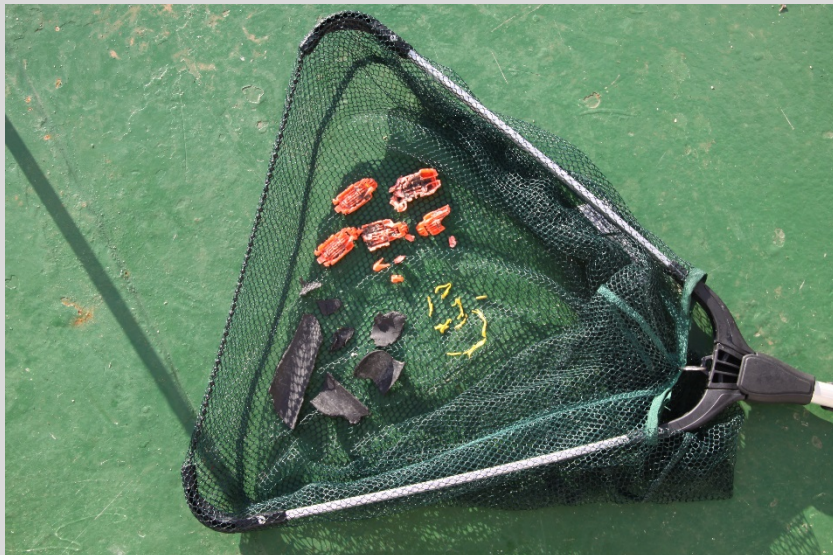
ROVsøk 23.06.2017, Tipp 1, kl. 08:50 etter 5 lekter lass.

ROV sjøsettes og går i søk på ca. -40 meter vest (nedenfor) for Tipp 2. En del stein fra fyllmassene har rast nedover fra tippunktet. Går rundt fyllingsfot for å finne avgrensing. Gjør 7 funn i fyllingsfot, til sammen ca 180 cm ledning. Søker deretter gjennom fyllingen nedenfra og opp. Gjør 17 funn av ledningsbiter som alle ser ut til å være faste i fyllingen. Til sammen ca. 515 cm ledning fast i fyllingen. Går deretter nedenfor fyllingsfot og søker nedover mot -50 meter. Finner 15 mindre fragment av ledninger som ligger løse i mudderet på bunnen, samt en boks alene som har sunket. Funnene av ledninger opphører ca 20 meter fra fyllingsfot på ca. -50 meter. Vi finner flest ca. 6-10 meter fra fyllingsfot. Til sammen utgjør funnene nedenfor fyllingsfot ca. 295 cm ledning.

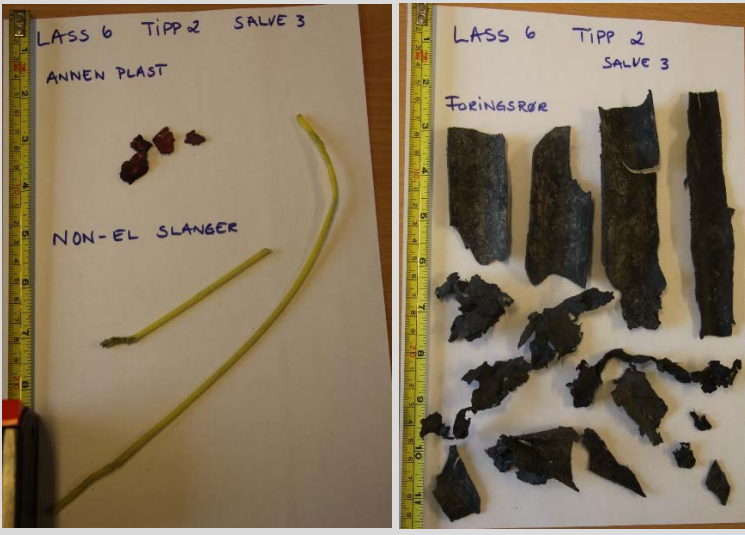
Beskrivelse	Foto
<p>Lekterlass 6:</p> <ul style="list-style-type: none"> • mange biter foringsrør • nonel slange • plast ukjent opprinnelse

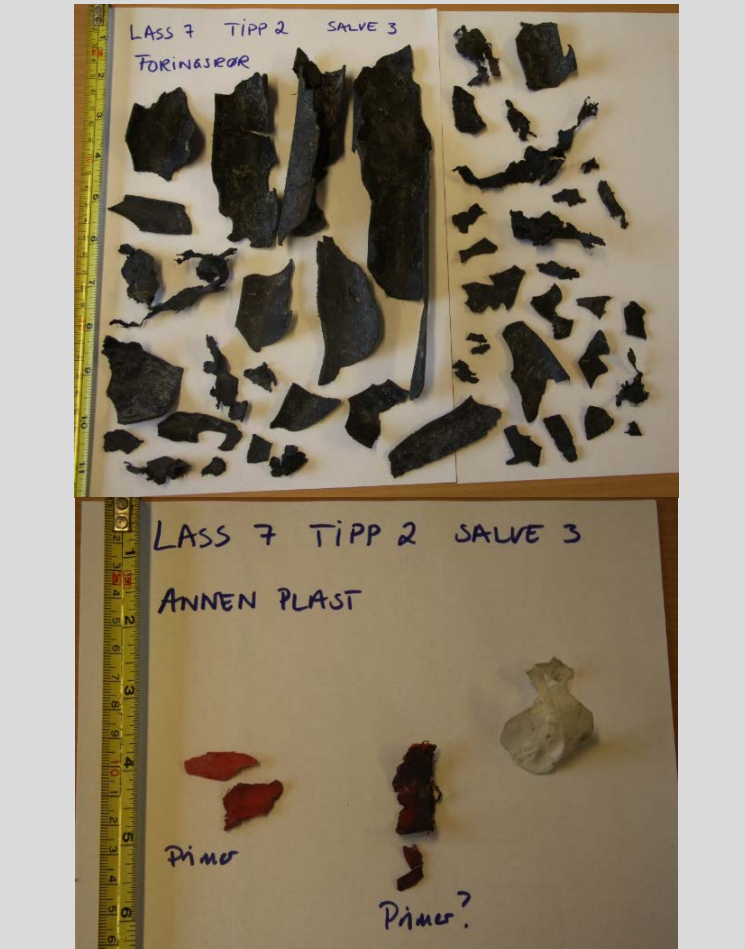
<p>Lekterlass 7:</p> <ul style="list-style-type: none"> • mange biter foringsrør • plast ukjent opprinnelse • biter av primer

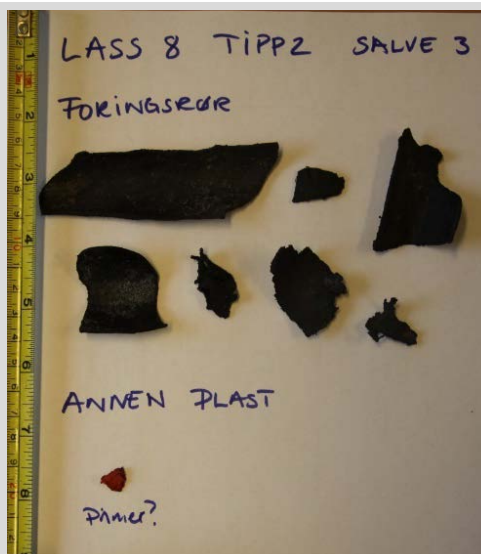
Lekterlass 8:

- biter foringsrør
- bit av primer

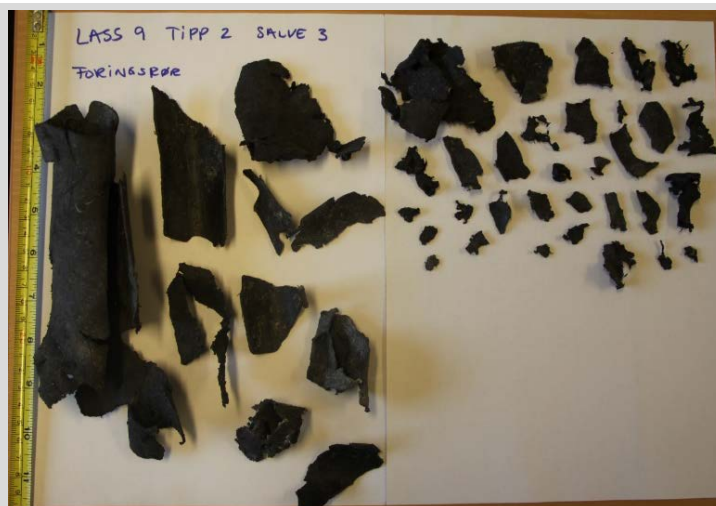
Lekterlass 9:

- mange biter foringsrør
- biter av primer
- plast ukjent opprinnelse

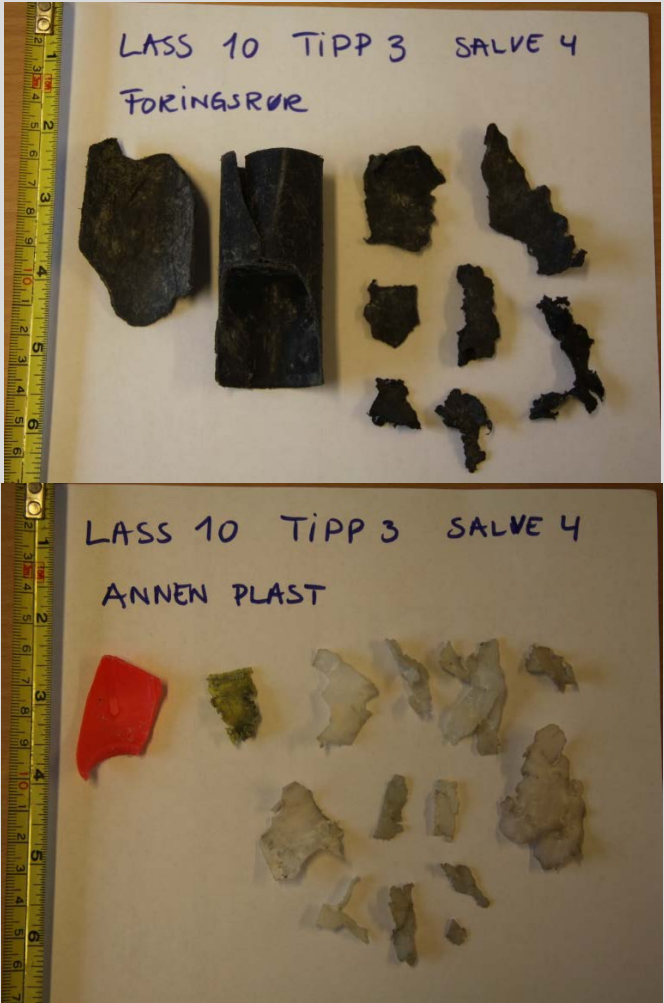
Beskrivelse	Foto
<p>Lekterlass 10:</p> <ul style="list-style-type: none"> • biter foringsrør • biter av hvit plast fra rørladninger? • plast ukjent opprinnelse

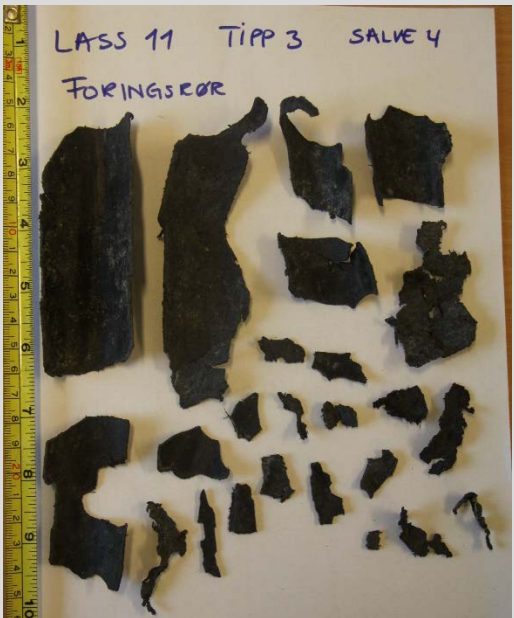
<p>Lekterlass 11:</p> <ul style="list-style-type: none"> • mange biter av foringsrør • mange biter av hvit plast fra rørladninger? • plast ukjent opprinnelse • nonel slange • biter av primer

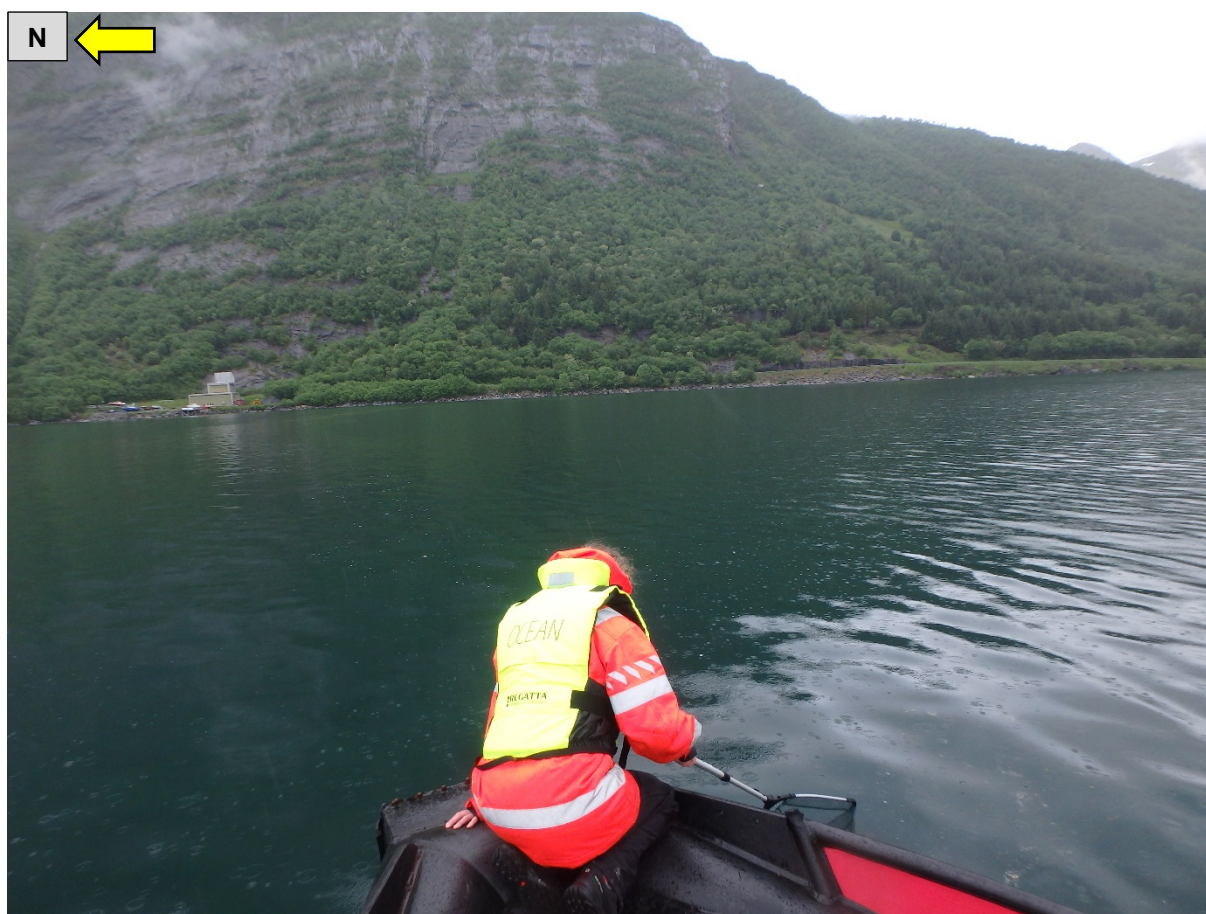
Figur 18: Søk etter plast fra lettboat – etterkontroll

Utfyllingen ble avsluttet fredag 23.06.2017 og en etterkontroll med lettboat ble gjennomført i en strekning på ca. 300 meter nord, syd og vest for utfyllingsområdene (Figur 18, Figur 19 og Figur 20), samt befarig på land langs utfyllingsområdene (Figur 21).

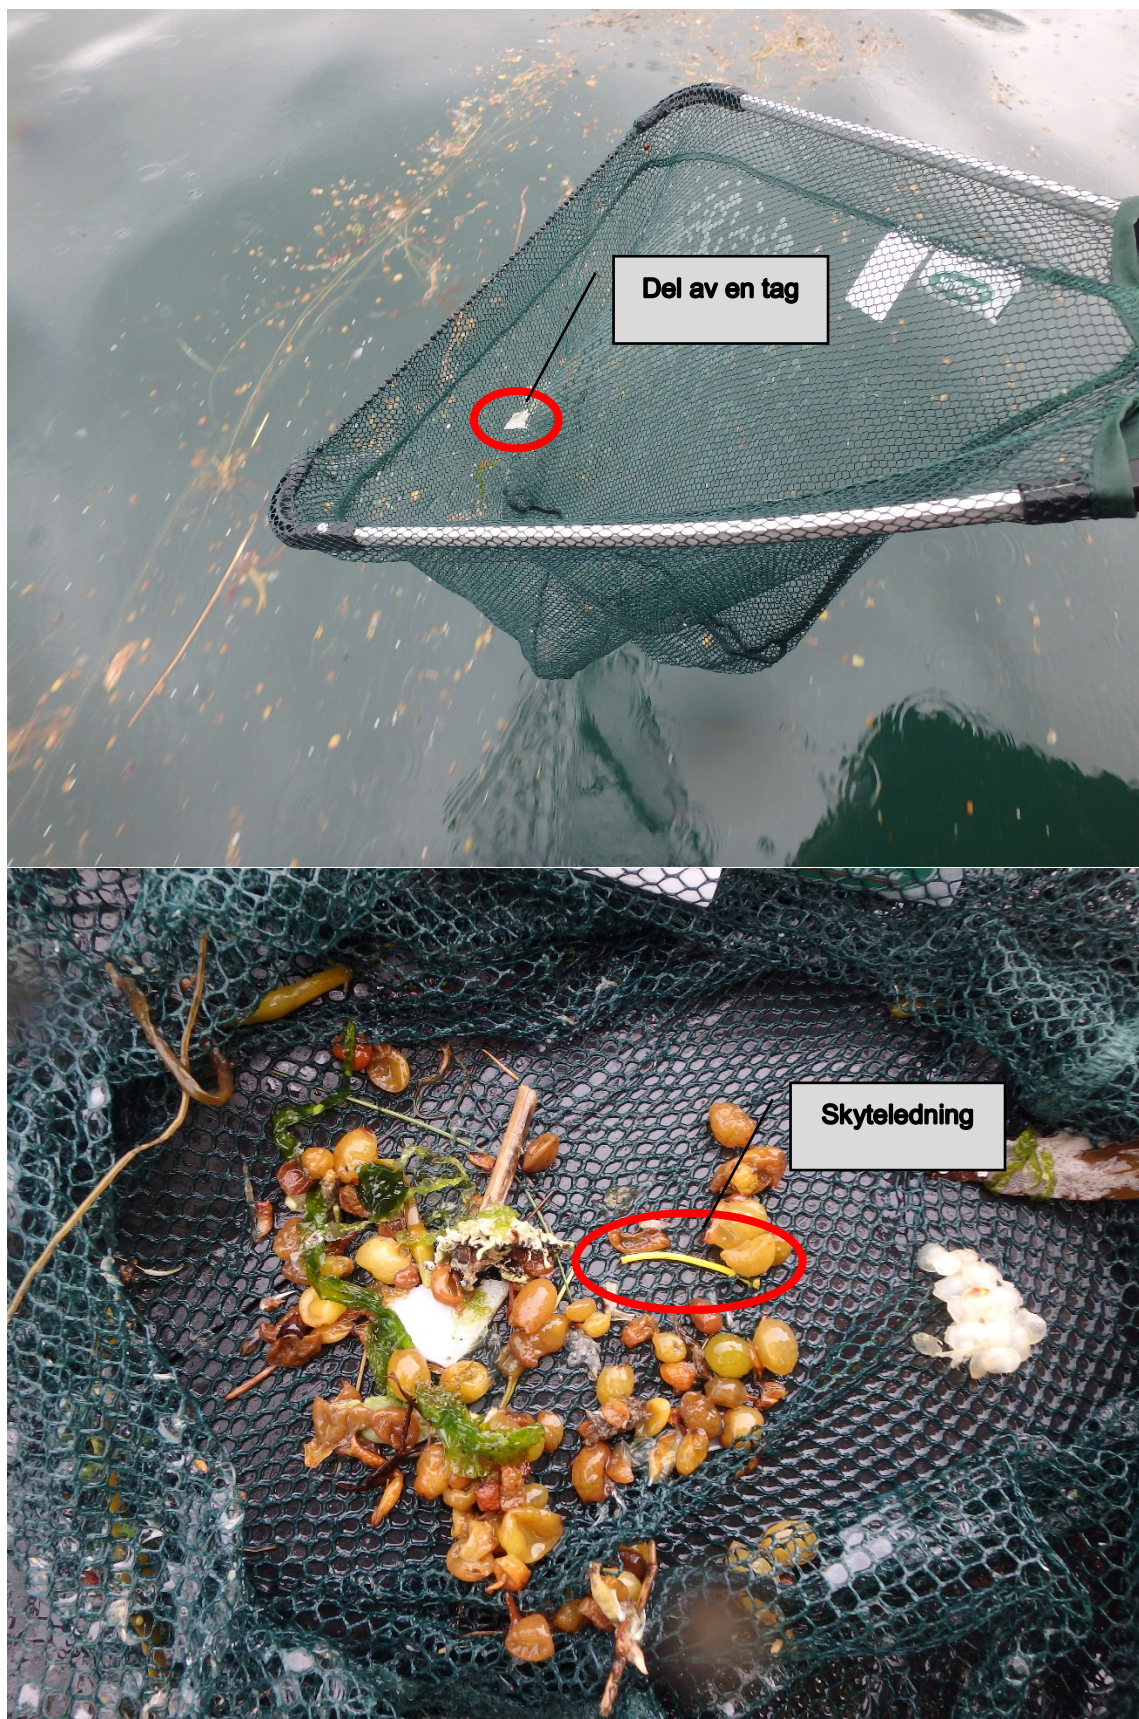
Figur 19: Små funn av plast i vannoverflaten

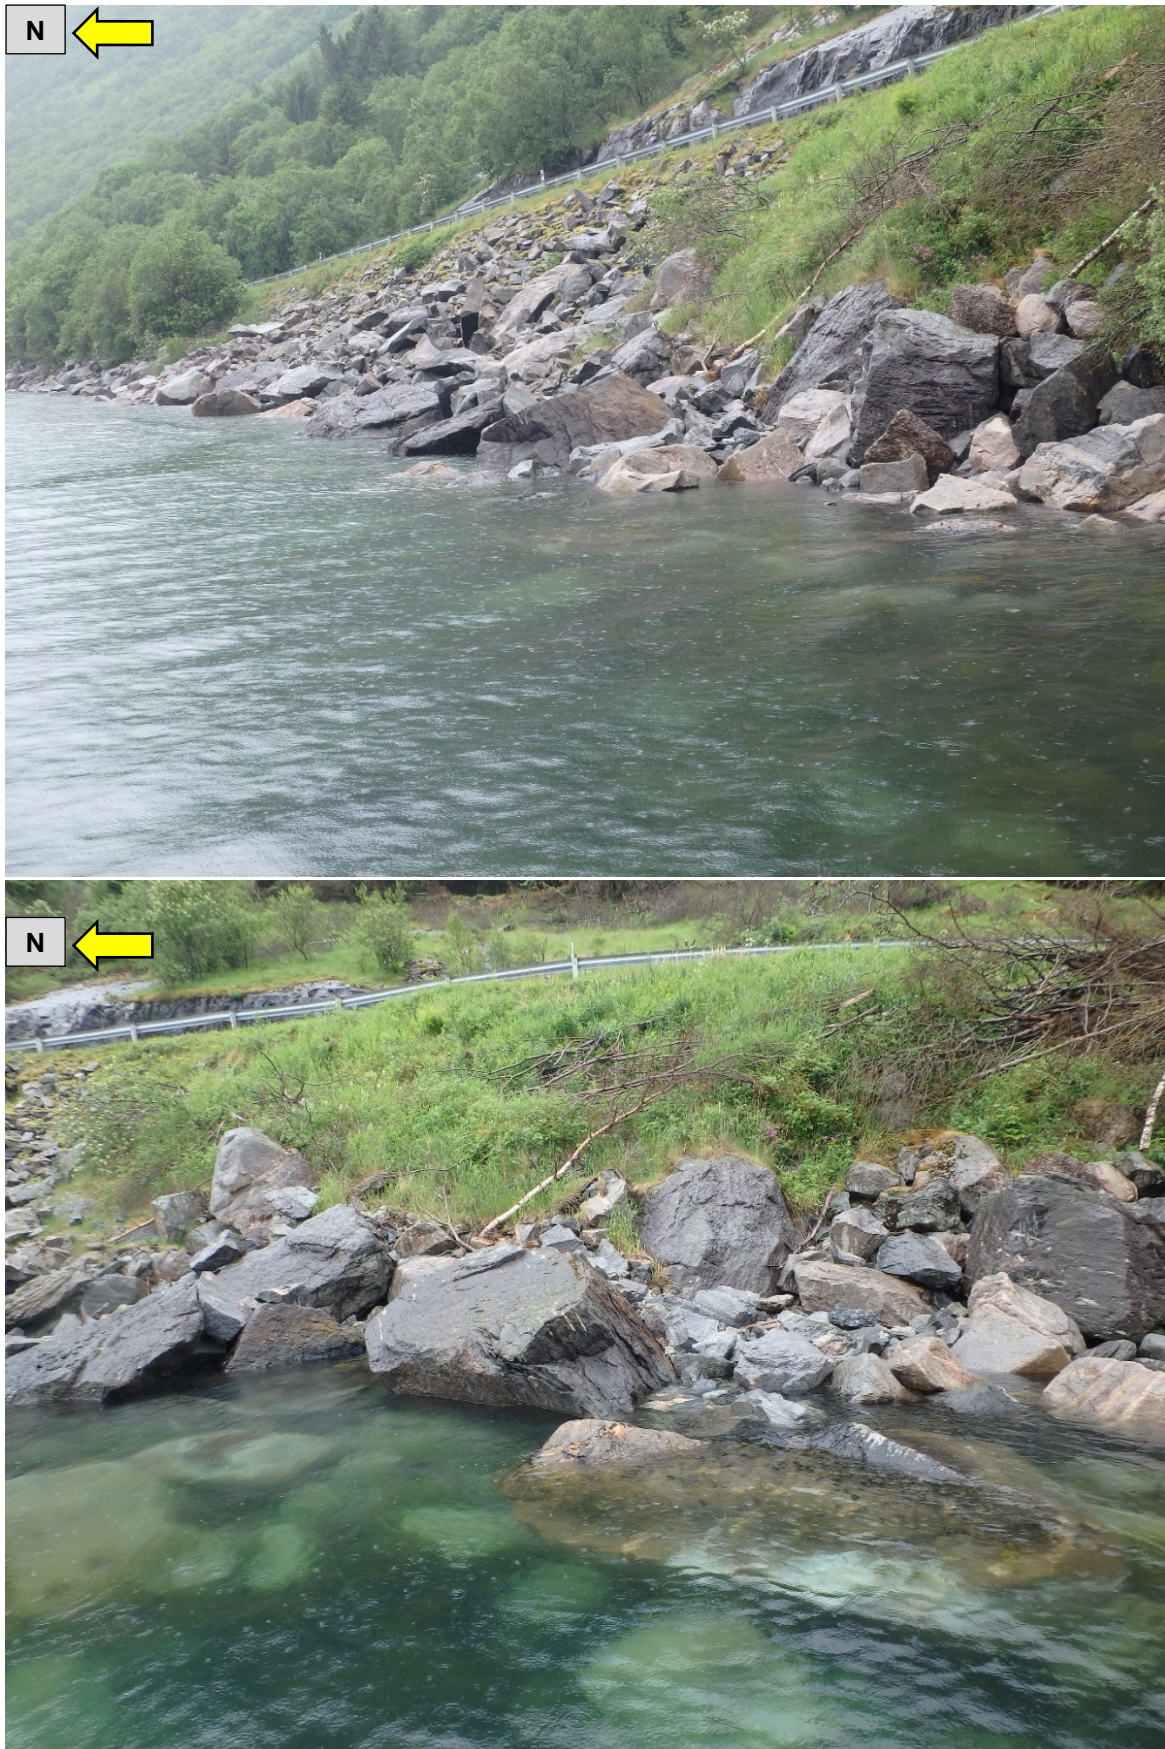
Figur 20: Etterkontroll av flytende plast langs land

Befaringen langs land ga ingen funn av plast som vist på bilder nedenfor (Figur 20 og Figur 21).

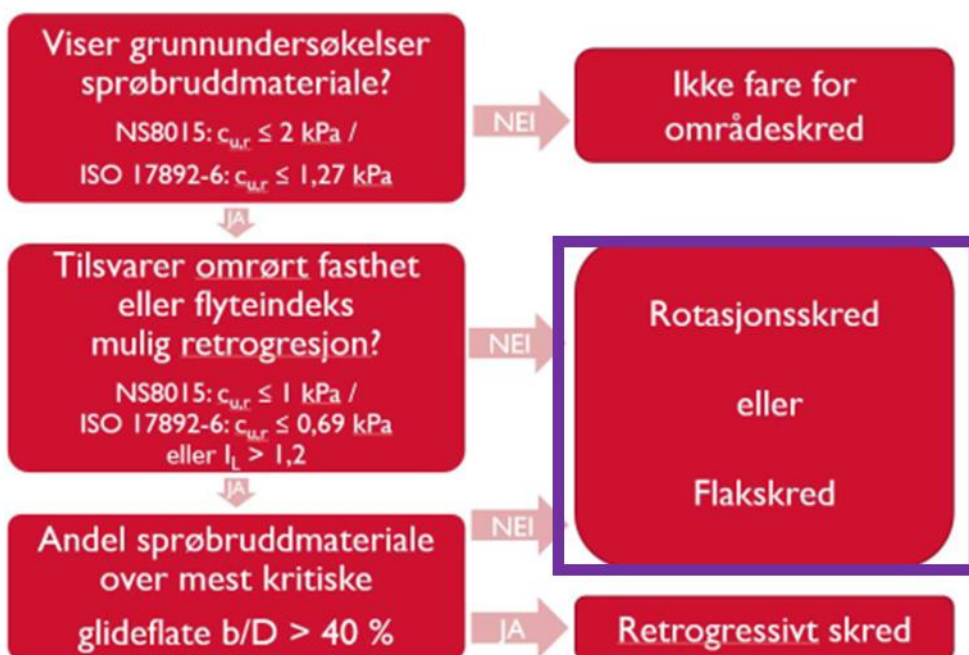
Figur 4.3 Flytskjema for vurdering av aktuell skredmekanisme

Figur 5: Figur 4.3 fra NVEs kvikkleireveileder 1/2019

Grunnundersøkelsene viser at omrørt skjærstyrke er så lav at det er fare for områdeskred. Beregningene gjort av fyllingen viser at andelen av sprøbruddmateriale over kritisk glideflate er liten slik at det ikke er fare for retrogressivt skred [1]. Det er derfor rotasjonsskred eller flakskred som er aktuelle skredmekanismer, se Figur 5. [13]. Sjøbunnen i tiltaksområdet er jevnt hellende, og det sprøbruddslaget er tynne og parallelt med sjøbunnen. Av denne grunnen vurderes flakskred som mest aktuell skredmekanisme i området.
