SØKNAD OM MUDRING, DUMPING OG UTFYLLING I SJØ OG VASSDRAG

Tittel på søknaden/prosjektet (med stedsnavn) Lødingen fisk AS utfylling i sjø på Hustadstranda	
Kort beskrivelse av tiltaket (overordnet) Lødingen Fisk AS ønsker å utvide eksisterende fylling pga. plassbehov for eksisterende næring. Dette er en utvidet søknad som inkluderer mudring, og dumping i sjø fjernet. Mudring og utfylling skal utføres i et avgrenset område på gnr/bnr. 13/66 og 13/45 ved Hustadstranda i Lødingen kommune, over et areal på ca. 4 750m ² . Utfyllingen planlegges i tråd med gjeldene reguleringsplan.	
Kommune Lødingen	
Navn på søker (tiltakseier) Lødingen Fisk AS	Org. nummer 884625882
Adresse Vestbygdvegen 1158, 8412 Vestbygd	
Telefon 909 36 069	E-post Truls.olsen@lodfisk.no
Kontaktperson ev. ansvarlig søker/konsulent Bulldozer Maskinlag Geopro AS/ Nora Elin Hoff	
Telefon 92611150	E-post nho@bulldozer.no

Lødingen Fisk AS Fylling i sjø

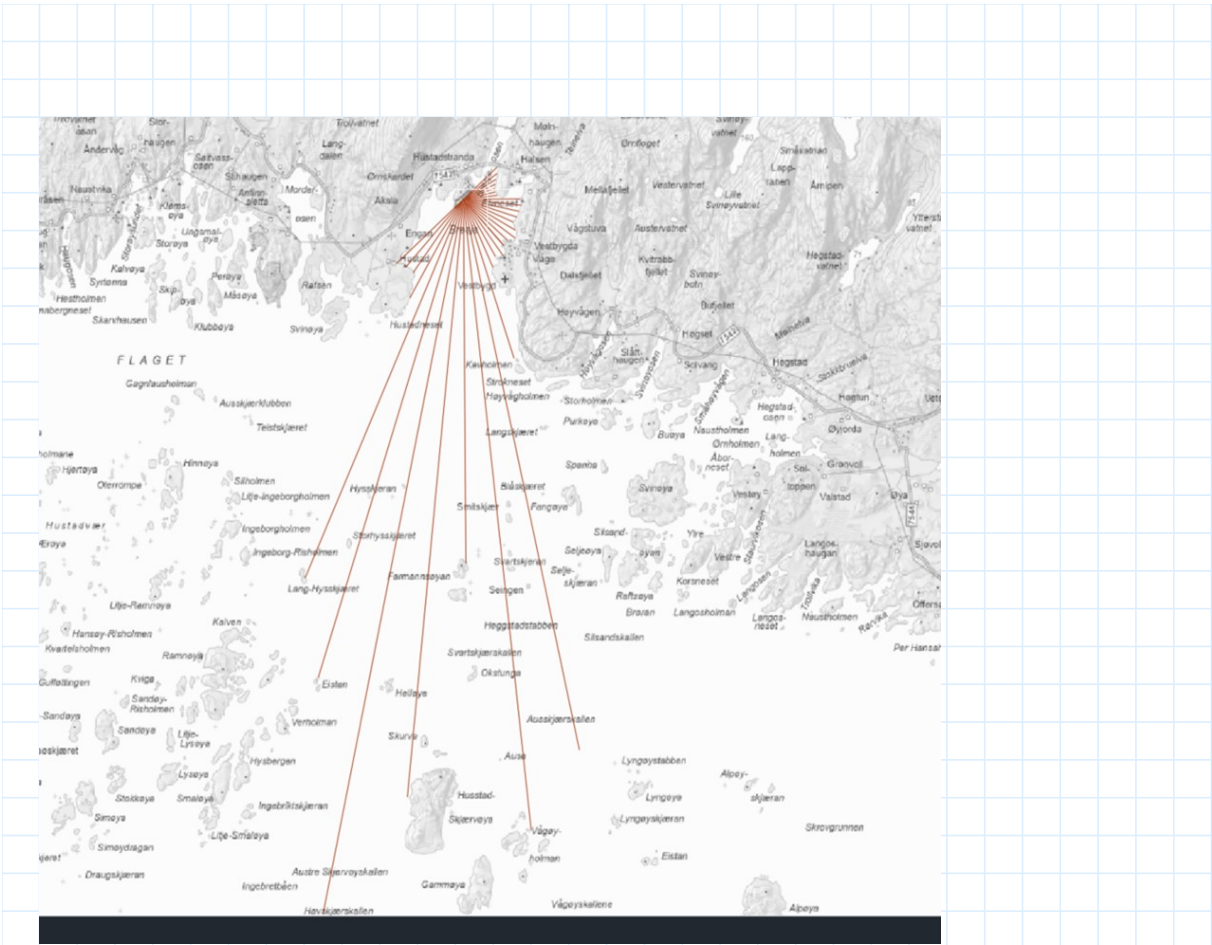
Figur 1: Strøklengde i ulike retning på fyllingen

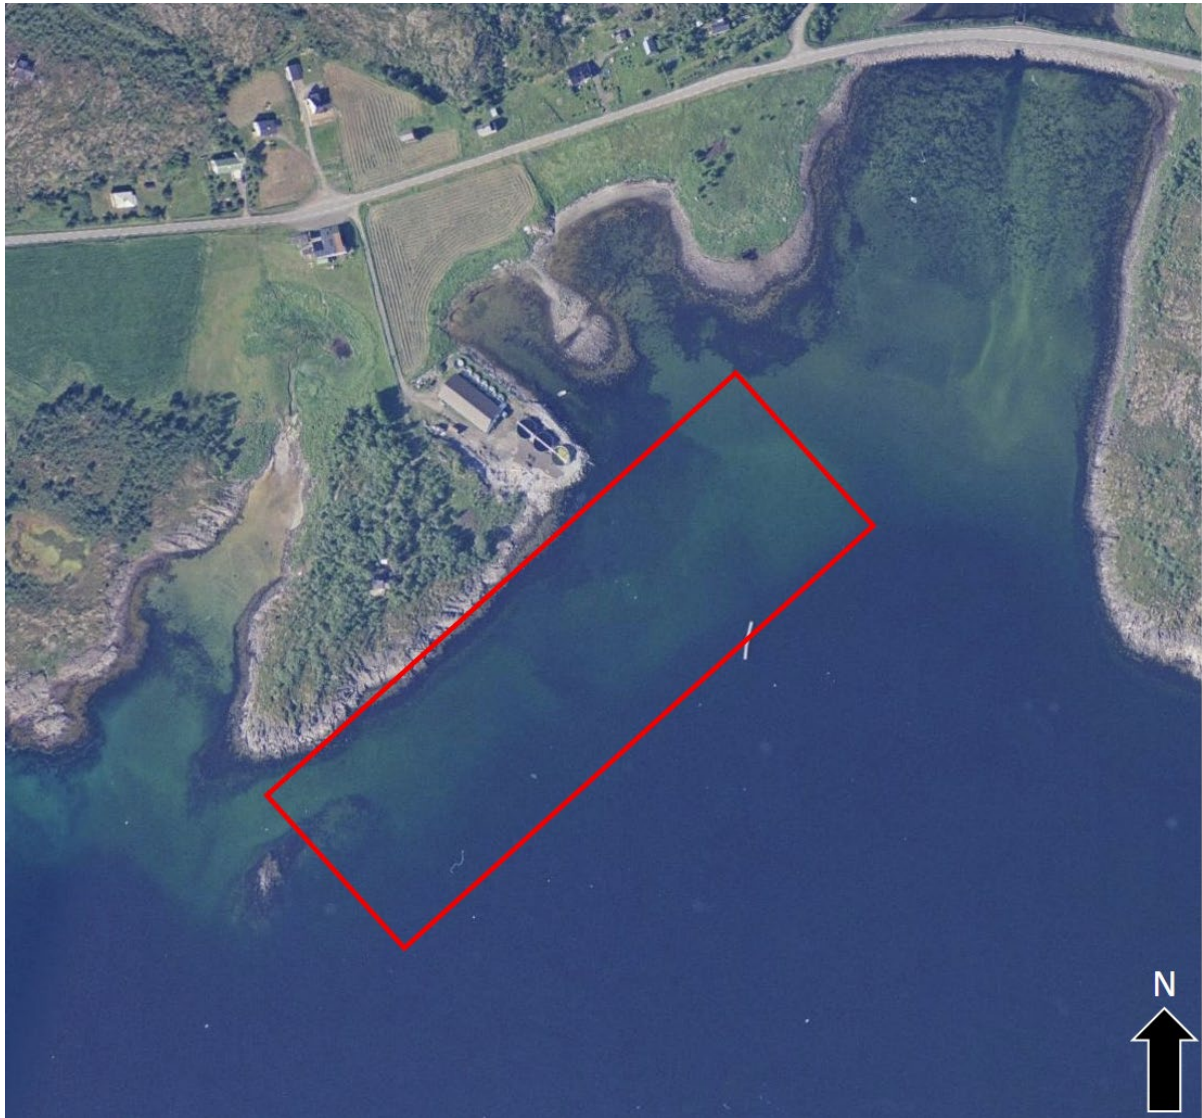
Figur 2-2: Historisk ortofoto fra 2004 over undersøkelsesområdet, Lofoten 2004 [norgebilder.no].

Det undersøkte området ligger i utenfor Hustadstranda nord for Kobbsteinen i Lødingen kommune, se figur 2-1. Sjøbunnen fra strandsonen varierer fra kote -2 til -30 og har en gjennomsnittlig helning på 1:15 fra land til ytre del av undersøkelsesområdet. De historiske ortofoto, vist på Figur 2-2 og 2-3, viser en tydelig sandbunn på sjø.
