## Bognes- Tjeldsund-Harstad med innseilinger – Naturmangfold i sjø

Naturmangfold i sjø

DOKUMENTKODE: 10219434-RIM-RAP-001

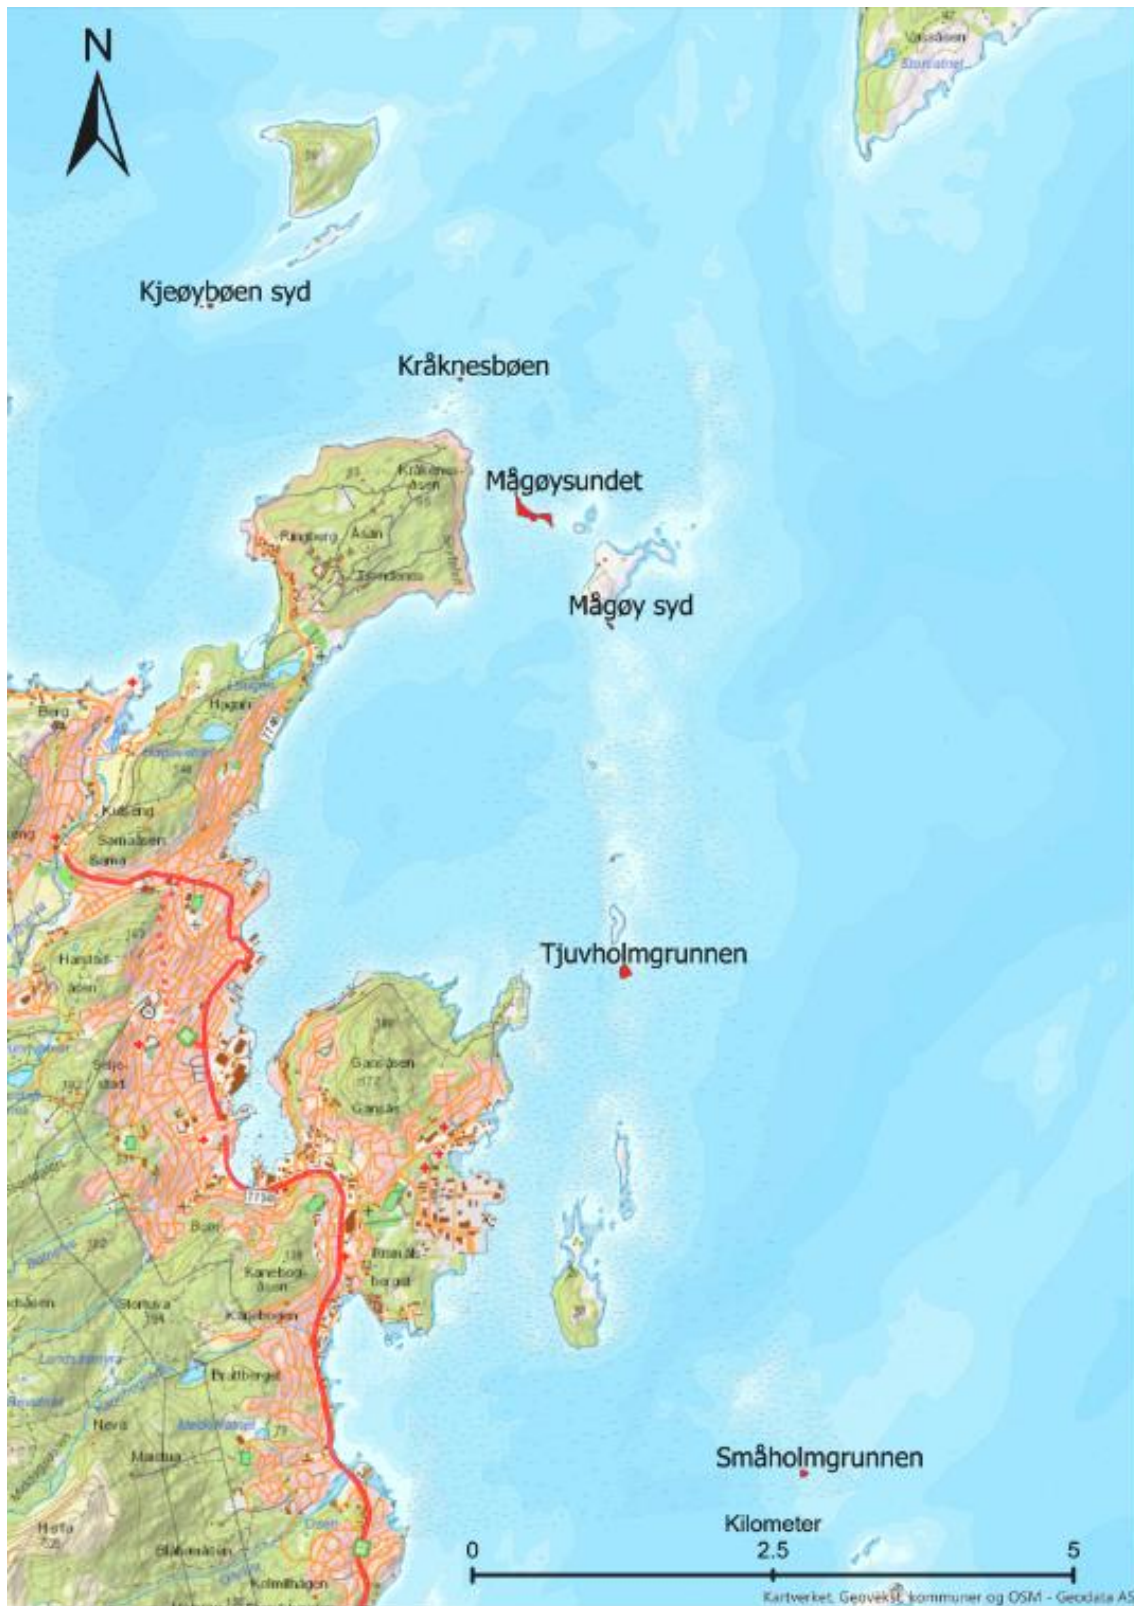
Figur 3-1 Planlagte tiltaksområder for utdyping ved Kjøøybøen syd, Kråknesbøen, Mågøysundet, Mågøy syd, Tjuvholmgrunnen, og Småholmgrunnen vist som røde områder. Kartkilde Kartverket / Multiconsult

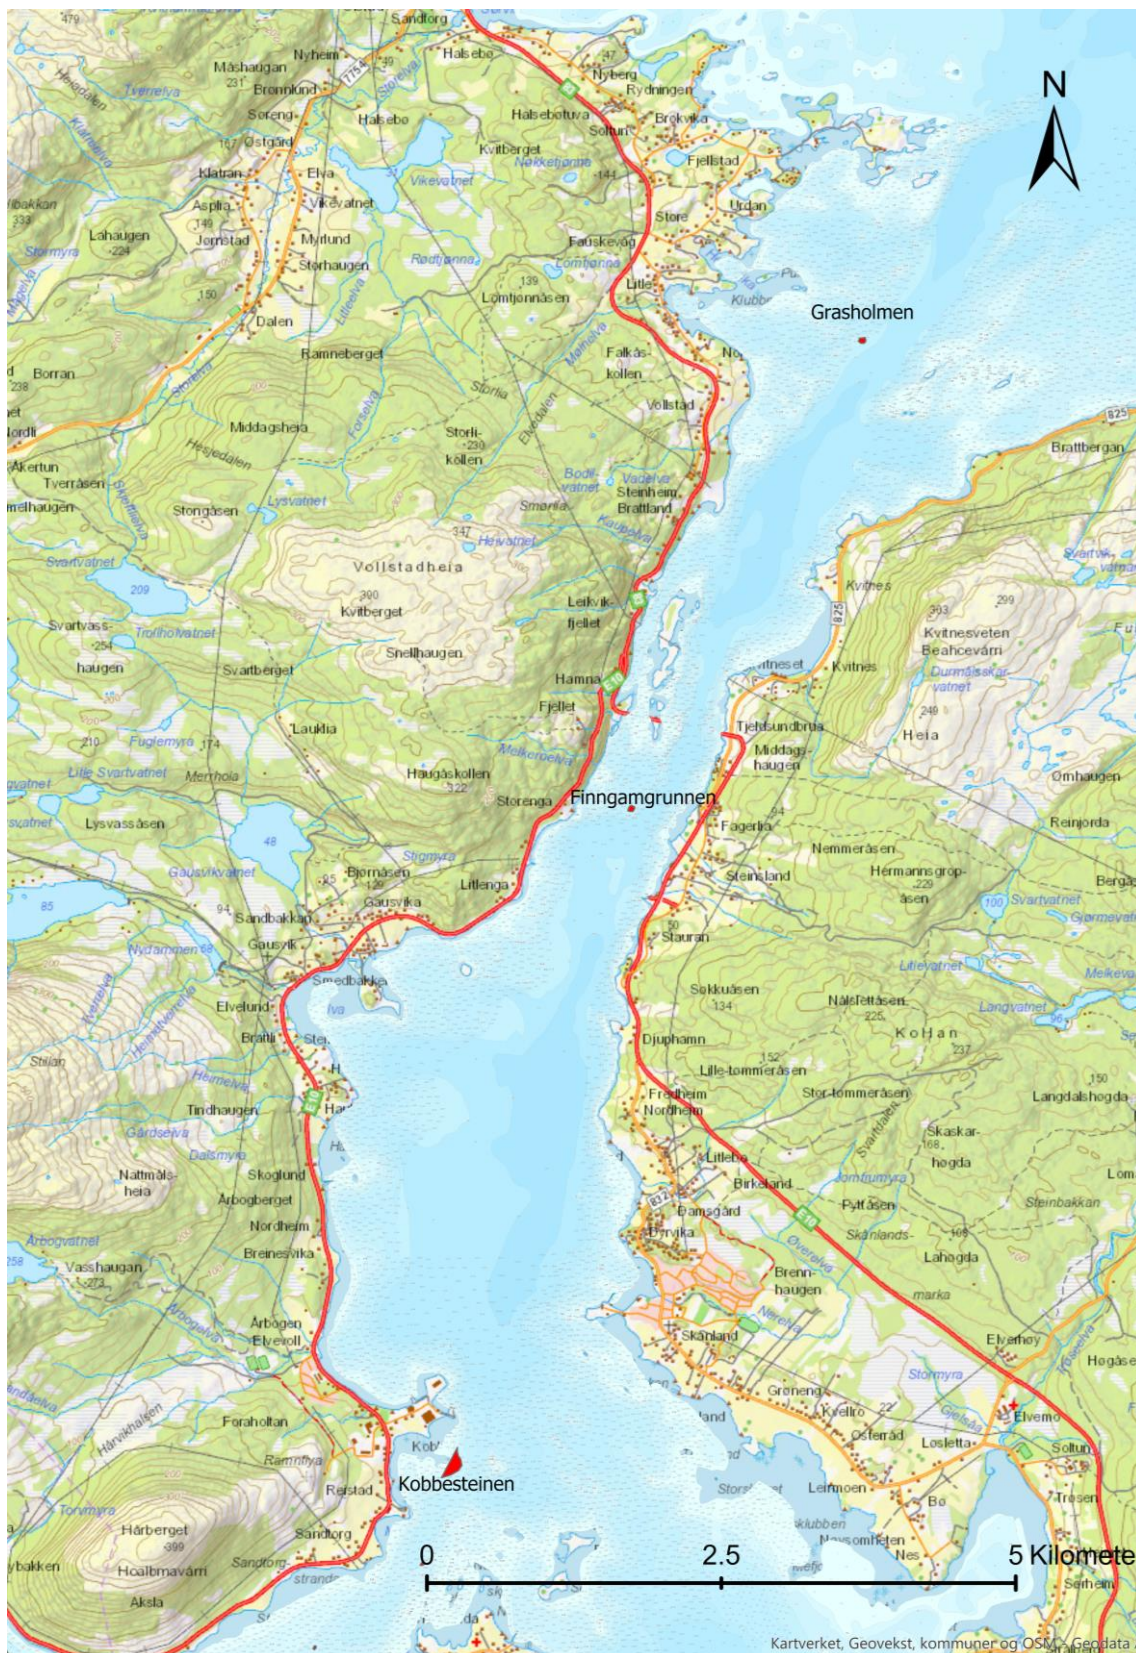
Figur 3-2 Planlagte tiltaksområder for utdyping ved Grasholmen, Finngamgrunnen og Kobbesteinen vist med rødt. Kartkilde Kartverket / Multiconsult

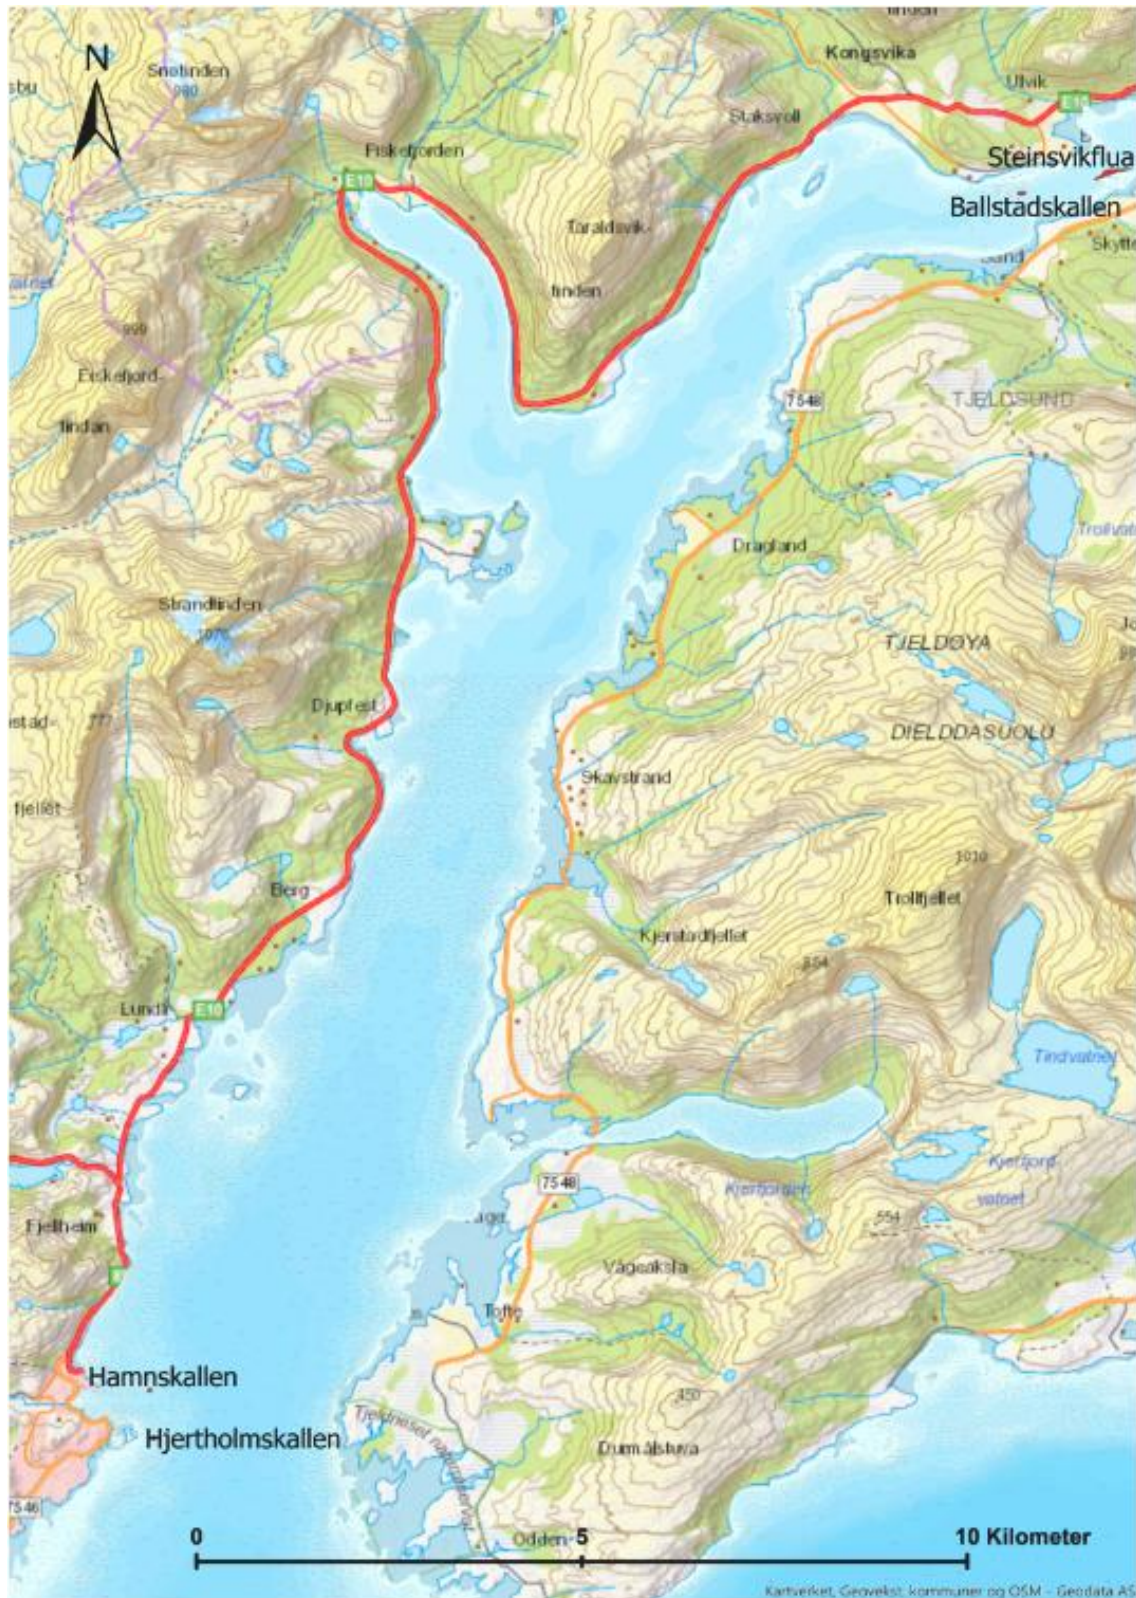
Figur 3-4 Planlagte tiltaksområde for utdyping ved Hamnskallen ved Lødingen. Kartkilde Kartverket / Multiconsult

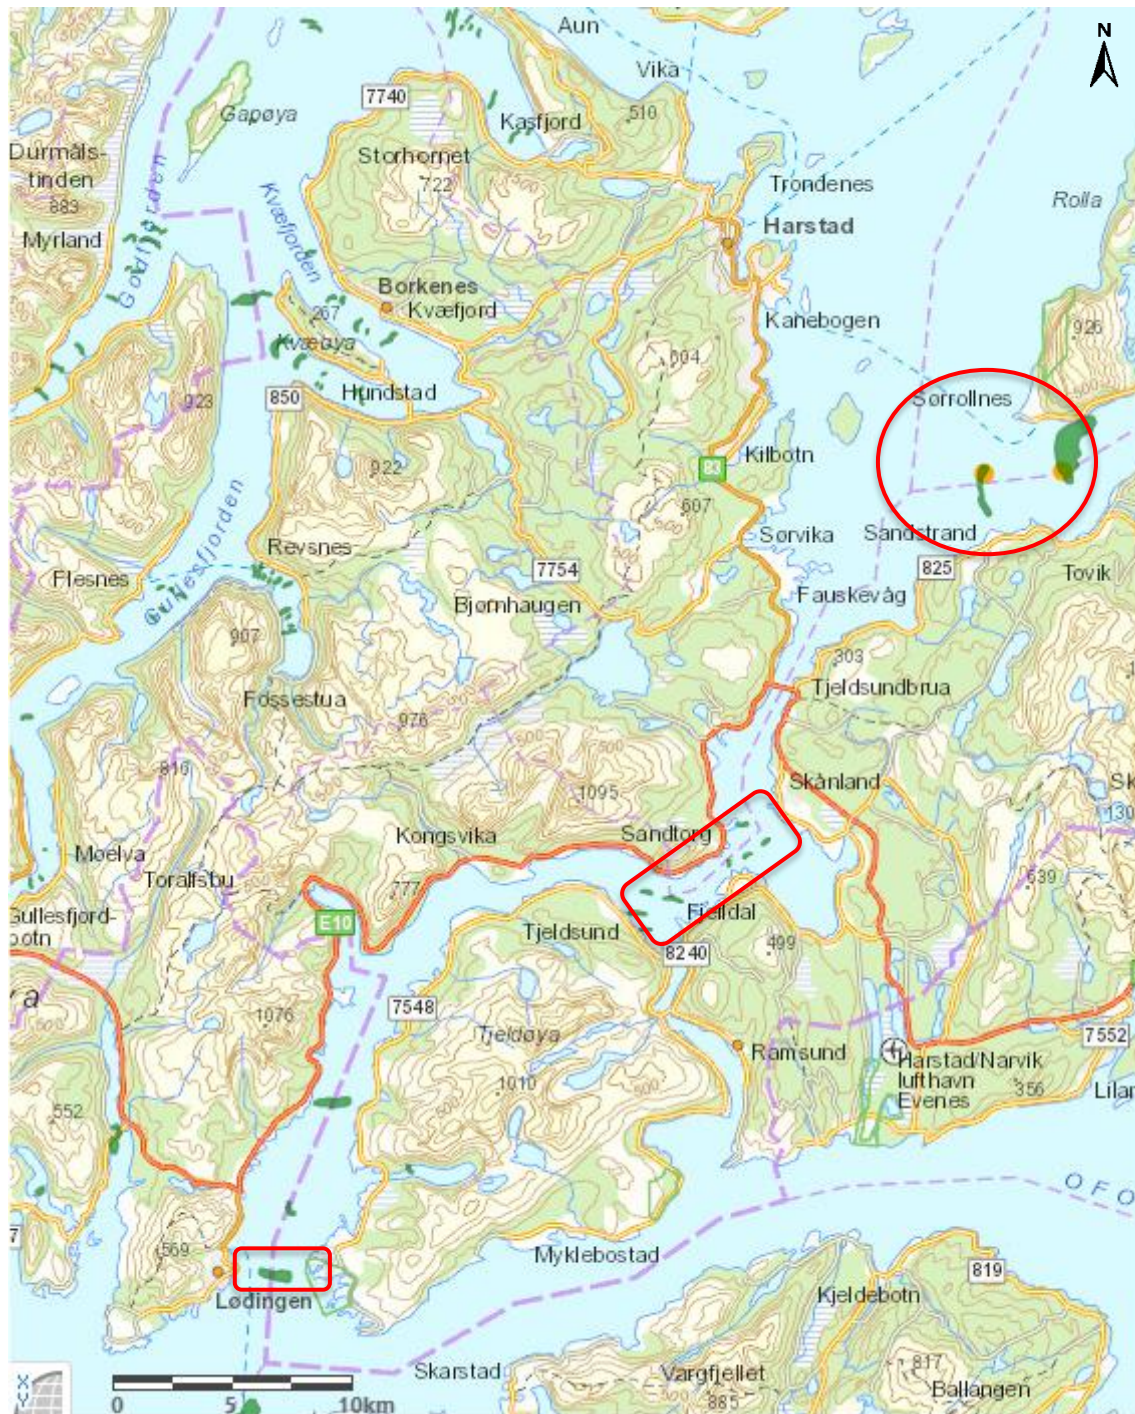
Figur 4-8 Registrerte israndavsetninger vist som grønne områder er markert med firkanter for avsetninger som ligger i nærhet til tiltaksområdene Steinstigrunnen og Kobbesteinen, samt Hamnskallen i sør. Israndavsetninger ved tiltaksområdene er alle definert med B-områder, verdi viktig i naturbase, men den største avsetningen sør for Rolla er A-område med verdi svært viktig. Korallrev er vist med oransje rundinger og markert med rød sirkel, korallrevene ligger ca. 9km øst for tiltaksområde Grasholmen. Kilde Naturbase.

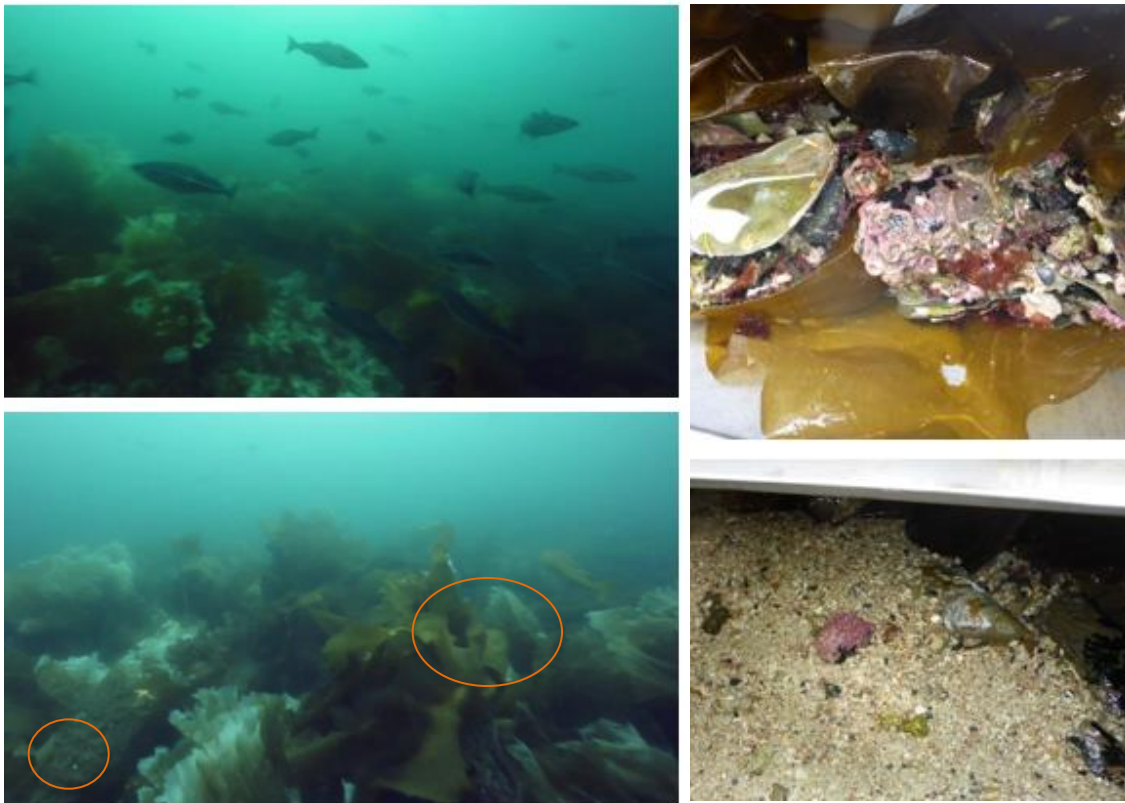
Figur 6-2 Kjeøybøen syd: Øverst tv.: seistim, sukkertare m. påvekst av mosdyr (ROV-2020). Nederst tv.: sukkertare, torsk, sjøstjerne (ROV-2020). Øverst th.: skjellsand og døde skjell med påvekst av rødalger og kalkkrørsmark, sukkertare (Grabb F1-2018). Nederst th.: skjellsand, stein m. vorterugl, døde blåskjell/o-skjell (Grabb F1-2018).

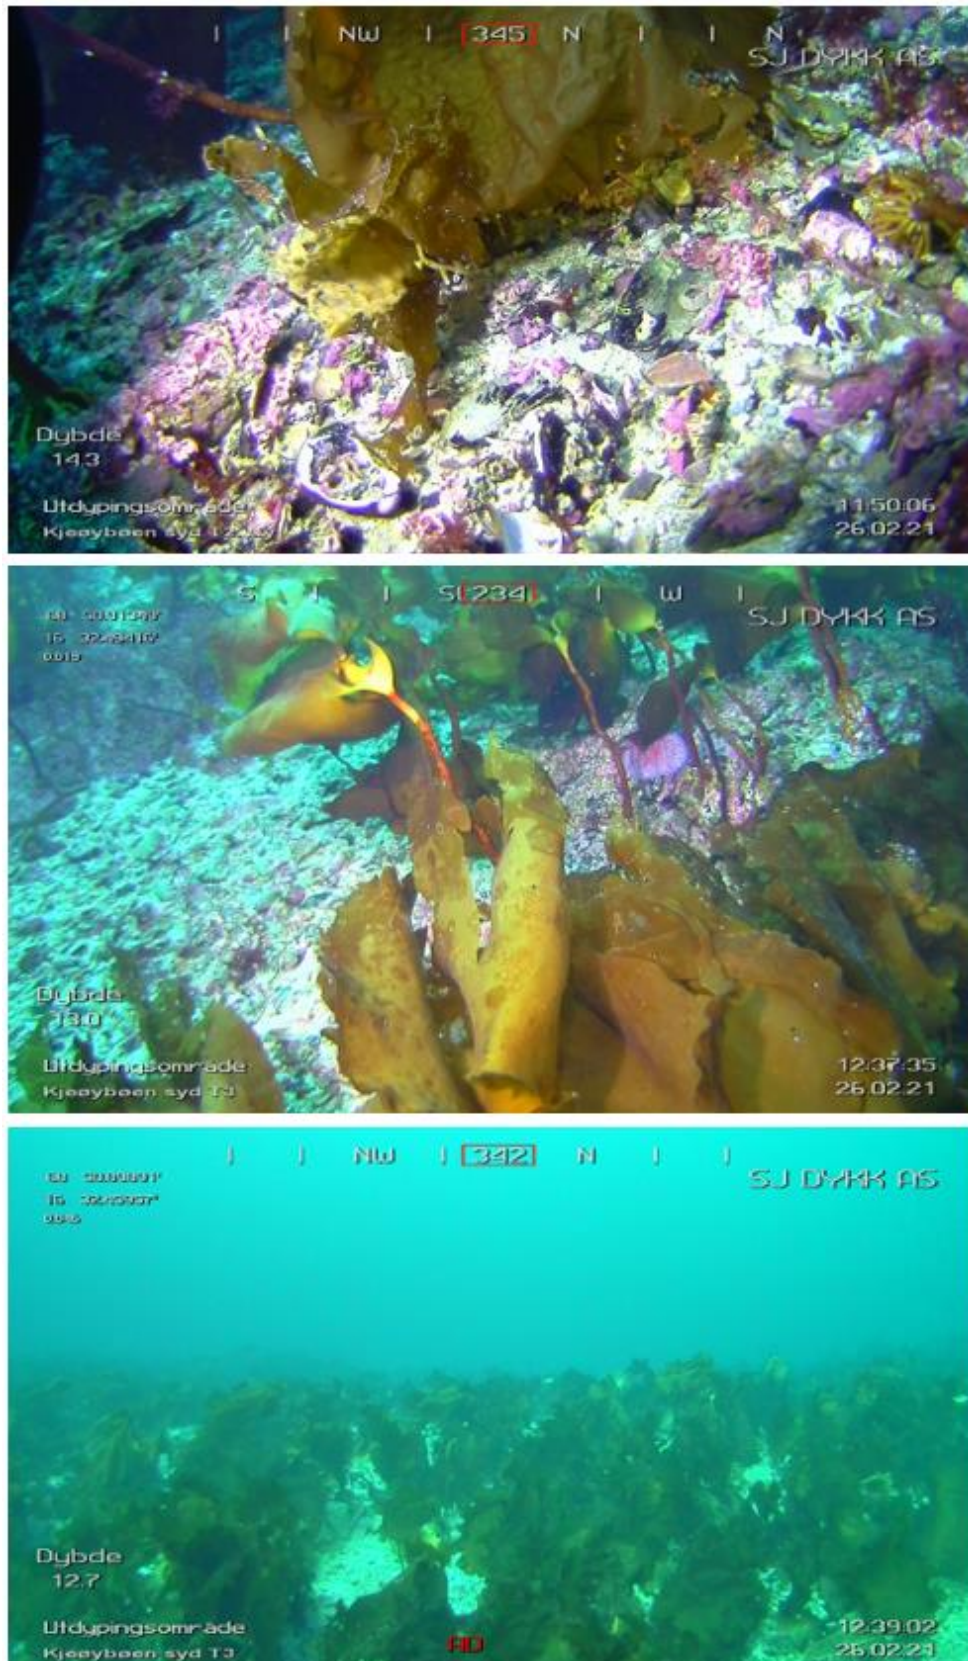
Figur 6-3 Kjeøybeen syd-utdypingsområde 2021. Øverst: T2, 14m (11:50) Skjellsand med rester av o-skjell, kalkalger, sukkertare. Midten: T3, 13m (12:37) Skjellsand, sukkertare, svabergsjøpiggsvin. Nederst: T3, 13m (12:39) Berg/stein med sukkertare ved toppen av grunnen.

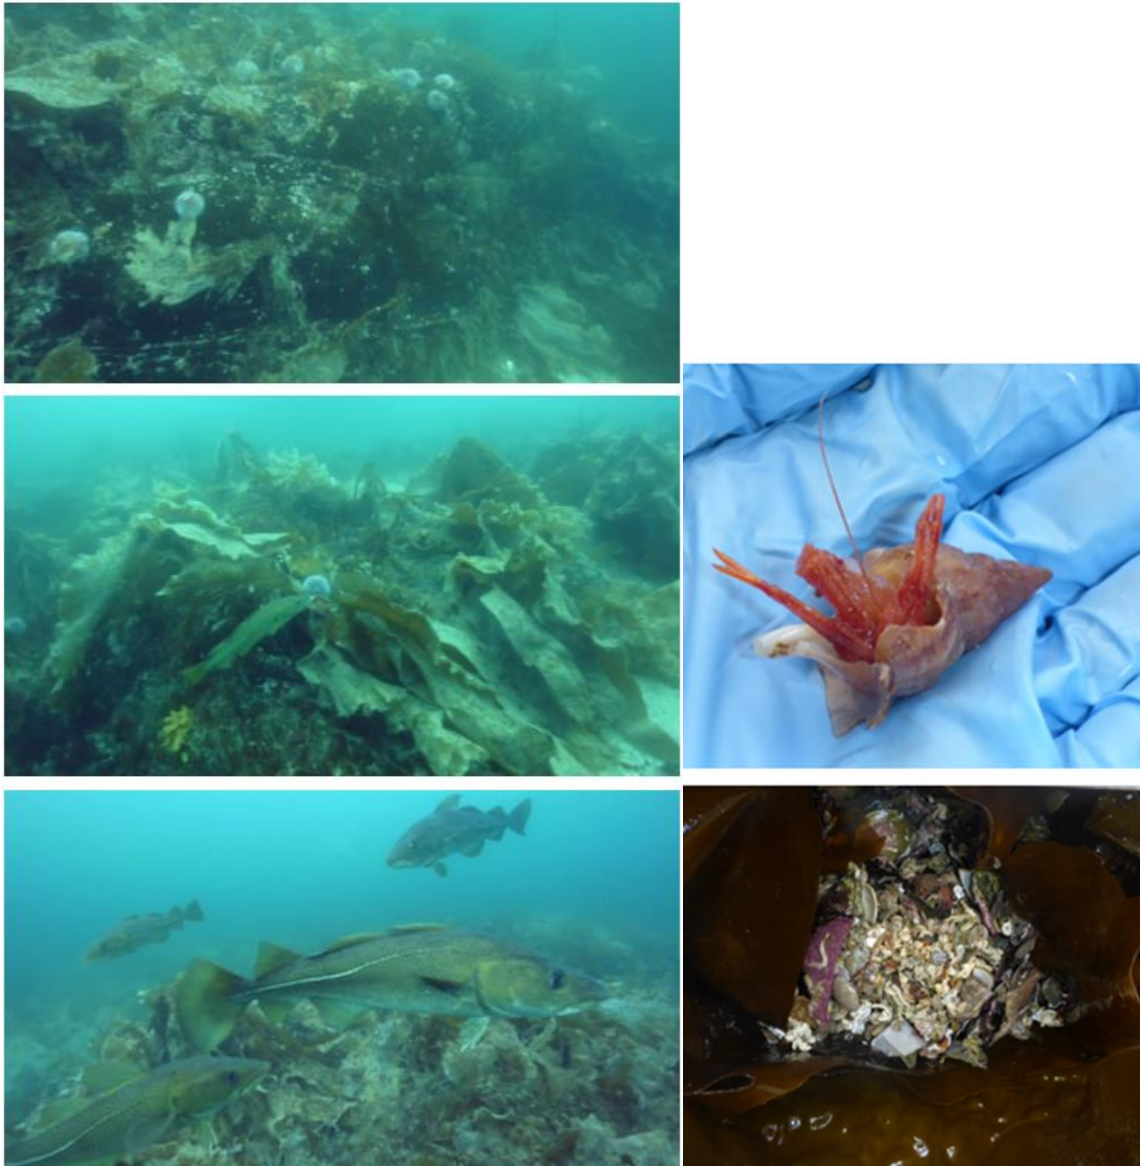
Figur 6-6 Kråknesbøen bilder til venstre ROV-2020, til høyre bilder fra grabbprøve D1(2018): Øverst tv: Berg med kalkkrørsmark og svabergsjøpiggsvin, sukkertare m. påvekst av mosdyr. Midten tv.: Sukkertare, torsk, koralldyr dødmannshånd, Nederst tv.: torskestim. Øverst th.: Sjøkreps i kongsneglskall. Nederst th.: Skjellsand og tareblad.

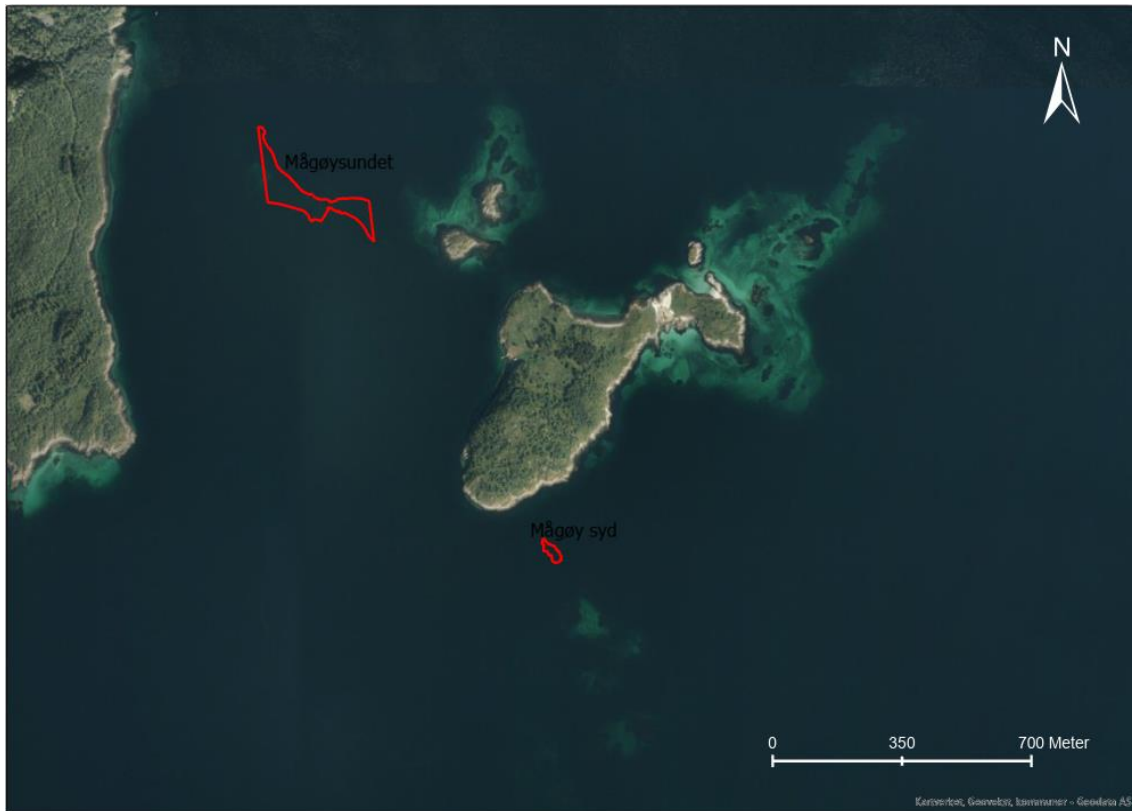
Figur 6-8 Flyfoto ved tiltaksområder for Mågøysundet og Mågøy syd samt områder rundt. Holmer i øst Russeholman og Mågøya i sørøst. Lyse områder viser områder med skjellsand og mulige områder for ruglbunn.

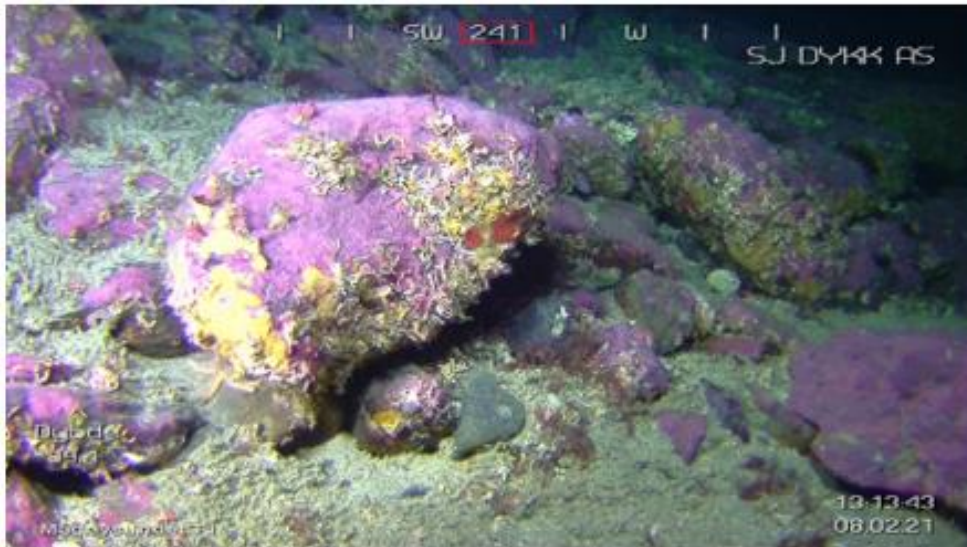
Figur 6-10 Mågøysundet nærområder 2021. Øverst: T1 nord 40m, steiner m slettrugl, kalkrørsmark og svamp, skjellsand. Midten: T3, øst 9m tett med sylindranemone, skjellsand med enkelte løstliggende kalkalger. Nederst: T3 nordøst 14m tette forekomster av ruglbunn og muslingskall.

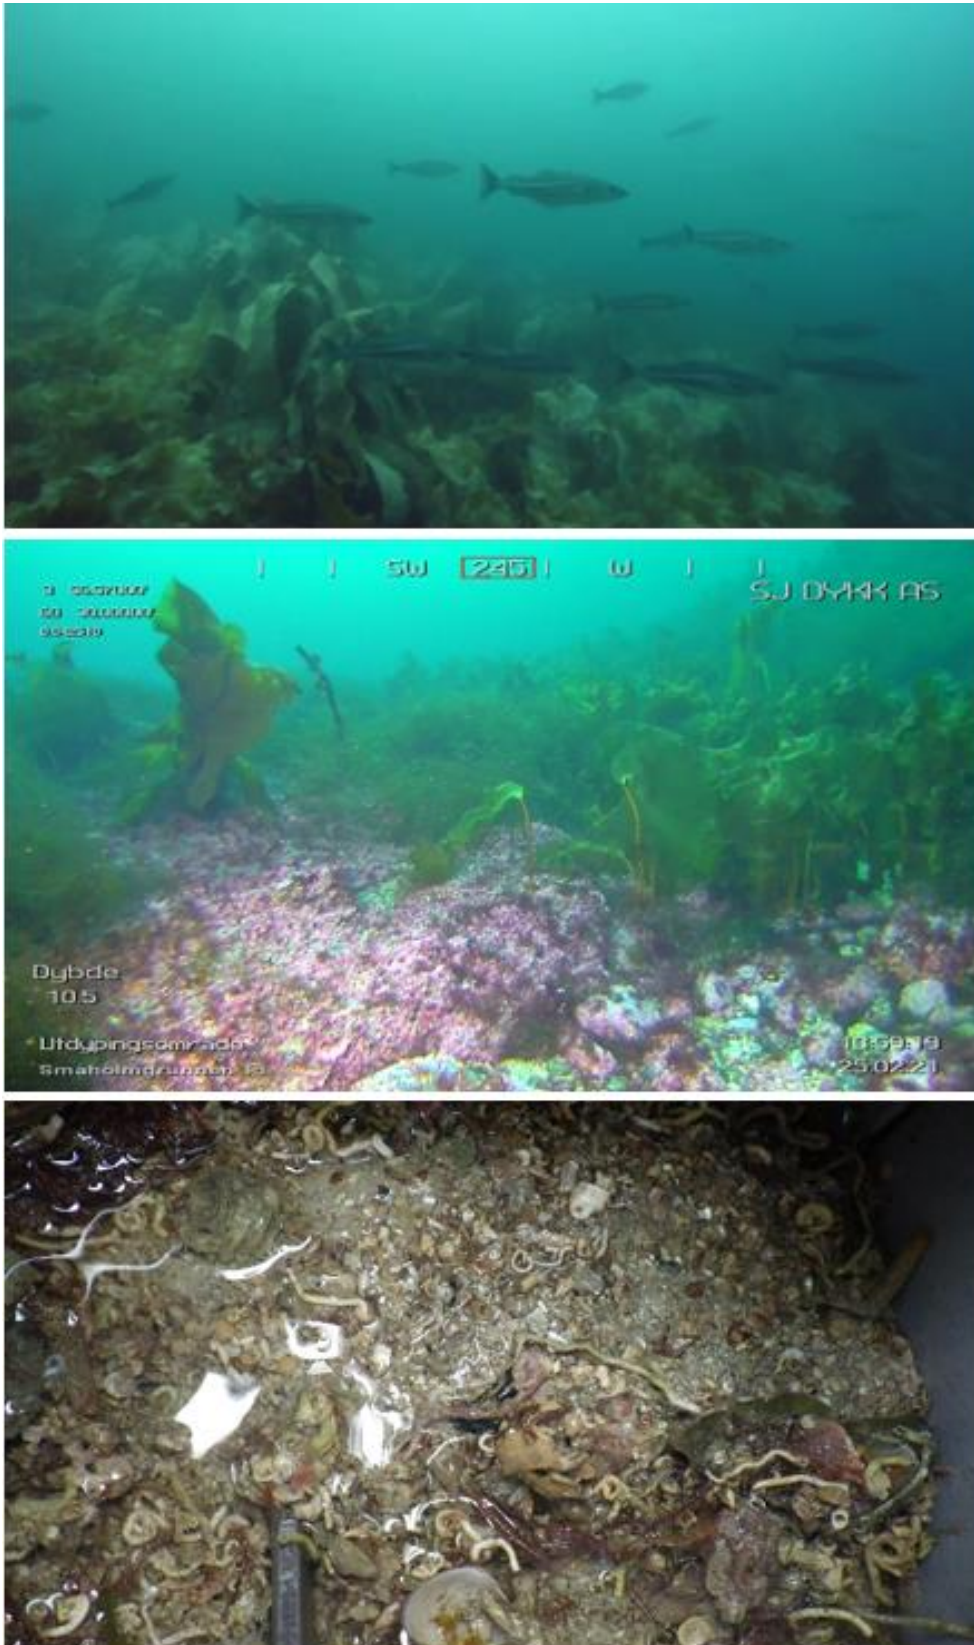
Figur 6-18 Småholmgrunnen utdypingsområde Øverst: Seistim, sukkertare (2020) Midten: T1,7m (13:59) berg og stein, kjerringhår og sukkertare, kalkrørsmark, kalkrødalger (2021) Nederst: grabbprøve BTH11 (2020), lys sand/skjellsand, rester etter haneskjell, kalkrørsmark, rørboende børstemark

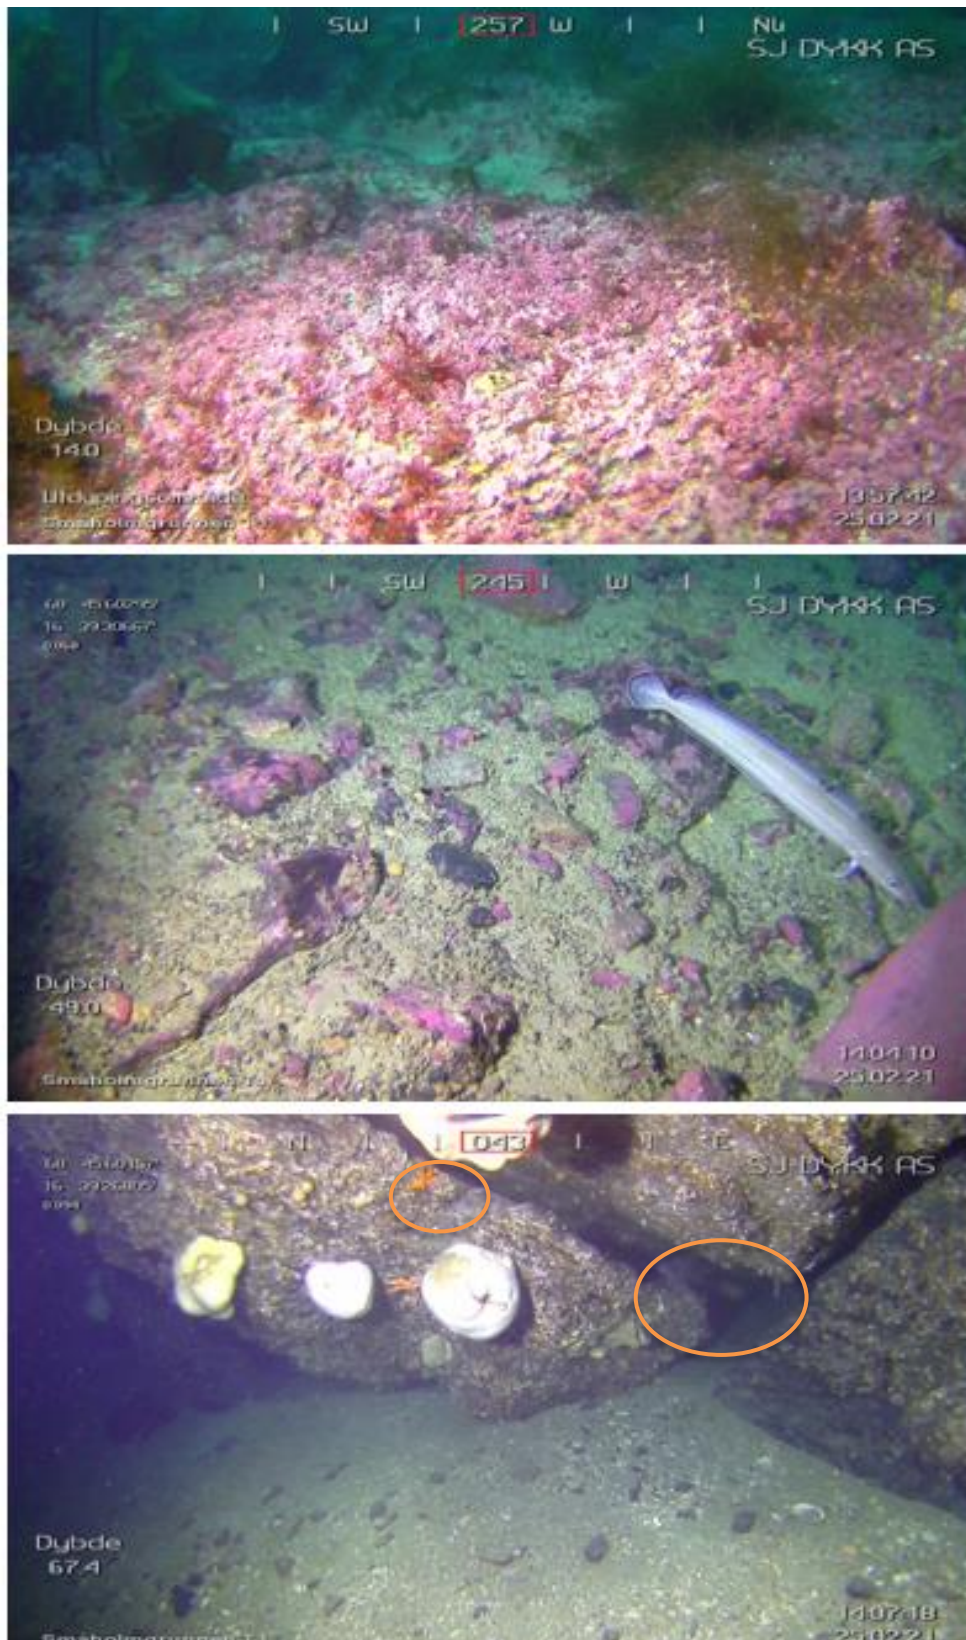
Figur 6-19 Småholmgrunnen nærområder 2021. Øverst: T1, 14m (13:57) i kanten på utdypingsområdet, skjellsand og steiner, ruglbunn, kalkrødalger på berg, bladformet rødalger, kjerringhår og sukkertare. Midten: T1, 49m (14:04) sand og steiner, kalkrødalger på steiner, lange. Nederst: T1, 67m (14:07) sand med skjellrester, ulike svamp (bl.a. slekten Geodia), sjøstjerner (trolig rødsjøstjerne), brosme innringet.

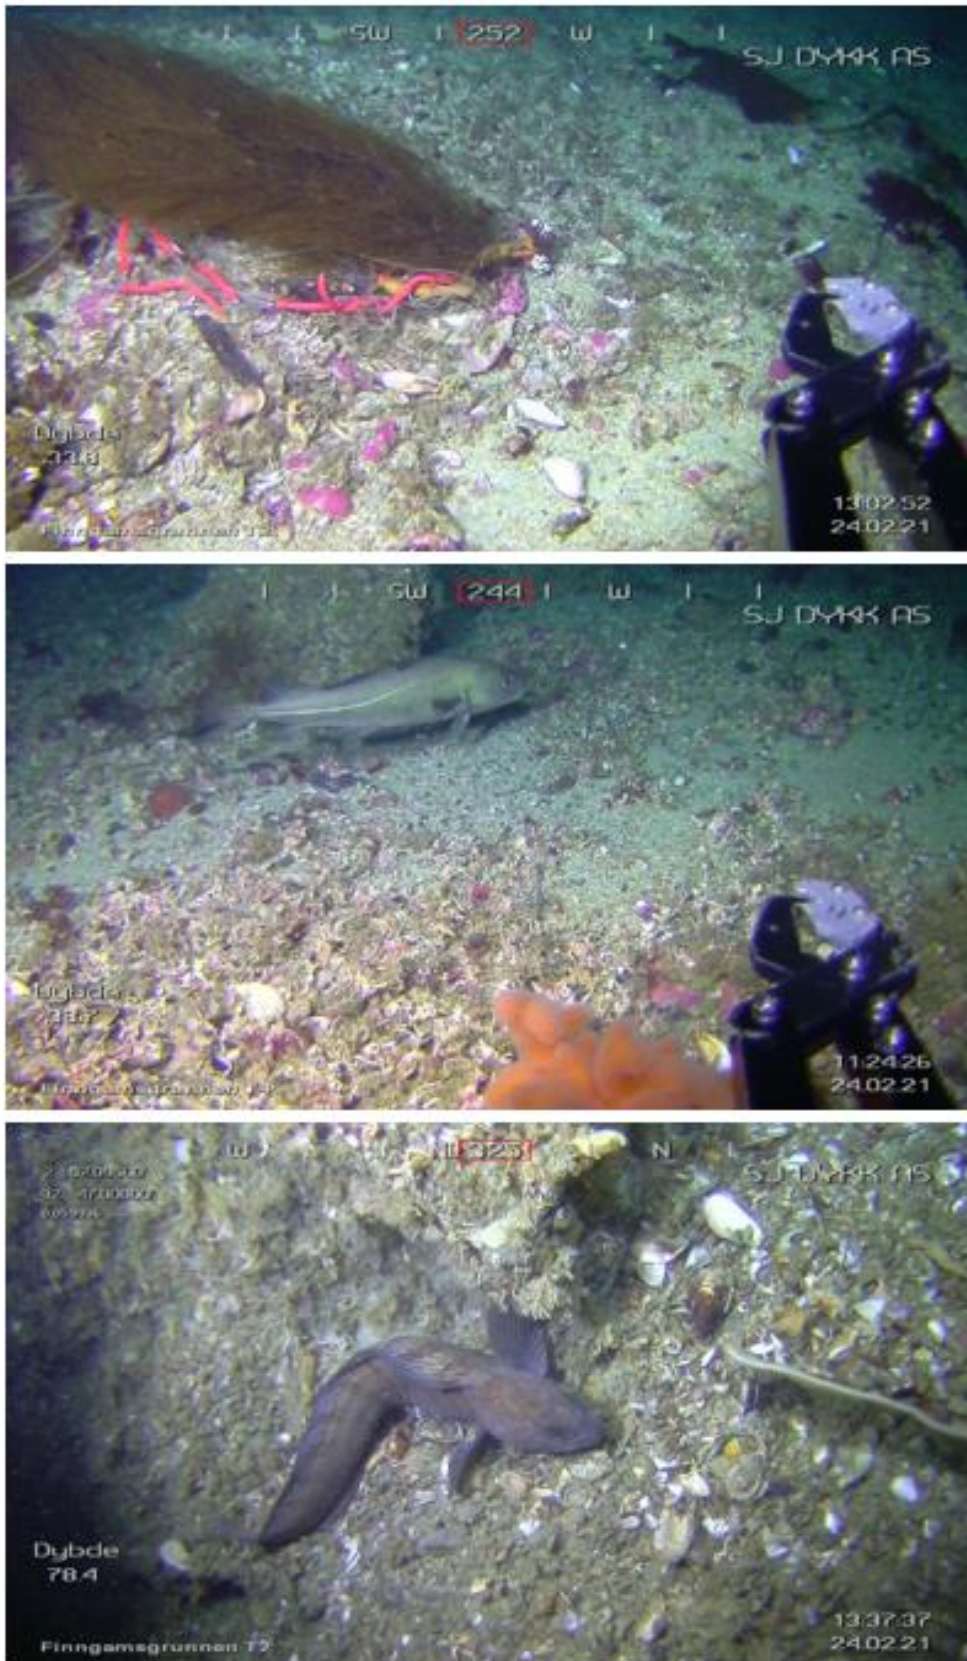
Figur 6-25 Finnåmegrunden, nærområde. Øverst: T2, 34m (13:03) Skjellsand og steiner, brunalge vanlig kjerringhår, tare rester, steiner med påvekst av kalkalger, søppel fiskesnøre. Midten: T4, 39m (11:24). Skjellsand og steiner, torsk, bløtkorall dødmannshånd i forkant. Nederst: T2, 78m, (13:37). Skjellsand, ulike svamp og gråsteinbit.

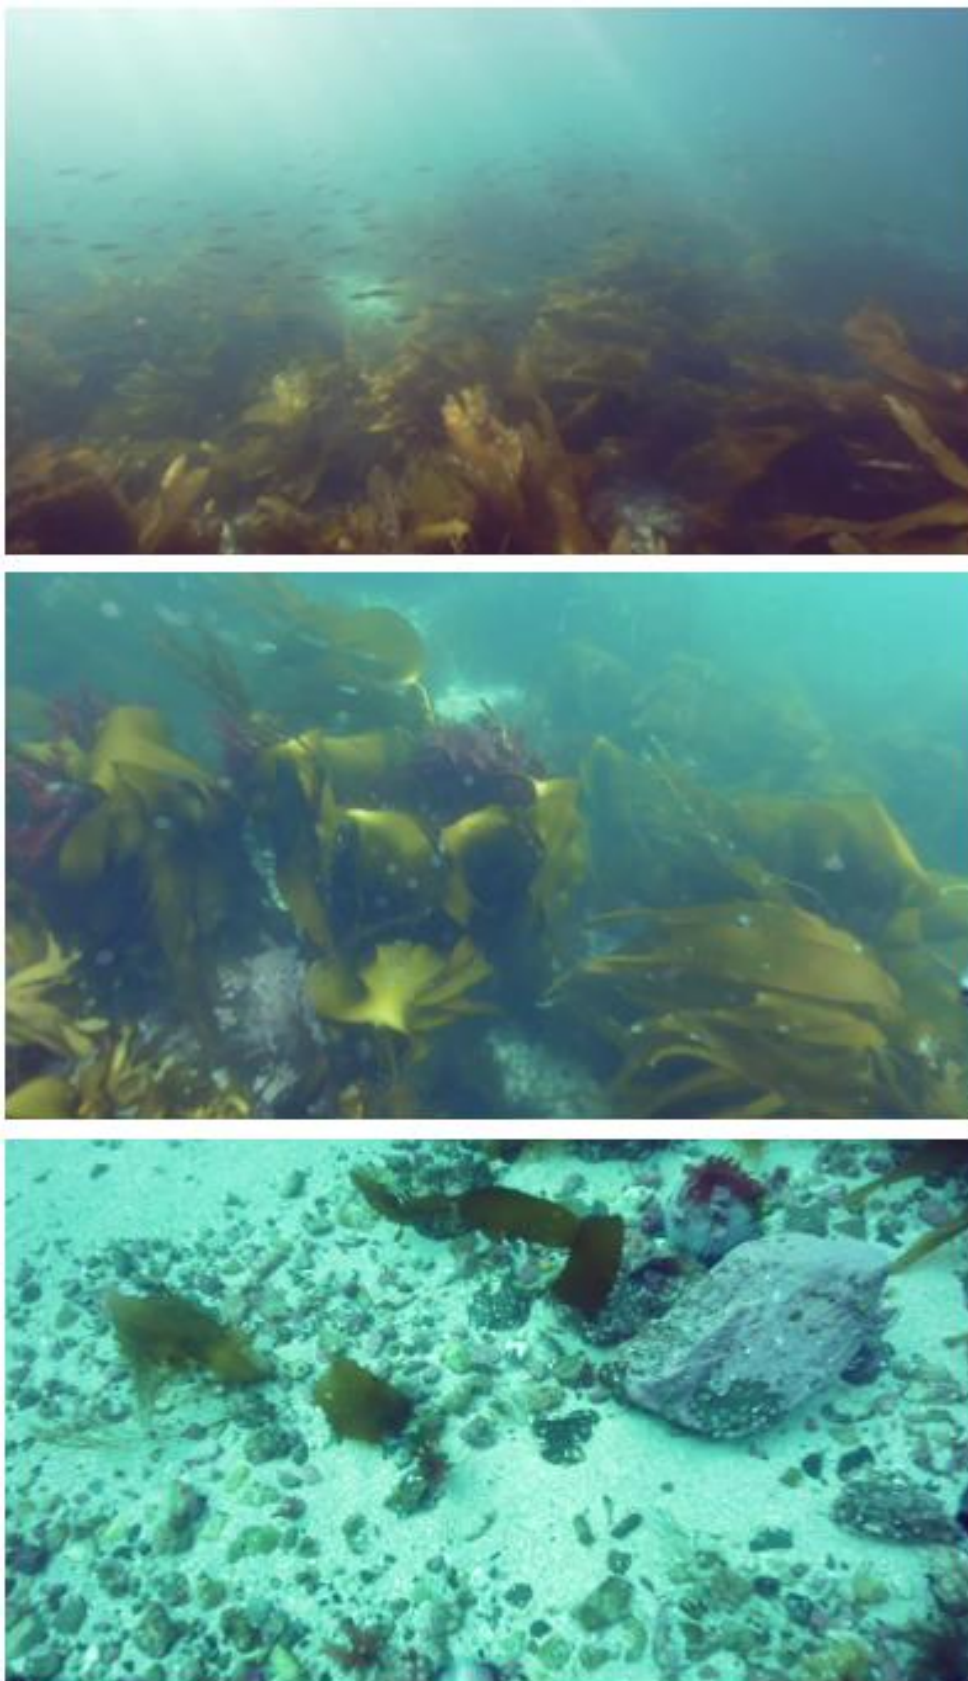
Figur 6-27 Kobbesteinen utdypingsområde ROV-2020 Øverst: Stim av fiskeyngel, tareskog stortare, enkelte butare. Midt: Stortare m. påvekst av ulike rødalger (søl, fagerving/eikeving), butare. Nederst: lys sand med steiner, svabergsjøpiggsvin, tarerester, slettrugl på steiner.

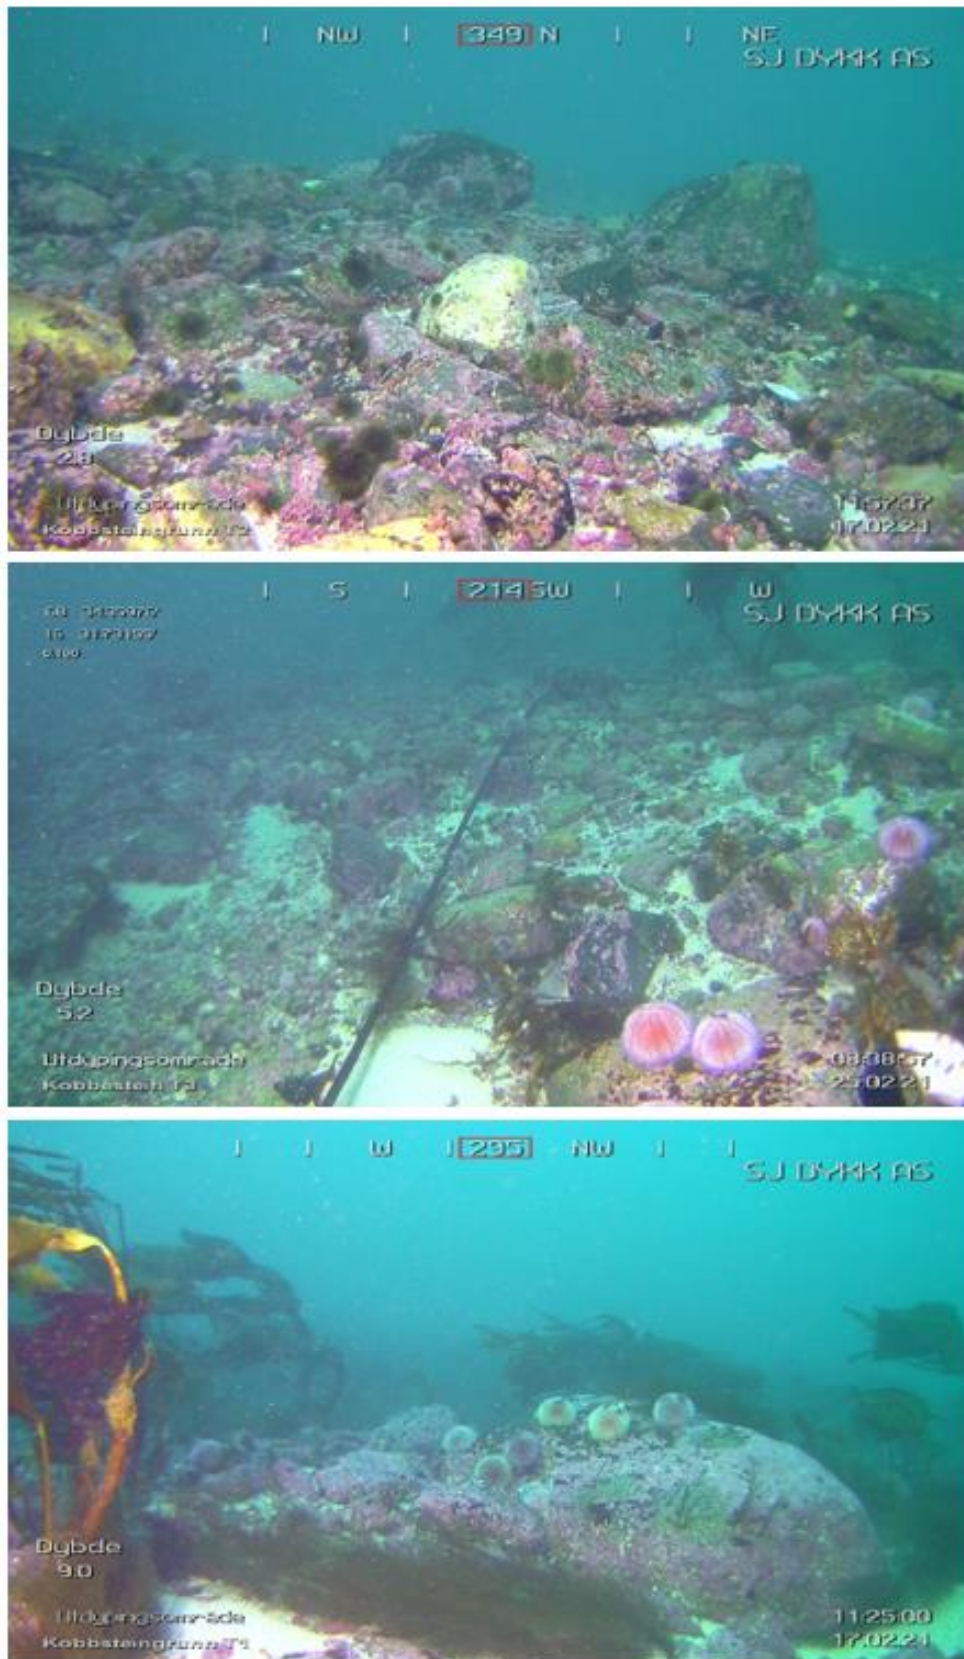
Figur 6-28 Kobbesteinen utdypingsområde 2021. Øverst: T2,3m (11:57) Steiner med påvekst av kalkalger, drøbakstjøpiggsvin, svabergstjøpiggsvin. Midten: T3, 5m (08:38) Blandingsbunn, steiner og skjellsand, spredte tarer, svabergstjøpiggsvin, kabel. Nederst: T1, 9m, (11:25). Blandingsbunn, svabergstjøpiggsvin, samt stortare med påvekst av rødalger, vanlig kjerringhår og mosdyr.

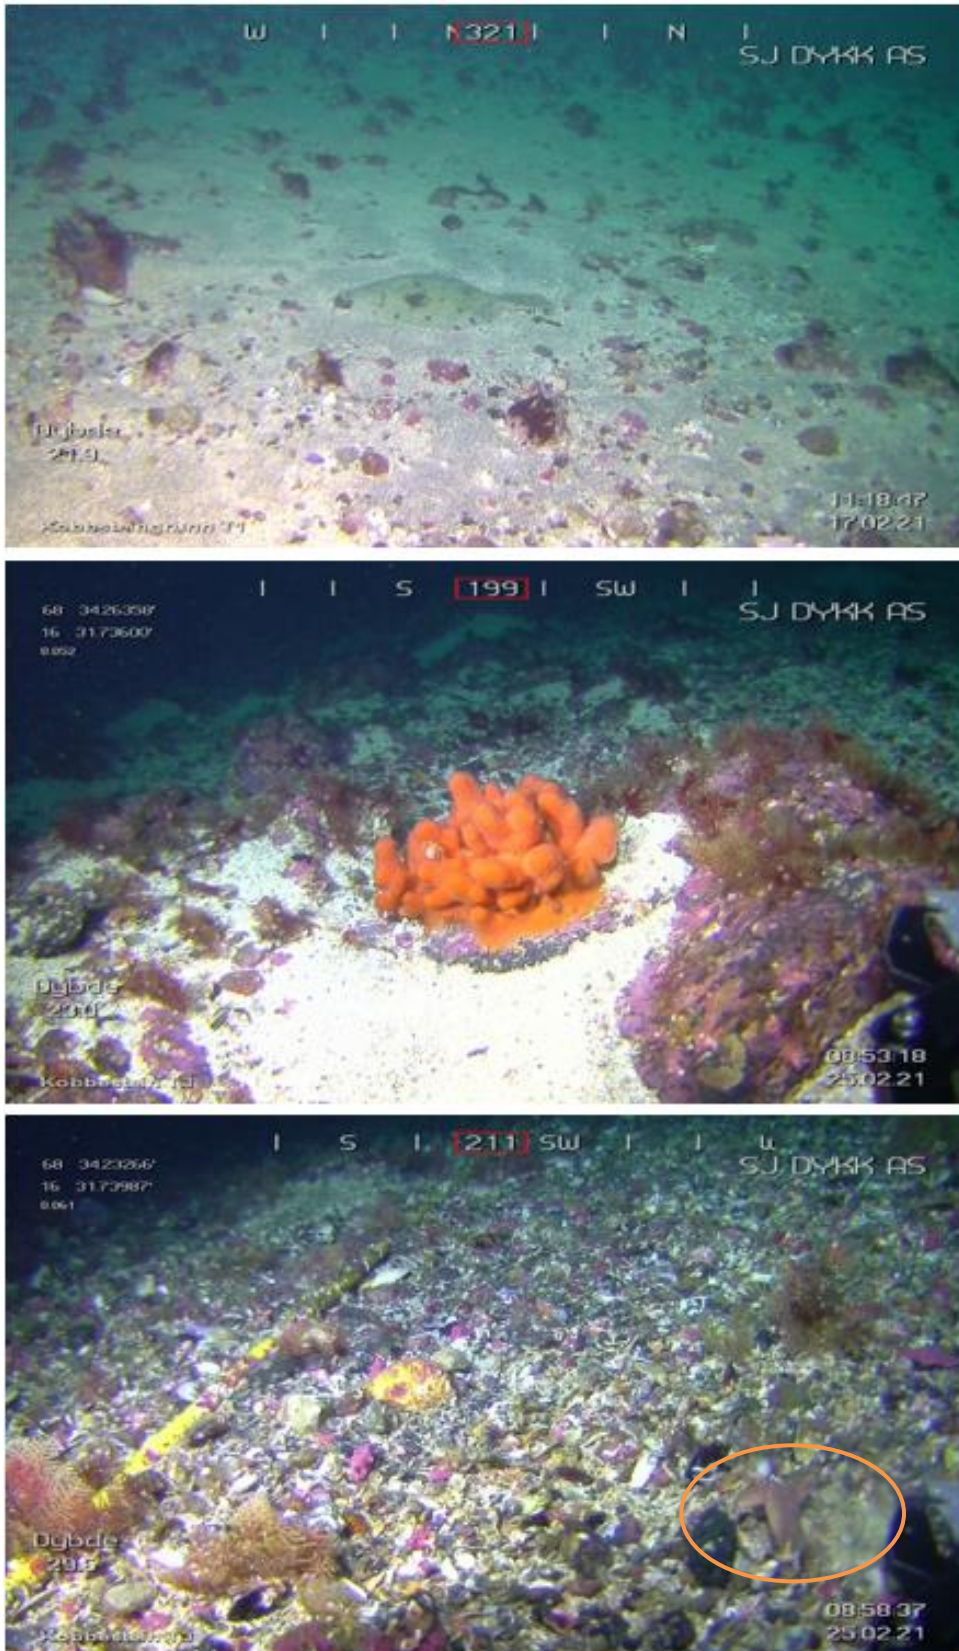
Figur 6-29 Kobbesteinen nærrområde 2021. Øverst: T1, 22m (11:18) Blandingsbunn skjellsand og steiner med kalkalger, og bladformede rødalger, rødspette. Midten: T3, 23m (08:53) Blandingsbunn, steiner m ulike rødalger, skjellsand, dødmannshånd Nederst: T3, 30m, (08:58) skjellsand og steiner, kalkalger på steiner, sjøstjerne (innringet) rødalger, kabel
