## Bognes- Tjeldsund-Harstad med innseilinger – Naturmangfold i sjø

Naturmangfold i sjø

DOKUMENTKODE: 10219434-RIM-RAP-001

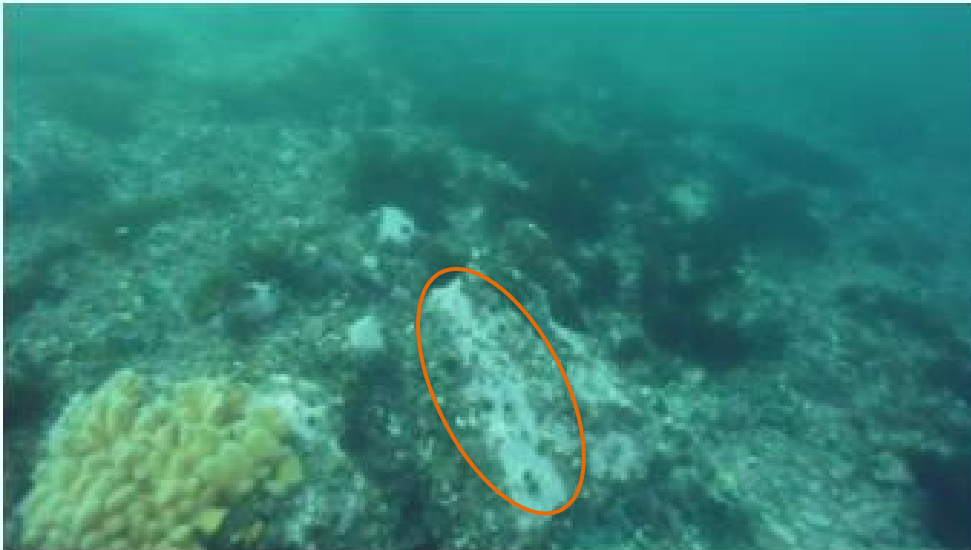
*Figur 6-33 Grunne NØ for Steinstigrunnen, ROV 2020. Dødmannshånd, innringet stein som trolig er beitet av drøbaksjøpiggsvin, brunalger (trolig vanlig kjerringhår).*

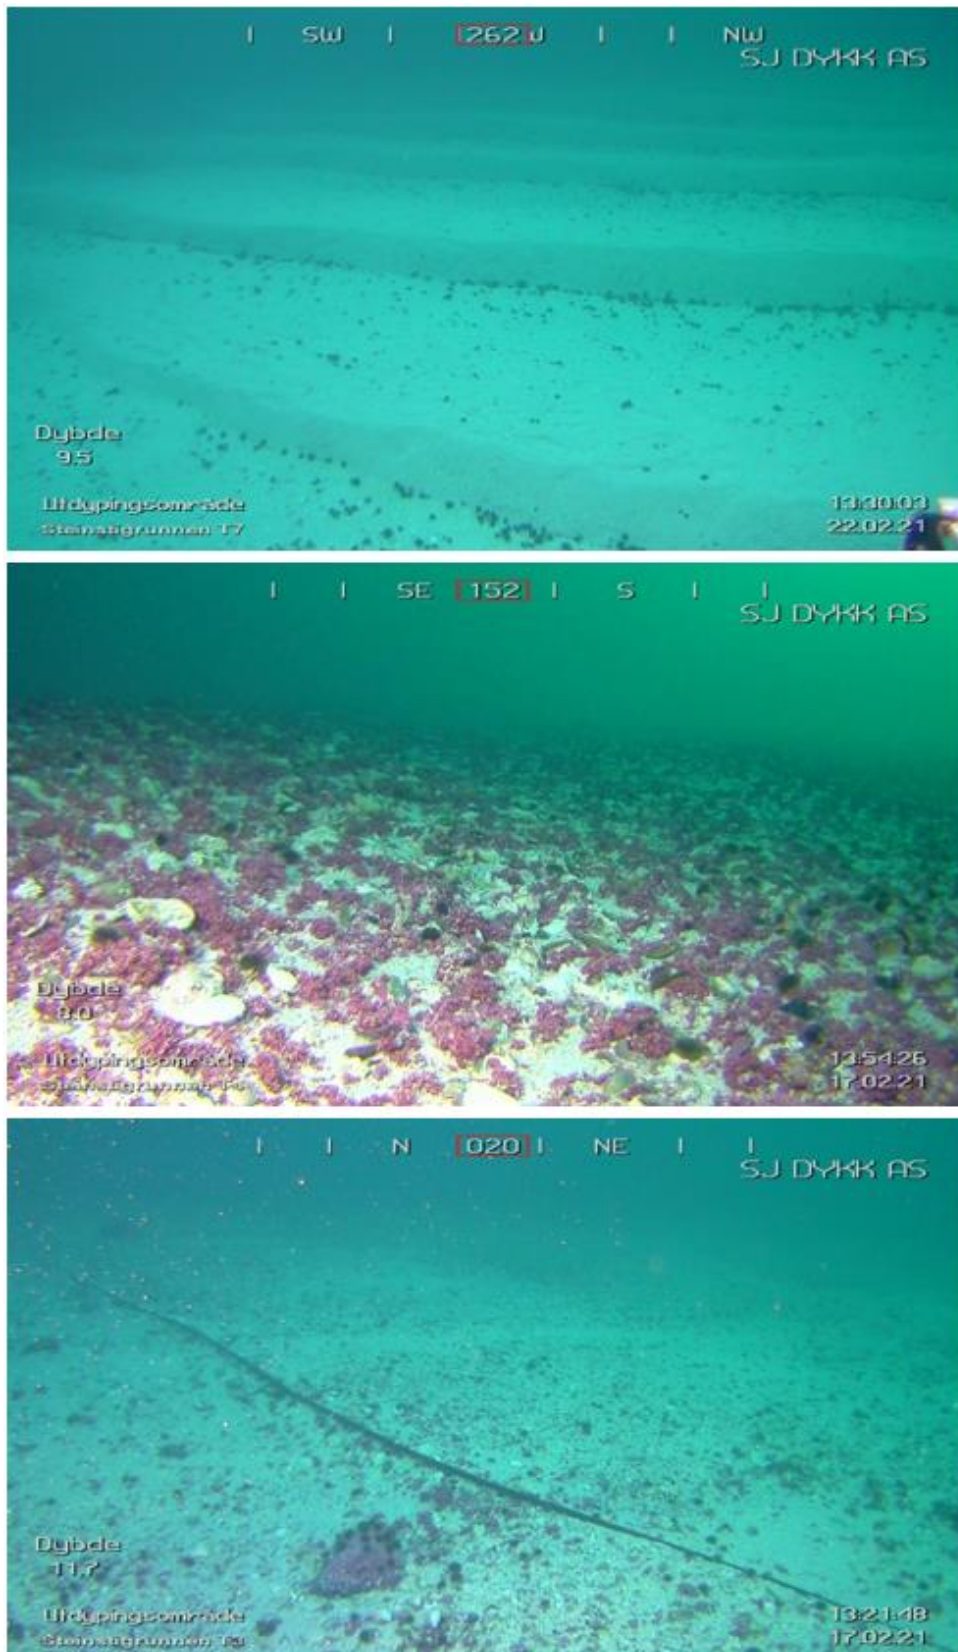
Figur 6-35 Steinstigrunnen utdypingsområde, hoveddel, 2021. Øverst: T7, 10m (13:30) Skjellsand danner «trappeformasjoner» pga. sterk strøm, rugl samles i bakkant av kantene. Midten: T4, 8m (13:54) Skjellsand, rester av o-skjell, ruglbunn drøbaksjøpiggsvin. Nederst: T3, 12m (13:21) steiner med kalkalger, noe ruglbunn, drøbaksjøpiggsvin, sjøkabel.

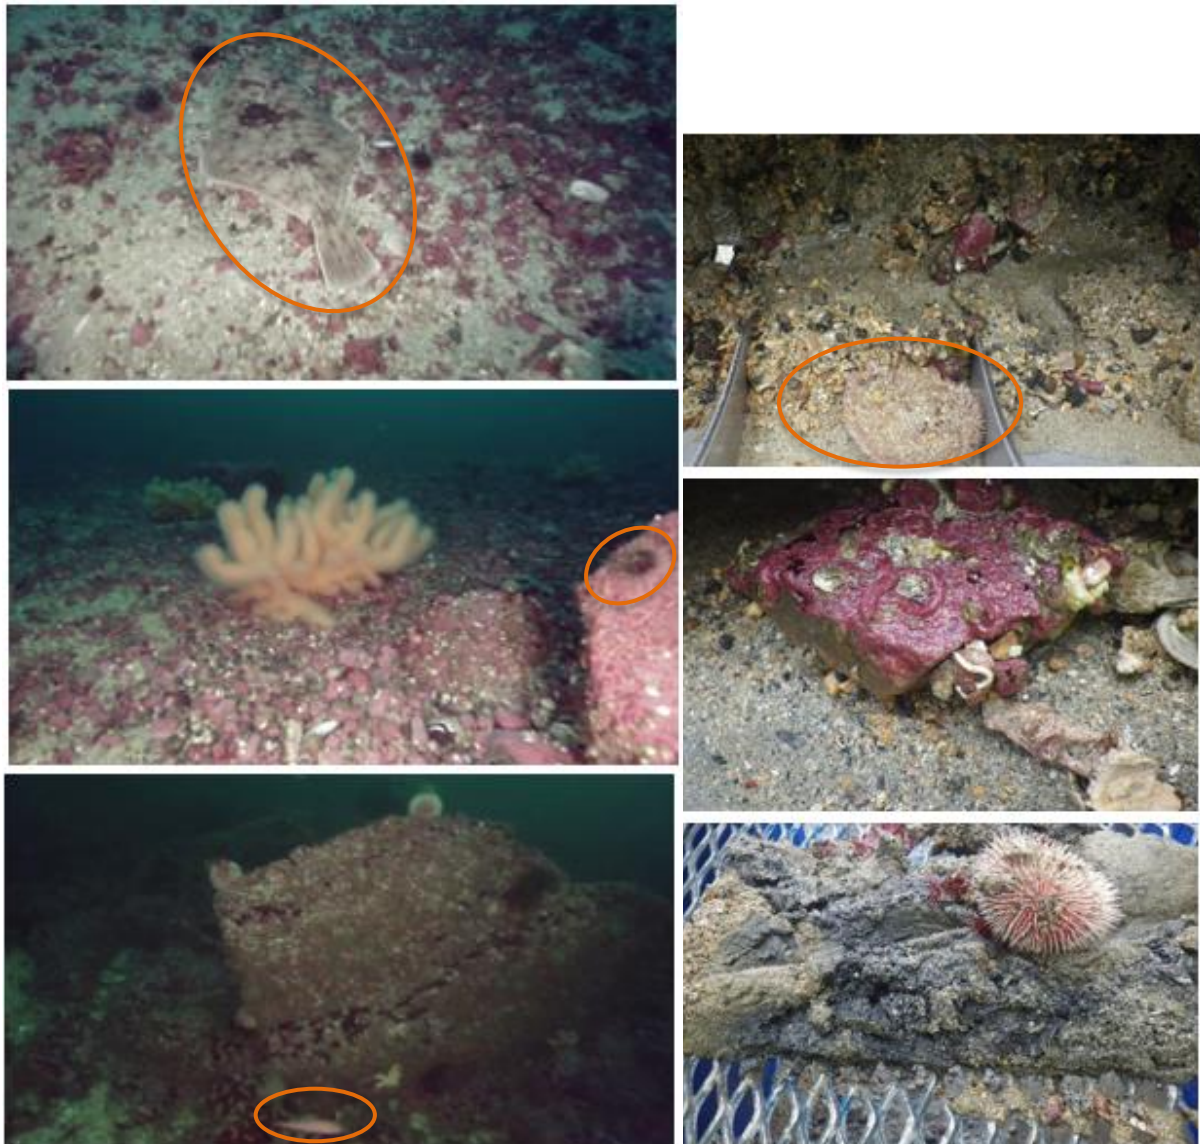
Figur 6-39 Hårvik deponi, bilder til venstre ROV-2020, bilder til høyre: grabbprøve BTH 21(2020), Rødspette (innringet), sandbunn, steiner med rødalger slettrugl. Midten tv.: Bløtkorall dødmannshånd, sjøpiggsvin (innringet), steiner med rødalge slettrugl /vorterugl. Nederst tv.: «Smilende sjømonster» stein med slettrugl /vorterugl, to svabergsjøpiggsvin, sjøstjerner, liten fisk (innringet). Øverst th.: lys skjellsand, steiner med rødalger (slettrugl /vorterugl), trolig purpursjømus. Midten og nederst th.: Lys sand/skjellsand, mørkere sand nederst, kalkrørsmark, svabergsjøpiggsvin, steiner med slettrugl/vorterugl.

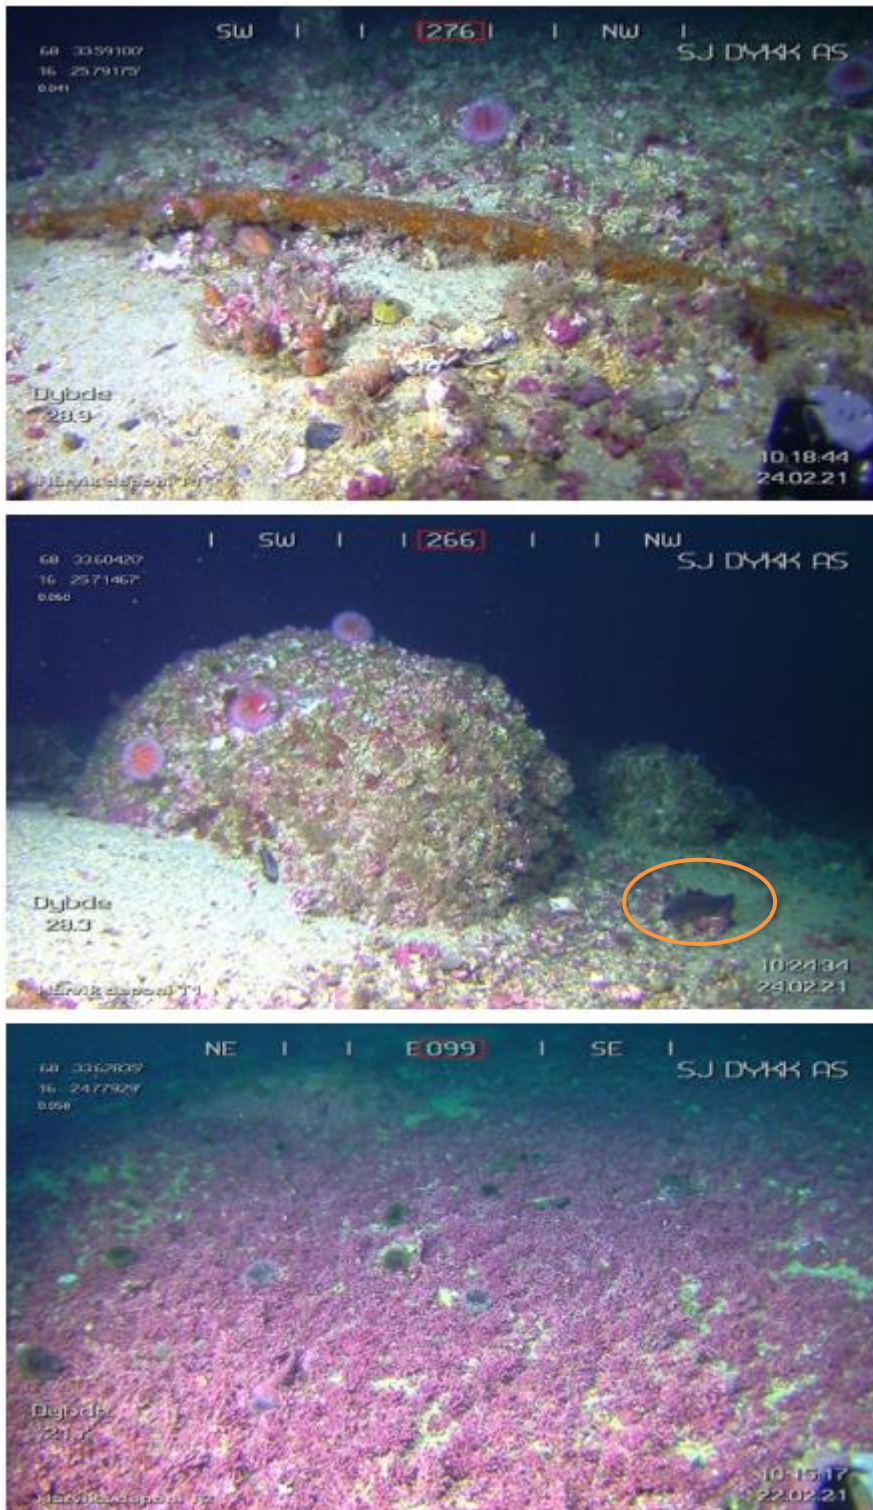
Figur 6-40 Hårvik deponiområde 2021. Øverst: T1, 28m (10:24) Skjellsand, rør/kabel delvis nedgravd, sand og småstein med påvekst av kalkarødalger, duskformede alger, svabergsjøpiggsvin. Midten: T1, 28m (10:24) skjellsand og store steiner med påvekst av kalkrørsmark og alger, svabergsjøpiggsvin, brunpølser, (innringet). Nederst: T2, 22m (10:15), ruglbunn med skjellsand under, drøbaksjøpiggsvin.

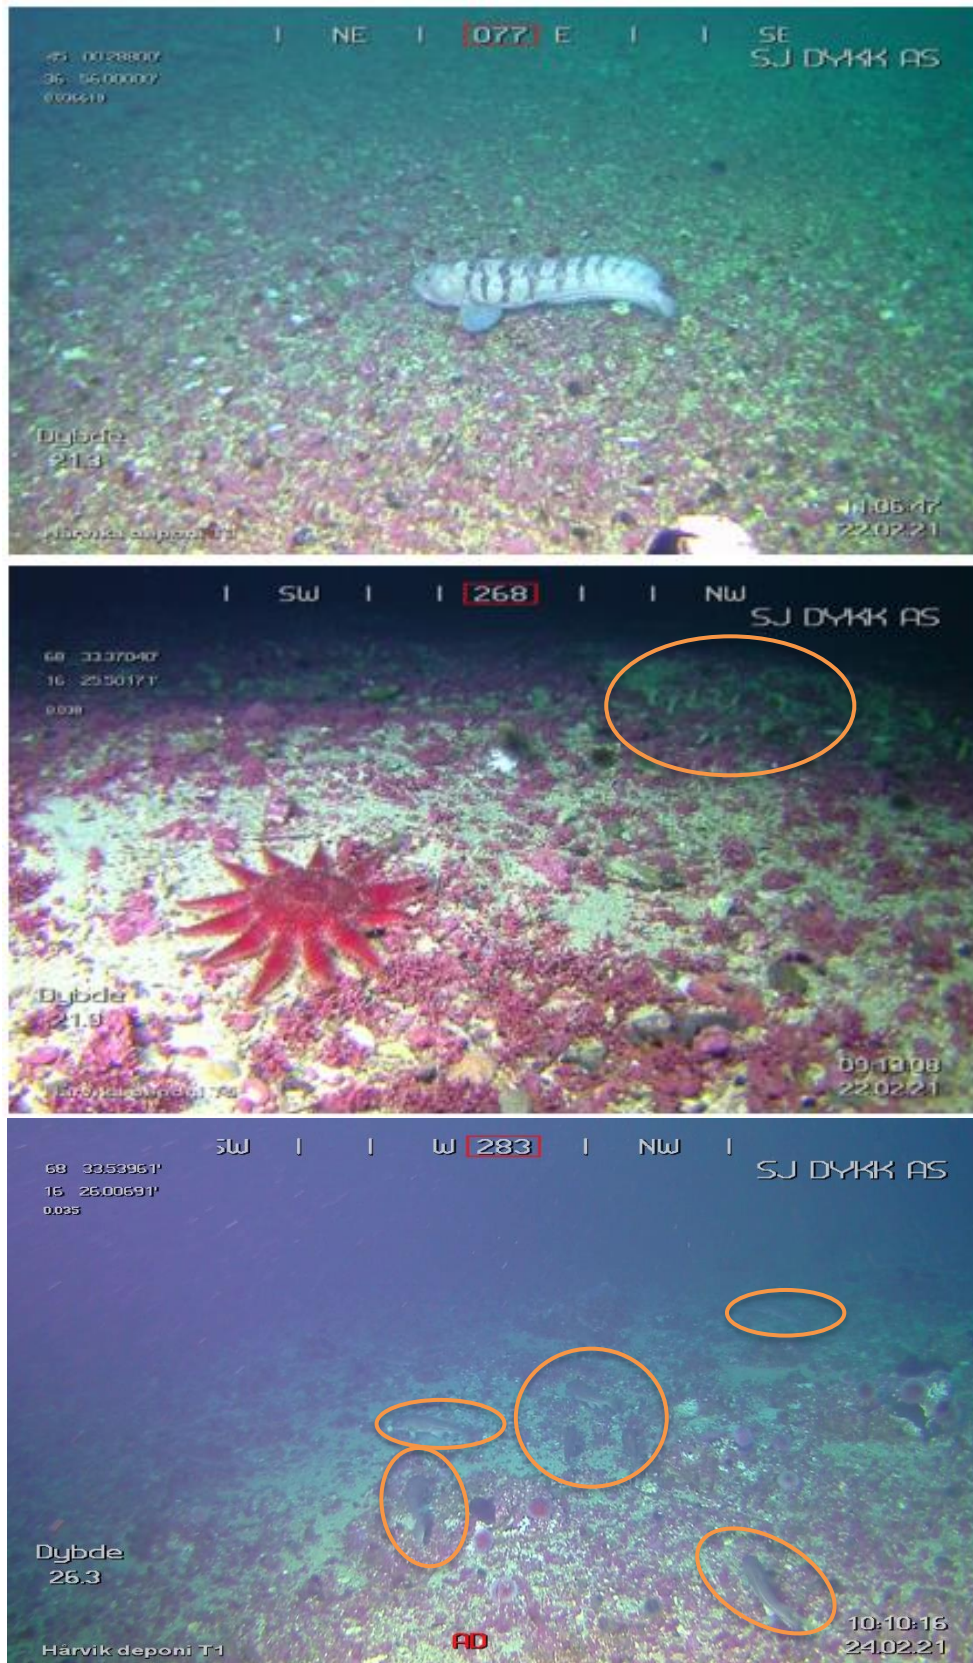
Figur 6-41 Hårvik nærrområde 2021. Øverst: T3, 21m (11:06) blandingsbunn, sand og småstein med påvekst av kalkarødalger, gråsteinbit. Midten: T5, 22m (09:13) ruglbunn, skjellsand, steiner med påvekst av kalkalger, drøbakspiggsvin, pusterør til nedgravde skjell (innringet). Nederst: T1, 26m (10:15), torskestim (innringet) i sørlige del av deponiområde.

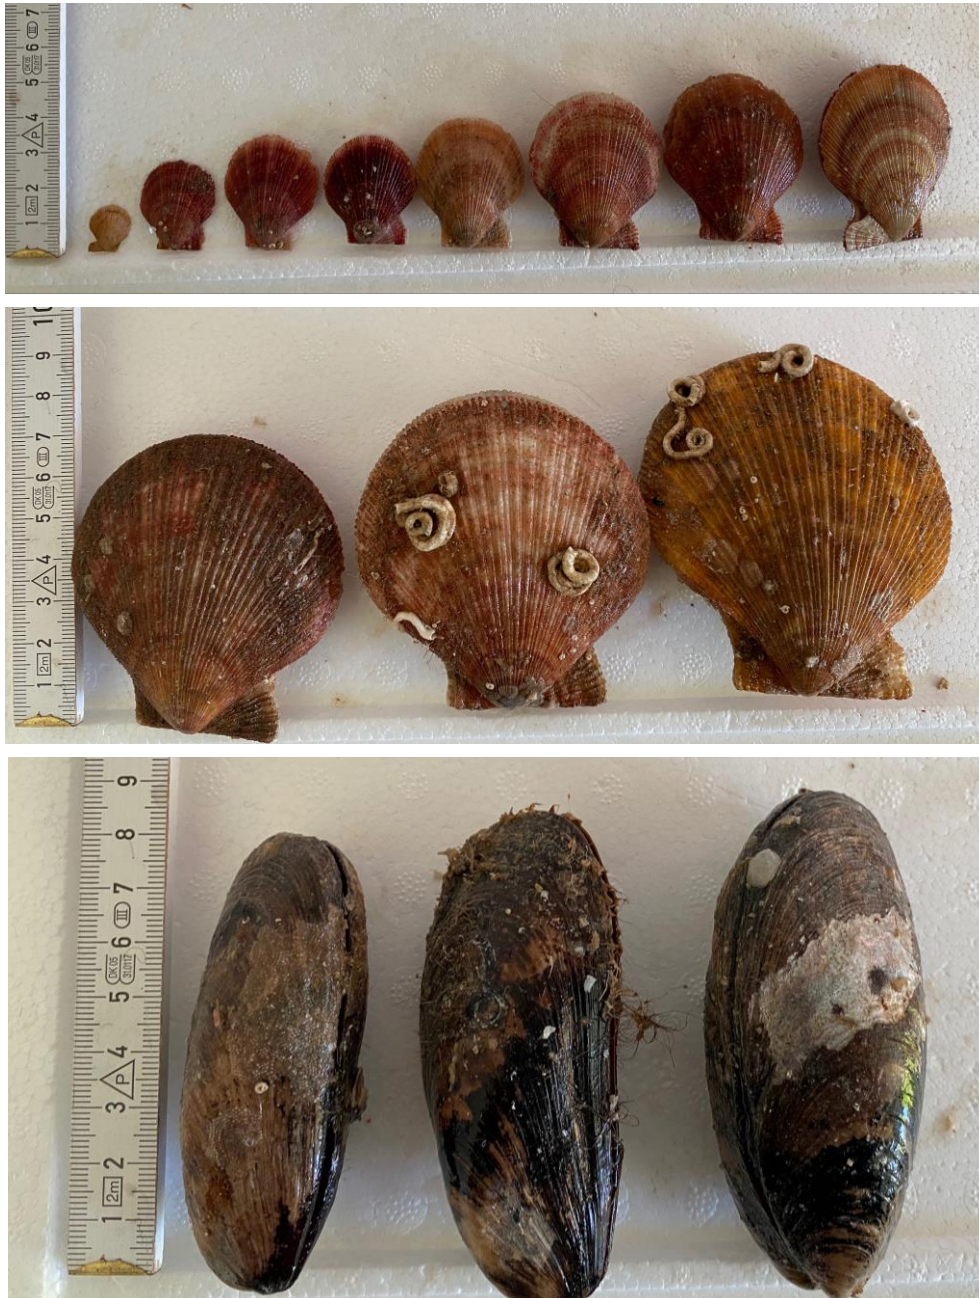
Figur 6-44 Sæter deponi, prøve 2, 10. mars 2021, vestlige del av deponiområde. Haneskjell i prøve viser ulike årsklasser mindre enn 6 cm øverst, over 6 cm midten, o-skjell nederst. Kilde Multiconsult

Det forventes at haneskjell over 6 cm er ca. 8-10 år gamle (23). Ved telling av vekstsoner stemmer dette godt med observasjoner fra et lite utvalg av haneskjell ved Sæter deponi. Aldersgrupper av skjell i prøver er beregnet til ca. 1-13 år. Etter kriterium i nasjonal kartlegger (12) skal verdi vurderes ut fra observert tetthet, størrelsesfordeling og areal. Dekningsgrad i videolinjen er vurdert til >50 % (gir 5 poeng), areal vurderes til lite <1km<sup>2</sup> (gir 1 poeng) og størrelsesfordeling kan indikere en god rekruttering (3-5 poeng), som gir en estimert indeks på 9-11 og vurderes til en B-lokalitet. Siden prøveuttak var lite og innsamling ble gjort med en hov, er størrelsesfordeling noe usikkert.

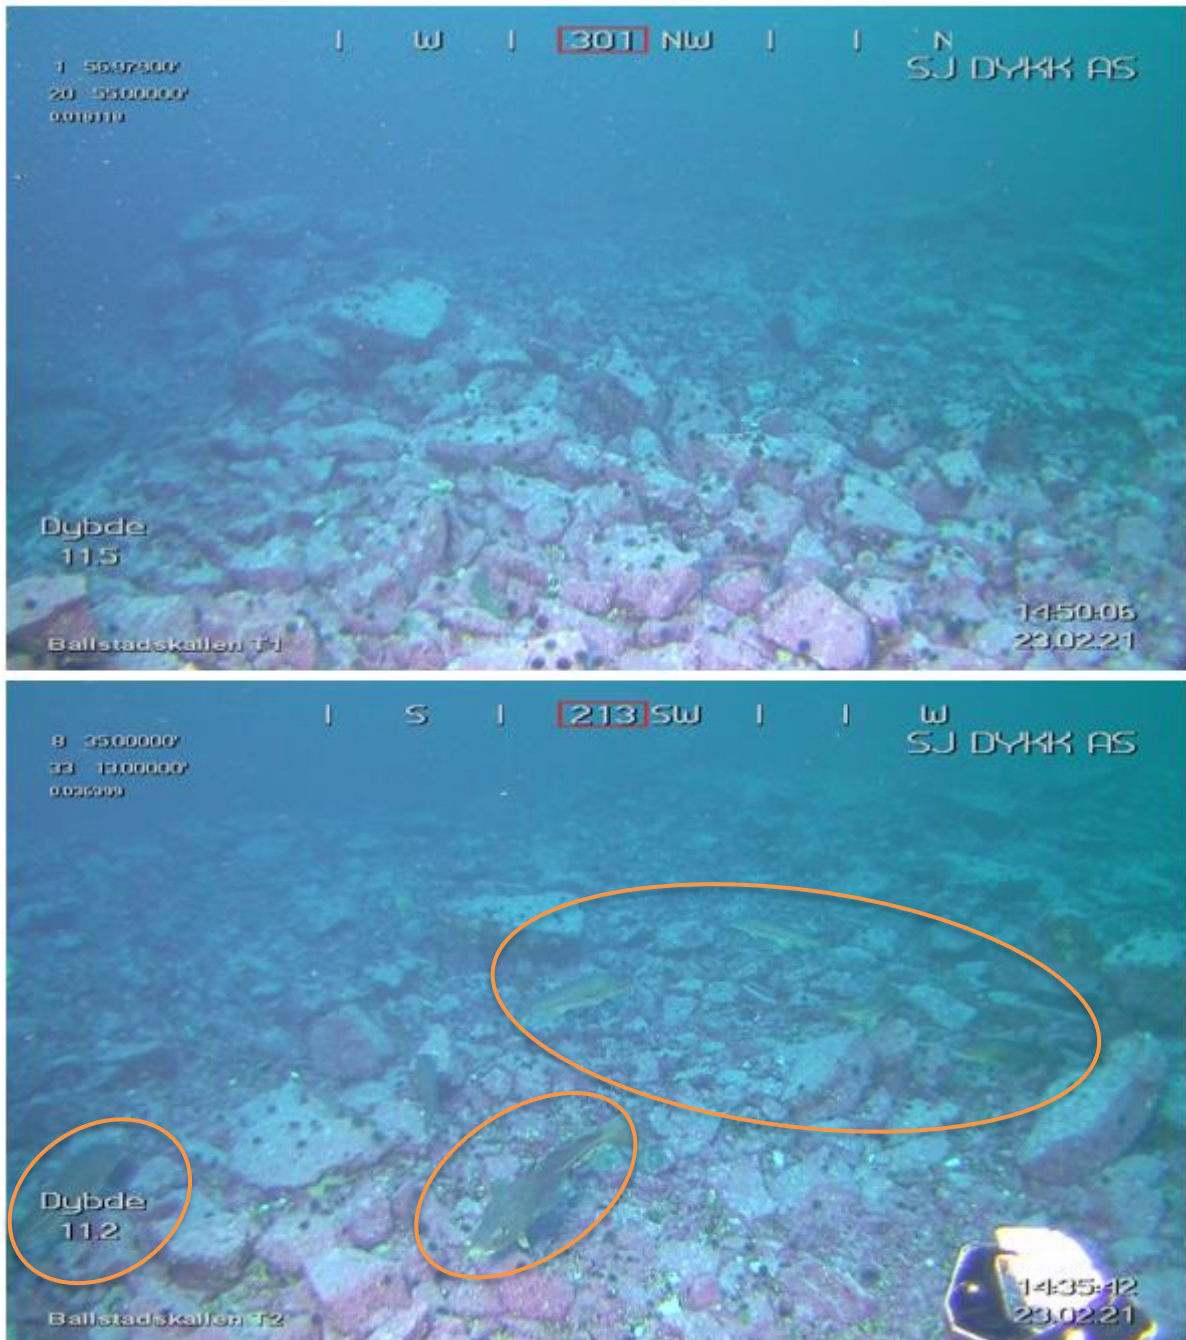
Figur 6-50 Ballstadskallen utdypingsområde 2021. Øverst: 12m, hardbunn/berg/steiner fra tidligere utdyping, drøbaksjøpiggsvin, skorpedannede kalkalger (slettrugl, vorterugl). Nederst: 11 m torskestim

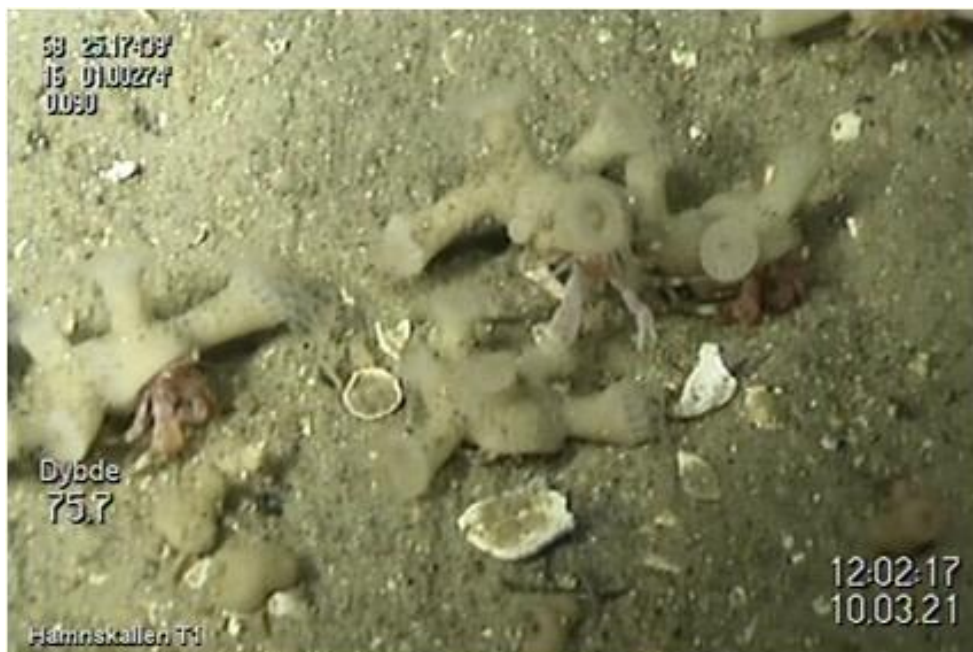
Figur 6-55 Hamnskallen 76 m, nord for utdypingsomr., bløtbunn m. skjellrester, store mengder eremittkreps og hus med kolonisjørøser. Kolonisjørøsen drar nytte av økt tilgang på mat når krepsen spiser, og krepsen får beskyttelse av sjørøsen som har neslegift. Kolonisjørøsen *Epizoanthus papillosus* er ofte vanlig sammen med eremittkrepsen *Anapagurus laevis* men det er usikkert om det er denne arten, og om disse er registrert så langt nord tidligere.
