VEDR.: SØKNAD OM UTDYPING OG BYGGING AV KAI GNR 128 BNR 2 / 3
TILTAKSHAVER: HILLEREN EIENDOM AS
SØKNAD OM TILLATELSE

Hilleren kai, Bergen

EMNE
Miljøundersøkelse sjø

DOKUMENTKODE: 616685-RIGm-RAP-001

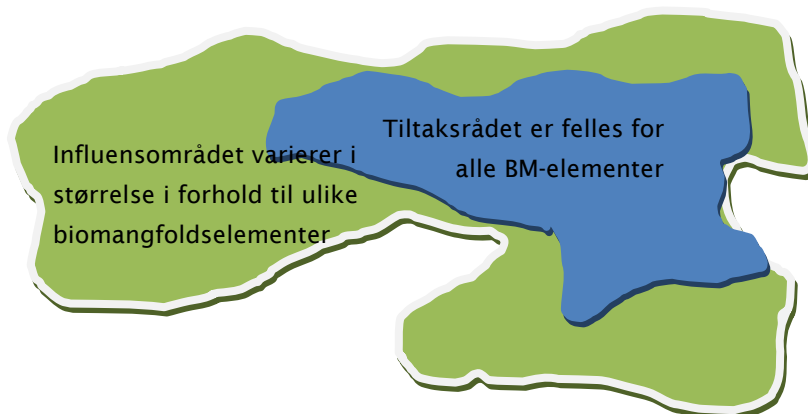
Fig. 1. Tiltaksområdet og influensområdet har ulik relasjon til ulike BM-elementer.

Alle tiltak vil ha virkninger direkte i tiltaksområdet (primære virkninger) og i et større influensområde (sekundære virkninger). Konsekvensene vil gjøre seg gjeldende over tid i et variabelt influensområde, dvs. begrepet er ikke et statisk forhold, men et dynamisk

begrep ut fra det faktum at et tiltak alltid gir ulike konsekvenser for ulike arter, artsgrupper og økosystem. Resultatet er at influensområdet varierer i arealomfang/geografisk, alt etter for hvilke organismer som er i fokus (dynamiske influensområder).

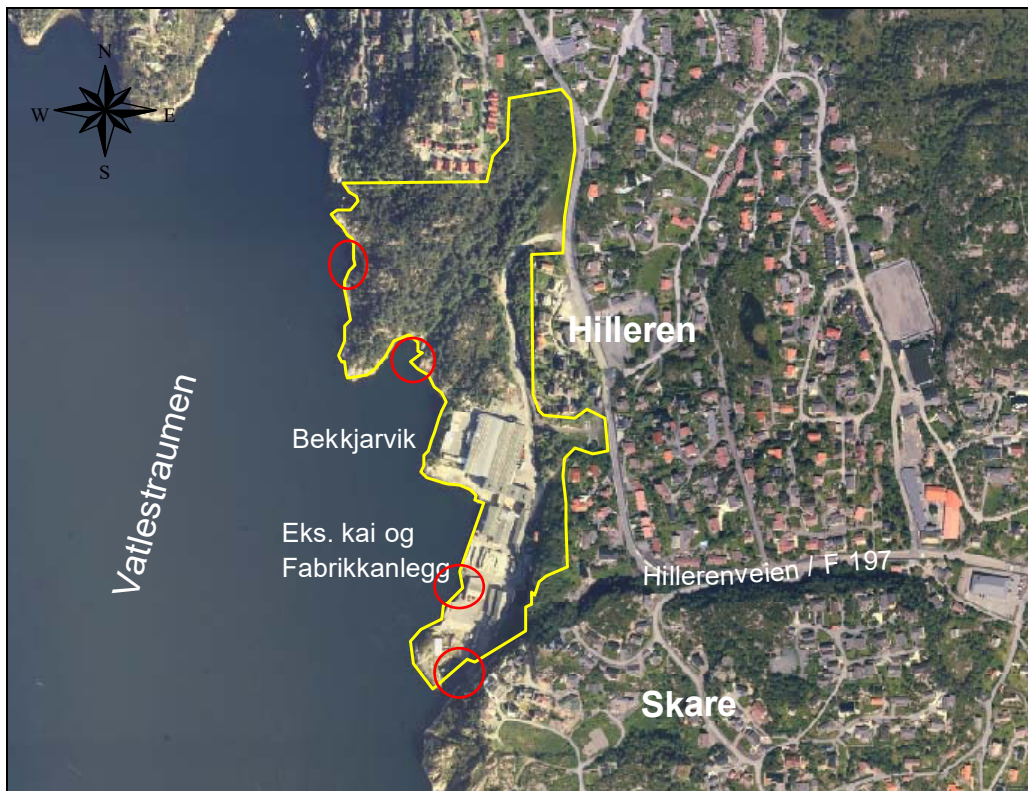
Fig. 4. Avgrensning av planområdet på Hilleren. De 4 spesielt undersøkte delområder er vist med rød sirkel, jfr. metodebeskrivelser for utført feltarbeid. Bukt i sør er den som vurderes fylt ut for utvidet/nytt kaianlegg (planområdet er noe utvidet i forhold til vist grense i dette flyfotoet).

Sør i planområdet ligger industriområdet med tilhørende kaianlegg, dvs. i forhold til det marine miljøet er det kaianlegget som utgjør inngrep. I tillegg er det påvirkning fra industridrift, jfr. omtale av miljøtilstand. Nord for, og grensende inn til planområdet, ligger allerede bebygde områder. Øst for industriarealet i planområdet ligger et mindre område med skog. Planområdet ellers ligger i dag som del av et utmarksareal sør og vest for boligområdene på Hilleren, med intakte strandsoner i den nordre del av planområdet (Fig. 4).

Lokalitet 1 ligger inne på selve fabrikkområdet på Hilleren (se Fig. 4). Det er en vestvendt hardbunnsfjære med en hellingsvinkel på mellom 40-50grader. Området er tydelig preget av å være ved et kaianlegg med betong (se Fig. 16 - venstre bilde) og store steiner i en fjæresone som er eksponert med sterk strøm. Strandsonen er ekstra bølgeeksponert fra skipstrafikk i hovedleden gjennom Vattlestraumen. Øverst i littoralsonen er det et bredt, oppstykket belte av blæretang (*Fucus vesiculosus*) og spiraltang (*Fucus spiralis*), fulgt av små mengder tarmgrønnske (*Ulva intestinalis*) og vanlig fjærehinne (*Porphyra umbilicalis*). Under tangvegetasjonen er det forekomster av vorteflik (*Mastocarpus stellatus*), krusflik (*Chondrus crispus*) og grønndusk (*Cladophora rupestris*). Nederst i littoralsonen fantes blant annet et tykt belte med sagtang (*Fucus serratus*) (se Fig. 16)

Lokalitet 2 er en bukt helt sør på fabrikkområdet (Fig. 4). Det er en sørvestvendt bløtbunnsfjære med en hellingsvinkel på ca 20 grader. Området er godt beskyttet og viser en typisk algeflora for denne type lokalitet. Sukkertaren ble registrert som dominerende art i store deler av den nedre delen av transektet. Øverst i littoralsonen var det et oppstykket belte av spiraltang, fulgt av små mengder tarmgrønne og vorteflik. Transektet hadde en lav algeforekomst i øvre del av littoralsonen, men dette forklares ved at substratet er mindre, løse steiner og ikke hardbunn (Fig. 18). Der har ikke store alger samme mulighet til å få grobunn. Nederst i littoralsonen fantes blant annet et tykt belte med sagtang blandet med flere grønngalger.

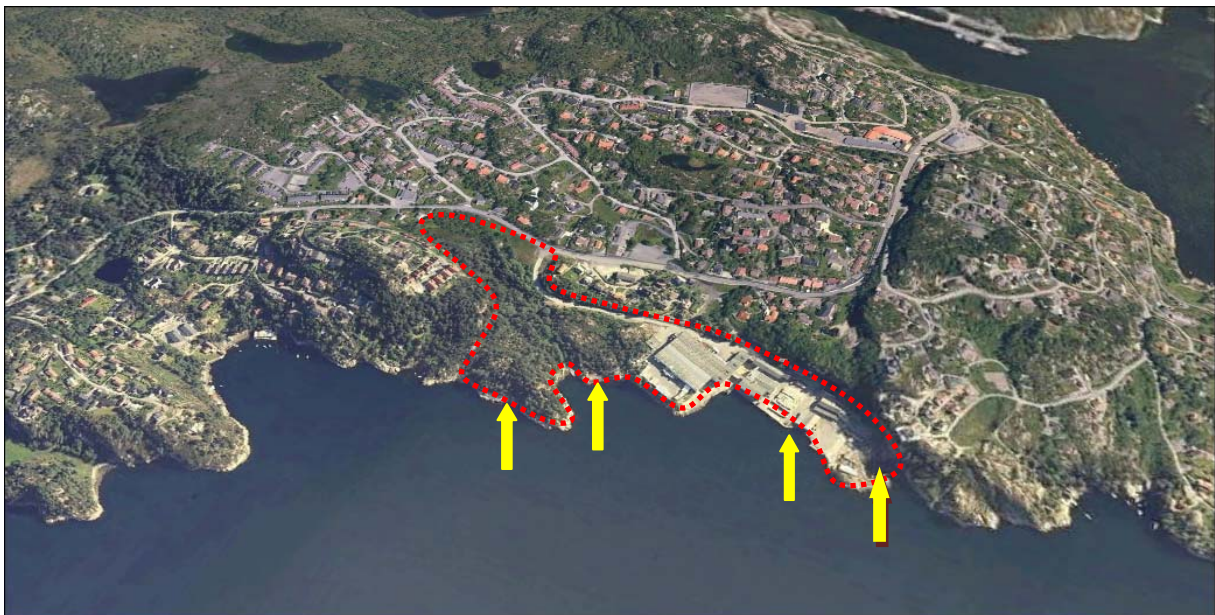
Fig. 9. Planområdet, inkludert eksisterende industriområde, ligger sentralt ved sjø på Hilleren. Lokalisering av spesielt undersøkte strandsoner og littoralsoner er vist med gul pil. Aktuell utvidelse av kaiområder er sør i planområdet (pil til høyre – se også Fig. 10). Kilde: Norkart AS.

Lokalitet 1, sentralt på kaianlegget (Fig. 9), gir en god oversikt over hvordan fjæresone og littoralsone har respondert på tidligere inngrep/utbygging. Ved å legge transektet rett fra kaien kan man se om utfylling av områder har forandret artssammensetning og biomasse i forhold til de uberørte områder. Lokaliteten viser imidlertid en relativt høy artsdiversitet og en fin sammensetning av alger. Sublittoralt fant vi ikke store skader på området biomangfold. Littoralt er de fysiske virkninger kai og steinfylling, men miljøtilstanden er god (jfr. Tab. 1 for klasseinndeling).

Lokalitet 2, bukta sør i planområdet (jfr. Fig. 9), ble undersøkt da det er et aktuelt tiltaksområde, dvs. det foreligger plan om en utfylling med mål om et utvidet kaianlegg. Bukta er allerede preget av tidligere utfyllinger, inkl. etablering av en mindre kai og en steinmolo. Dette reflekteres i artssammensetningen som viser en rekke arter som trives best på beskyttede lokaliteter. Området har imidlertid samlet sett en God miljøstatus, selv om andelen grønnalger er litt stor og vi kan anta at lokale marine biomangfold er negativt påvirket av gjennomførte inngrep. Hvilke faktorer som påvirker artsforekomstene utover at området nå ligger skjermet til, er vanskelig å konkludere om uten nærmere undersøkelser.

Lokalitet 3 (jfr. Fig. 9), er et uberørt område nord i planområdet uten inngrep og med en arealbruk knyttet til friluftslivet (strandsonen). Det er ingen kjente lokale forurensningspunkter i dette avsnittet av strandsonen. Det ble registrert flest algearter i dette området, og stortare er på det mest omfangsrike her i forhold til de andre lokalitetene.

algene, i tillegg ble alle dyrearter registrert i analyserutene både i sublittoralen og i strandsonen i de 4 utvalgte områdene (for lokalisering, se Fig. 9).

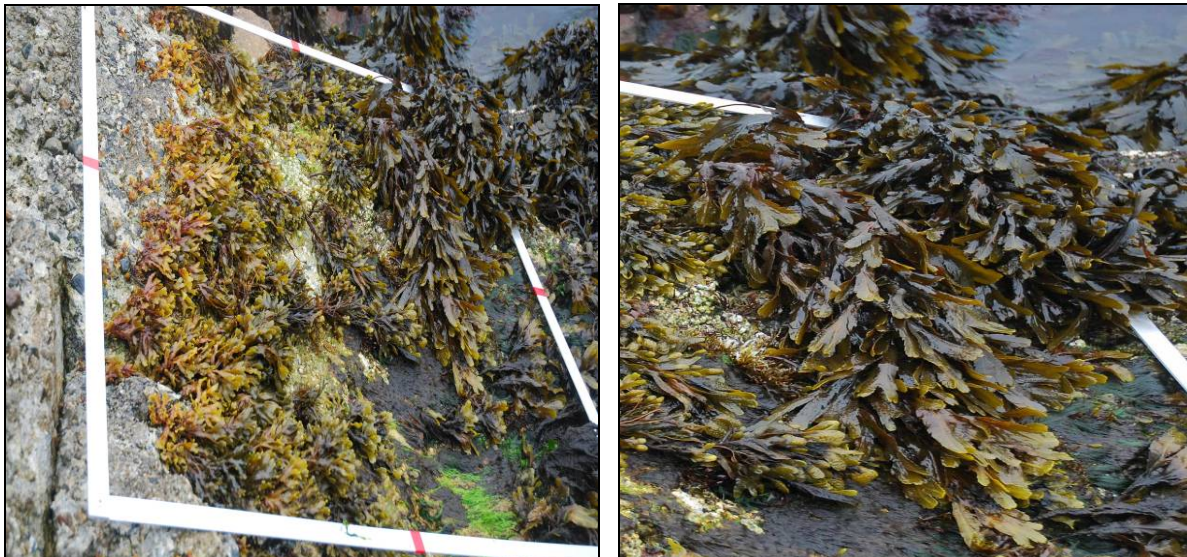
Fig. 16. Littoralsonens lokalitet 2. Venstre bilde viser en rute fra transektet med god soneinndeling av arter. Høyre bilde: viser sagtang som en dominerende art.

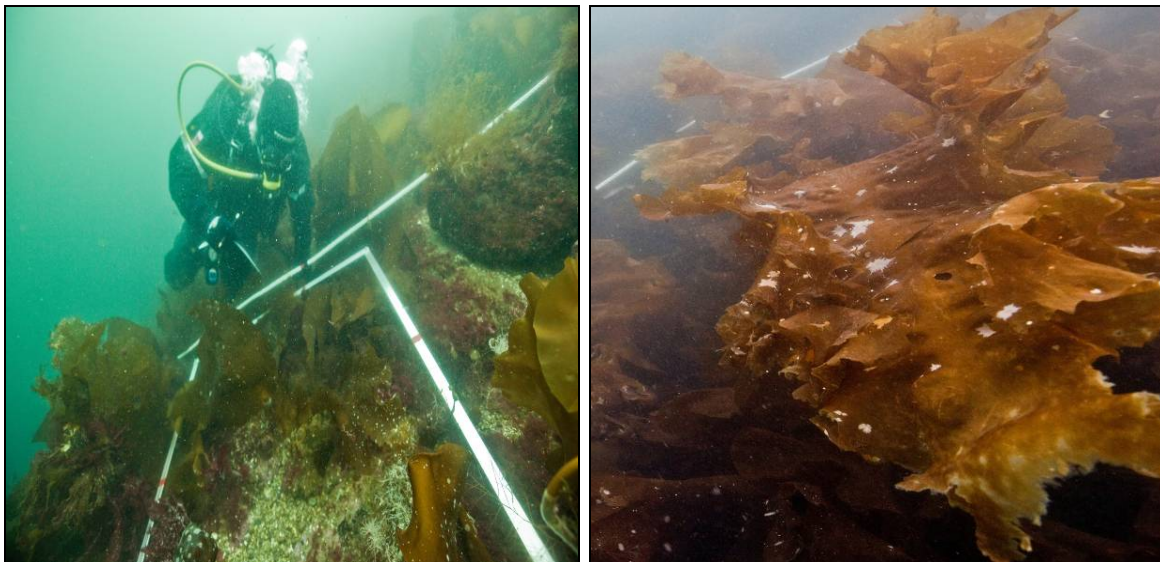
Fig. 17. Sublittoral undersøkelse av lokalitet 1. Venstre bilde: oversiktsbilde av dykker ved transektline og rute. Høyre bilde: nærbilde av sukkertare med membranmosdyr.

Undervannshabitatet har en bratt hellingsvinkel (40 til 50 grader), med hardbunn og spredte forekomster av sandbunn. Området er eksponert og blir utsatt for sterke strømmer. Dykkerne undersøkte en transektline med ruter for å få med flesteparten av macroalgene i området (Fig. 17). Sublittorale området inneholdt store mengder habitatbyggende alger som stortare (*Laminaria hyperborea*) og sukkertare (*Laminaria saccharina*) (Fig. 17). Selv om disse artene var dominante i analyserte ruter var forekomsten liten i arealsammenheng. Under stortaren og sukkertaren ble det også påvist et lag med de skorpeformede rødalgen vorterugl og slettrugl (*Phymatolithon* sp.). Andre arter var butare (*Alaria esculenta*), fagerving (*Delesseria sanguinea*), vorteflik, krusflik, vanlig kjerringhår (*Desmarestia viridis*), mykt kjerringhår (*Desmarestia aculeata*) og vanlig rosenrør (*Lomentaria clavellosa*).

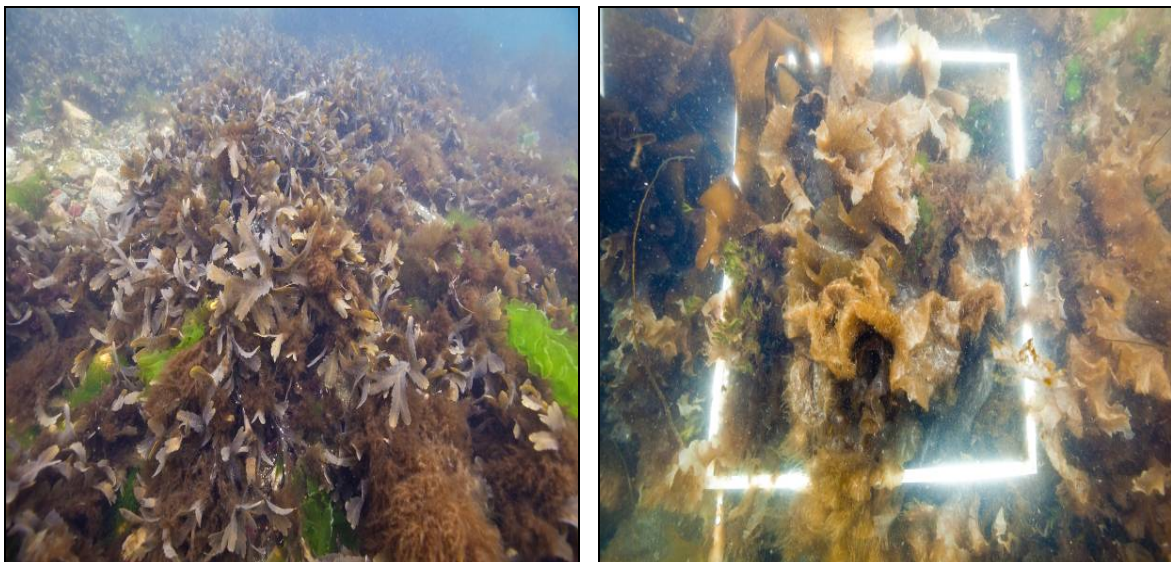
Fig. 19. Sublittorær sone i transekt T2. Venstre bilde: oversiktsbilde med sagtang og havsalat. Høyre bilde viser hvor tett algeveksten var i rutene med sukkertare som den dominante arten.

Undervannshabitatet har en slakk hellningsvinkel (20 grader), med sandbunn og noen forekomster av stein. Hele området er godt beskyttet men har god utskiftning av vann. Det sublittorale området inneholdt store mengder sukkertare (Fig. 19). Det ble ikke registrert stortare eller fingertare i dette området, naturlig da disse ikke artene trives godt på så beskyttede områder. Vi kan derfor ikke nedgradere klassen i miljøstatus utefra dette. Det var få andre arter av alger inne i selve bukten, sukkertaren dekte nesten 100% på hver rute langs transektet (Fig. 19), men det var også innslag av artene mykt kjerringhår, søl, og fagerving. Sagtang var dominerende i vannkanten.

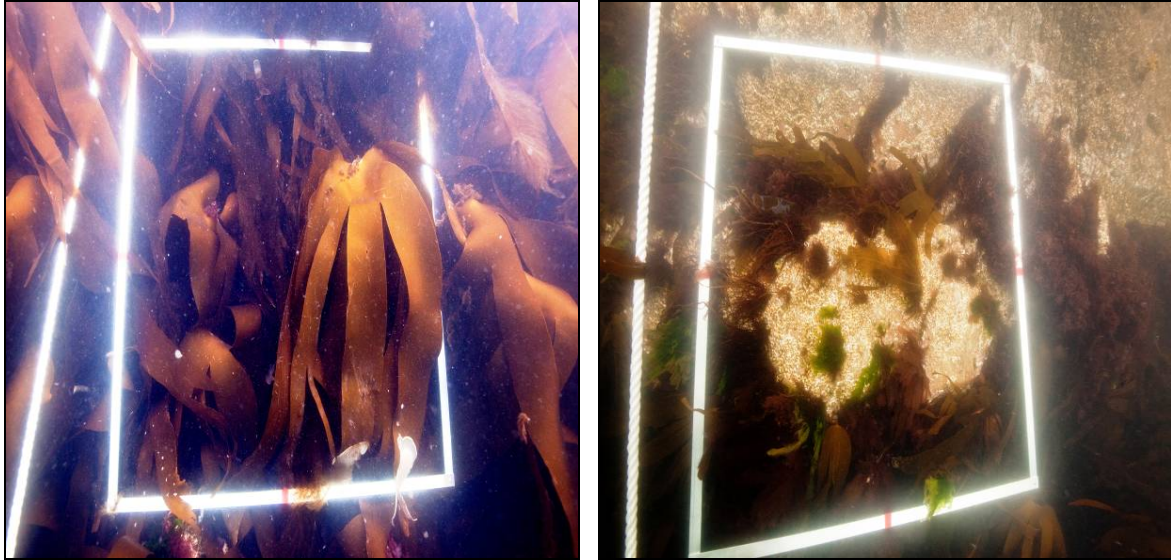
Fig. 21. Sublittoral sone på lokalitet 3. Venstre bilde: rute fra nedre del av transektet. Her ser vi stortare som helt dominerer i ruten. Høyre bilde viser en av de øvre rutene hvor fjærerur dominerer mer.

Undervannshabitatet har en bratt hellingsvinkel (40 til 50 grader), med hardbunn og spredte forekomster av sandbunn. Området er eksponert og blir utsatt for sterke strømmer. Sublittorale området inneholdt store mengder habitatbyggende alger som stortare (*Laminaria hyperborea*) og sukkertare (*Laminaria saccharina*) (Fig. 21). Under stortaren og sukkertaren fant man et lag med de skorpeformede rødalgene vorterugl og slettrugl. Andre arter langs transektet var butare, fagerving, vorteflik, krusflik, vanlig kjerringhår og mykt kjerringhår (Fig. 21).

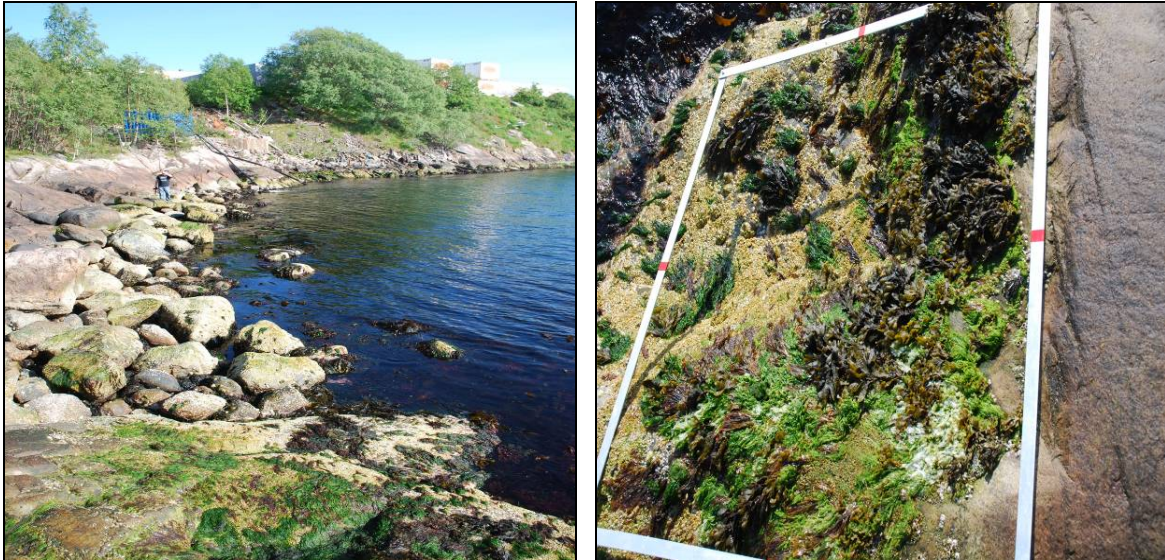
Fig. 22. Littoral sone ved stasjon 4. Venstre bilde: oversiktsbilde over lokaliteten som også viser mulig forurensningspunkt sør for transektet. Høyre bilde viser transektrute med en høy andel grønnalger.

Lokalitet 4 er et noe påvirket område med en flere lokal forurensningskilder (jfr. lokalisering i Fig. 4) Det er en vestvendt blandingsfjære med en hellingsvinkel på ca 20 grader. Området er beskyttet og har ikke de sterke strømforekomstene observert ved foregående transekt. Øverst i littoralsonen ble det observert et oppstykket belte av blæretang og spiraltang. Under og blant brunalgene var det et betydelig areal dekket av grønnalgene tarmgrønske, rysjegrønske og grønndusk (Fig. 22). Dekningsgraden av grønnalger var høyere her enn i de andre transektene (Fig. 4). Nederst i littoralsonen fantes ellers artene fingertare, søl og vanlig fjærehinne.

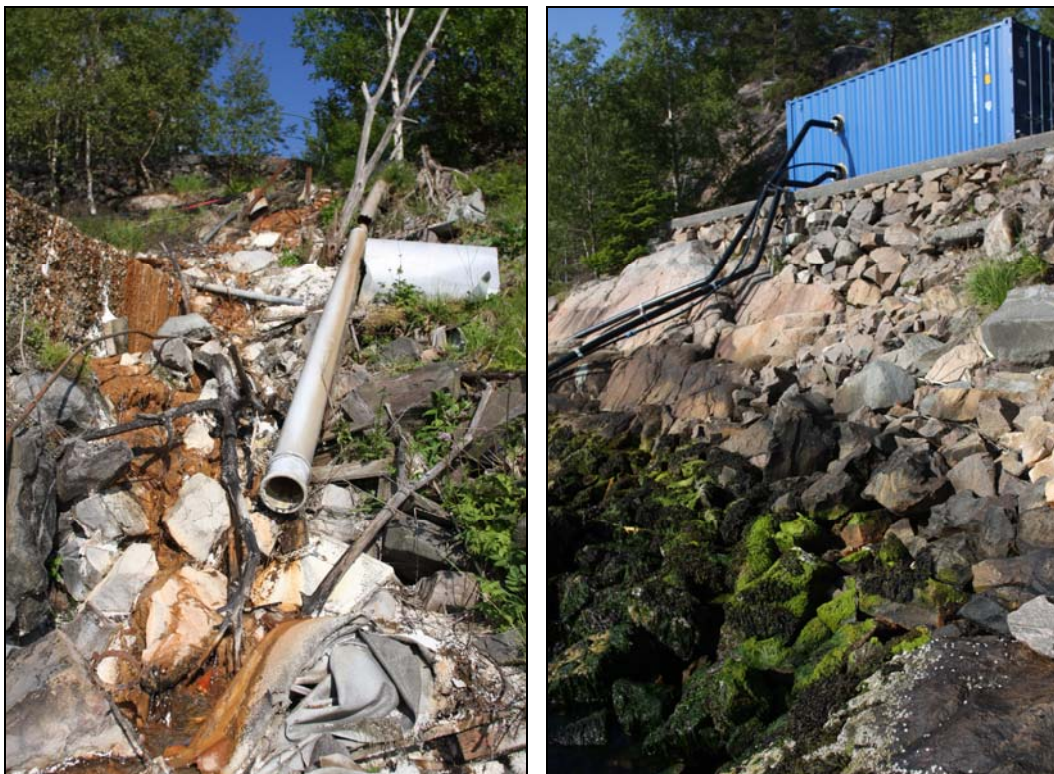
Fig. 24. Utslipp fra Sundolitt AS var i juni 2010 gjennom ulike typer avløp, det ene sannsynligvis urensset (blant annet varmt vann), det andre via renseanlegg i anlegg i container. **Foto:** A. Håland©

Utslippspunkter fra "isoporfabrikken" (Sundolitt AS - eid av Brødrene Sunde as) er vist i Fig. 24. Forurensningspunktet vises på bildet som et brukket avløpsrør som blant annet leder varmt vann mot strandsonen. Et containerrenseanlegg ligger også i området. Men avløpsrøret fra denne hadde betydelig mindre påvirkningsgrad enn det fra Sundolitt.
