Prosjekt: 12737-21 Hatvik – Venjanaset

## 12737-21-X3 Søknad om tillatelse til utfylling i sjø ved Hatvik ferjeleie

Revisjon: 0  
Dato: 04.04.2025

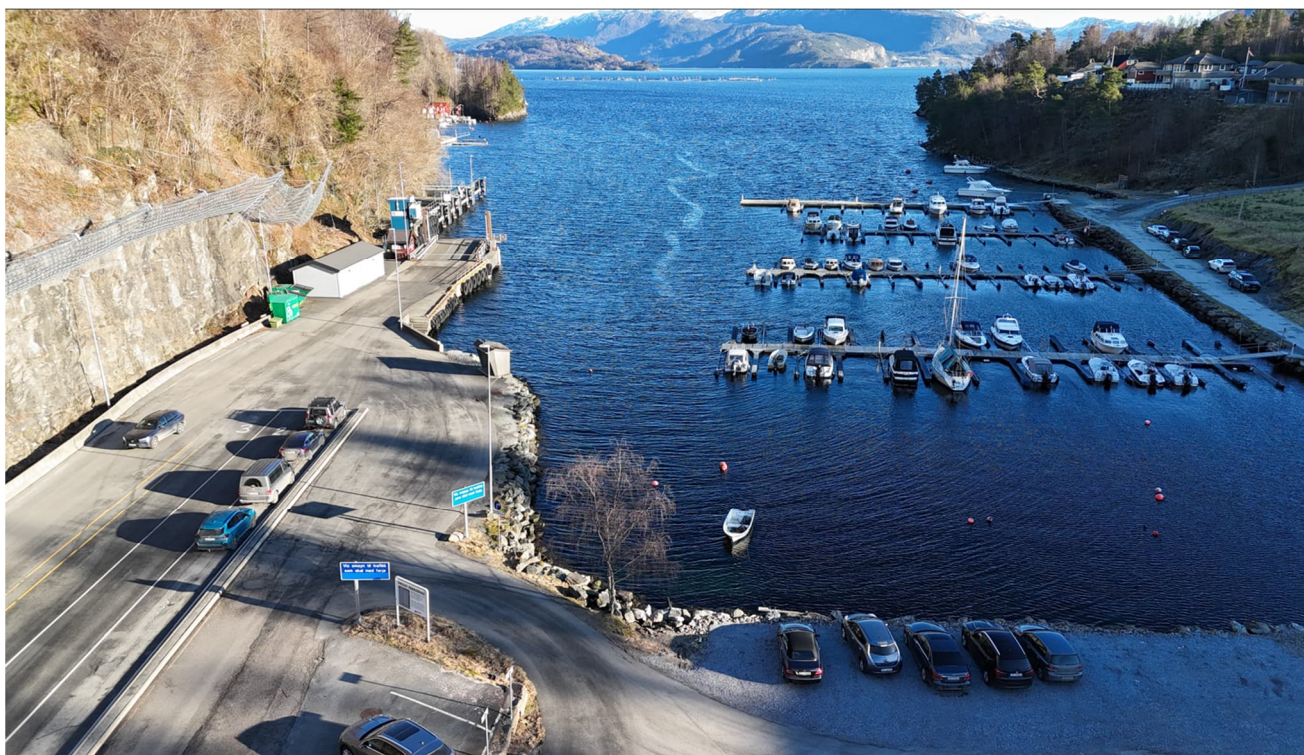
Figur 1-2: Dronefoto av Hatvik ferjeleie med nærliggende småbåthavn.

Vestland fylkeskommune (VLFK) skal bygge om Hatvik ferjeleie på Fv. 552 i Bjørnafjorden kommune. Tilkomst til ferjen skal utvides for å forbedre adkomstforhold for myke trafikanter ved at det skal etableres en større og bredere bru med klemfri sone. For å tilpasse vei og gangareal ned mot ny ferjekaibru må det fylles ut i sjø for å oppnå tilstrekkelig areal for utvidelse. I tillegg skal eksisterende tilleggs kai forlenges med ett panel. Sambandets beliggenhet er vist i Figur 1-1 og dronefoto av kaien er vist i Figur 1-2.

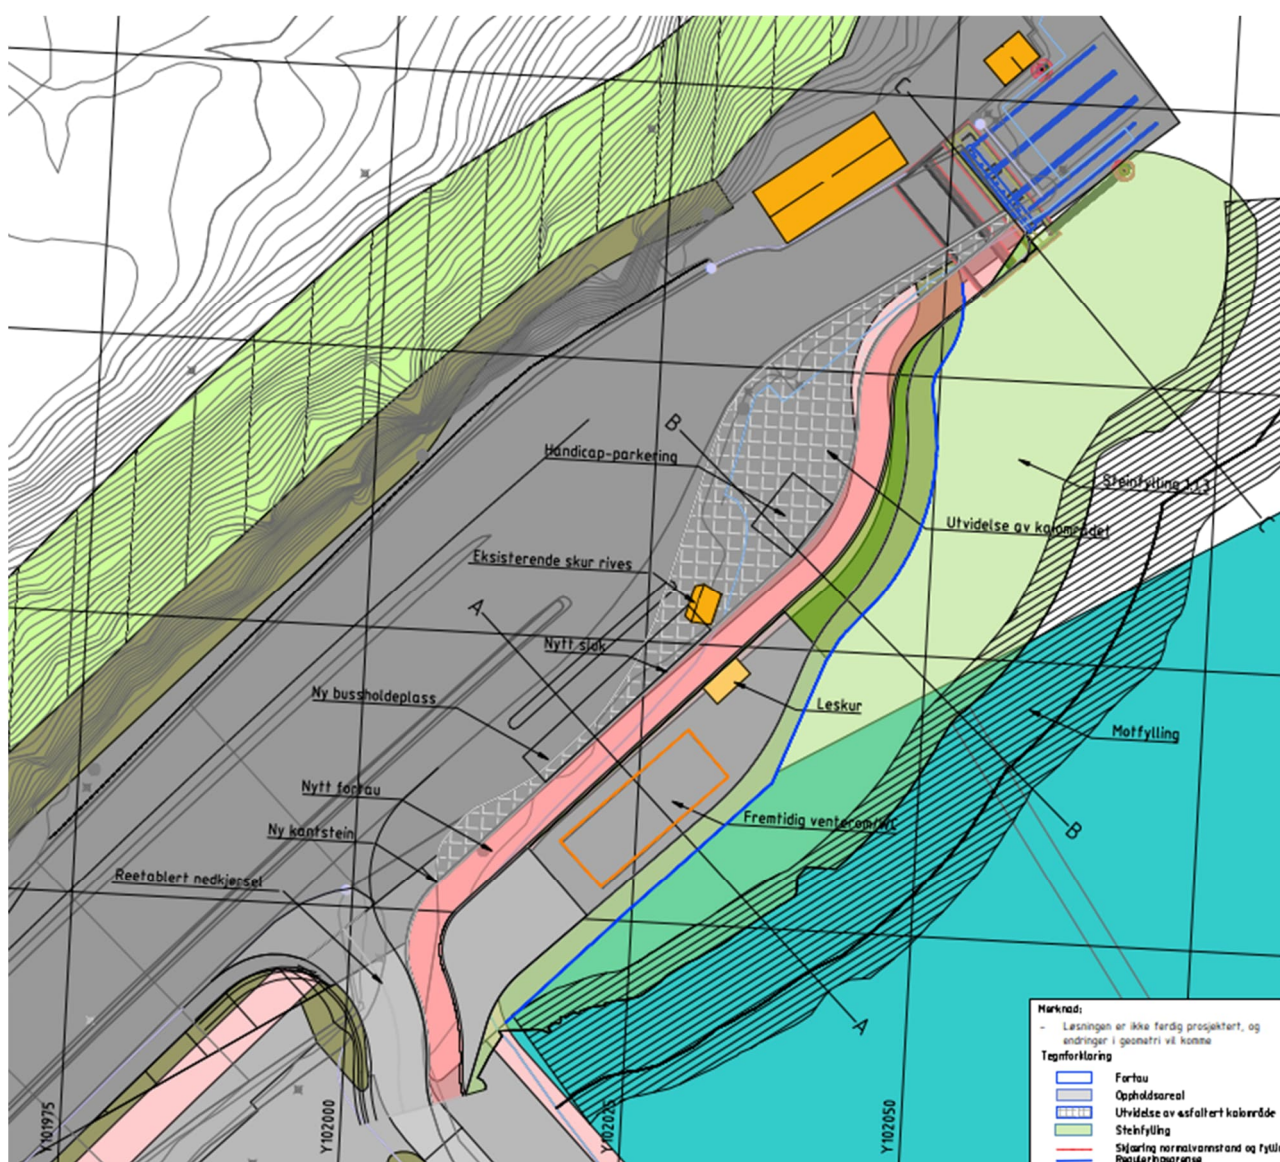
Figur 3-1: Utsnitt tegning C101 som viser reguleringsplan med endringer. Tegning er også gitt i vedlegg A.

Oversiktstegning i Figur 3-1 viser reguleringsplan med forslag til endringer.

Planlagt tiltak ved Hatvik ferjeleie er i tråd med formål i gjeldende planer. Det vil gjøres noen mindre geometriske justeringer sammenliknet med hva som er illustrert i plankart for reguleringsplan 20120300. Dette vil håndteres i en dispensasjonssøknad i byggesøknaden til Bjørnafjorden kommune.

Et mindre område i fyllingens nord-østlige del vil gå utenfor regulert byggegrense fastsatt i reguleringsplan 20120300. Det vil derfor søkes dispensasjon fra plan- og bygningslovens § 1-8 *Forbud mot tiltak mv. langs sjø og vassdrag*, i forbindelse med byggesøknad til Bjørnafjorden kommune.

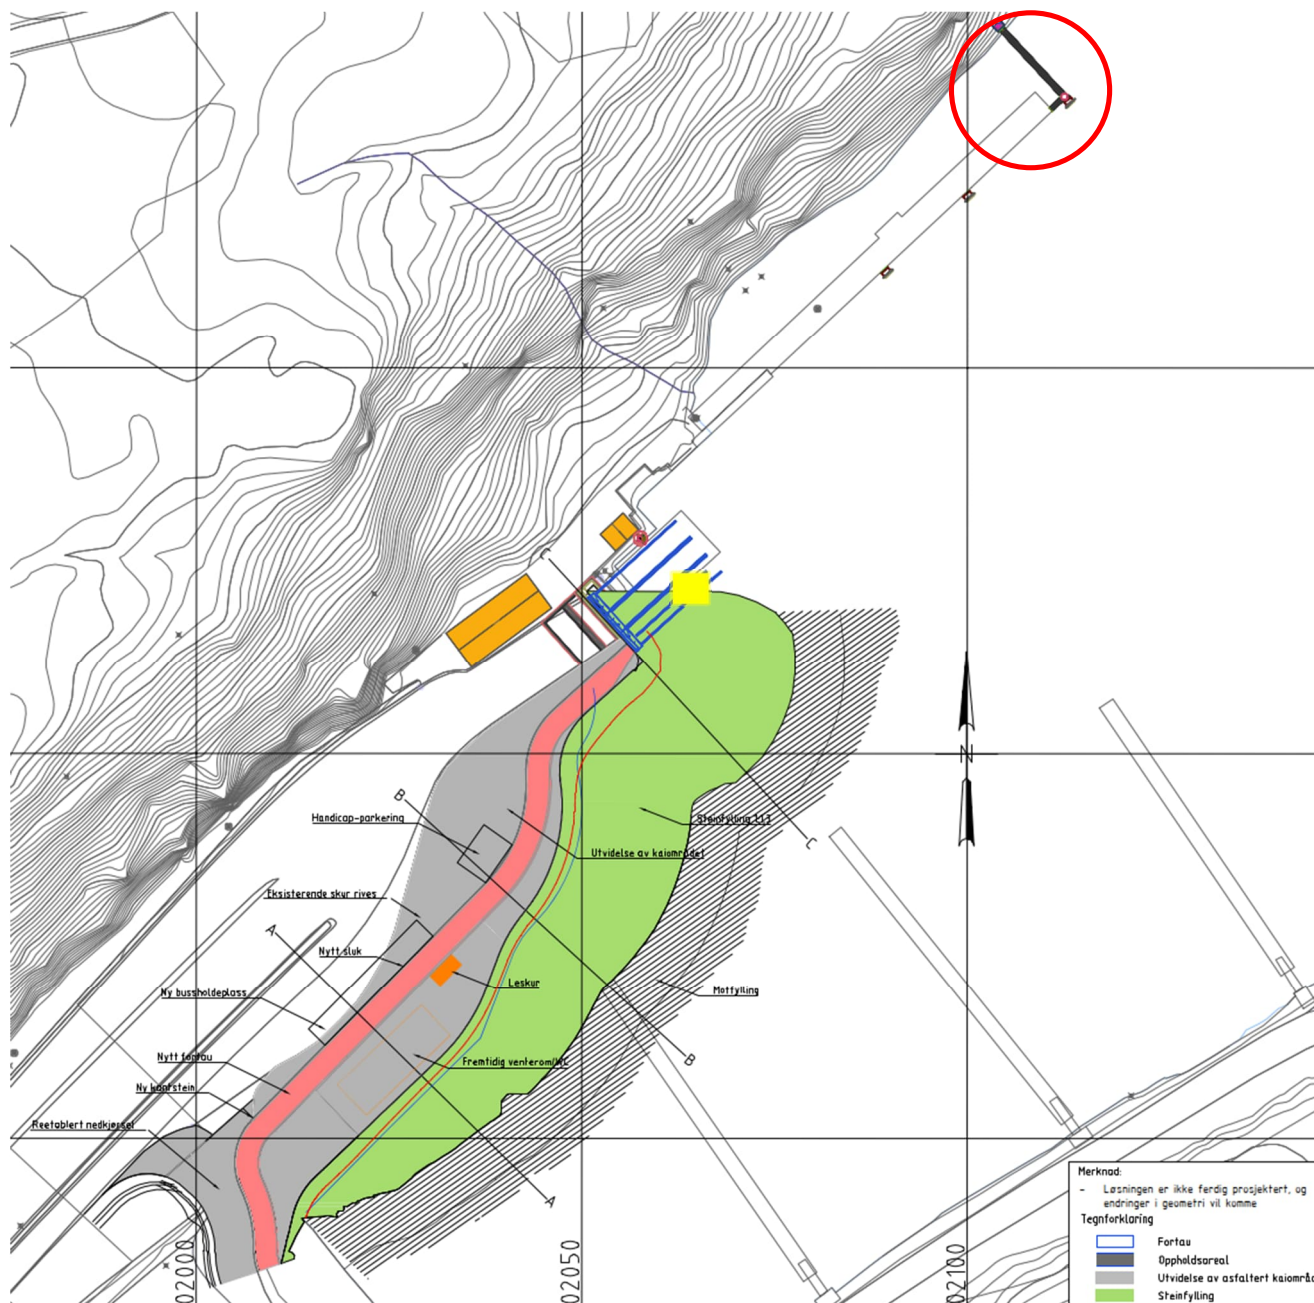
Figur 4-1: Oversiktstegning C101-1 som viser planlagte arbeider. Grønn farge og gråskravert felt viser område for utfylling, rød sirkel viser forlengelse av tilleggskai og gult kvadrat plassering av ytre heisetårn. Tegningen er gitt i vedlegg A.

betongkonstruksjoner. En oversiktstegning som viser område for utfylling, forlengelse av tilleggskai og plassering av ytre heisetårn er gitt i Figur 4-1. Tegningen er også gitt i vedlegg A.

Det er behov for en større utfylling i sjø for å utvide arealet/veien inn mot ferjekaibrua. Fyllingens utbredelse er vist i Figur 4-1 og i vedlegg A. I tegningen er det angitt gitt tre profilsnitt (A-A, B-B og C-C) som viser til egne snittegninger. Tegningen for snitt B-B er vist i Figur 4-2. Alle tre snitt er gitt i vedlegg A.

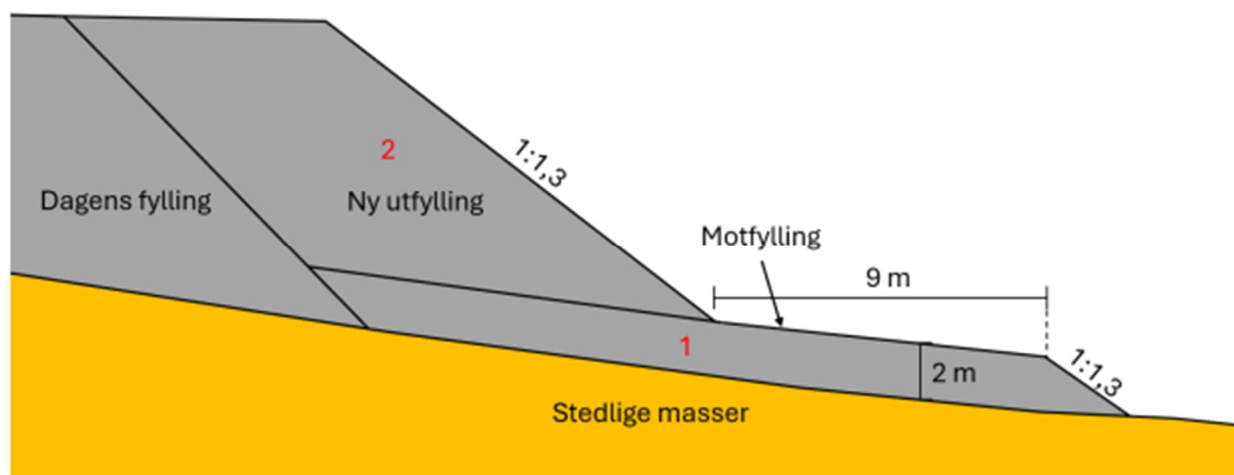
Figur 4-3: Prinsippskisse som viser dimensjoner på motfylling. Rekkefølge for utfylling gitt med røde tall [1].

Gjennomføring av utfyllingene vil foregå i to trinn som vist med røde tall på skisse gitt i Figur 4-3. Dette for å tilfredsstille krav til sikkerhet under utførelse. I steg 1 må de dypeste 2 m av den generelle fyllingen legges ut. Den ytterste delen av fyllingen i steg 1 må legges ut ved bruk av lekter. Nærmere land kan gravemaskin benyttes hvis det er mer hensiktsmessig. I steg 2 kan utlegging foregå ved at massene skyves ut fra land med gravemaskin, men for å begrense sammenblanding av anleggsområde og publikumsområde kan det være aktuelt å utføre det meste fra lekter. Prinsippskissen i Figur 4-3 er hentet fra geoteknisk prosjekteringsrapport [1].

Det er gjennomført beregninger av stabilitet for den planlagte utfyllingen. For å ivareta krav til stabilitet i henhold til vegnormal N200 skal det etableres en motfylling fra fyllingsfot, og 9 meter utover. Mektighet på motfyllingen skal være 2 meter [1]. Dette er beskrevet i kapittel 4.1.

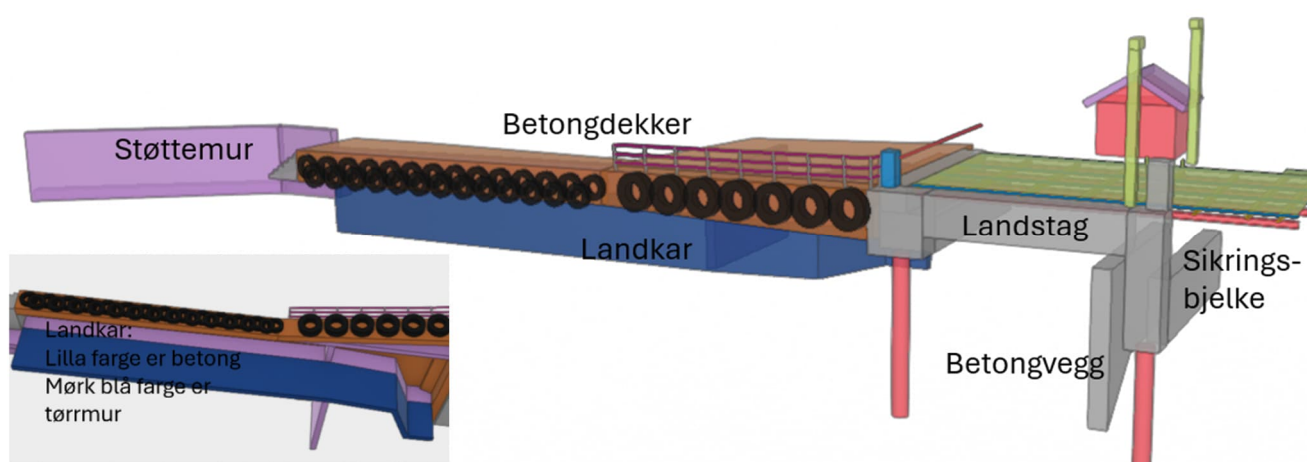
Figur 4-4: Utsnitt fra modell som viser alle konstruksjoner som skal rives.

For de planlagte arbeidene med bygging av nytt landkar for den nye ferjekaibru og utvidelse av veien må det rives en del betongkonstruksjoner i eller i umiddelbar nærhet til sjø. Rivearbeidene kan medføre at mindre biter av pigget betong synker til sjøbunnen. Den nye fyllingen kommer i området for riving og mindre rester av betong iblandet steinfyllingsmassene anses ikke som noen risiko. Samtlige konstruksjoner som skal rives er vist i Figur 4-4. Detalj fra landkar er vist som et lite utsnitt i figuren. Nederste del av landkaret er en gammel tørrmur (mørk blå farge), mens øver del (lilla farge) er betong.

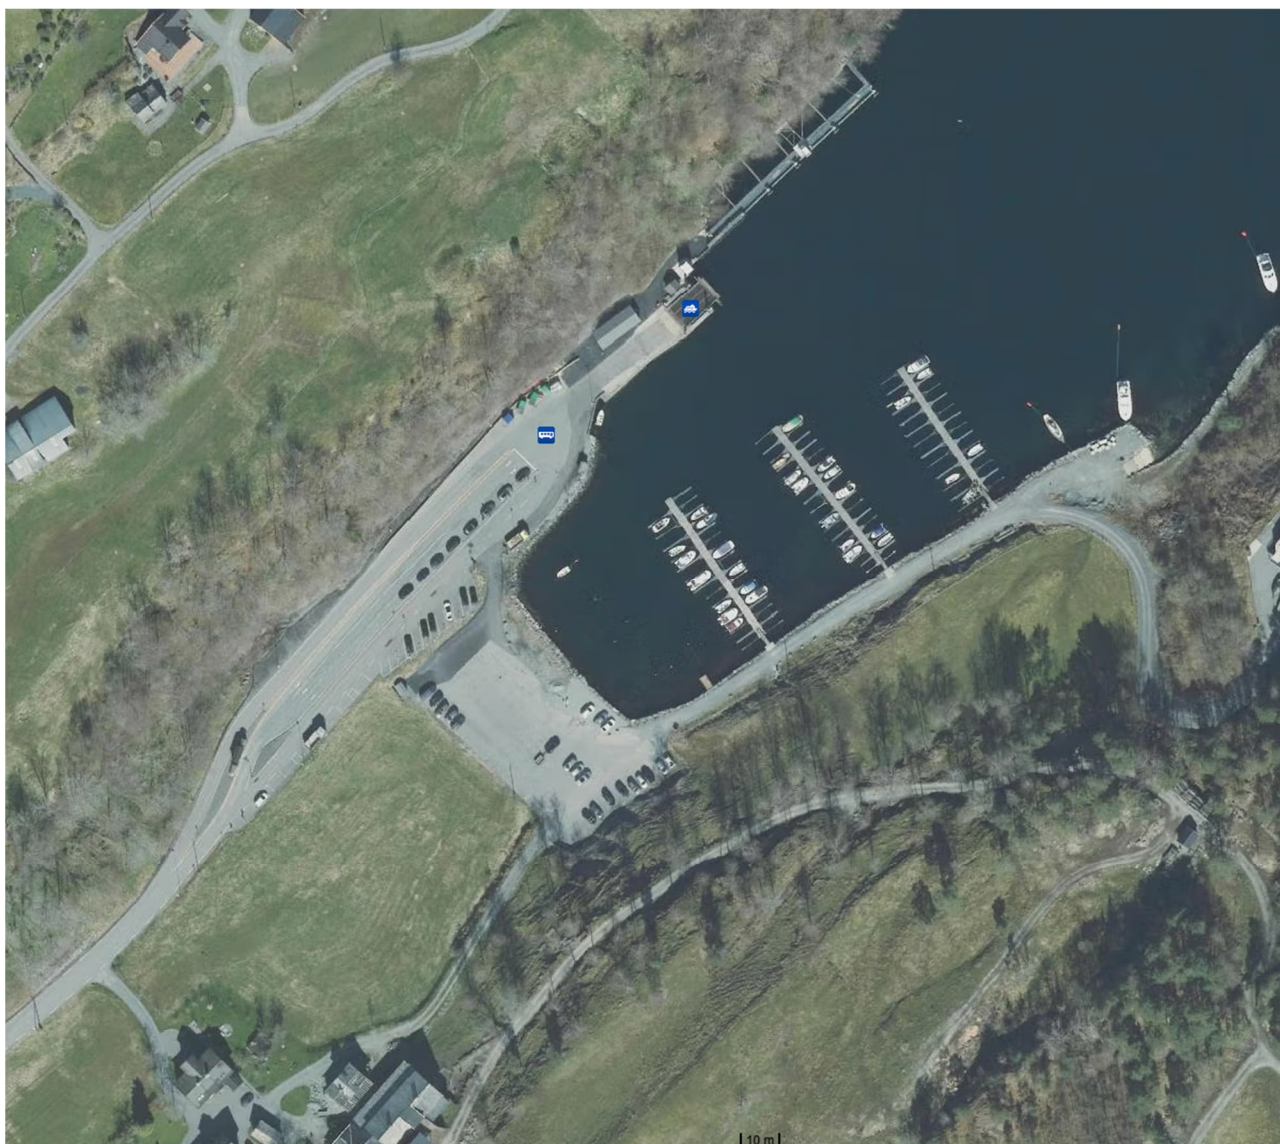
Figur 5-1: Flyfoto av Hatvik ferjeleie med nærliggende områder. Nord for veien og kaien er det en bratt fjellskråning. Kilde: finn.no.

Hatvik-Venjanaset er et ferjesamband i Bjørnafjorden kommune, på Fv. 552. Sambandet har hatt bilførende ferjetrafikk siden 1937. Ferjekaiene ble sist ombygget i 1992 med etablering av eksisterende ferjekaibruer og tilhørende landkar. Nærliggende landområder på Hatvik er beiteområde, boliger, vei og parkeringsplasser. På motsatt side av vika for Hatvik ferjeleie ligger Hattvika småbåthavn, som vil påvirkes da den ligger i området som berøres av utfyllingen/motfyllingen. VLFK er i dialog med eier av havna. Se flyfoto over Hatvik ferjeleie og Hattvika småbåthavn i Figur 5-1.

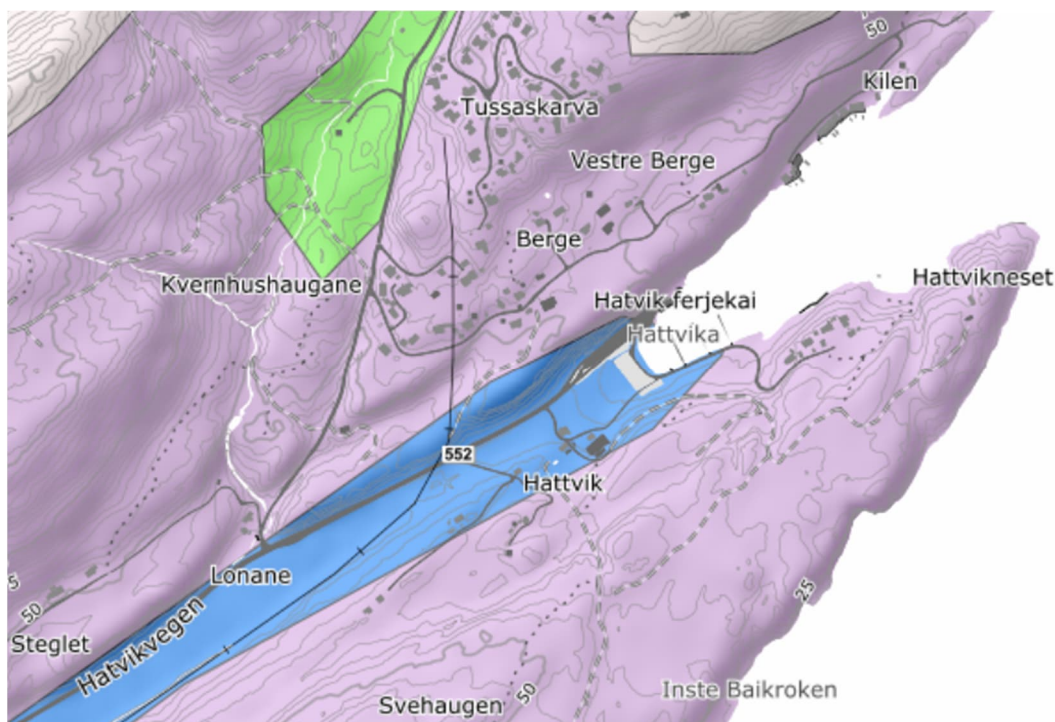
Figur 5-2: Utsnitt av kart i NGUs sin nasjonale løsmassedatabase.

I Norges geologiske undersøkelse (NGU) sin nasjonale løsmassedatabase er det på Hatvik ferjeleie registrert marin strandavsetning i sammenhengende dekke (blått felt) og forvittringsmateriale (lilla farge), se Figur 5-2.

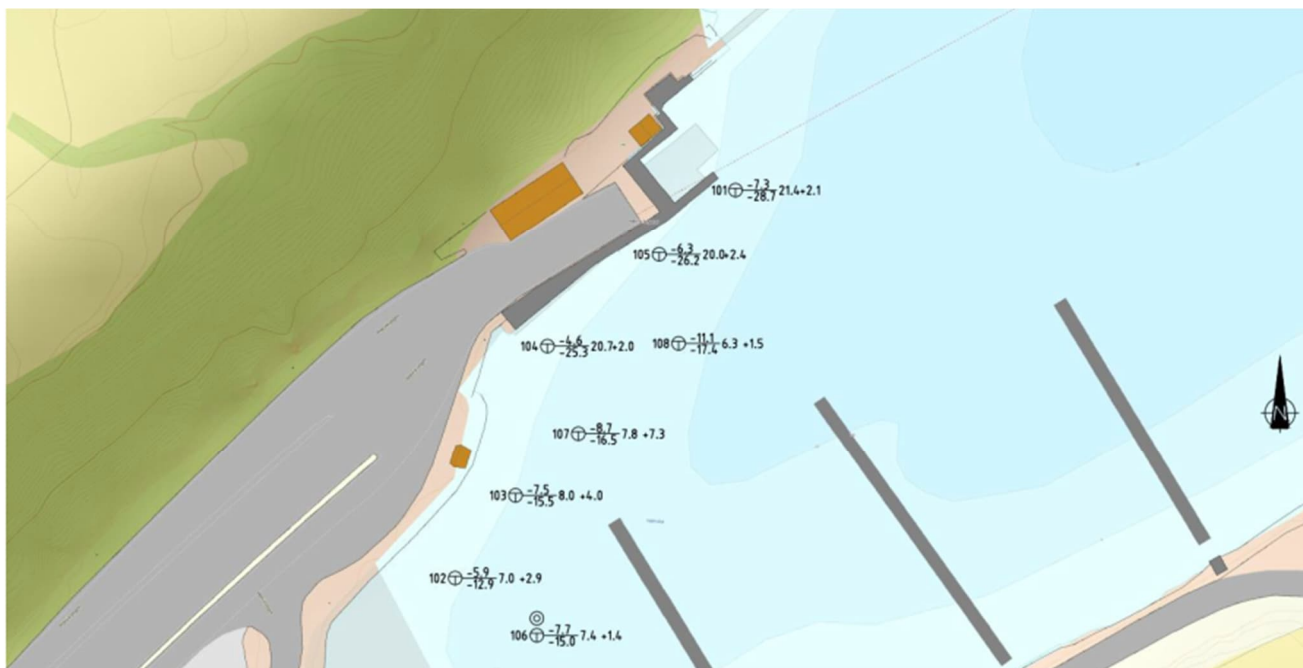
Figur 5-3: Borplan fra geoteknisk grunnundersøkelse [2].

Multiconsult utførte i august 2024 geotekniske grunnundersøkelser i sjøen i åtte punkter [2]. Rapport er gitt i vedlegg B. Punktene er vist i Figur 5-3. Det ble registrert fra 6,3 til 21,4 meter løsmasser over antatt berg. I posisjon 106-108 (Figur 5-3) som ligger lengst ut fra land, er det om lag 2-3 meter med løse til meget løse masser over antatt morene. Prøve tatt i punkt 106 klassifiserer massene som sand, med noe grus og skjellfragmenter. Glødetapsanalyse viser et organisk innhold på mellom 0,3 og 1 %. Vanddybden er målt til mellom kote -4,6 og 11,1 meter. Sjøbunnen skrår brattere ned på enden av kaia og fyllingens dypeste punkt ligger på kote -17.

Fra utførte geotekniske undersøkelser [2] fremkommer det at massene fra 1-2,7 m dybde i punkt BP 106 (vist i Figur 5-3) består av sand, med noe grus og skjellfragmenter. Prøvetatt materiale i de øverste 10 cm av sedimenter i punkt BP 106 er i rapport fra miljøteknisk undersøkelse [3] beskrevet som gytje, sand og organisk materiale. I punkt BP 107 er de øverste 10 cm beskrevet som skjellsand, gytje, organisk materiale og noe avfall. Prøvene ble analysert for tungmetaller, PAH<sub>16</sub>, PCB<sub>7</sub>, TBT, oljeforbindelser (alifater) og totale hydrokarboner (THC). I tillegg ble tørrstoffinnhold bestemt, innhold av totalt organisk karbon (TOC) og andel finstoff mindre enn 2 og 64 µm. Analysene er utført av akkreditert laboratorium. De kjemiske analysene viser at sedimentet i begge prøvestasjoner er forurenset med PAH- og PCB-forbindelser opp til og med tilstandsklasse IV, dårlig. Beskrivelse av tilstandsklassene er vist i Figur 9-2 og analyseresultatene klassifisert i henhold til tilstandsklassene er vist i Tabell 9-1.

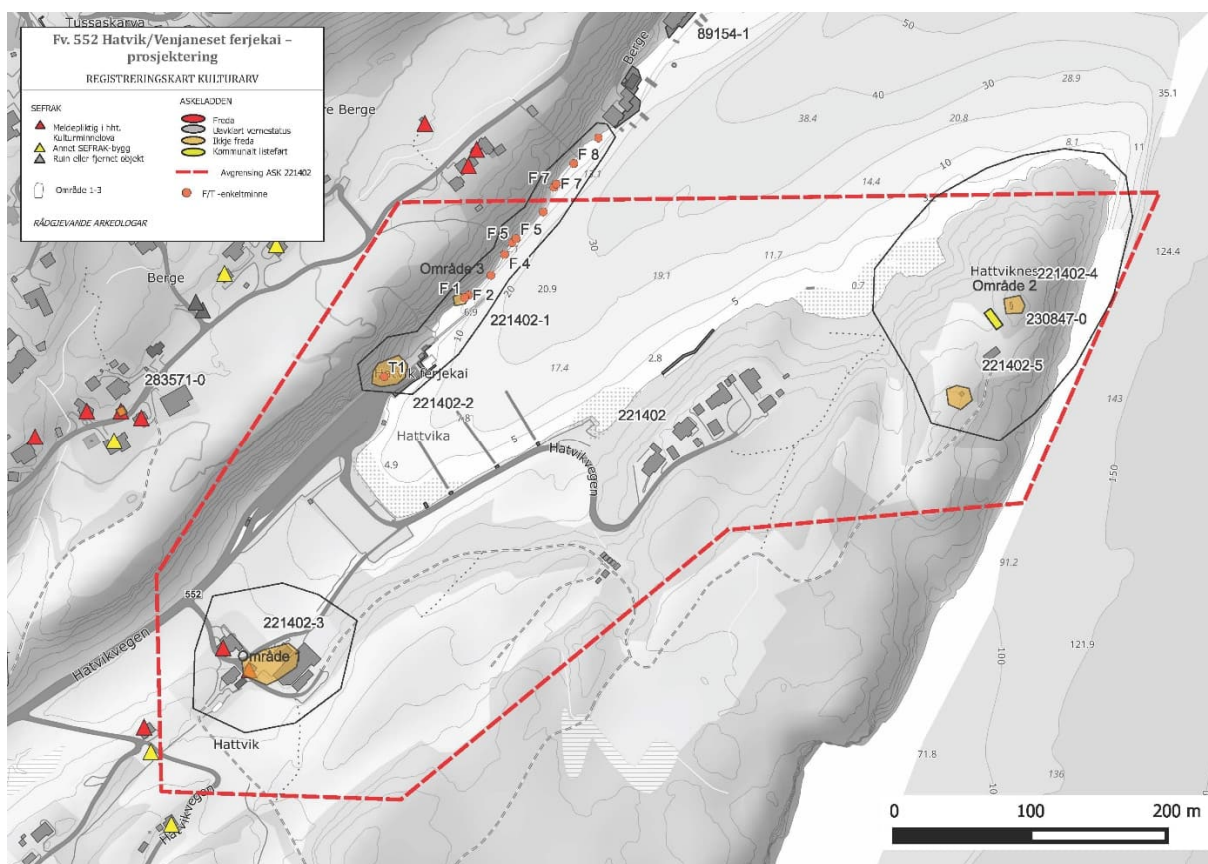
Figur 6-4. Kartutsnitt som viser registreringer i kulturminnedatabasen Askeladden, samt registreringer fra befarings (F1-8 er betongfundament med forankringsfester, T1 er inngang til tunnelanlegg).

Kartfestingen i databasen er mangelfull og det er gjennomført befaringsarbeid for å kontrollere kartfestingen av, særlig festepunktene til flytebryggen, men også inngangen til tunnelanlegg på Hattvik ferjekai. Se Figur 6-4.

Tilleggskaia skal utvides med 2,765 meter mot øst. Nærmeste registrerte enkeltminne ligger rundt 17 meter fra enden av dagens tilleggskaia, man unngår dermed direkte konflikt med enkeltminner. Tunnelanlegget blir heller ikke berørt av tiltaket.

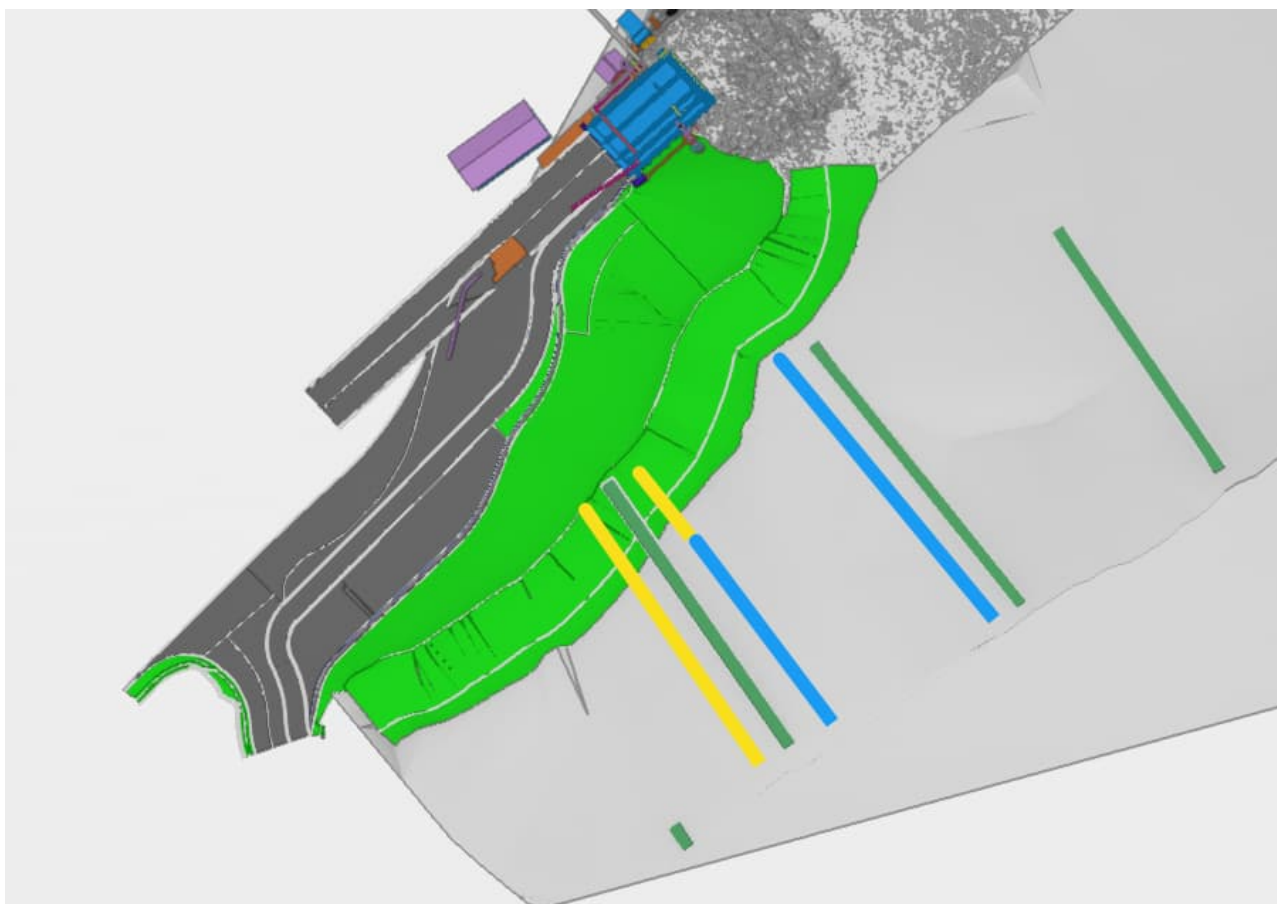
Figur 8-1: Utsnitt fra modell som viser hvordan Hattvika småbåthavn vil påvirkes av planlagte arbeider.

På motsatt side av ferjeleiet ligger Hattvika småbåthavn. Denne vil bli direkte påvirket av anleggsarbeidene. Påvirkningen er illustrert i Figur 8-1 og viser hvordan planlagt fylling kommer under den sydligste utliggeren. De gule plassene vist i Figur 8-1 vil ikke kunne brukes over et lengre tidsrom da de blir liggende for nære anleggsområdet. Det blir ikke plass til å passere mellom den innerste utliggeren og våre arbeidere. I en periode vil også de blå plassene vist i Figur 8-1 bli påvirket. VLFK er i dialog med eier av havna.

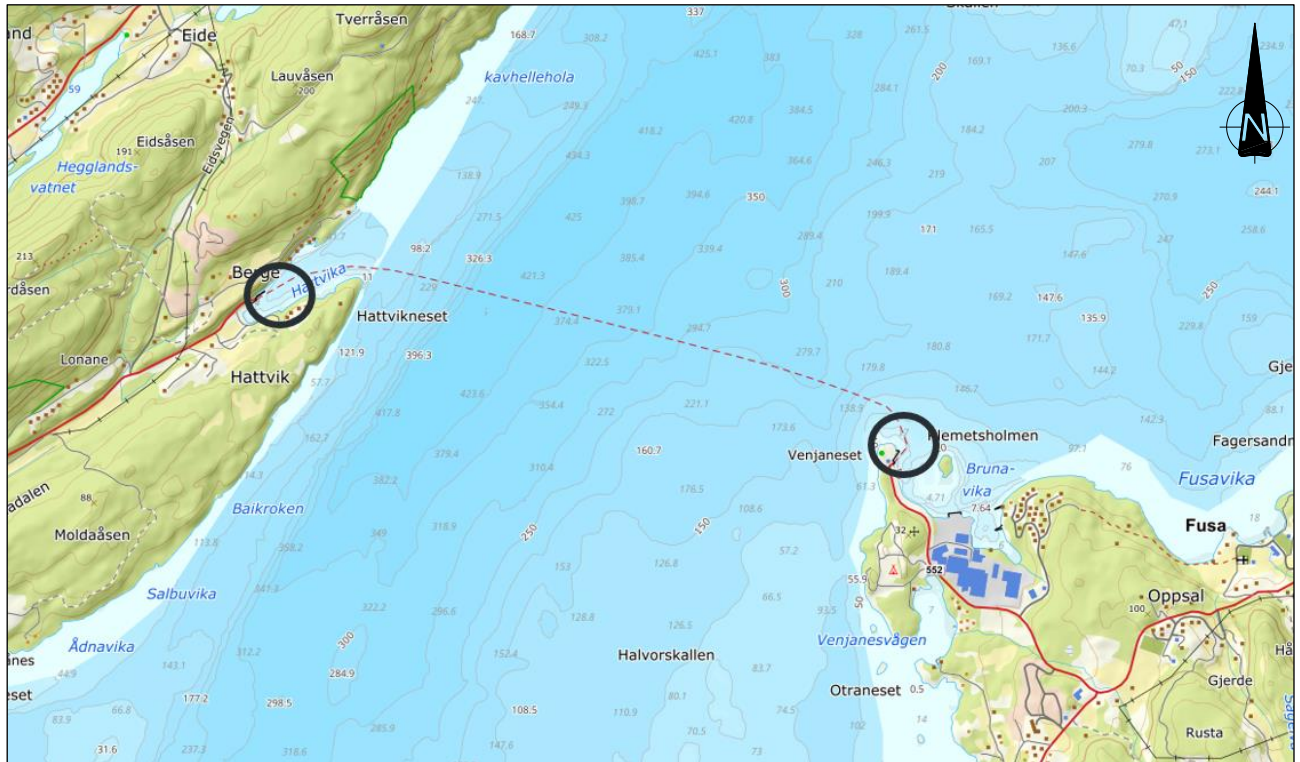
Figur 1-1: Oversiktskart over områder der det er utført grunnundersøkelser (indikert i svarte sirkler); lengst mot vest er Hatvik ferjekai; lengst mot øst er Venjanaset ferjekai (kartgrunnlag: norgeskart.no).

Oversiktskart over prosjektområdet er vist i Figur 1-1.

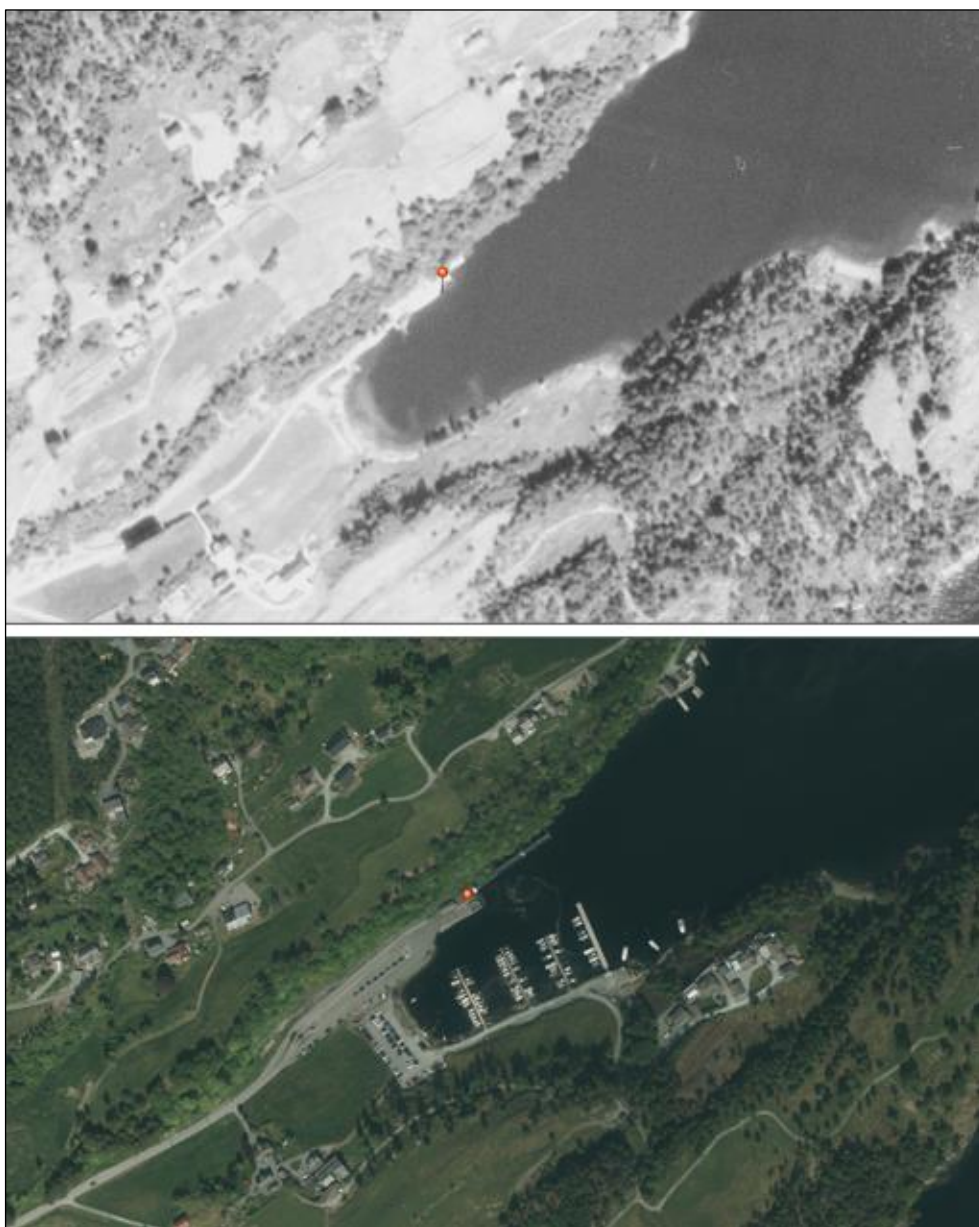
Figur 2-1: Flyfoto over Hatvik ferjekai, fra 1949 (øverst) [5] og fra 2024 (nederst) [6].

Boringene er utført nord og sør for eksisterende ferjekai som vist i borplan (tegning 10261126-01-RIG-TEG-003). Området ved ferjekaien er planert, men terrenget stiger bratt opp vest for kaiområdet.

Flyfoto fra Hatvik ferjekai er vist i Figur 2-1 og fra Venjanaset ferjekai i Figur 2-2.

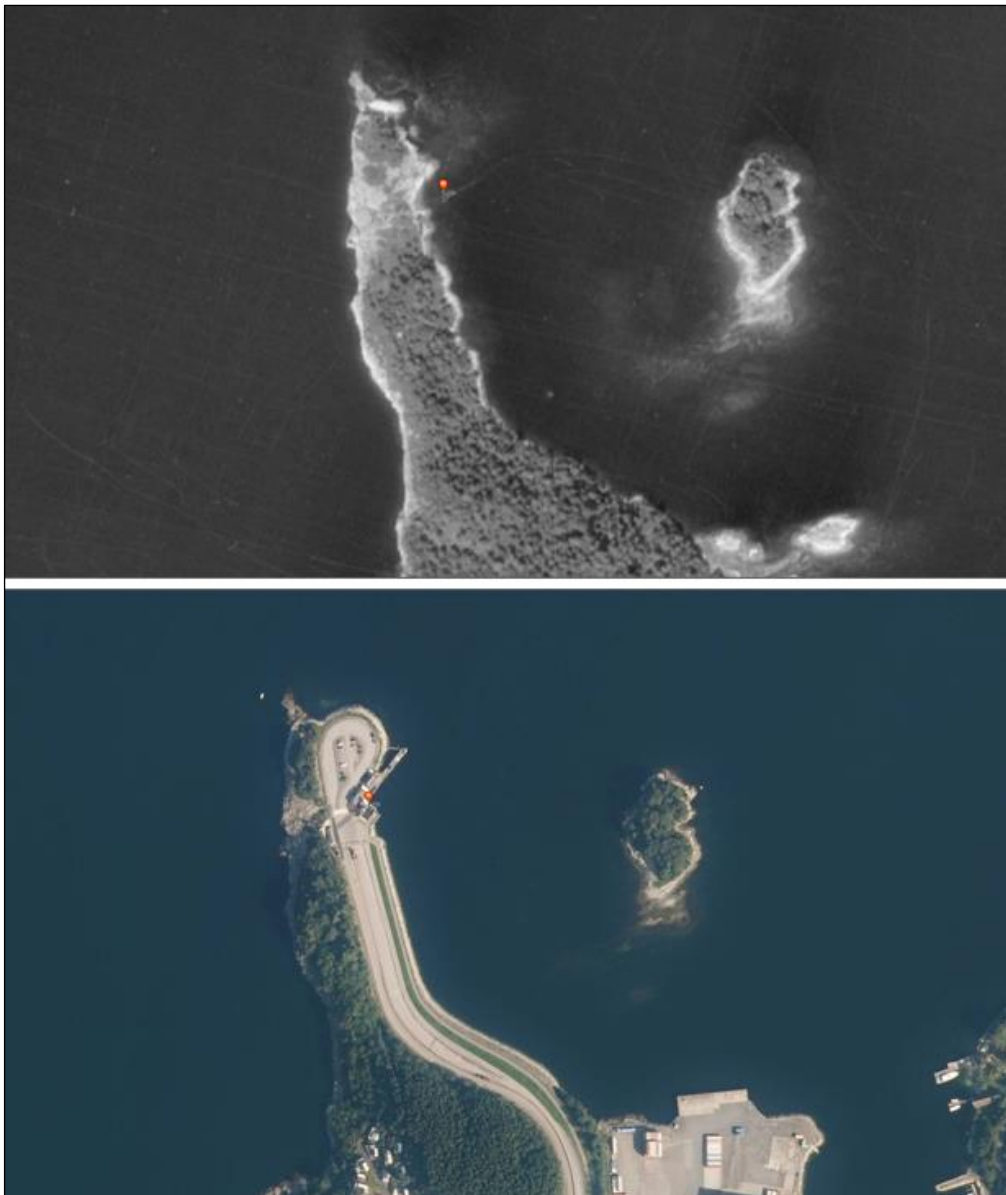
Figur 2-2: Flyfoto over Venjanaset ferjekai, fra 1963 (øverst) [7] og fra 2024 (nederst) [6].

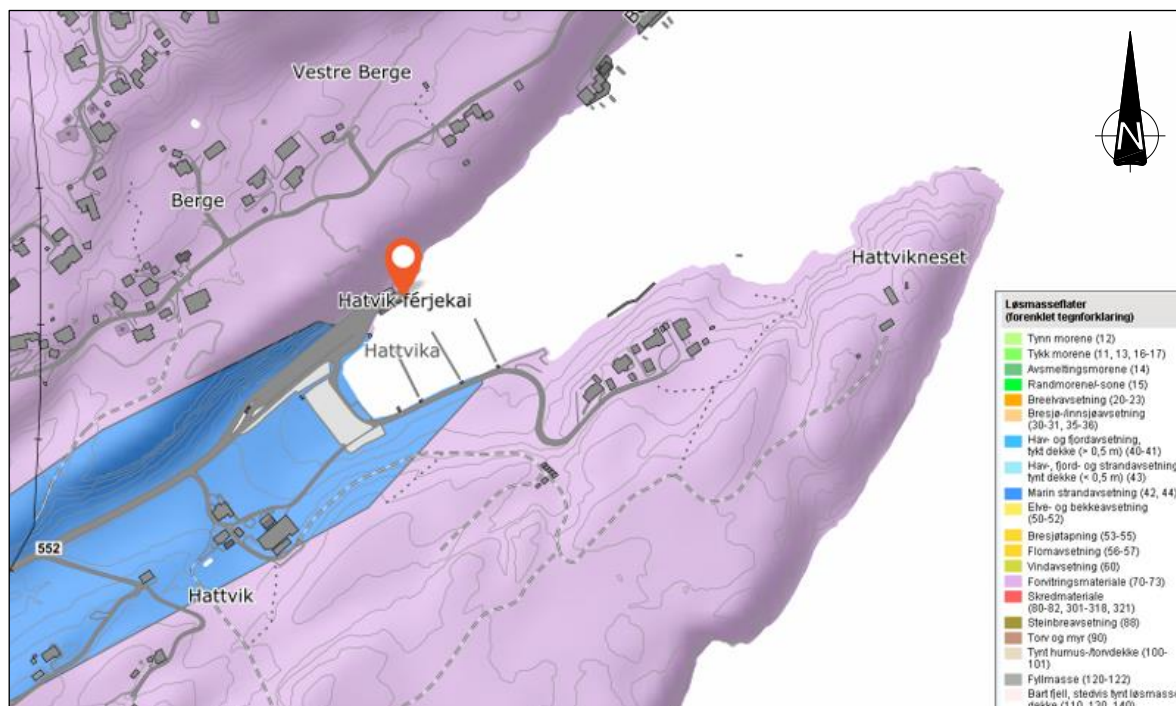
Figur 4-1: Kvartærgeologisk kart over området ved Hatvik ferjekai [13].

Figur 4-1 og Figur 4-2 viser et utsnitt av kvartærgeologisk kart for hhv. Hatvik- og Venjanaset ferjekai. Kartet indikerer at løsmassedekket antas å hovedsakelig bestå av forvittringsmateriale og marin strandavsetning (sammenhengende dekke) ved Hatvik ferjekai og av hav-, fjord- og strandavsetning (usammenhengende eller tynt dekke over berggrunnen) ved Venjanaset ferjekai.

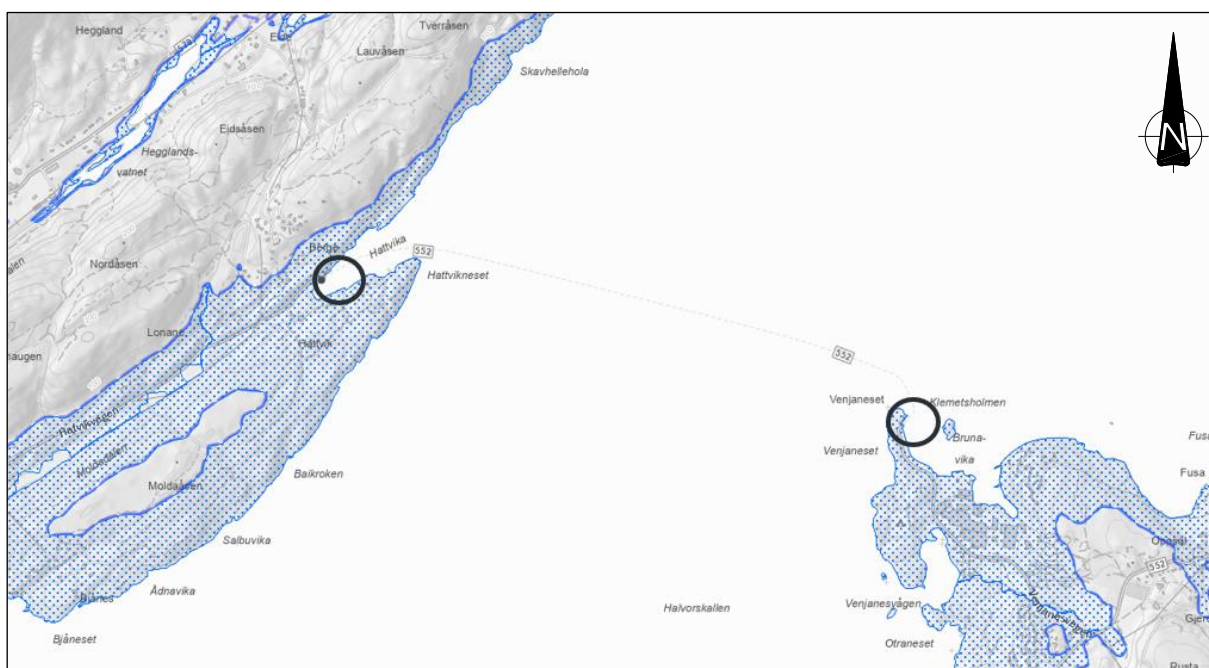
Figur 4-3: Utklipp fra NVEs temakart for kvikkleire [14] (hentet ut 11.09.2024). Blått område indikerer areal som er under marin grense. Undersøkelsesområder er indikert i svarte sirkler.

Figur 4-3 viser at det ikke finnes kartlagte faresoner for kvikkleire i området per. 11.09.2024.

Tiltaksområdene ligger under marin grense.

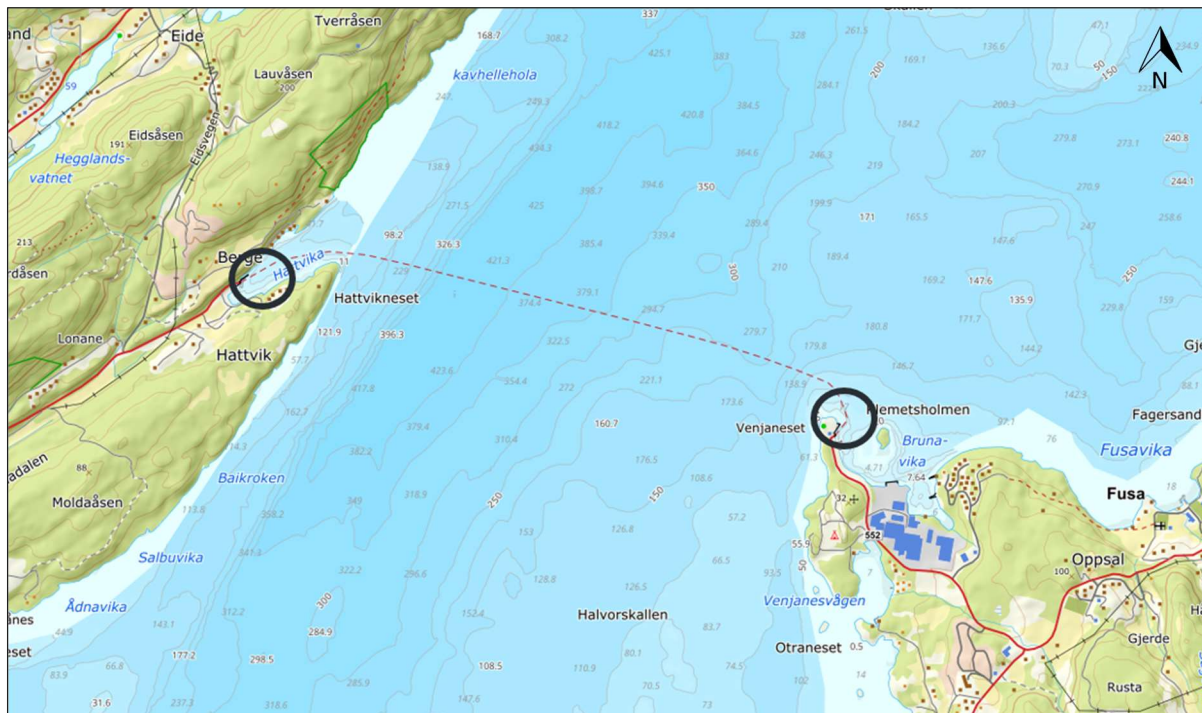
Figur 2-1: Oversiktskart over områder der det er utført grunnundersøkelser (indikert i svarte sirkler); lengst mot vest er Hatvik ferjekai; lengst mot øst er Venjaneseet ferjekai (kartgrunnlag: norgeskart.no).

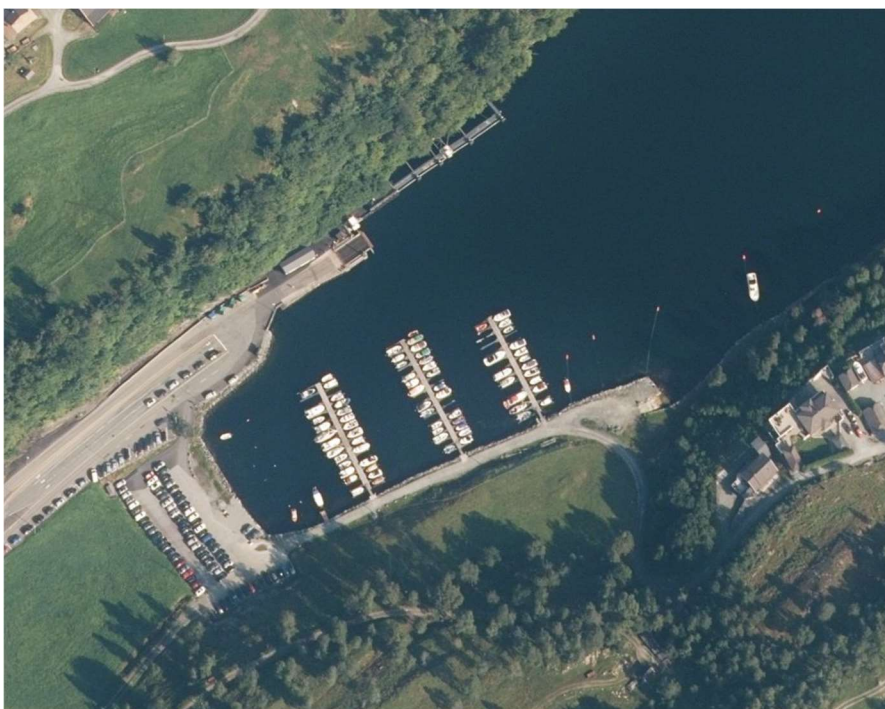
Figur 2-2: Flyfoto av Hatvik ferjekai og området rundt (2024). Flyfoto: [www.norgeibilder.no](http://www.norgeibilder.no)

På Hatvik er nærliggende områder på land jorder, noen boliger og vei/parkeringsplass (Figur 2-2). Sjøbunnen i det undersøkte området på Hatvik ligger mellom ca. kote -5 og -10 og blir dypere mot Fusafjorden i øst.

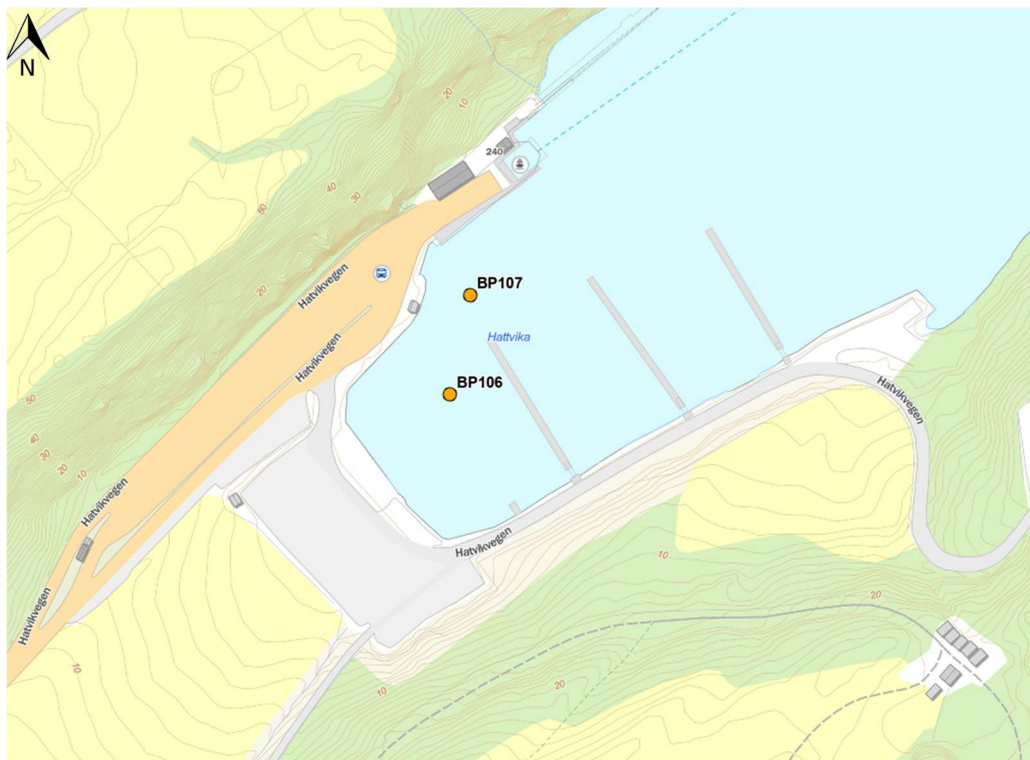
Figur 4-1: Plassering av prøvepunktene BP106 og BP107. Kilde: Kartverket.

Plassering av prøvetakingspunkt er vist i Figur 4-1. Koordinater og dybder for prøvepunktene, samt beskrivelse av materialet i grabb-prøvene er vist i Tabell 4-1.
