Utkast til SØKNAD OM MUDRING, DUMPING OG UTFYLLING I SJØ OG

Tittel på søknaden/prosjektet (med stedsnavn) Molobyen, Breivika vest	
Kort beskrivelse av tiltaket (overordnet) Molobyen Utvikling AS planlegger å bygge ut i området i Molorota, vest for Bodø sentrum. I den forbindelse planlegges det å etablere en ny strandlinje samt at dagens terreng må stabiliseres. Dette gjøres ved å gjennomføre utfylling i sjø.	
Kommune Bodø	
Navn på søker (tiltakseier) Molobyen Utvikling AS	Org. nummer 919378158
Adresse Prinsensgate 75 8003 Bodø	
Telefon 4167001	E-post havard@molobyen.no
Kontaktperson ev. ansvarlig søker/konsulent Norconsult AS v/ Tor Jørgen Aandahl	
Telefon 952 09 424	E-post tor-jorgen.aandahl@norconsult.com

► Miljøundersøkelser Molobyen

ROV-filming og sedimentundersøkelser

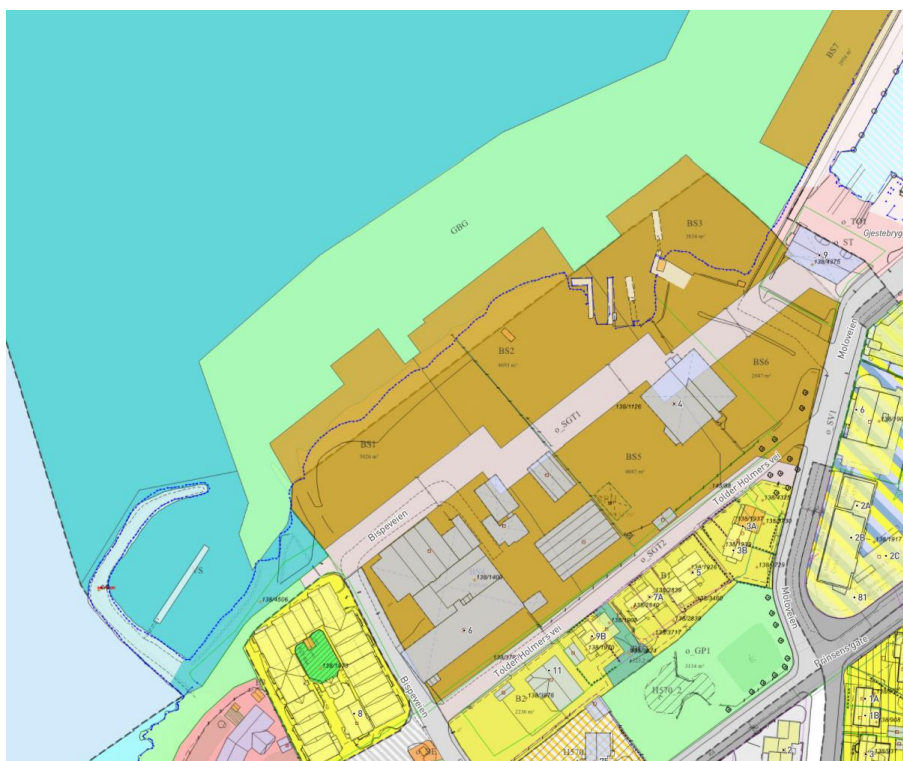
Figur 1: Figuren viser med brun farge hva som er regulert til utbygging. Blå stiplet linje er dagens strandlinje [Bodø Kartportal \(kommunekart.com\)](https://kartportal.kommunekart.com)

Figur 1 viser utbyggingsområdene slik det er beskrevet i områderegulering for Molobyen. Alt som er farget med brun farge og som ligger på utsiden av blå stiplet linje (dagens strandlinje) er nytt areal som vil bli ervervet gjennom utfylling i sjø. Mindre endringer av utfyllingsområdet kan bli gjort ved detaljregulering.

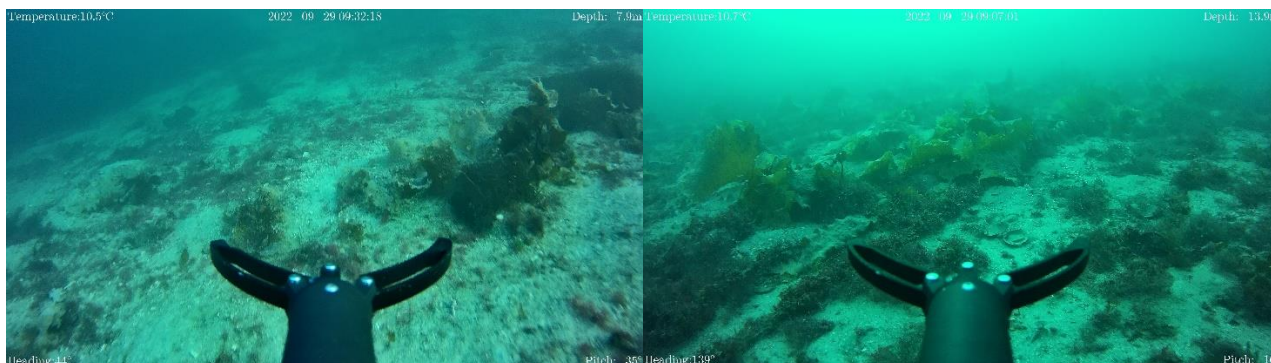
Figur 4: Bildet til venstre er tatt fra et område hvor det er registrert skjellsand i Naturbase (langs transekt T2). Bilde til høyre er tatt fra et område hvor det ikke er registrert skjellsand i Naturbase (langs transekt T4).

Det ble registrert sandbunn i hele området med utfylling mot sørøst og molo mot nordøst. Det ble ikke observert overgang mellom skjellsand og ikke skjellsand som registrert i Naturbase (Figur 3, Figur 4). Prøvetaking av sediment (se kapittel 3) viste en del skjellfragmenter i prøvene, men andelen var lav (under 50%). Det kan dermed konkluderes at det ikke finnes skjellsand i undersøkelsesområdet basert på observasjoner gjort under feltarbeid.

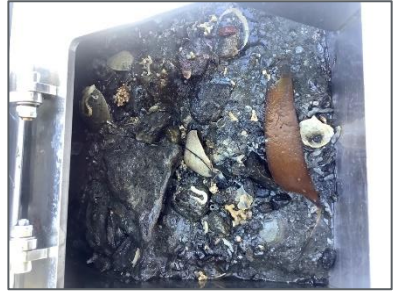
Stasjon	Vann- dybde (m)	Beskrivelse	Bilde
S1 N: 7462707 Ø: 472599	5	Prøvedyp i sedimentet 2-8 cm Det ble observert brun-grå grov sand til grå siltig sand med en del skjellrester. Det ble observert mindre biologi enn i de andre stasjonene. En stikkprøve hadde også en svak H ₂ S-lukt. Det ble ikke registrert avfall i stikkprøvene.

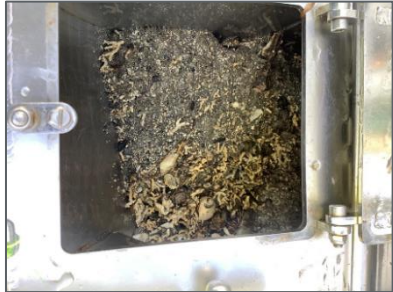
S2 N: 7462766 Ø: 472728	1	Prøvedyp i sedimentet 4-6 cm Brun-grå relativt grov sand med en del skjellrester. Lysere topp og mørkere grå mot bunnen. Av dyr ble det observert døde rugl og skjell, samt slangestjerner og børstemark. Det ble også observert enkelte små snegl. Det ble ikke observert lukt eller avfall.

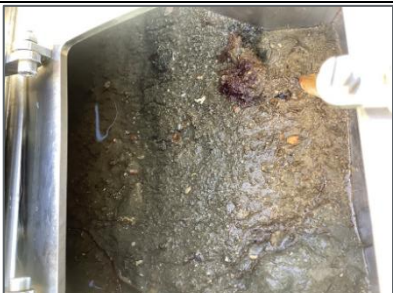
S3 N: 7462751 Ø: 472577	11	Prøvedyp i sedimentet 9-10 cm Relativt hardpakket siltig sediment. Lysebrun farge på topp og mørkere grå mot bunnen. Det ble observert en del børstemark, slangestjerner og døde skjell i prøvene. Det ble ikke observert lukt eller avfall.

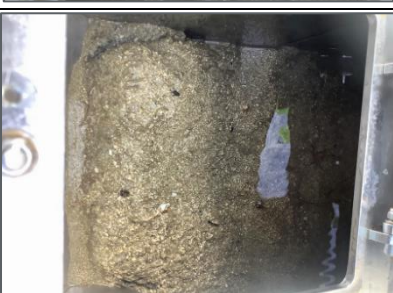
S4 N: 7462817 Ø: 472680	7	Prøvedyp i sedimentet 6 cm Lysebrun siltig sand med en del skjellrester. Mengden skjellrester ikke tilstrekkelig for å defineres som skjellsand. Lysebrun topplaget med grå sediment i dypere. Det ble registrert en del døde skjell, børstemark og slangestjerner i stikkprøvene. Det ble ikke observert lukt eller avfall.

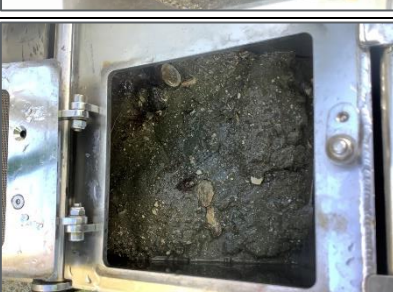
S5 N: 7462886 Ø: 472523	14	Prøvedyp i sedimentet 8-10 cm Brun sandig silt med en del biologisk liv. Det ble registrert en liten taskekrabbe, pyntekrabbe og slangestjerner, samt diverse børstemark, alger og døde skjell i alle stikkprøvene. Det ble ikke registrert lukt, men det ble registrert avfall (mulig tjærepapp) i en stikkprøve.
