## Statens vegvesen

### Notat Rv. 9 Neset – Tema Naturmiljø og friluftsliv

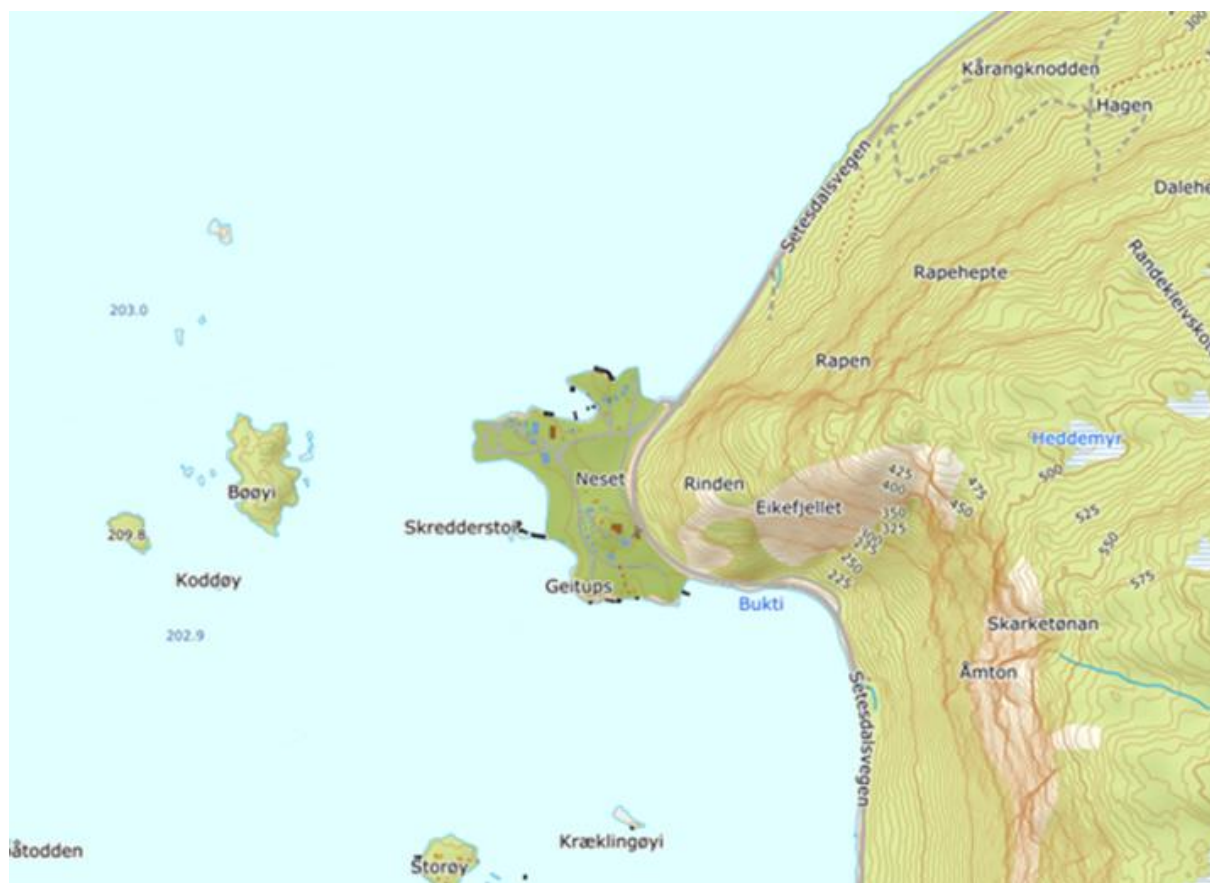
Planområdet for utbedringen av Rv. 9 ligger i Bygland kommune. Utfyllingen er planlagt i Bukti, i den sørlige delen av Byglandsfjorden, like sør for Neset camping. Bukta er dyp og dagens veg er etablert på ei fylling.
