SVOLVÆR IDRETTSLAG

## Inspeksjonsrapport: Inspeksjon ved Svenningsletta kunstgressbane Kontrollnummer: 2023.143.I.SFNO

Denne rapporten omhandler resultatet fra inspeksjon ved Svenningsletta kunstgressbane den 7.6.2023. Rapporten er å anse som endelig dersom vi ikke får tilbakemelding om faktiske feil innen to uker etter at rapporten er mottatt.

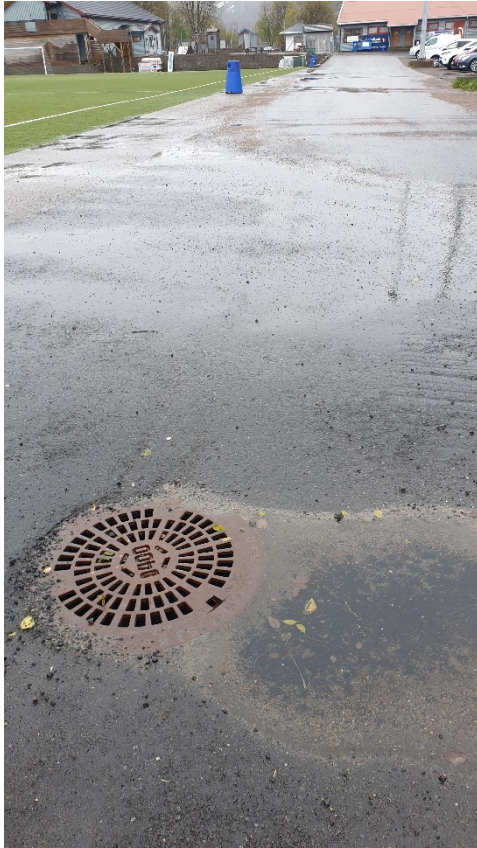
Idrettsbanens løsning for oppsamling av fyllmateriale i drens- og overvann har vesentlige mangler.

Forurensningsforskriften krever at utendørs idrettsbaner med plastholdig løst fyllmateriale skal ha løsninger for håndtering av drensvann og overvann som sikrer oppsamling av fyllmaterialet, slik at dette ikke spres utenfor banen. På inspeksjonstidspunktet var det installert sil i sluk i banens nordøstre hjørne. Rett øst for banen var det imidlertid en kommunal kum uten sil som drenerer et område der det var synlig spredning av granulat (figur 1).

*Figur 1. Granulat kan vaskes ned i sluk  
(foto: Statsforvalteren i Nordland).*

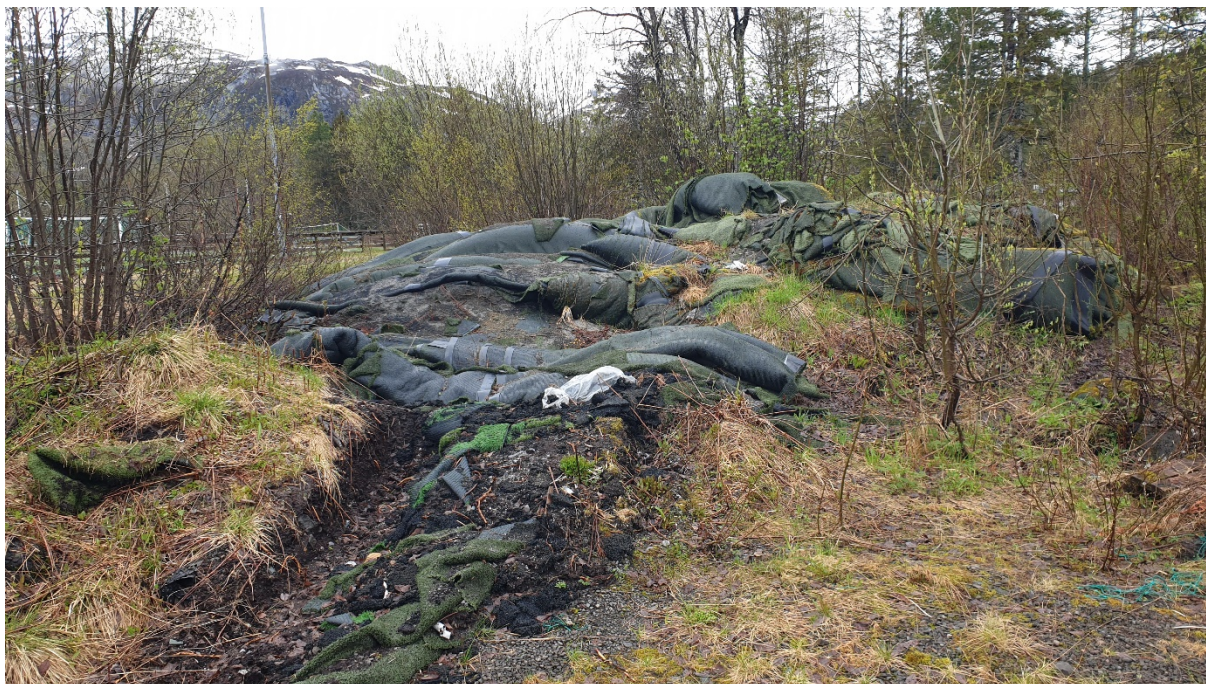
Avfallet fra rehabilitering av Svenningsletta kunstgressbane er ikke brakt til lovlig avfallsanlegg.

Svenningsletta kunstgressbane ble rehabilitert i 2013. Det gamle dekket ble da plassert på kommunal eiendom rett øst for Stranda stadion, der det fremdeles ligger (figur 2). Ut fra dekkets tilstand og lagringsforhold må det regnes som kassert, altså at dette er avfall som skulle vært brakt til lovlig mottak. Avfallet inneholder både gressmatte og granulat.

Statsforvalteren ser alvorlig på at en så stor avfallsmengde har blitt hensatt på denne måten over så lang tid. Vi kjenner ikke til om det eksisterer en skriftlig eller muntlig avtale mellom idrettslaget og kommunen om plasseringen av det kasserte kunstgresset. Det påligger uansett avfallsprodusenten, dvs. idrettslaget, å sørge for at dette avfallet blir brakt til lovlig avfallsanlegg eller gjenvunnet.

Figur 2. Kassert kunstgress henlagt øst for Stranda stadion (foto: Statsforvalteren i Nordland).
