Bognes- Tjeldsund-Harstad med innseilinger – Naturmangfold i sjø, Mågøy deponi, Harstad kommune

Naturmangfold i sjø, Mågøy deponi

DOKUMENTKODE: 10219434-01-RIM-NOT-02

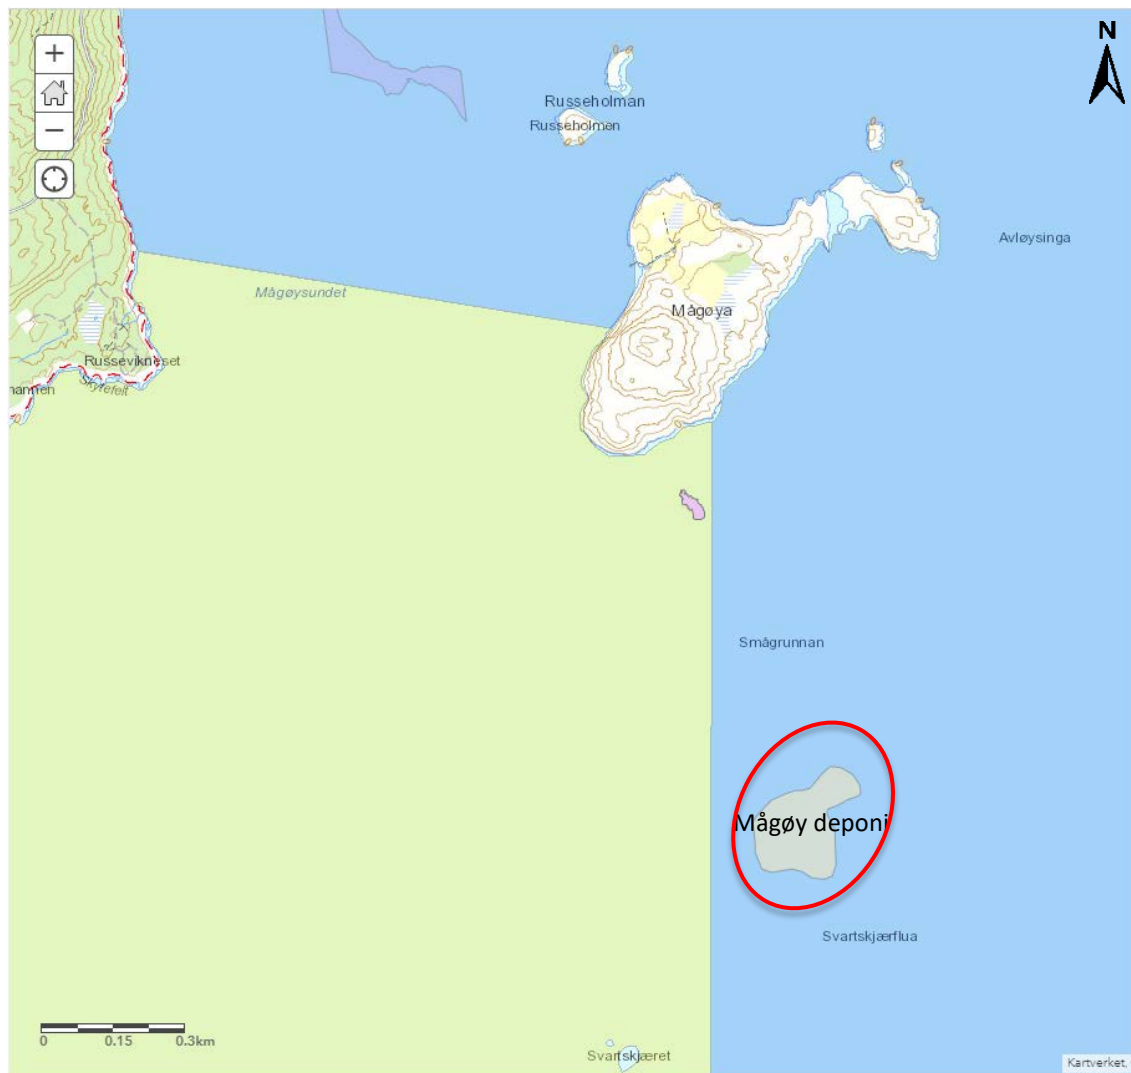
Figur 3-2 Økologisk tilstand i vannforekomster med planlagte tiltak ved Mågøy deponi, Mågøy Syd og Mågoysundet. Blå farge Vågsfjorden med tilstand «Svært god», gul farge Harstadbassenget «Moderat». Kartkilde: Vann-Nett/ Multiconsult.

Mågøy deponi ligger i vannforekomst 0401020100-4-C Vågsfjorden, som er registret med vanntype: «moderat eksponert kyst», bølgeeksponering «moderat» og tidevann «middels» (1-5 m), økologisk tilstand «svært god», og kjemisk tilstand «dårlig» (2) pr. november 2021. Et utdrag av opplysninger om vannforekomst Vågsfjorden ved Mågøy deponi er vist i Figur 3-2 og Tabell 3-1.

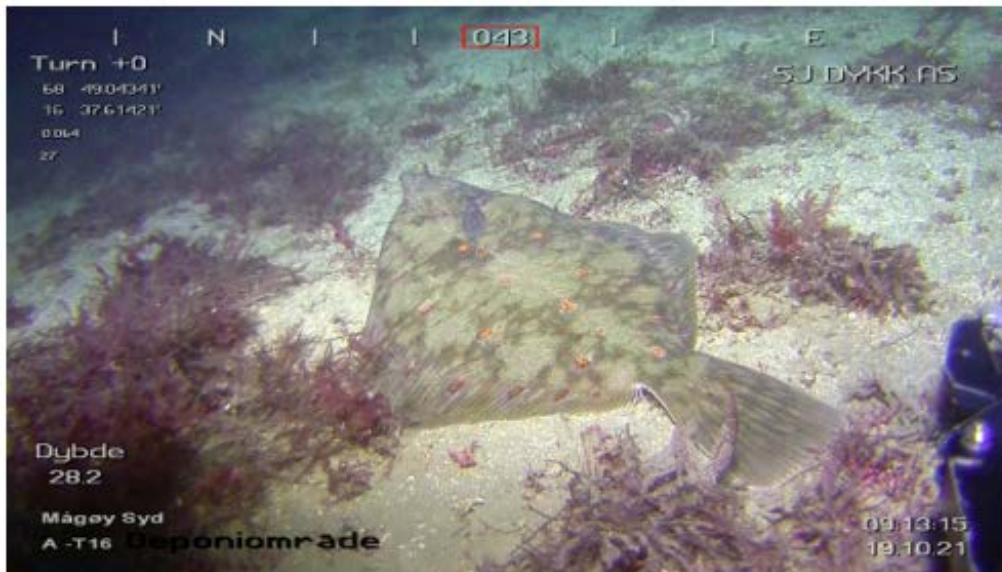
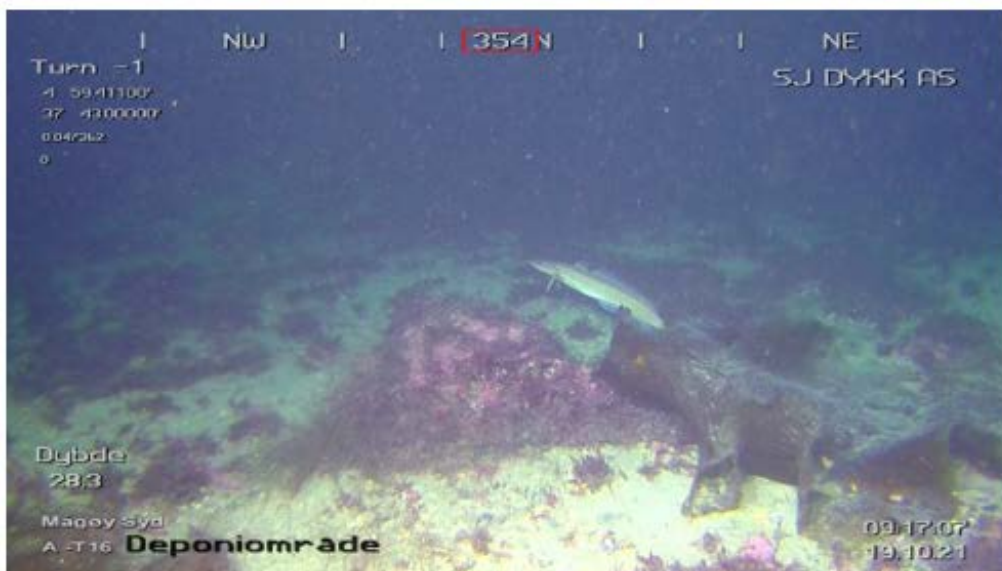
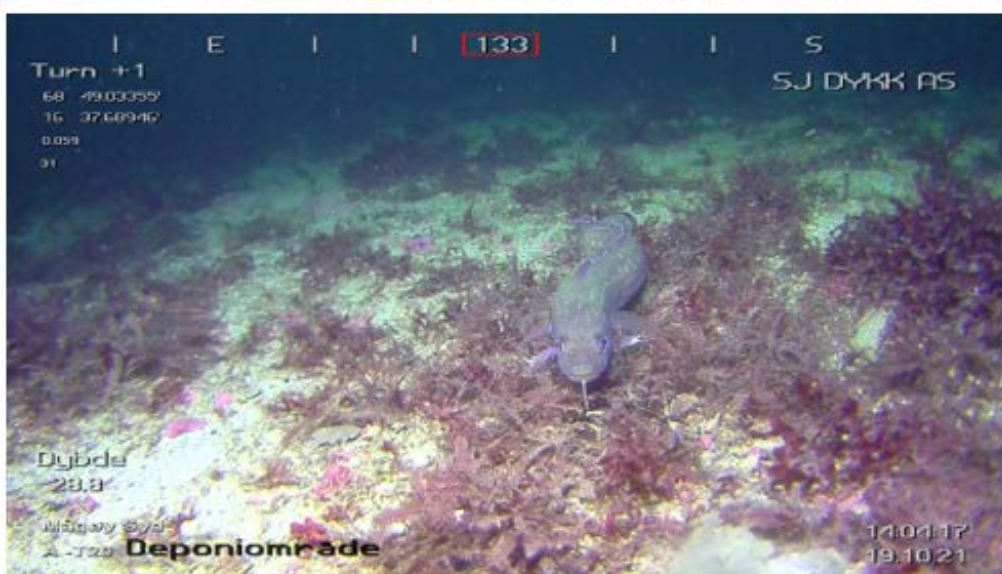
Figur 4-4 Deponiområde i sørvestlig del. Øverst og midten: A-t16, 28m, A-t16, 28m. Lys sandbunn/skjellsand, blad- og duskformede alger. Stein, sukkertare og kjerringhår i midten, rødspette øverst og lange i midten. Nederst:A-t20, 29m, lys sandbunn /skjellsand, ulike rødalger og lange.

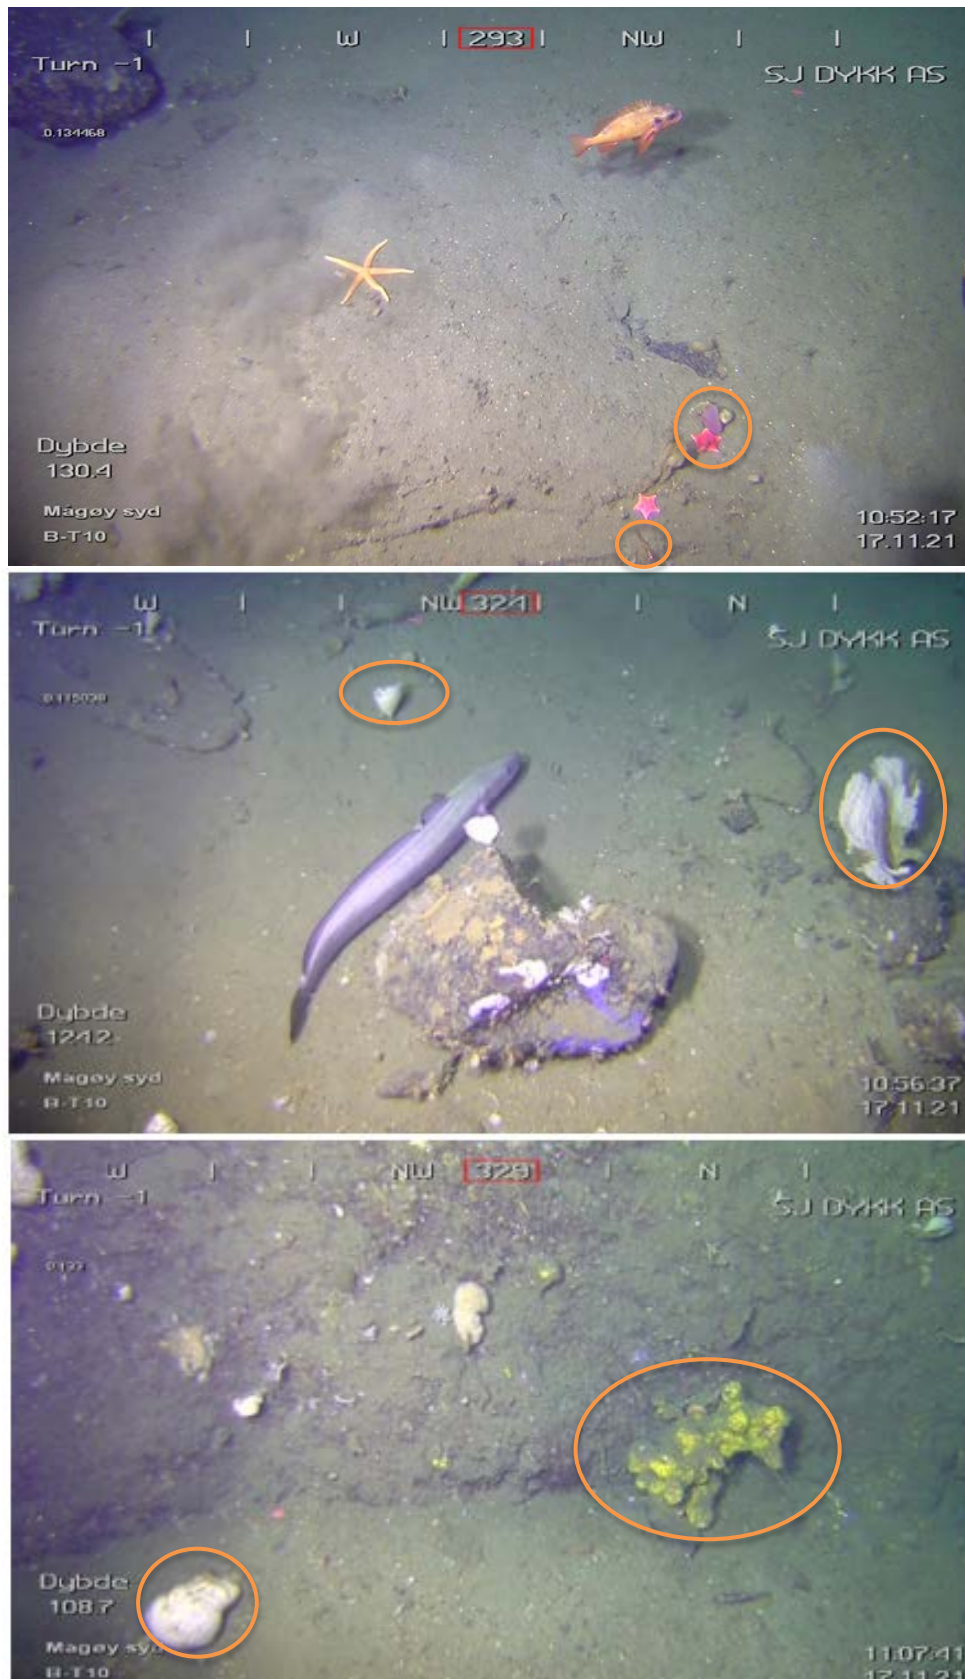
Figur 4-7 Dypområde øst for deponi alle bilder v. B-t10 finsand/mudderbunn. Øverst: 131m, sjøstjerner, trolig rødsjøstjerne, sjøkjeks og sekkdyr (innringet), lusuer, reke (innringet). Midten: 125m, Lange, vifteformet svamp, (innringet, trolig Phakellia ventilabrum), traktformede svamp (innringet), steiner med påvekst av ulike organismer, lange. Nederst: 109m, Geodia spp. (hvite runde, innringet), Stryphnus spp. (gul, innringet), og flere ubestemte svamper.

Øst for deponi ved dypområde på rundt 100 meter og dypere ble det observert svamp på bratte bergvegger. Oslo/Paris konvensjonen (OSPAR) har laget en liste med marine habitater som er truet og i nedgang, der dypvannssvamp-habitat er inkludert. Viktige påvirkninger og trusler som er oppgitt for svampsamfunn er global oppvarming, økt CO₂-utslipp, fysisk skade på svamp ved bunntåling og fiskeri, deponering av masser og finpartikler, avløp fra landbasert industri (15). Også i ny rapport (7672-2021) med forslag til forvaltingsrelevante marine naturenheter er svampsamfunn på hardbunn inkludert som naturtype med internasjonale forpliktelser (16). Siden undersøkelser av vannstrøm viser en vanntransport i nordlig retning antas det som mindre sannsynlig at svampsamfunn i dypområder i øst vil bli påvirket av tiltak.
