SÖKNAD OM MUDRING, DUMPING OG UTFYLLING I SJØ OG VASSDRAG

Gaulosen, Storøra- restaurering av elvedelta

GAULOSEN, STORØRA

MILJØTEKNISK UNDERSØKELSE AV SEDIMENT

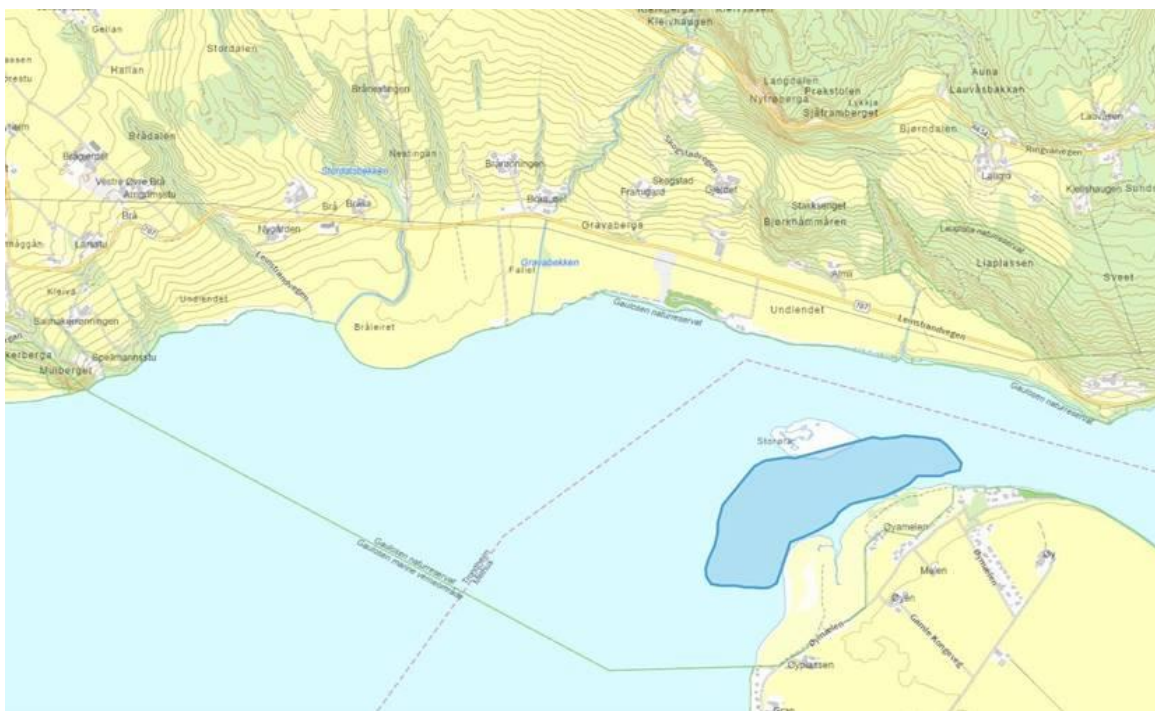
Figur 1. Viser området (blå skravur) der mudringstiltaket vurderes utført, mellom fastlandet og Storøra. Kilde: Statsforvalteren i Trøndelag – Oppdragsbeskrivelse.

Statsforvalteren ønsker å ivareta Storørans status som viktig hekkekoloni for fugl, og har bedt Rambøll vurdere muligheten for mudringstiltak mellom øya og fastlandet (Figur 1).

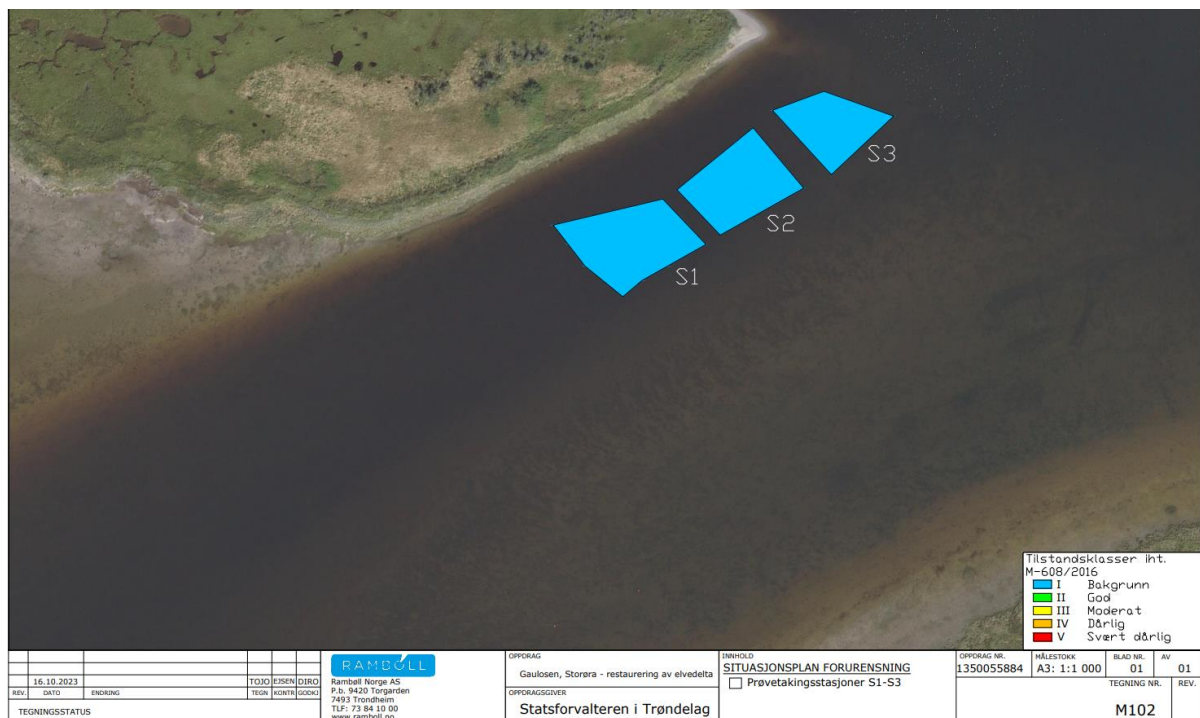
Figur 2. Kartutsnitt viser prøvetakingsstasjoner (S1- S3), samt påviste tilstandsklasser iht. M-608/2016.

Én sedimentstasjon (S1) ble prøvetatt ved mulig passasjeovergang til Storøra, og to sedimentstasjoner ble prøvetatt langs området som grenser til tørrlagt del av Gaulosen (S2 og S3). Posisjoner for prøvetakingsstasjoner er vist i Figur 2, og koordinater er oppgitt i Tabell 1.

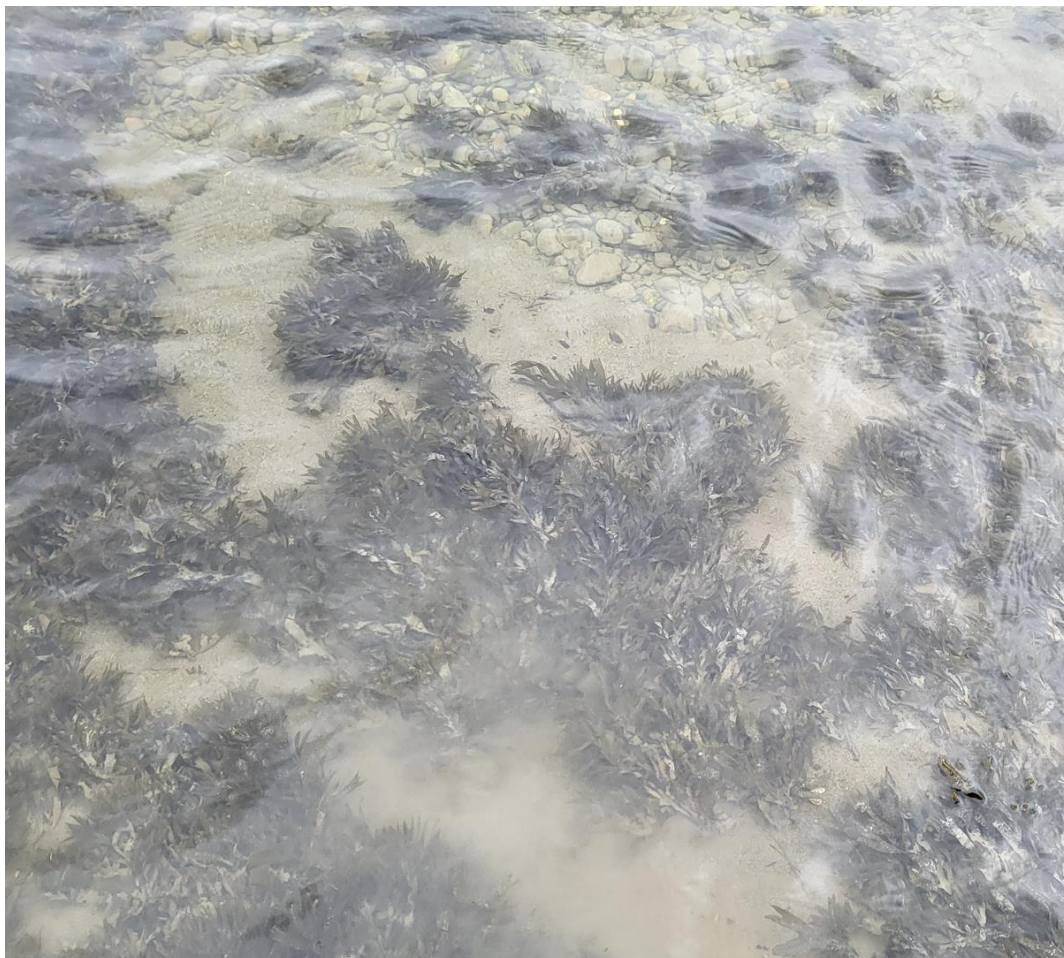
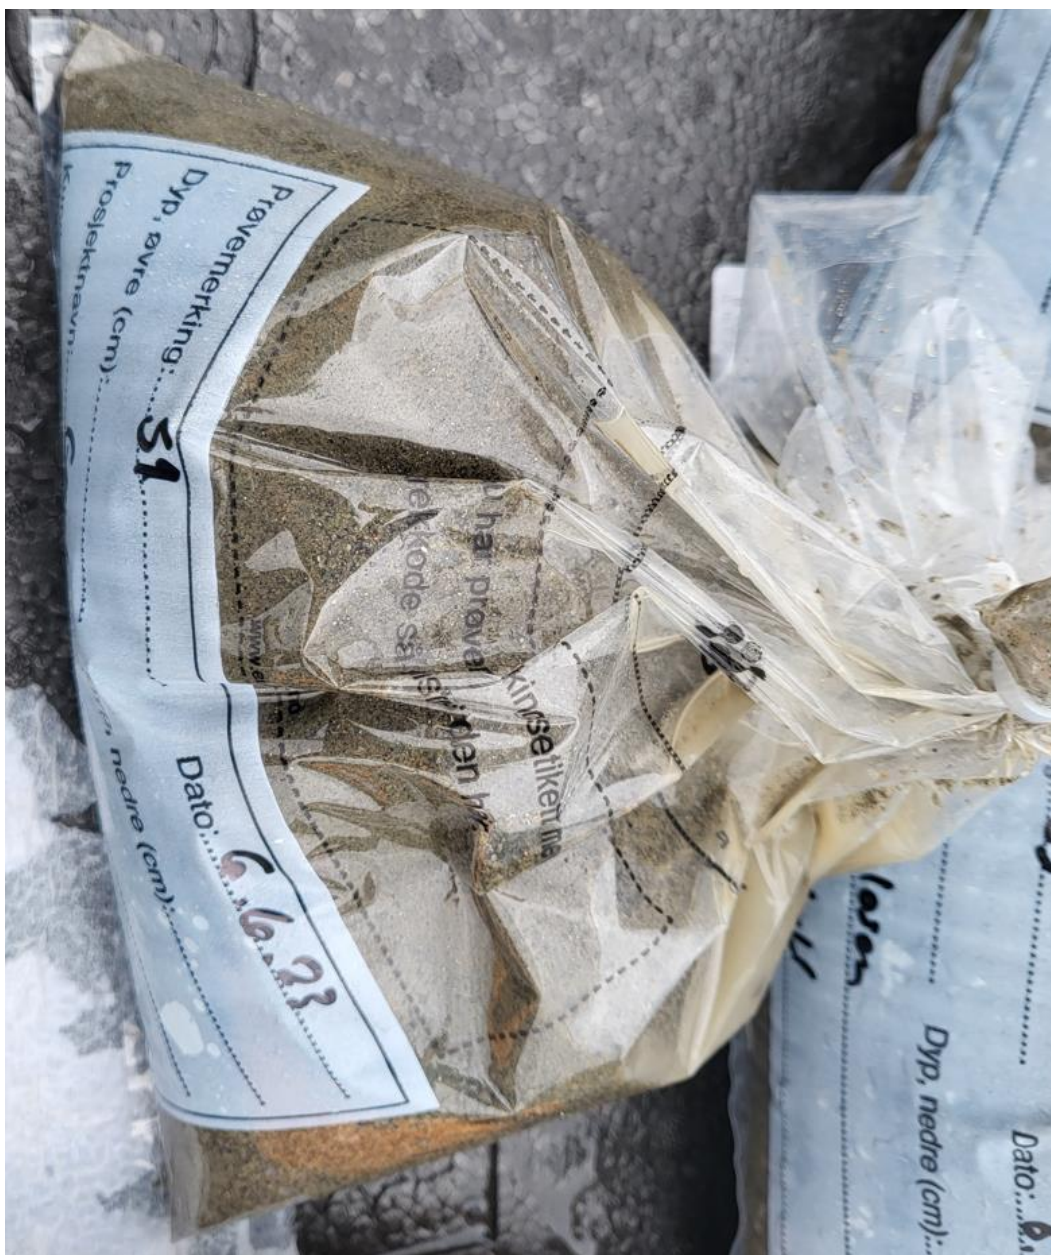
Stasjon S1

Stasjonsnavn	Prøvedybde	Antall prøveparalleller	Beskrivelse
S1	0-10 cm	4	Vannet hadde kommet en del tilbake under prøvetakingen, så stasjonsområdet stod under vann. Prøveparallellene ble kun tatt fra sedimenttuer som stakk opp av vannet. Grå sand uten skjell eller grus.
S2	0-10 cm	4	Grå sand, grus, tang og skjellrester. Noe sort sand fra 8-10 cm dybde.
S3	0-10 cm	4	Grå sand, grus, tang og skjellrester. Noe sort sand fra 8-10 cm dybde.

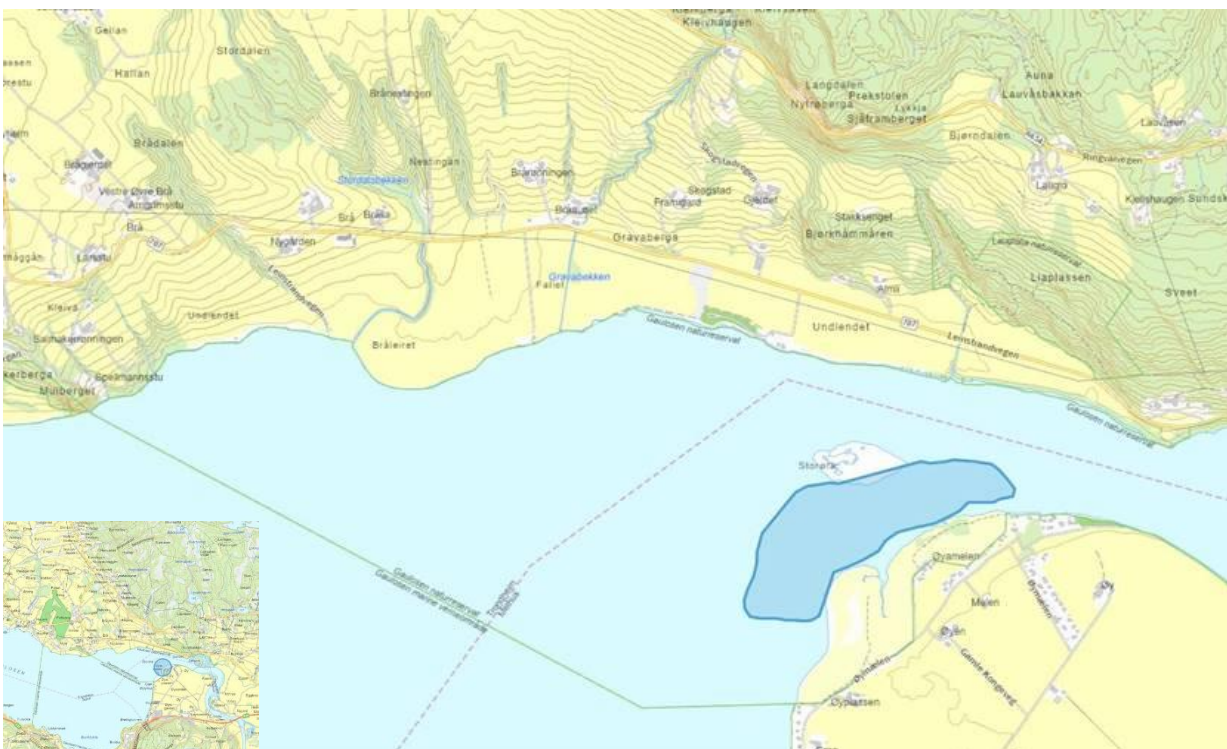
Figur 1: Viser området (blå skravur) der mudringstiltaket vurderes utført, mellom fastlandet og Storøra. Kilde: Statsforvalteren i Trøndelag – Oppdragsbeskrivelse.

Grunnet menneskelig aktivitet langs Gaula over mange år, har det samlet seg sediment mellom øya Storøra og fastlandet. Dette fører til at rovdyr kan ta seg over til øya ved lavvann. Statsforvalteren ønsker å ivareta Storøras status som viktig hekkekoloni for fugl, og har bedt Rambøll vurdere muligheten for mudringstiltak mellom øya og fastlandet (Figur 1).

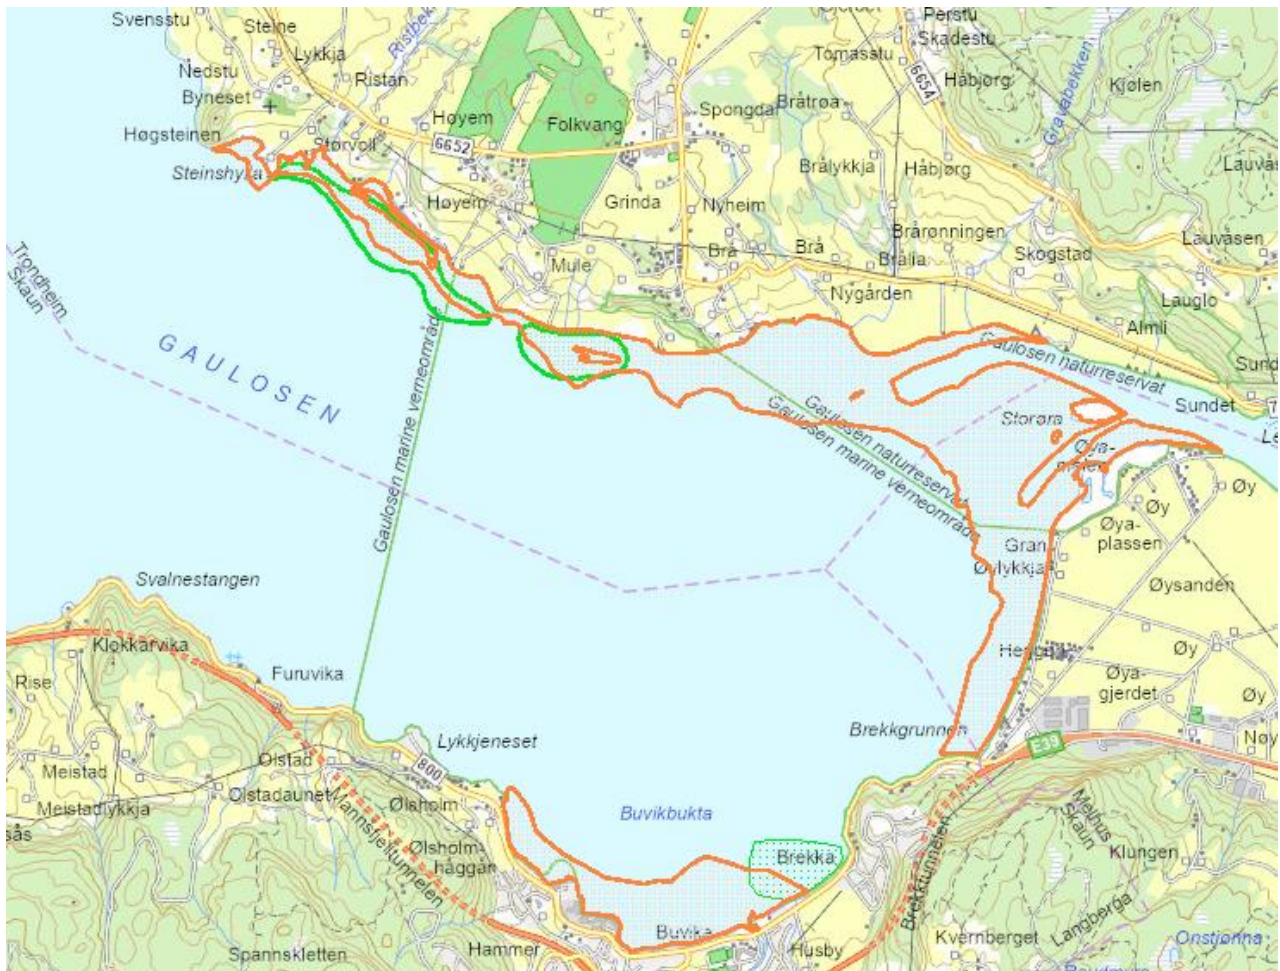
Figur 3: Kartutsnitt viser registrerte naturtyper i området: bløtbunnsområder i strandsonen (skravert i oransje) og ålegrassamfunn (skravert i grønt). Kilde: Naturbase.

Det er registrert naturtype bløtbunnsområder i strandsonen på >500 000 m² (BM00120461) i tiltaks- og influensområdet (Figur 3). Verdien av denne naturtypen anses som svært viktig (verdi A) [1]. Nord- vest og sør for tiltaksområdet er det registrert tre ålegrassamfunn (Tabell 3), med verdier tilsvarende viktig/svært viktig. Samtlige av Ålegrassamfunnene er lokalisert mer enn 2,5 km fra tiltaksområdet.

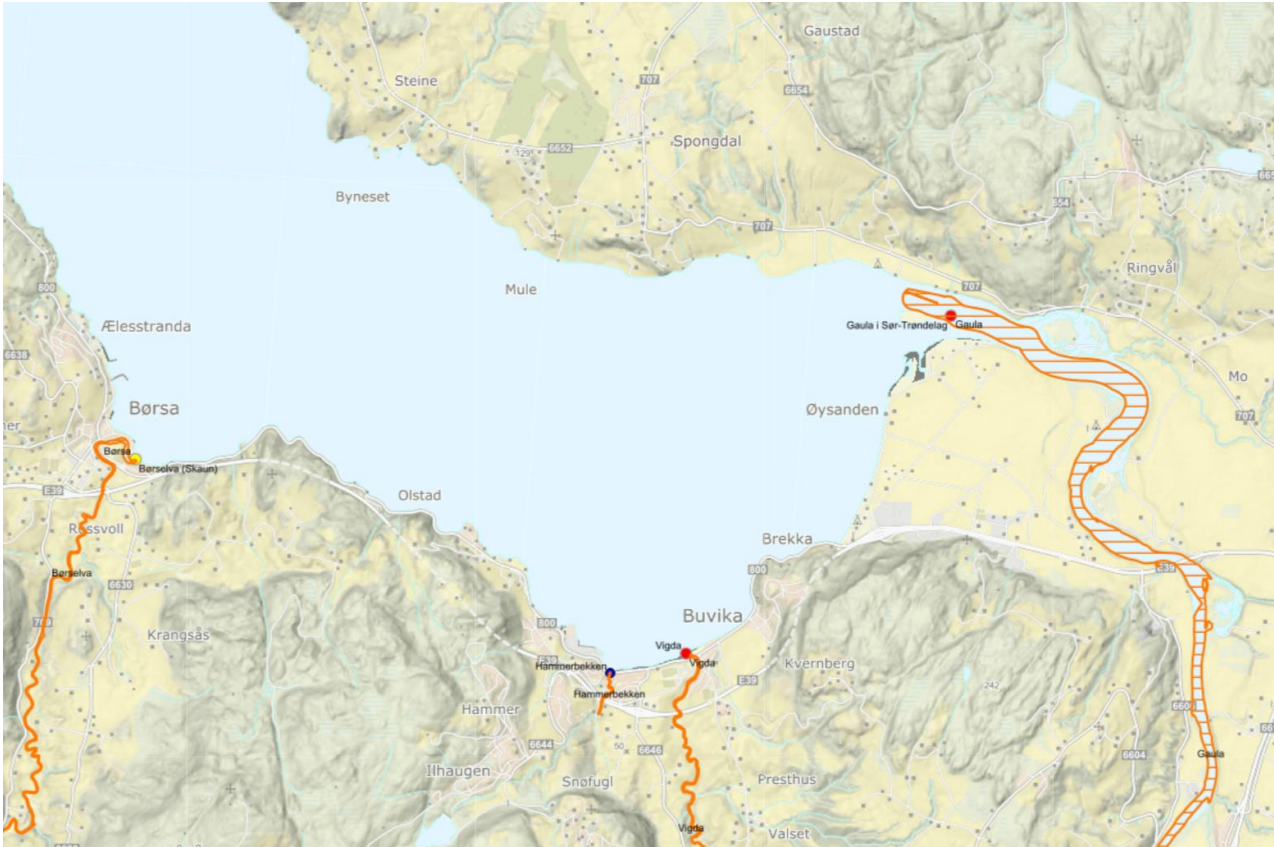
Figur 4: Anadrome vassdrag i nærområdet til Gaulosen. Lakseførende strekning (oransje markeringer) med tilstandsklassifisering (gult punkt tilsvarer «moderat» tilstand, rødt punkt tilsvarer «svært dårlig» tilstand) og utløpspunkt for anadrom fisk (blå sirkel). Kilde: Lakseregisteret.

Det er registrert 4 anadrome vassdrag i nærområdet: Gaula, Vigda, Hammerbekken og Børselva. Det er registrert atlantisk laks med en bestandstilstand tilsvarende «svært dårlig», og sjøørret tilsvarende «dårlig» i Gaulaelva. Vigda har en laksebestand tilsvarende «svært dårlig» og Børsa har en laksebestand tilsvarende «moderat». Villakspopulasjonen i dette området er i hovedsak påvirket av lakselus, overbeskatning og arealinngrep [6].

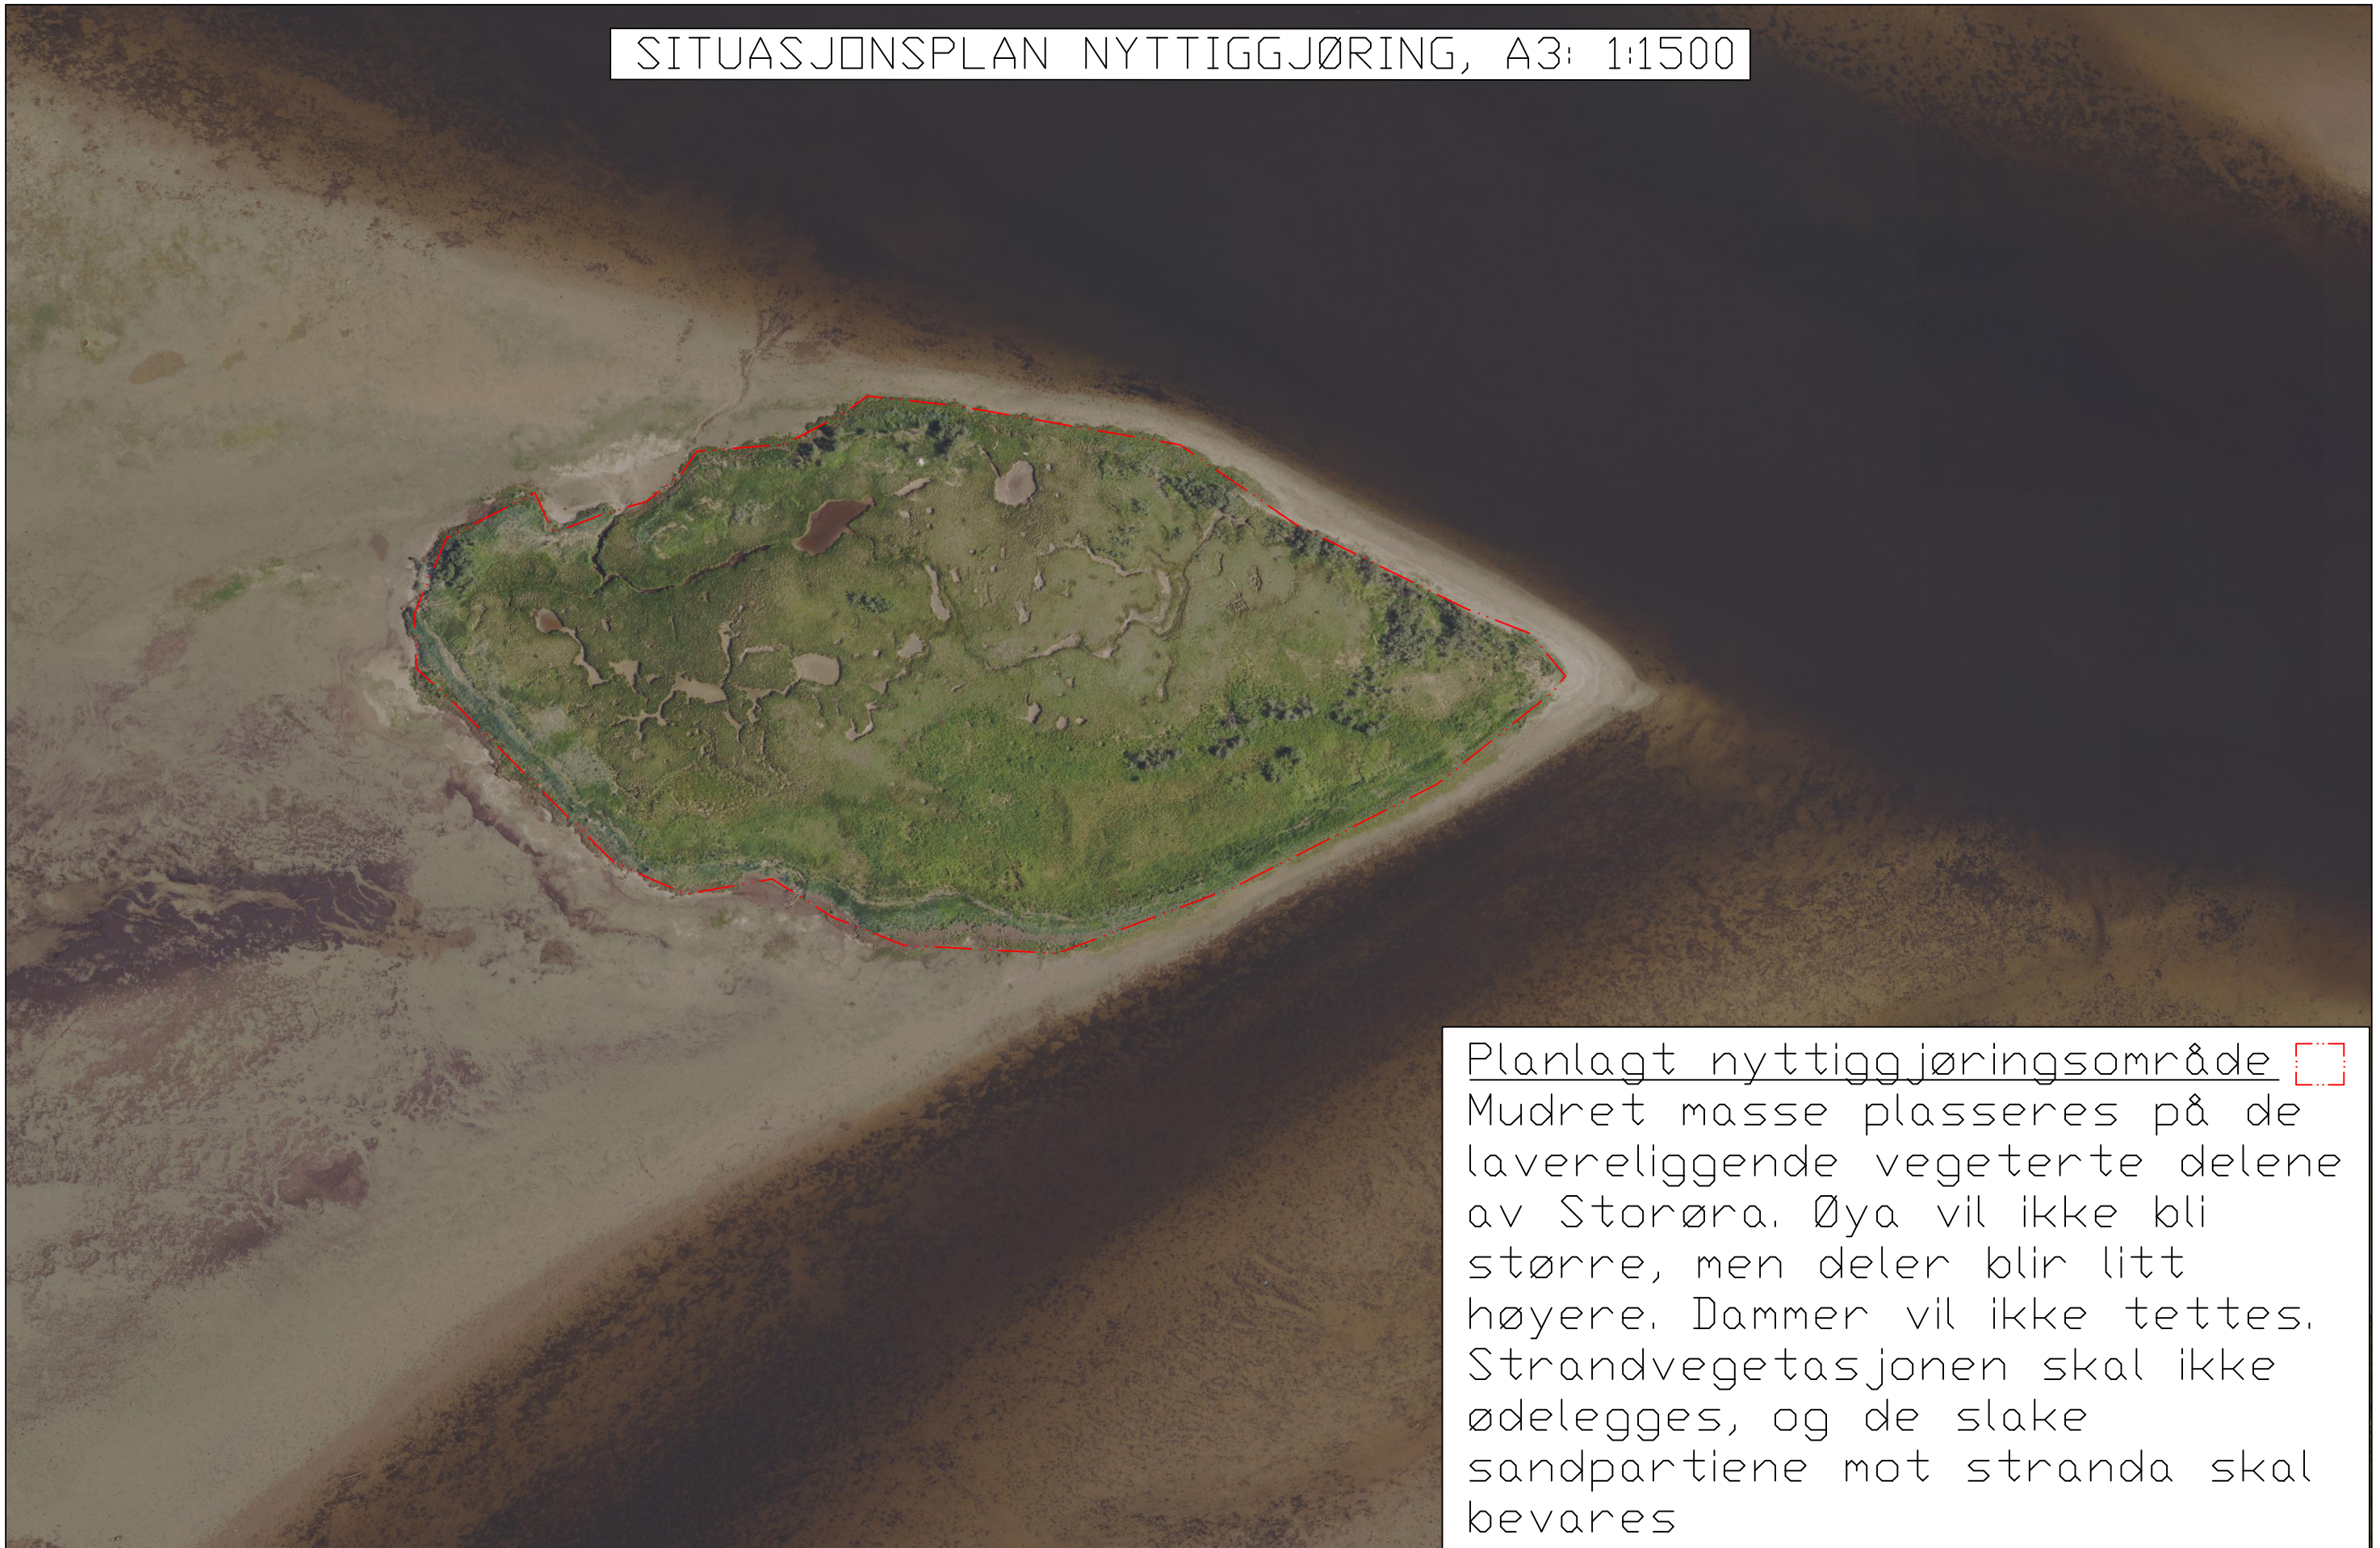
SITUASJONSPLAN NYTTIGGJØRING, A3: 1:1500

Planlagt nyttiggjøringsområde
Mudret masse plasseres på de lavereliggende vegeterte delene av Storøra. Øya vil ikke bli større, men deler blir litt høyere. Dammer vil ikke tettes. Strandvegetasjonen skal ikke ødelegges, og de slake sandpartiene mot stranda skal bevares

SVAR: Det er planlagt at massene skal legges på øya Storøra.

SVAR: **Beskrivelse av planlagt transportmetode:** (fartøytype/kjøretøy/omlastningsmetode)
Massene legges på Storøra med amfibiegravemaskinen etter at den har tatt opp massene fra havbunnen.

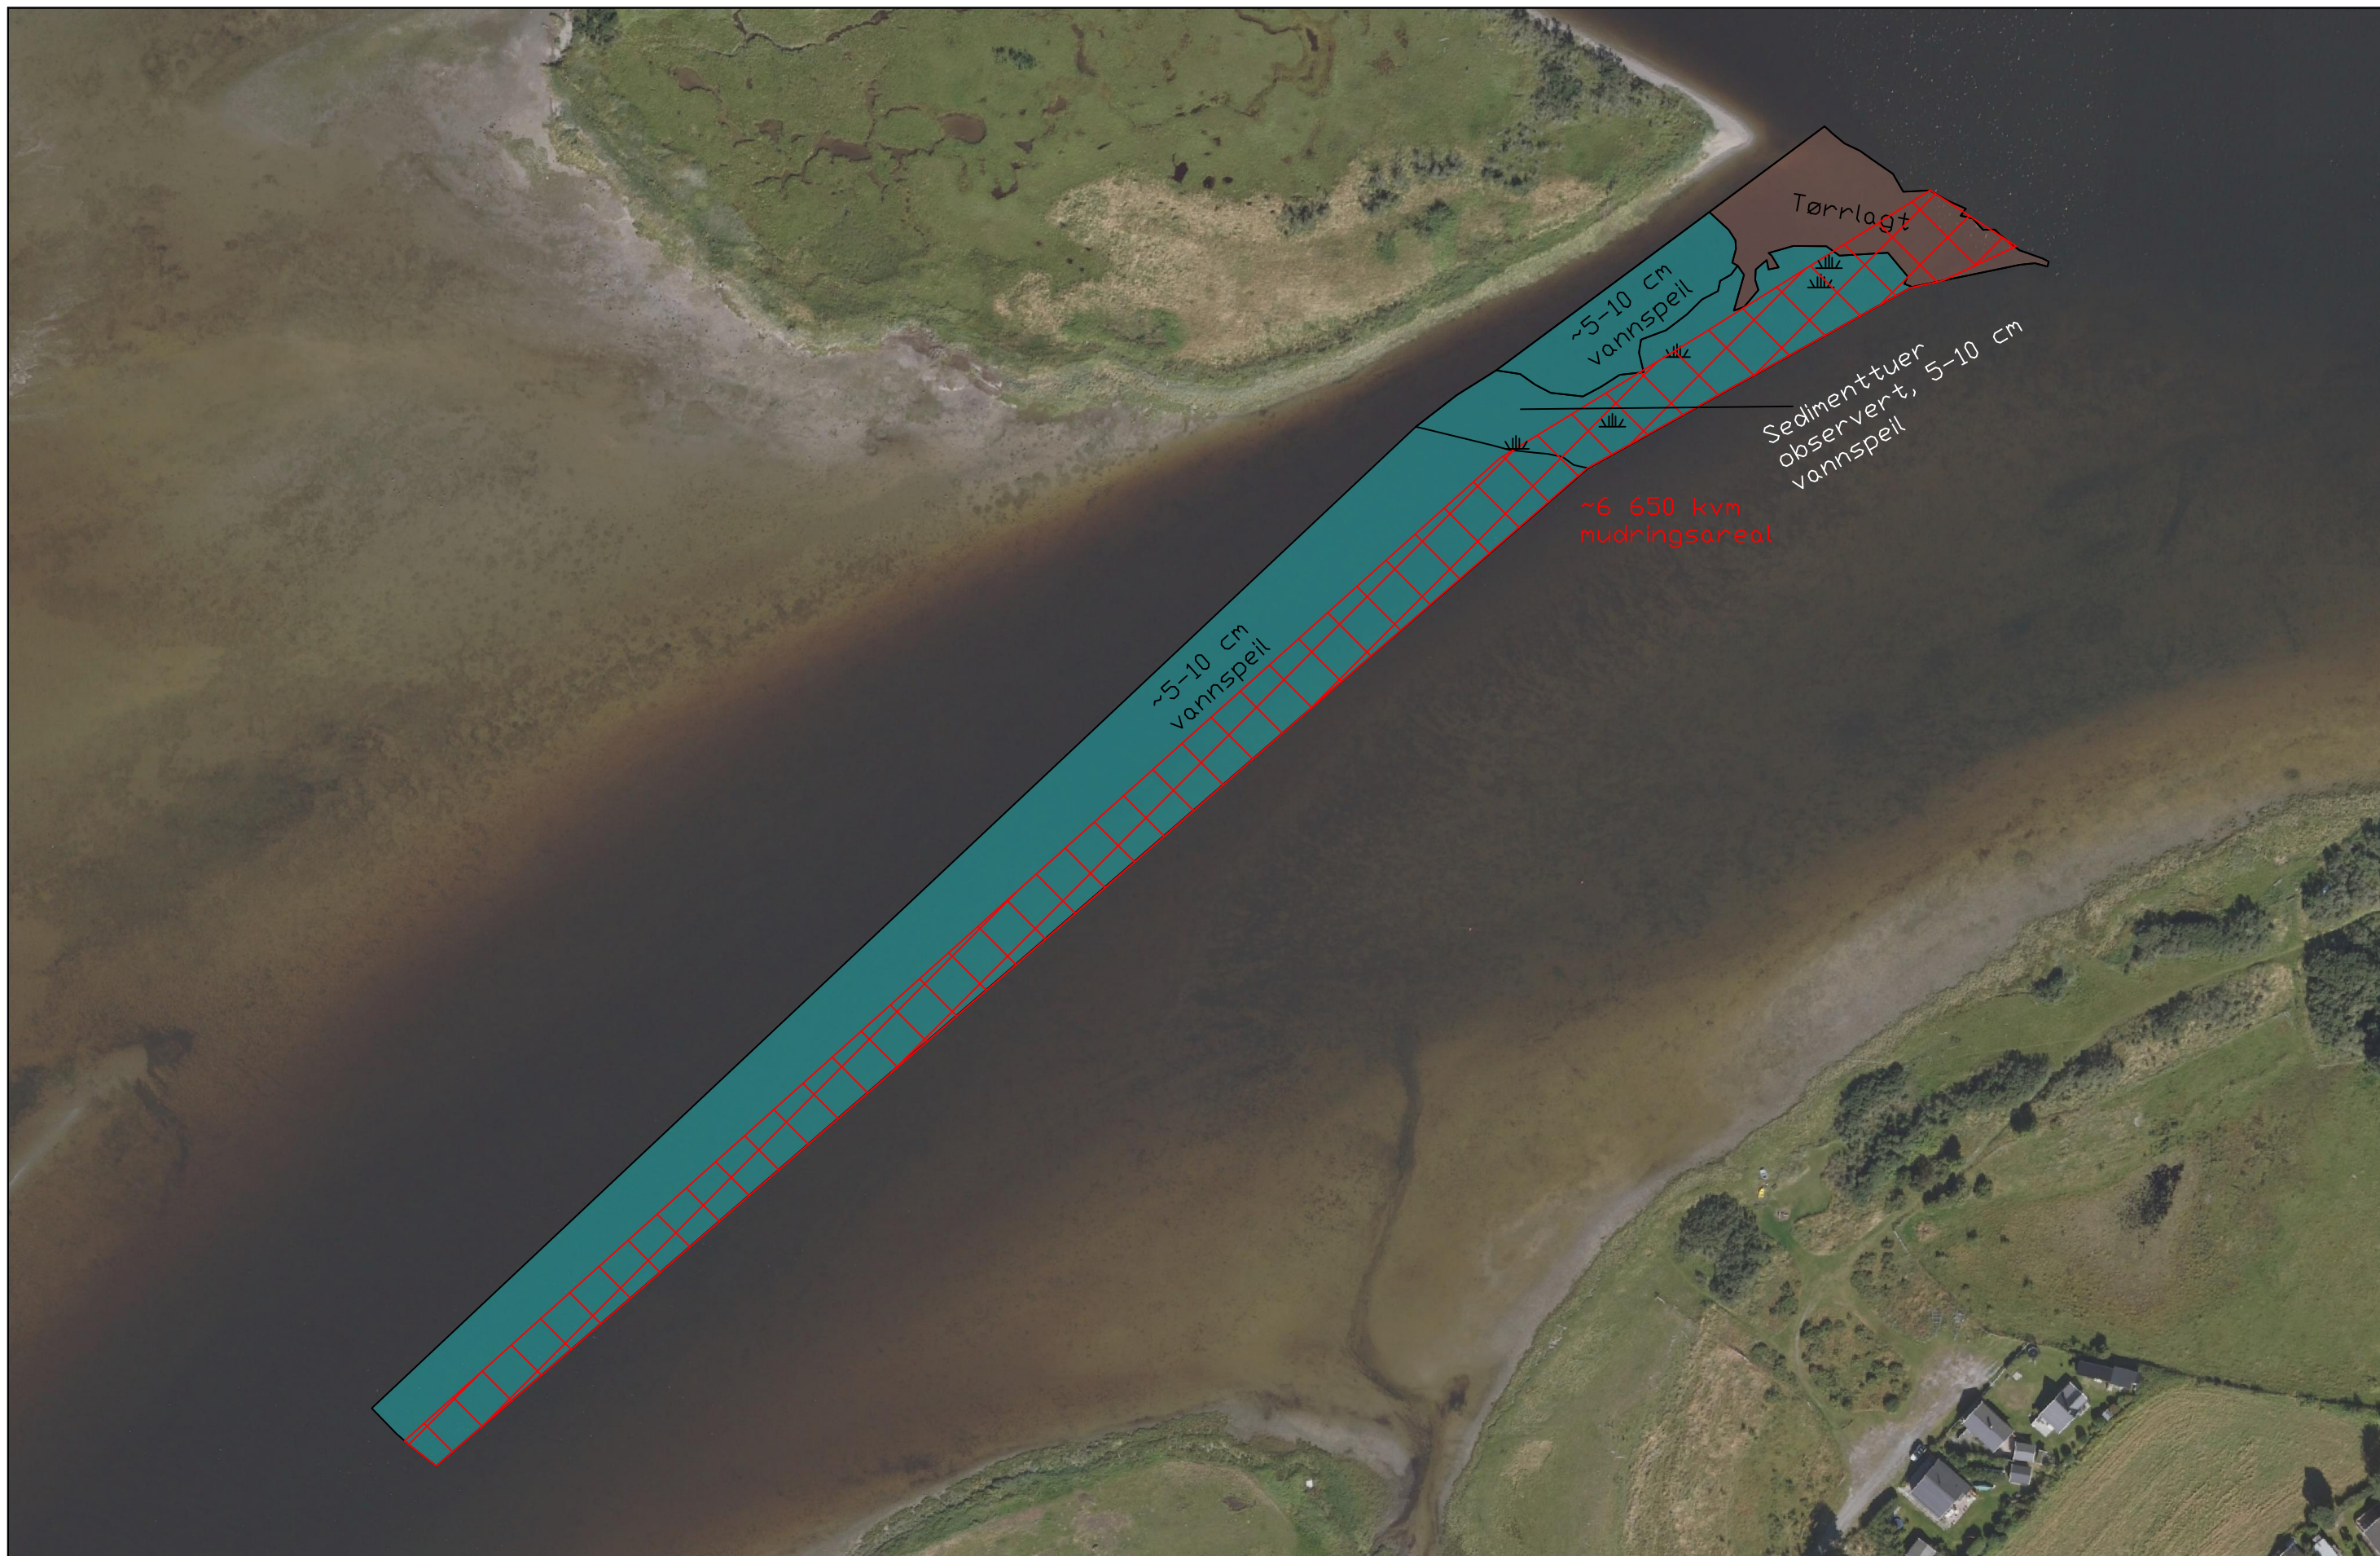
OPPDRAG Gaulosen, Storøra - restaurering av elvedelta			INNHOLD SITUASJONSPLAN VANNSTAND			OPPDRAG NR. 1350055884		MÅLESTOKK A3: 1:1 500		BLAD NR. 01		AV 01	
REV. DATO ENDRING						TEGN KONTR GODKJ			OPPDRAGSGIVER Statsforvalteren i Trøndelag			Foreslått mudringsområde, 25 m bredde i øst, 10 m bredde i vest			TEGNING NR. M002				REV.
TEGNINGSSTATUS						Rambøll Norge AS P.b. 9420 Torgarden 7493 Trondheim TLF: 73 84 10 00 www.ramboll.no
