FYLKESMANNEN I HEDMARK

Rapport nr. 4/2016

# Tilstandsregistrering skogsbilveger i Hedmark 2015

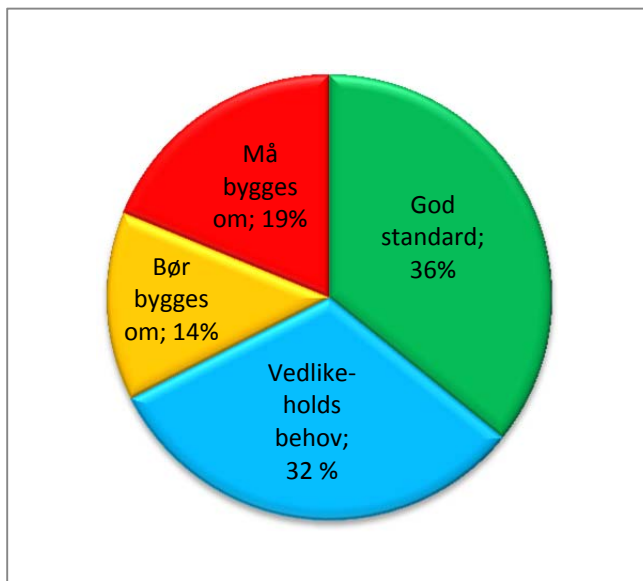
Figur 4: Relativ fordeling av vegstandard for alle veger.

Diagrammet nedenfor viser tilstanden for hele skogsbilvegnettet i Hedmark, både hovedveger og sekundærveger, slik det framsto høsten 2015. Alle veger utsettes over tid for slitasje av bruk og klima så tilstanden er ikke statisk.

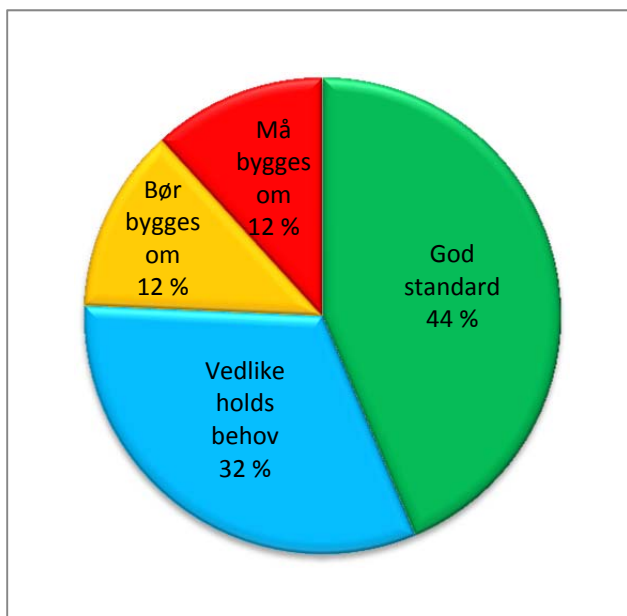
Figur 5: Relativ fordeling vegstandard for hovedveger

Som det framgår av diagrammet nedenfor er den gjennomgående standarden på hovedvegnettet bedre enn gjennomsnittet for hele vegnettet samlet.

12 prosent av hovedvegnettet har så store mangler at de må bygges om. Årsaker til at de må bygges om er en kombinasjon av for liten vegbredde, dårlig eller manglende slitelag, mangelfull drenering og for dårlig vegetasjonskontroll. Det tilsvarer 887 km veg.

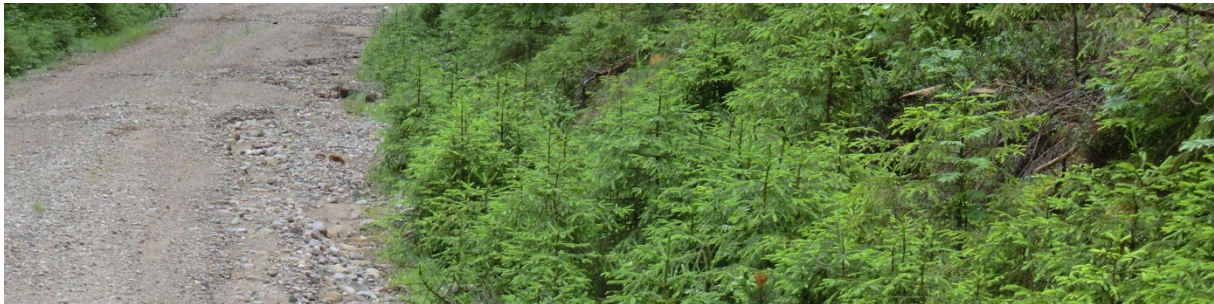
Tabell 10: Status tilstand veggøft på veger med «Vedlikeholdsbehov».

Rundt 45 prosent av både hoved- og sekundærveger med vedlikeholdsbehov har behov for grøfterensk. Behovet for nygrøfting er relativt sett lite, men utgjør allikevel i overkant av 300 km.

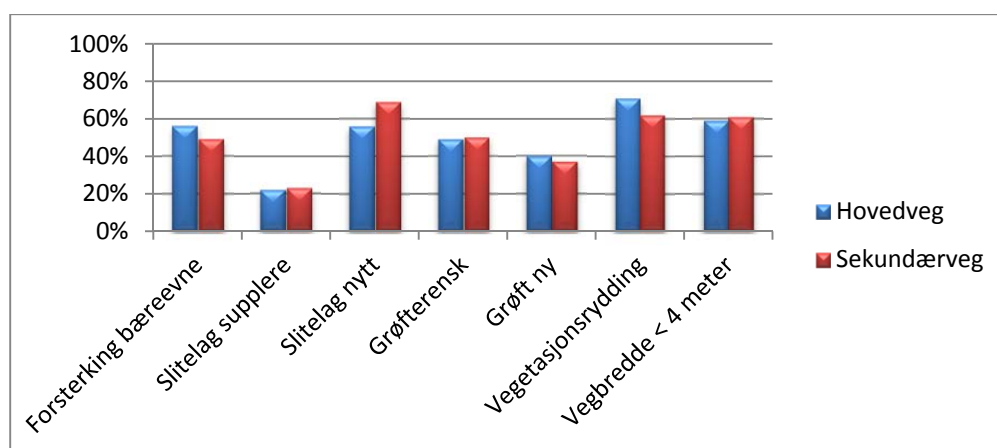
Figur 8: Mangler på veger som bør bygges om.

Mangelfull drenering er et av hovedproblemene. For både hoved- og sekundærveger har snaut 50 prosent av vegene behov for grøfterensk. Tilsvarende behov for nygrøfting er snaut 40 prosent av veglengden. Dette påvirker bæreevnen negativt.

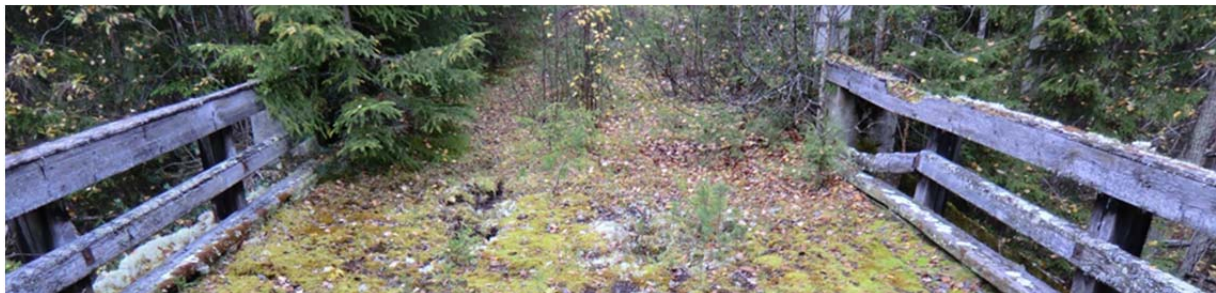
Som det fremgår av figur 9 er manglene enda mer omfattende enn på vegene som bør bygges om, de er nærmest «komplette». Bæreevne framstår som dårlig på de fleste vegene. Slitelag finnes ikke og dreneringen er mangelfull. Vegbredden er under minimumskravet. Sekundærvegnettet er merkbart dårligere enn hovedvegnettet. Mange av disse vegene framstår som uframkommelige.

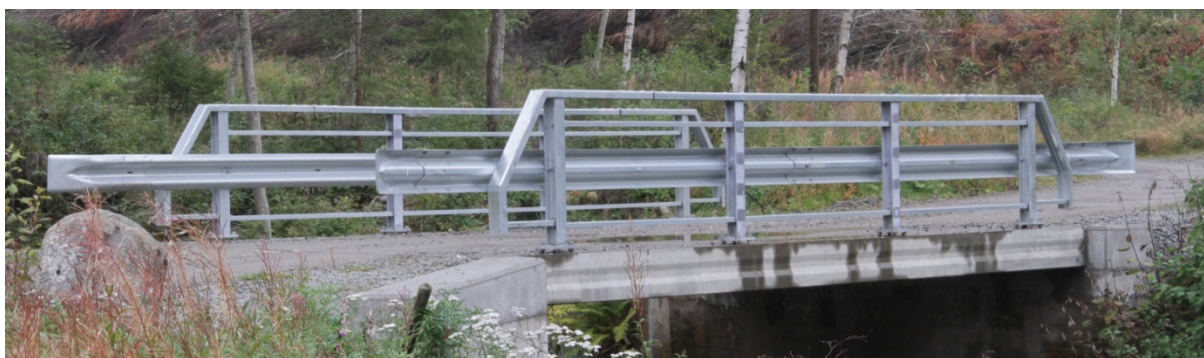
Tabell 27: Tilstand bruer

Bruer og kulverter som inngår i undersøkelsen ble fotografert og visuelt vurdert med hensyn på teknisk tilstand. Det ble ikke gjort styrkemessige eller tekniske vurderinger ut over det.

Rundt halvparten av bruene ble vurdert som tilfredsstillende. De resterende ble noenlunde likt fordelt mellom reparasjon og ombygging, med noe overvekt på ombygging. Etter dette har 135 bruer behov for reparasjon og 150 behov for ombygging. Ut fra registreringene skal det finnes rundt 560 bruer på skogsbilvegene i Hedmark.

BRUER	Bru OK	Reparasjon bru	Ombygging bru	Sum
Hovedveg, antall	240	45	98	383
Hovedveg %	62 %	12 %	26 %	100 %
Sekundærveg,	36	89	53	178
Sekundærveg %	20 %	50 %	30 %	100 %
Sum, antall	276	134	151	561
Sum, %	49 %	24 %	27 %	100 %

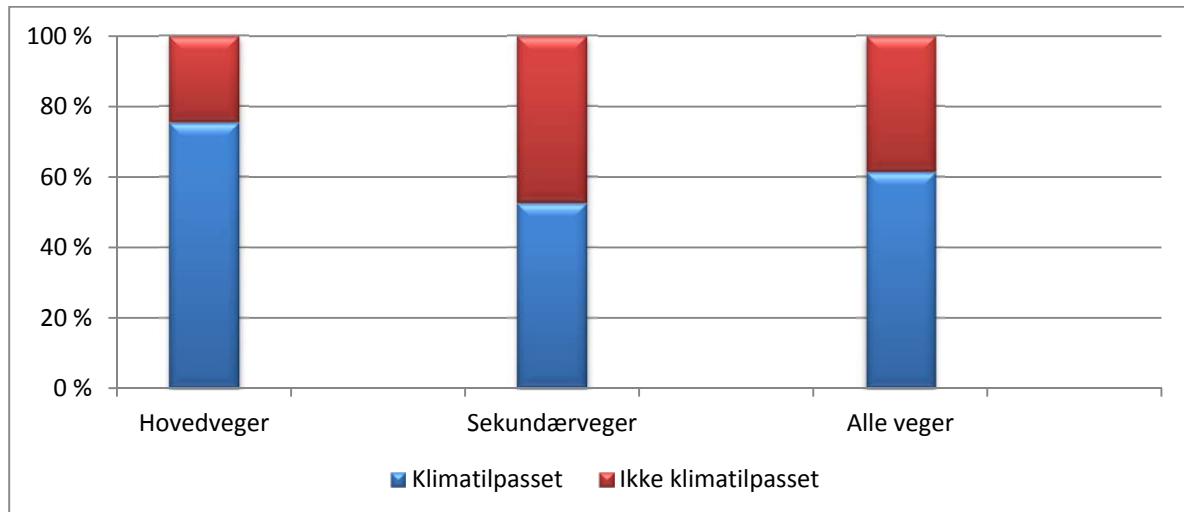
Figur 10: Klimatilpasning for all skogsbilveger

For alle veger, uavhengig av vegstandard vurderes 61 prosent som klimatilpasset og 39 prosent som ikke klimatilpasset.

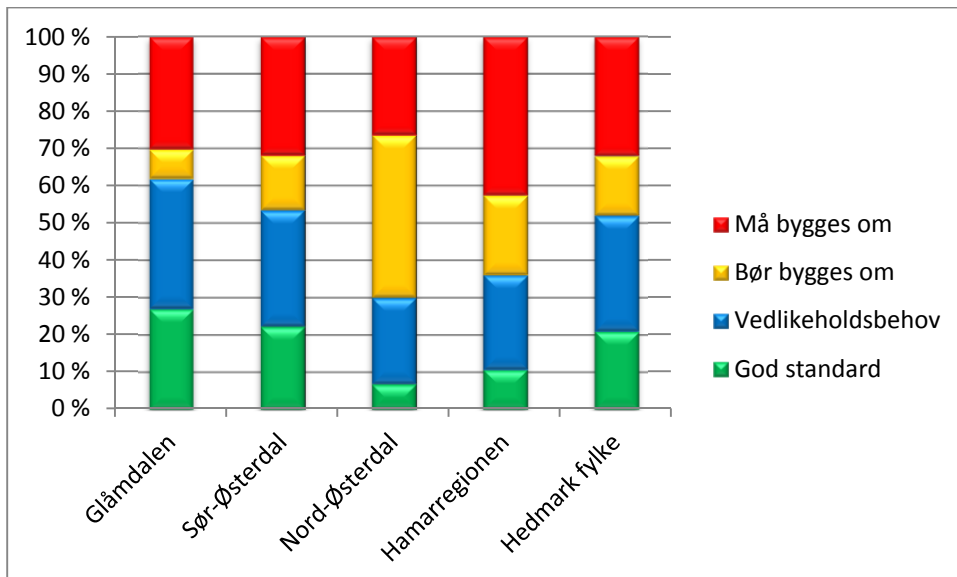
Figur 13: Vegtilstand regionvis for sekundærveger.

For sekundærvegene varierer andelen med gode veger mellom regionene fra 7 prosent til 27 prosent, veger med vedlikeholdsbehov varierer fra 23 prosent til 35 prosent. Tilvarende for veger

Hamarregionen og Nord-Østerdalen har det dårligste sekundærvegnettet. I Nord-Østerdalen kan det ha sammenheng med at vegen går inn i marginale områder. I Hamarregionen kan det ha sammenheng med at almenningene kan ha en avvirkningsstrategi med å ta ut relativt store kvantum når de går inn i et område og setter i stand vegen til det.

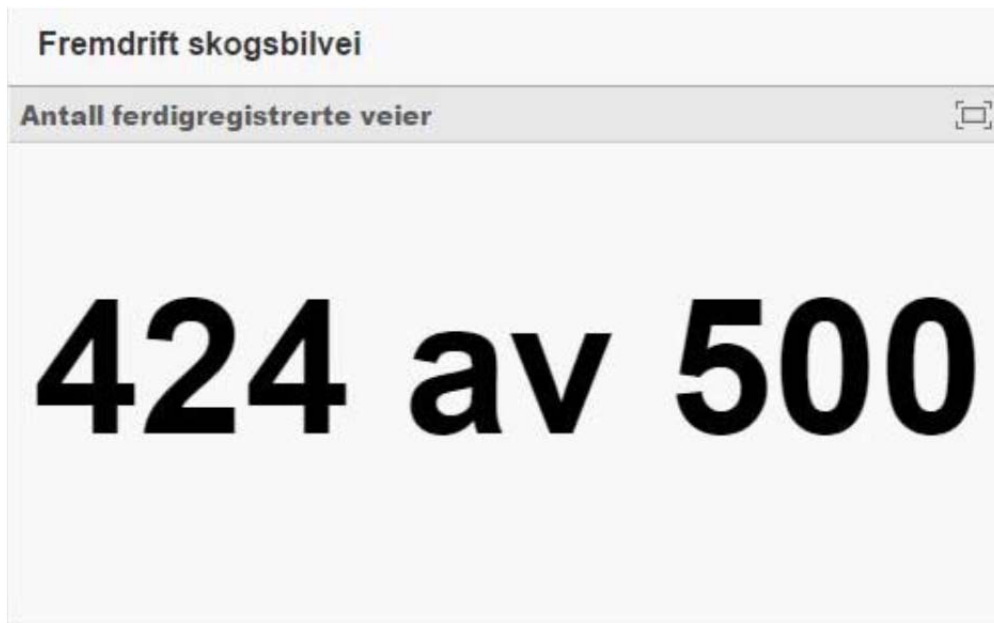
Det ble også utviklet et Dashboard som viste framdriften i registreringene – på tidspunkt viste dette:

Dashbordet var tilgjengelig gjennom nettleser på PC.
