Miljøtiltak forurensede sedimenter, Arendal

Arendal kommune

Tiltaksbeskrivelse sjø, Kittelsbukta

DOKUMENTKODE: 418803-RIGm-RAP-002

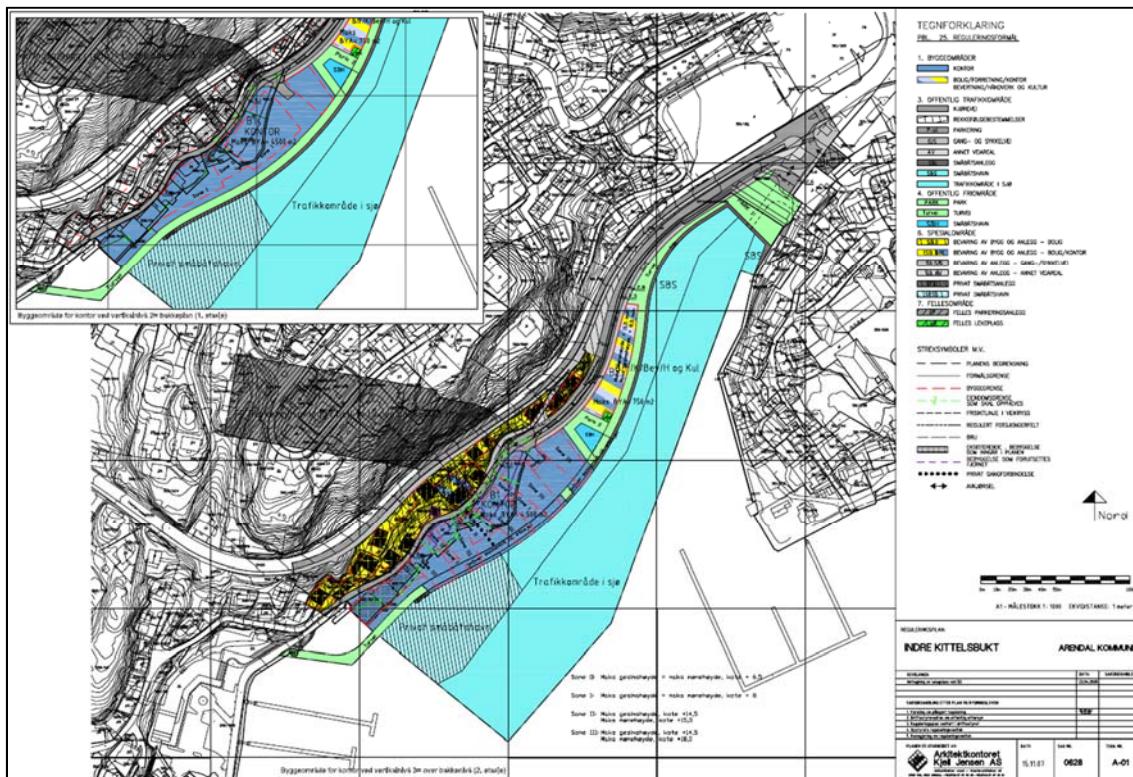
Figur 1-3 Arealplankart for Indre Kittelsbukt (PlanID 2013r9), datert 15.11.2007.

Det foreligger planer om utfylling og bygging av nærings- og boligbygg på vestre side av Kittelsbukta. Regulariseringen ble godkjent av Arendal bystyre 22.5.2008 (PlanID2013r9), se Figur 1-3 for

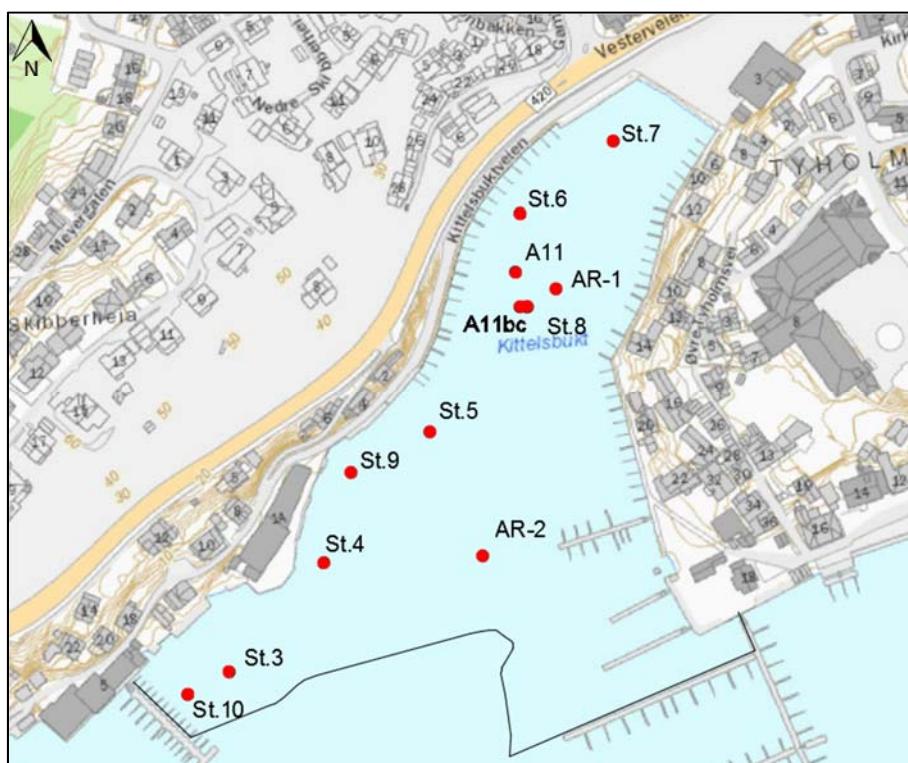
Figur 2-1 Prøvepunkter fra sedimentundersøkelser utført i 2005 (A1-A11bc), 2007 (St. 3 til St. 10) og 2017 (AR-1 og AR-2), klassifisert etter høyeste påvist tilstandsklasse (M-608). Tiltaket er avgrenset ved kote -20 (sjøkartnull).

Figur 2-1 viser høyeste påviste tilstandsklasse i prøvepunkter undersøkt i perioden 2005-2017.

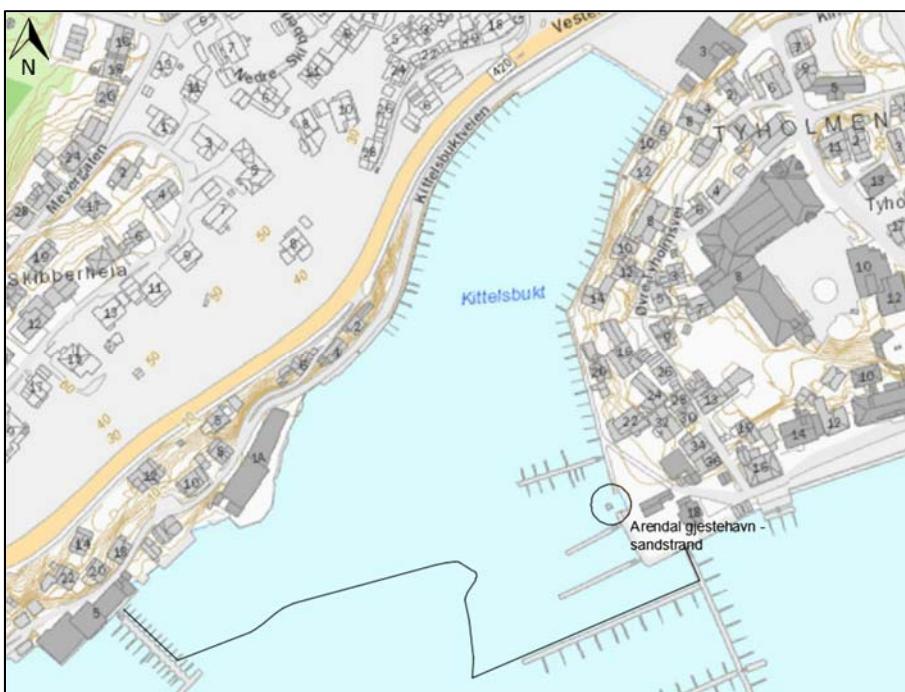
Figur 4-1 Tiltaksområdet i Kittelsbukt avgrenset ved kote -20 (sjøkartnull).

Tiltaksområdet avgrenses av flytebryggen ved Kittelsbuktsveien 5 (Sevan Marine ASA) på vestlig side og den buede gangbroen ved Arendal gjestehavn og sjøbad på østlig side. Bukten blir kun anløpt av småbåter, og det er satt maksfart på 5 knop. Propelloppvirveling fra småbåter blir normalt vurdert å ikke virke ned til mer enn 15 m vanndyp (12). Spredningsmekanismer som bioturbasjon og diffusjon er av NIVA vurdert til å utgjøre den viktigste spredningsmekanismen i Kittelsbukta (5). Tiltaksgrensen settes derfor ved kote -20 (sjøkartnull), se Figur 4-1.

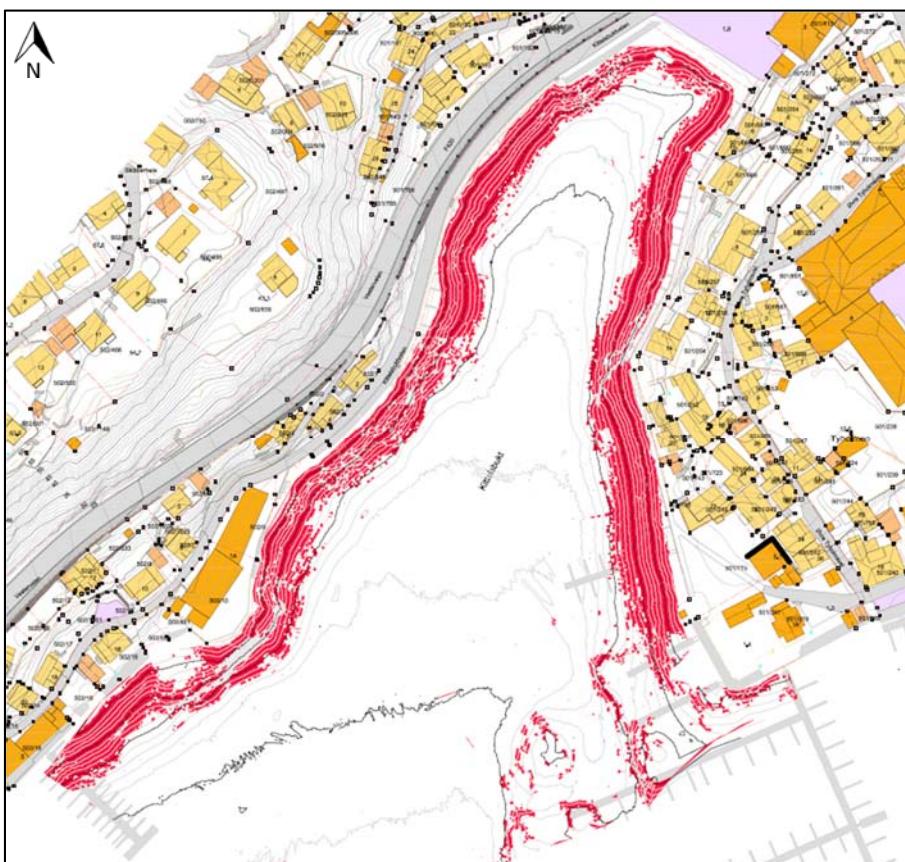
Figur 4-2 Oversikt over områder med helning over 1:2 (rød markering).

Ifølge vurderinger og undersøkelser fra Kittelsbukt er grunnforholdene dårlige med tanke på skråningsstabilitet. Med utgangspunkt i NGIs undersøkelser i Ilsvika/Fagervika (19) anbefales det derfor en praktisk grense på 1:2 (26,6°), hvor det ikke utføres tildekking i skråninger med større helning enn dette. Se Figur 4-2 for områder hvor det er registrert helning brattere enn 1:2.

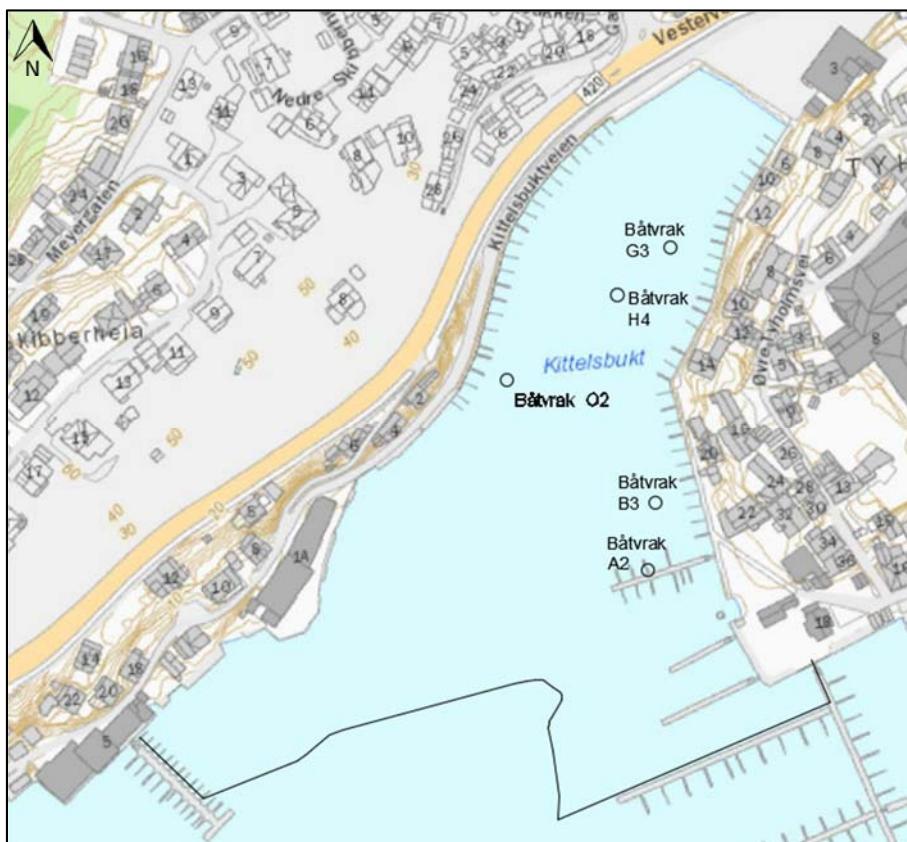
Figur 4-3 Båtvrek påvist i ROV-undersøkelsen utført i 2015 (18).

ROV-undersøkelsen utført i 2015 (18) avdekket til sammen fem båtvrek i Kittelsbukt, se Figur 4-3. Det er sannsynlig at skipsvrakene ikke blir helt tildekket etter utlegg av tildekkingsmassene, men dette vil være små områder sammenlignet med tiltaksområdet som helhet. Kostnaden og risikoen forbundet med fjerning av vrak er større enn forurensningsrisikoen ved å la dem ligge.

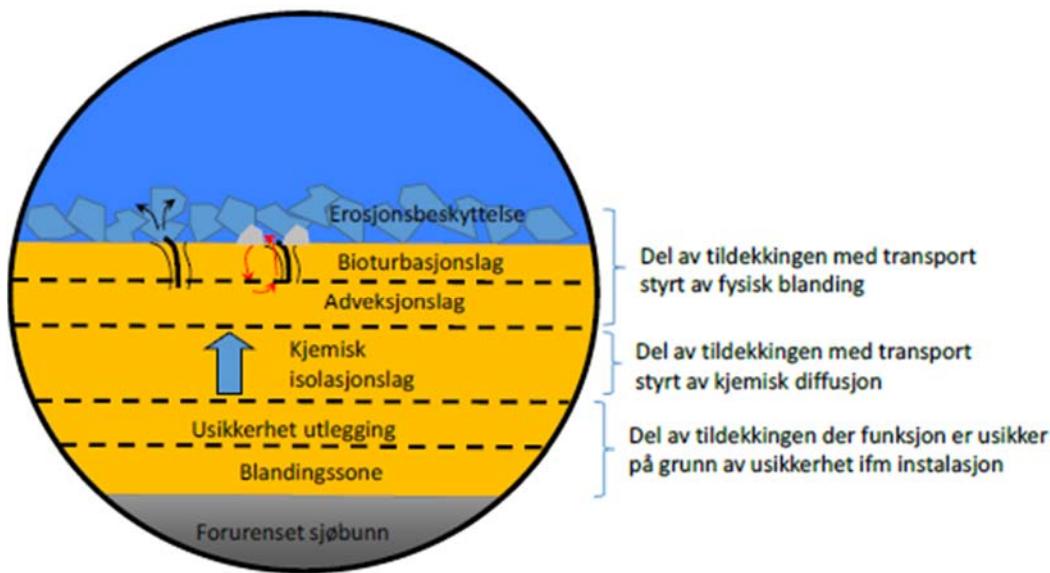
Figur 5-1 Prinsipp for oppbygging av tildekkingsslag (utsnitt fra NGI-rapport 20160682-01-TN Tildekking i Stavanger havn Vurdering av stedlige masser og tildekkingsmasser).

Tildekking av forurensede sedimenter gjøres for å hindre spredning av miljøgifter til vannet eller organismene som lever på sjøbunnen. Et tildekkslag skal motstå erosjon, redusere diffusjon av miljøgifter og utlekkning som følge av bølger og vannstrøm (adveksjon), og hindre at bunnlevende organismer graver ned i de opprinnelige massene. Utleggingen må også ta høyde for usikkerhet i effekt, innblanding i opprinnelige sedimenter og spredning ved utlegging. Ofte kan mektigheten reduseres ved at to eller flere lag slås sammen dersom ett lag kan ivareta funksjonen til et annet lag. Prinsippskisse for oppbygging av tildekkslaget er vist i Figur 5-1.

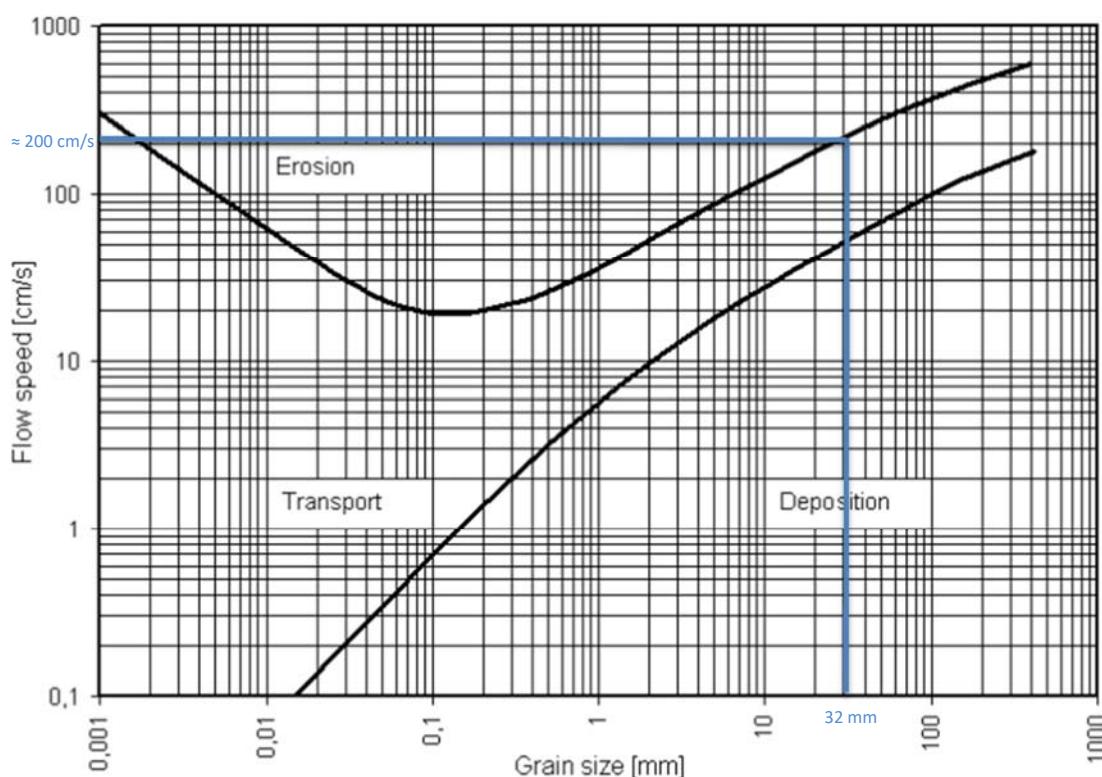
Figur 5-2 Hjulstrøms diagram med kornstørrelse på x-akse og strømhastighet på y-akse. Strømhastighet hvor det forventes erosjon av masser med kordiameter 32 mm er markert i blått.

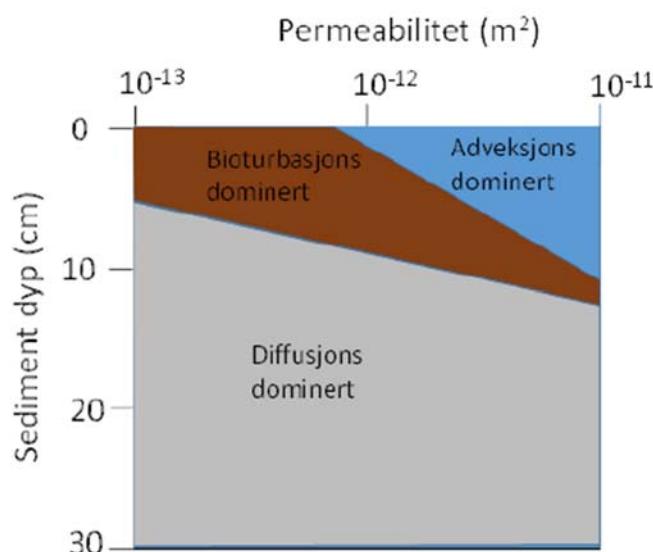
Figur 5-3 Oversikt over mekanismer for utlekkning fra forurensede sediment (fra Huettel and Webster 2001, og referanser i denne).
