Miljøtiltak forurensede sedimenter, Arendal

Arendal kommune

Tiltaksplan forurensset sjøbunn Pollen

DOKUMENTKODE: 418803-RIGm-RAP-001

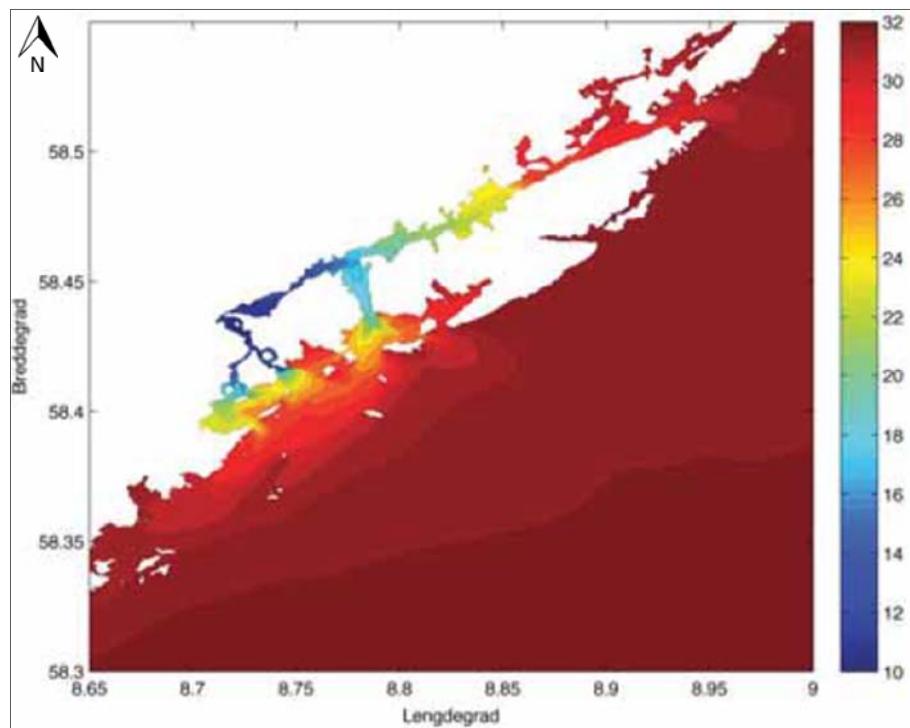
Figur 1-4 Modellert saltholdighet i overflatevann i Arendalsområdet som følge av Nidelvas utløp (10).

Vannutskifting i Pollen er hovedsakelig styrt av tidevann og overflatestrømmer. Pollen er generelt lite påvirket av vær og vind. Tidevannsforskjellen er kun ca. 20 cm mellom middel høyvann og middel lavvann. Nidelva renner ut i sjøen vest for Arendal sentrum og modellering av saltholdighet i overflatevann viser hvordan Nidelva preger overflatevannet i sentrumsområdene, se Figur 1-4. Nidelva bidrar også med tilførsel av sedimenter til sjøområdene ved Arendal (9). Pollen får ellers tilførsel av ferskvann og sedimenter via overvannsutløp fra sentrum (5).

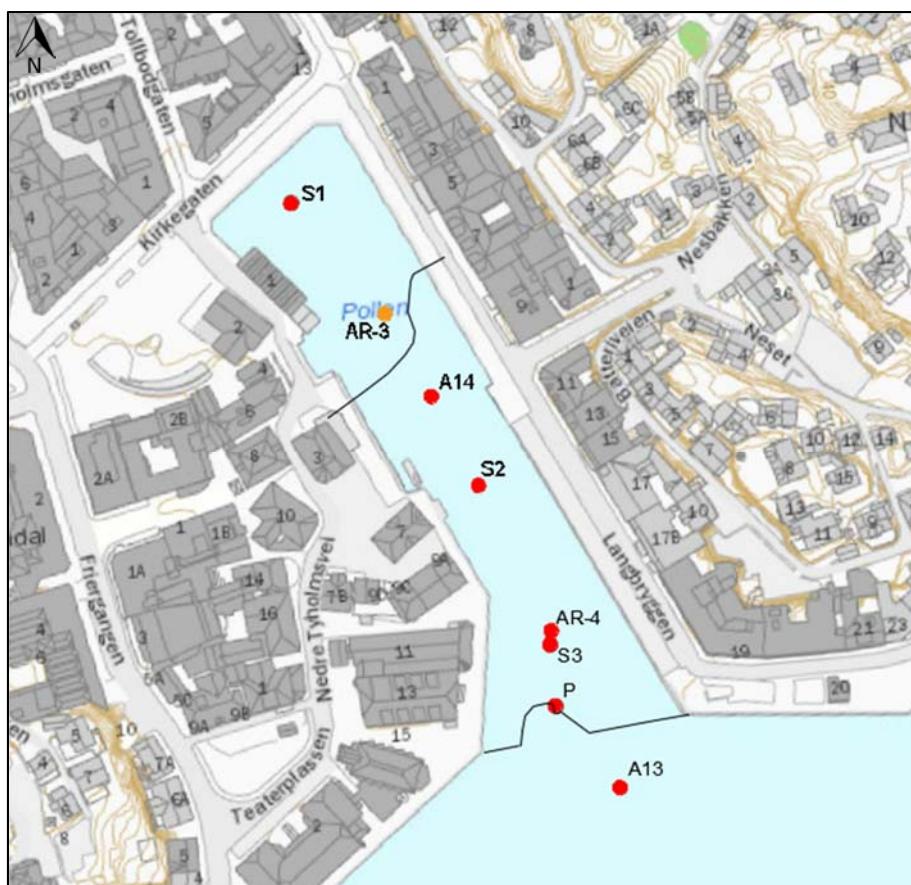
Figur 2-1 Prøvepunkter fra sedimentundersøkelser utført i 2005 (A13-A14), 2012 (P), 2014 (S1-S3) og 2017 (AR-3 og AR-4), klassifisert etter høyeste påviste tilstandsklasse (M-608).

Det ble også utført kjemisk analyse for å bestemme forurensningsnivå i sedimentene. Det ble ikke påvist metaller over TK II i AR-3, fra innerste del av Pollen, mens det ble påvist overskridelser av TK II for Pb, Cu og Zn i AR-4, fra ytterste del av Pollen. Det ble påvist overskridelser av TK II for PAH, PCB og TBT i begge prøvepunktene. Analyserapport er tilgjengelig i vedlegg C. Figur 2-1 viser høyeste påviste tilstandsklasse i prøvepunkter undersøkt i perioden 2005-2017.

Prøvepunkt AR-4 hadde i 2017 en kvikksølvkonsentrasjon tilsvarende TK II, mens det på tilnærmet samme sted (S3) ble påvist kvikksølv i TK V i 2014. Det er uvisst om denne endringen skyldes en faktisk forbedring av tilstanden, eller om det er en fortynningseffekt som følge av prøvetaking av dypere sjikt (0-10 cm mot 0-5 cm i 2014). Innhold av Cu og Pb er høyere i 2017. I indre del viser resultatene noe lavere nivå av PAH.

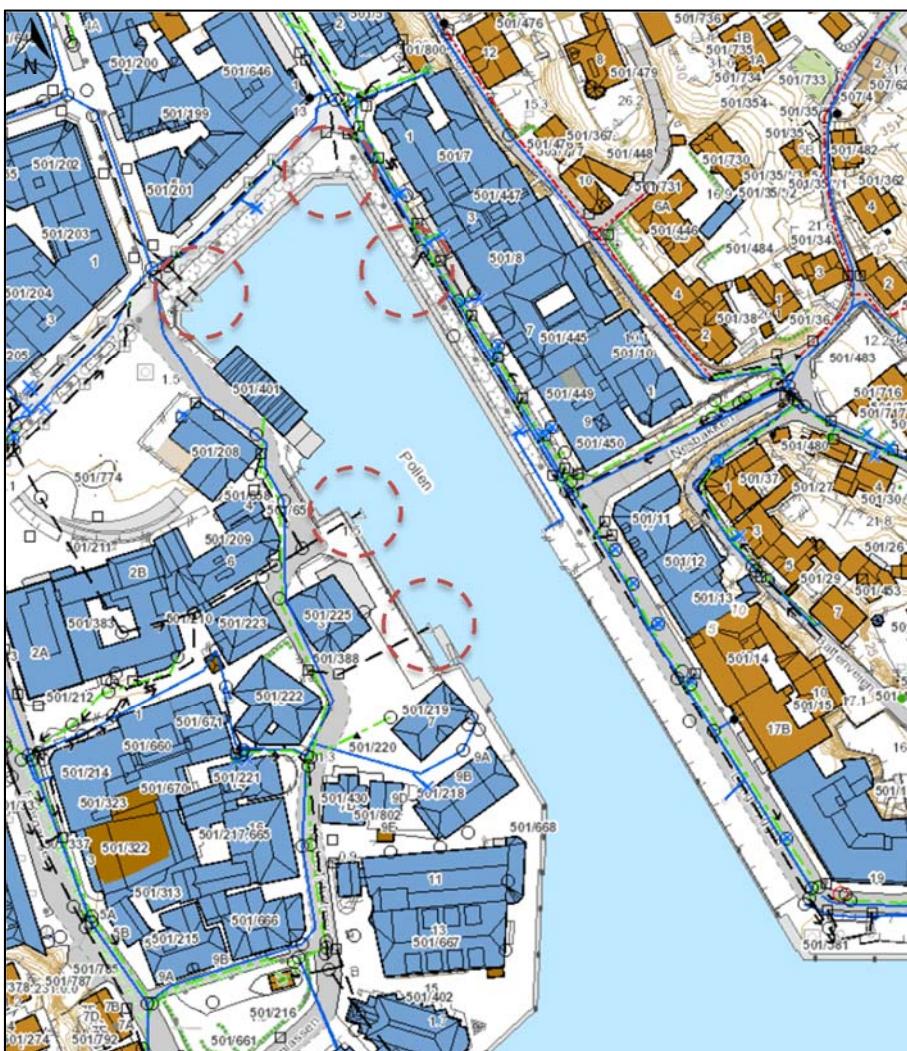
Figur 2-2 Oversiktskart over overvannsutløp i Pollen (kilde: Arendalskart, Arendal kommunes karttjeneste).

Det kommer til sammen seks overvannsutløp ut i Pollen, og disse er avmerket på Figur 2-2. I forbindelse med risikovurderingen utførte COWI i 2015 prøvetaking og analyse av til sammen 8 slamprøver fra overvannskummer med utløp til Pollen (5). Resultatene viste normoverskridende verdier av Pb, Cu, PAH og PCB i enkelte deler av ledningsnettet. Ved ett av utløpene innerst i Pollen, med avrenning fra Tollbodgate, ble det også påvist svært høye verdier av Hg (TK V).

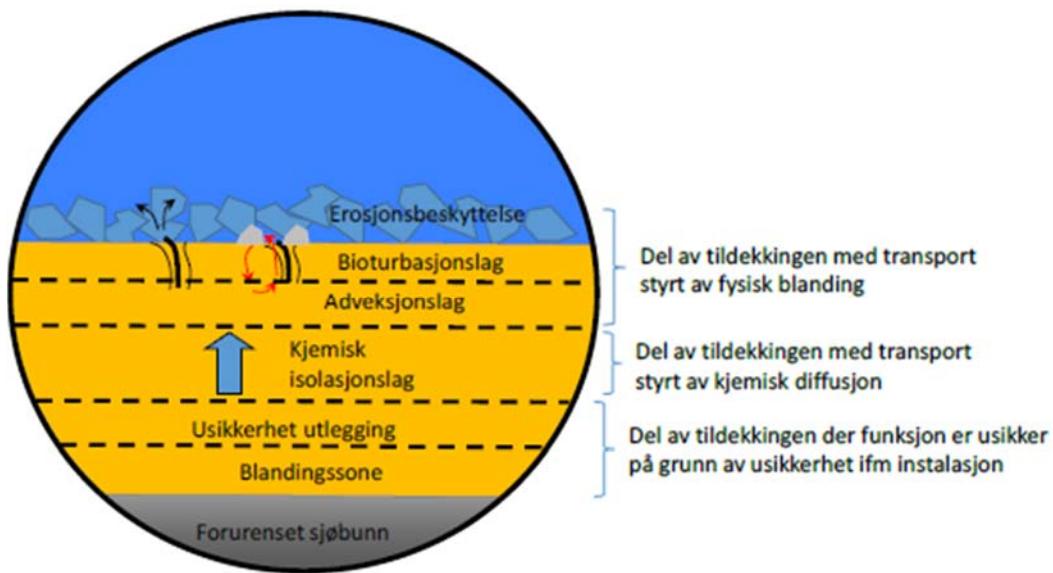
Figur 5-1 Prinsipp for oppbygging av tildekkingsslag (utsnitt fra NGI-rapport 20160682-01-TN Tildekking i Stavanger havn Vurdering av stedlige masser og tildekkingsmasser).

Tildekking av forurensede sedimenter gjøres for å hindre spredning av miljøgifter til vannet eller organismene som lever på sjøbunnen. Et tildekkslag skal motstå erosjon, redusere diffusjon av miljøgifter og utlekkning som følge av bølger og vannstrøm (adveksjon), og hindre at bunnlevende organismer graver ned i de opprinnelige massene. Utleggingen må også ta høyde for usikkerhet i effekt, og innblanding i opprinnelige sedimenter og spredning ved utlegging. Ofte kan mektigheten reduseres ved at to eller flere lag slås sammen dersom et lag kan ivareta funksjonen til et annet lag. Prinsippskisse for oppbygging av tildekkslaget er vist i Figur 5-1.

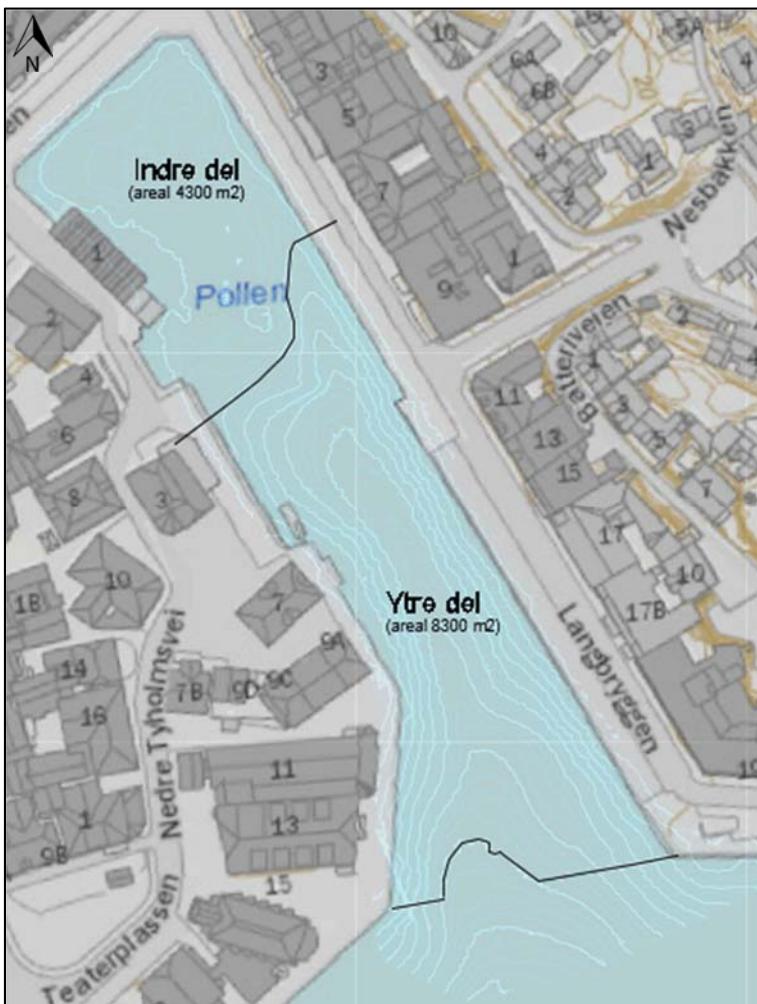
Figur 5-2 Avgrensning mellom indre og ytre del av Pollen av hensyn til behov for erosjonssikring. Avgrensning følger kote -6.

Behov for erosjonsbeskyttelse er vurdert separat for indre og ytre del av Pollen, siden områdene blir brukt av ulike båttyper og har ulike dybdeforhold, se delområder i Figur 5-2. Erosjonslagets mektighet estimeres ved å multiplisere d_{50} med en faktor på 3 dersom erosionssikringslagets d_{50} er <100 mm (26). Dette gjøres for å sikre at erosionssikringslaget har tilstrekkelig mektighet til å tolerere noe transport i overflaten.

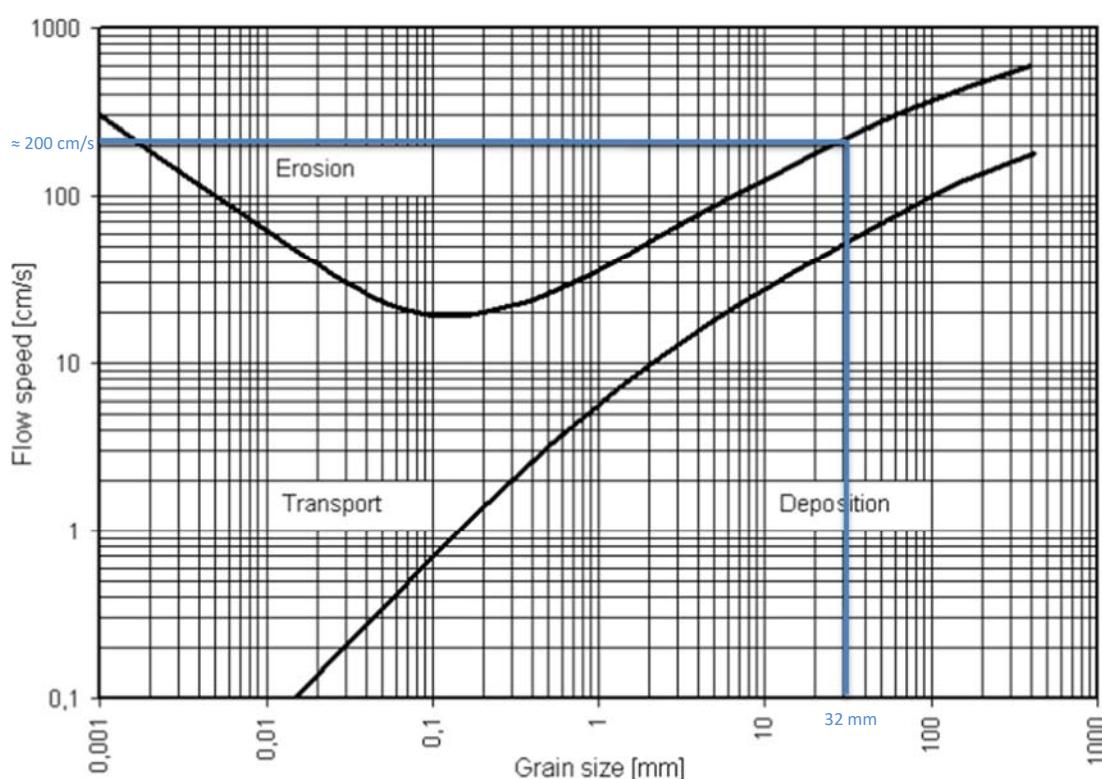
Figur 5-3 Hjulstrøms diagram med kornstørrelse på x-akse og strømhastighet på y-akse. Strømhastighet hvor det forventes erosjon av masser med korndiameter 32 mm er markert i blått.

Dersom finstoffinnholdet tilfredsstiller kravene til filtrering og permeabilitet ($0,08 \text{ mm} < d_{15(\text{filter})} < 30 \text{ mm}$) kan fraksjon 0/32 eller lignende også være egnet som filterlag. Dette er en lett tilgjengelig fraksjon som er mye brukt blant annet i veibygging.

Beregnet mektighet på erosjonslaget er ca. 3 cm ($3 * d_{50}$), men siden dette laget også skal ivareta funksjonen som bioturbasjonslag settes mektigheten til minimum 10 cm.

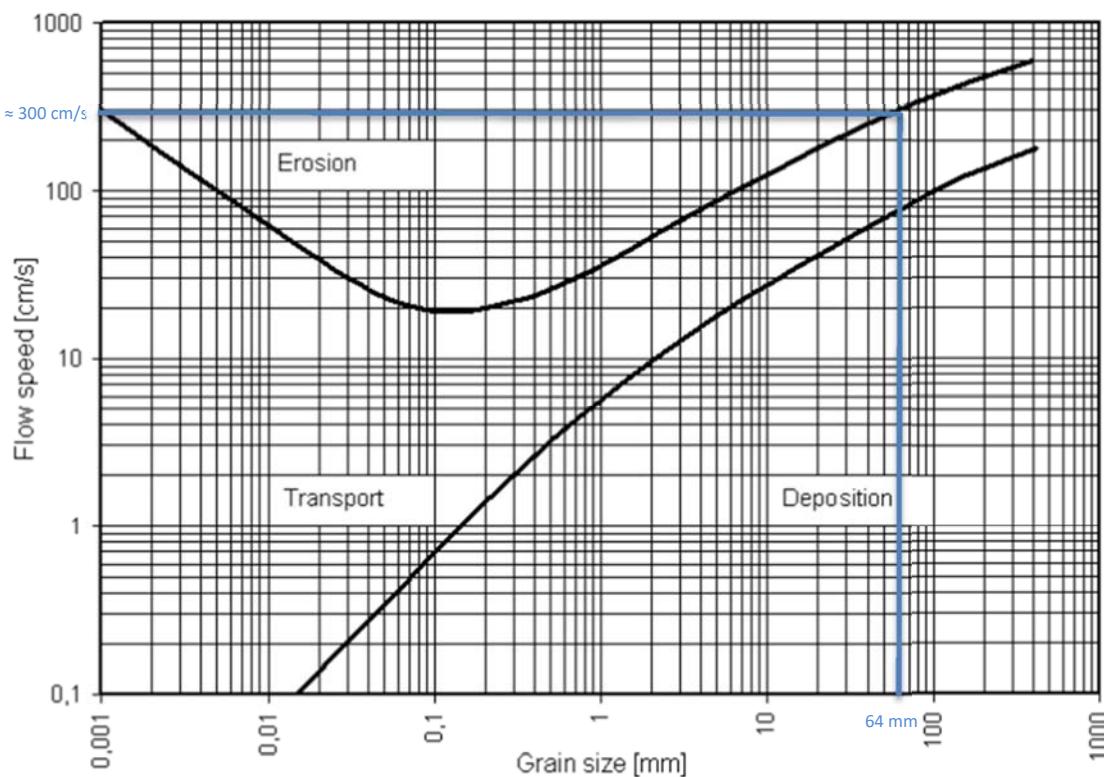
Figur 5-4 Hjulstrøms diagram med kornstørrelse på x-akse og strømhastighet på y-akse. Strømhastighet hvor det forventes erosjon av masser med korndiameter 64 mm er markert i blått.

Basert på dette kan eksempelvis fraksjon 0/64 mm eller lignende fraksjoner ha akseptabel erosjonsmotstand. Hjulstrøms diagram viser at partikler med korndiameter på 64 mm kan motstå erosjon opp til ca. 3 m/s, se Figur 5-4. Erosionslaget må ha en mektighet på minimum 10 cm.

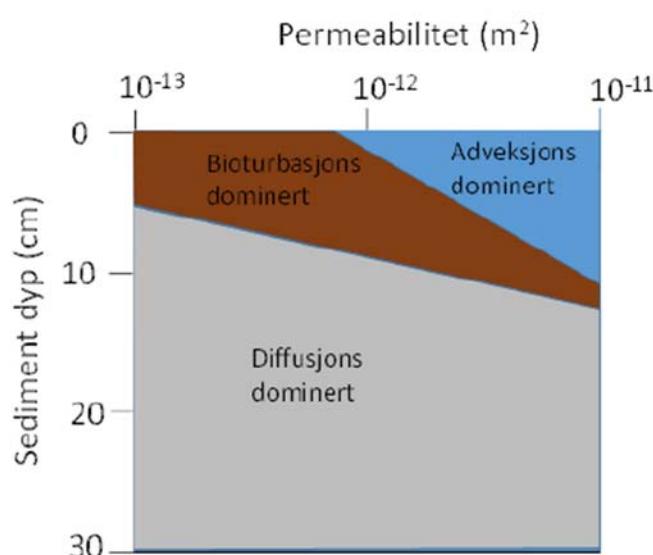
Figur 5-5 Oversikt over mekanismer for utelekkning fra forurenset sediment (fra Huettel and Webster 2001, og referanser i denne).

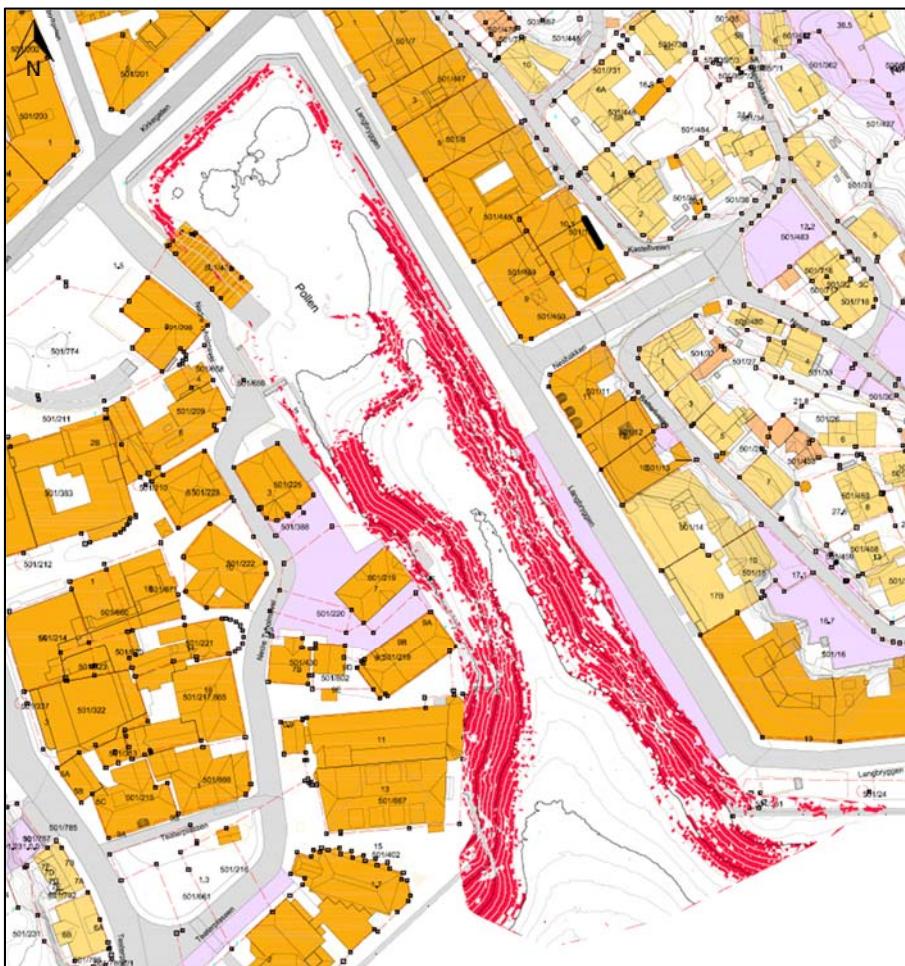
Figur 5-6 Oversikt over områder med helning over 1:2 (rød markering).

Det foreligger ingen geotekniske undersøkelser fra Pollen, men ifølge vurderinger og undersøkelser fra Kittelsbukta og Barbubukta er grunnforholdene dårlige med tanke på skråningsstabilitet. Med utgangspunkt i NGIs undersøkelser i Ilsvika/Fagervika (31) anbefales det derfor en praktisk grense på helning 1:2 (26,6°), hvor det ikke utføres tildekking i skråninger med større helning enn dette. Se Figur 5-6 for områder hvor det er registrert helning brattere enn 1:2.

For å vurdere eventuell tildekking i skråninger med helning brattere enn 1:2 må det utføres supplerende undersøkelser. Både dykkerinspeksjon, grunnboringer og nærmere stabilitetsanalyser er nødvendig.

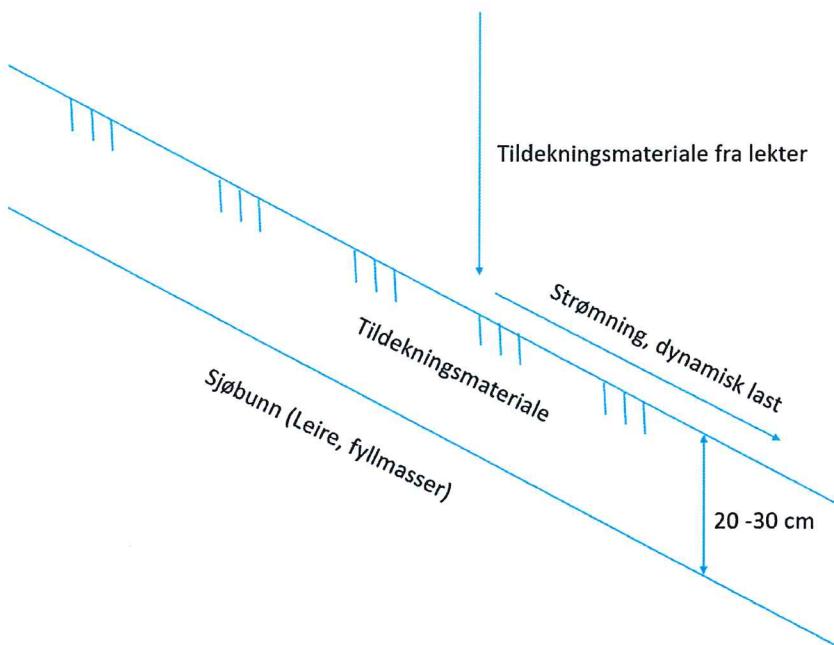
Figur 1 Tildekningsmateriale over sjøbunn

I områder som er utilgjengelige for bruk av sand, slik som under kaier o.l., kan betongmadrasseer benyttes som tildekningsmetode.
