Reguleringer og fisk i Innlandet

- Fagrappport 2023

Reguleringer og fisk i Innlandet FAGRAPPOR 2023	Rapportnr.: 11/2024
Forfatter(e): Thor Bjørn Thorkildsen & Thomas Ustvett	Dato: 12.08.2024
Prosjektansvarlig: Ine Norum	Enhet: Vannforvaltning og forurensning
Finansiering: Reguleringer og fisk i Innlandet	Antall sider: 86
Emneord: fiskeressurser, vassdragsregulering, ørret, fiskebiologiske etterundersøkelser, overvåking, Håsjøen, Osensjøen, Brumunda, Julussa, Hunnselva, Dokka, Lutufallet, Neselva/Neselvi, Brødbølvassdraget, Randsfjorden, Søndre Osa, Moksa.	ISBN-nummer: 978-82-8410-048-7
<p>Sammendrag: Fagrapporten inneholder den endelige rapporteringen av enkeltundersøkelser gjennomført i prosjektets regi i 2023. Det rapporteres fra undersøkelser i følgende lokaliteter: Håsjøen, Osensjøen, Brumunda, Julussa, Hunnselva, Dokka, Lutufallet, Neselva/Neselvi, Brødbølvassdraget, Randsfjorden, Søndre Osa og Moksa. I tillegg utarbeidet prosjektets ansatte egne rapporter på prøvefiske i Vinsteren og undersøkelser av tilløpselver og – bekker til Osensjøen. Prosjektet gjennomførte i 2023 også en rekke rutinemessige elve- og bekkeundersøkelser. For disse undersøkelsene er det utarbeidet egne

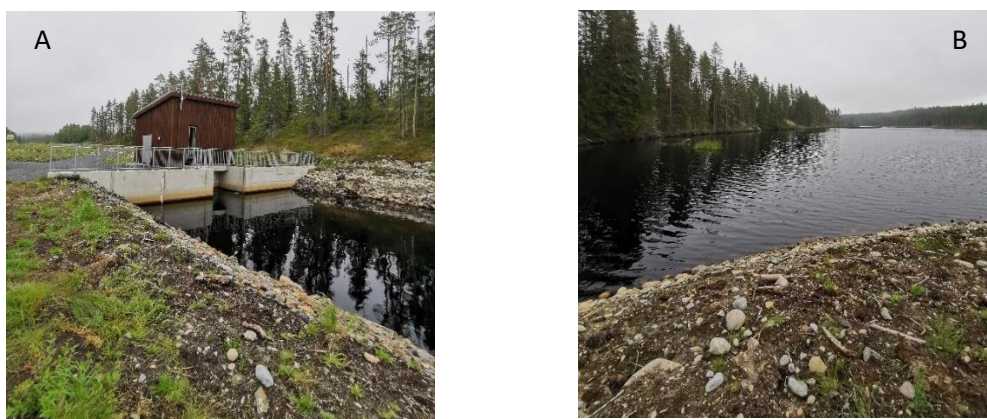
Figur 2: A: Bilde av inntakspunktet i nordre del av Nordre Håsjøen. B: Bilde tatt med utsikt sørover, utover Nordre Håsjøen.

I forbindelse med overføring til Osensjøen ble det natt til 23. august gjennomført prøvefiske i Nordre Håsjøen og Håengsjøen. Det ble satt totalt åtte nordiske bunngarn (1.5 x 30 m), fordelt på tre garn i Nordre Håsjøen og fem garn i Håengsjøen (Figur 2). Nordiske bunngarn består av maskeviddene 5, 6.25, 8, 10, 12.5, 15.5, 19.5, 24, 29, 35, 43 og 55 mm, der hver seksjon er 2.5 meter. Garna ble satt etter best mulig evne på tilfeldige lokasjoner, i tilfeldige retninger i forhold til land. Fire garn ble satt dypere enn syv meter og fire garn ble satt grunnere enn syv meter. Det grunneste ble satt fra én meters dybde, mens det dypeste garnet ble satt på det dypeste målte i innsjøen på 17 meter.

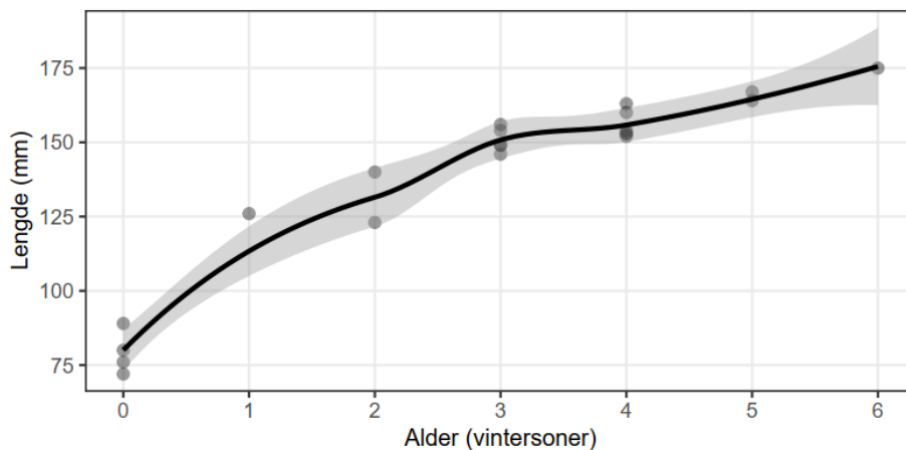
Figur 6: Lengde og alder hos hvert individ av abbor (svarte punkter), tillagt regresjonslinje (svart linje) med 95 % konfidensintervall (grått område).

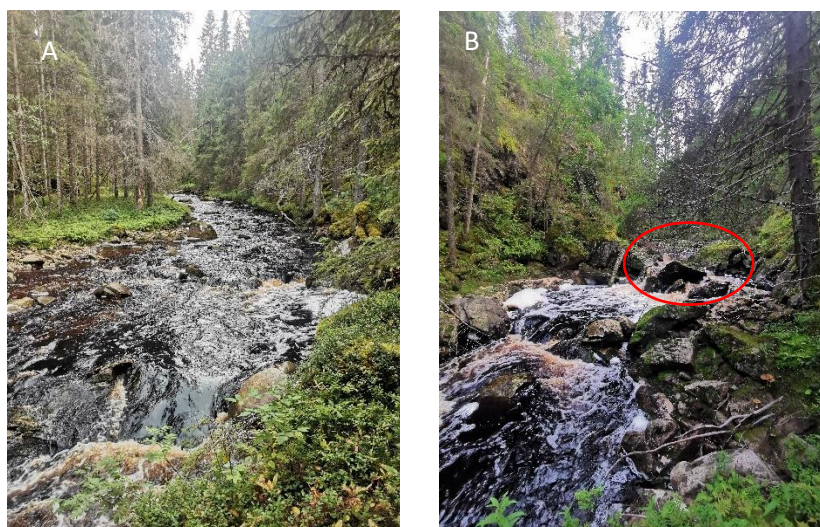
Figur 7: A: Bilde tatt av Vesleflisa, 150 meter oppstrøms munningen ut i Håengsjøen. B: Bilde tatt av et antatt vandringshinder (rød sirkel), 400 meter oppstrøms munningen ut i Håengsjøen.

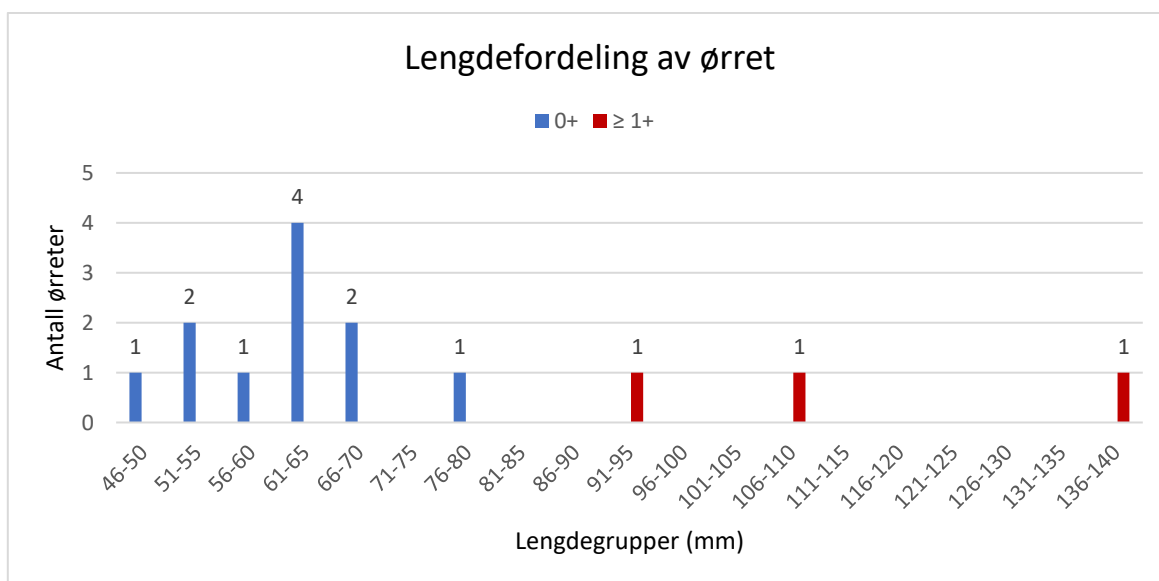
Figur 11: Lengdefordeling av fangede ørreter på samtlige stasjoner. Blå stolper viser det som ble antatt å være årsyngel (0+) og røde stolper viser eldre ungfisk ($\geq 1+$).

På de åtte undersøkte stasjonene, ble det i alt fanget 14 ørreter (Figur 11). Av disse ble 11 anslått å være årsyngel (0+) – med lengder på 51–78 mm. De tre største på 92-, 108- og 136 mm ble anslått å være eldre ungfisk ($\geq 1+$).

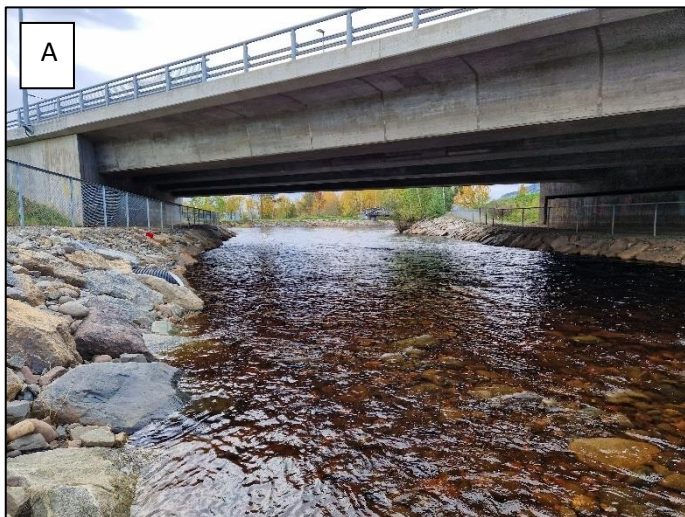
Stasjon 1 ligger like oppstrøms Nederkvern bru, omtrent 300 meter ovenfor elvas utløp i Mjøsa. Her er elva relativt sakteflytende, og det mangler kantvegetasjon (Figur 12). Substratet bestod hovedsakelig av småstein, på anslagsvis 5–15 cm, men det var også innslag av enkelte større steiner. Én runde el-fiske ble gjennomført på et 85 m² areal. Dette resulterte i fangst av 3 ørreter, hvorav 2 årsyngel (51- og 62 mm) og 1 eldre (92 mm). Estimert totaltetthet ble på 7.1 ørreter per 100 m². Det ble også observert lave tettheter av steinsmett på stasjonen.

Figur 12: A: Bilde av stasjon 1, like oppstrøms Nederkvern bru. B: Bilde av substratsammensetning på stasjon 1. Foto: Thomas Ustveit

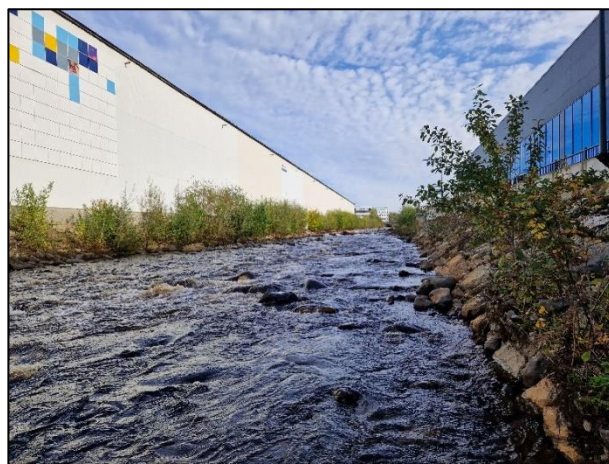
Stasjonen ligger på en strykstrekning, mellom to næringsbygg, om lag 20 meter oppstrøms jernbanebrua. Substratet domineres av litt grovere steiner og det er lite kantvegetasjon langs land (Figur 13).

Figur 13: Bilde av stasjon 2, like oppstrøms jernbanebrua. Foto: Thomas Ustveit.

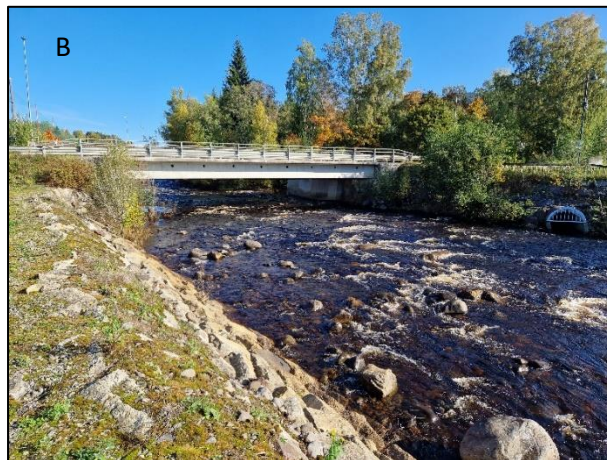
Stasjonen ligger på en strykstrekning, rett nedstrøms Sveumvegen bru. Variert, men forholdsvis grovt substrat, samt minimalt med kantvegetasjon (Figur 14 B). Det ble el-fisket en runde over et areal på 95 m², men det ble ikke fanget fisk.

Figur 14: A: Bilde av stasjon 3, sett nedstrøms. I bakgrunnen skimtes Stampen bru. B: Bilde av stasjon 4, like nedstrøms Sveumvegen. Foto: Thomas Ustvett.

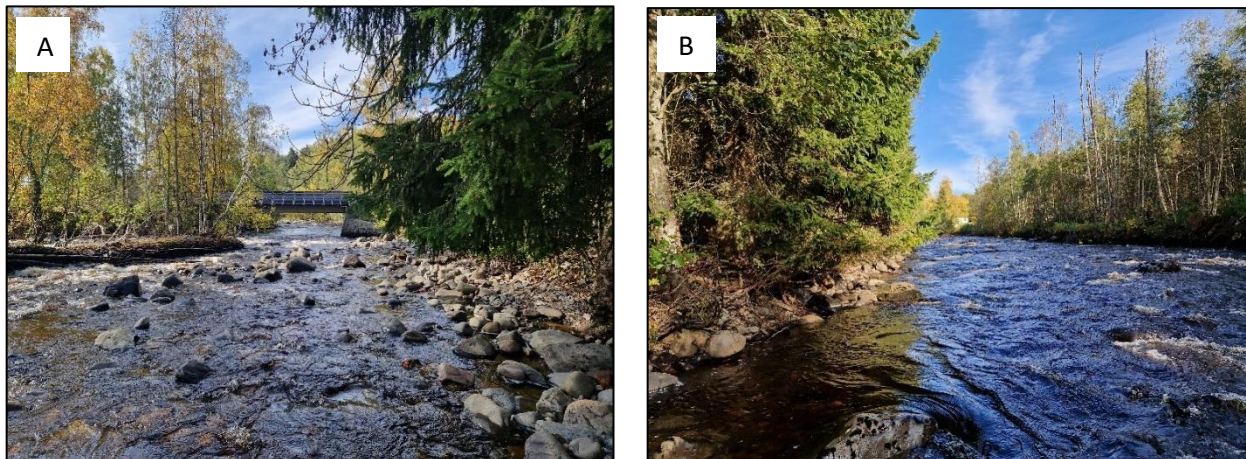
Stasjonen ligger på en strykpreget strekning. Substratet er ganske grovt, og det er rikelig med kantvegetasjon på begge sider av elva (Figur 16 B). Én runde el-fiske ble utført på et 45 m² areal. Det ble fanget 4 ørreter, der 2 stk. (67 og 78 mm) ble anslått til å være årsyngel, mens de eldre var 108- og 136 mm. Estimert totaltetthet ble dermed 17 ørreter per 100 m².

Figur 16: A: Bilde av stasjon 6, sett nedstrøms. I bakgrunnen skimtes bruen i tilknytning til Mausevegen. B: Bilde av stasjon 7, sett oppstrøms. Foto: Thomas Ustvett.

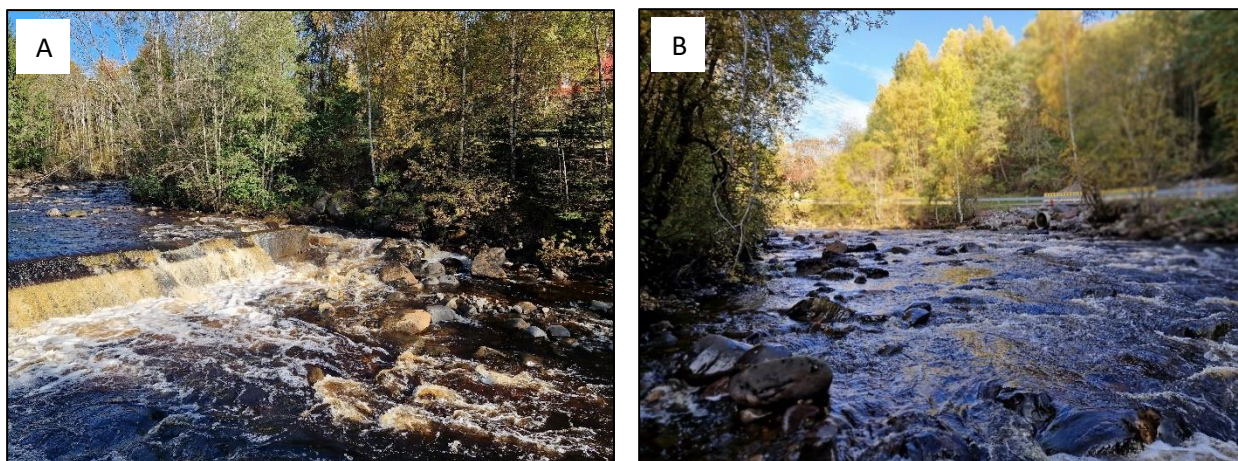
Figur 17: A: Bilde av stasjon 8, rett ved Brumunddal Ullvarefabrikk. B: Terskel ved ullvarefabrikken, om lag 100 meter oppstrøms stasjonen. Foto: Thomas Ustvett.

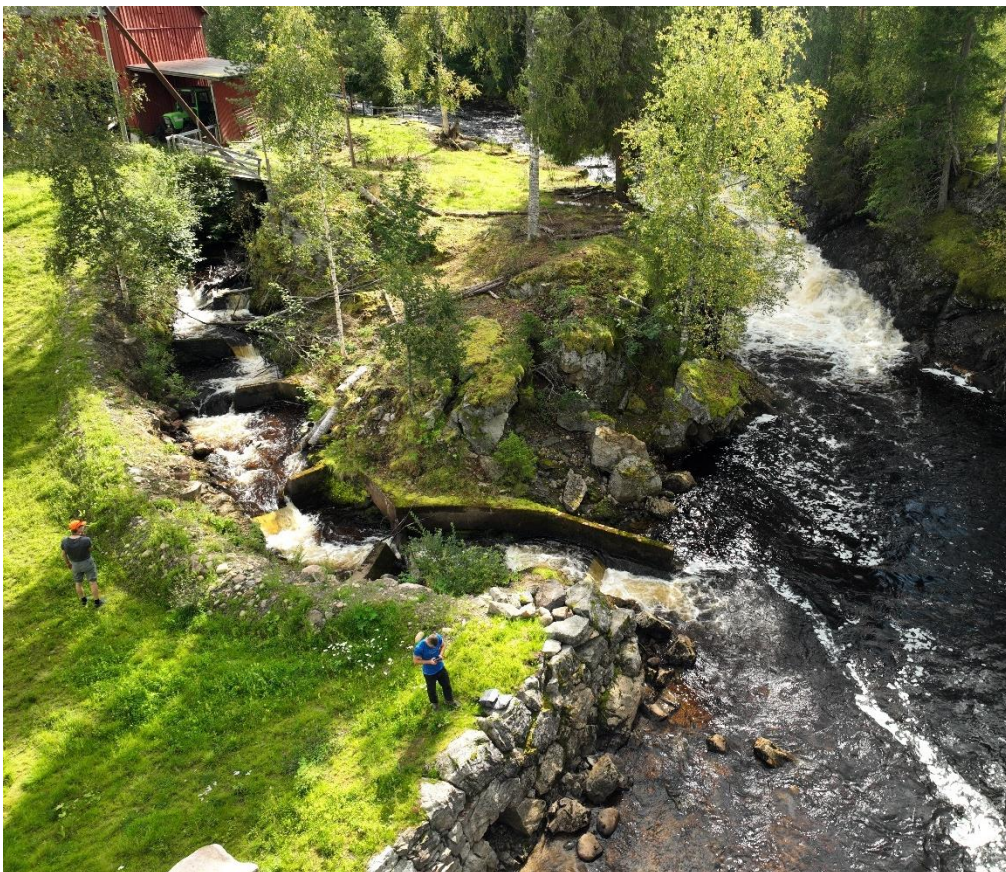
Figur 19: Bilde tatt 05.09.2023 av Mæhlfallet i Julussa, med fisketrappa på østsiden av elvas hovedløp (venstre del av bilde). Mælen gård kan sees i bakgrunnen.

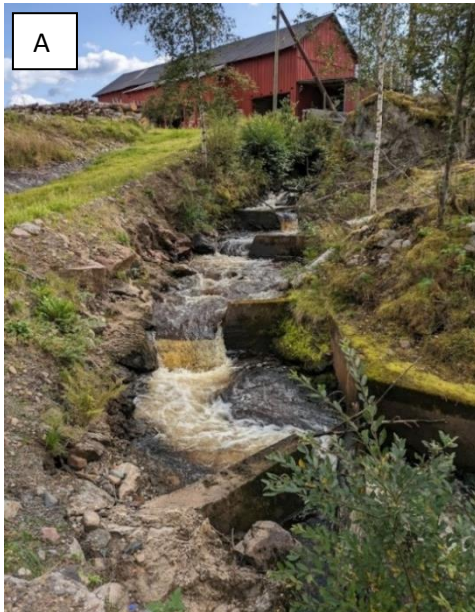
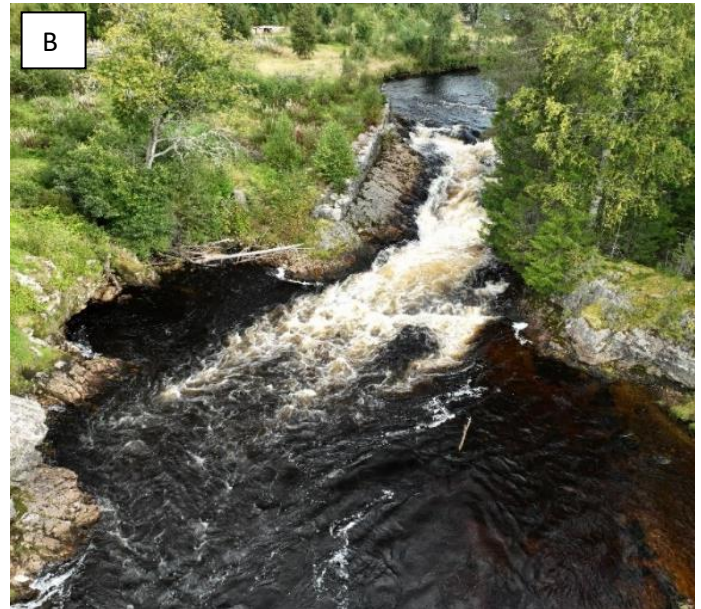
Figur 20: A: Bilde av Fisketrappa ved Mæhlfallet i Julusa. B: Bilde av vandringshinder ved krysset Haugedalsveien – Gamle Julussdalsveien.

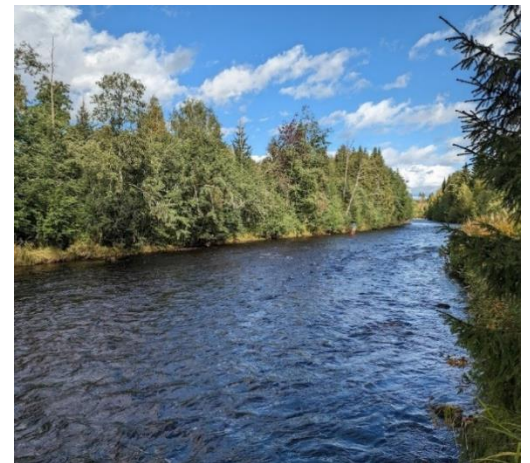
Stasjonen ble anlagt 525 meter fra utløpet på oversiden av fisketrappa. Elva er her noe preget av utretning, men det er godt med kantvegetasjon langs elvebredden (Figur 21). Et areal på 90 m² ble elektrofisket (Tabell 9). Det ble fanget to ørret på 64 og 52 mm og åtte steinsmetter. Totalt ble det tatt 9 skjultransekter, med vektet skjul på 5, tilsvarende moderate skjulforhold. Substratet var forholdsvis godt blandet stein i alle størrelser (≥ 30 cm: 5 %, 12-29 cm: 45 %, 2-12cm: 40 %, < 2 cm: 10 %). Ved denne stasjonen ble det ansett å være gode gytemuligheter for ørret.

Figur 21: Bilde ved stasjon 1, tatt 300 m oppstrøms Mæhlfallet.

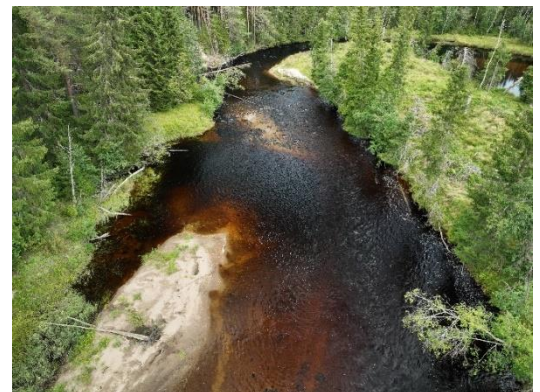
Stasjonen ble anlagt 2.5 km fra utløpet. Her består elva av naturlig variert habitat (Figur 22), men er i hovedsak stilleflytende. Et areal på 80 m² ble el-fisket (Tabell 9). Det ble fanget en ørret på 105 mm samt fire steinsmett. I tillegg ble det observert høye tettheter av ørekyte. Totalt ble det tatt 9 skjultransekter, med vektet skjul på 0, tilsvarende lite skjulforhold. Det var derimot godt med kantvegetasjon og noe overhengende trær som skapte noe skjulforhold. Substratet bestod i hovedsak av finmateriale (≥ 30 cm: 0 %, 12-29 cm: 0 %, 2-12cm: 40 %, < 2 cm: 60 %). Det ble registrert noe grovere substrat i utløpet av kulpene. Dette kan fungere som gytehabitat for ørret, men antas å være av middels kvalitet.

Figur 22: Bilde ved stasjon 2 i svingen ved Snippen sag.

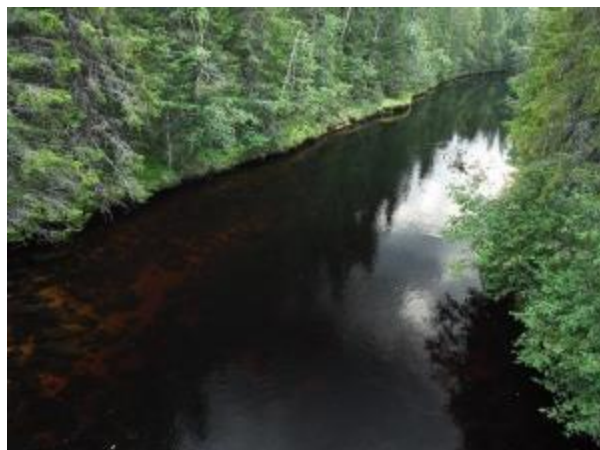
Stasjonen ble anlagt 4.6 km fra utløpet. Et areal på 100 m² ble el-fisket (Tabell 9). Det ble observert høy tetthet av ørekyt og det ble fanget fire steinsmett. Det ble ikke observert ørret på denne stasjonen. Totalt ble det tatt 37 skjultransektorer, med vektet skjul fra 2 til 11, tilsvarende en variasjon fra lite til mye skjulforhold. Mest skjul ble registrert på de korte strykpartiener. Godt med kantvegetasjon og noe overhengende trær skapte også noe skjulforhold (Figur 23). Substratet bestod av stein i varierende størrelse ($\geq 30\text{cm}$: 40 %, 12-29 cm: 40 %, 2-12cm: 10 %, $< 2\text{cm}$: 10 %). Det var likevel lite av stein i størrelse 2-12 cm og det ble registrert lite gytehabitat for ørret.

Figur 23: Bilde ved stasjon 3, et stilleflytende parti i elva, i nærheten av crosserbanen.

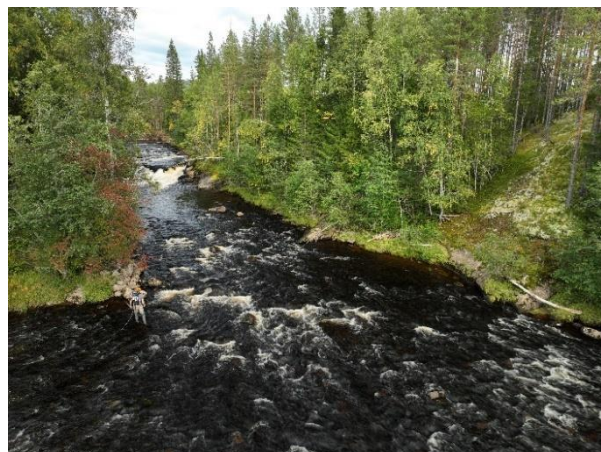
Stasjonen ble anlagt 6 km fra utløpet på nedsiden av Bellbekkfossen (Figur 24). Det ble observert ørekyte i rolige partier. Et areal på 85 m² ble el-fisket (Tabell 9), hvor det ble fanget fire steinsmett og én ørret på 155 mm. Totalt ble det tatt 9 skjultransektorer, med vektet skjul på 6, tilsvarende moderate skjulforhold. Substratet bestod av forholdsvis godt blandet stein i alle størrelser ($\geq 30\text{cm}$: 5 %, 12-29 cm: 45 %, 2-12cm: 40 %, $< 2\text{cm}$: 10 %). Ved denne stasjonen ble det ansett å være moderat gytemuligheter for ørret.

Figur 24: Bilde ved stasjon 4 med Bellfossen i bakgrunnen.

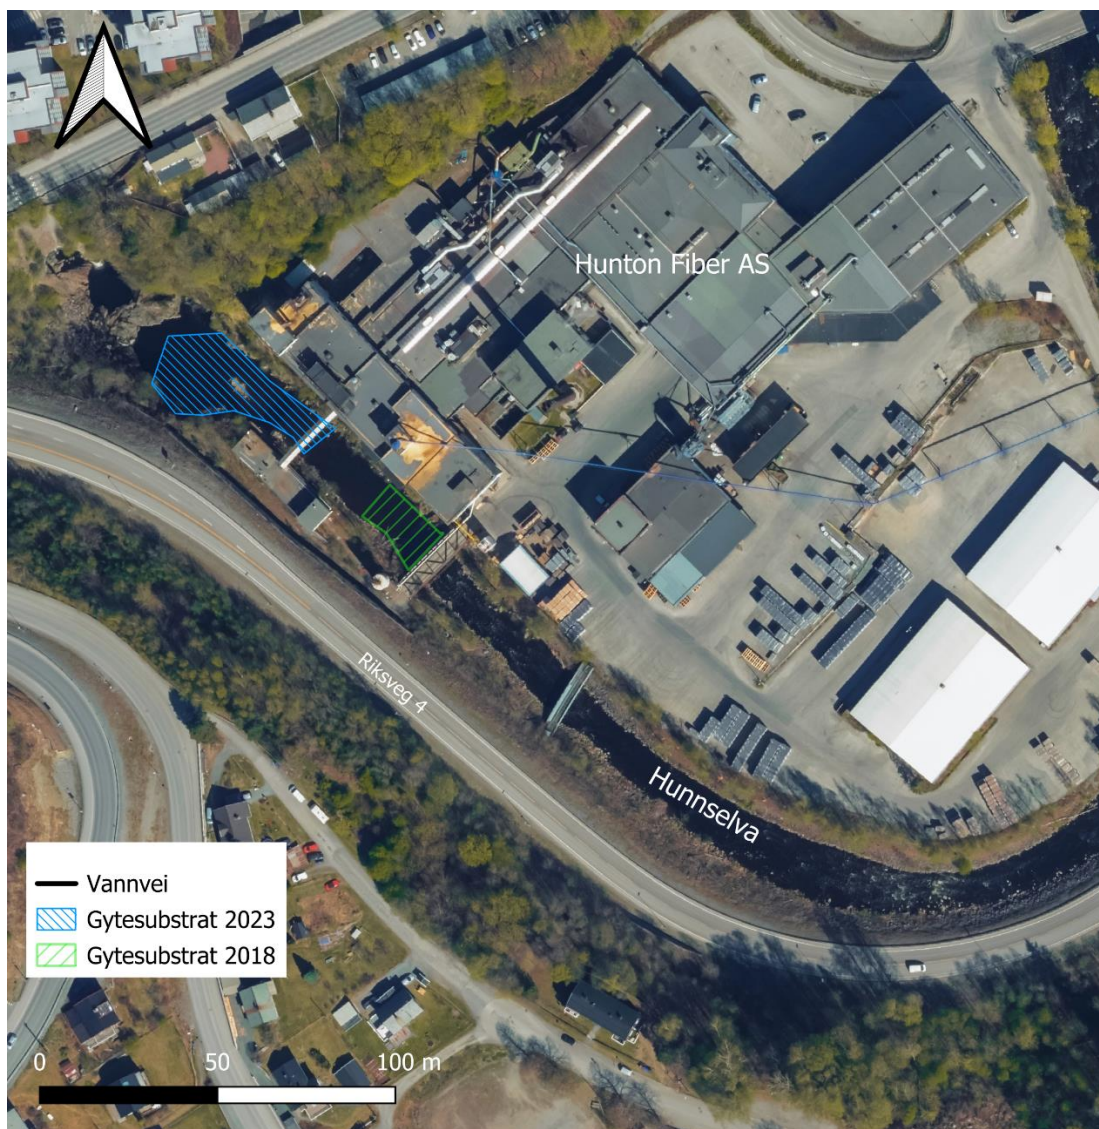
Figur 25: Kart over Hunnselva nedstrøms Brufoss kraftverk. På nordsiden av elva ligger Hunton Fiber AS og på sørsiden går riksveg 4. Omtrent 100 tonn med gytesubstrat ble fordelt på et areal tilsvarende 235 m² i 2018 (grønt område). I 2023 ble det observert grus på omtrent 600 m² (blått område). Kilde: Kartverket.

Tiltaket ble fulgt opp i 2023, hvor det ble brukt drone med polariseringsfilter for å få oversikt over om det lå grus igjen i området det ble lagt ut og eventuelt hvor mye som var igjen.

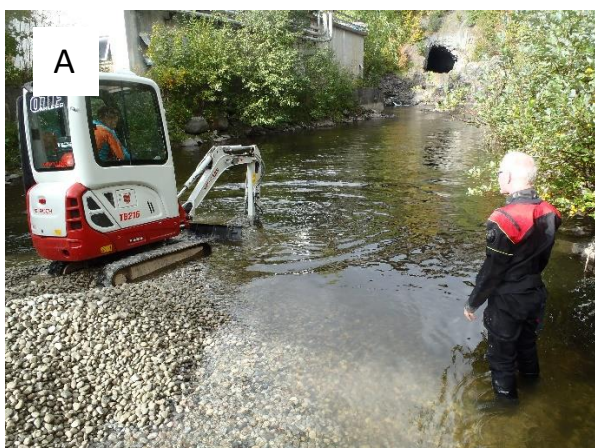
Figur 26: A: Bilde av utlegg av gytegrus i 20.09.2018, hvor det ble brukt en liten gravemaskin for å fordele ut gytegrusen. Foto: Odd Henning Stuen. Tunnelutløpet fra kraftverkstunnelen kan sees i bakgrunnen. B: Bilde (tatt 20.09.2018) av gytegrusen som ble lagt ut. Foto: Ola Hegge.

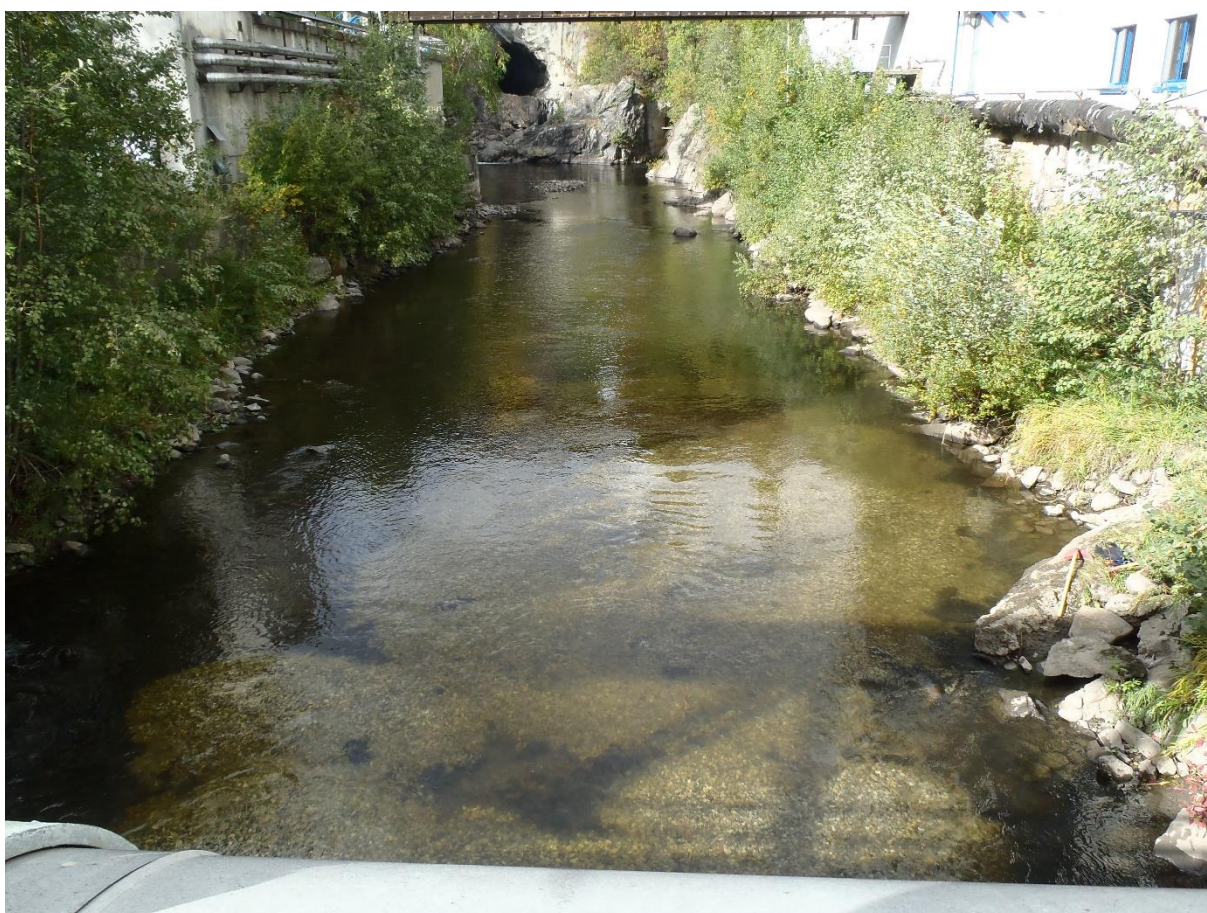
Figur 27: Bilde tatt 20.09.2018 etter utlegget av og fordeling av gytegrus, nedstrøms utløpet fra kraftverkstunnelen tilhørende Brufoss kraftverk. Tunnelutløpet fra kraftverkstunnelen kan sees i bakgrunnen. Foto: Odd Henning Stuen.

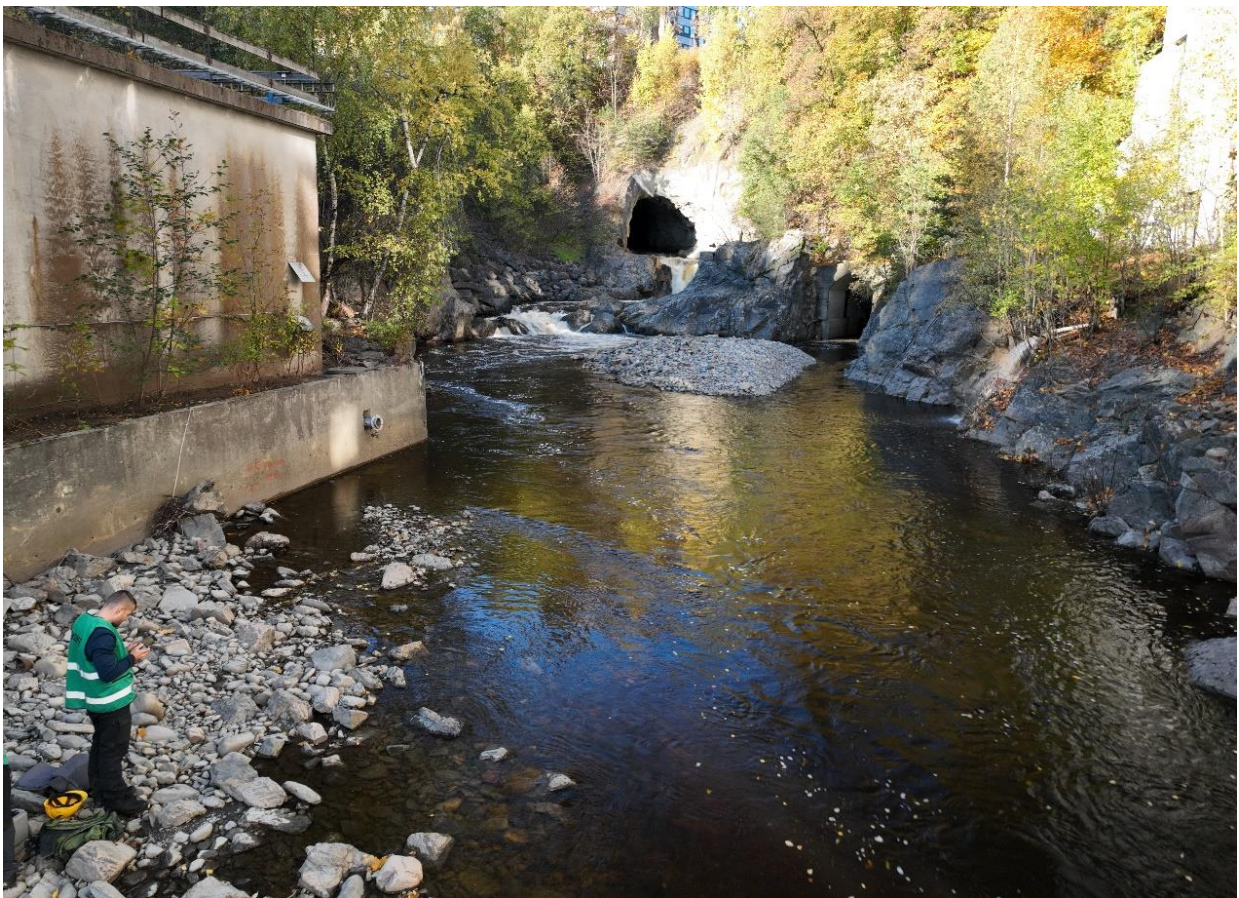
Figur 28: Bilde tatt med drone 12.10.2023 nedstrøms utløpet fra kraftverkstunnelen tilhørende Brufoss kraftverk. Tunnelutløpet fra kraftverkstunnelen kan sees i bakgrunnen. Foto: Thor Bjørn Thorkildsen.

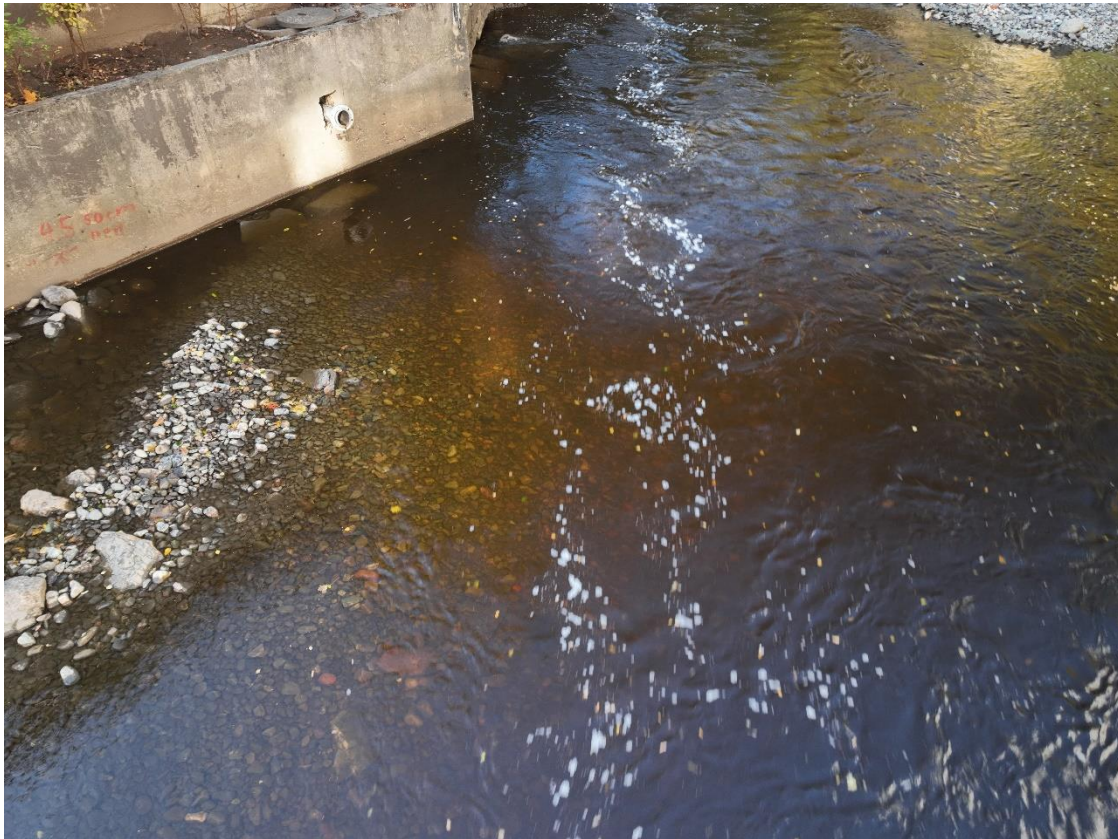
Figur 29. Bilde tatt med drone 12.10.2023 på brekket av kulpen, nedstrøms utløpet fra kraftverkstunnelen tilhørende Brufoss kraftverk. Foto: Thor Bjørn Thorkildsen.

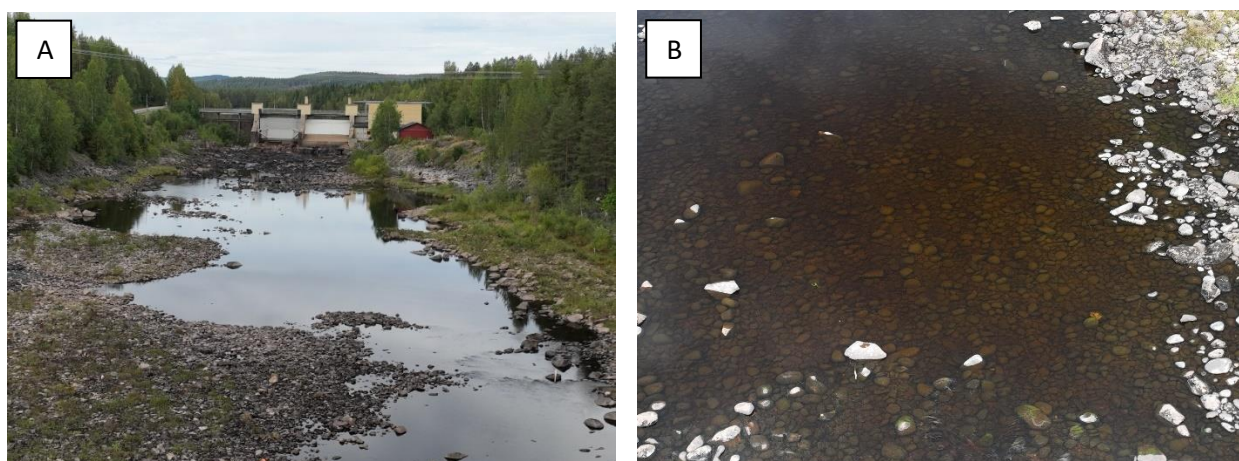
Figur 35: A: Dronebilde av segment 5, med Lutufallet kraftverk i bakgrunnen. B: Dronebilde av bunnssubstratet i nedre deler av segment 5.

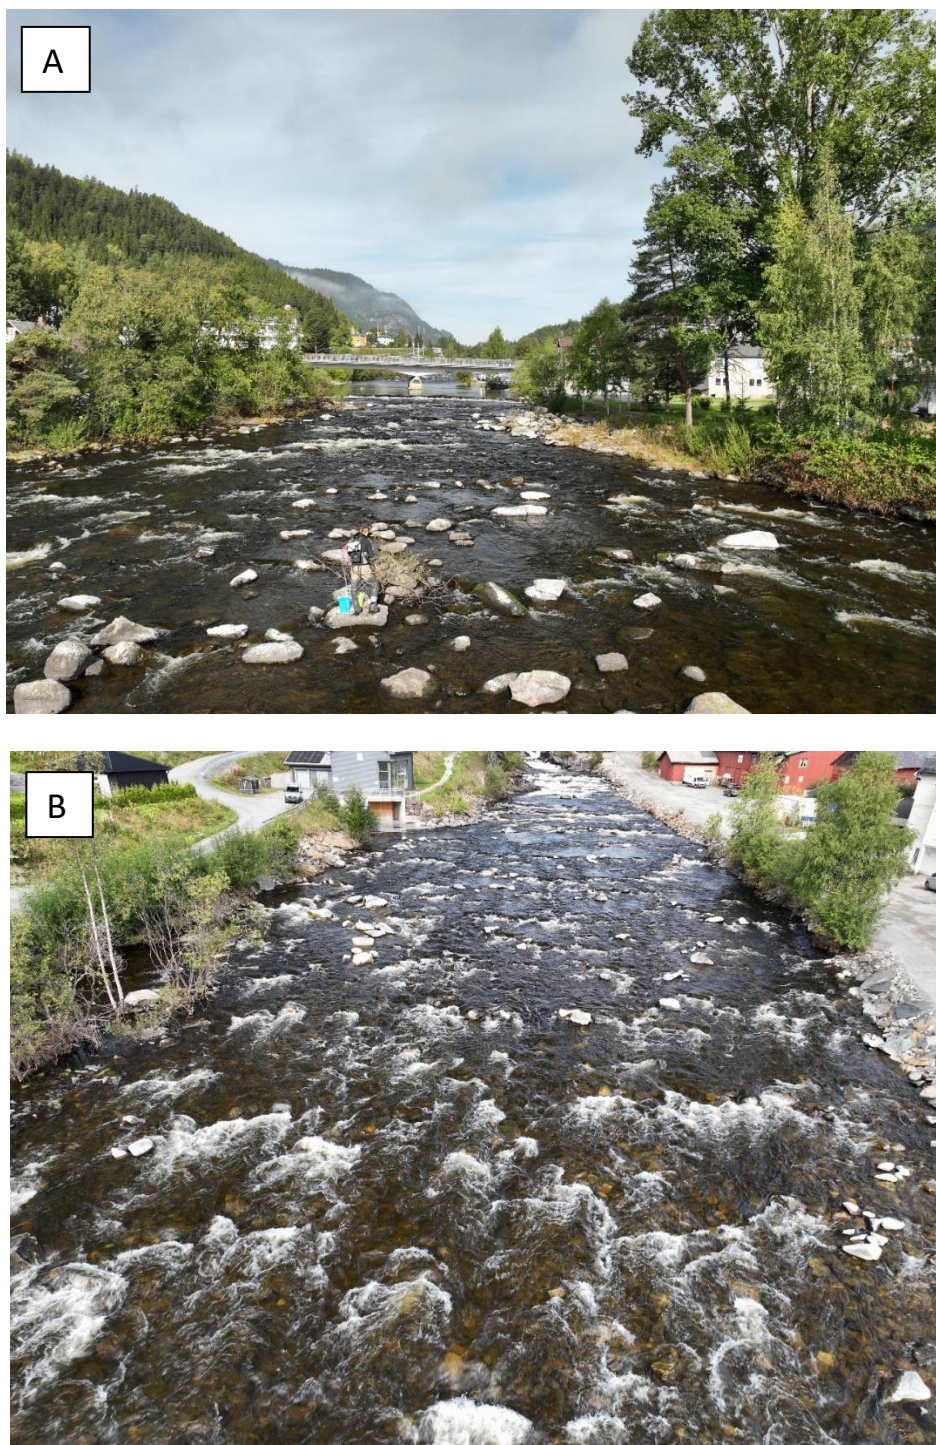
Figur 37: A: Dronebilde tatt ved elfiske stasjon 1, rett ovenfor gangbruen nederst i Neselva. Fagernesbrue kan sees i bakgrunnen. B: Dronebilde er tatt ved elfiske stasjon 2. Kvitvella kraftverk kan sees i bakgrunnen.

Totalt ble det fanget seks ørreter på de to stasjonene som ble undersøkt i 2023, der fire ørreter ble fanget på stasjon 1 og to ørreter på stasjon 2 (Tabell 12). Ørreten varierte i lengde mellom 46 til 83 mm, og all ørret ble vurdert til å være årsyngel. Stasjon 1 bestod av stein i variert størrelse, men mest over 30 cm, og det ble derfor antatt gode skjulmuligheter for ungfisk (Figur 37 A). På stasjon 2 var det mye gytegrus samt en del skjulmuligheter langs land i elva og øverst på stasjonen (Figur 37 B).

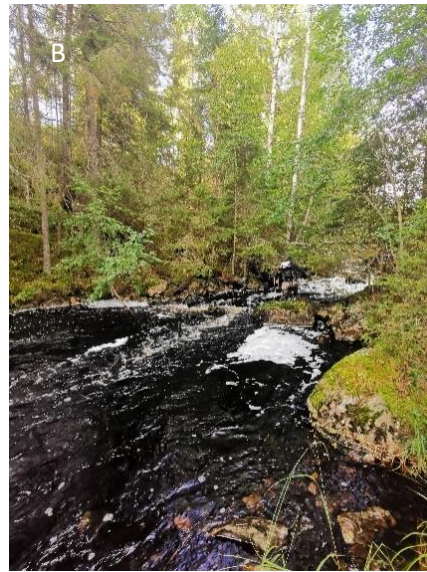
Vikeråa renner ut fra Søndre Øyersjøen i sør og er nær 4 km lang før den renner ut i Fløyta ved Fjørnsjøen. Den består av en variasjon av strekninger med stryk, kulper og lengre strekninger med stillestående vann (Figur 40 A & B). Strekningen fra brua ved Vikeråavegen opp til Vikerdammen ble befart i 2022. Her var det godt med kantvegetasjon og variert substrat, med gode skjulmuligheter for både ungfisk og voksenfisk. Det ble i 2022 elfisket fra oversiden av brua og godt oppover mot Vikerdammen (areal 700 m²). Det ble da fanget 8 ørreter. I 2023 ble det elfisket på samme strekning, men delt opp i to stasjoner: 3 (areal: 52.5 m²) & 4 (areal: 75 m²) (Tabell 13). Ingen ørreter ble fanget på stasjonene i 2023, men to ørreter (på ca. 150 mm) slapp unna håven på stasjon 4.

Figur 40: A: Bilde av stasjon 3 i Vikeraå, tatt 20 meter oppstrøms brua ved Vikeraåvegen. B: Bilde av stasjon 4 i Vikeraå, tatt 300 meter nedstrøms Vikerdammen.

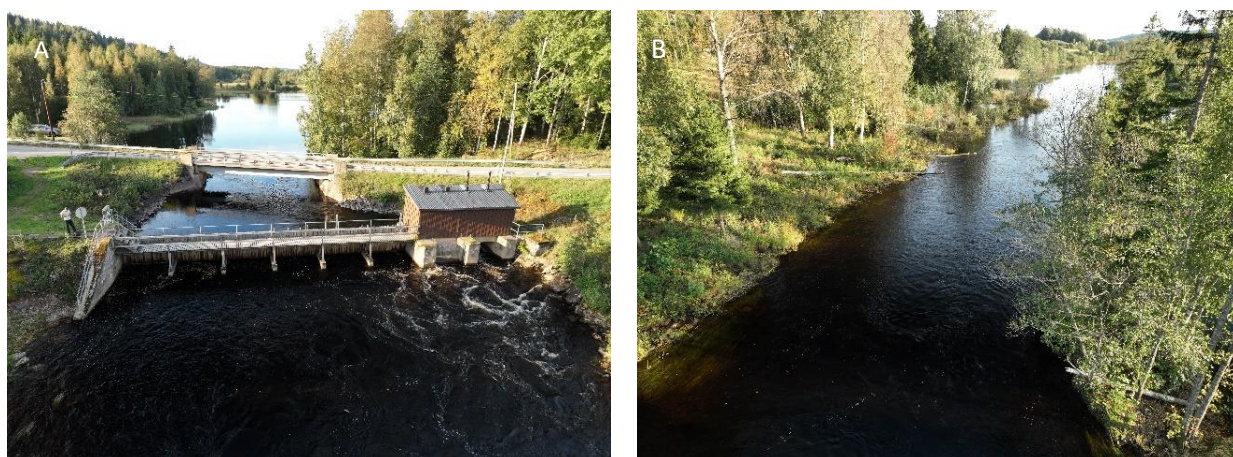
Figur 42: A: Dronebilde av Møkerdammen. B: Dronebilde av utløpet mot Fagernessjøen, tatt rett nedstrøms Møkerdammen.

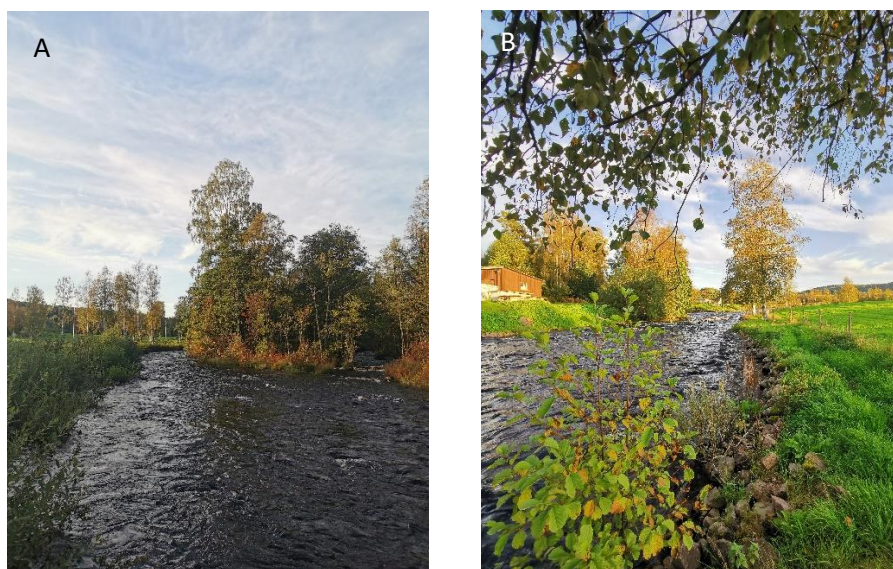
Sagåa er en utløpselv fra Fagernessjøen og renner ut i Kolbjørnsrudsjøen. Strekningen med rennende vann er 500 m lang og varierer mellom 7 og 30 m i bredde. Strekningen er preget av veibygging, én terskel nedstrøms Holvegen bru, erosjonssikring langs jordene og manglende kantvegetasjon på vestsiden. Under en fiskesjekk med el-fiskeapparat i 2022 ble det påvist ørret og abbor (stasjon 9). I tillegg ble det observert det som sannsynligvis var mort. I 2023 ble det elfisket på samme strekning, men en del høyere vannføring gjorde at det bare ble elfisket langs land (areal 40 m²) (Figur 43 A & B). Det ble da fanget én lake (160 mm) og én steinsmett (48 mm). I 2023 ble det også elfisket på nedsiden av Holmen bru (areal 70 m²). Det ble fanget én abbor (60 mm) (Tabell 13).

Figur 43: A: Bilde av stasjon 9 i Sagåa, rett ovenfor brua ved Holmenvegen. B: Bilde av stasjon 10 i Sagå, 40 m nedstrøms brua ved Holmenvegen.

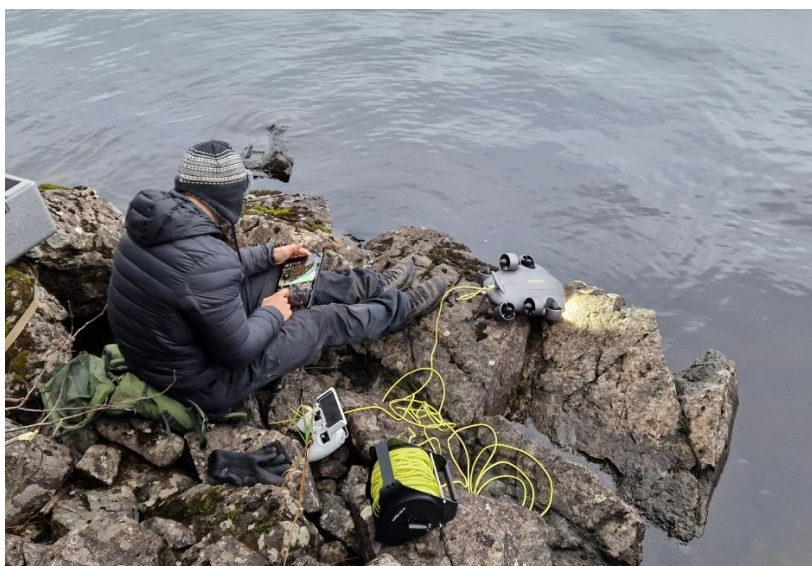
26. oktober ble det først brukt undervannsdrone på odden Økshammeren (UTM 32 N 6703318 Ø 579700), som ligger på strekningen mellom Gullerudvika – Dynholmen. Det ble kjørt undervannsdrone langs land (ca. 2 meter fra land og 2-5 meter dypt), 50 meter sørover og 50 meter nordover. Ingen røye ble observert. Etter å ha kjørt drone ble det iført dykkerutstyr ved Nordleirvika (UTM 32 N 6702980 Ø 579571). Det ble dykket herfra og bort til Geitberget (UTM 32 N 6703315 Ø 579706), en strekning på 660 m. Dykkingen foregikk ved å ligge først i overflaten for å trekke pust, for så å dykke ned til 3-5 m og svømme horisontalt langs land. Dykkeren var under ca. ett minutt før det igjen måtte trekkes pust i omtrentlig 2-4 minutter, før gjentakelse av dykkingen. Det ble registrert dårlig sikt i overflaten, anslått sikt var mellom 1-2 m. Ingen fisk ble observert.

Figur 47: Bilde tatt 25. oktober 2023 ved Økshammeren, Randsfjorden. Det blir her kjørt undervannsdrone (Fifish) for registrering av røye.

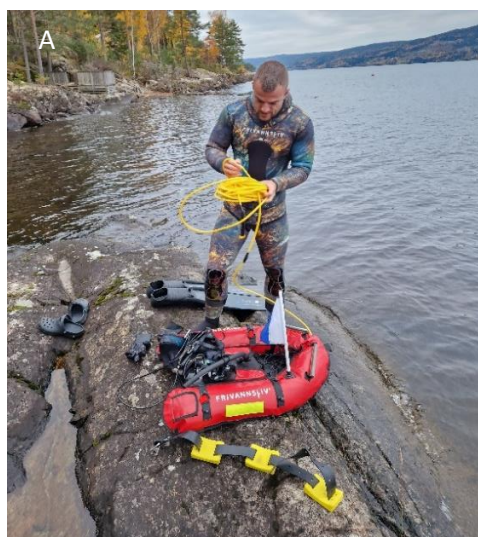
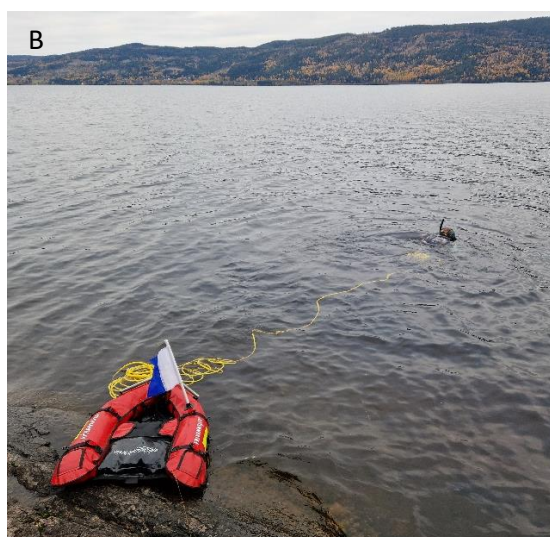
Figur 48: Bilde tatt 25. oktober 2023 ved Nordleirvika, Randsfjorden. Det ble her fridykket i strekningen Nordleirvika–Geitberget.

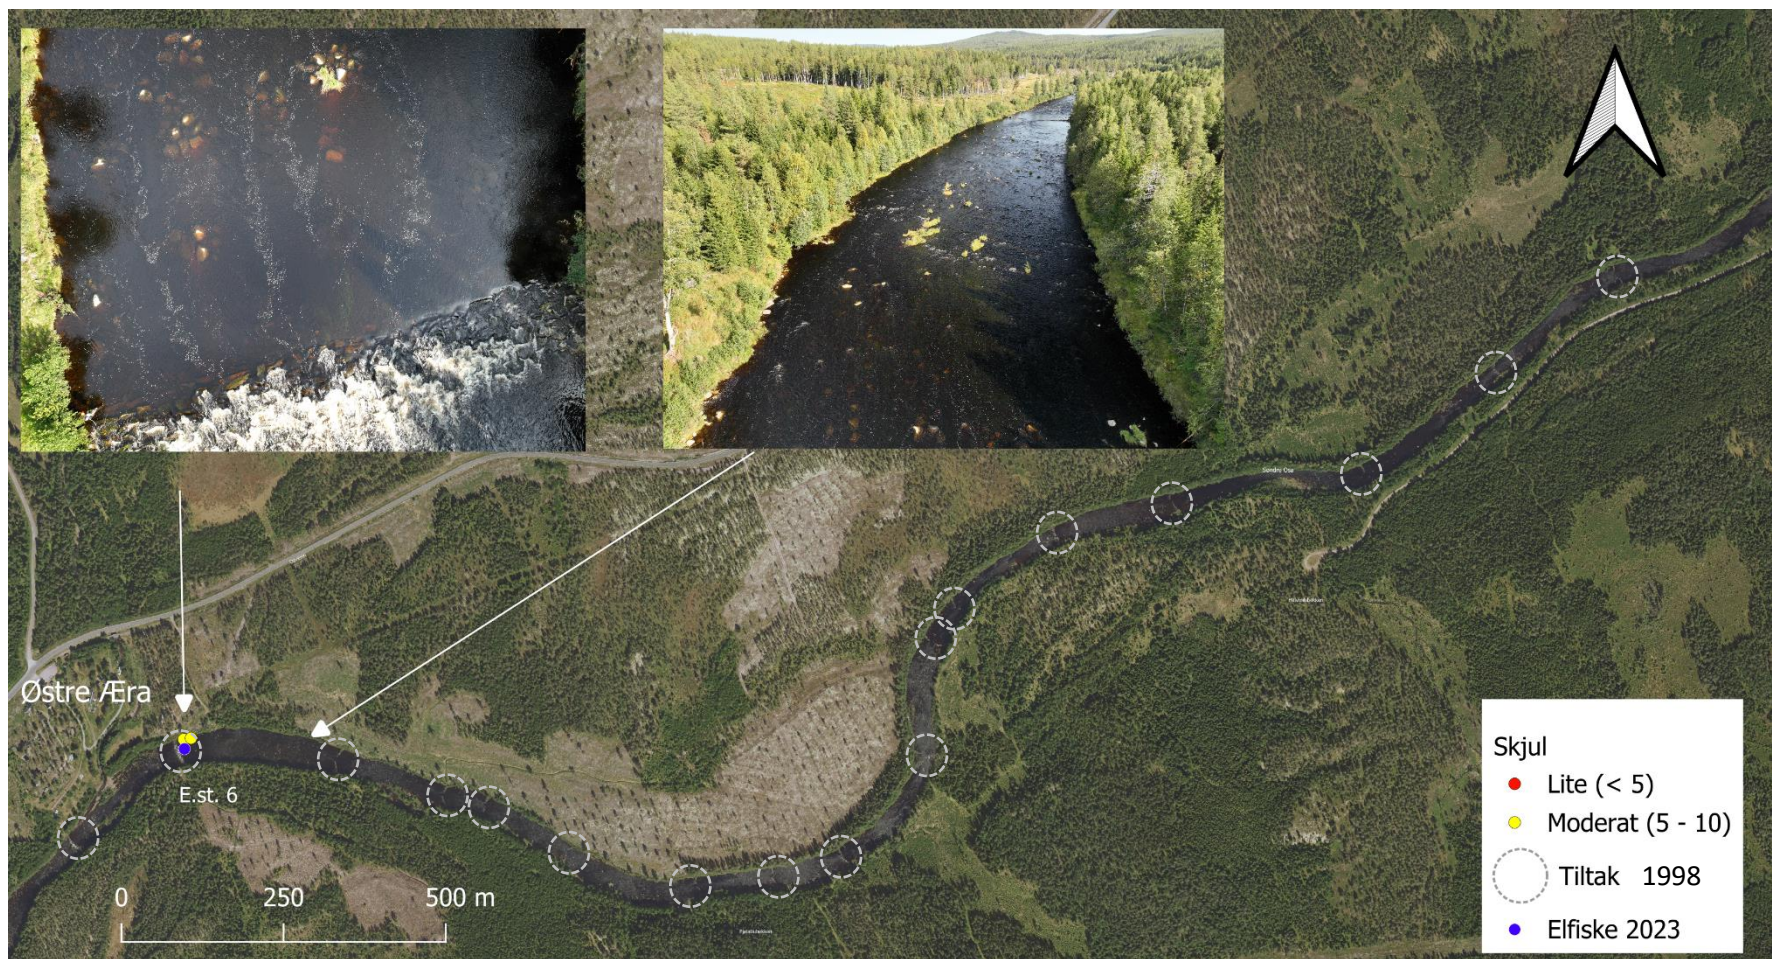
Figur 52: Satellittbilder av de midtre deler i Søndre Osa, elfiskestasjon 6 (blått punkt), skjulmålinger (gule og røde punkter) og dronebilder fra 2023. Gråstiplede sirkler indikerer lokasjoner for hvor det ble bygd terskler i 1998.
