## Undersøkelser av gyteelver og -bekker rundt Osensjøen i 2023

Thomas Ustvett & Mikael Jørgensen

<b>Reguleringer og fisk i Innlandet</b>  <b>RAPPORT</b>  <b>2023</b>	<b>Rapportnr.: 13/2024</b>
<b>Forfatter(e):</b> Thomas Ustvett & Mikael Jørgensen	<b>Dato:</b> 01.11.2024
<b>Prosjektansvarlig:</b> Ine Norum	<b>Enhet:</b> Vannforvaltning og forurensning
<b>Finansiering:</b> Reguleringer og fisk i Innlandet	<b>Antall sider:</b> 39
<b>Emneord:</b> fiskeressurser, vassdragsregulering, ørret, fiskebiologiske etterundersøkelser, overvåking, Osensjøen	<b>ISBN-nummer:</b> 978-82-8410-050-0
<p><b>Sammendrag:</b> Denne rapporten inneholder undersøkelsene som ble gjort av Osensjøens gytebekker- og elver i 2023. Følgende undersøkte lokaliteter inngår i rapporten: Næringa, Slemma, Nordre Osa, Ena/Tverrena, Lektninga, Harbekken, Ørnesbekken, Skinnaråa, Osvollbekken, Fuglsandbekken/Kvernbekken, Ravnklevbekken og Grylla.</p> <p>Prosjektet gjennomførte også en rekke andre undersøkelser i 2023, og disse er å finne på våre hjemmesider: <a href="https://www.statsforvalteren.no/innlandet/miljo-og-klima/fiskeforvaltning/fisk-i-regulerte-vassdrag/">https://www.statsforvalteren.no/innlandet/miljo-og-kli

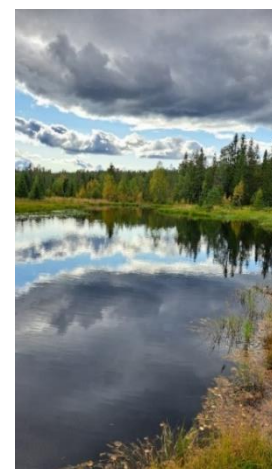
Bilde 1: Ved det brede myrpartiet, like oppstrøms utløpet i Osensjøen. Foto: Mikael Jørgensen

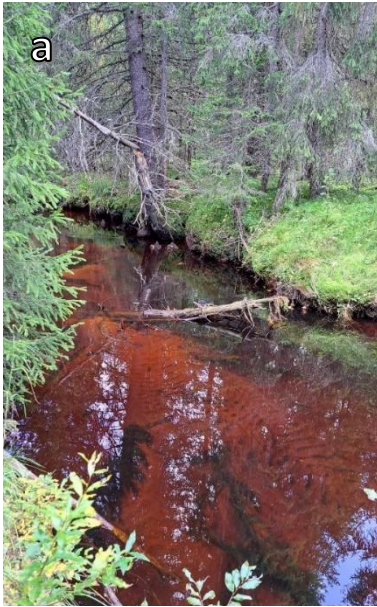
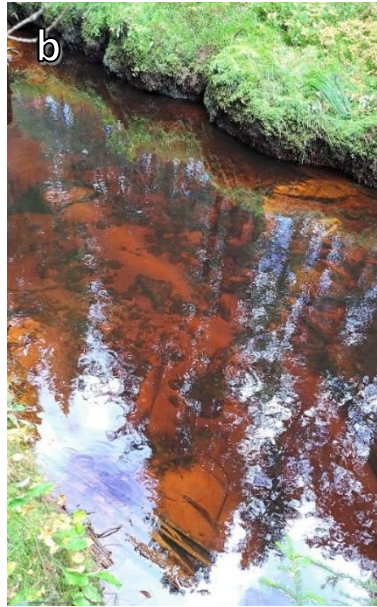
Bilde 2: Karakteristisk substrat fra Næringas nedre deler. Substratet domineres av sand- og finkornete partikler, men det er også innslag av grovere substrat. Foto: Mikael Jørgensen

Næringa er en liten elv/stor bekk med en variert karakter. Fra utløpet og 700 meter oppstrøms, der elva renner bred og åpent, ble elva ansett til å ha en svært lav verdi som gyte- og oppvekstområde for ørret. Ved utøset er det trolig en dominans av arter som mort, abbor og gjedde (Sandlund m.fl. 2014). Gjedde kan fort utgjøre en ikke-ubetydelig predasjonsfare for ørret som slipper seg ned fra elvene (Linløkken m. fl. 2011). Forholdene for ørret blir noe bedre etter at elva har smalnet av og renner gjennom tett skog. Her er det nok i all hovedsak ørret som dominerer, og det ble ikke påvist andre arter. Det hardpakkede substratet på strekningen byr på få skjulmuligheter for ungfisk, men kvister og trær gir innslagsvise skjulmuligheter for litt større fisk. Habitatkvaliteten gjenspeiles i fangsten av kun to «større» ørreter (rundt 20 cm) under det første påvisningsfisket og under ordinært el-fiske på stasjon 1. Den estimerte økologiske tilstanden på stasjon 1 tilsvarer «svært dårlig» etter klassifiseringsveilederen (DV 2018), og strekningen anslås i sin helhet til å være av liten betydning for ørret slik den er i dag. Harving av bunns substratet og utlegg av større steiner vil trolig bedre forholdene noe.

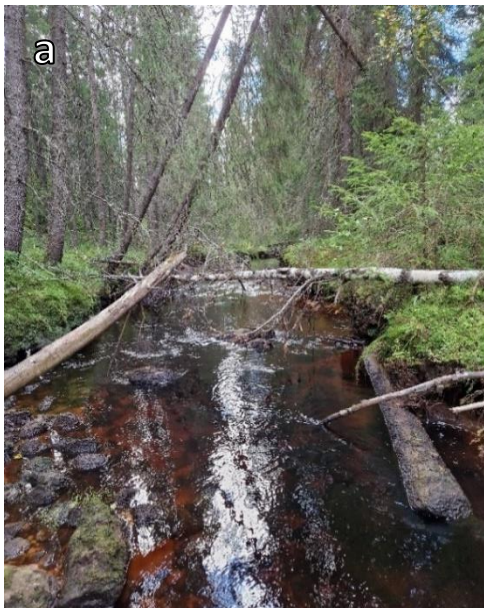
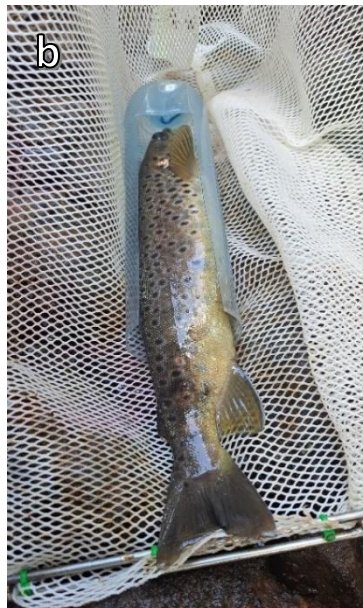
Bilde 3: Kulp fra partiet hvor det ble gjennomført påvisningsfiske (a), og en litt større ørret som ble fanget i dette partiet (b). Foto: Mikael Jørgensen

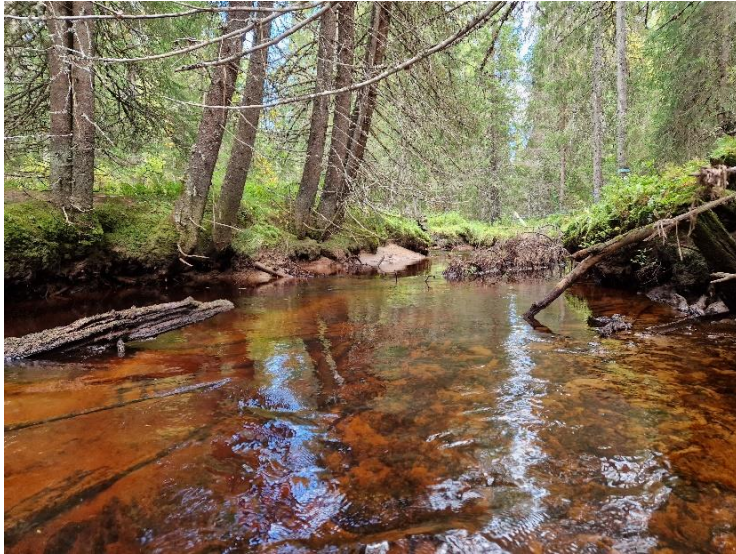
Litt lenger oppstrøms, rett sør for Unnli, ble stasjon 1 opprettet i en kulp. På stasjonen var substratet ganske likt som lengre nedstrøms, med innslag av grovere steinsubstrat og nedfallstrær. Det ble gjennomført én runde el-fiske på et 135 m<sup>2</sup> areal, som kun resulterte i 1 ørret på 185 mm. Dette gir en estimert totaltetthet på 1,2 ørret per 100 m<sup>2</sup>.

Bilde 4: El-fiskestasjon 1. Foto: Thomas Ustvett

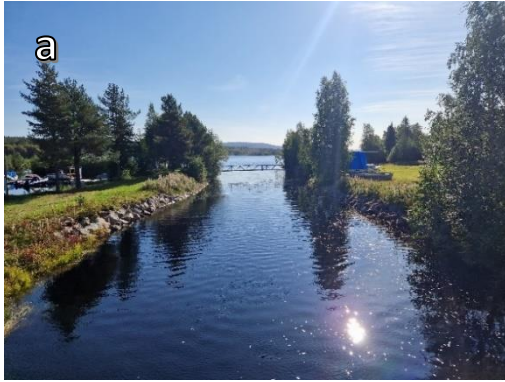
Bilde 9: Utløpet av Slemma sett nedstrøms(a) og oppstrøms (b). Foto: Thomas Ustveit

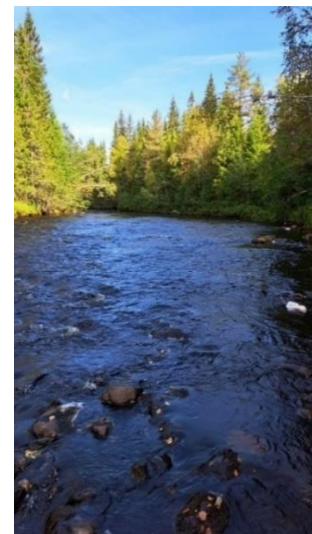
I overkant av 600 meter oppstrøms utløpet ble det anlagt én el-fiskestasjon. Det ble utført én runde el-fiske på et 92 m<sup>2</sup> areal, men dette resulterte kun i fangst av ørekyte.

Bilde 10: Stasjon 1 sett oppstrøms. Foto: Mikael Jørgensen

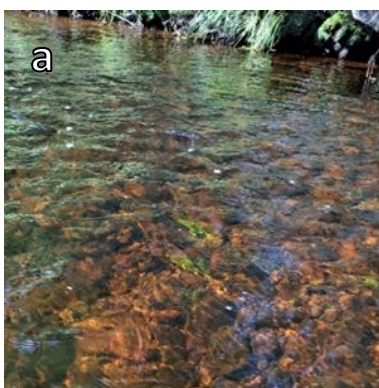
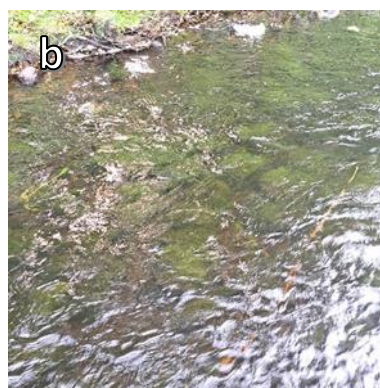
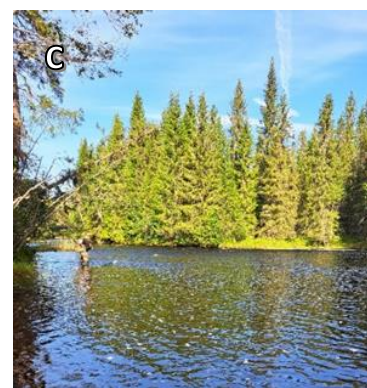
Bilde 11: I elva er det hardpakket småstein- og grussubstrat (a), og en del steder er det en del begroing (b). Påvisningsfiske langs elvas vestbredd (høyre). Foto: Mikael Jørgensen

Langs elvekanten er substratet ganske smått og hardpakket, noe som gir få hulrom og skjulmuligheter. Dårlige skjul- og gytemuligheter er nok derfor en delvis forklaring på den lave tettheten. Ripping er et tiltak som trolig vil forbedre skjul- og gytemulighetene på den undersøkte strekningen. Før eventuelle tiltak er det hensiktsmessig å få skaffet mer informasjon om gyteområdene.

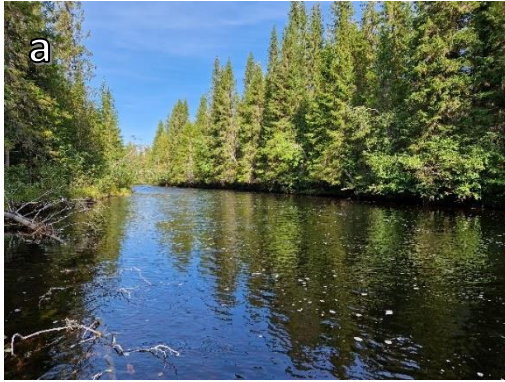
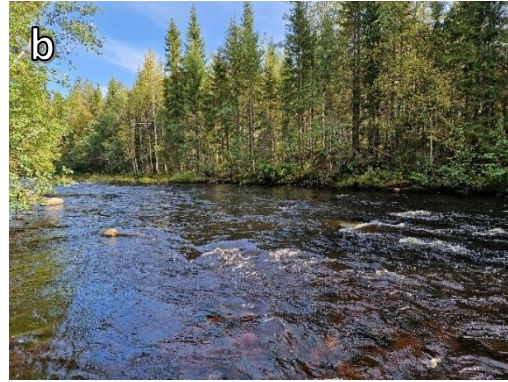
Bilde 12: Strekningen veksler mellom sakteflytende partier og glattstrøm (a) og litt striere partier (b). Foto: Thomas Ustvett

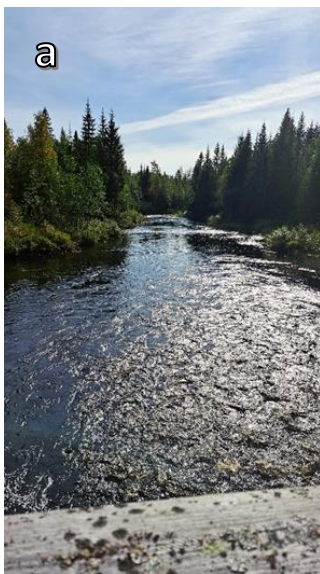
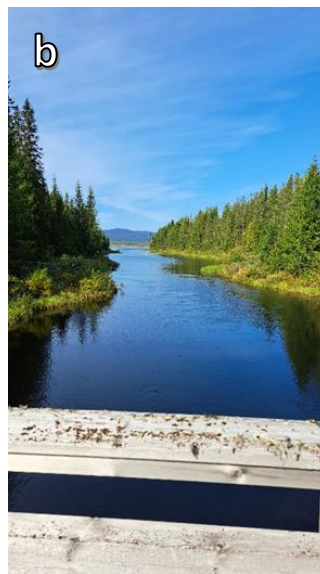
Bilde 13: Slemmas utløp fra Søndre Slemsjøen sett nedstrøms (a) og oppstrøms (b). Foto: Mikael Jørgensen

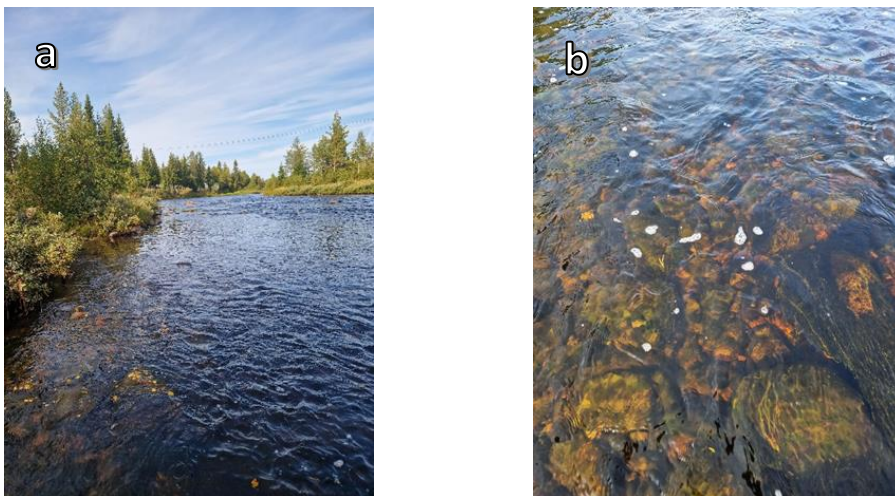
Første el-fiskestasjon ble lagt ved Bjørke. I denne delen av elva er det mer fart på vannet. Substratet fremsto mer variert og med bedre skjulforhold enn lenger ned. Et areal på 130 m<sup>2</sup> ble el-fisket, og på én runde ble det fanget 3 ørreter: 2 eldre ungfisk (149- og 95 mm) og 1 årsyngel (45 mm). Dette gir en estimert totaltetthet på 4,2 ørreter per 100 m<sup>2</sup>.

Bilde 15: Oversiktsbilde fra stasjon 1 ved Bjørke (a). Substratet fremstår mer variert, med innslag av større steinstørrelser, noe som gir bedre skjulforhold for ungfisk (b). Foto: Thomas Ustvett

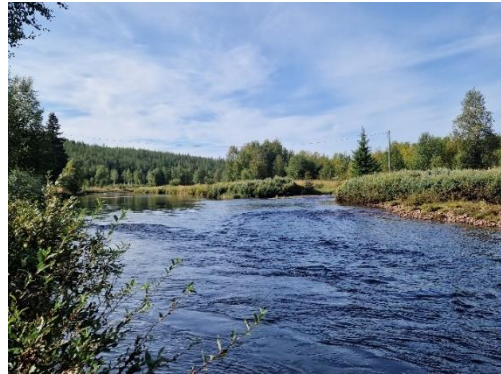
Videre oppover fra el-fiskestasjonen ved Bjørke, var elva igjen preget av lange og stilleflytende partier. Påvisningsfiske ble gjennomført der sideelven Blikua renner inn i Nordre Osa. Her var det for dypt for et effektivt el-fiske, og det ble ikke påvist fisk langs elvekanten.

*Bilde 16: Ved Blikuas utløp i Osa hvor det ble forsøkt med påvisningsfiske. Foto: Thomas Ustvett*

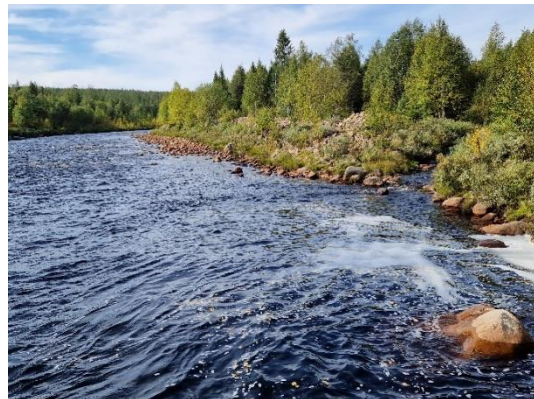
El-fiskestasjon 2 ble lagt ca. 900 meter sør for Solheim, like oppstrøms Svarbekkens utløp. Her var det i likhet med første el-fiskestasjon, noe bedre forhold for ungfisk (anslått til middels) og bedre gytemuligheter enn ellers i elva. Én runde el-fiske ble utført på 80 m<sup>2</sup> areal, og det ble fanget 4 ørreter: 1 årsyngel (66 mm) og 3 eldre (89-, 93- og 90 mm). Dette gir en estimert totaltetthet på 8,8 ørreter per 100 m<sup>2</sup>.

*Bilde 17: Stasjon 2 ligger rett på oversiden av Blikuas utløp. Foto: Thomas Ustvett*

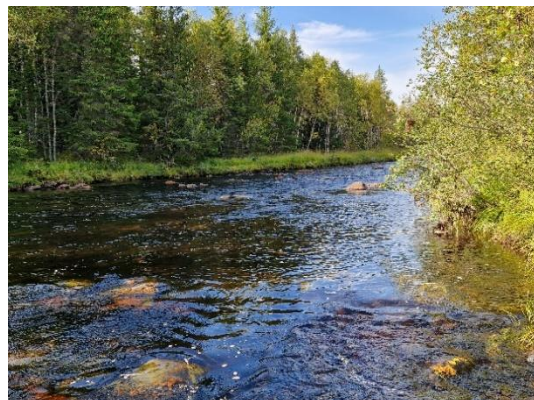
Tredje og siste el-fiskestasjon ble lagt ca. 4,3km sør for Tarvdammen, like oppstrøms et lett strykparti, hvor elva hadde en nokså glatt overflate. Skjulforholdene ble anslått til dårlig/middels. Et areal på 100 m<sup>2</sup> ble el-fisket. På én runde el-fiske ble det fanget to ørreter – to eldre ungfisk som begge var 130 mm. Fangsten gir en estimert totaltetthet på 3,2 ørreter per 100 m<sup>2</sup>.

*Bilde 18: El-fiskestasjon 3. Foto: Thomas Ustvett*

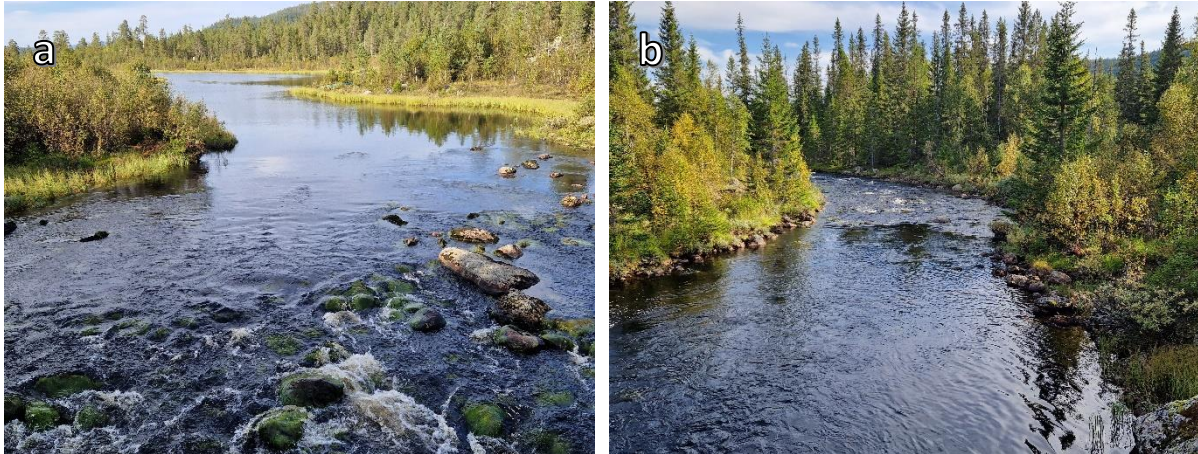
Øverst ved utløpet av vannet Tarven (UTM32 Ø 639147 N 6831851) er det noen litt brattere stryk i elven, men ingen vandringsbarrierer eller -hindre. Ifølge en lokalkjent hundefører som ble påtruffet ved Tarvdammen, har Tarven en svært høy tetthet av gjedde. Han hadde inntrykk av at gjeddebestanden også påvirket ørretbestanden nedover i elva.

Bilde 19: Tarens utløp i Nordre Osa (a), og utløpet sett nedstrøms (b). Foto: Thomas Ustvett

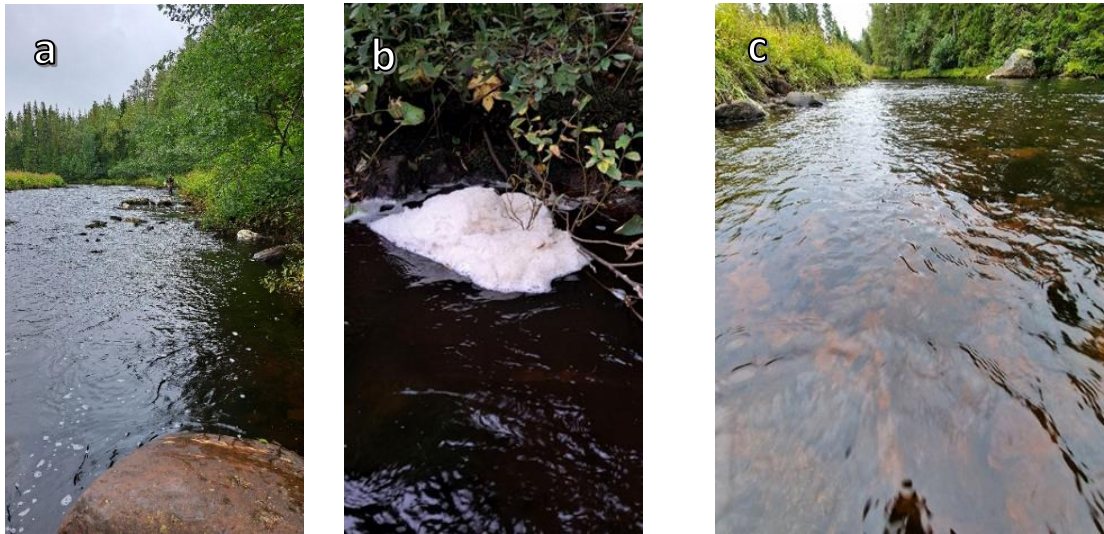
El-fiskestasjon 1 ble lagt ved elvas sørbredd, like oppstrøms det siste stryket før Ena renner ut i Osensjøen. Ved stasjonen er det noen større steiner som skaper standplasser for større fisk, men de hardpakke substratet gir relativt få skjulmuligheter for ungfisk. Det var lite gytegrus på stasjonen, og stedvis vars steinene begrodd med alger. Vannet var humøst farget, og det hopet seg opp en del skum i bakevjer i elva. Skumopphopningen kan trolig skyldes avrenninger fra høyere opp i vassdraget. Et areal på 100 m<sup>2</sup> ble el-fisket, og det ble

kun påvist 1 ørret (årsyngel på 46 mm) på én runde el-fiske. Estimert totaltetthet ble dermed 2,2 ørreter per 100 m<sup>2</sup>.

Bilde 20: Fra el-fiskestasjon 1 (a) hvor det det også ble observert opphopning av skum (b). Substratet på strekningen ved stasjonen fremstår relativt hardpakket. Foto: Mikael Jørgensen (a og b) og Thomas Ustvett (c).

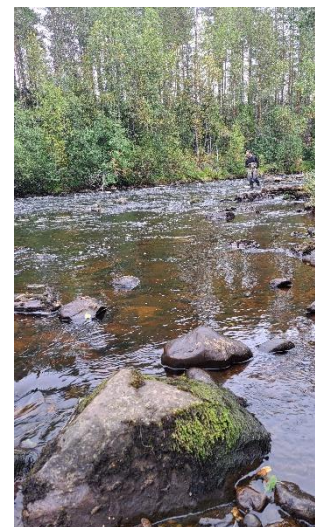
El-fiskestasjon 2 ble lagt ved Skavernsaga, langs elvas sørøstlige bredd, der elva var grunn og med relativt glatt overflate. Substratet var tilsynelatende hardpakket, noe som gir få skjulmuligheter for ungfisk. På strekningen ved stasjonen var det en del større steiner som kan fungere som standplass for større fisk. Stasjonsarealet var 90 m<sup>2</sup>, og det ble utført én runde med el-fiske. Det ble kun fanget 1 ørret, en eldre ungfisk på 104 mm. Fangsten ga en estimert totaltetthet på 1,8 ørreter per 100 m<sup>2</sup>.

Bilde 21: Fra el-fiskestasjon 2.  
Foto: Mikael Jørgensen

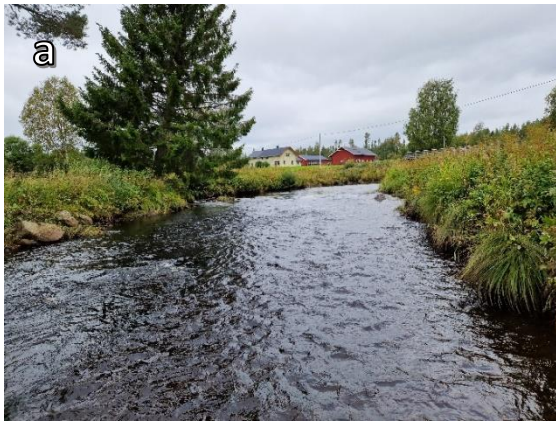
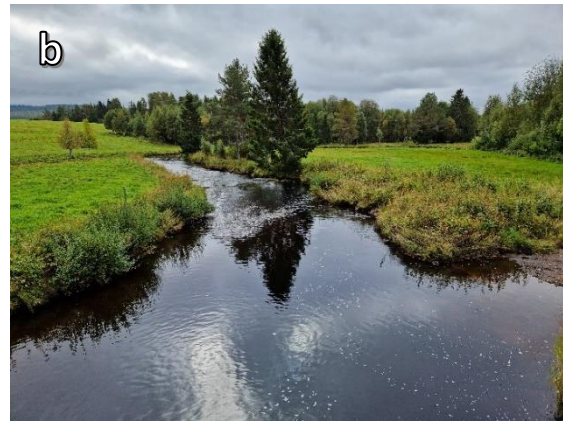
Elvebunnen besto av hard sand og mudderbunn uten noe struktur, og det ble ikke påvist fisk ved el-fiske.

Bilde 22: Fra påvisningsfisk ved Ena. Sett oppstrøms (a) og nedstrøms fra bru (b). Foto: Thomas Ustvett

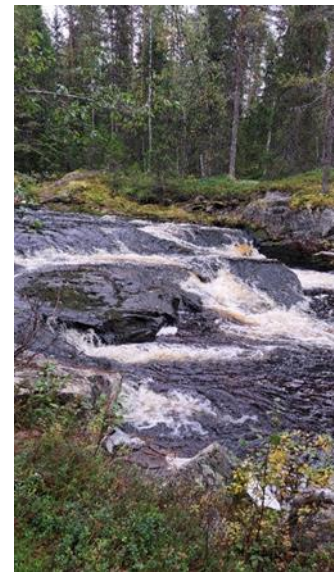
Bilde 23: Fra det naturlige vandringshinderet (Fallet). Elvegradienten er betydelig mer markant enn bildet viser. Foto: Mikael Jørgensen

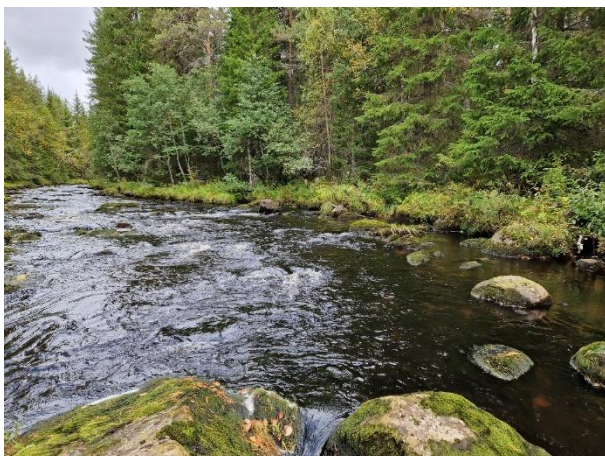
Bilde 24: Stasjon 3, like oppstrøms Tverrena bru. Foto: Thomas Ustvett

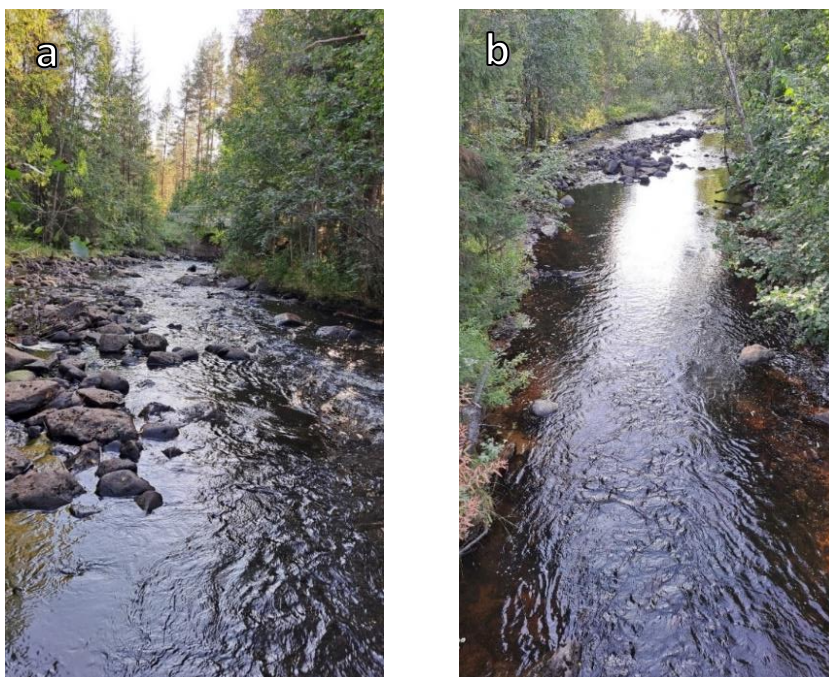
Det ble utført én runde med el-fiske på et 102 m<sup>2</sup> areal, og det ble kun fanget én ørret på 106 mm ( $\geq 1+$ ). Fangsten gir en estimert tetthet på 1,6 ørreter per 100 m<sup>2</sup>. Én ørekyte ble også observert. Substratet fremstod som variert og svært gunstig, men hardpakket. Godt med kantvegetasjon langs elvekanten.

Bilde 25: Fra el-fiskestasjonen (a), og nedstrøms strekning sett fra broen (b).  
Foto: Mikael Jørgensen.

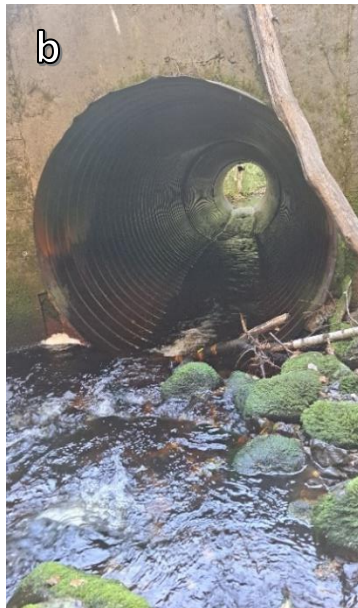
Om lag 2,3 km nord for utløpet av Næringa, på Osensjøens vestbredd, renner den litt større Harbekken. Bekken får tilførsel fra flere sidebekker i nordvest og kan trolig være en fin gytebekk. Bekken krysser under fylkesvei 2158 ved Bekkestad gjennom en kulvert (UTM 32: 659322 6780461). Under påvisningsfiske med el-fiskeapparat ble det observert ørret både rett på oversiden og undersiden av kulverten. Selv om det ble påvist fisk, utgjør nok kulverten allikevel et vandringshinder, særlig for mindre fisk. Vannføringen gjennom kulverten var lav på undersøkelsestidspunktet, men gytefisk kommer nok fint opp ved høyere vannstand om høsten. Bekken ble befart et lite stykke oppover, og det ble påvist 2 ørreter i en kulp ca. 150 meter oppstrøms kulverten.

Bilde 26: El-fiske nedstrøms kulvert under fv. 2158 (a), og oppstrøms kulverten (b). Foto Mikael Jørgensen

I bekkene var det flere kulverter som ble ansett som ugunstige, og dermed hindringer av ulik grad. Kulverten i Harbekken lå noe høyt og hadde noe en lav vannføring, selv om gytefisk fint ville klare å ta seg opp på høyere vannføring om høsten. I de små bekkene, Ørnesbekken og Ravnklevbekken, lå kulvertene utvilsomt for høyt, der kulverten i Ørnesbekken ble ansett for å være en absolutt barriere. Etter dialog med Innlandet fylkeskommune kom det frem at

kulvertene i Harbekken og Ørnesbekken var klare for utskiftning. Disse ble skiftet ut i september 2024, og i den forbindelse skal disse ha blitt lagt lavere for å lette oppvandring for fisk.

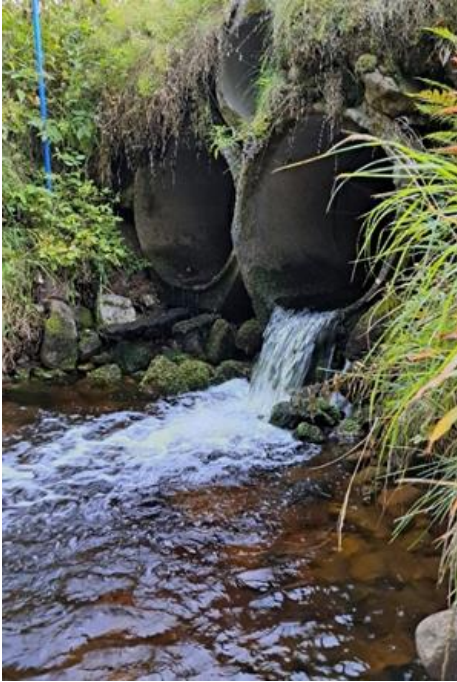
Ørnesbekken er en liten bekk som renner ut i Ørnesvika ca. midt på Osensjøens vestbredd. Den krysser under vei 2158, gjennom en kulvert ved Ørneset (UTM 32 652946 6789698). Det er et relativt høyt fall fra kulverten og ned i kulpen på nedsiden av veien. Påvisningsfiske med el-fiskeapparat ga én ørret i denne kulpen. På oversiden av kulverten ble det ikke påvist fisk, noe som tyder på at kulverten fungerer som en vandringsbarriere.

Bilde 28: Kulvert med høyt fall (trolig vandringsbarriere).

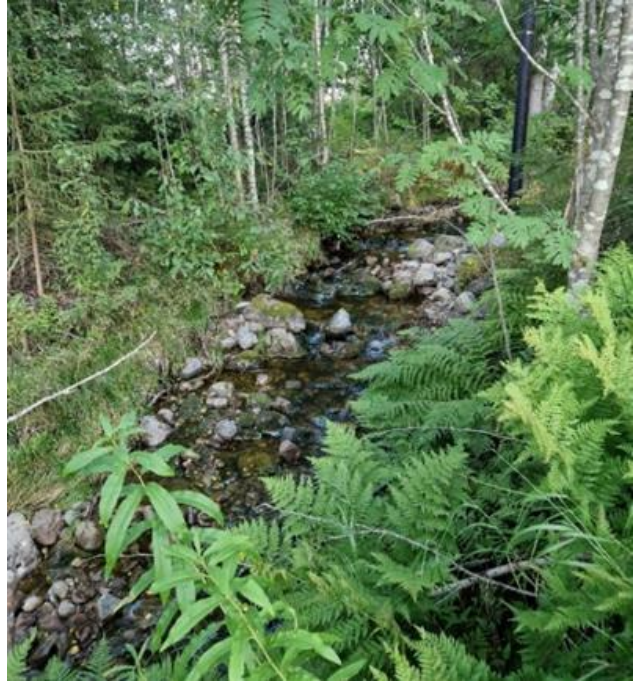
Bilde 29: Bekken nedstrøms kulvert.

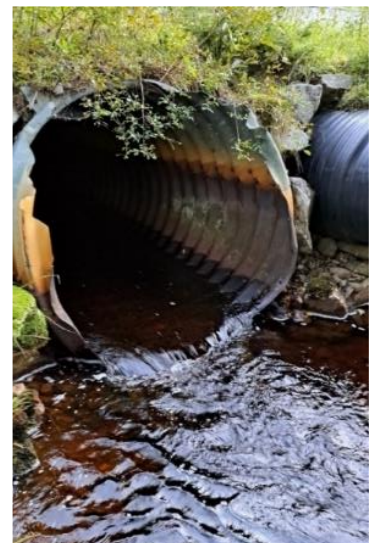
Skinnaråa er en litt større bekk som renner ut på Osensjøens vestsida, ved Sagbakken og Mølla. En strekning fra kulverten under fylkesvei 2158 (UTM 32 Ø 651658 N 6791888) og ned mot utløpet ble undersøkt. Kulvertens åpning ligger nær vannets overflate og helningen er relativt slak. Kulverten er nok derfor lite problematisk og er neppe noe vandringshinder med mindre det er svært lite vann i bekken. Om lag 80 meter nedstrøms kulverten, og ca. 100 meter oppstrøms utløpet, ligger det en foss som utgjør et vandringshinder, og som ligner en barriere. Et påvisningsfiske ga fangst av noen få ørreter både på oversiden og nedsiden av denne fossen. Tettheten er likevel tilsynelatende lav på den undersøkte strekningen.

Bilde 30: Kulvert under fylkesvei 2158 i Skinnaråa. Foto: Mikael Jørgensen

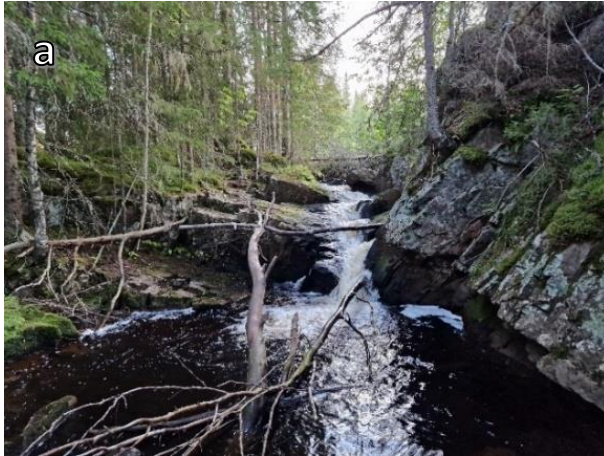
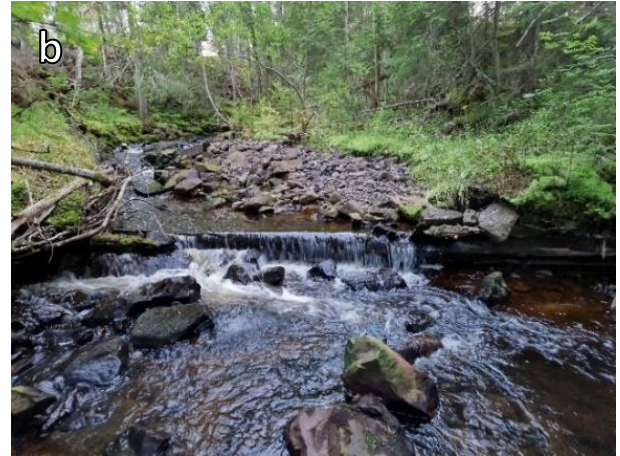
Bilde 31: Foss som ble antatt å være et sterkt vandringshinder (a). Et lite stykke nedstrøms fossen ligger en terskel som trolig utgjør et lett vandringshinder når det er lite vann (b). Foto: Thomas Ustvett

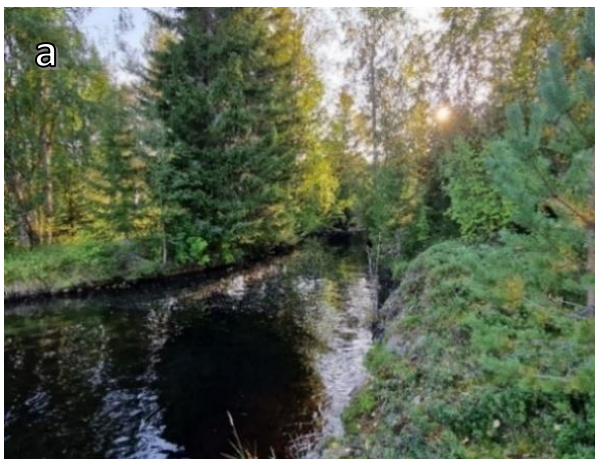
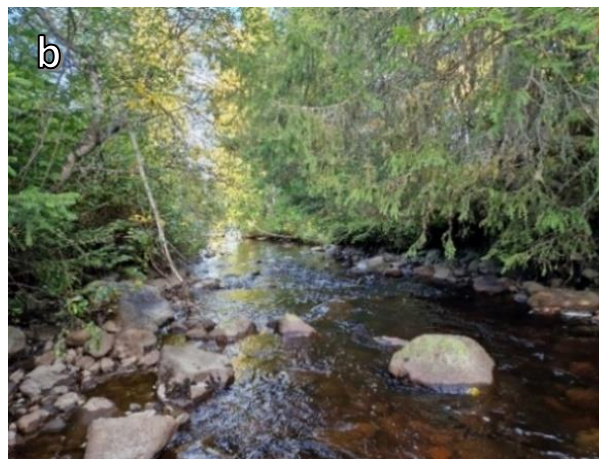
Bilde 32: Osvollbekkens utløp i Osensjøen (a) og like oppstrøms utløpet (b). Foto: Thomas Ustvett

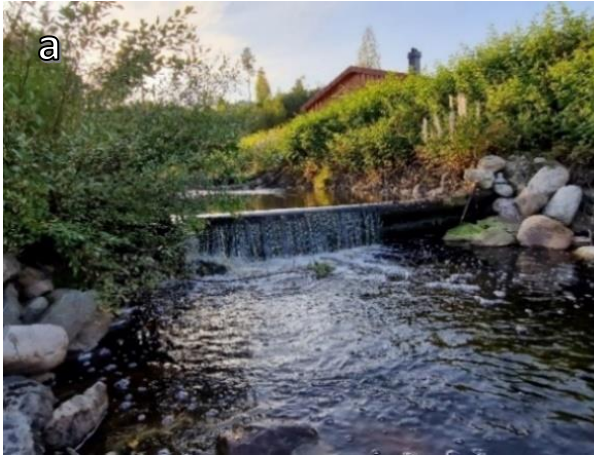
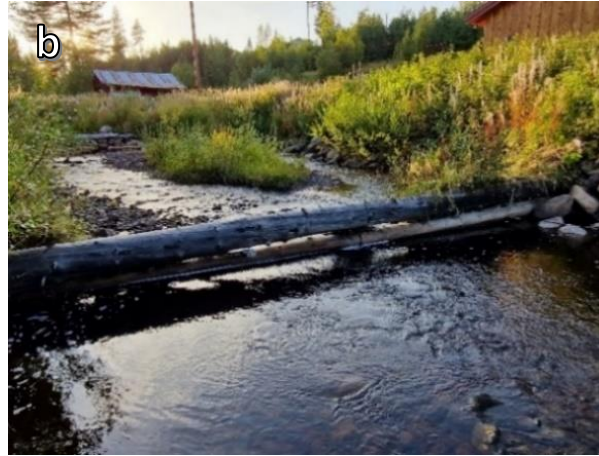
Bilde 33 Damterskler av tømmer (vandringshindre) like oppstrøms fv. 215 (c og d). Foto: Thomas Ustvett

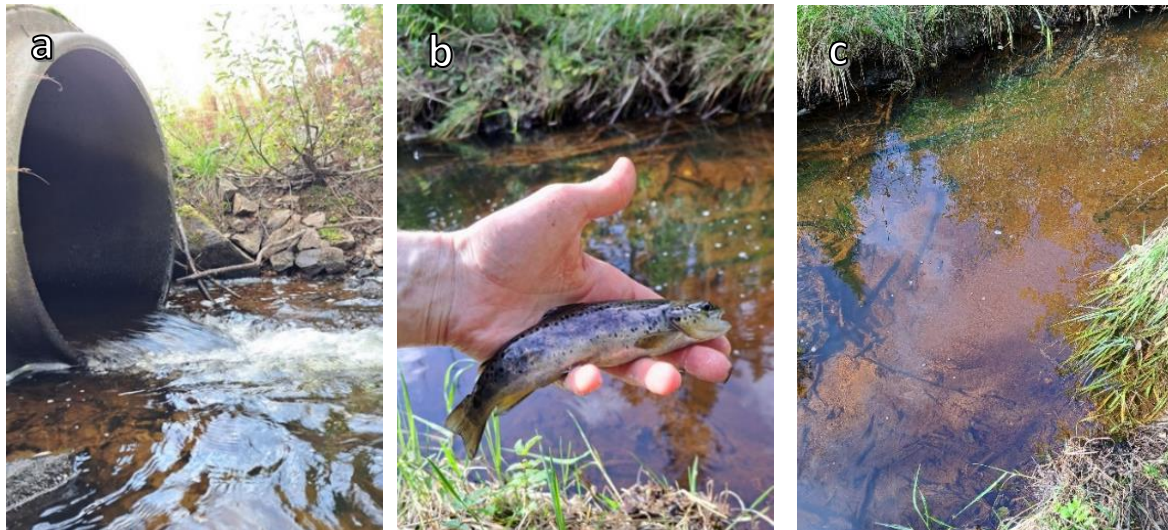
Bilde 35: Kulvert under fv. 2156 (a) og fangst ved kulvert (b). Bunnssubstratet ved kulverten er finpartikulært (c).  
Foto: Mikael Jørgensen

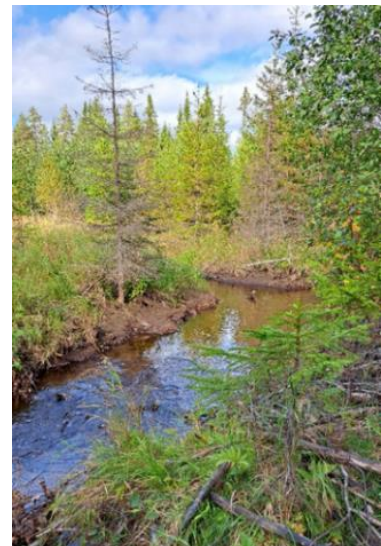
Et lite stykke nedstrøms kulverten renner bekken igjennom et åpent og hogstpreget parti på i underkant av 200 meter. Her er bekken dypere, men ganske stilleflytende. Bunnssubstratet er svært finpartiklet, men det er en del trær og kvister som tidvis gir skjulmuligheter. Det ble påvist en og annen «større» ørret i tilknytning til de dypeste kulpene. Etter det åpne hogstområdet renner bekken igjennom tettere skog på sin vei ned mot utløpet. Her øker også gradienten på bekken, og substratet fremstår som betraktelig mer variert og velegnet. Et kjapt el-fiske antydte at det her var vesentlig høyere tettheter enn i det stilleflytende og åpne området lenger oppstrøms. I tillegg til den undersøkte strekningen i Osvollbekken, var dette strekningen med høyest tettheter av ørret.

Bilde 36: Fra hogstpartiet i Fuglsandbekken, like nedstrøms kulverten. Foto: Mikael Jørgensen

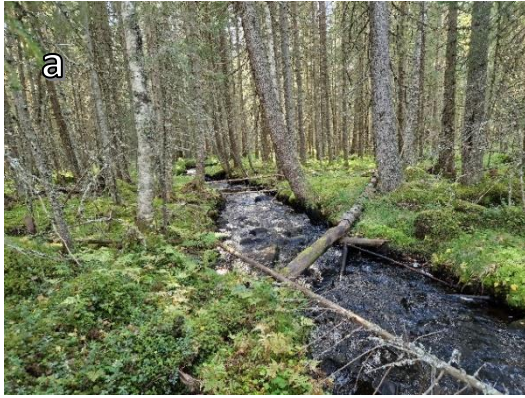
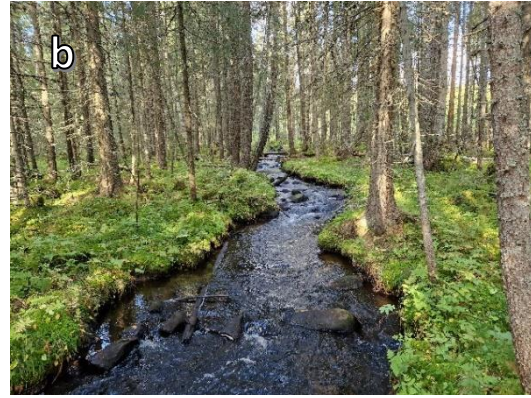
Bilde 37: Fra strekningen i Fuglsandbekken hvor det ble påvist en høyere tetthet av ørret. Foto: Thomas Ustvett

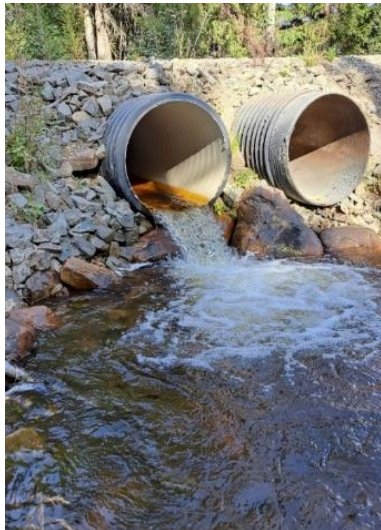
Bilde 38: Kulvert (vandringshinder) under fylkesvei 2156.  
Foto: Mikael Jørgensen

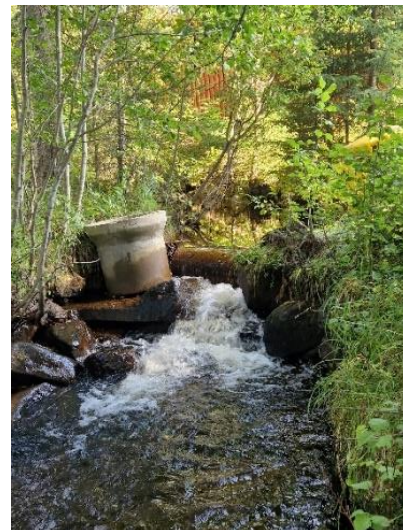
Bilde 39: Terskel i bekken, om lag 30 meter oppstrøms kulverten. Foto: Thomas Ustvett
