Bryggavika

Naturmiljø og sedimenter, miljørisiko og tiltak

Bane NOR Eiendom AS

Versjon 06.06.2024

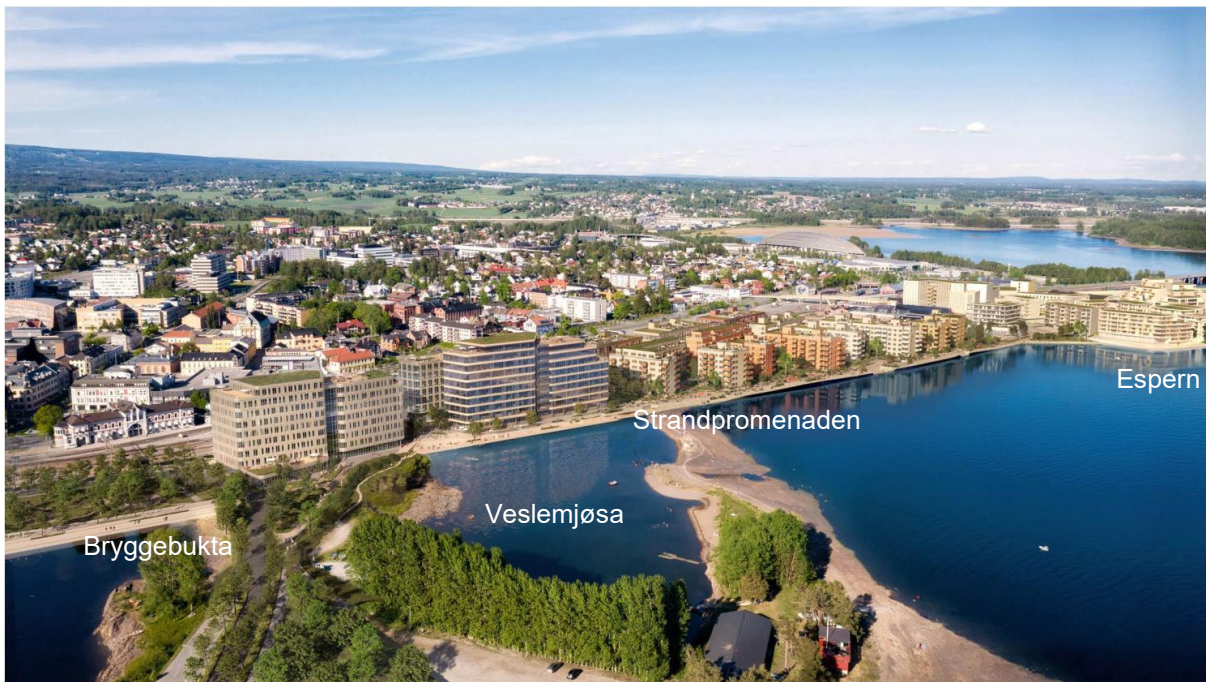
Figur 4. Illustrasjon av Hamar strandsonen der tiltaksområdet Bryggavika ligger helt til venstre i bildet, detaljregulering og underalternativ – Oversiktsperspektiv sett fra sørvest. (Kilde: Illustrasjonshefte, april 2023, detaljregulering Hamar strandsonen).

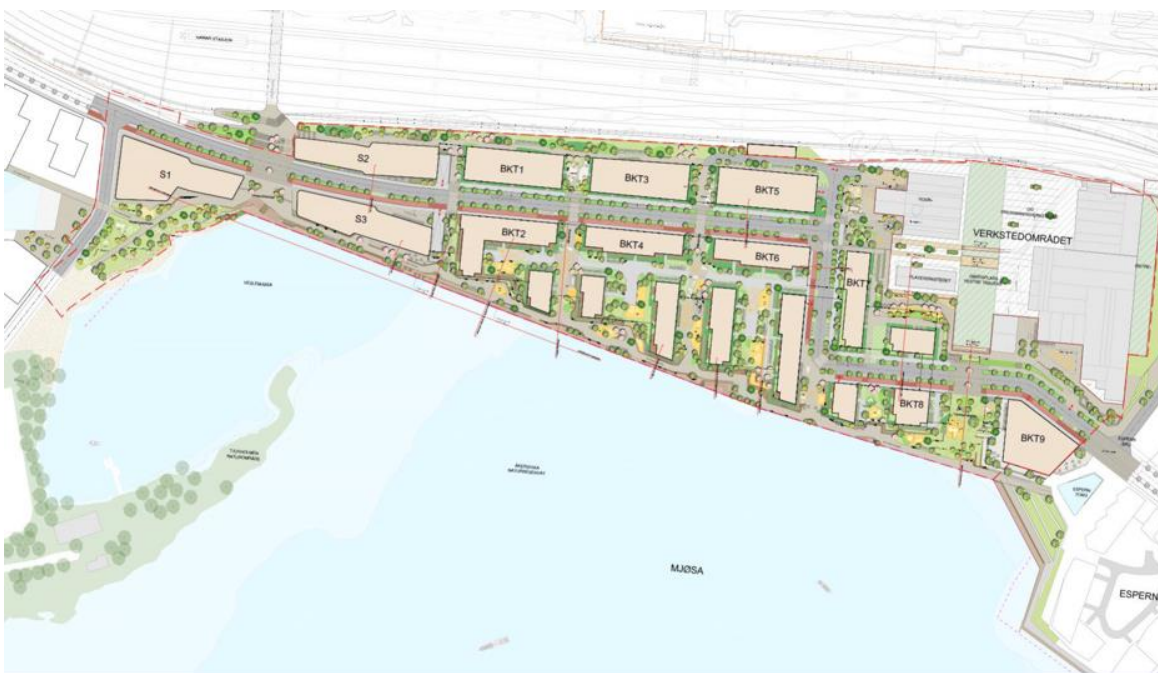
Figur 5. Innlandet Science Park vil befinne seg i områdene kalt S1/S3, og det vil være omkring disse en starter opp med utfyllings- og byggearbeidene. Skjermbilde av illustrasjonsplan, datert 31.08.2022, utarbeidet av Grindaker.

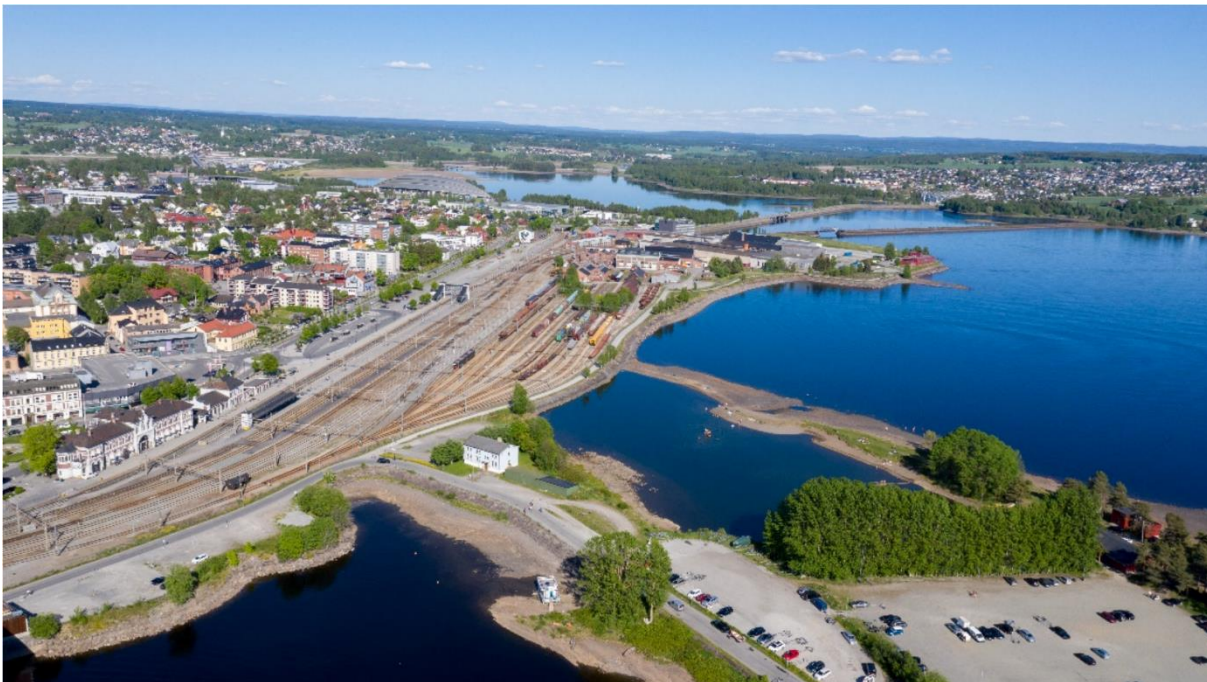
Figur 6. Det er Bryggavika i forkant i dette fotoet, tatt i juni 2020, som utgjør tiltaksområdet som denne miljøtekniske rapporten dekker. Kilde Planbeskrivelse av LPO Arkitekter AS.

Oversiktsfoto som viser området som her utredes, vises i figur 6. Plankart for Hamar Strandsone, hentet fra planbeskrivelsen, er vist i figur 1.

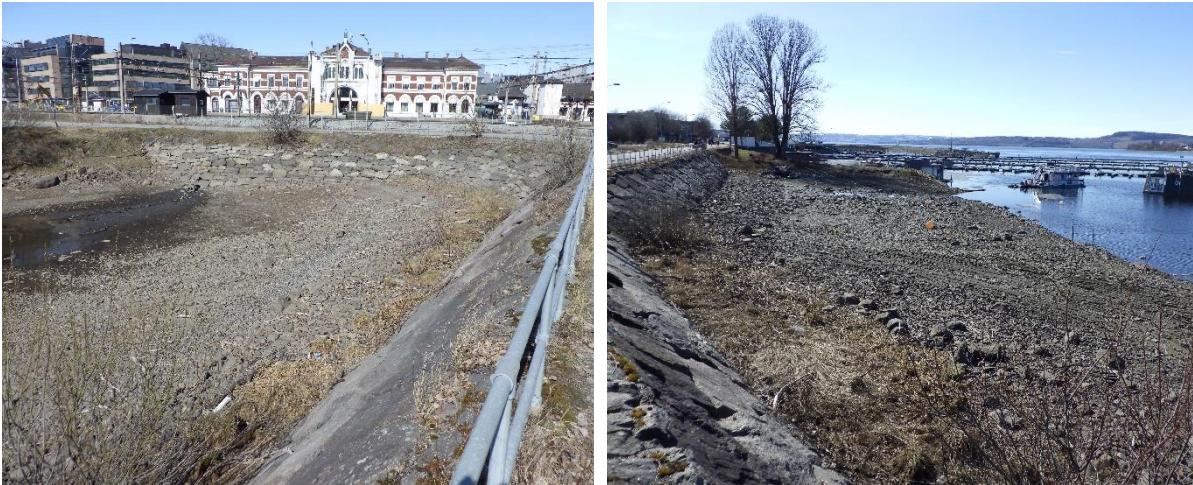
Figur 7. Bilder tatt fra dagens veikant i utfyllingsområdet Bryggavika mot jernbanestasjonen (t.v.) og mot båthavna (t.h.). Bilder: Atle Rustadbakken/Sweco.

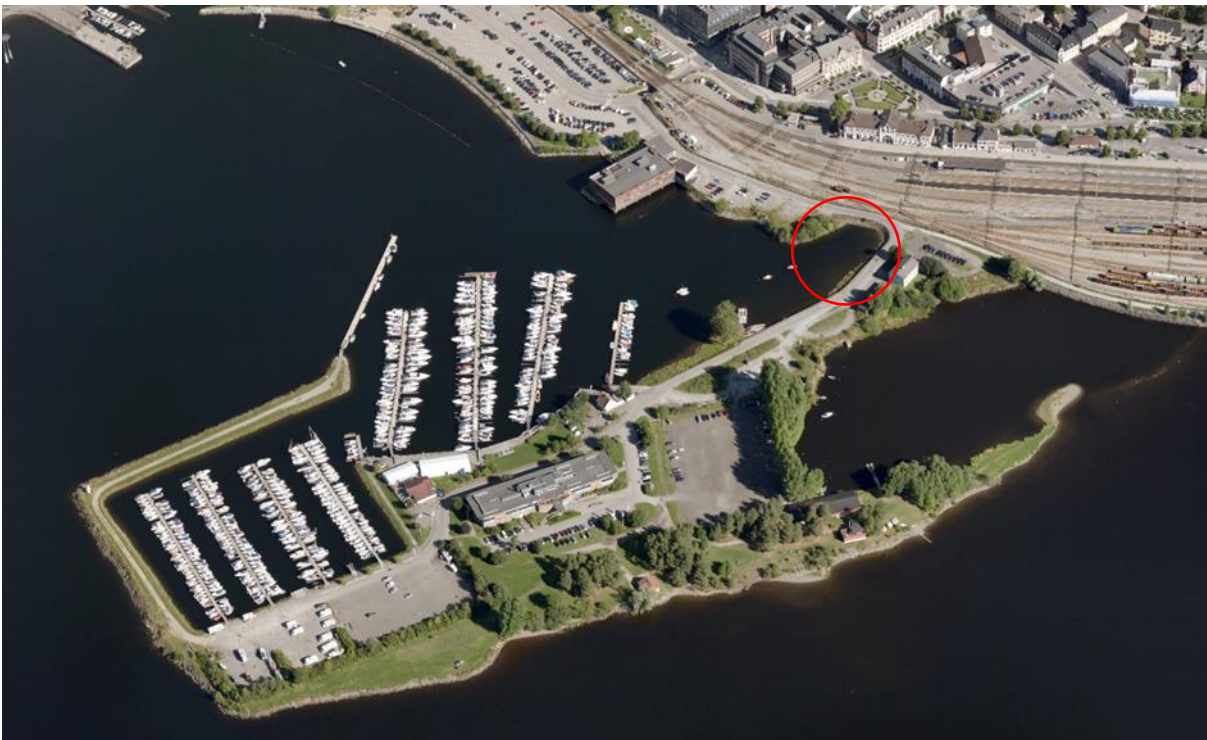
Figur 8. Tjuvholmen ligger sentralt i strandsonen; en grønn halvøy i forlengelse av sentrumsstrukturen i Hamar. Tiltaksområdet (rød sirkel) for denne utredningen ligger på båthavnsiden langs innkjøringen til Tjuvholmen. Kilde: Hamar kommunes storymap om Tjuvholmen, Tjuvholmen (arcgis.com).

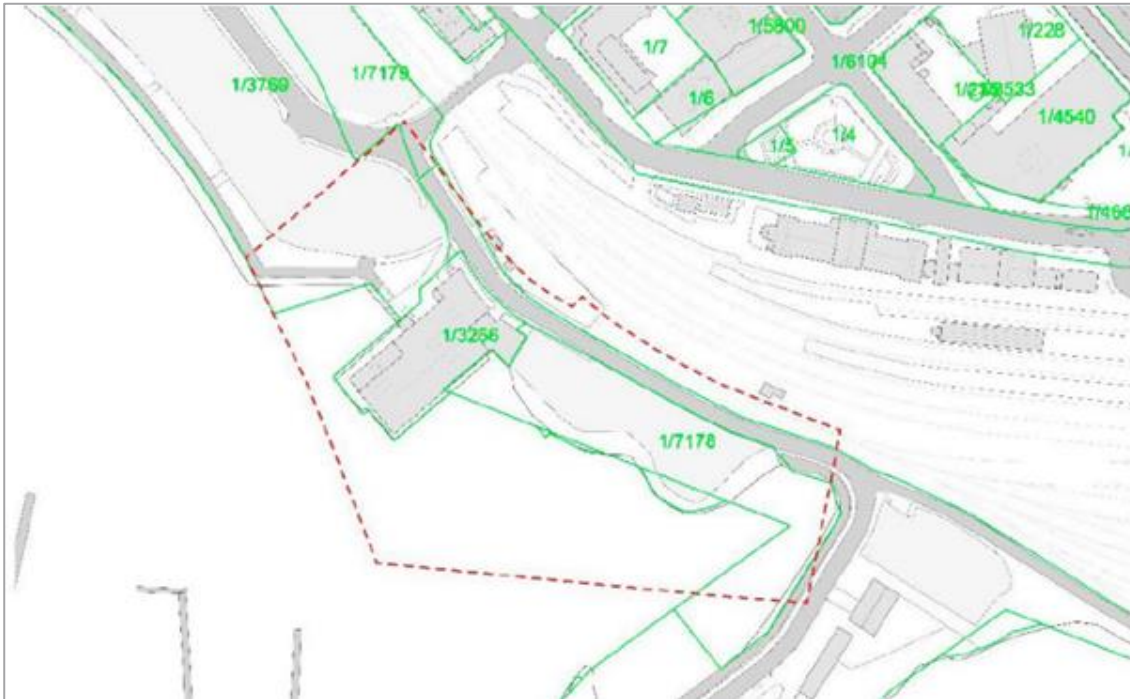
Figur 10. Illustrasjon fra Hamar kommune, ref. planID 2022012.

Figuren nedenfor viser planområdet for reguleringsplanforslaget (planID 2022012) for Jernbanebrygga, som er tilstøtende til vedtatt reguleringsplan for Hamar strandsone. I bestemmelsene som følger planforslaget er det i kapittel 2.7 åpnet opp for at det kan anlegges midlertidige tiltak på ubebygde arealer innenfor planområdet. En midlertidig anleggsveg ut til Tjuvholmen inne på gnr./bnr. 1/7178 er da iht. gjeldende foreslåtte bestemmelser. Massene som blir tilført for å anlegge fyllingen inne på Jernbanebrygga vil ha kvaliteter som gjør at de kan anvendes også for prosjektet til Scandinavian Property Group (SPG). SPG og Bane NOR Eiendom har felles interesser av den midlertidige anleggsvegen slik den omsøkes.

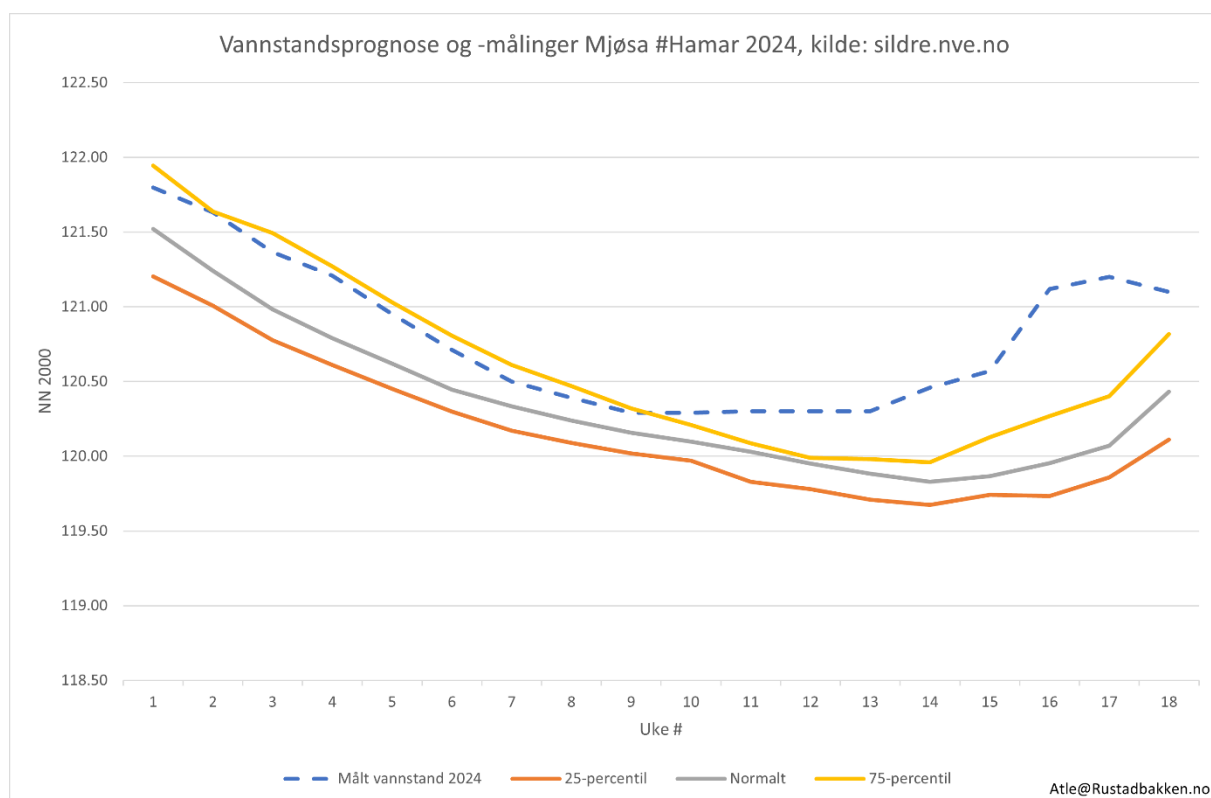
Figur 13. Beregnet sannsynlige vannstandsverdier for en tenkt anleggsperiode 1. januar – 30. april. Historiske data hentet fra sildre.nve.no.

For en mulig anleggsperiode 1. januar til 30. april, har vi beregnet sannsynlige vannstandsverdier (figur 13). Tapping av Mjøsa varierer noe mellom år, men i gjennomsnitt (siste 10 år) så har vannstanden ligget på 120,8 moh. den 1. februar, mens den har ligget på 120,1 moh. den 15. mars. Normalt synker vannstanden ned til 119,8 moh. (NN2000) i uke 14 før den stiger igjen som følge av

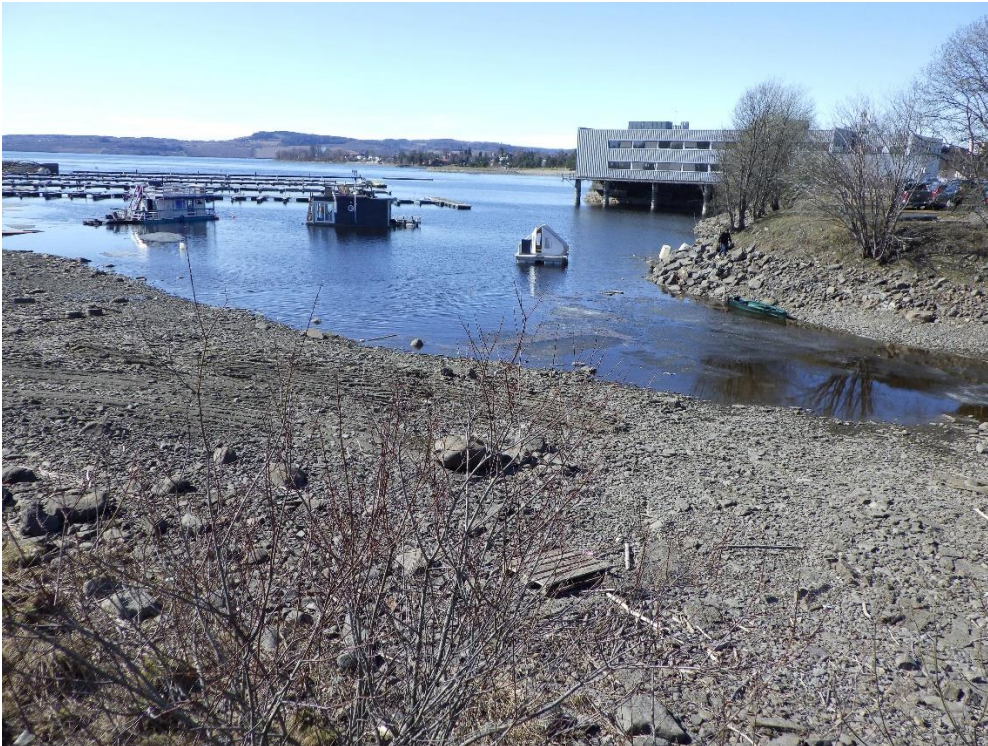
Figur 17. Illustrasjonsbilde av området som skal fylles ut. Arealet vest for tiltaksområdet, er preget av gamle fyllinger. Foto: Atle Rustadbakken/Sweco.

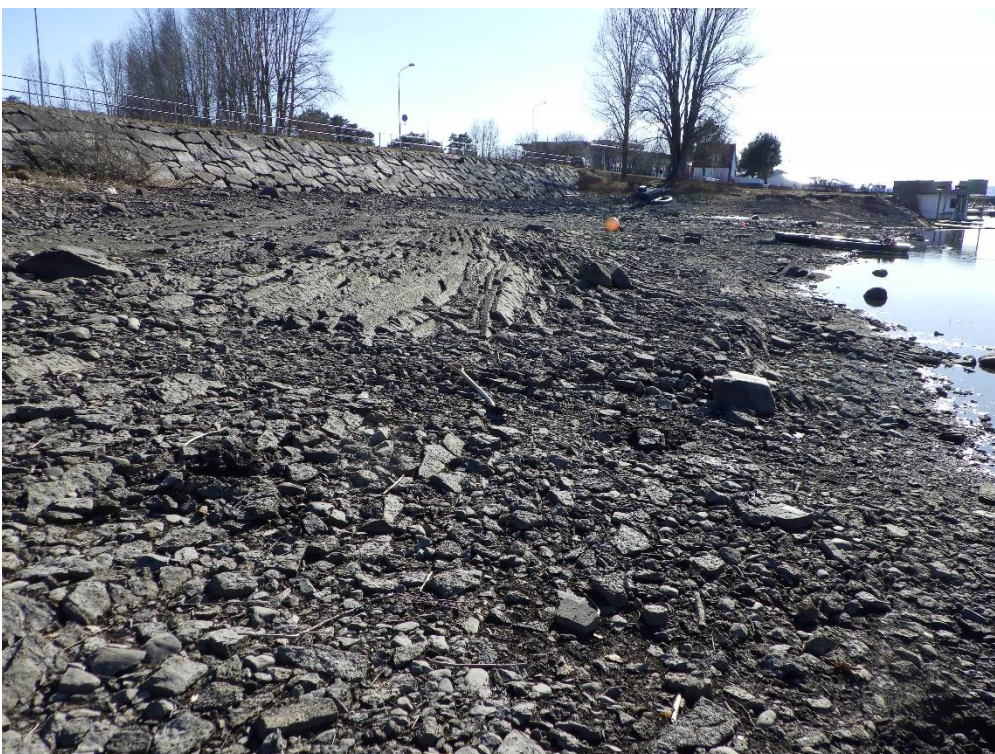
Figur 18. Bunnen i tiltaksområdet veksler mellom blottlagt berg, mineralisk steinstrand og noe sediment av grus og sand. Foto: Atle Rustadbakken/Sweco.

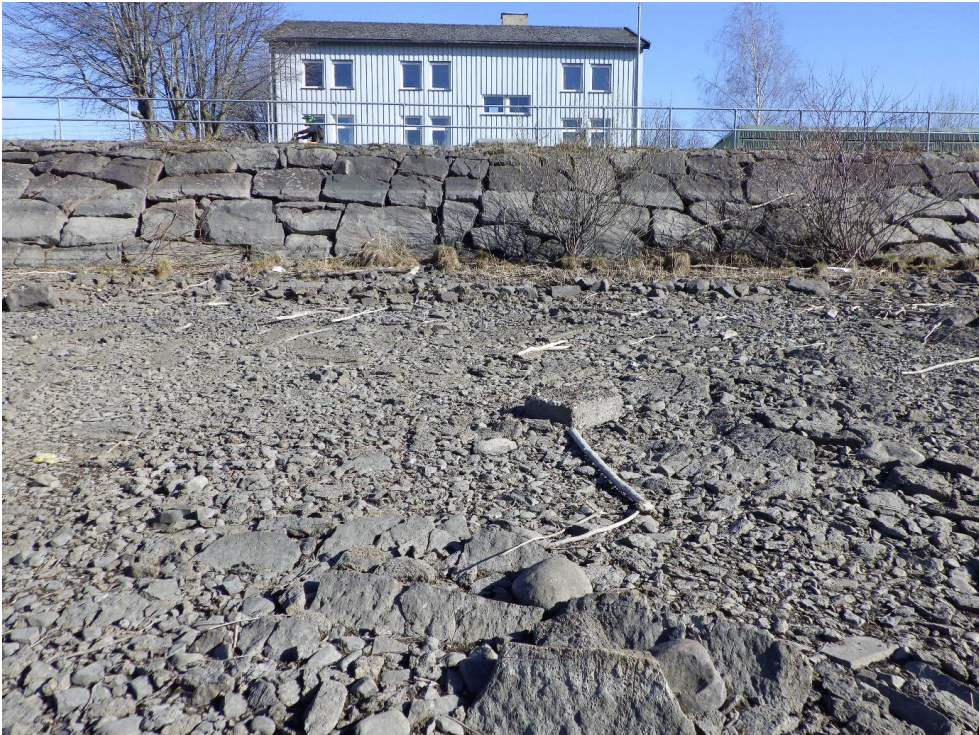
Figur 24. Strandlinja utenfor Bane NOR sin bygning ved Bryggavika. Bilde er tatt i retning øst. Tiltaksområdet har i dag egnede habitater for edelkreps når vannstanden er høy. Området er dominert av blokkstein i øvre del av strandkanten med gradvis overgang mot finere substrat ved økende avstand fra land. De grove steinfyllingene blir typisk tørrlagt når Mjøsa synker utover vinteren (Foto: Atle Rustadbakken/Sweco).

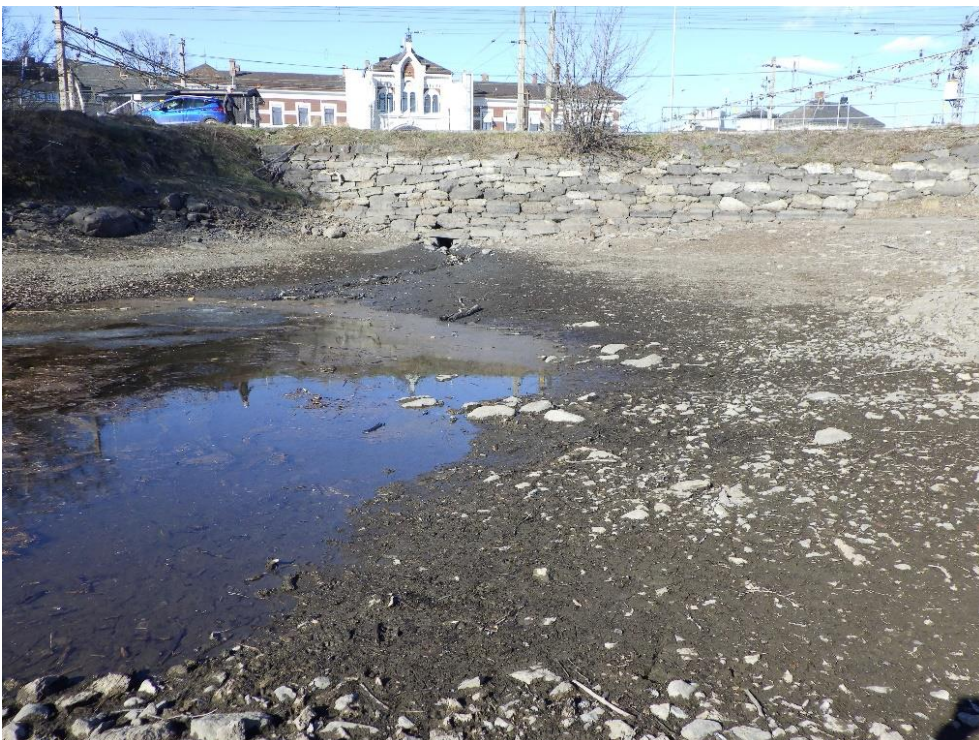
Figur 25. Strandlinja langs tiltaksområdet Bryggavika tatt 16. april 2024 ved lav vannstand i Mjøsa. Bildet illustrerer områder dominert av sikringstein i øvre del av strandkanten med overgang til grus og finere substrat ved økende avstand fra land. Dette likner veldig på forholdene langs jernbanemoloen der det ble påvist betydelige mengder edelkreps da Mjøsa var høy nok til at krepsen kom til i steinfyllingene (Foto: Atle Rustadbakken/Sweco).

Ved lav vannstand (nedtappet situasjon på våren), er de store steinfyllingene tørrlagt og strandlinja preget av finere sedimentfraksjoner (grus, sand og mudder) samt berg i dagen, som ikke danner egnede skjul for edelkreps (figur 24). Vi anser det derfor som mindre sannsynlig at edelkreps oppholder seg i tiltaksområdet etter hvert som Mjøsa synker på vinterstid.

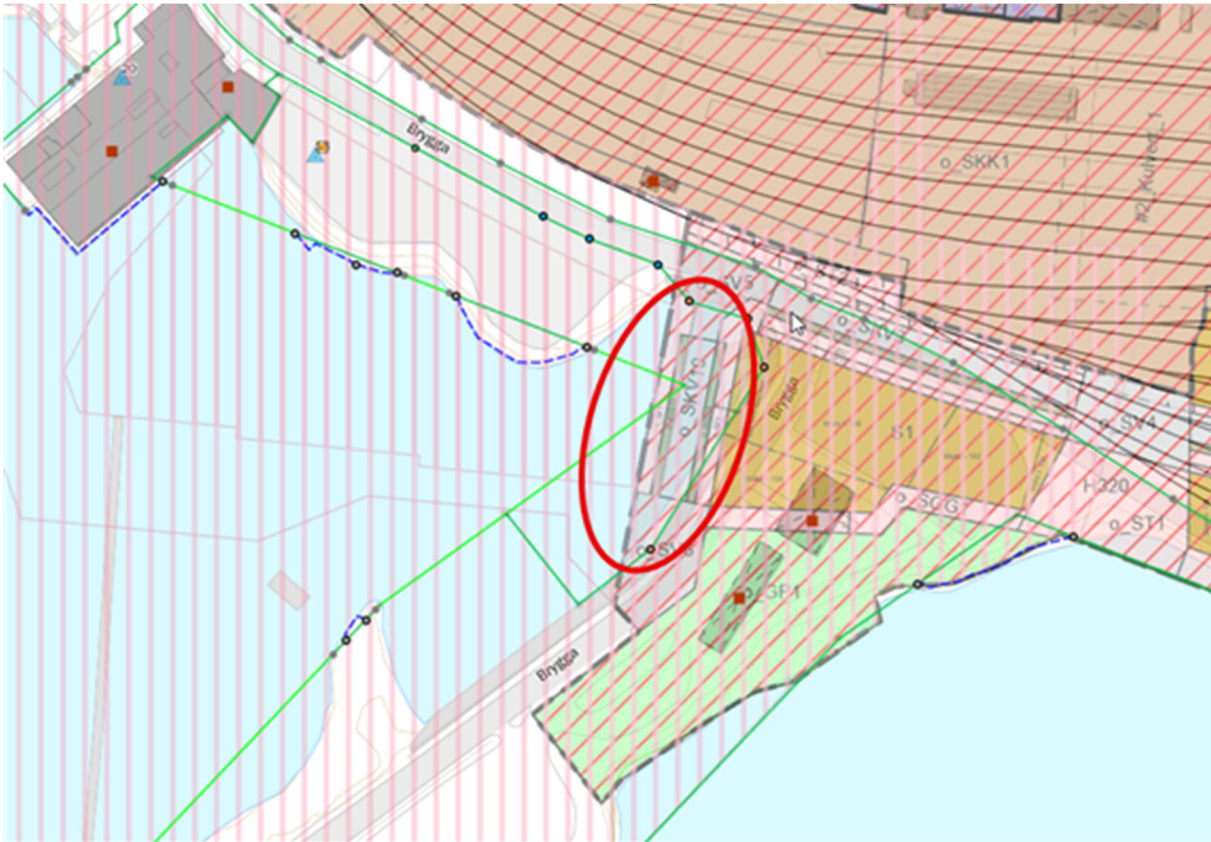
Det skal etableres ny veg til Tjuvholmen for på den måten å frigjøre areal til ny byggevirkksomhet. Vegens plassering er vist under:

Dette vil kreve en fylling på opptil ca. 5,5 meters høyde. Fyllingen er planlagt avsluttet med helning 1:2 mot Mjøsbummen.

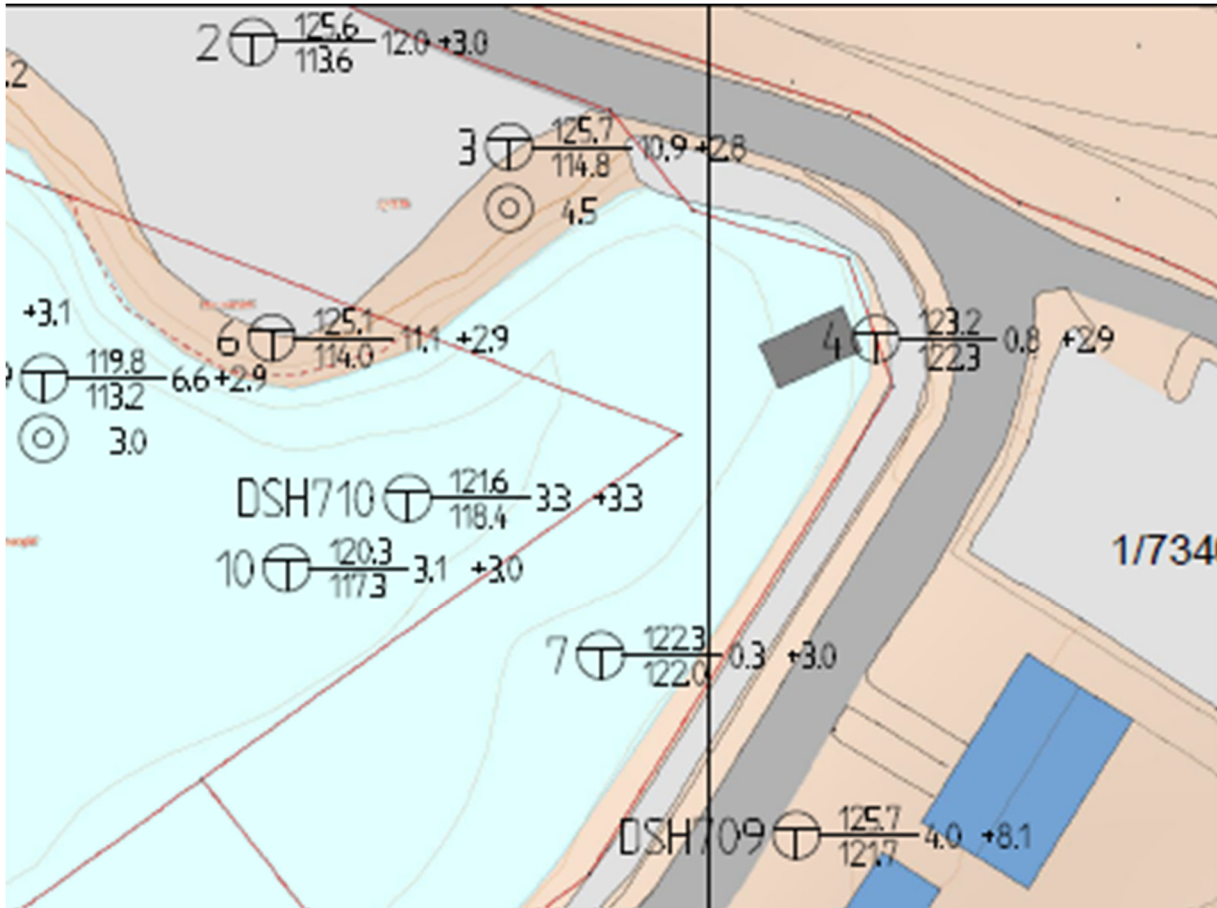
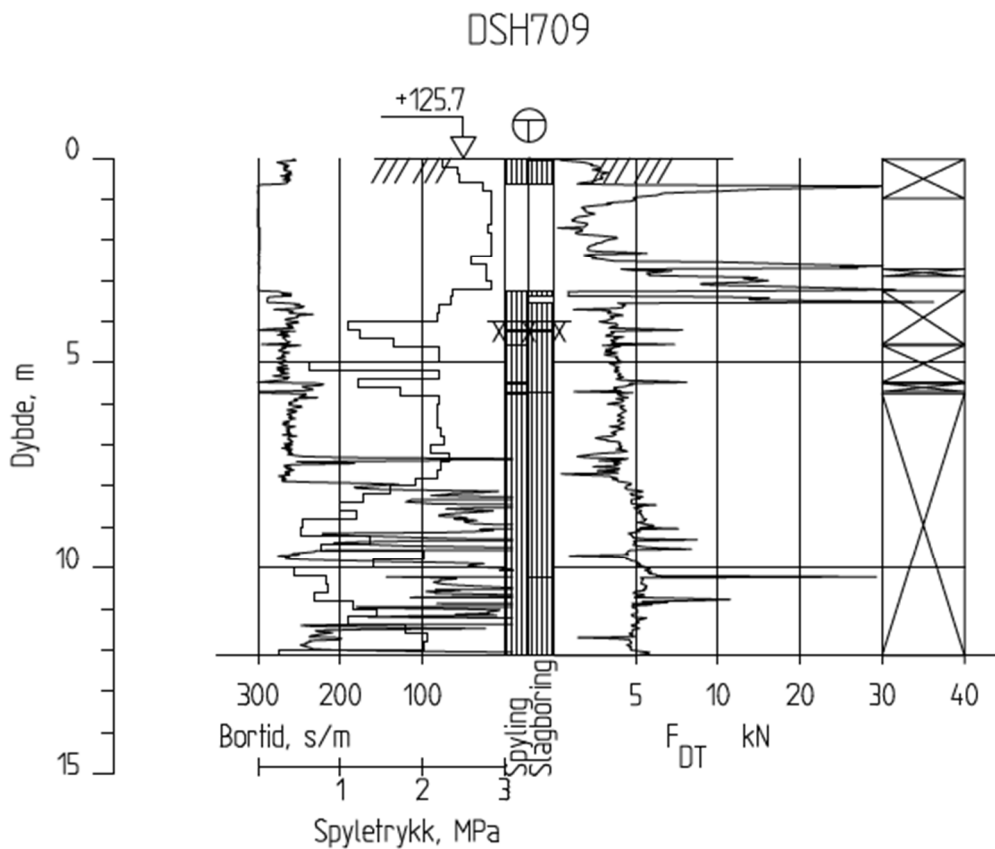
Som det første utklippet under viser er det 0,3-4,0 meter til fjell. Neste utklipp er boring DSH709 som viser at det er faste masser nær overflaten og mot fjell, og finkornige løse masser mellom. Det er tilsvarende forhold og dybde til fast grunn i borpunkt DSH710.
