Søknad om tillatelse til utfylling – Svolvær – Vågan kommune

Klausengruppen AS er engasjert av Cetho Eiendom AS i Svolvær (tiltakshaver) til å utarbeide dokumentasjon og søke om rammetillatelse til 3 fyllinger i Svolvær havn.

SØKNADSSKJEMA FOR MUDRING, DUMPING OG UTFYLLING I SJØ OG VASSDRAG

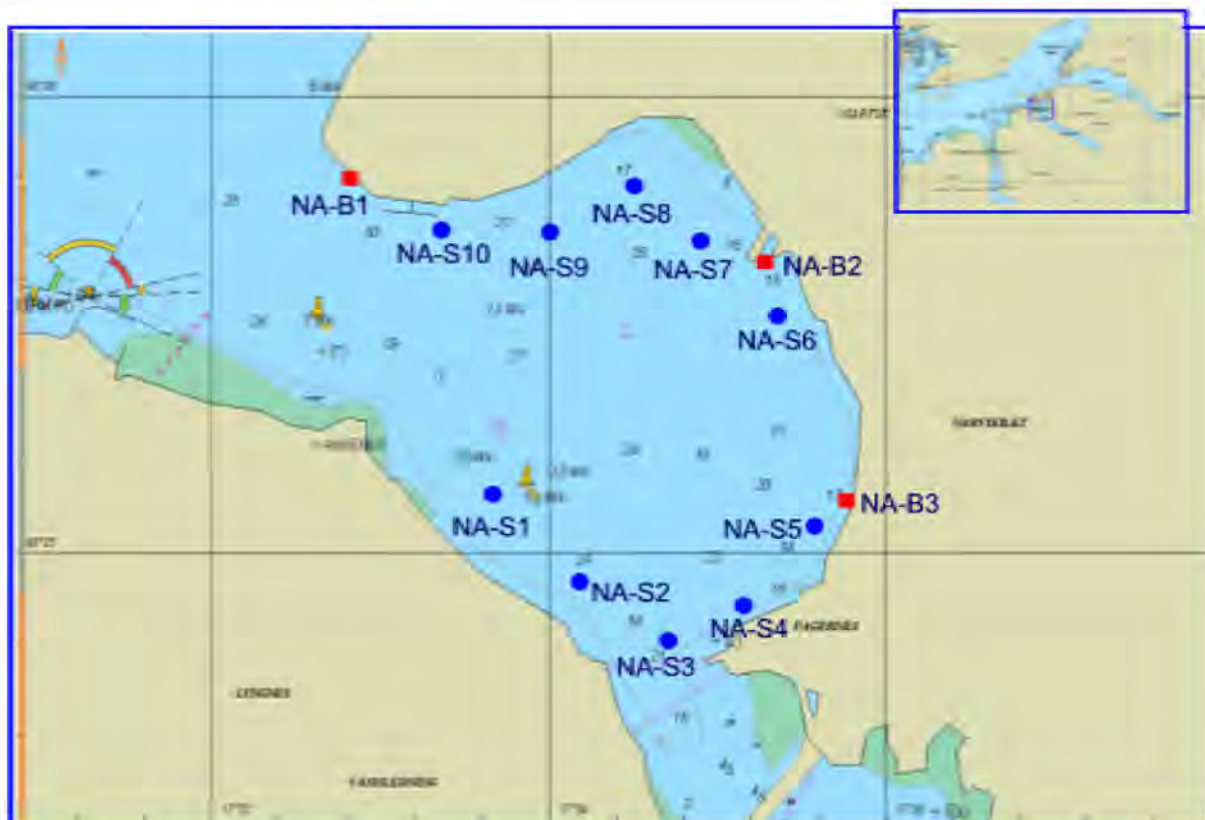
Figur 4-9 Prøvetakingspunkter for sedimenter (NA-S) og o-skjell (NA-B) i Narvik oktober 2001. Kartet er digitalisert av DNV på bakgrunn av Sjøkartverkets havnekart. Prøvetakingspunktene er plassert manuelt på kartet og kan derfor avvike noe fra virkelig posisjon (<20 m).

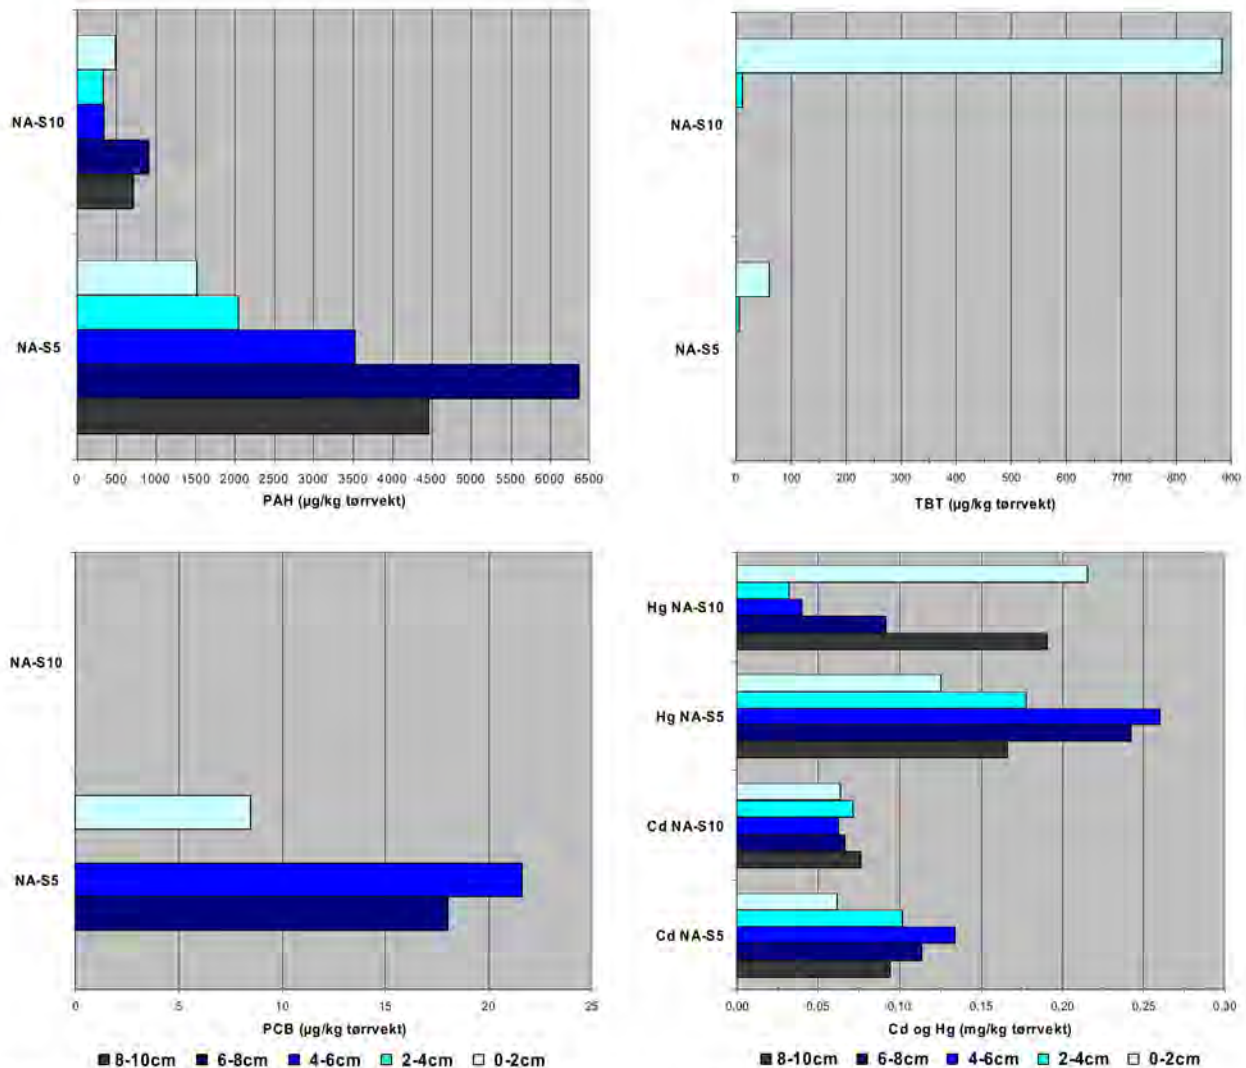
Figur 4-11 Nivå (tørrvektsbasis) av PAH, PCB (PCB₇ x2), TBT og metallene Cd og Hg nedover i sedimentene i Narvik havn på en stasjon ved Statoils lager- og oljekai og en stasjon ved Apatittkaien utenfor Framnesodden, henholdsvis NA-S5 og NA-S10. For TBT er kun de to øverste sjiktene analysert og for PCB var nivået i flere sjikt under deteksjonsgrensen.

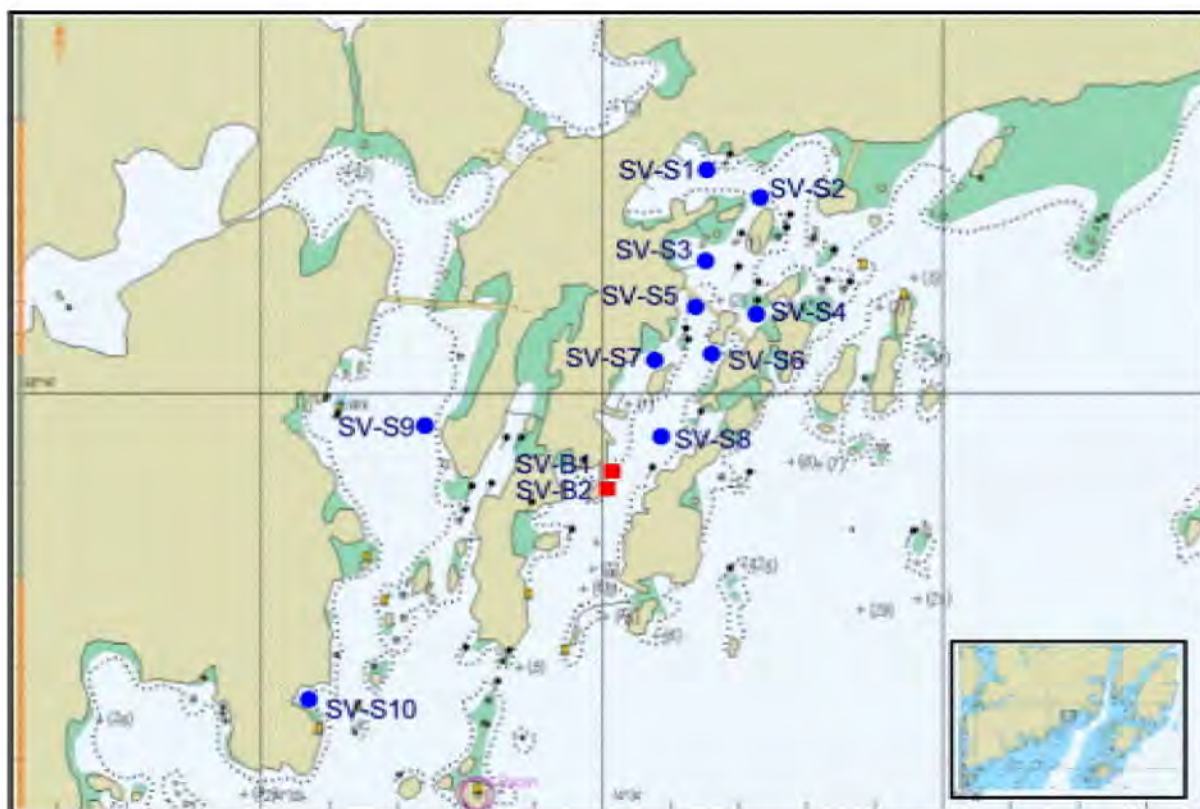
Figur 4-15 Prøvetakingspunkter for sedimenter (SV-S) og o-skjell (SV-B) i Svolvær oktober 2001. Prøvetakingspunktene er plassert manuelt på kartet og kan derfor avvike noe fra virkelig posisjon (<20 m).

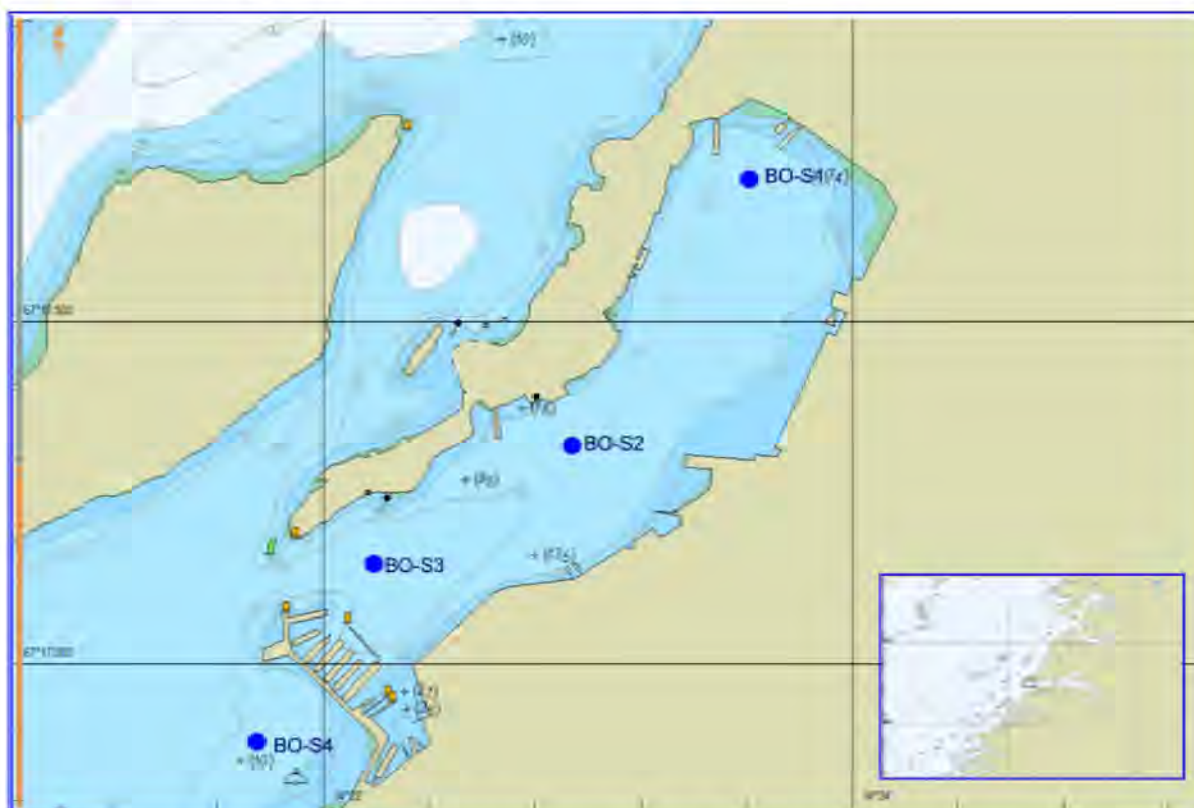
Figur 4-27 Prøvetakingspunkter for sedimenter i Bodø oktober 2001. Prøvetakingspunktene er plassert manuelt på kartet og kan derfor avvike noe fra virkelig posisjon (<20 m).

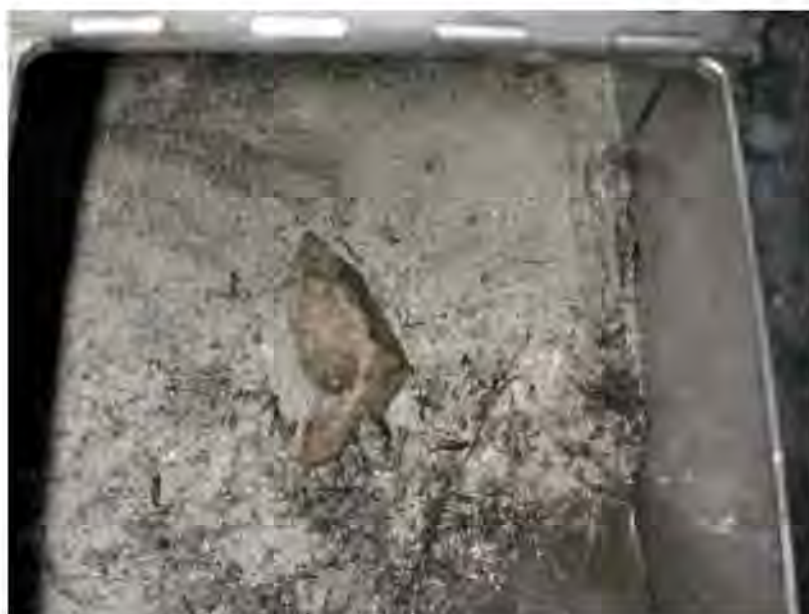
Figur 4-35 Sediment fra stasjon HE-S3.

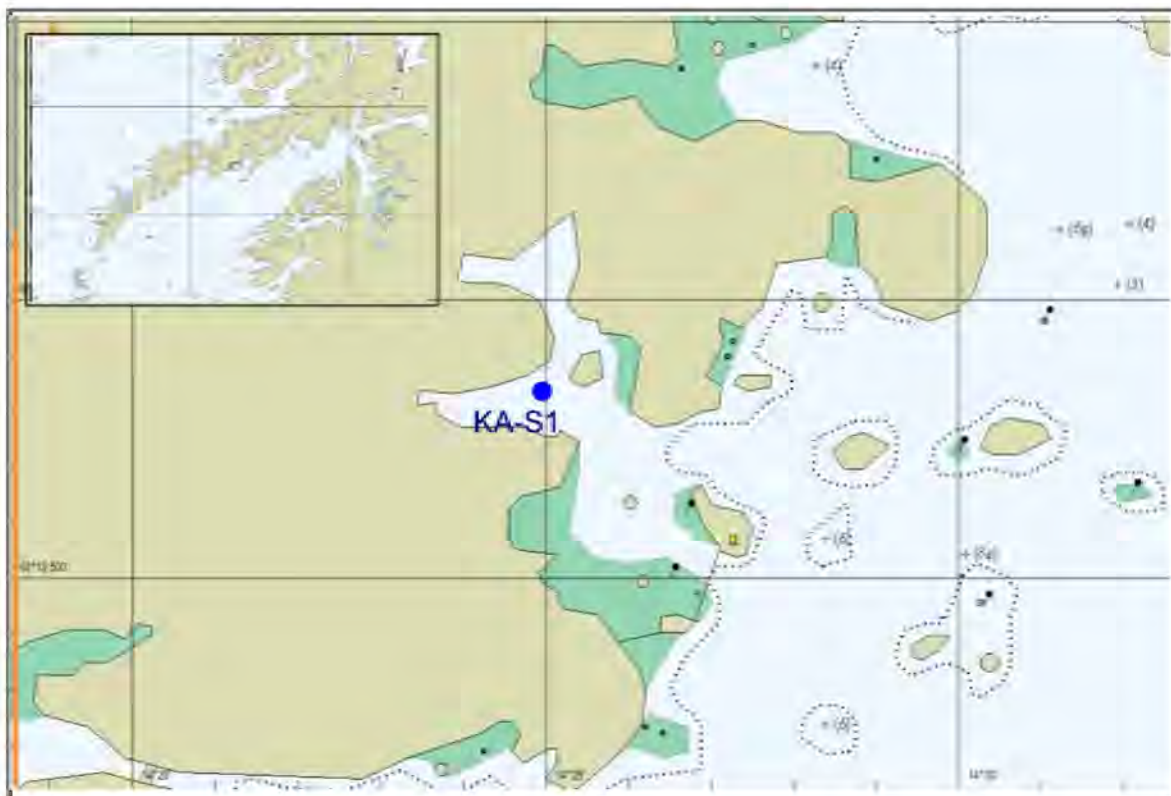
Figur 4-37 Prøvetakingspunkt for sedimenter i Kabelvåg, oktober 2001. Prøvetakingspunktet er plassert manuelt på kartet og kan derfor avvike noe fra virkelig posisjon (<20 m).

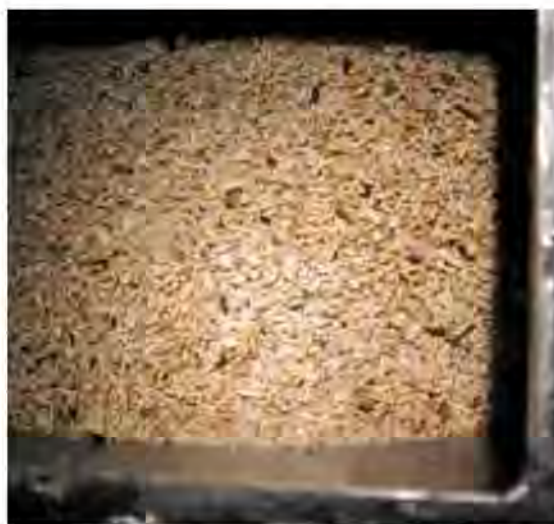
Figur 4-40 Sediment fra stasjon SO-06.

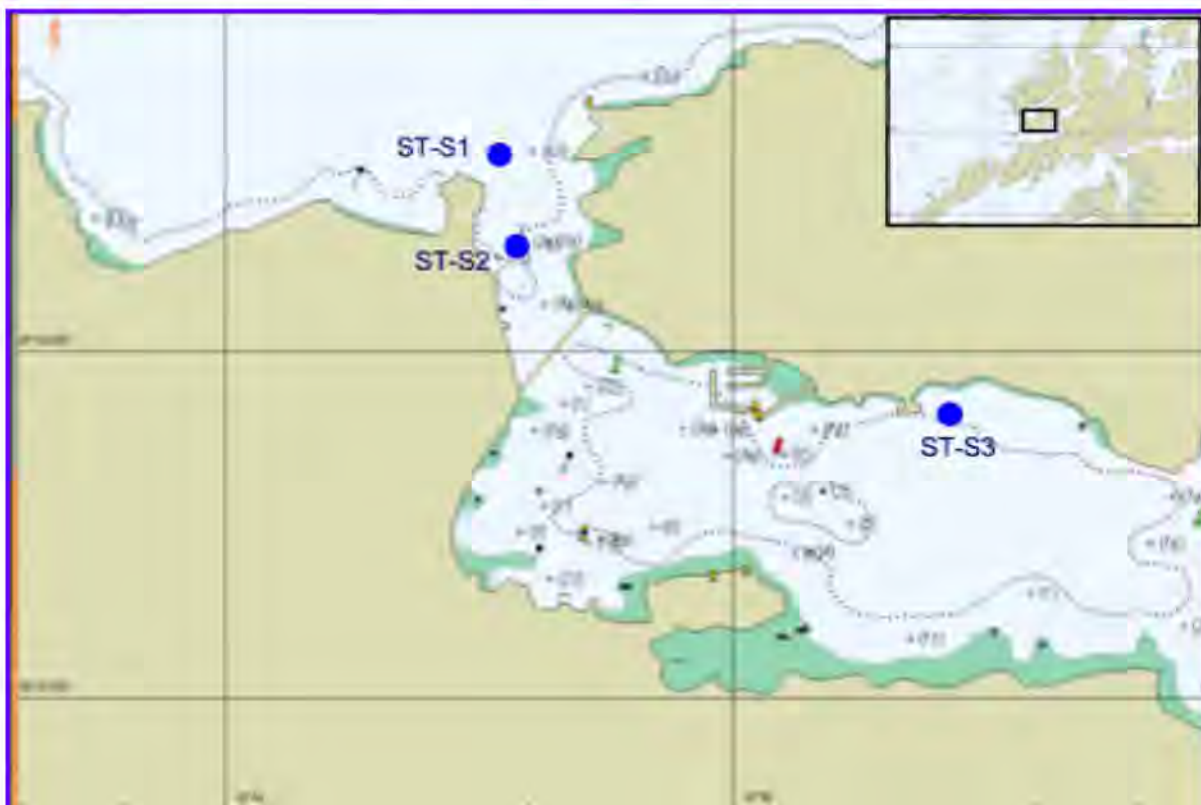
Figur 4-42 Prøvetakingspunkter for sedimenter i Stokmarknes, oktober 2001. Prøvetakingspunktene er plassert manuelt på kartet og kan derfor avvike noe fra virkelig posisjon (<20 m).

Alle de tre stasjonene er markert til sterkt forurenset av TBT (tilstandsklasse III og IV). Stasjon ST-S1, er sterkt forurenset med PAH og meget sterkt forurenset med benzo(a)pyren. Stasjonen har også et forhøyet innhold av hydrokarboner. Stasjon ST-S2 er moderat forurenset med PAH, markert forurenset med benzo(a)pyren og har et forhøyet nivå av hydrokarboner. Stasjon ST-S3 er lite forurenset av organiske miljøgifter med unntak av TBT. PAH-profilen på stasjon ST-S3 avviker fra den funnet på de to andre stasjonene trolig på grunn av at stasjonen er lite påvirket.

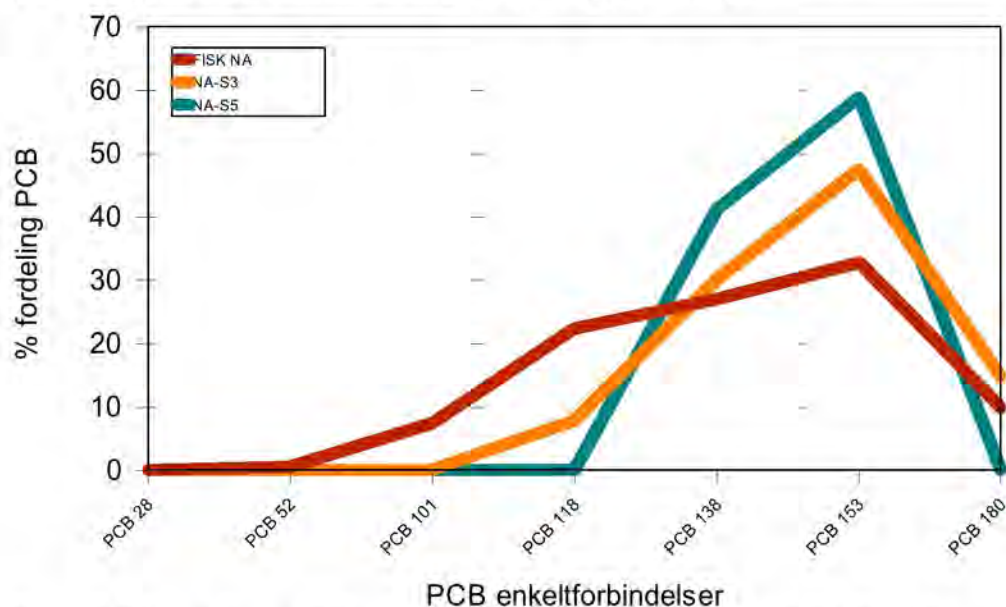
Figur 5-9. Fordeling av PCB på to sedimentstasjoner og i torsk fra Narvik
