# Erfaringer fra Trondheim – november 2012

Silje Salomonsen, Miljøenheten

# Forurenset grunn i Trondheim

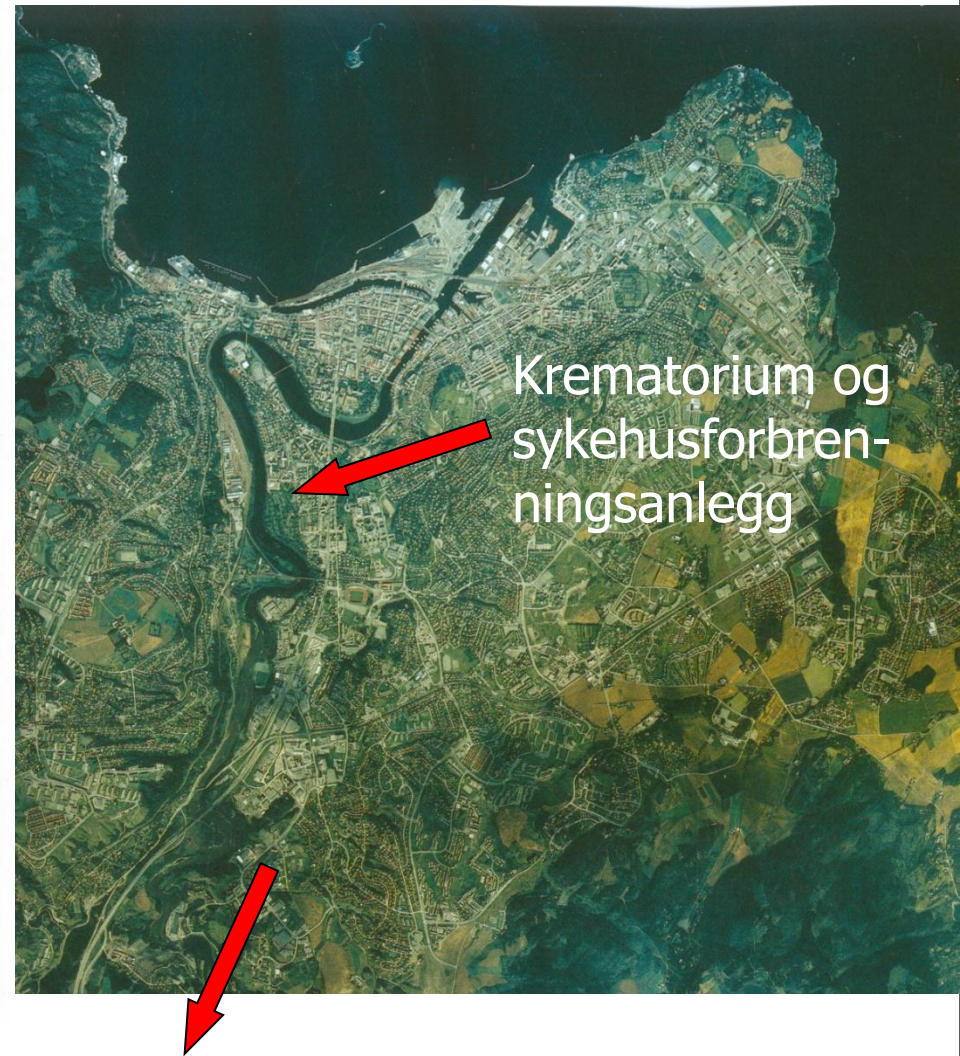
# Kvikksølv i overflatejord i Trondheim (1994)

## Akkumulering i byjord

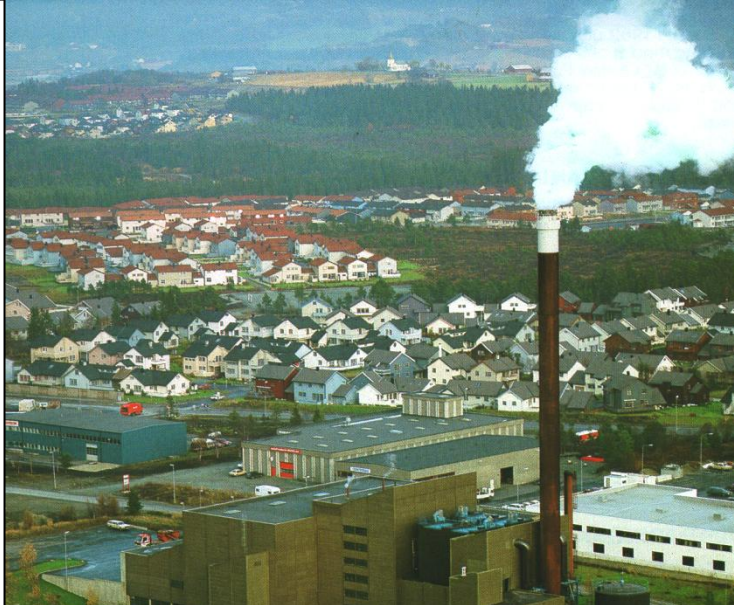
Kartlegging av overflatejord i 1994 og 2004

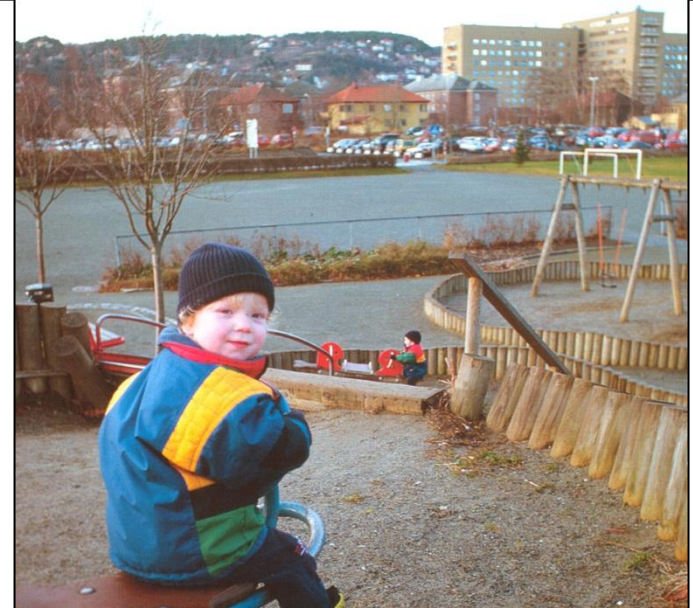
Kartlegging av barnehagejord i 1996-1997

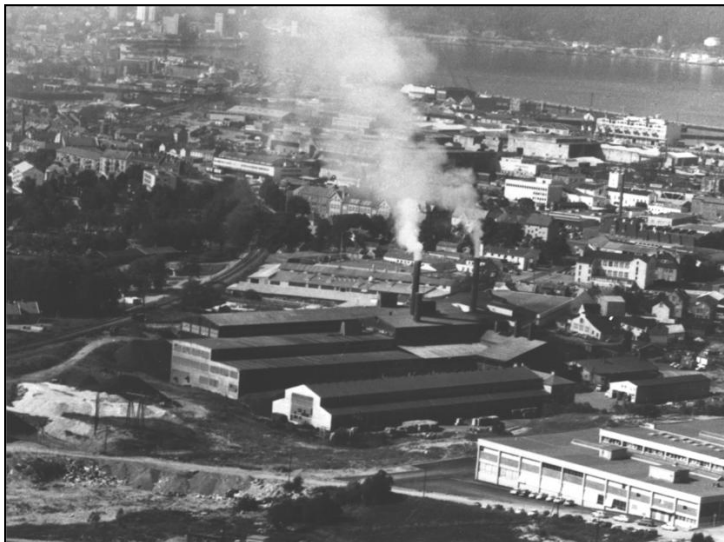
Kartlegging av historisk virksomhet i 1999

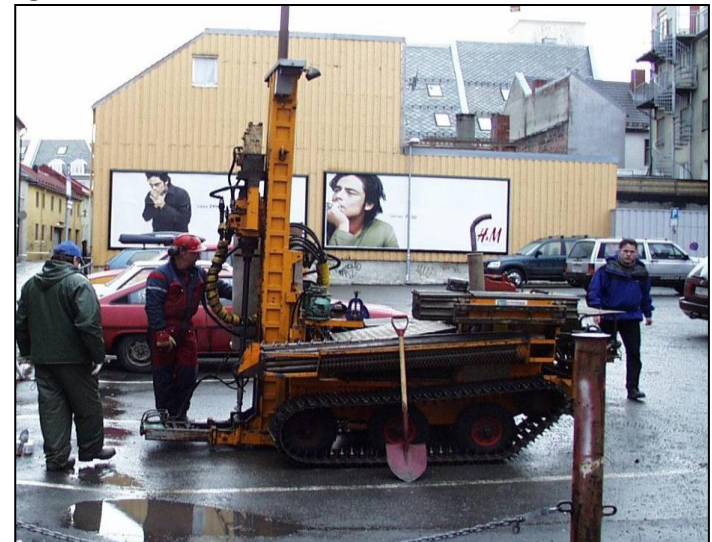
Kartlegging av undergrunnen i 2000

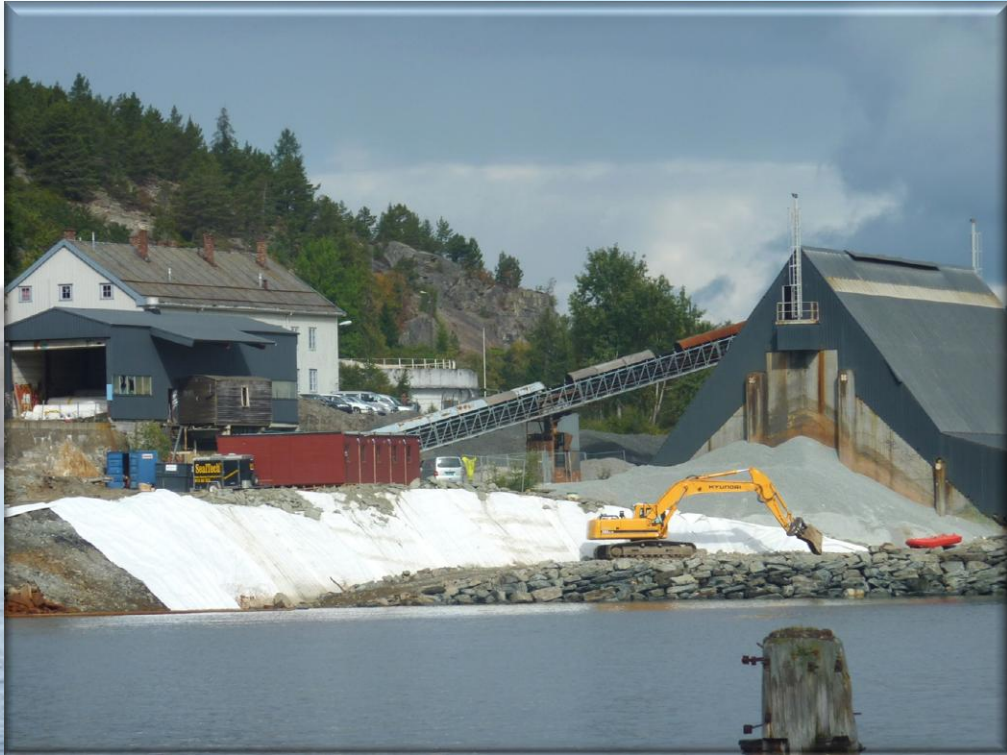
- Problemområde på 42 dekar
  - Mer enn 10 000 tonn sterkt forurenset jord og farlig avfall er skipet ut
  - 25 000 tonn forurenset jord isolert og tildekket
  - 17 dekar dekket med leiremembran
