Nytt sykehus i Drammen

Søknad om tillatelse til utfylling av strandsoner i Nøstebukta

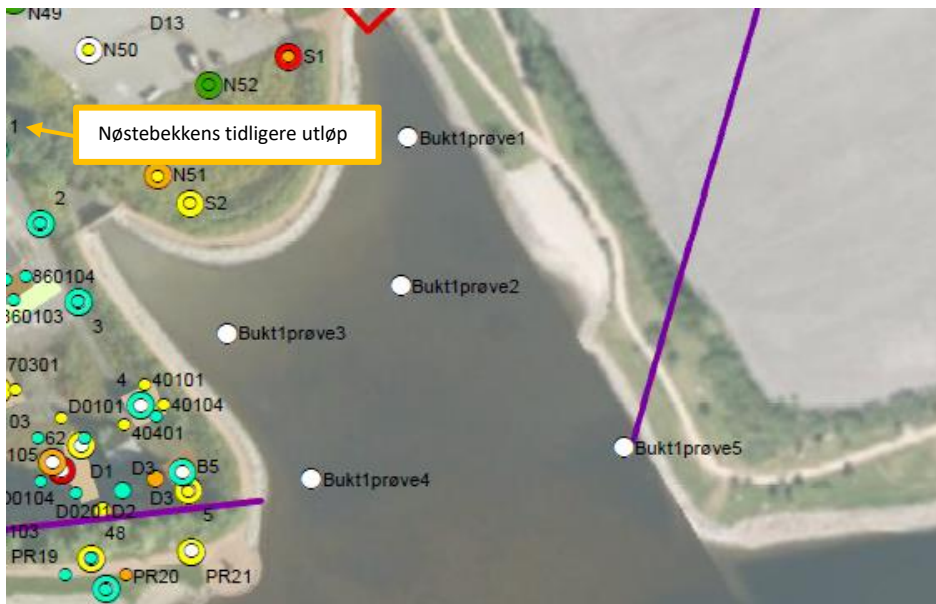
Figur 3-2. Prøveplan sedimentundersøkelser i januar 2019

Multiconsult gjennomførte 10.01.2019 sedimentprøvetaking i 5 punkter, se figur 3-2. Prøvene ble tatt med rørprøvetaker fra lettboat, og hver prøve ble tatt som en blandprøve av fire delprøver av de øverste 0-10 cm av sedimentene.

Vanddybden var 0,2 - 1 m på prøvetakingstidspunktet, og ved prøvetakingen ble det observert mye masse som lignet på tilført grus. Særlig gjaldt det i prøve 1 og 2. I prøve 3 nærmest det tidligere utløpet til Nøstebekken var det en god del organisk materiale. I prøve 4 og 5 var det ut fra visuell registrering i felt mest naturlig sedimentert finstoff.

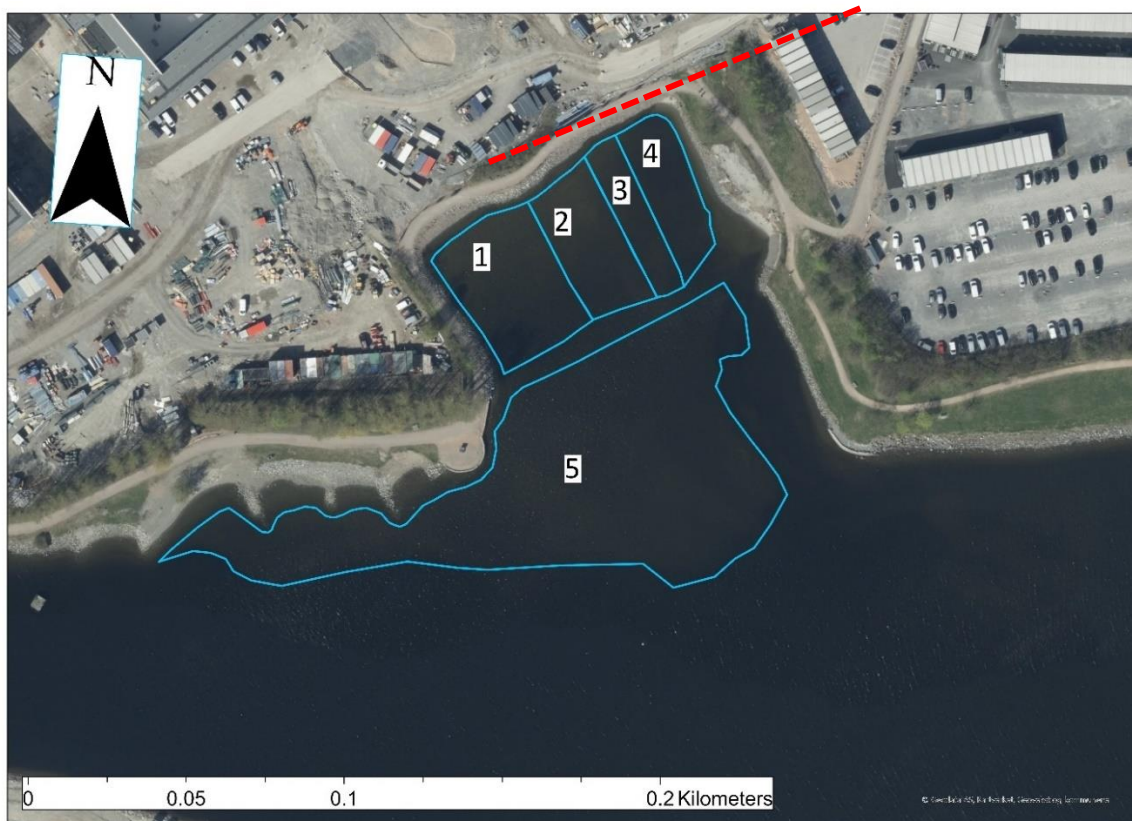
Figur 3-8. Avgrensning av undervannsenger (blå strek) etter kartleggingen i 2024.

I september 2024 ble det utført supplerende naturkartlegging av miljørådgiver Alexander Engebretsen (Multiconsult) og naturkartlegger Kjell Magne Olsen (Biofokus). Da ble det påvist store forekomster av korsevjeblom i de indre delene av bassenget (figur 3-8).

Figur 3-8 viser området som ble kartlagt, delt inn i følgende fem delområder:

1. I det nordvestre delområdet (markert som nummer 1 i figur 3-8) fant vi sammenhengende enger med korsevjeblom med nålesivaks (livskraftig – LC) og kransalgen i slekten *Nitela* innimellom. For *Nitela*en står det mellom artene mattglattkrans og glansglattkrans (*Nitela opaca* eller *flexilis*), men det lyktes ikke å finne fertilt materiale, som er nødvendig for sikker artsbestemmelse.

2. Øst for dette området (markert som nummer 2 i figur 3-8) opphørte forekomstene av korsevjeblom. I dette delområdet var nålesivaks, kransalgen i slekten *Nitela* og klovasshår (LC) mer dominerende. Helt innerst ved land i dette delområdet var det også større forekomster av algen vassnett (*Hydrodictyon reticulatum*). Arten er ikke forsøkt rødlistevurdert på grunn av manglende kunnskap. Substratet bestod vekselvis av bløtbunn (leir og organisk materiale) og sand.

3. Til høyre for dette området (markert som nummer 3 i figur 3-8) kom sammenhengende enger med korsevjeblom, *Nitela* og nålesivaks tilbake. Substratet bestod vekselvis av bløtbunn (leir og organisk materiale) og sand.

4. I det nordøstre delområdet (markert som nummer 4 i figur 3-8) var det et dypere parti som var dominert av fremmedarten vasspest (svært høy risiko). Innimellom vokste det klovasshår, krypsiv (LC) og hjertetjernaks (LC). Helt inne langs land i det nordøstre området (ikke markert i kartet) vokste det partier med korsevjeblom igjen på sandbunn.

5. I det ytre delområdet (markert som nummer 5 i figur 3-8) fant vi enger med forskjellige arter, blant annet korsevjeblom, nålesivaks og granntjernaks (sterkt truet - EN). Substratet her bestod av bløtbunn (leir og organisk materiale). Dette området hører sammen med avgrensning utført i 2019 av de akvatiske engene.
