## Skjema for søknad om mudring, dumping og utfylling i sjø og vassdrag

Søknad om tillatelse til mudring og utfylling  
i Drammensfjorden

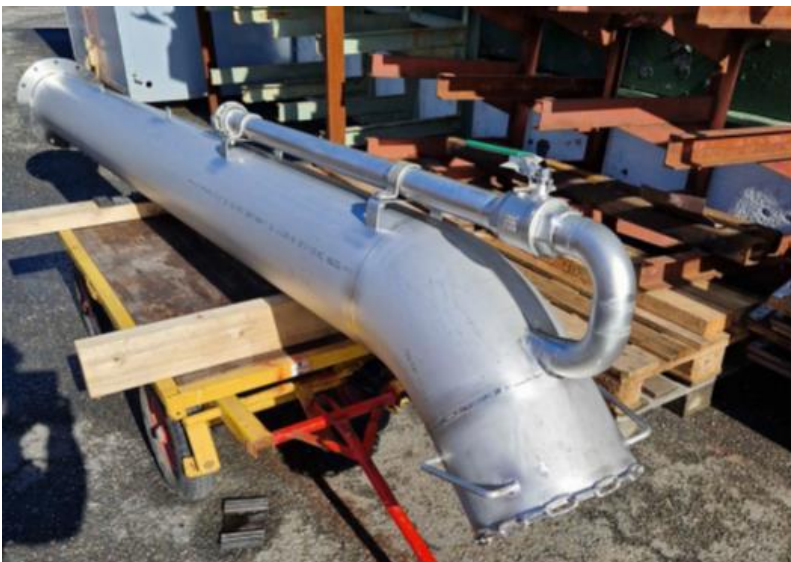
Figur 2-1: Eksempelbilde av en håndholdt ejektor som er planlagt å benytte.

metoden mer skånsom enn tradisjonell mudring, da massene kun flyttes lokalt. Det vil etableres siltgardin rundt arealet som spyles. Det er lagt inn forbehold om at dersom ikke spyling er teknisk mulig å gjennomføre må det mudres fra lekter.

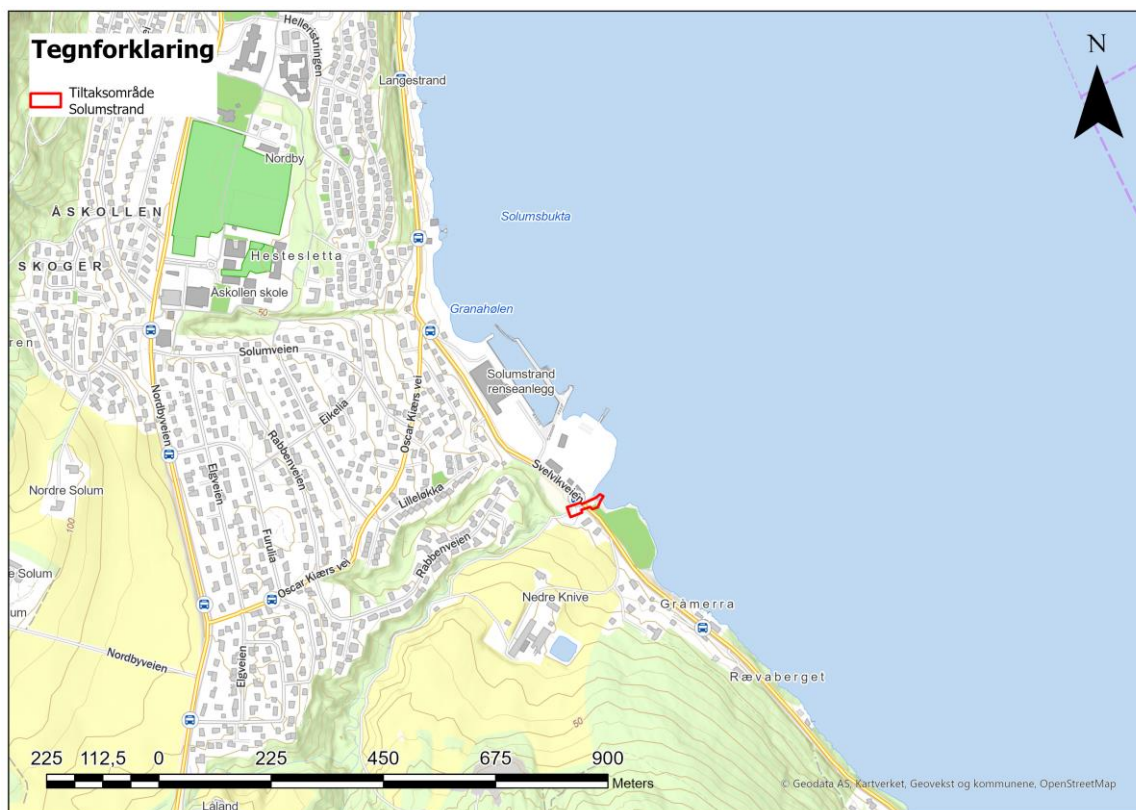
Figur 2-2: Oversiktskart som viser plassering av tiltaksområdet på Solumstrand.

Oversiktskart over tiltaksområde ved Solumstrand er vist i Figur 2-2. Det skal bygges en ny plasstøpt vannkum på land og nye vannledninger fra kum skal kobles på en eksisterende påkoblingspunkt i sjø. Eksisterende sjøledning og påkoblingspunkt ved Solumstrand ble lagt ned i 2021 i forbindelse med etablering av sjøledninger mellom Solumstrand og Brakerøya (Drammen kommune og Multiconsult, 2021). Sjøledning med påkoblingspunkt vil bli gravd opp og dratt mot land slik at nye vannledninger kan kobles på som indikert i Figur 2-3. Ved Solumstrand er det derfor kun være behov for mindre gravearbeider i strandkanten. Dette arbeidet vil utføres med gravemaskin fra land. Det vil mudres en 5 m lang grøft fra land ut i sjø, der ny ledning legges og kobles på eksisterende punkt. Gravemaskin vil stå ved strandkanten og grave kabelgrøft, og mudret sediment vil legges direkte i krokkasse. Det vil trolig være mulig å utføre mudringsarbeidet på lavvann når området er tørrlagt.

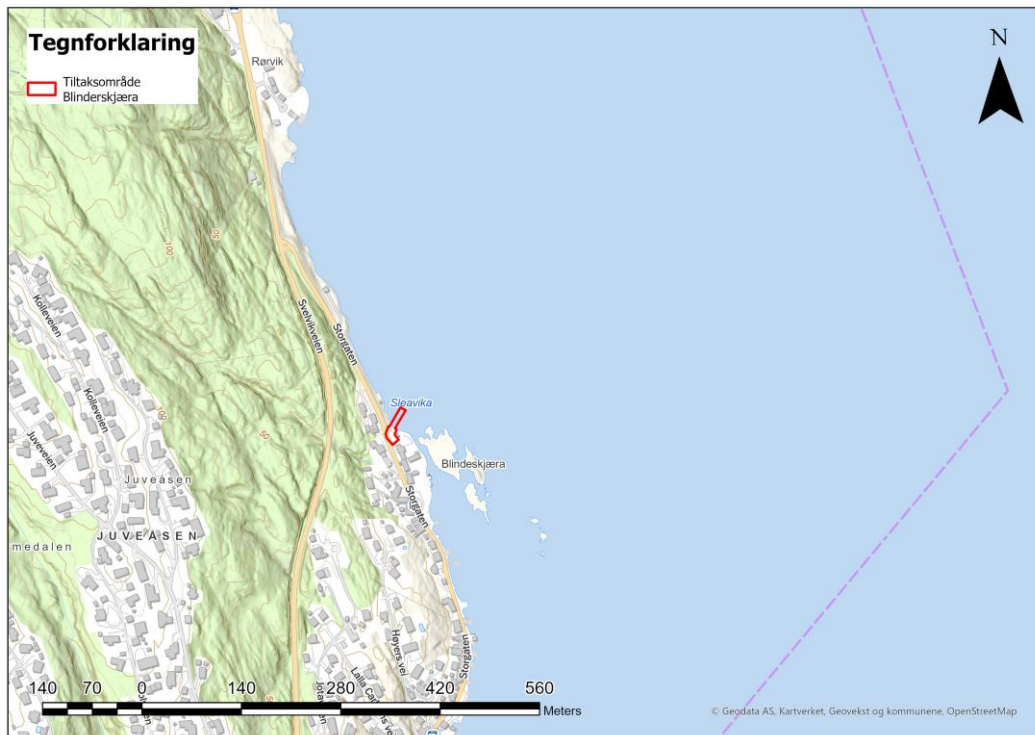
Figur 2-7: Oversiktskart som viser plassering av tiltaksområdet ved Blindeskjæra i Svelvik. Kilde: Sweco

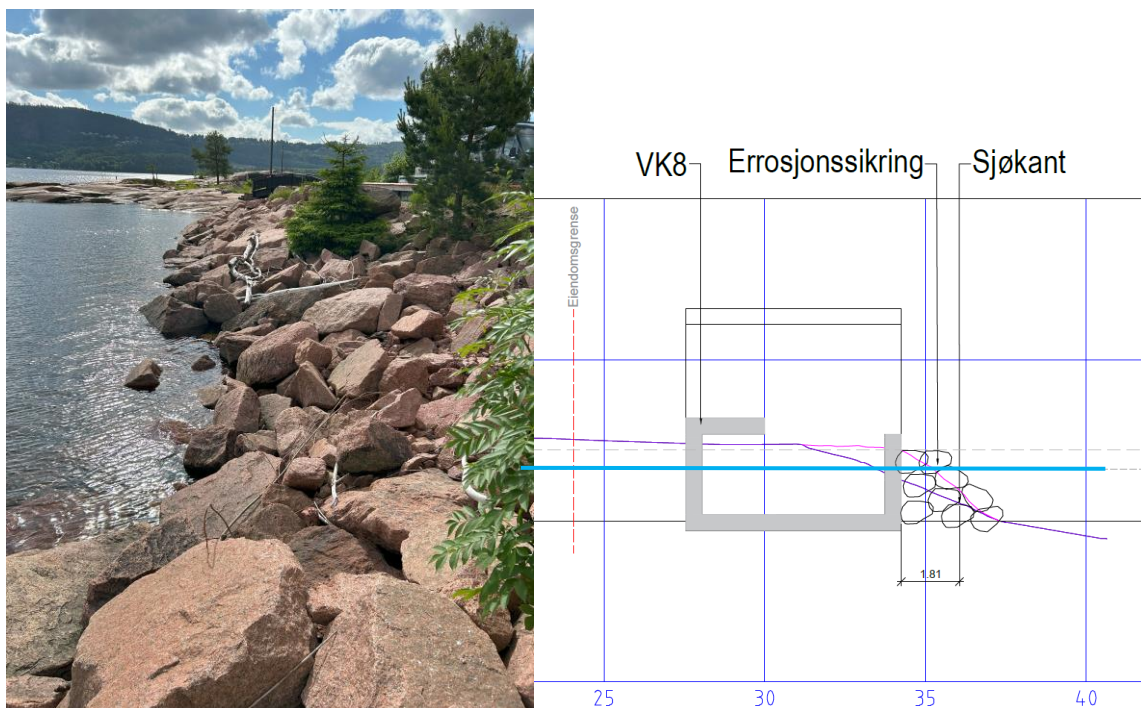
Figur 2-10: til venstre: bilde av vannkanten ved Blindeskjæra slik den ser ut i dag. Det ligger store blokksteiner langs med vannkanten som må flyttes og tilbakeføres ifm. tiltaket. Til høyre; utklipp av vedlegg 5 som viser snittprofil at ny erosjonssikring. Kilde: Sweco

Det ligger store blokksteiner langs med vannkanten ved Blindeskjæra, og bilde av hvordan vannkanten ser ut før tiltaket er vist i Figur 2-10. Blokksteinene har som formål å beskytte mot bølgeerosjon. Som en del av tiltaket ved Blindeskjæra må en del av disse flyttes på før ny kum bygges og nye vannledning legges på plass. Etter nye vannledninger er lagt skal blokkene tilbakeføres. Det vil etterstrebtes at tilbakeføringen skal se lik ut som dagens situasjon. Snittprofil av hvordan blokkstein skal plasseres er vist i Figur 2-10 og i vedlegg 5.

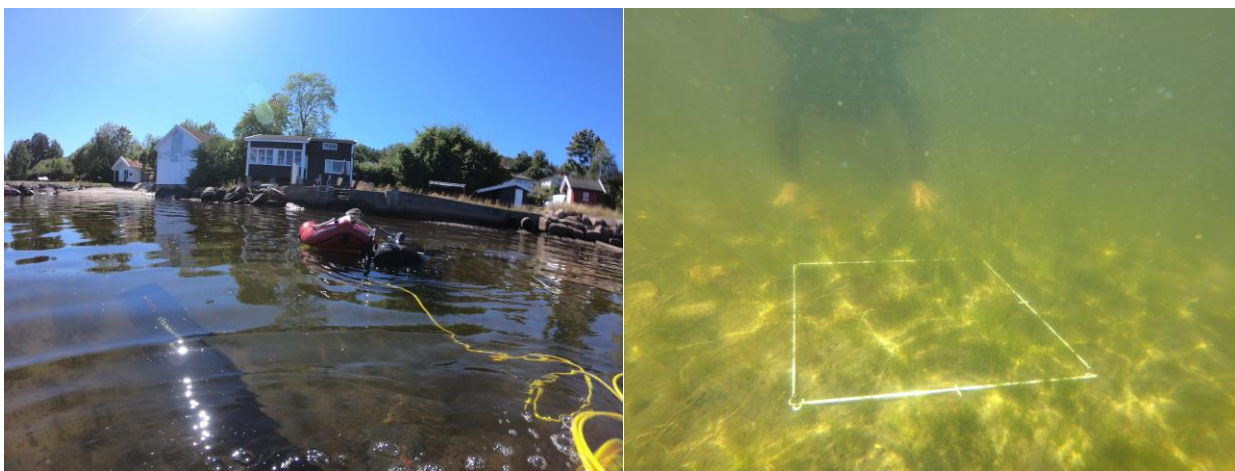
Figur 4-1: Illustrasjonsbilde av kartleggingen av de grunne områdene i undervannsenga ved Tangen 11. august 2022 (t.v). Et grid ble brukt for å kunne si noe om tetthet av karplanter i undervannsstrandengen (t.h). Foto: Kine Øren/Sweco.

på innebygd dybdesensor i GPS og i ROV-en. I tillegg ble det tatt bilder og gjort registreringer av artssammensetning og tetthet etter følgende skala; (1) tett eng, (2) flekkvis tett eng, (3) spredte planter og (4) enkeltfunn.

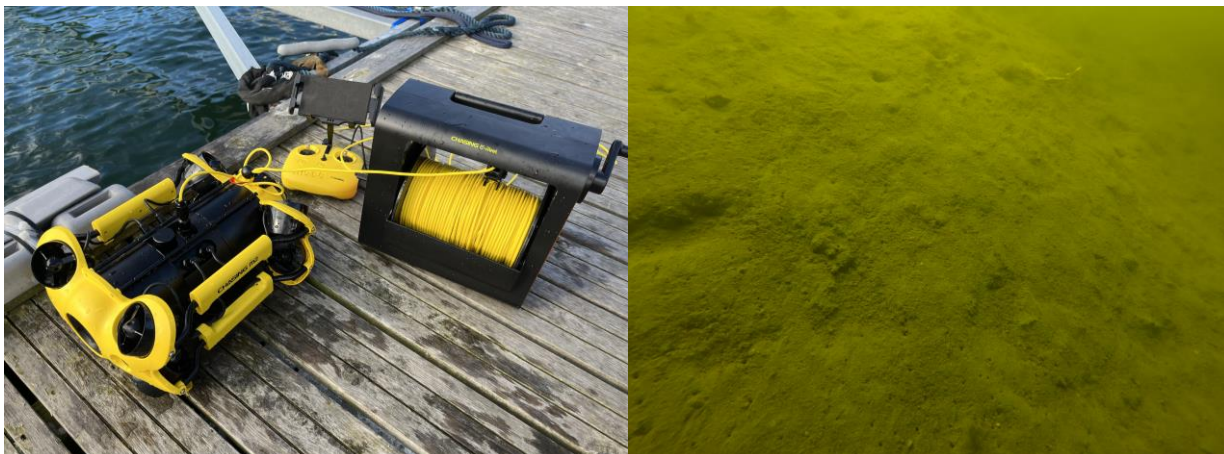
Figur 4-2: Illustrasjonsbilde av undervannsdronen brukt til å kartlegge de dypere områdene utenfor undervannsenga ved Tangen, samt bløtbunnsområdet ved Blindeskjæra 11. august 2022 (t.v). Utenfor undervannsenga var det en bratt skåning som bestod av finkornet sediment/bløtbunn (t.h). Foto: Kine Øren/Sweco.

Kartleggingen av bløtbunnsområdet ved tiltaksområdet ved Blindeskjæra ble utført med undervannsdroner (ROV) ettersom området var relativt "brådypt" og sikten i vannet var begrenset. Linjetransektene ble plassert med 10-15 m avstand langs strandlinja i og ved planlagt tiltaksområde (Figur 4-3). Linjetransektene startet inne ved land og fortsatte ned til 5 m dyp. Vi anser dette som tilstrekkelig kartleggingsdyp ettersom naturtypen «bløtbunn i strandsonen» generelt er definert som bløtbunnsområder < 2 m dybde. Langs linjetransektene ble det innhentet sammenhengende video fra start til slutt.

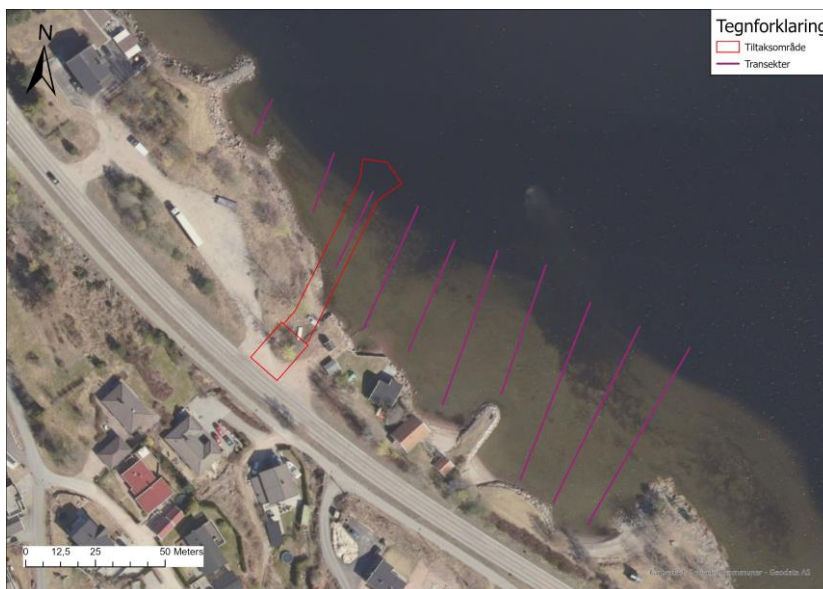
Figur 4-3: Oversiktskart over tiltaks- og influensområdet ved Tungen. Transektene for kartleggingen er vist ved lilla streker og lengden på transektene varierer avhengig av hvor stor avstand det ble observert start og slutt-punktet på strandenga. Målestokk 1:1000.

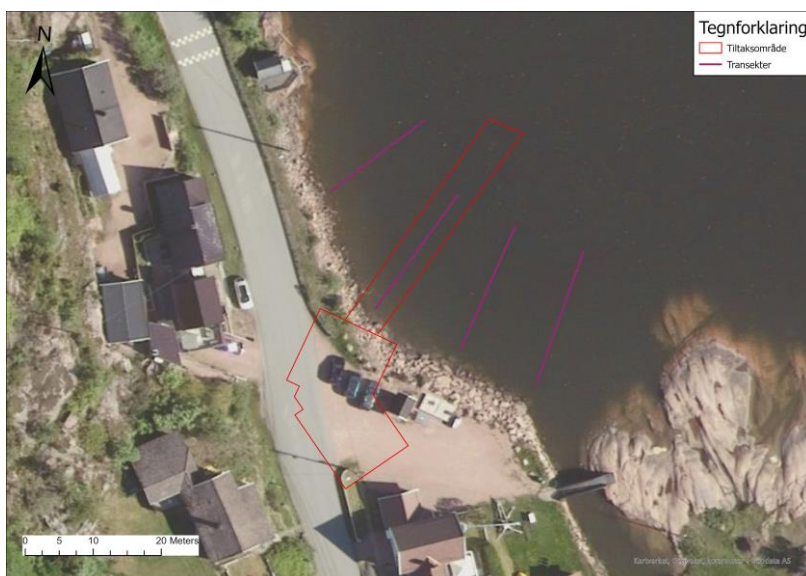
Figur 4-4 : Oversiktskart over tiltaks- og influensområdet ved Blindeskjæra. Transektene for kartleggingen er vist ved lilla streker og lengden på transektene ble avsluttet ved 5 m dybde. Målestokk: 1:400

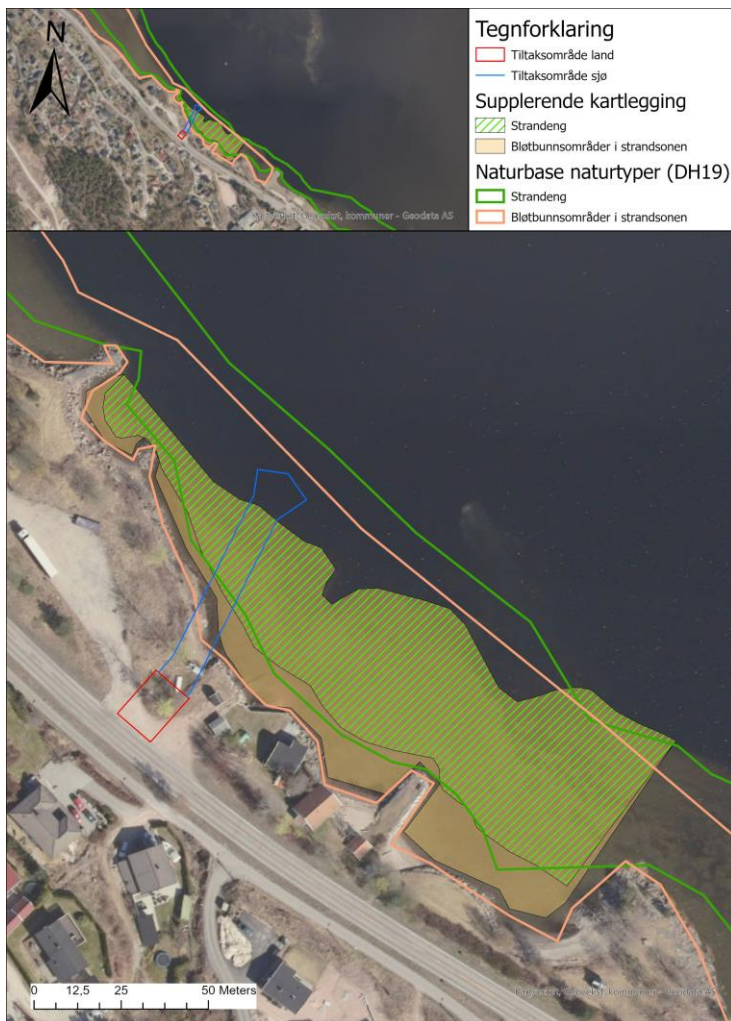
Figur 4-5: Illustrasjonskart over tiltaksområdet ved Tangen, samt registrerte naturtyper i Naturbase og oppdatert arealutbredelse for naturtypene basert på supplerende kartlegging. Supplerende kartlegging viste at undervannsenga følger ca. dybdekote -2 m og at arealutbredelsen i Naturbase er noe unøyaktig. Naturtypen bløtbunn i strandsonen avgrenses generelt til dybdekote -2 m og vi har derfor korrigert avgrensningen av også denne naturtypen basert på dybdemålinger i felt. Målestokk: 1:1000 (oversiktskart 1:5000).

Resultatene fra kartleggingen viser at nedre voksedyp for undervannsenga ved Tangen er begrenset til ca. 2 m dybde, og engas arealutbredelse i dag er derfor noe mindre enn det som er angitt i Naturbase (Figur 4-5). Tettheten på undervannsenga varierte mellom flekkvis tett i de grunneste partiene nært land (ca. 0,5-1 m dybde) til tett i de dypere partiene langs randsonen av enga hvor havbunnen skrånner mot dypere vann (1-2 m dybde) (Figur 4-6).

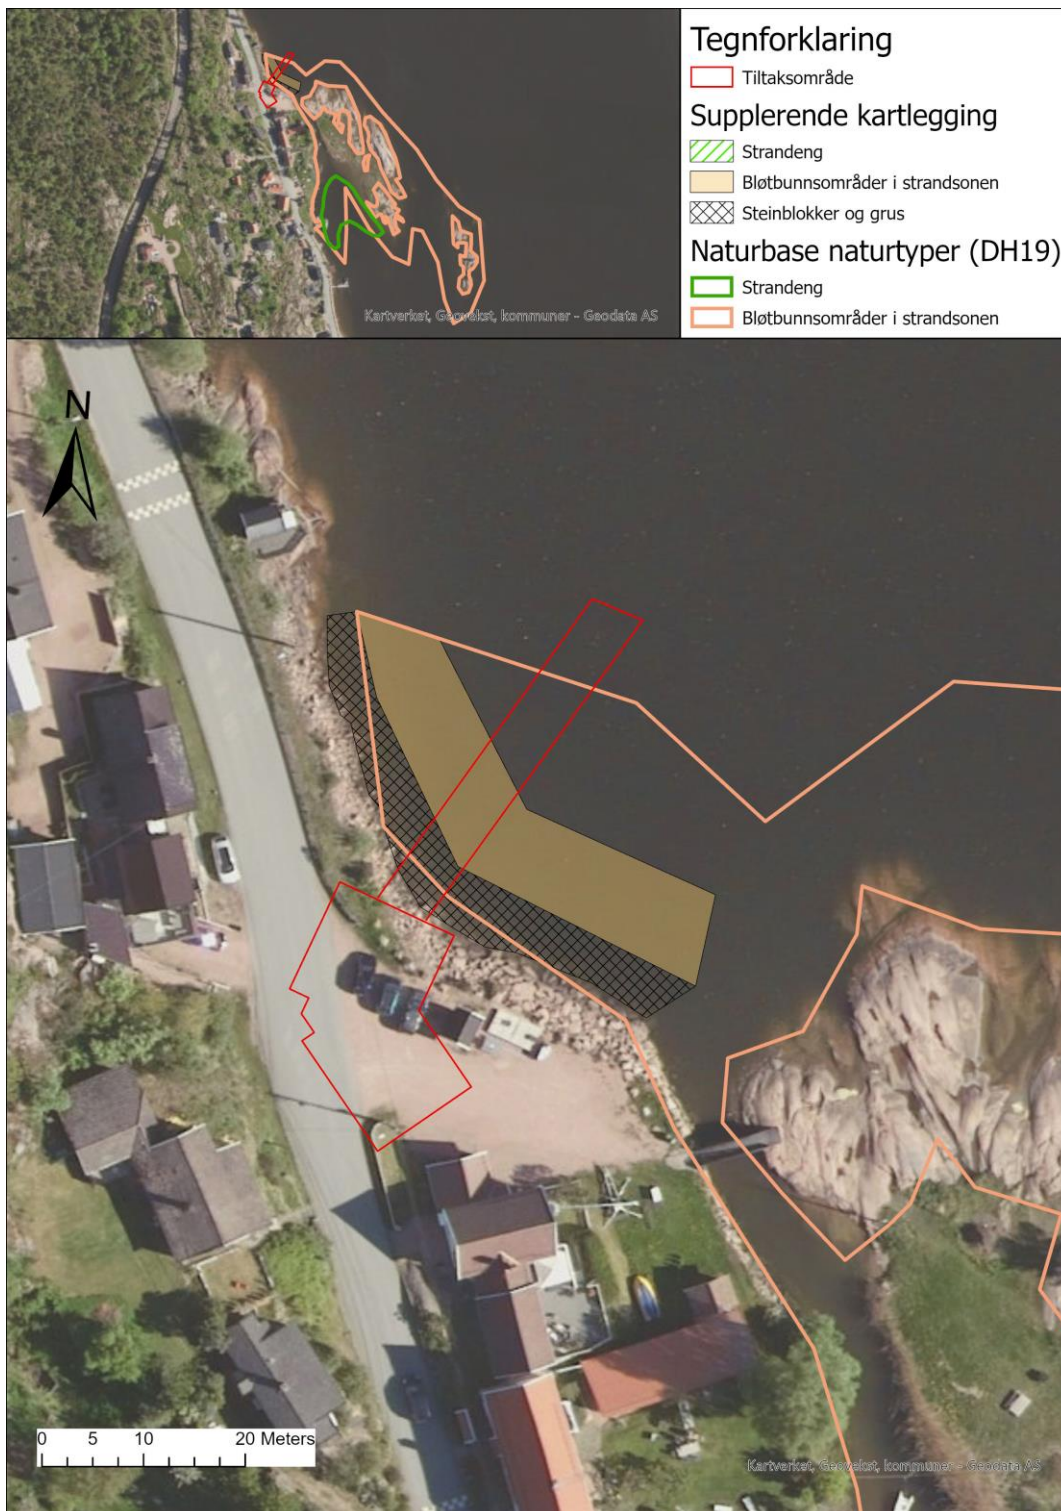
Figur 4-10: Illustrasjonskart over tiltaksområdet ved Blindeskjæra, samt registrerte naturtyper i Naturbase og oppdatert arealutbredelse for naturtypen bløtbunn i strandsonen basert på supplerende kartlegging. Supplerende kartlegging viste at naturtypelokaliteten er begrenset til et belte langs land mellom dybde 1-2 m, og at arealutbredelsen i Naturbase er noe unøyaktig. Målestokk: 1:500 (oversiktskart 1:5000).

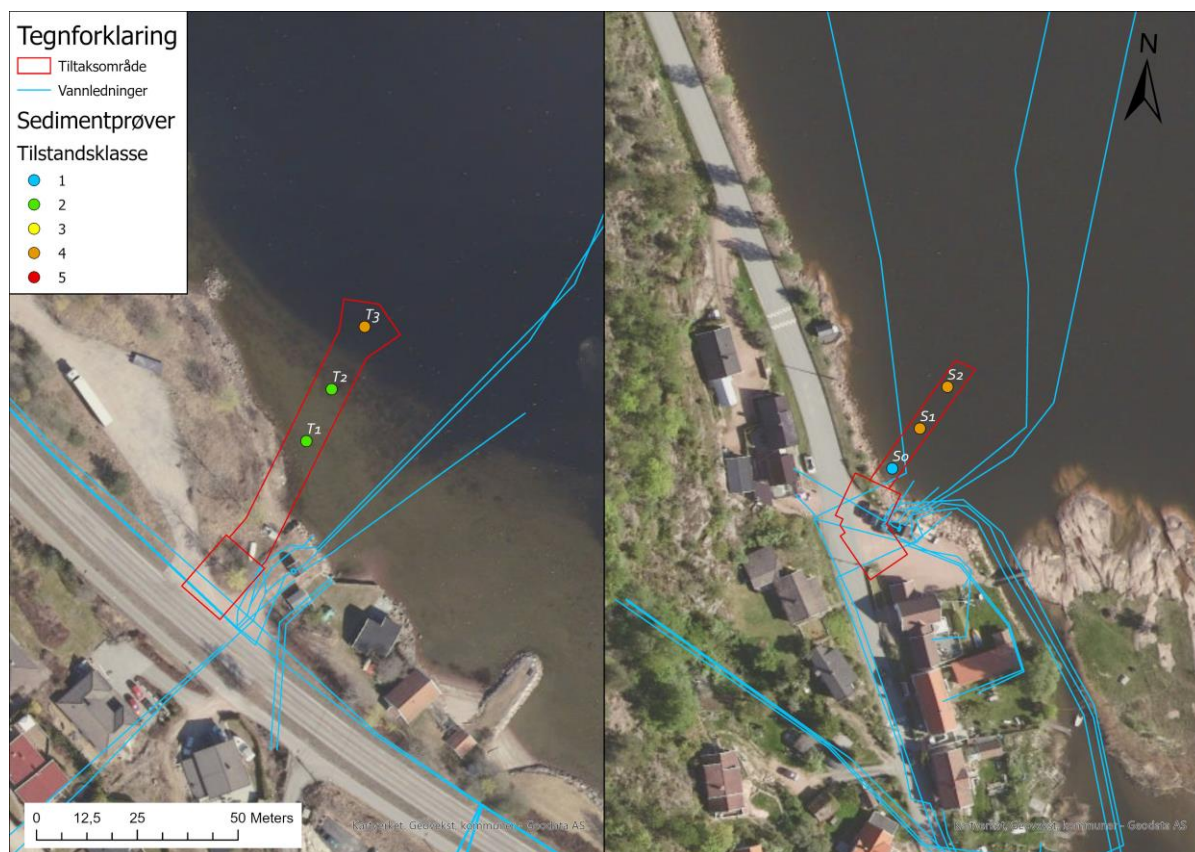
Figur 5-1: Plassering av prøvestasjoner ved Tangen (t.v.) og Blindeskjæra (t.h.). Stasjonene er angitt med farge iht. høyeste påviste tilstandsklasse. Stasjon S0 ved Blindeskjæra er ikke prøvetatt, men bestod av steinblokker og grov grus og er derfor markert som ren (tilstandsklasse 1). Målestokk 1:1000.

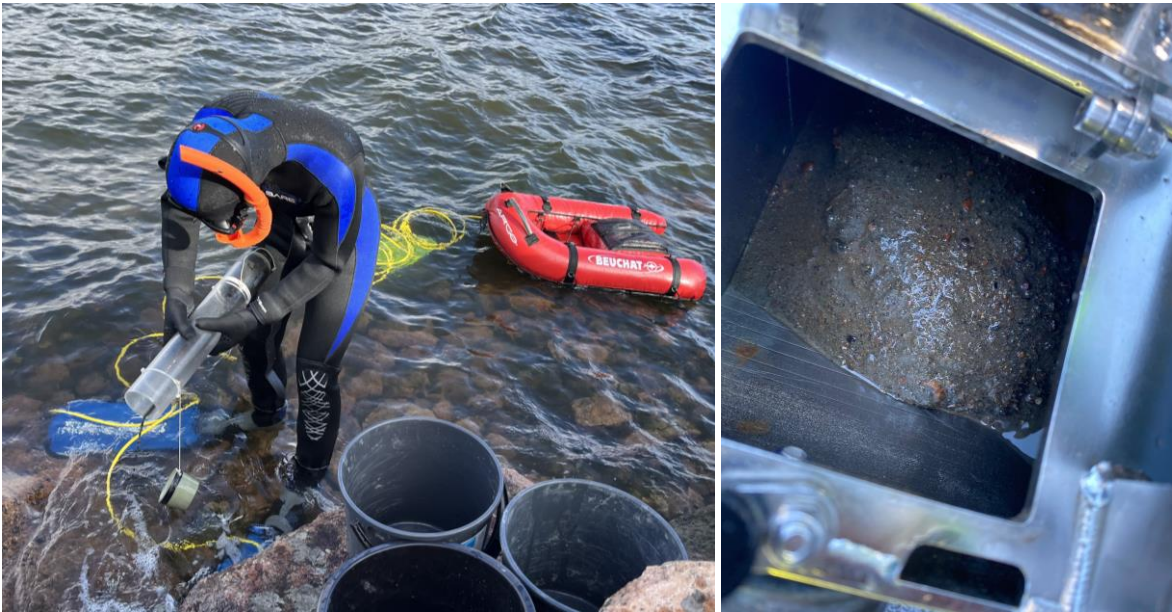
Figur 5-2 : Illustrasjonsbilde av sedimentprøvetaking med håndholdt kjerneprøvetaker (t.v). Foto: Lorentz Reinertsen/Sweco. Illustrasjonsbilde av sedimentprøve tatt med håndholdt grabb fra båt ved stasjon S2 (t.h). Foto: Sofie Myhre Kvaløy/Sweco

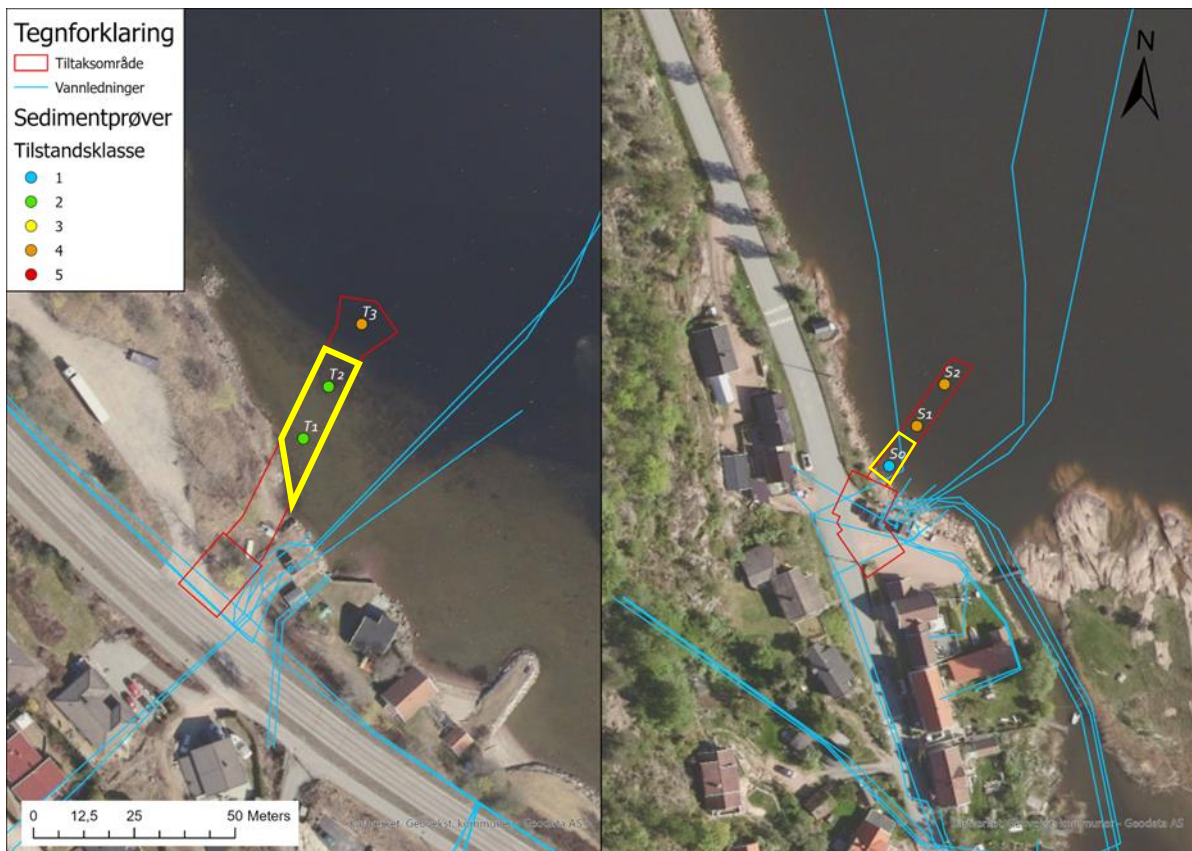
Figur 8-1: Oversiktskart som viser hvor sedimenter som kan gjenbrukes til tildekning over sjøledning kan hentes fra merket med gul strek. Det anbefales å benytte sedimenter der det er påvist tilstandsklasse 1 og 2 ved Tangen (til venstre) og Blindeskjæra (til høyre).

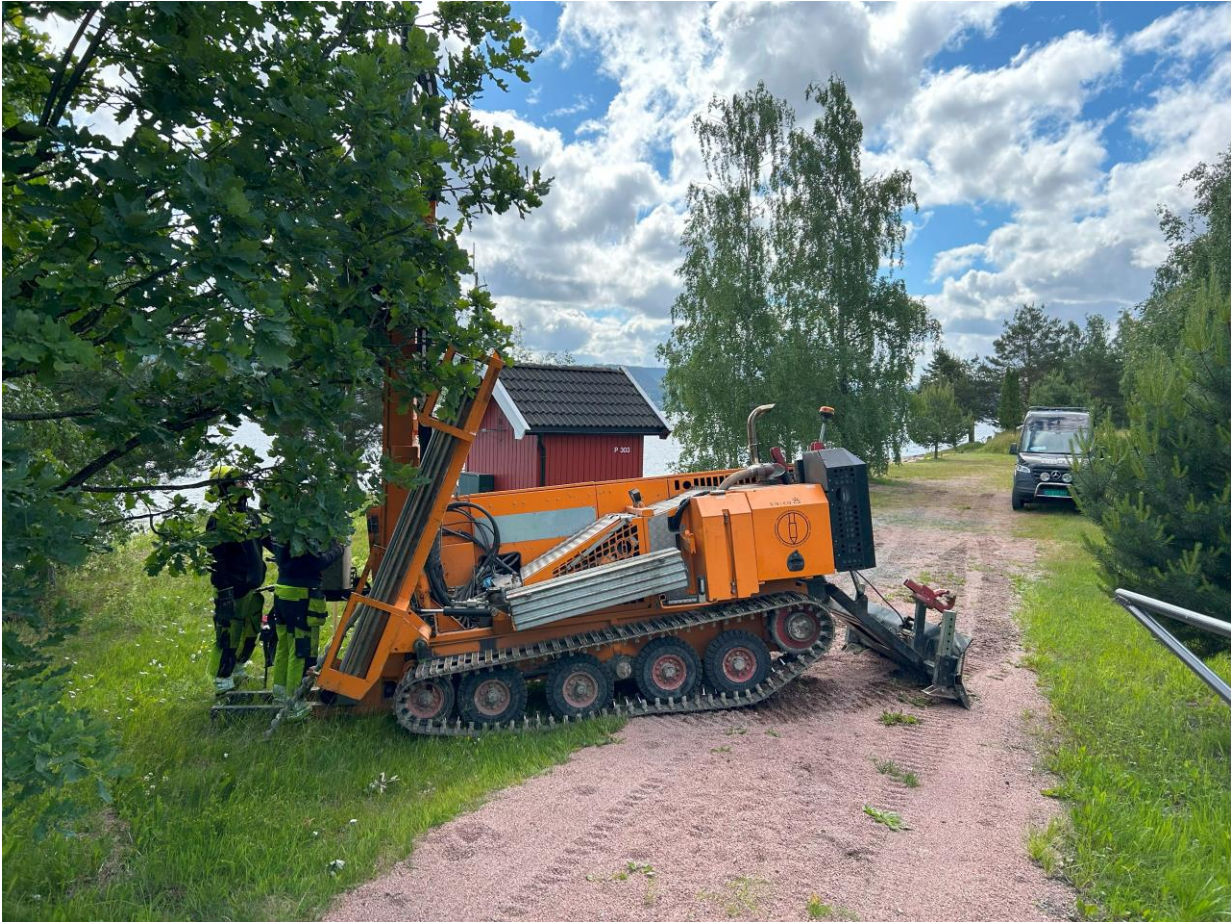
Figur 4-2: Bilde som viser området ved Hella. Området er dekket av gress og en tilkomstvei til badeområdet. Det står en eldre kum med overbygg ved Hella som skal utvides. Bilde: Sweco

Ved Hella viser analyseresultatene lave konsentrasjoner og ingen overskridelse av tilstandsklasse 1. Massene består av ca. 10 cm med matjord over fyllmasser av sand. Ved ca. 1m dybde består massene av grov stein og det var ikke mulig å nabebore dypere ved dette punktet. Det grove laget med stein varer ned til ca. 3 m under overflaten. Det ble ikke observert mistanke til forurensing ved Hella og området brukes hovedsakelig som friluftsområde. Massene innen tiltaksområdet på Hella friskemeldes og massene skal håndteres som rene iht. beskrivelser i tiltaksplanen i kapittel 5. Det anbefales at det utføres tiltak for å skille matjord fra underliggende sand, slik at den kan gjenbrukes lokalt.

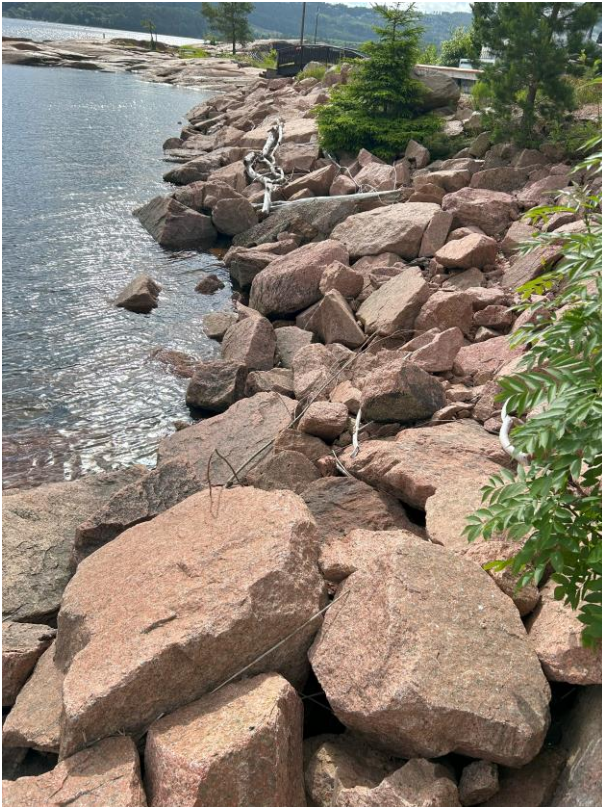
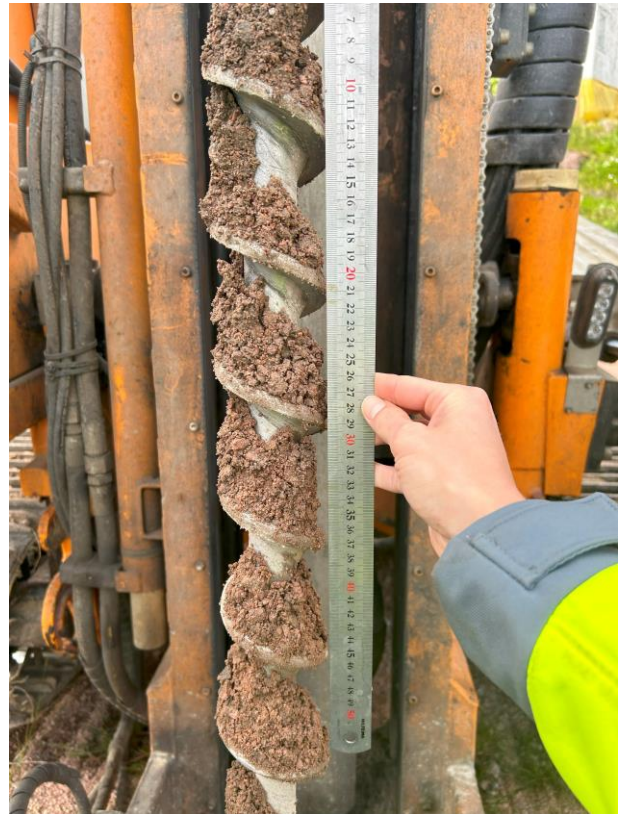
Figur 4-3: Bilder fra prøvetaking ved Blindeskjæra ved Svelvik. Til venstre; bilde av store blokk stein av rød Drammensgranitt som ligger langs med strandkanten ved Blindeskjæra. Til høyre: bilde fra prøvepunkt SW-16 som viser grus bestående av rød Drammensgranitt med noe finstoff. Grusen er ren.

Ved Blindeskjæra består massene i 0-2,5m sjiktet utelukkende av grus bestående av opprust drammengranitt. Store blokke av granitt ligger langs med strandlinjen også som vist i Figur 4-3. Det er noe finstoff i grusen og resultatene fra analyser viser av grusen er ren og innen tilstandsklasse 1.

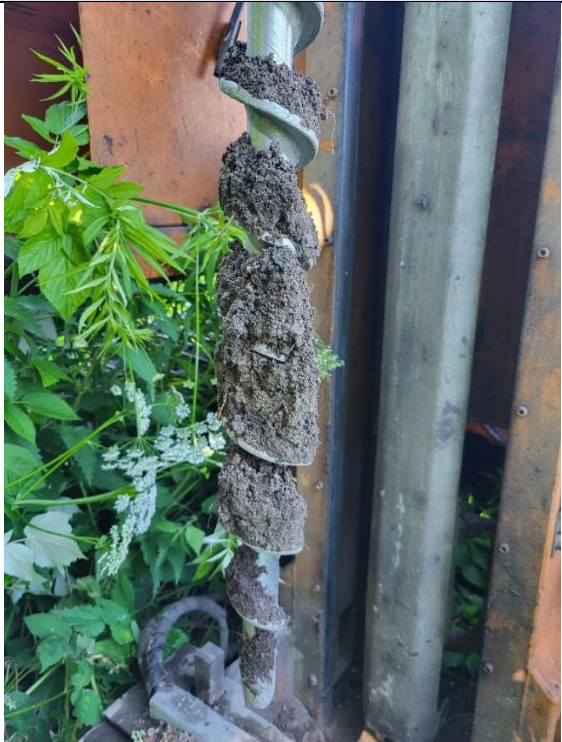
Sjakt	Dybde (m)	Prøvenr	Beskrivelse	Bilde
SS-M-1	0-0,5	SS-M-1 0-1	Matjord under ugress. Litt sandige masser, litt røtter. Punktet flyttet litt pga. vann-ledning. Fjell i 0,5 m.

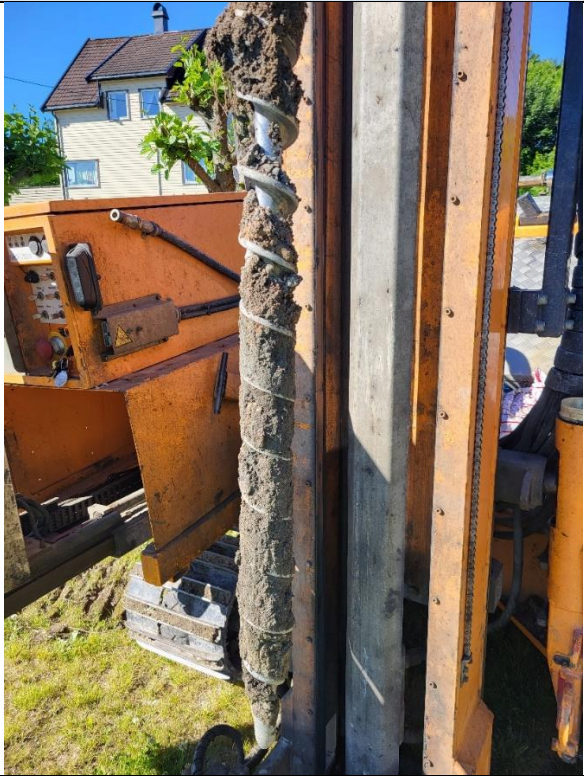
Sjakt	Dybde (m)	Prøvenr	Beskrivelse	Bilde
SS-M-2	0-1	SS-M-2 0-1	Fyllmasser, siltig sand, mere leire nærmere 1 m dyp. Grus i massene. Litt glass og tegl biter.

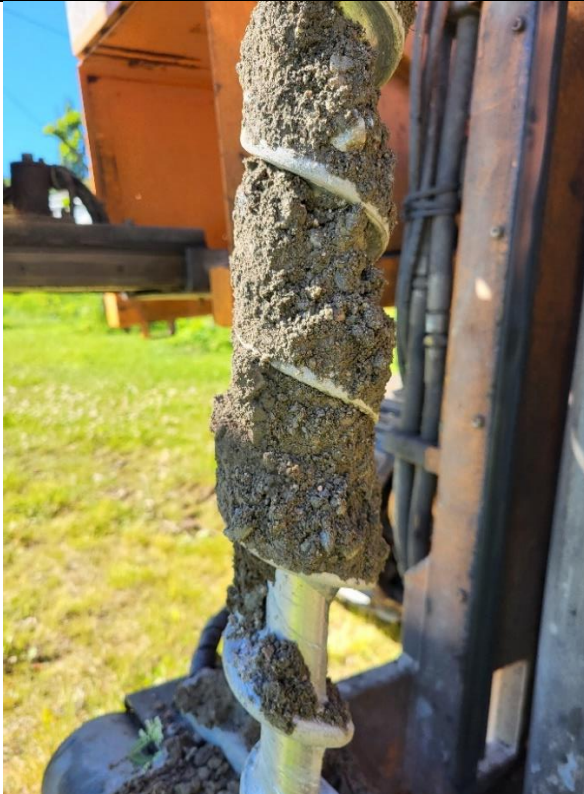
SS-M-2	1-1,4	SS-M-2 1-2	Fyllmasser, like masser som i 0-1 m. litt tegl. Stopp i fjell ved ca. 1,4 m.

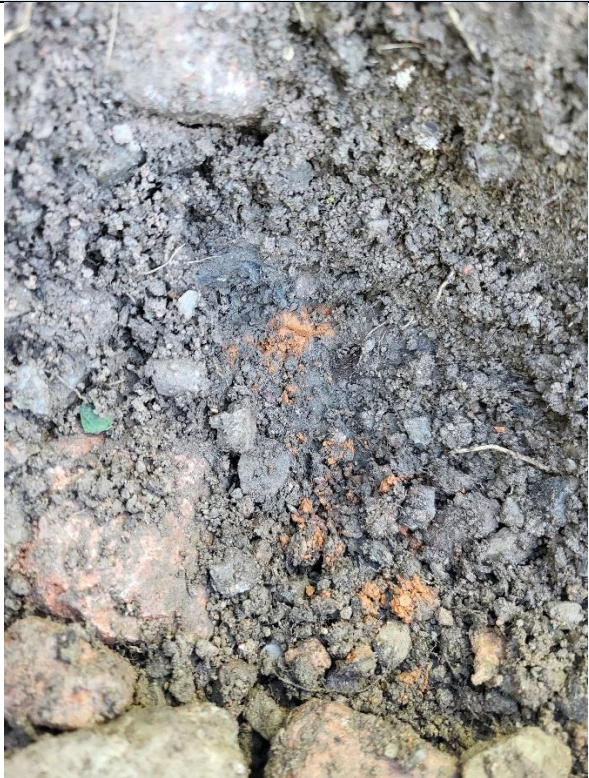
Sjakt	Dybde (m)	Prøvenr	Beskrivelse	Bilde
SS-M-3	0-0,2	SS-M-3	Gravet med spade, da det var for bratt til at borerigg kunne stå her. Matjord under ugress, med en del røtter. Litt tegl. Vanskelig å grave dypere pga. stein/fjell.

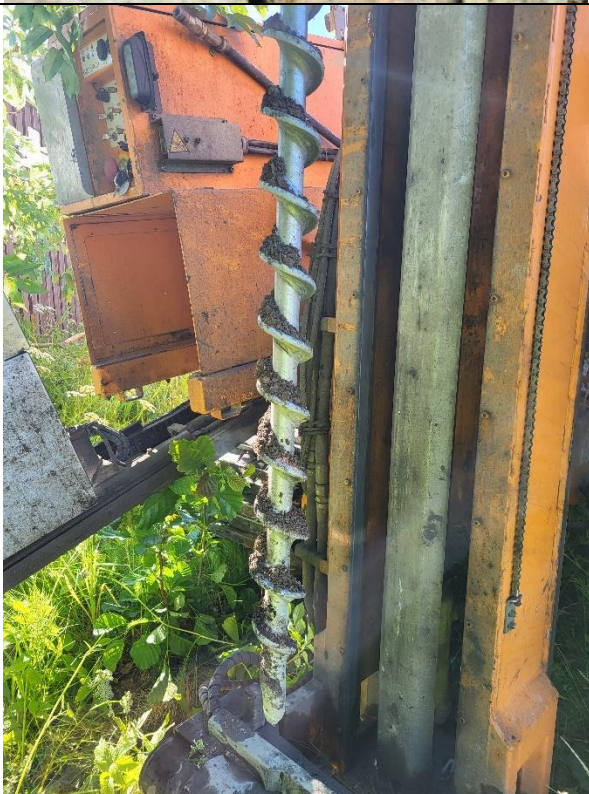
SW4	0-2	SW4 0-1	Mye store stein gjorde det vanskelig å bore/ få masser opp. Lite men veldig like løsmasser i hele dypet. Mørk jord med grus. Litt røtter, fra vegetasjon på bakken. Stopp i stein/ fjell ved ca. 2 m.

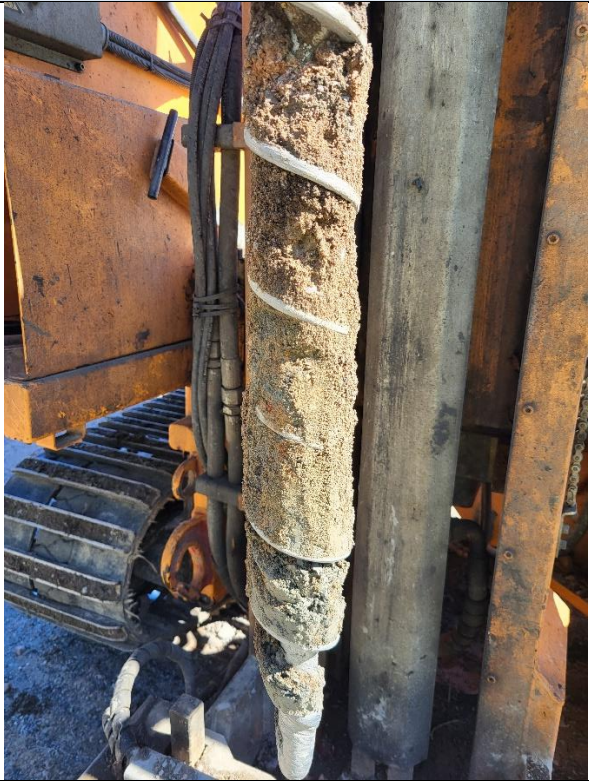
Sjakt	Dybde (m)	Prøvenr	Beskrivelse	Bilde
SW6	0-0,4	SW6 0-0,4	Grove masser i toppen. Lysbrun sand med noe tegl frem til 0,4 m. Fjell i 0,6 m.

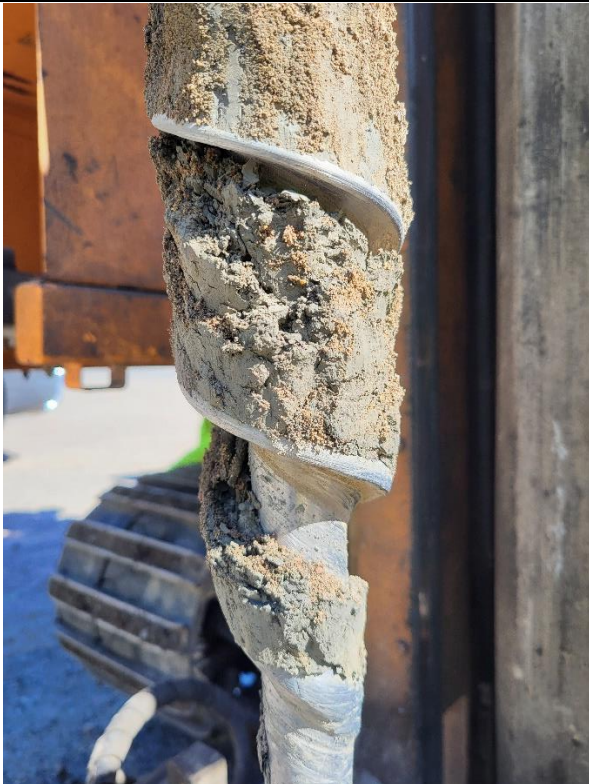
SW6	0,4 - 0,6	SW6 0,6	Ren grå leire i de nedre 10-20 cm. Fjell i 0,6 m.

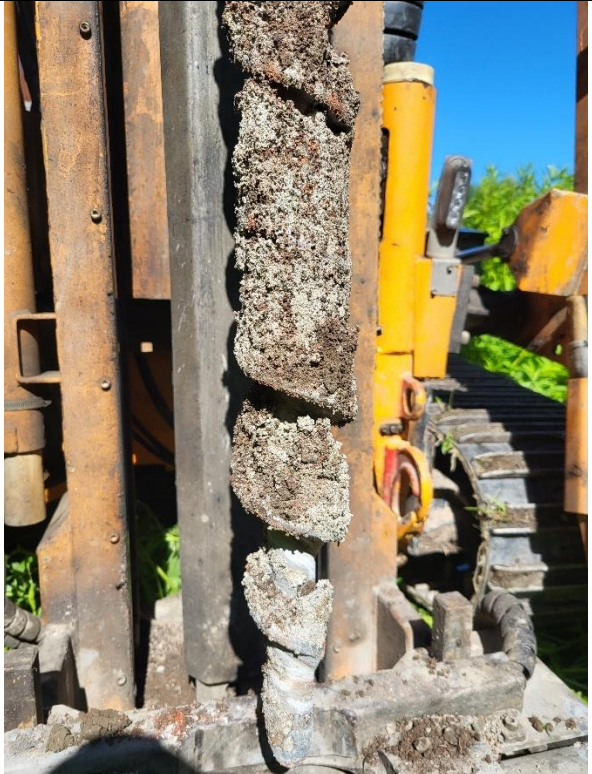
SW7	1-1,4	SW7 1-1,4	Grå sand i 1-1,4 m med litt tegl. Muligvis sand som ligger rundt nærliggende vannledning. Stopp i fjell. Punkt flyttet litt pga. vannledning.

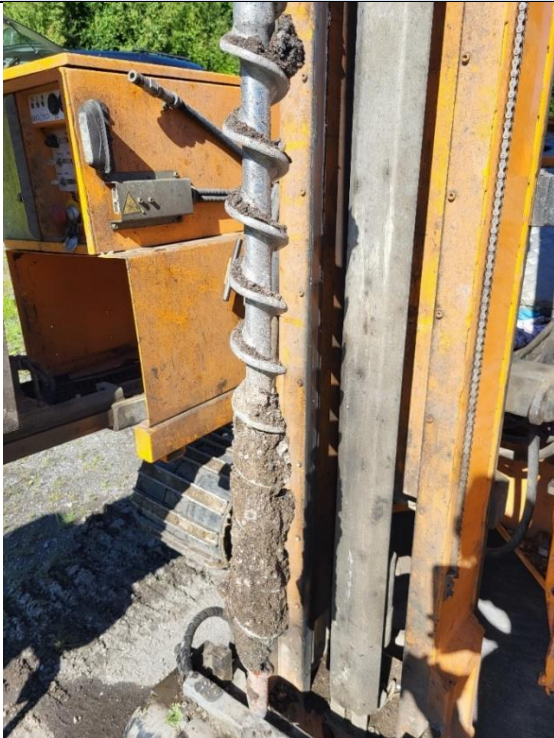
Sjakt	Dybde (m)	Prøvenr	Beskrivelse	Bilde
SW8	0-1	SW8 0-1	Boret gjennom asfalt. Grove masser, lite løsmasser de øvre 0,5 m. Fyllmasser med grus og litt tegl. Blå/grå leire i ca. ~ 0,8-1 m.

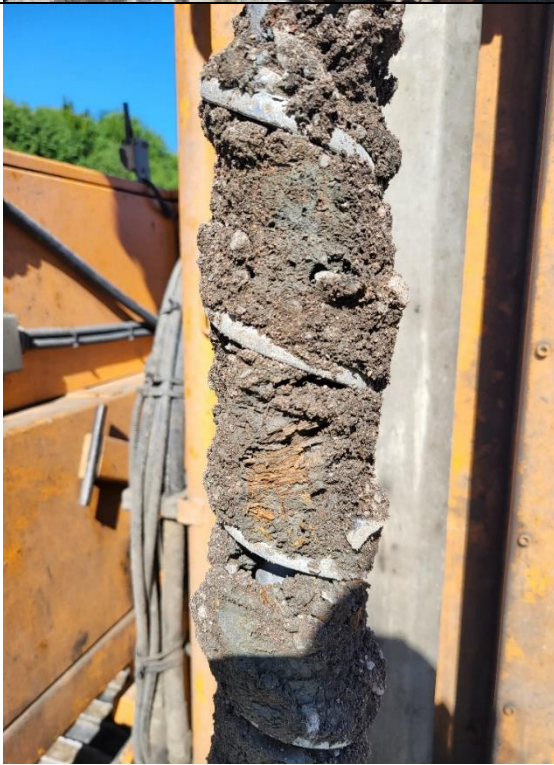
SW8	1-1,8	SW8 1-2 og SW8 2	Fyllmasser av mørk sand, grus og leire med trebiter og tegl. Ren leire helt i bunn.  1,8-2m leire

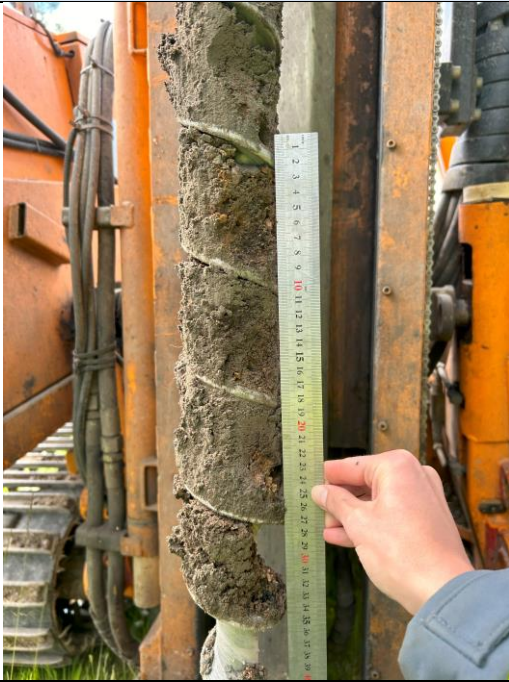
Sjakt	Dybde (m)	Prøvenr	Beskrivelse	Bilde
SW-13	0-1	SW-13-0-1	10 cm med møtjord over 80cm med fyllmasser av sand, grus og stein. En plast bit observert på 60 cm dybde.

SW-13	-	-	Ved 1m dybde ble massene svært grove og det var ikke mulig å nave-bore videre. Punktet ble deretter totalsondert og det grove fyllmasselaget varer ned til 3m under overflaten. Under dette er det bløt leire.	-

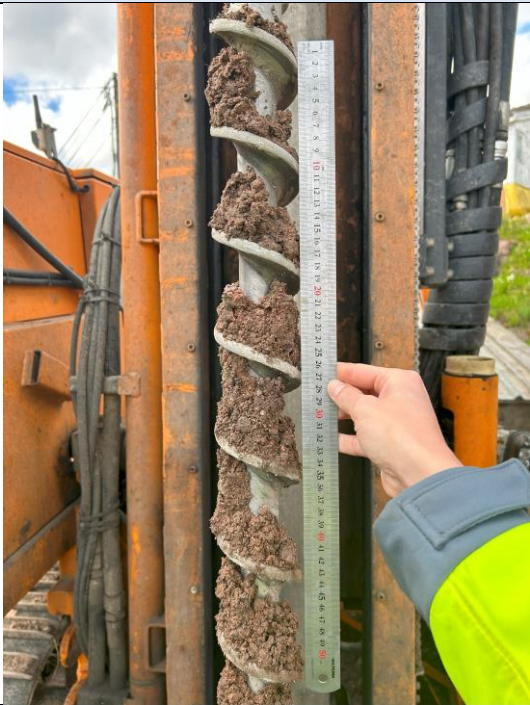
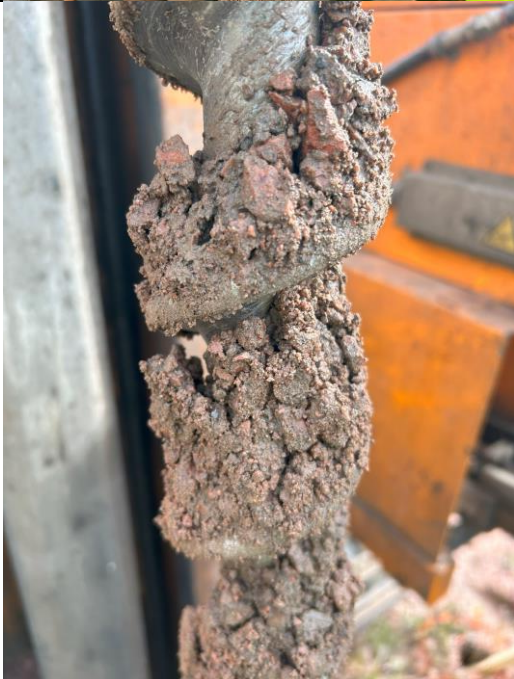
Sjakt	Dybde (m)	Prøvenr	Beskrivelse	Bilde
SW-16	0-1	SW-16-0-1	Hele sjiktet består utelukkende av grus med små mengder finstoff. Grus består av rød drammensgranitt.

Lag med granittgrus fortsetter ned til 4m dybde.  Ved 4m treffer grunnborer på leire.

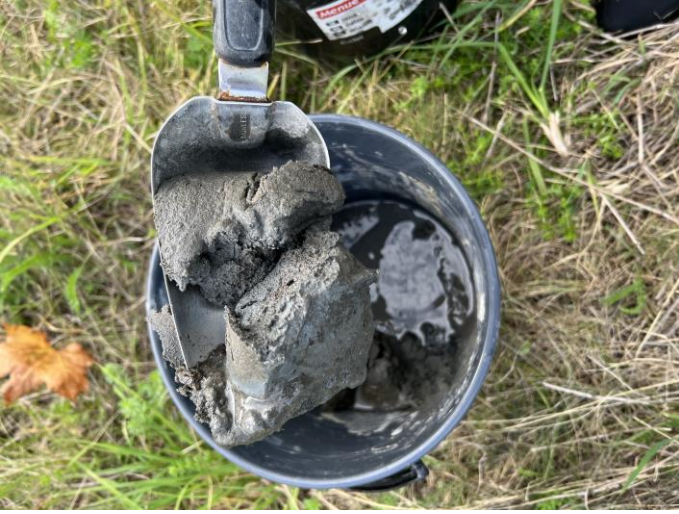
<p>T1</p>	<p>Vanndyp: 6,2 m          Prøvedyp: 10 cm          Replikater: 4          Sandig sediment med innslag av grå leire og ingen lukt</p>

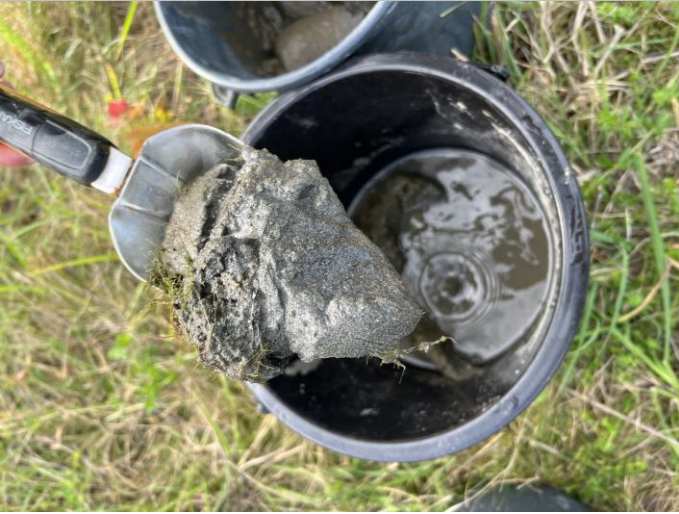
<p>T2</p>	<p>Vanndyp: 6,2 m          Prøvedyp: 10 cm          Replikater: 4          Sandig sediment, grå farge og ingen lukt</p>

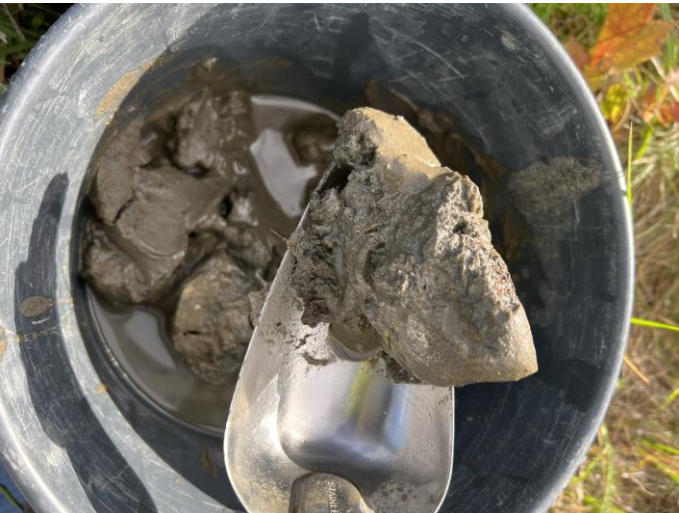
<p>T3</p>	<p>Vanndyp: 6,5 m          Prøvedyp: 10 cm          Replikater: 4          Sandig sediment, brun farge og ingen lukt</p>

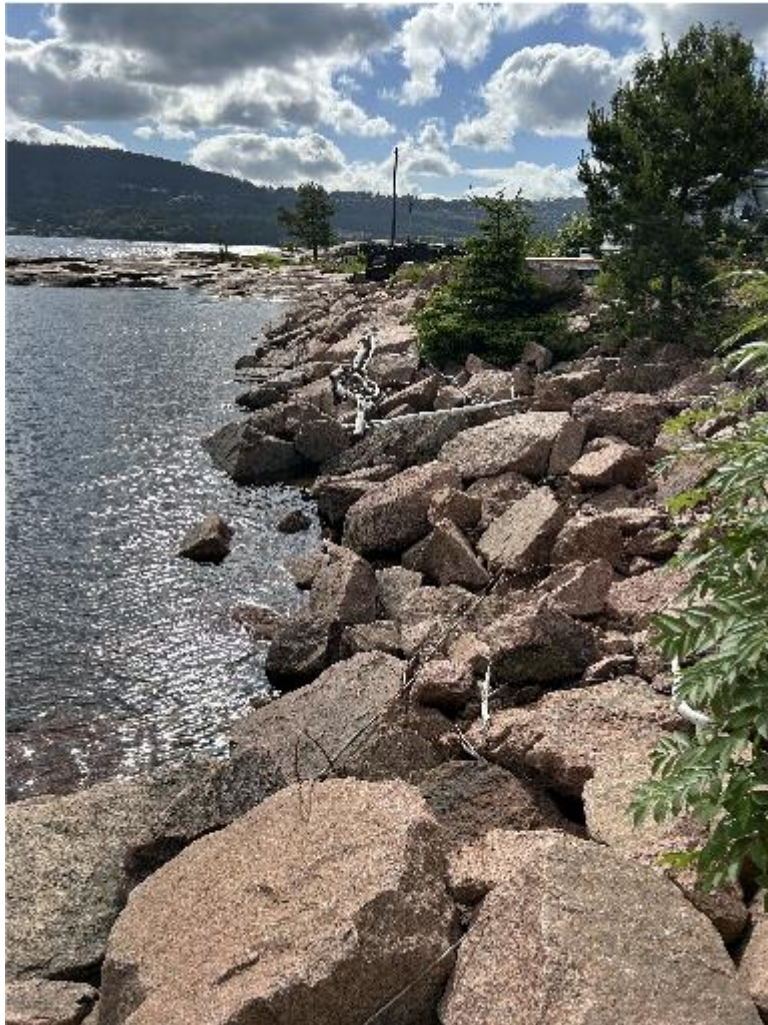
Figur 5 - Eksisterende steinfylling i sjø ved Blindeskjæra

Vannkummen (VK8) skal plasseres ca. 1,5 meter fra sjøen. For å sikre vannkummen er det behov for permanent erosjonssikring langs og delvis i sjøen. I den forbindelse skal man bruke steinen i eksisterende utfylling (se figur 5 nedenfor). Løsningen vil bli nærmere avklart i detaljprosjekteringen fram mot IG, og i den forbindelse vil det også bli lagt til rette for gangpassasje på toppen av erosjonssikringen.
